PROJEKT KONCEPCYJNY ARCHITEKTONICZNY

„MODERNIZACJA ZESPOŁU BUDYNKÓW STACJI PIASECZNO MIASTO
WĄSKOTOROWE, WRAZ Z ODBUDOWĄ HALI GŁÓWNEJ I
ZAGOSPODAROWANIEM TERENU, PRZY UL. SIENKIEWICZA 14 W
PIASECZNIE, DZ. NR EW. 3 / 4 i 3/9, obręb 39 ”

MARZEC 2016

OPIS INWENTARYZACYJNY I DOKUMENTACJA FOTOGRAFICZNA ZESPOŁU BUDYNKÓW BĘDĄCYCH ELEMENTAMI UKŁADU PRZESTRZENNEGO GRÓJECKIEJ KOLEJKI DOJAZDOWEJ PRZY UL. SIENKIEWICZA 14 W PIASECZNIE NA DZ. NR 3/9, OBR. 39

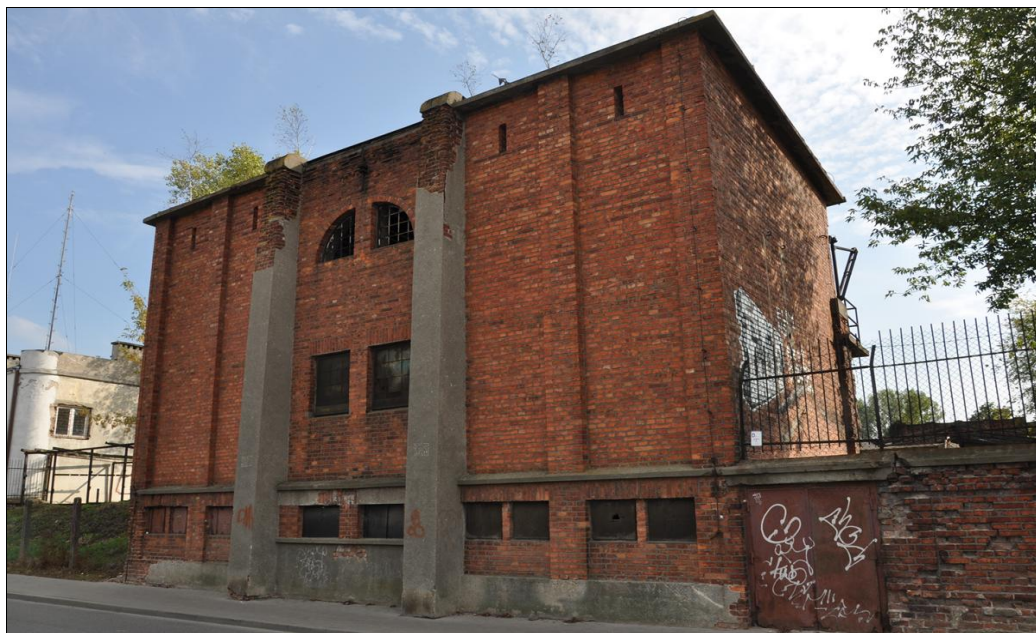
Budynek obecnie jest opuszczony i nieużytkowany – mimo dewastacji stan konstrukcji ocenia się na zadowalający. Ściany nadziemne: od strony wschodniej i północnej - nieliczne spękania wzdłuż ścian; liczne ślady zawilgocenia (wilgoć podciągana kapilarnie z gruntu, jak i pochodząca z opadów atmosferycznych) w wielu miejscach uwidocznione ubytki cegieł. Schody wewnętrzne i zewnętrzne żelbetowe z zachowanymi stalowymi pochwytami. Strop nad I piętrem w stanie dobrym.

Fot. 1.1. Widok z ul. Nadarzyńskiej, od strony północno-zachodniej.

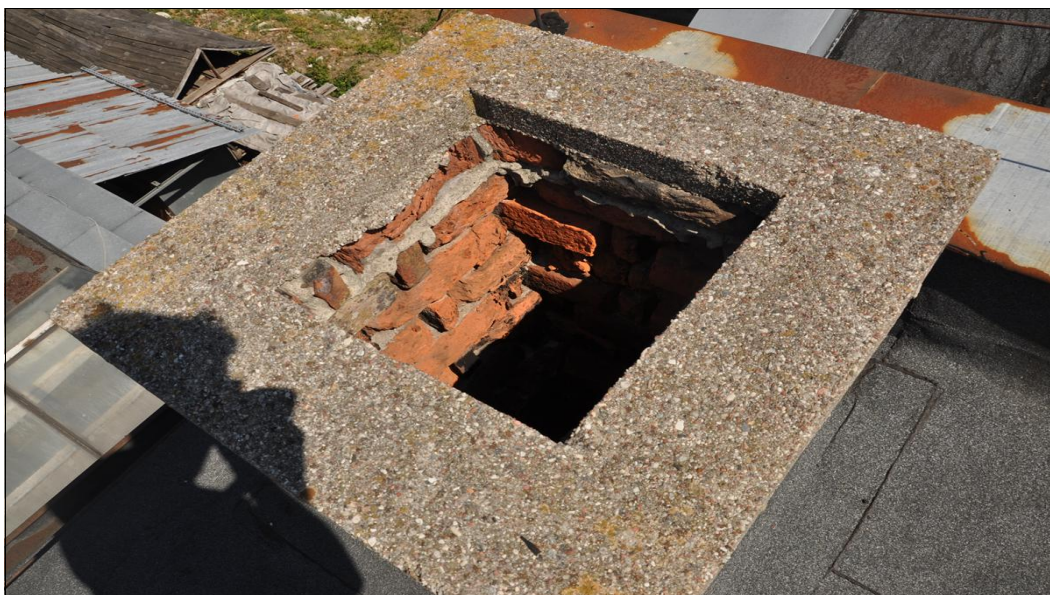
Nieużytkowane pomieszczenia piętra wymagają remontu. W części północno wschodniej, brak obróbek przy kominie dymowym spowodował trwałe zawilgocenie ściany i zmiany odparzeniowe na tynkach. Konstrukcja stropu nad kondygnacją w stanie dobrym.

Fot. 3.5. Widok na komin dymowy w części północno-wschodniej (brak obróbek powoduje zawilgocenie ścian w pomieszczeniach na piętrze).

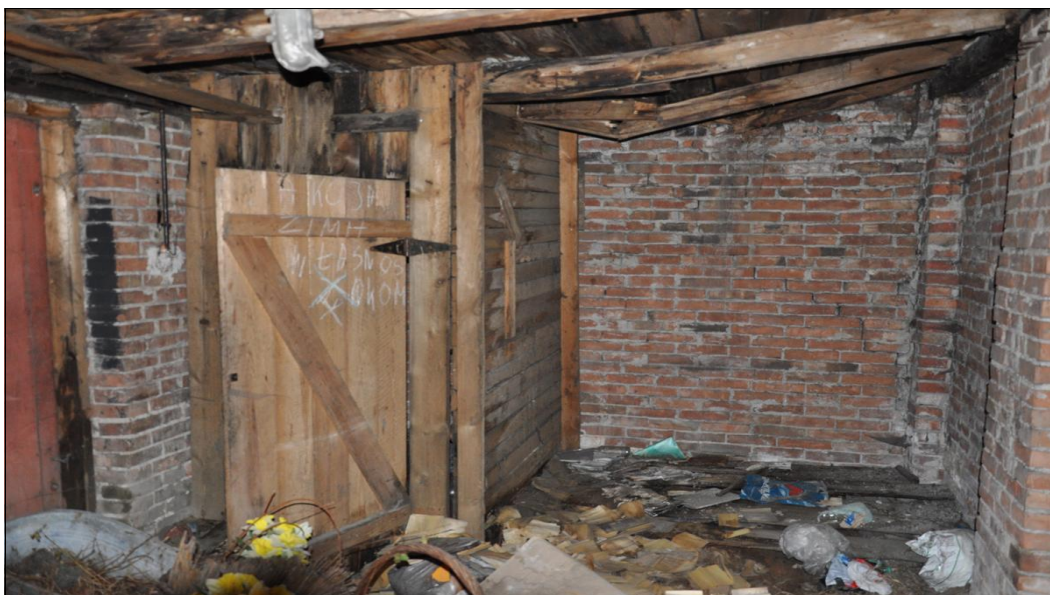
Dach i pokrycie dachowe: stan awaryjny i przedawaryjny – krokwie miejscowo zarwane na skutek zawilgocenia. Otwory okienne i drzwiowe zadeskowane lub pozbawione zamknięć. Podłogi z przegniłym deskowaniem lub na gruncie. Budynek kwalifikuje się do rozbiórki lub gruntownej przebudowy.

Fot. 5.3. Wnętrze komórki z uszkodzoną konstrukcją dachu.

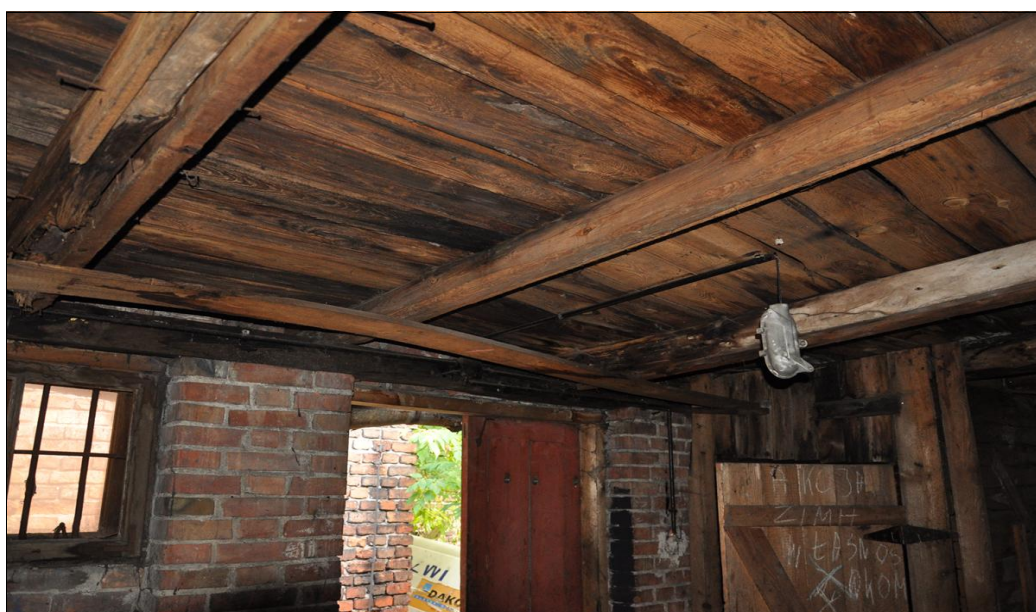
Fot. 5.4. Widok na zdegradowaną konstrukcję dachu.

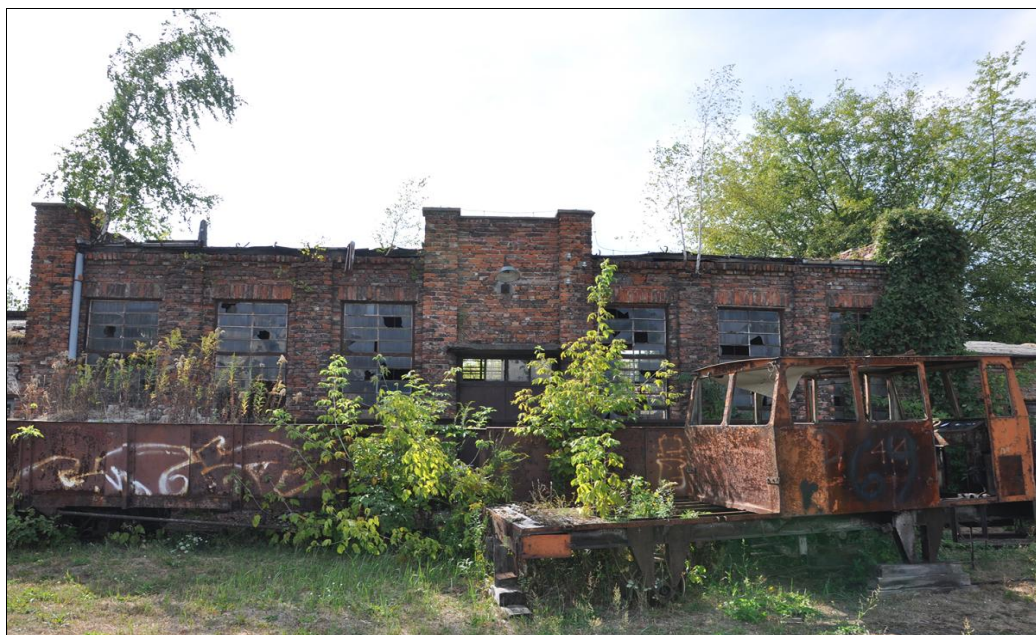
Budynek obecnie jest opuszczony i nieużytkowany – całkowicie zdewastowany, w bardzo złym stanie technicznym. Ściany nadziemne: od strony wschodniej i zachodniej - z licznymi spękaniami wzdłuż ścian; liczne ślady zawilgocenia (wilgoć podciągana kapilarnie z gruntu, jak i pochodząca z opadów atmosferycznych) w wielu miejscach uwidocznione ubytki cegieł. Utracone gzymsy i obróbki blacharskie.

Dach i pokrycie dachowe: stan awaryjny i przedawaryjny – drewniane krokwie miejscowo zarwane na wskutek zawilgocenia, deskowanie i papa krycia wierzchniego pozarywane. Otwory okienne i drzwiowe pozbawione zamknięć i szklenia. Podłogi na gruncie. Budynek kwalifikuje się do rozbiórki lub gruntownej przebudowy.

Fot. 9.1. Widok na elewację frontową, od strony wschodniej.

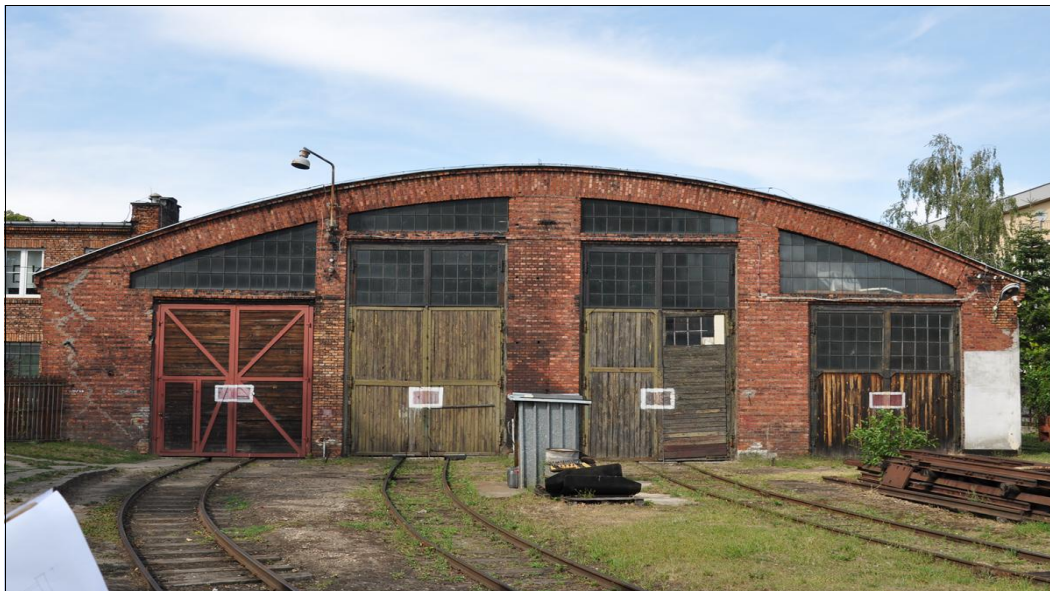
Budynek użytkowany jest jako wagonownia i warsztat remontowy taboru. Stan techniczny drewnianej konstrukcji dachu jest zły. Widoczne ślady działań naprawczych są konsekwencją awarii i zawalenia północnej części dachu w 1979 roku. Podczas odbudowy północnej ściany podjęto decyzję o skróceniu hali o 5 segmentów dźwigarów. Dach w kilku miejscach przecieka, ściany z wyraźnymi zaciekami i ubytkami tynku. Przez nieszczelne świetliki dachowe do wnętrza wpadają opady atmosferyczne. Wilgoć powoduje postępującą korozję biologiczną dźwigarów zarówno w strefach podparcia jak i pod poszyciem dachu. Łuki zostały podparte miejscowo słupami drewnianymi o średnicy 20 cm w roku 1989. Zlecenia wymiany konstrukcji pojawiły się w ekspertyzie oceny stanu technicznego z grudnia 1990 r., opracowanej przez PKP Biuro Projektów Kolejowych w Łodzi. Wizja lokalna związana z aktualną inwentaryzacją potwierdza pilną potrzebę gruntownej przebudowy konstrukcji i poszycia dachu.

Fot. 12.1. Widok elewację południową (główne bramy wjazdowe).

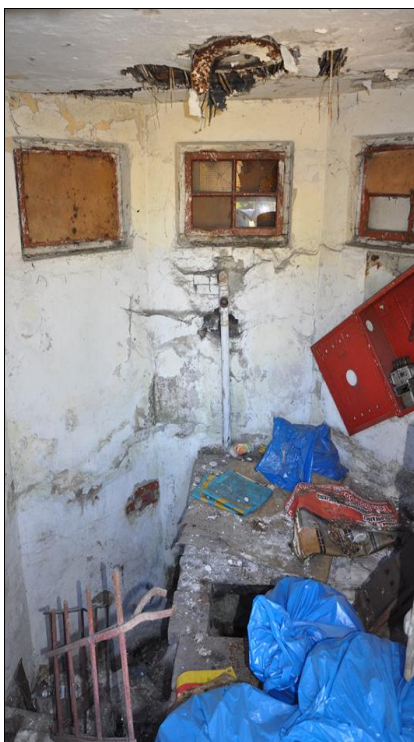
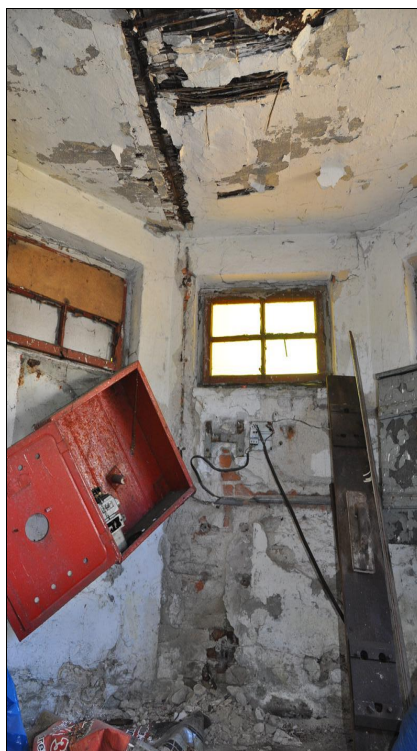
Budynek rzadko użytkowany, jego wnętrze wskutek zawilgocenia ulega stopniowej degradacji. Największe zniszczenia widoczne są wewnątrz: odparzone i odpadające tynki, ubytki w podsufitce, korodująca balustrada wewnętrznych schodów. Ściany nadziemne otynkowane, odświeżone w 2004 r w stanie dostatecznym.

Fot. 13.5 i 13.6 Widok wnętrza pompowni (wyraźne ubytki tynku w podsufitce).
