**Stadium – Ekspertyza techniczna budynku Przedszkola nr 5  
przy ul. Szkolnej 18 w Piasecznie**

**Temat – Ekspertyza dotycząca oceny stanu technicznego  
budynku Przedszkola nr 5 przy ul. Szkolnej 18  
w Piasecznie**

**Inwestor – Gmina Piaseczno,  
05-500 Piaseczno, ul. Kościuszki 5**

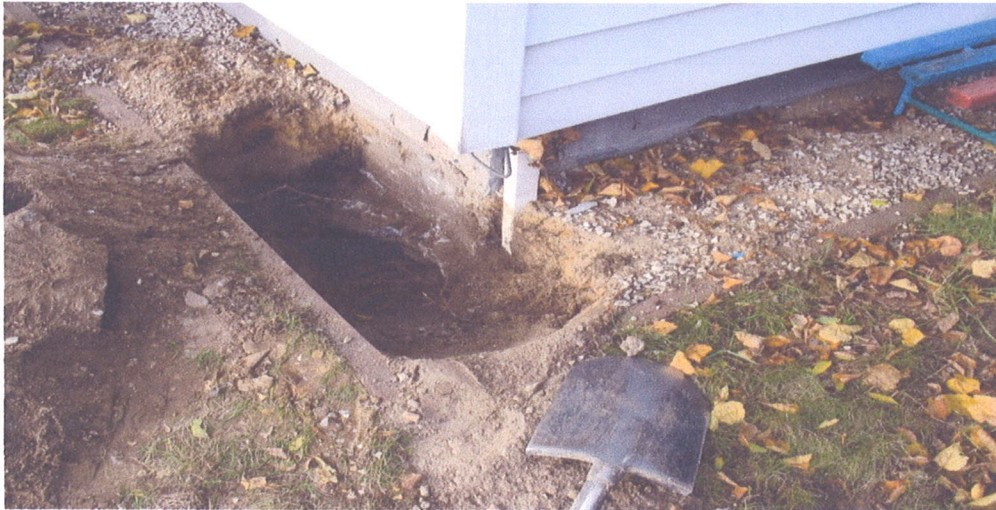
Zdjęcie nr 1, odkrywka nr 1 podwaliny od strony zachodniej, opaska posiada posypkę z kruszywa, poniżej jest to mieszanina mineralna,

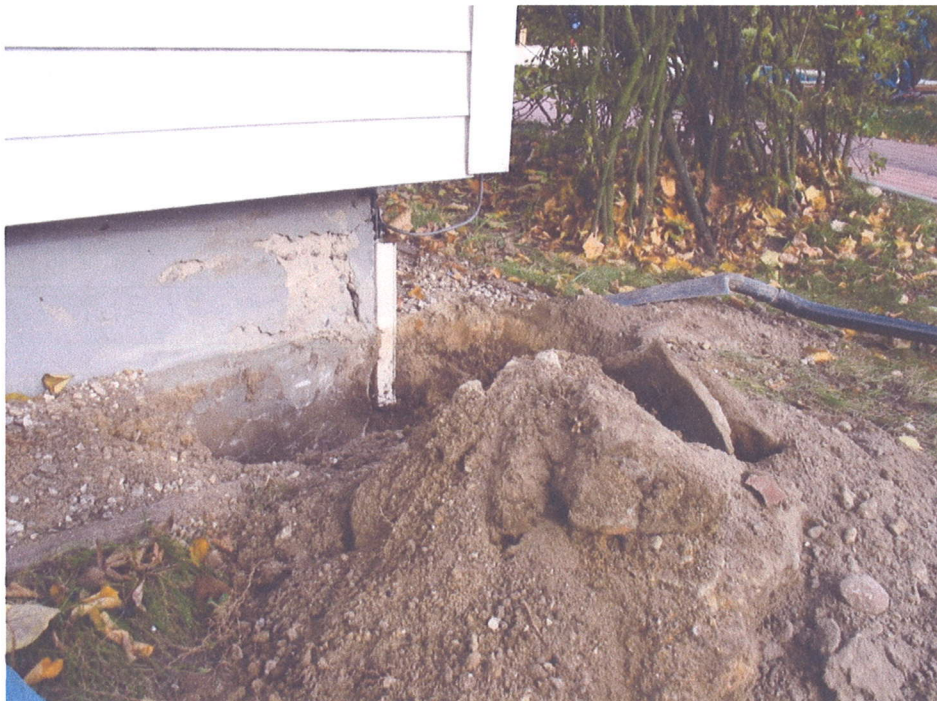
Zdjęcie nr 2, odkrywka nr 1 widok, opaska posiada posypkę z kruszywa, zniszczenia podwaliny fundamentowej,

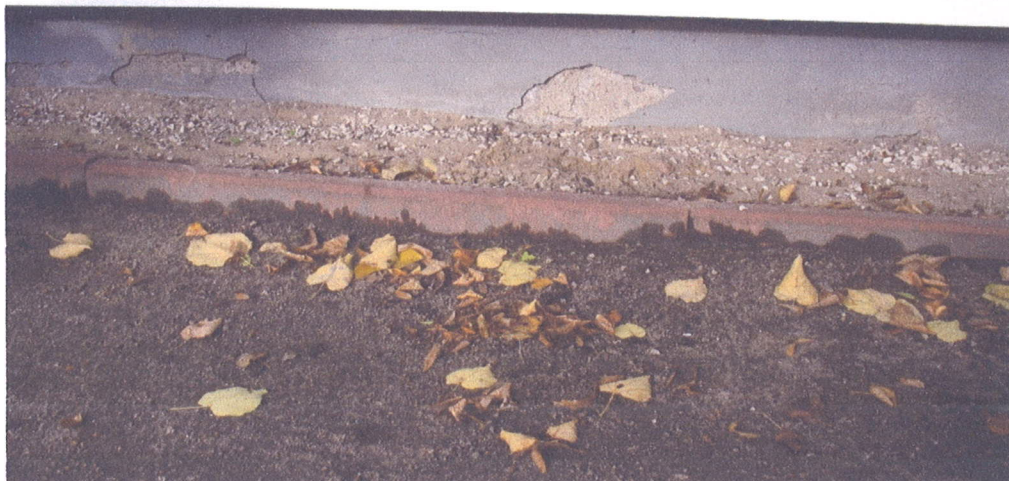
Zdjęcie nr 3, zniszczona powłoka podwaliny, fragment opaski, zakres prac wskazano do naprawy,

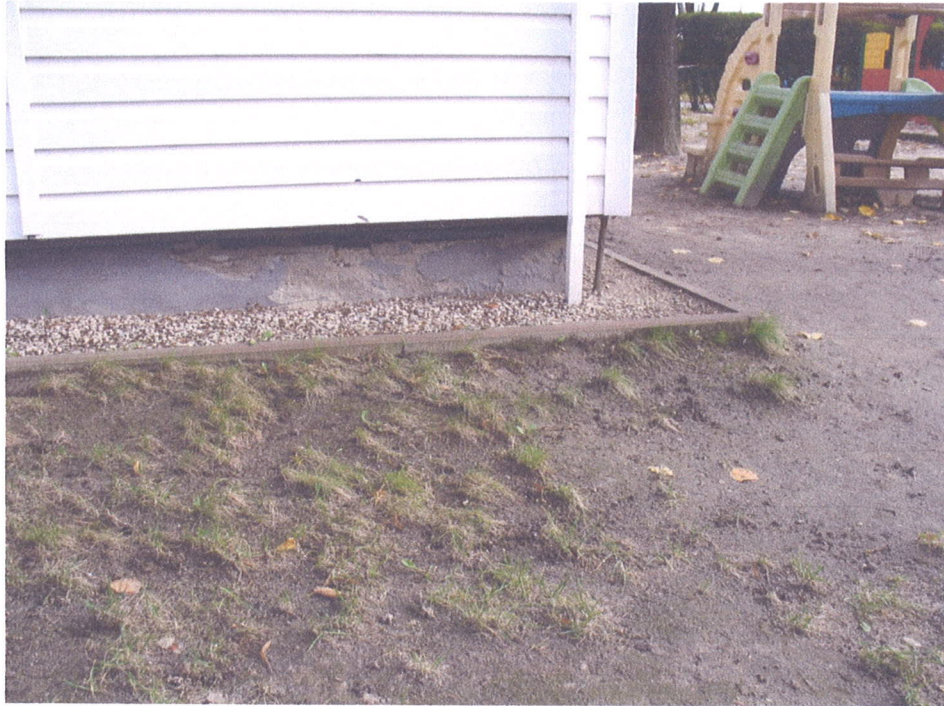
Zdjęcie nr 5 położenie opaski i elewacji, zniszczenie podwaliny fundamentowej,

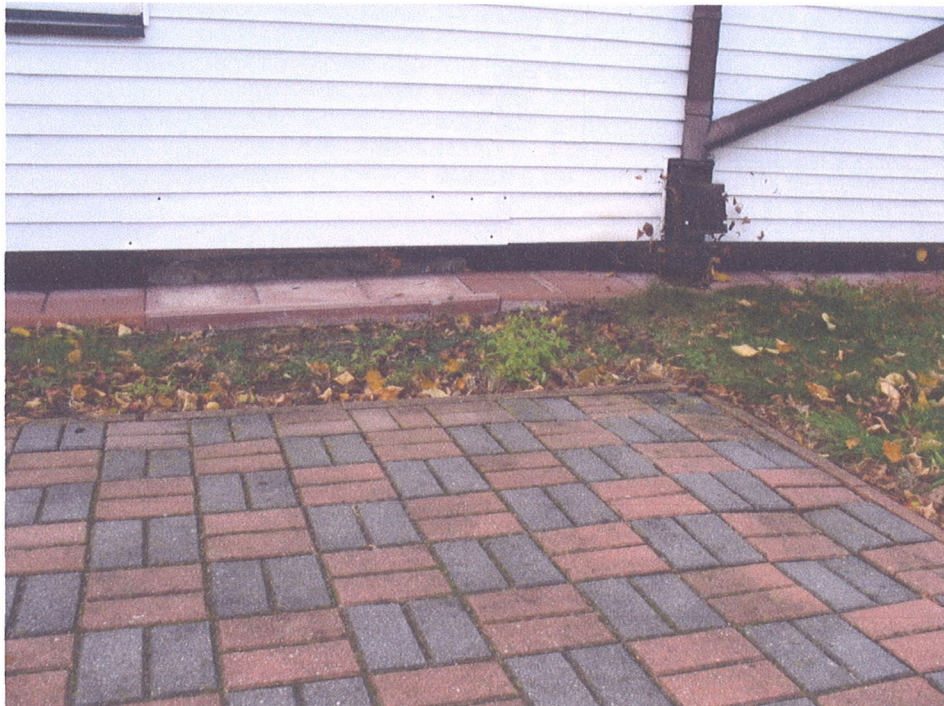
Zdjęcie nr 6 położenie opaski z płytek chodnikowych, elewacji, zniszczenie podwaliny fundamentowej pod panelami elewacji,

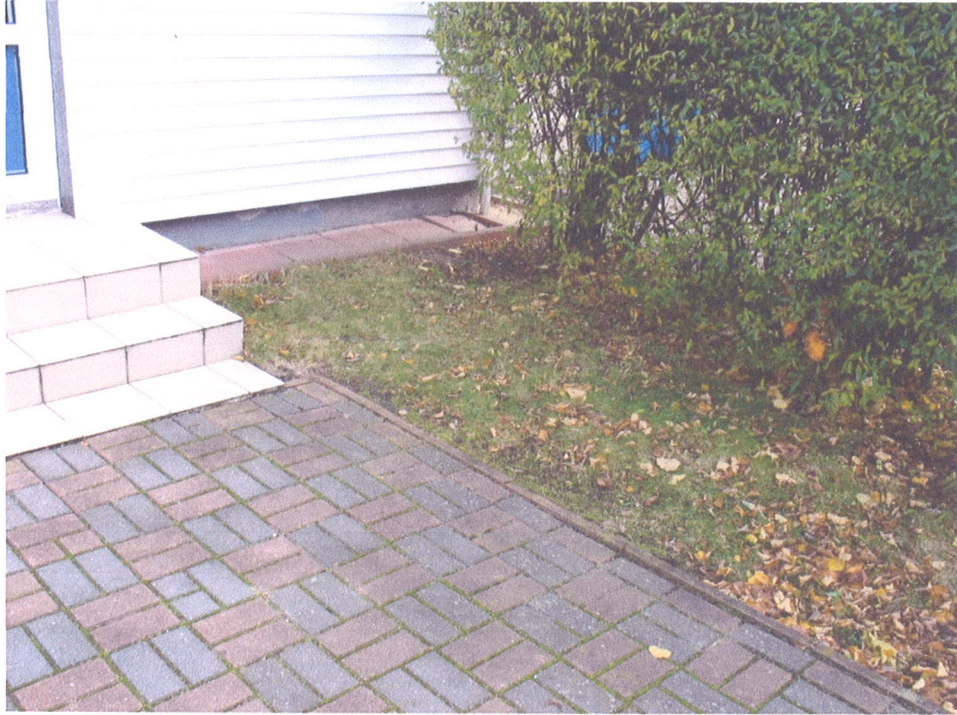
Zdjęcie nr 7 położenie opaski z płytek chodnikowych, elewacji nad płytkami chodnikowymi, które zapadły się poniżej krawężnika opaski,

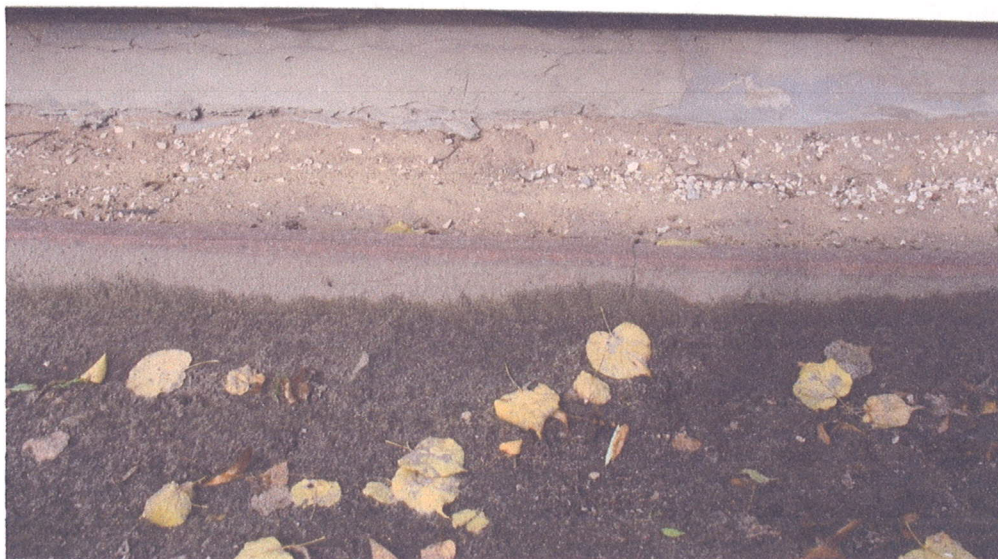
Zdjęcie nr 7 położenie opaski, brak kruszywa, zniszczenie powłoki podwaliny,

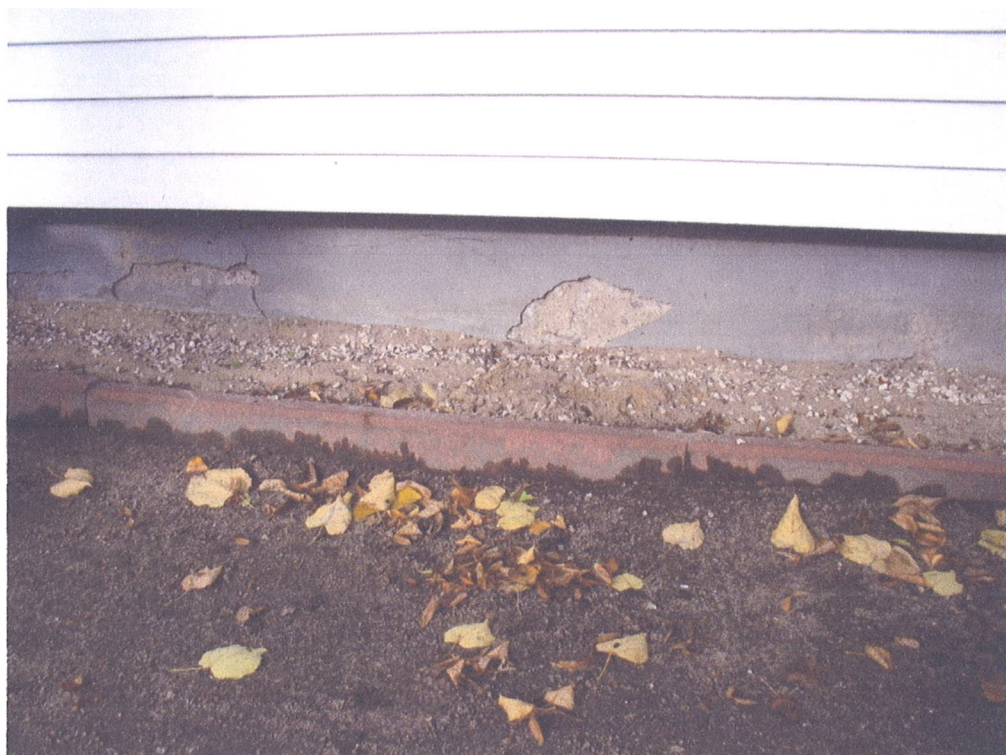
Zdjęcie nr 8 położenie opaski, brak kruszywa, zniszczenie powłoki podwaliny,

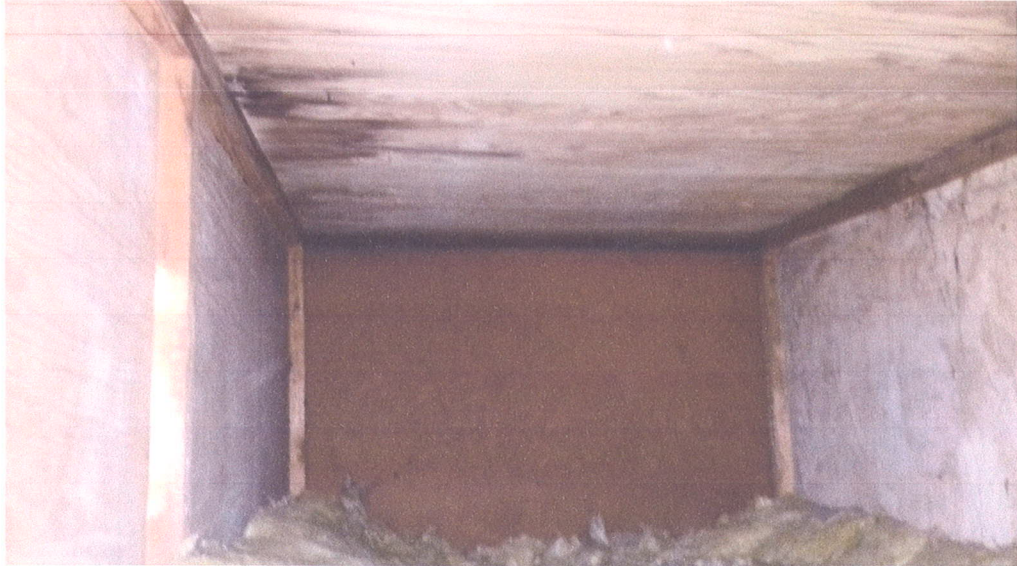
Zdjęcie nr 10, odkrywka nr 2, wewnątrz między dźwigarami, widoczna wełna mineralna ułożona na suficie, zmiany wilgotnościowe płyty pod papami w rejonach pasa dźwigara, zmiany wilgotnościowe pasów górnych dźwigara, powierzchnia środków dźwigarów, izolacja, wełna mineralna,

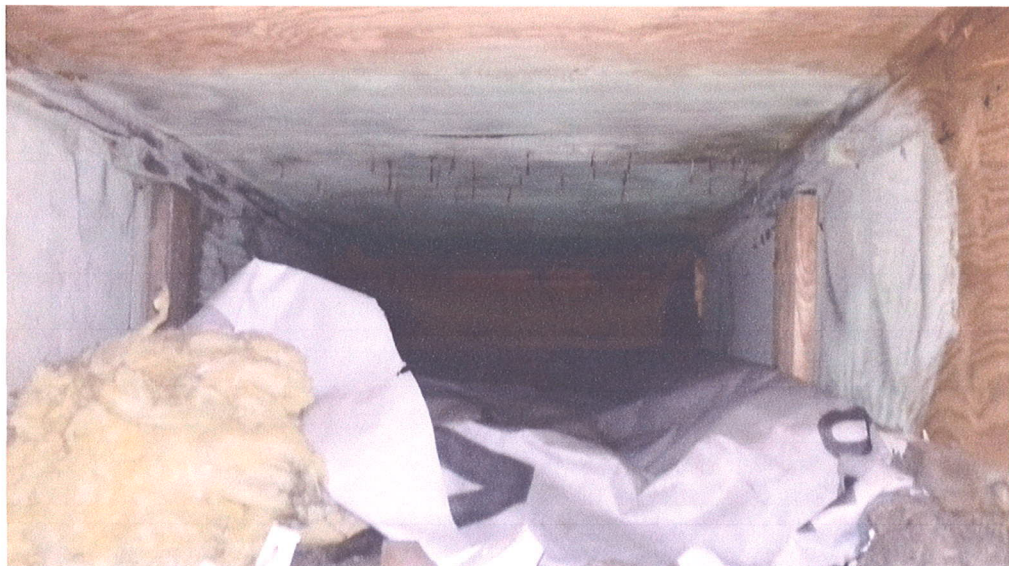
Zdjęcie nr 11, odkrywka nr 2, wewnątrz w kierunku dłuższym, widoczna wełna mineralna, przykryta folią, fragment powierzchni pokrytej środkiem ochronnym podczas remontu, to pole pokrywa się zdjętym sufitem, zmiany wilgotnościowe płyty pod papami w rejonach pasa dźwigara, zmiany wilgotnościowe pasów górnych dźwigara i powierzchni środków dźwigarów,

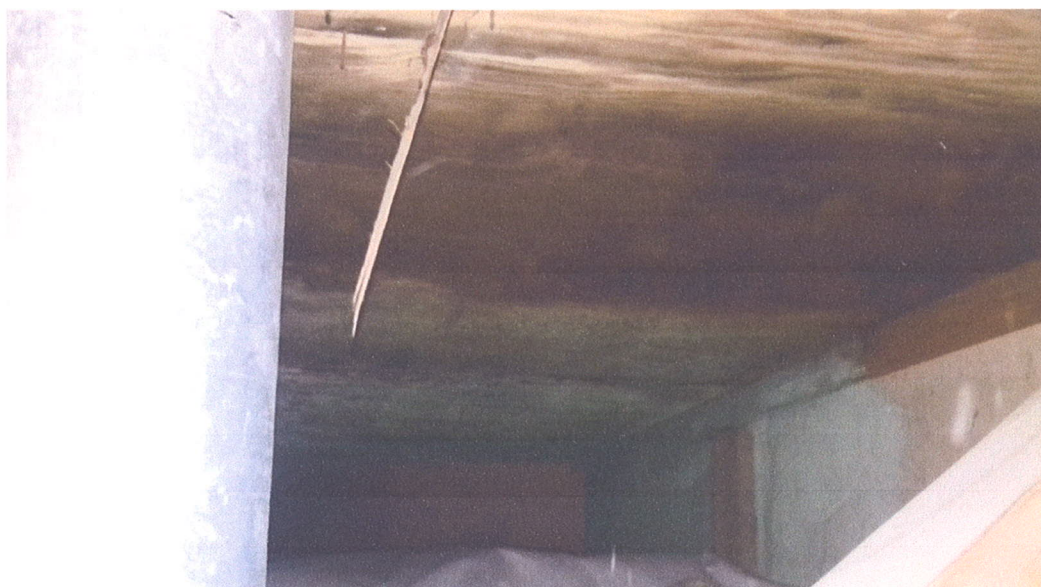
Zdjęcie nr 12, odkrywka nr 2, wewnątrz po drugiej stronie dźwigara, widoczny fragment powłoki ochronnej, ciemne przebarwienia wilgotnościowe podbicia, pasów górnych dźwigara,

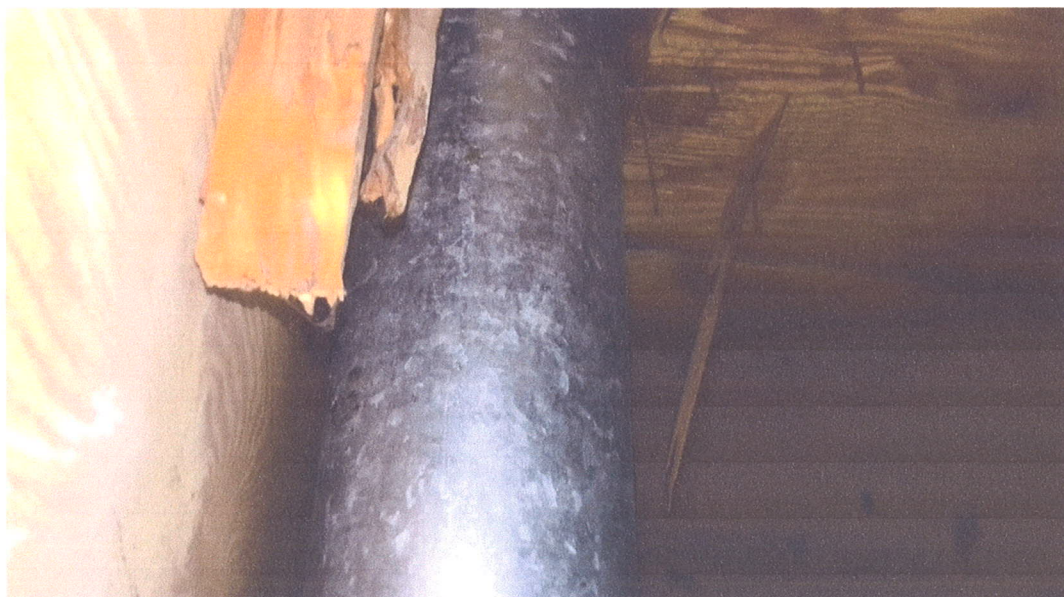
Zdjęcie nr 13, odkrywka nr 2, wewnątrz po drugiej stronie dźwigara, widoczny fragment podbicia, ciemne przebarwienia wilgotnościowe podbicia, zniszczenia struktury sklejk,

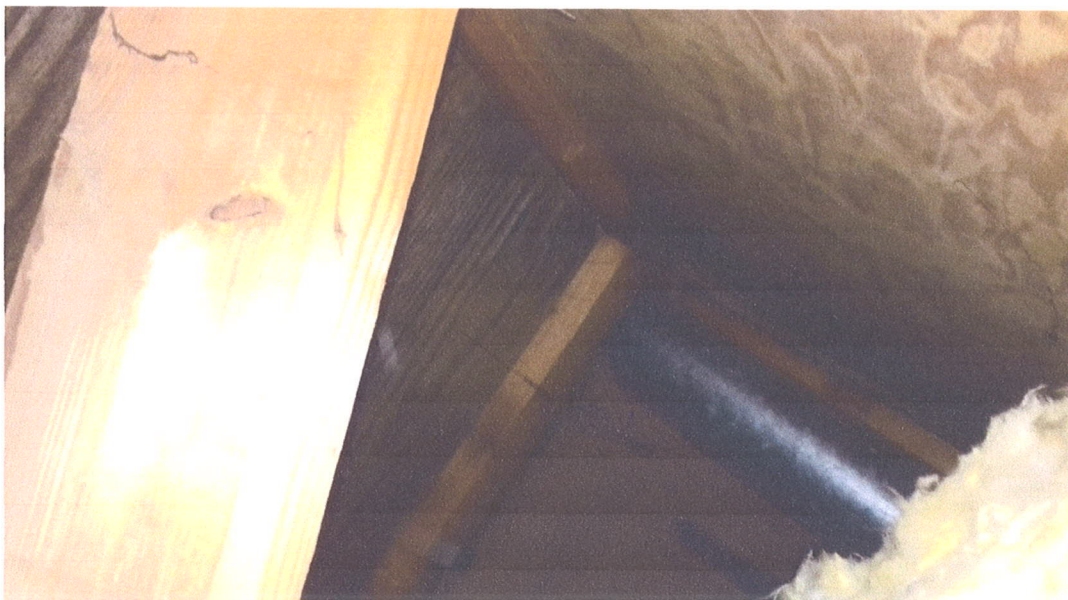
Zdjęcie nr 14, odkrywka nr 2, wewnątrz po drugiej stronie dźwigara, widoczny fragment stężenia, podbicia, ciemne przebarwienia wilgotnościowe podbicia, zniszczenia struktury sklejki pokrycie i środka dźwigara,

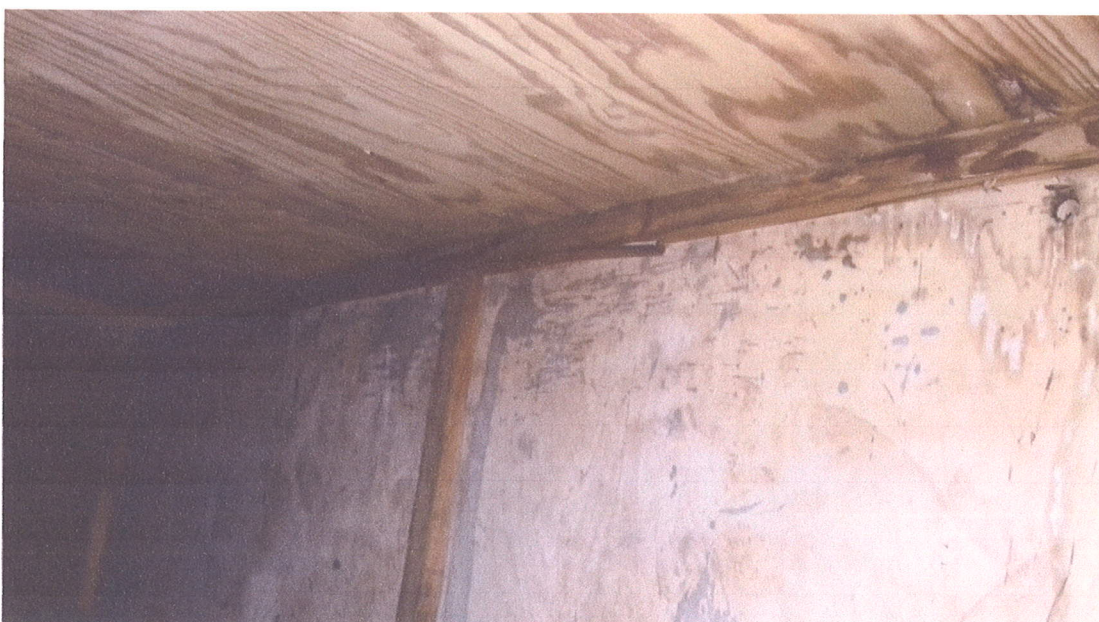
Zdjęcie nr 15, odkrywka nr 2, wewnątrz między dźwigarami, ciemne przebarwienia wilgotnościowe podbicia pasa górnego, sklejki pod pokryciem,

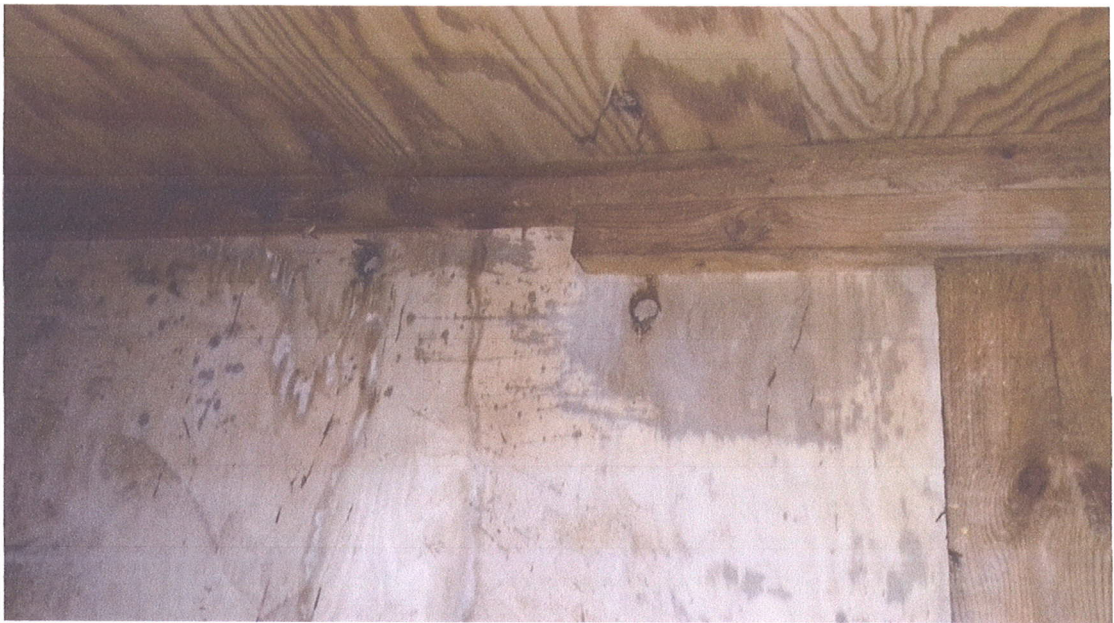
Zdjęcie nr 16, odkrywka nr 2, wewnątrz między dźwigarami, ciemne przebarwienia wilgotnościowe pasa górnego, sklejki pod pokryciem,

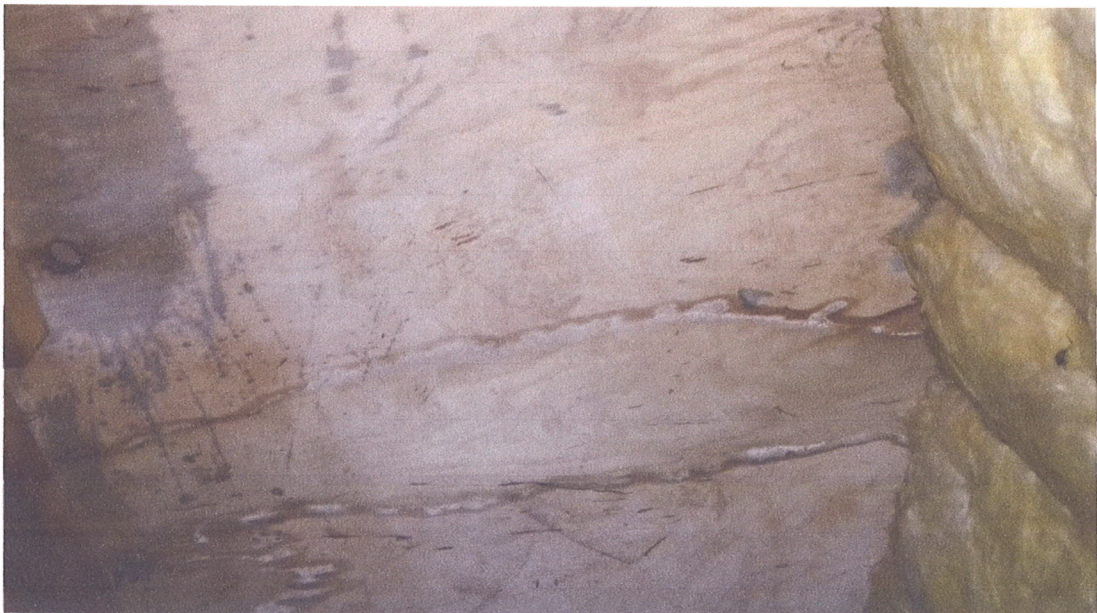
Zdjęcie nr 17, odkrywka nr 2, wewnątrz między dźwigarami, ciemne przebarwienia wilgotnościowe pasa górnego, środnika, dźwigara,

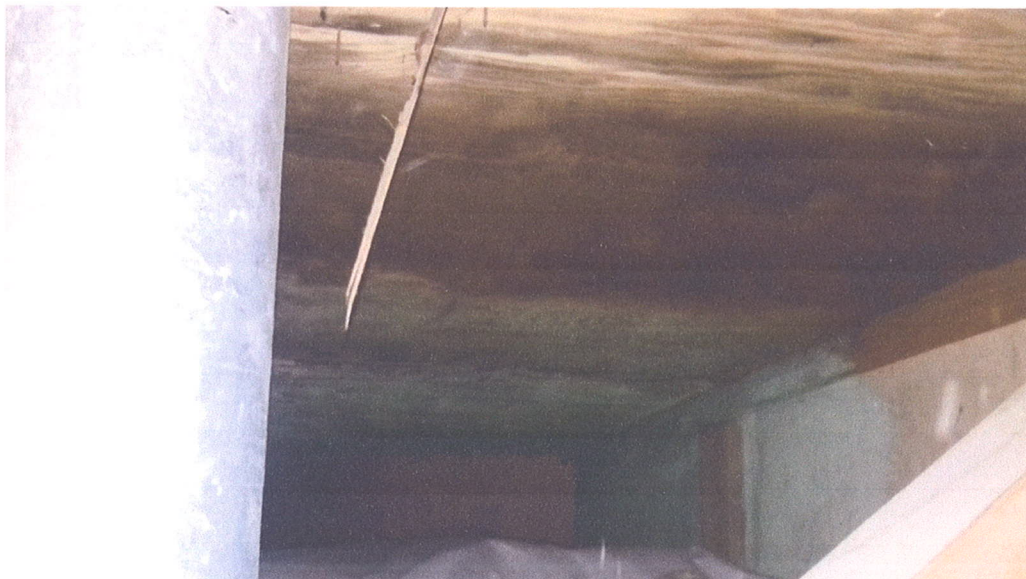
Zdjęcie nr 18, odkrywka nr 2, wewnątrz między dźwigarami, ciemne przebarwienia wilgotnościowe pasa górnego, sklejki pod papami,

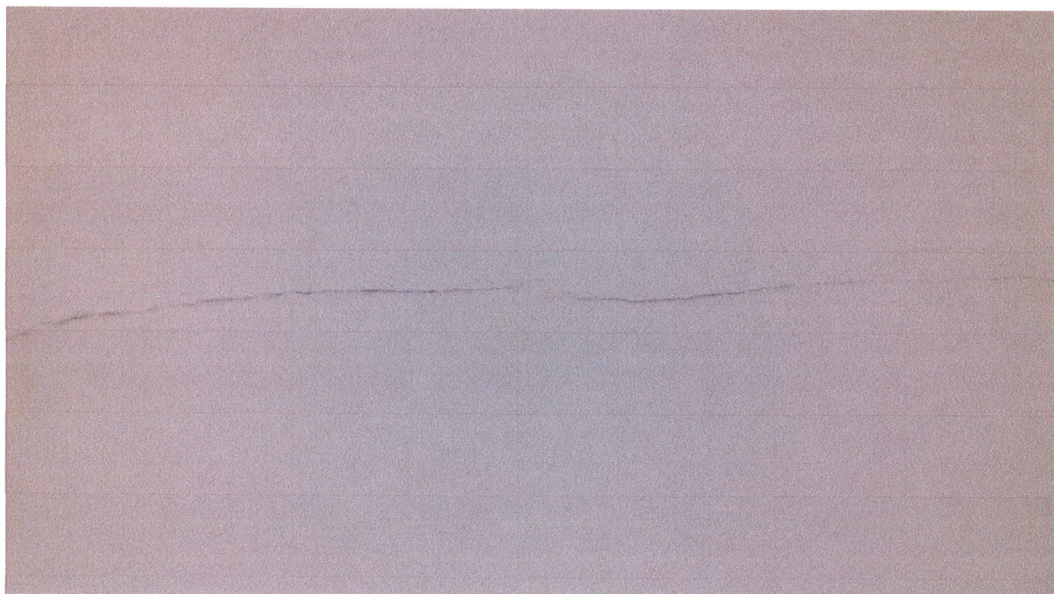
Zdjęcie nr 21, wewnątrz pomieszczeń zarysowanie na suficie podwieszonym, w każdym pomieszczeniu,

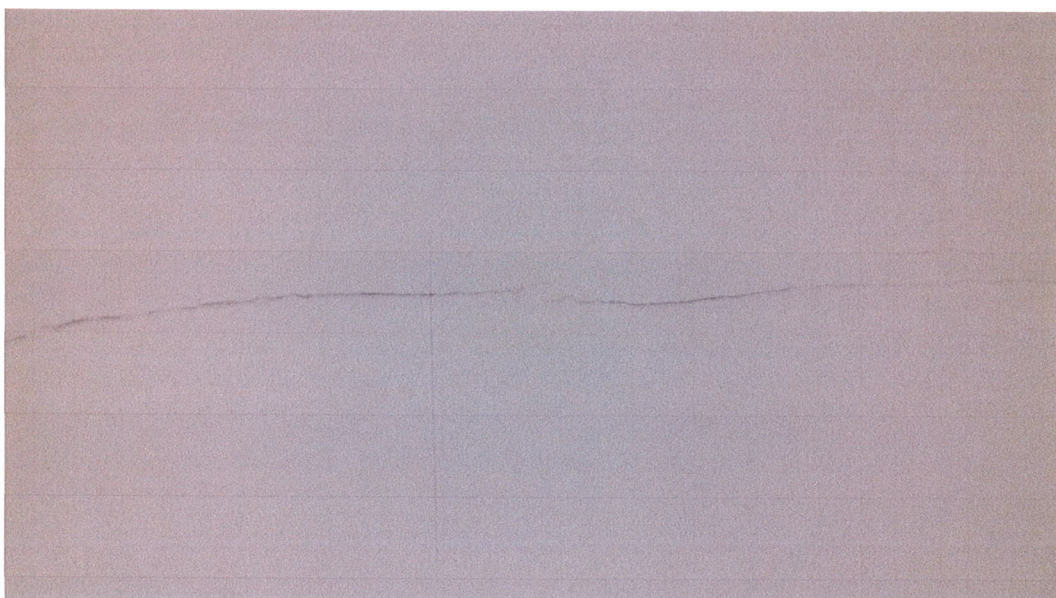
Zdjęcie nr 22 – pęknięcie na suficie

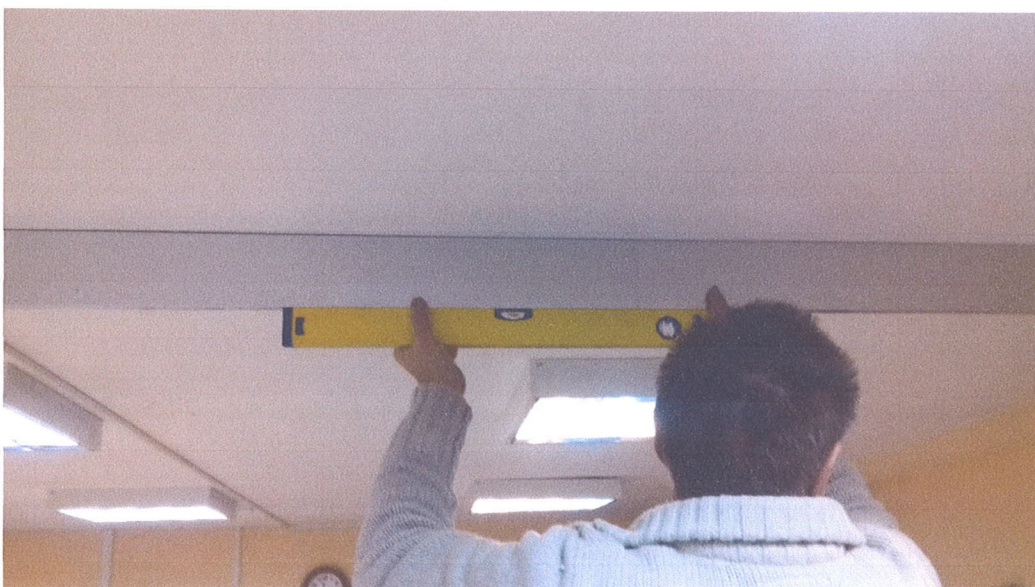
Zdjęcie nr 23, wewnątrz pomieszczeń zarysowanie na suficie podwieszonym, pomiar ugięcia i deformacji sufitu, widoczny brak prześwitów i poziom bez odchyłań,

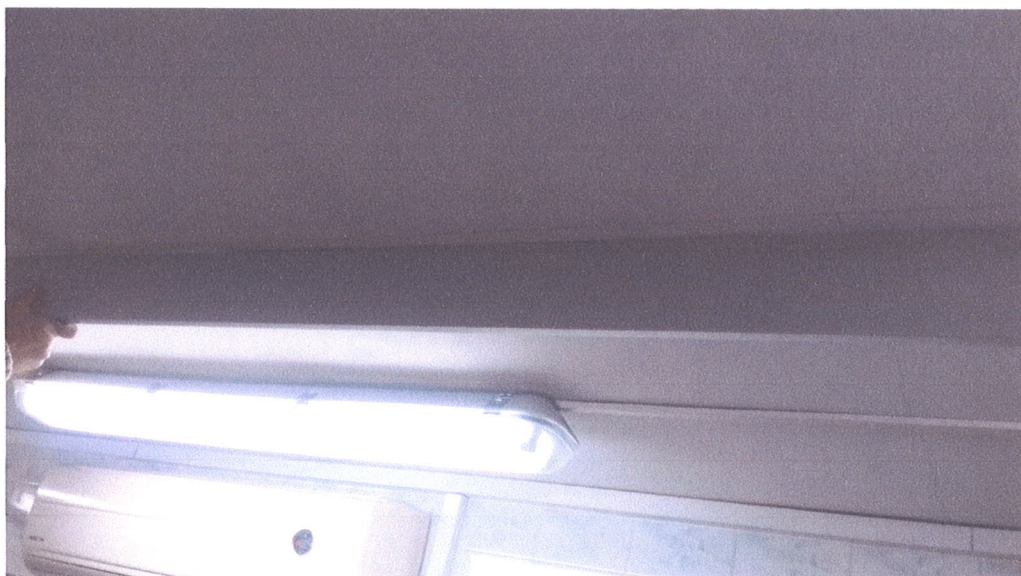
Zdjęcie nr 24, wewnątrz pomieszczeń zarysowanie na suficie podwieszonym,  
pomiar ugięcia i deformacji sufitu,

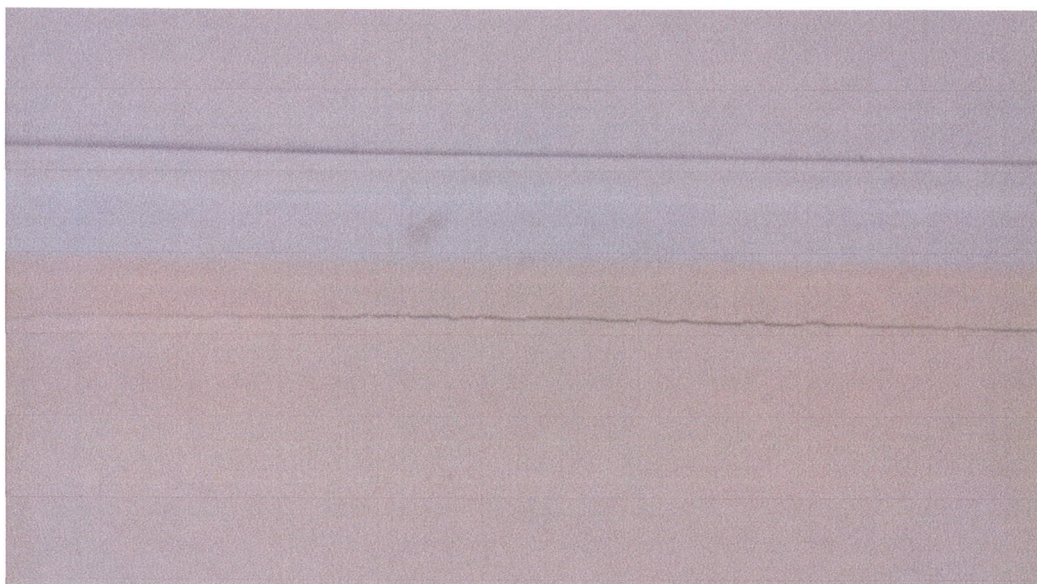
Zdjęcie nr 25, wewnątrz pomieszczeń zarysowanie na ścianie w narożu,

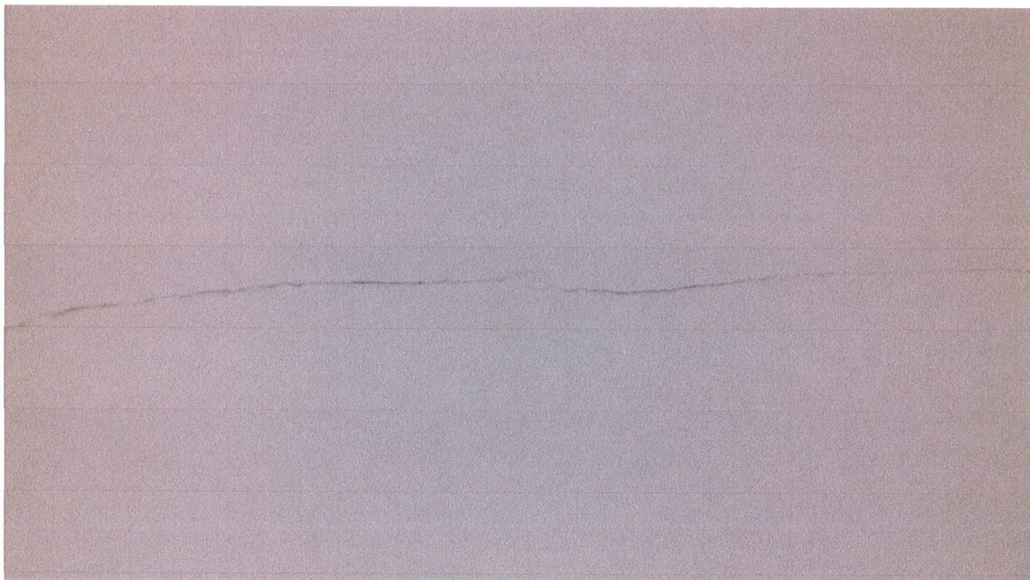
Zdjęcie nr 26 wewnątrz pomieszczeń zarysowanie na suficie podwieszonym,

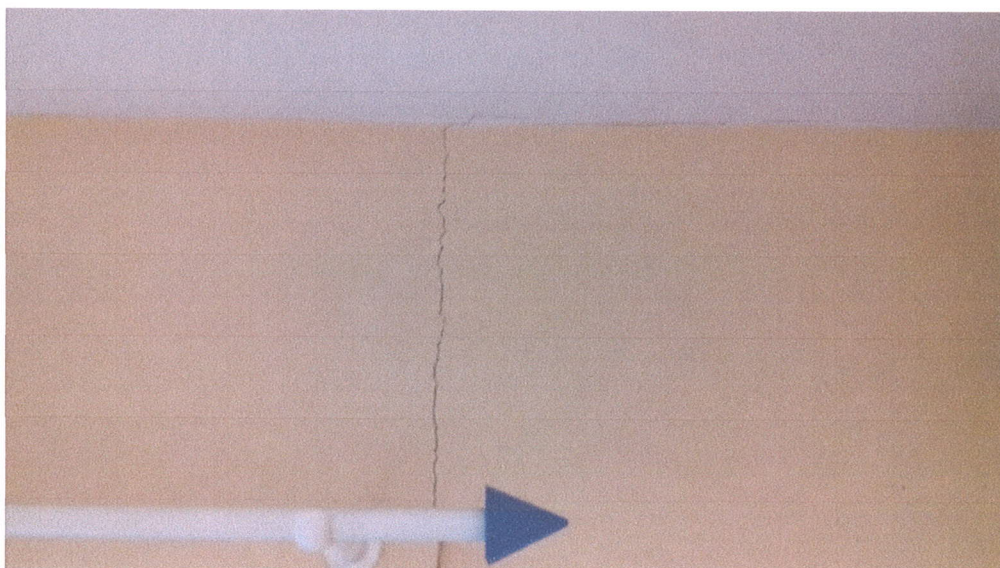
Zdjęcie nr 27 wewnątrz pomieszczeń zarysowanie na ścianie,

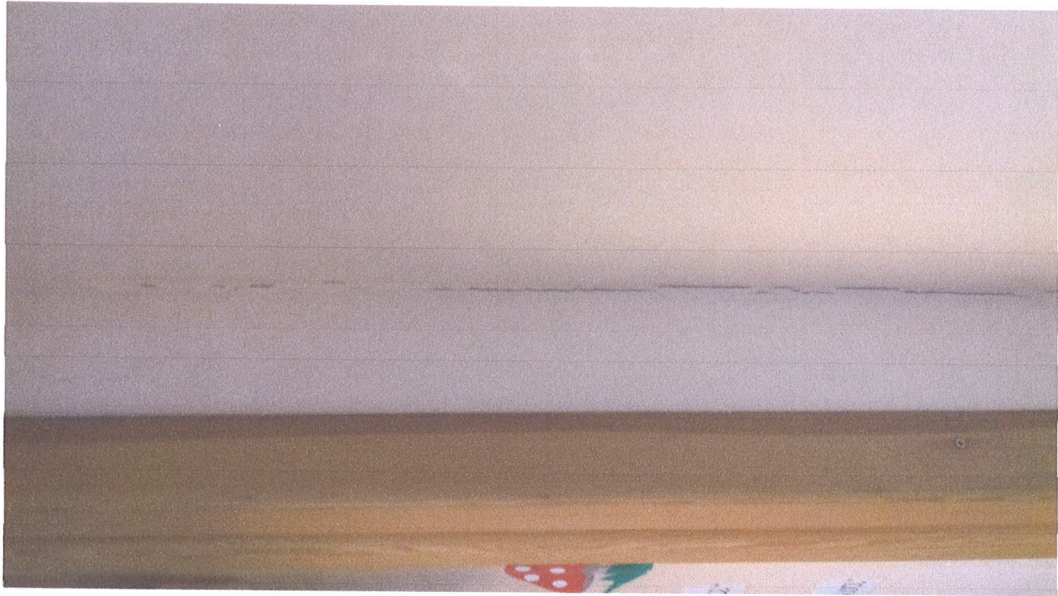
Zdjęcie nr 28 wewnątrz pomieszczeń zarysowanie na ścianie,

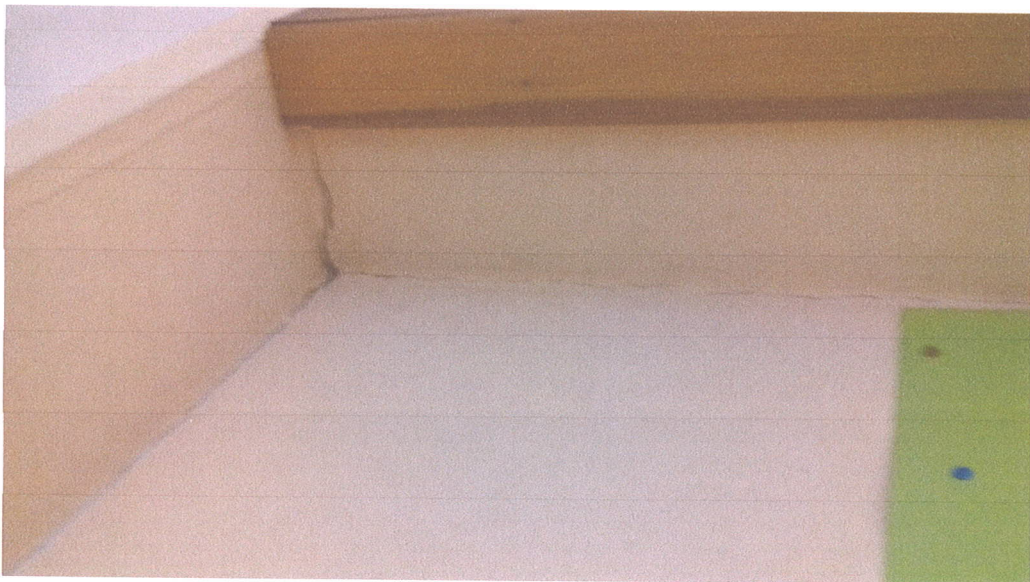
Zdjęcie nr 29 wewnątrz pomieszczeń zarysowanie na ścianie w narożu,

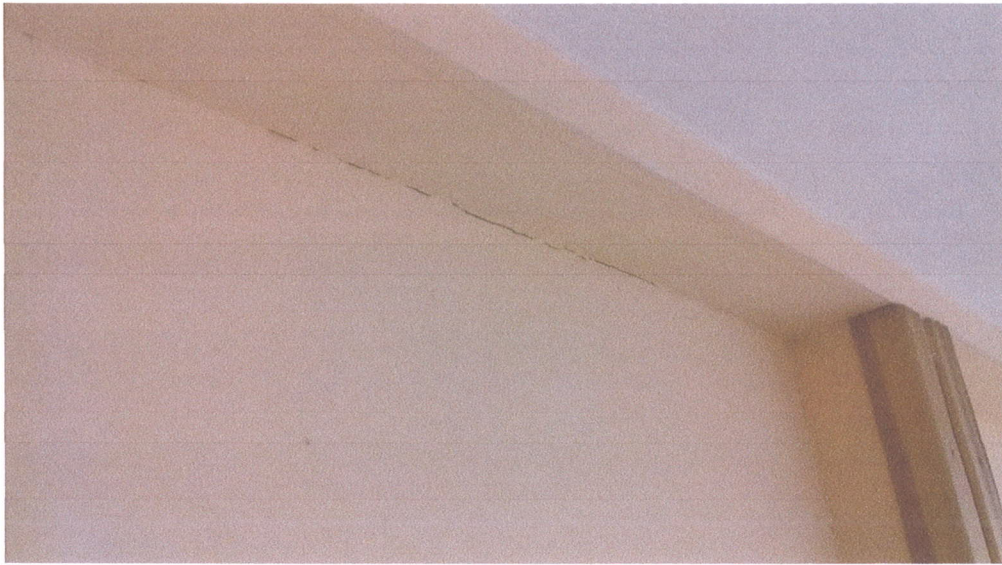
Zdjęcie nr 30 wewnątrz pomieszczeń zarysowanie na ścianie,

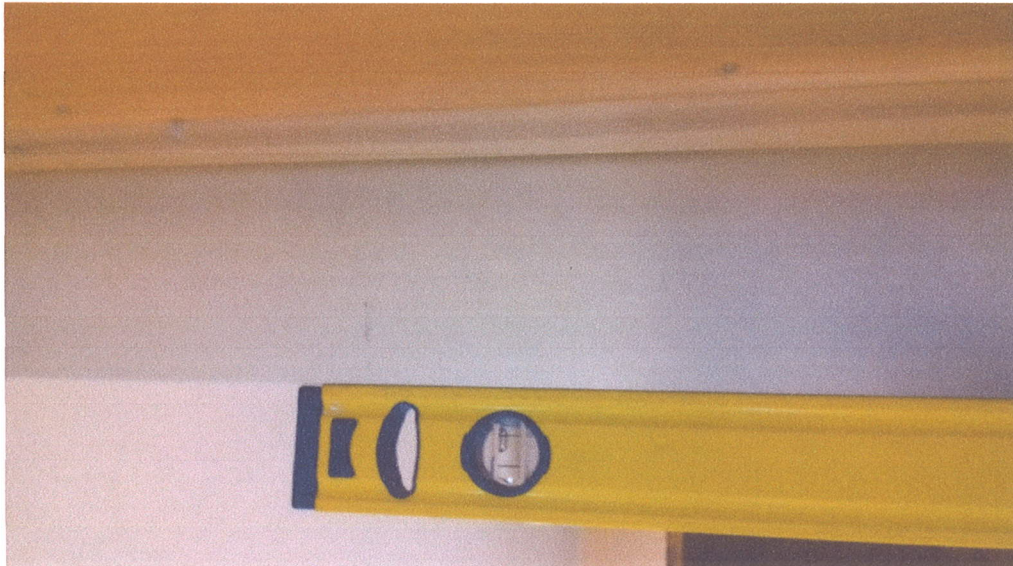
Zdjęcie nr 31 wewnątrz pomieszczeń odchylenie od pionu,

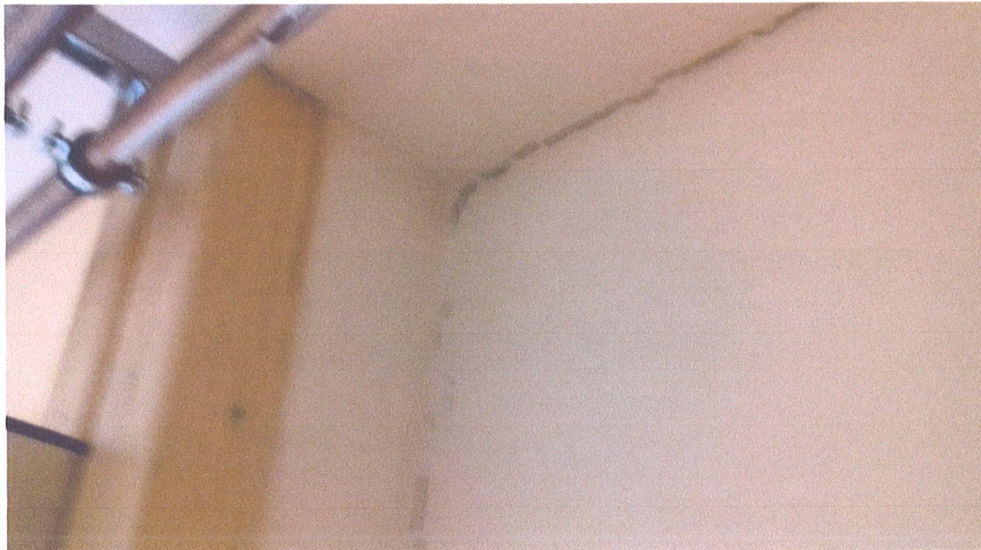
Zdjęcie nr 32 wewnątrz pomieszczeń zarysowanie na ścianie w narożu i w suficie,

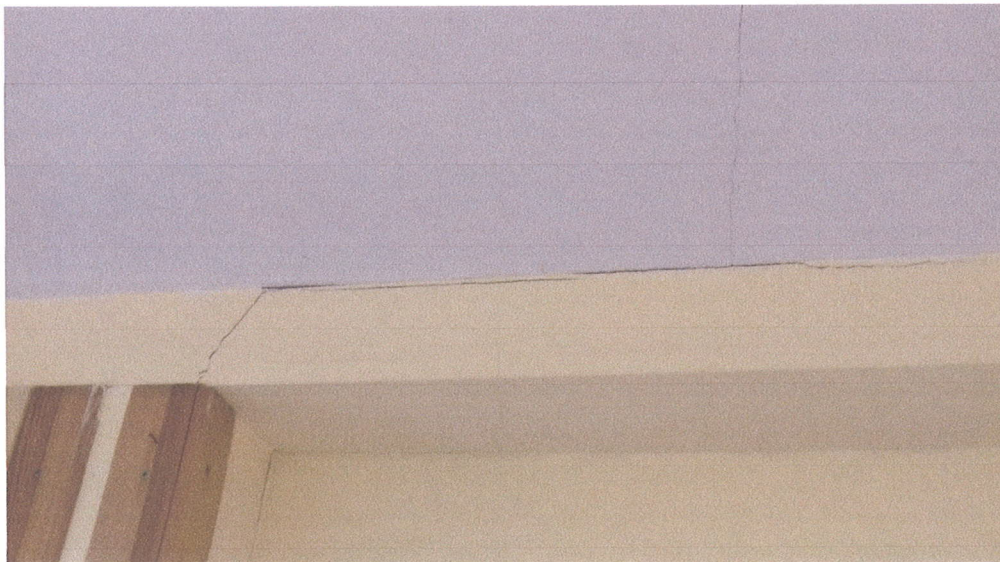
Zdjęcie nr 33 wewnątrz pomieszczeń zarysowanie na ścianie w suficie,

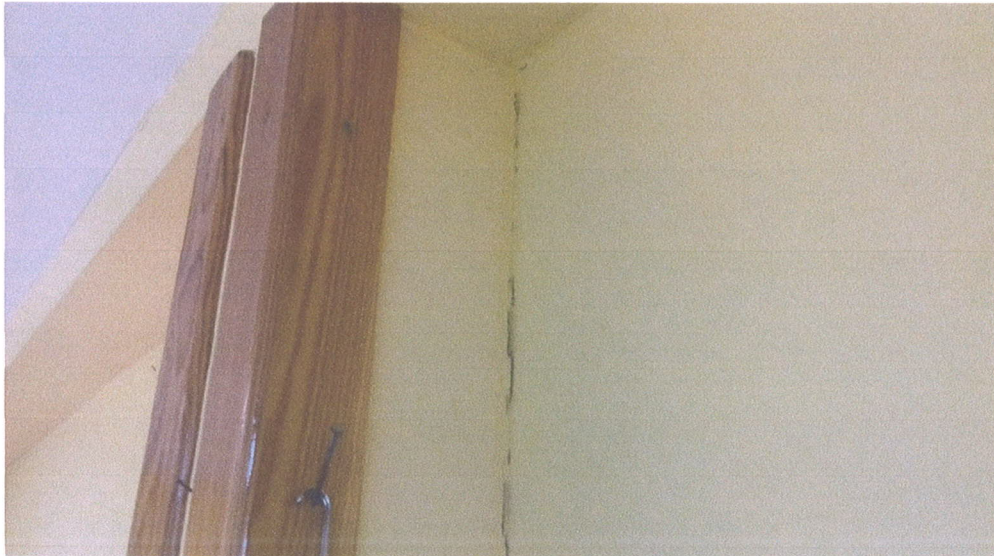
Zdjęcie nr 34 wewnątrz pomieszczeń zarysowanie na ścianie w narożu,

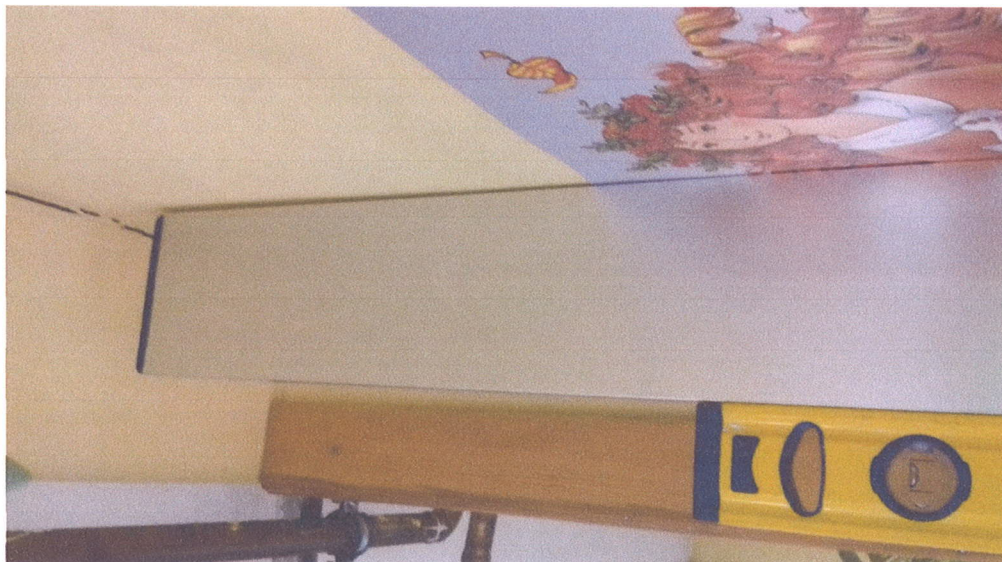
Zdjęcie nr 35 wewnątrz pomieszczeń zarysowanie na ścianie przy suficie,

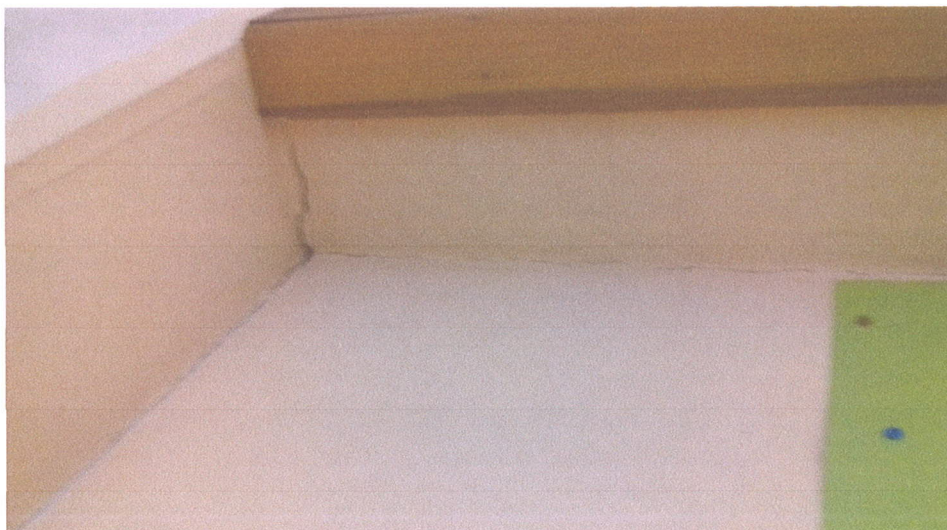
Zdjęcie nr 36, wewnątrz pomieszczeń zarysowanie na styku ściany i sufitu,

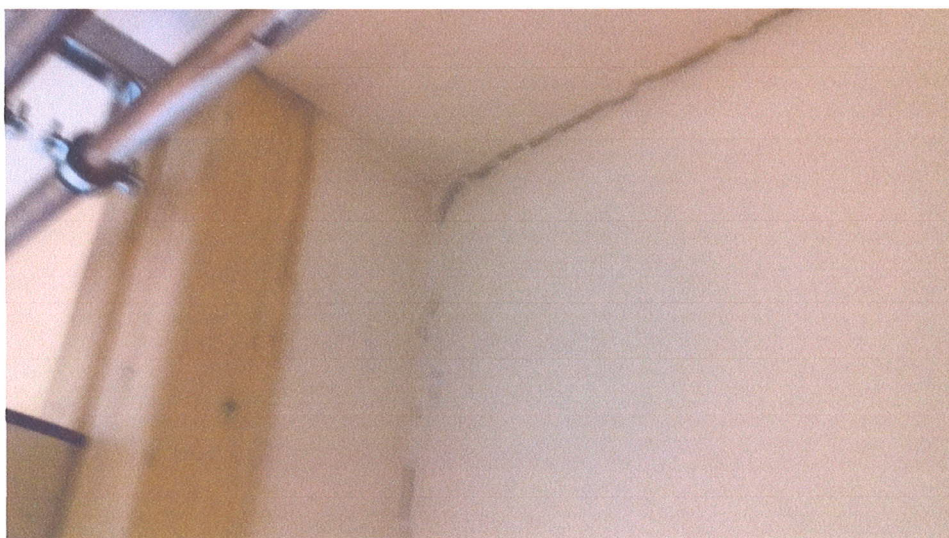
Zdjęcie nr 37, wewnątrz pomieszczeń zarysowanie na styku ściany i sufitu,

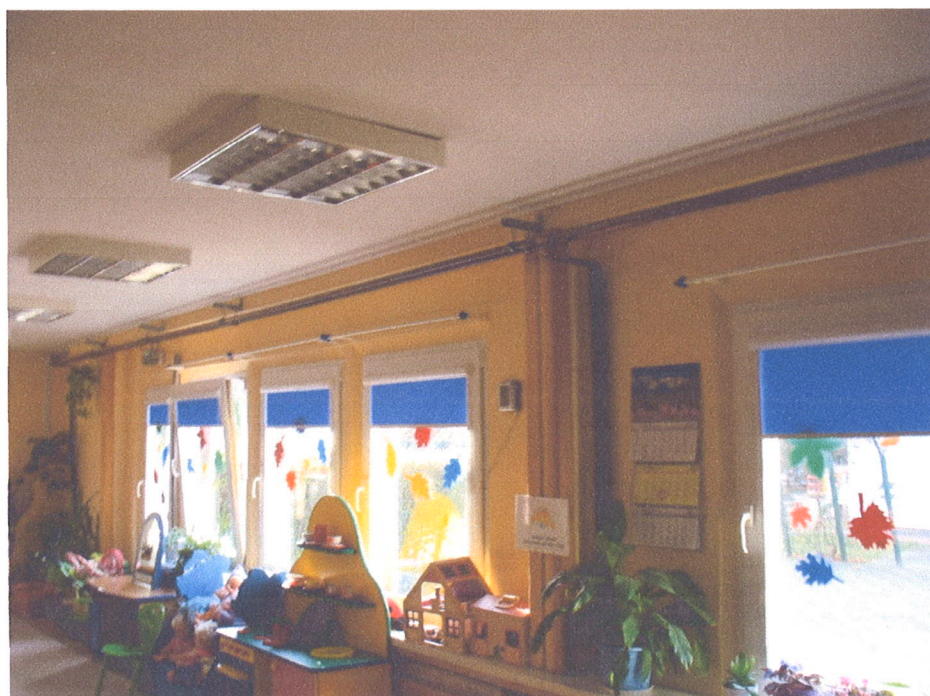
Zdjęcie nr 39, wewnątrz pomieszczeń, pęknięcie na ścianie przy oknie,

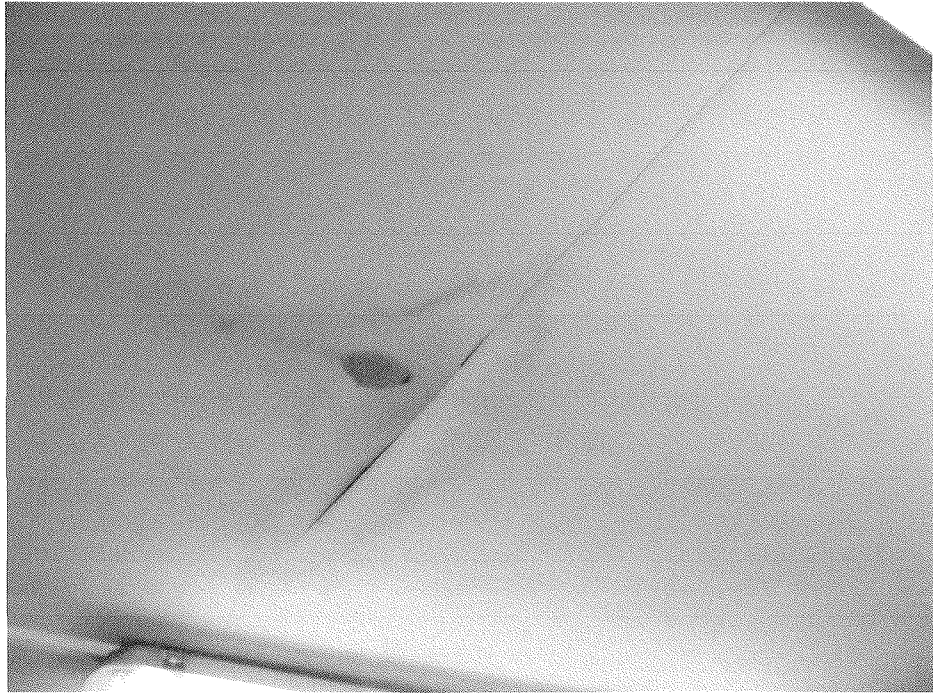
Zdjęcie nr 40, wewnątrz pomieszczenia, pęknięcie rysa ukośna,
