**Stadium – Ekspertyza techniczna budynku Przedszkola nr 5  
przy ul. Szkolnej 18 w Piasecznie**

**Temat – Ekspertyza dotycząca oceny stanu technicznego  
budynku Przedszkola nr 5 przy ul. Szkolnej 18  
w Piasecznie**

**Inwestor – Gmina Piaseczno,  
05-500 Piaseczno, ul. Kościuszki 5**

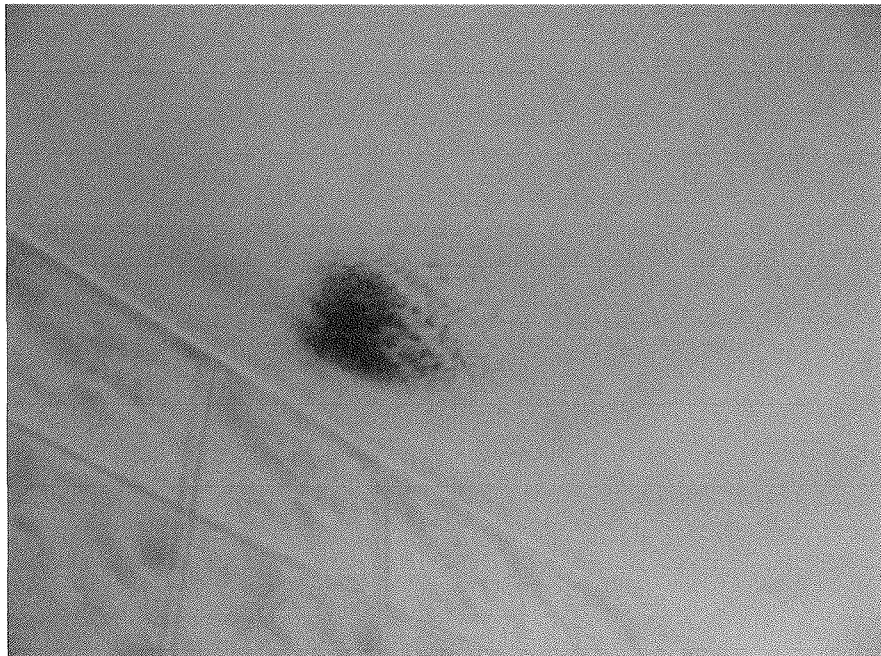
Zdjęcie nr 41 wewnątrz pomieszczenia, zniszczenia na suficie,

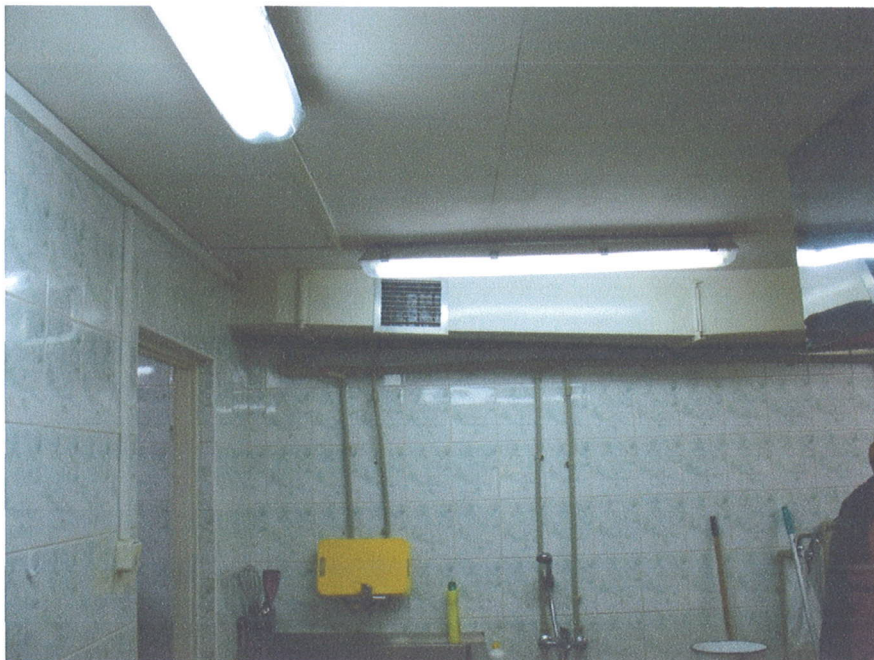
Zdjęcie nr 42, wewnątrz pomieszczenia, pęknięcie sufitu GK,

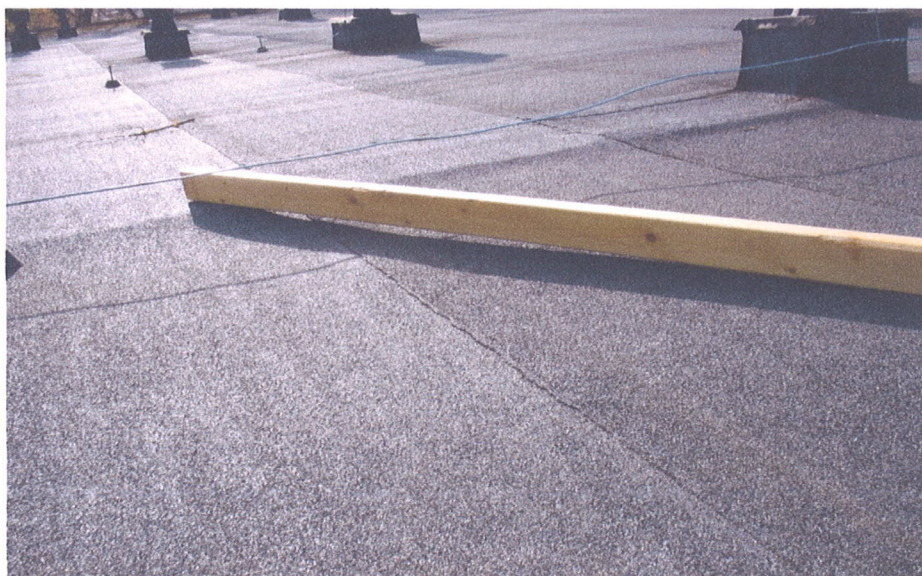
Zdjęcie nr 44, dach, pokrycie z widocznym lokalną deformacją, łąta oparta jest na garbie, jest to konstrukcja kratownicy,

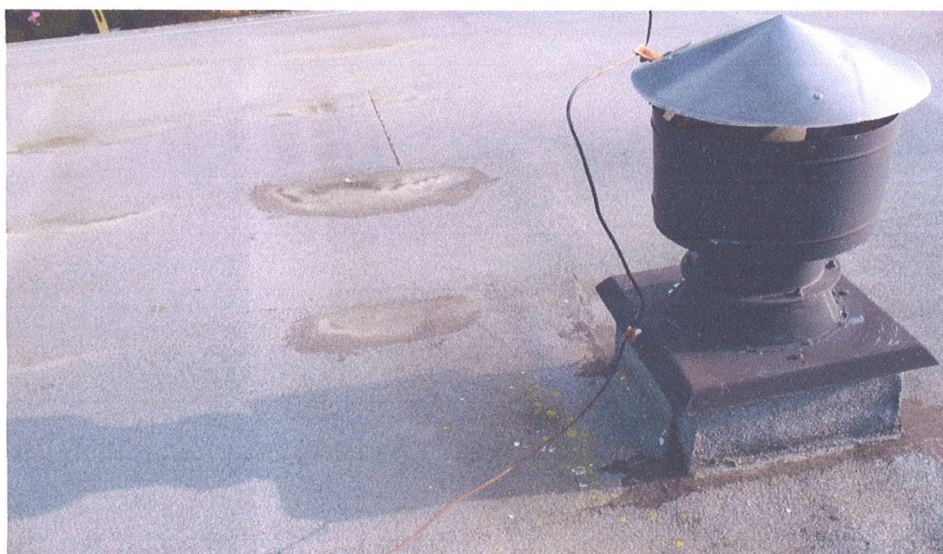
Zdjęcie nr 45, dach, pokrycie z widocznymi lokalnymi deformacjami

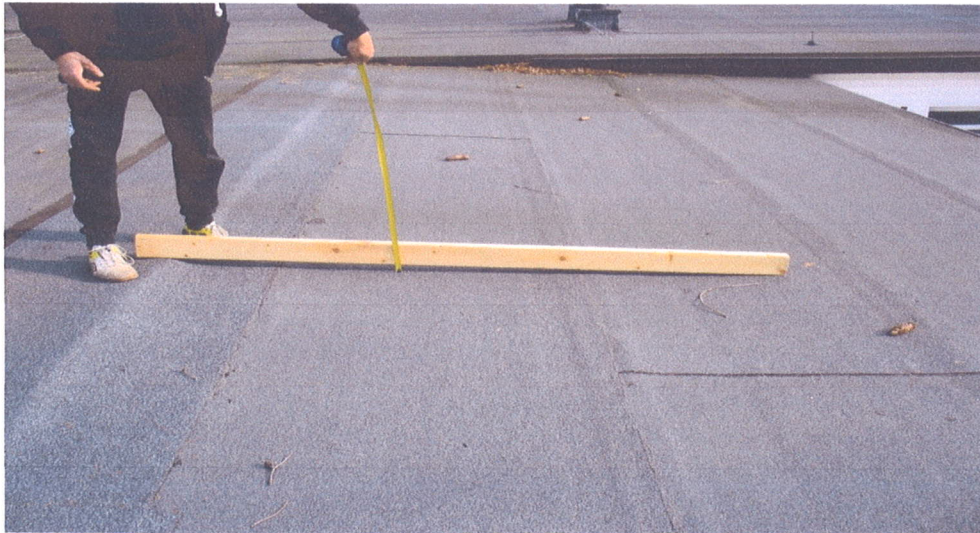
Zdjęcie nr 46, dach, pokrycie z widoczną lokalną deformacją, łąta oparta jest na garbie, jest to konstrukcja kratownicy,

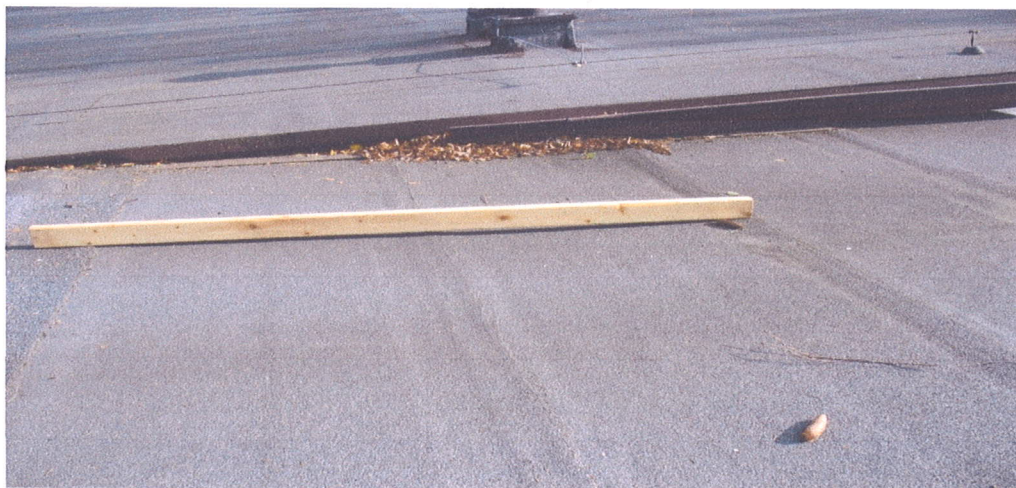
Zdjęcie nr 47, dach, pokrycie z widocznymi lokalnymi deformacjami,

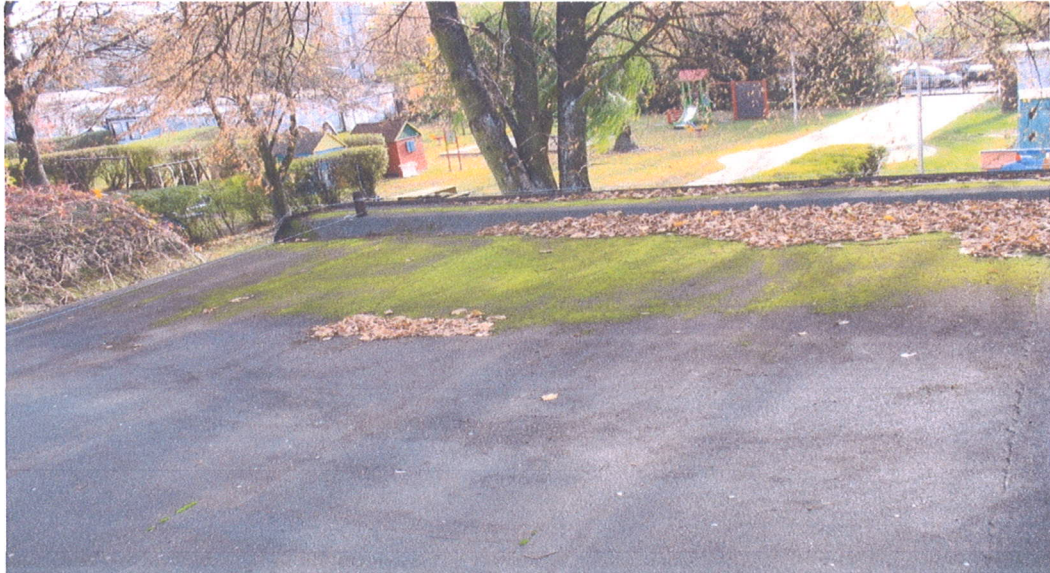
Zdjęcie nr 48, dach, pokrycie z widocznymi lokalnymi zniszczeniami i spadami z drzew, ta sytuacja występuje również na drugim skrzydle,

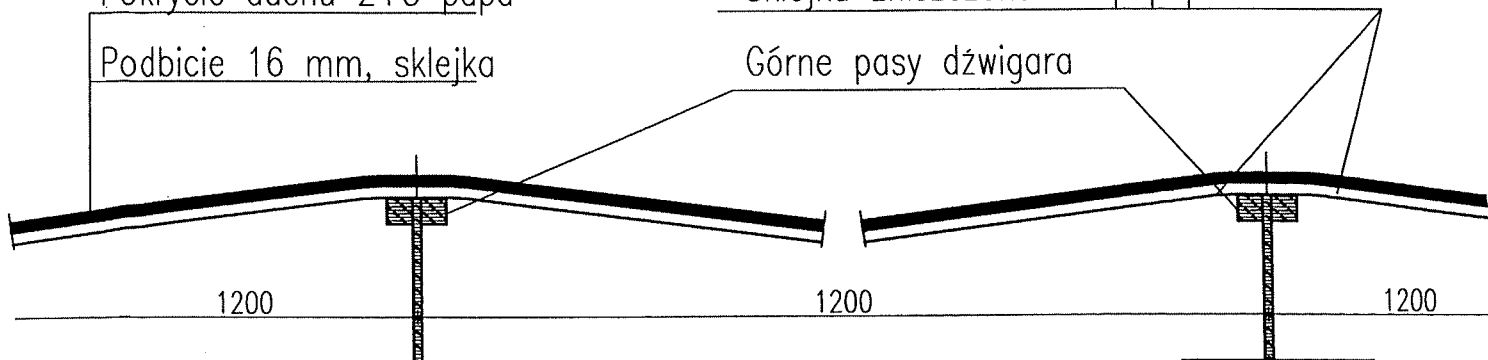
## PRZEKRÓJ DŹWIGARA – teoretyczny

Sklejka zniszczona na podparciu
