EKSPERTYZA TECHNICZNA NR 110/2017

Dotycząca **OCENY STANU TECHNICZNEGO BUDYNKU
USŁUGOWO-SOCJALNEGO W SKATEPARKU PRZY
UL. OKULICKIEGO 19 W PIASECZNI**

WARSZAWA, Listopad 2017

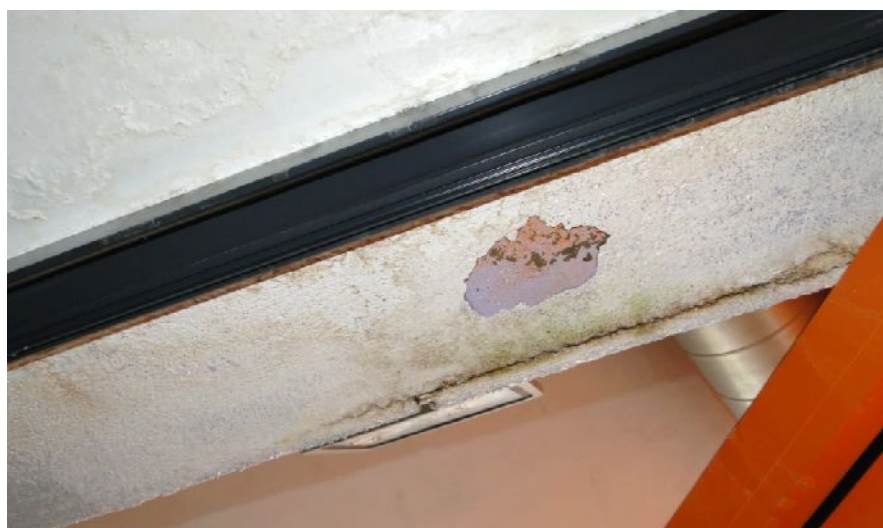
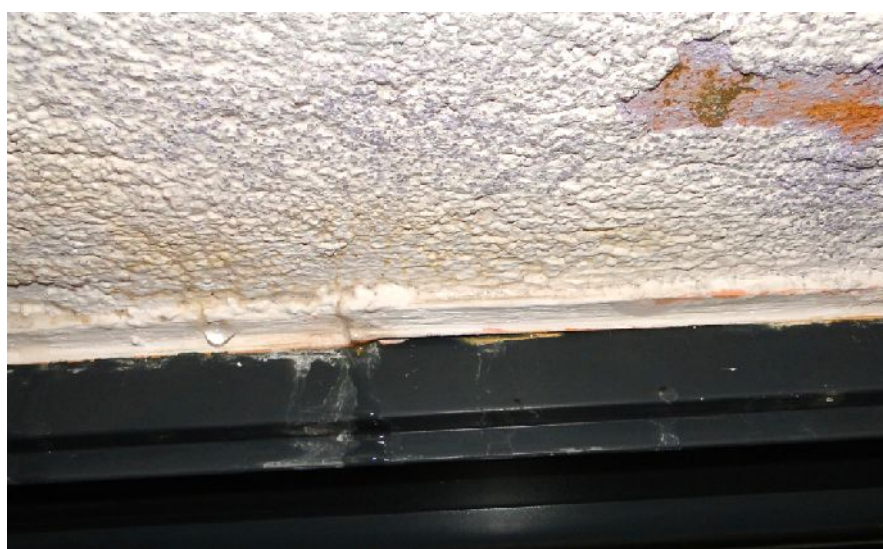
Fot. 28-32 Przecieki wody z nieszczelnie wykonanego odwodnienia liniowego, widoczne w nadprożu nad drzwiami wejściowymi pod schodami

Wykonawca budynku firma PBU Redom podejmowała prace naprawcze mające na celu usunięcie przecieków do wnętrza budynku związanych z wadliwie wykonanym odwodnieniem liniowym tarasu. Problemy związane z przeciekami wody do wnętrza budynku nie zostały jednak usunięte. Przecieki przez stropodach obserwowano w trakcie wizji lokalnych w październiku 2017r.

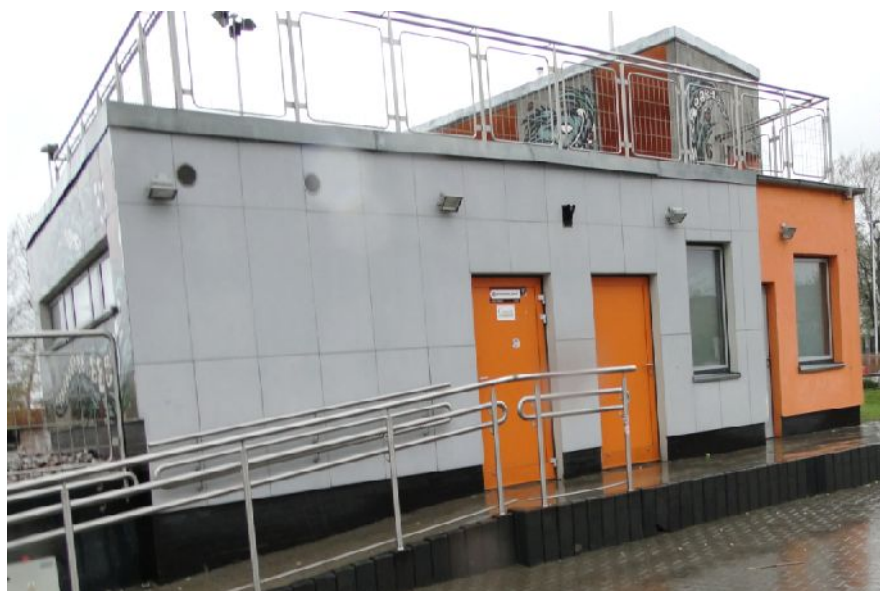
Fot. 33

Okapniki, których zadaniem jest odprowadzanie wody z tarasu i zadaszenia nad schodami, wykonano bez precyzji i odpowiedniego ukształtowania. Woda z tak ukształtowanych okapników ścieka w wielu miejscach strumieniami bezpośrednio na elewację, powodując jej zawilgacanie (poniżej fot nr 33 -37).

Wadliwie wykonane okapniki na tarasie (pionowa obróbka blacharska odprowadzająca wodę z tarasu), powodują powstawanie zacieków na elewacjach
