Przedmiotem opracowania Budynek usługowo-socjalny w Skateparku przy ul. Okulickiego 19 w Piasecznie.

Celem opracowania Celem opracowania jest określenie stanu technicznego budynku usługowo-socjalnego w Skateparku przy ul. Okulickiego 19 w Piasecznie, ze szczególnym uwzględnieniem określenia przyczyn odspojenia się posadzki tarasu oraz przyczyn przecieków wody przez ściany zewnętrzne

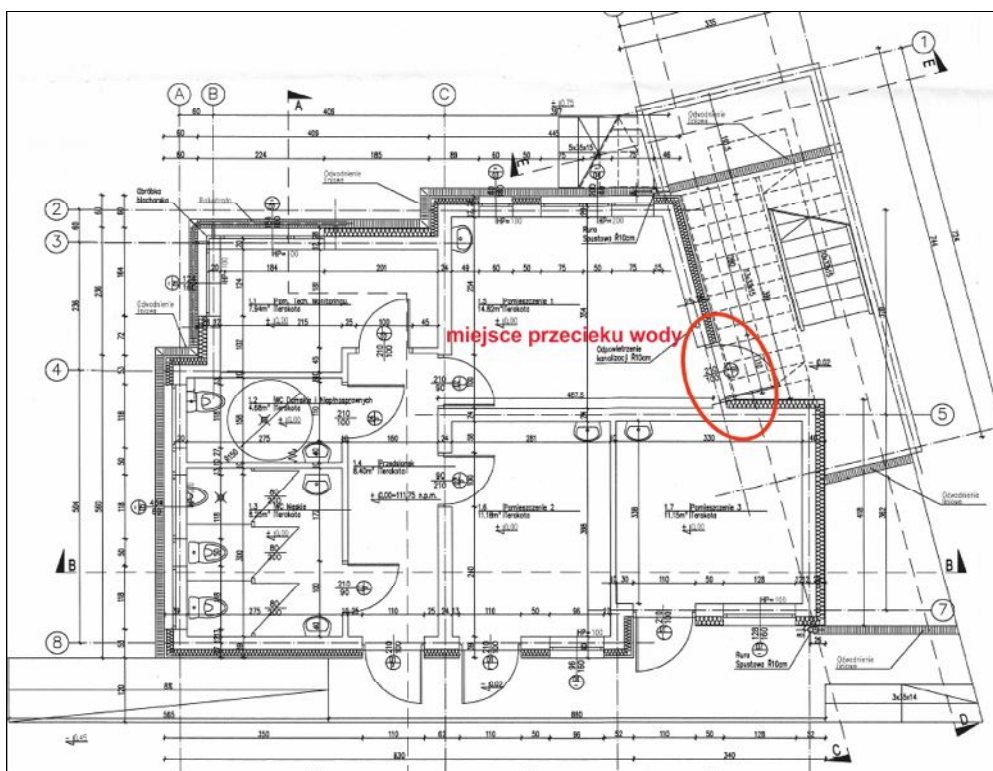
Rys nr 2- Rzut przyziemia (kolorem czerwonym oznaczono miejsce przecieku wody przez strop)

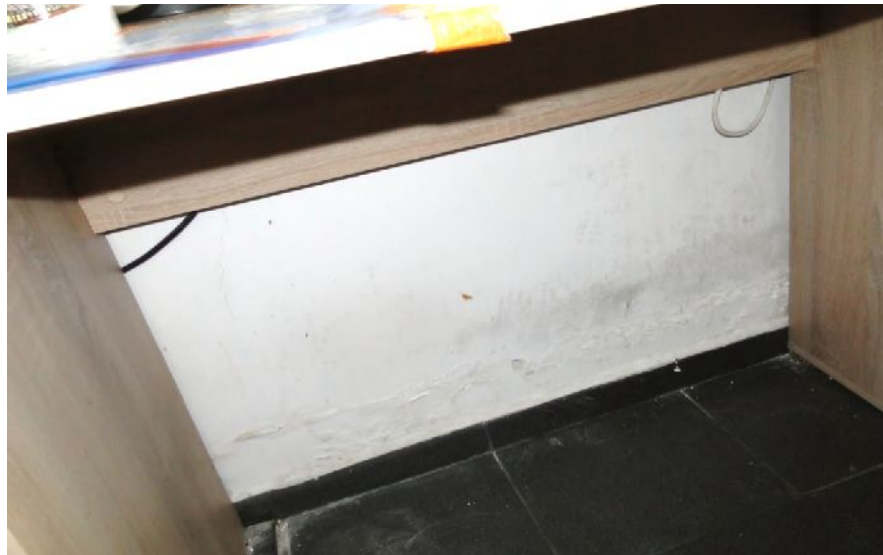
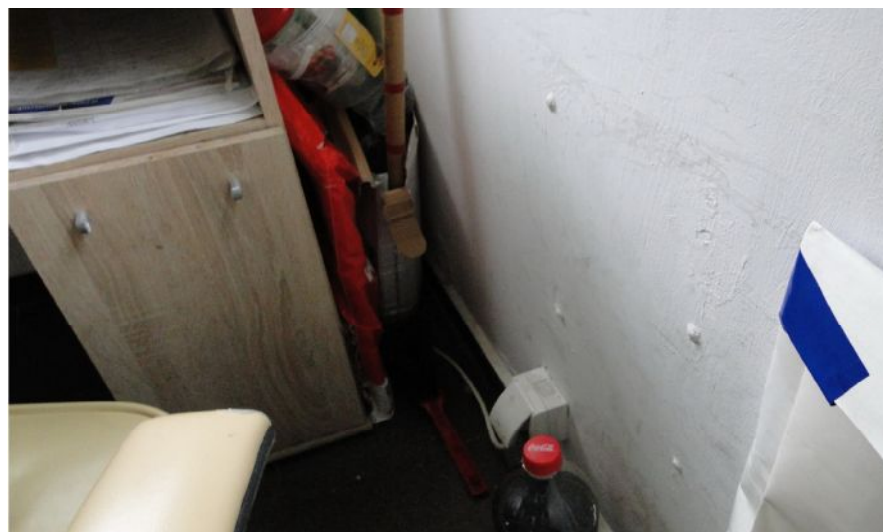
Fot. 1-2

Zawilgocenia ścian zewnętrznych w wyniku podciągania wilgoci od posadzki. Przyrząd pomiarowy określający poziom zawilgocenia w skali 1-100 wykazuje maksymalne zawilgocenie.

Ściany na parterze zgodnie z projektem powinny być posadowione na dwóch warstwach papy termozgrzewalnej (patrz powyżej rys nr 5). Przy zastosowaniu tego typu izolacji poziomej, jaką przewidzieli projektanci budynku pod ścianami wewnętrznymi i zewnętrznymi nie powinny się pojawiać zawilgocenia na ścianach. Tymczasem na fotografiach powyżej widoczne jest, że ściany są zawilgocone, co świadczy o wadliwym wykonaniu izolacji poziomych na parterze budynku (fot nr 1-8).

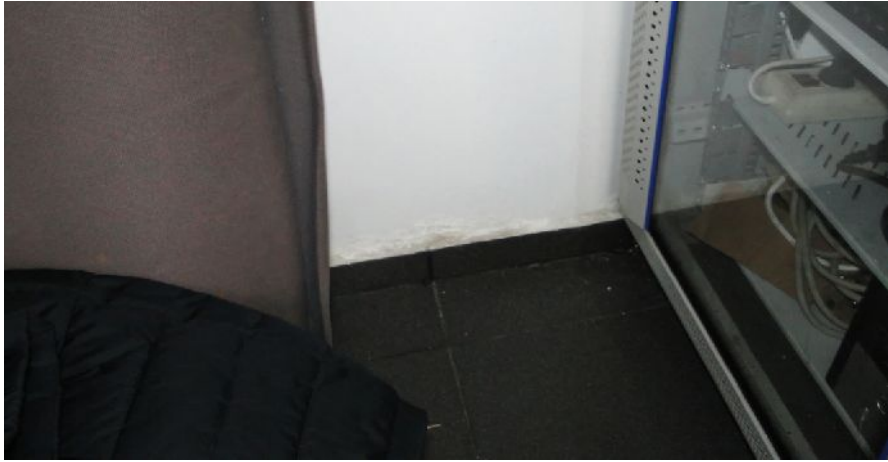
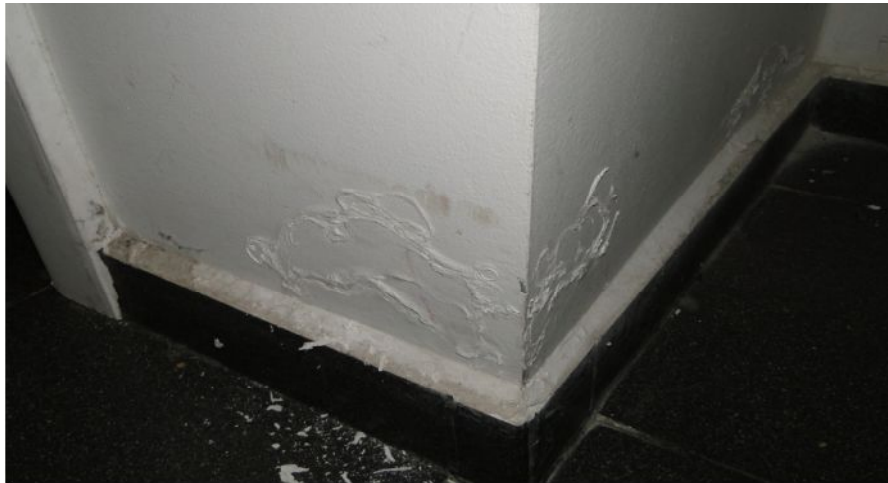
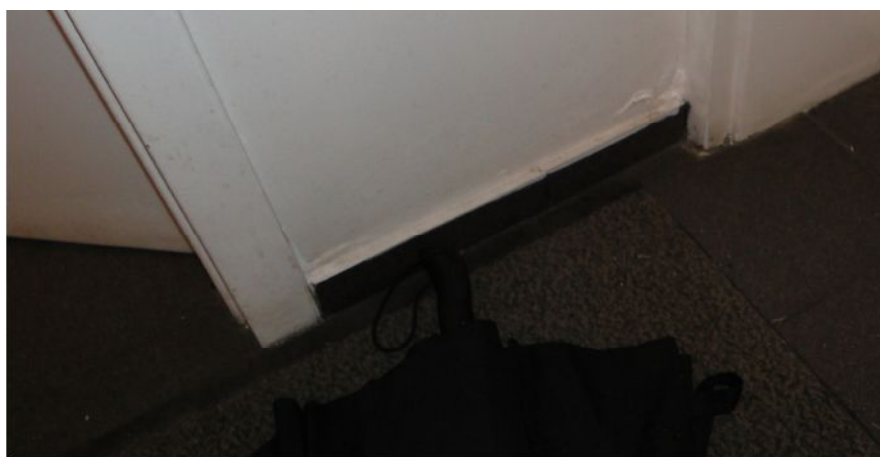
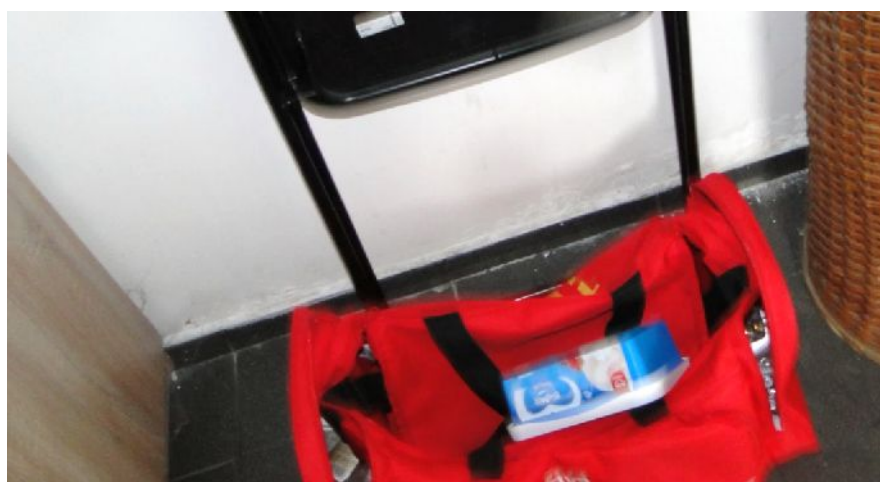
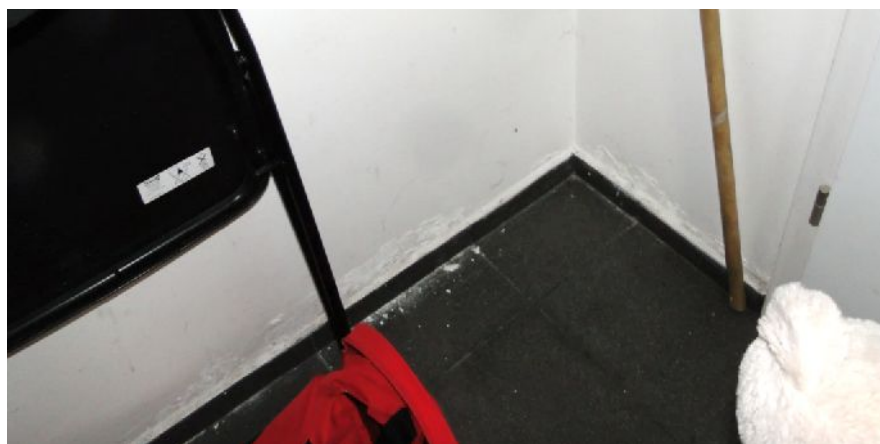
Fot. 3-8 Zawilgocenia ścian wewnętrznych w wyniku wskutek podciągania wilgoci od posadzki. Przyrząd pomiarowy określający poziom zawilgocenia w skali 1-100 wykazuje maksymalne zawilgocenie.

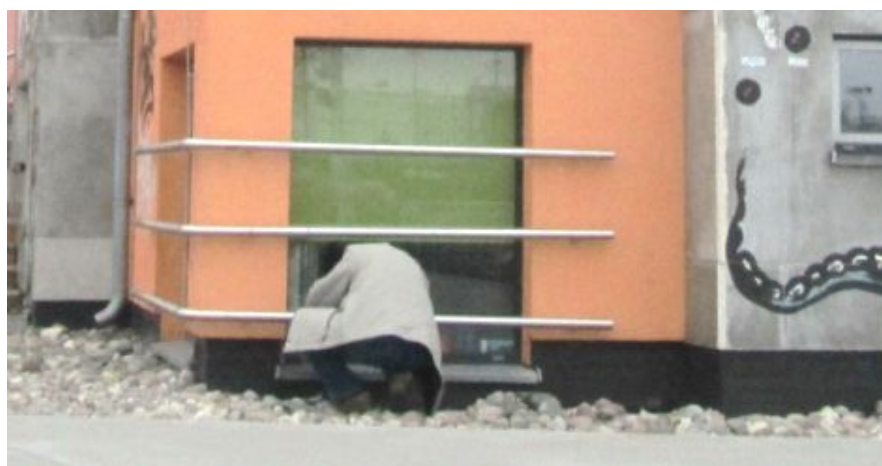
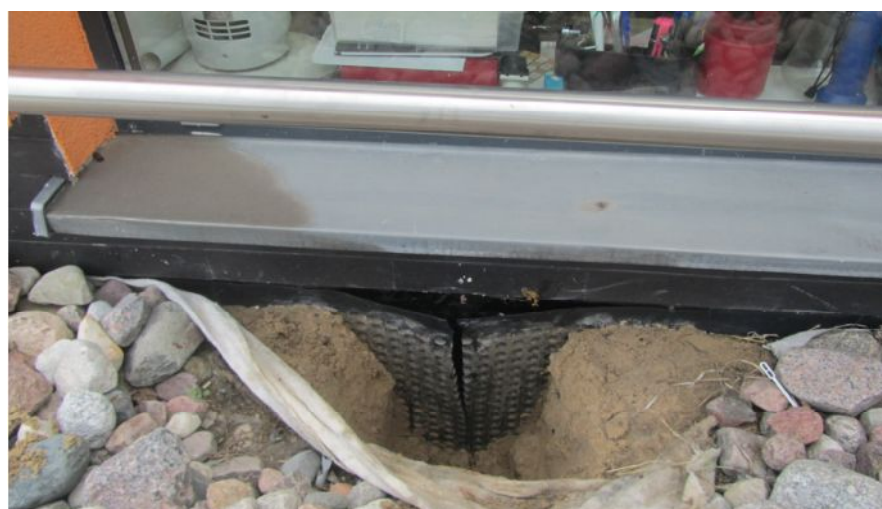
Fot. 9-10 Odkrywka od zewnątrz budynku tuż przy ścianie zewnętrznej. W odkrywce stwierdzono wykonanie zabezpieczenia ściany zgodnie z projektem i sztuką budowlaną

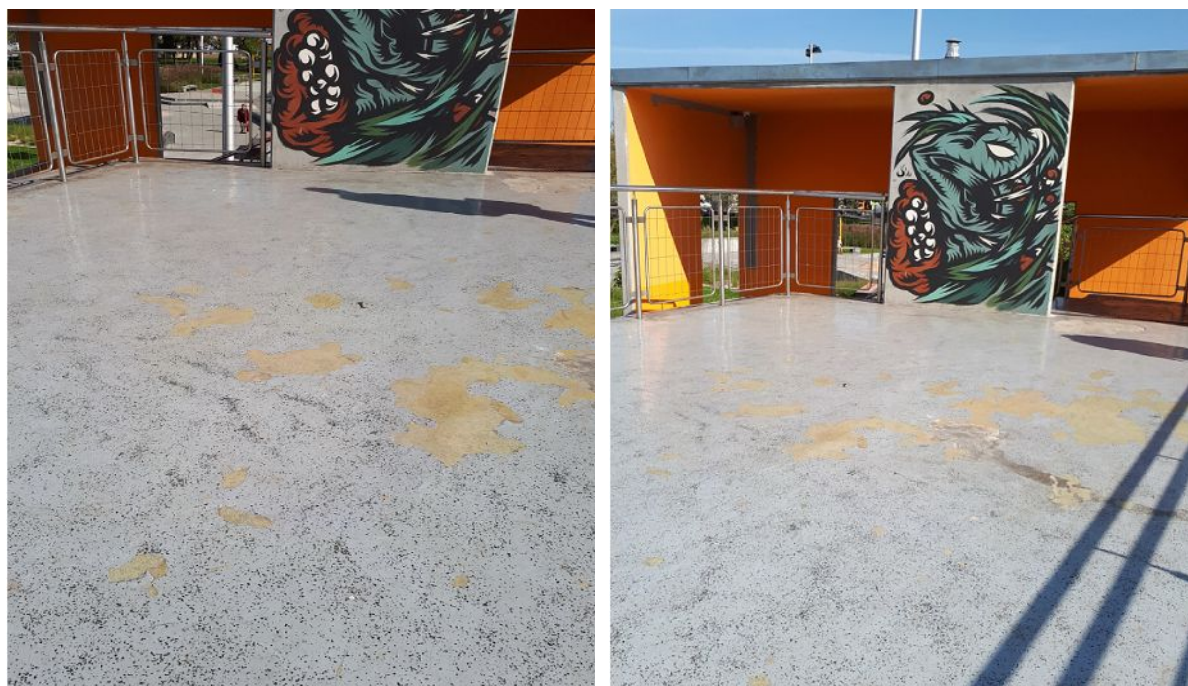
Posadzka wykonana na tarasie budynku jest na całej powierzchni tarasu w wielu miejscach złuszczone. Podobna sytuacja ma również miejsce na schodach prowadzących na taras. Historia wykonywania posadzek przez Wykonawcę firmę PBU Redom opisana na podstawie dokumentów przez Urząd Miasta i Gminy Piaseczno jest następująca:

Fot. 14-17 Stan posadzki na tarasie

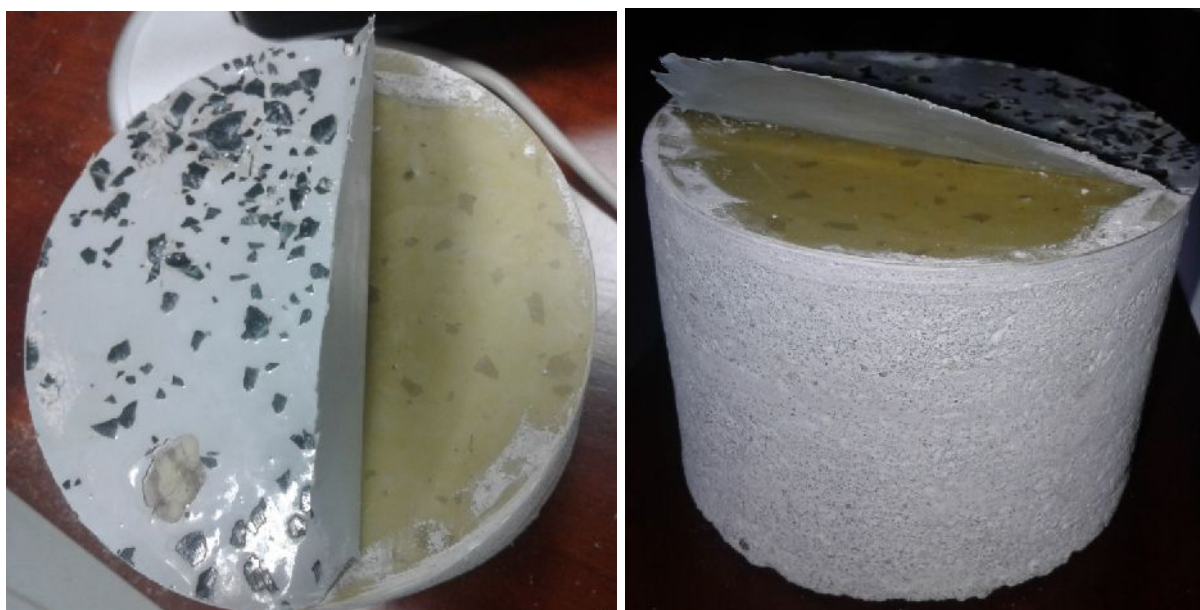
Fot. 20-21

Próbki pobrane ze szlichty wylanej na warstwie ocieplenia tarasu

Wszystkie trzy rdzenie wycięte na tarasie obok siebie wykazują, że występują tutaj dwie warstwy posadzkowe: wierzchnia szaro-niebieska z czarnymi tworzącymi fakturę „kropkami” i dolna jasno żółta z ciemniejszymi ostrokrawędzistymi plamkami. Obie warstwy posadzkowe nie są ze sobą mocno szczepione – przy ręcznym odciąganiu górnej warstwy – nie trzeba dużej siły aby obie warstwy rozdzielić (przyczepność $0,67 \text{ MPa} < 1,5 \text{ MPa}$).

Dolna żółtawa warstwa trzyma się bardzo mocno warstwy drobnoziarnistego materiału wyrównawczego o grubości ok. 0,5 cm (wg. dokumentacji powykonawczej zaprawa cementowo epoksydowa Sikafloor-81 EpoCem) - przyczepność $2,76 \text{ MPa} > 1,5 \text{ MPa}$.

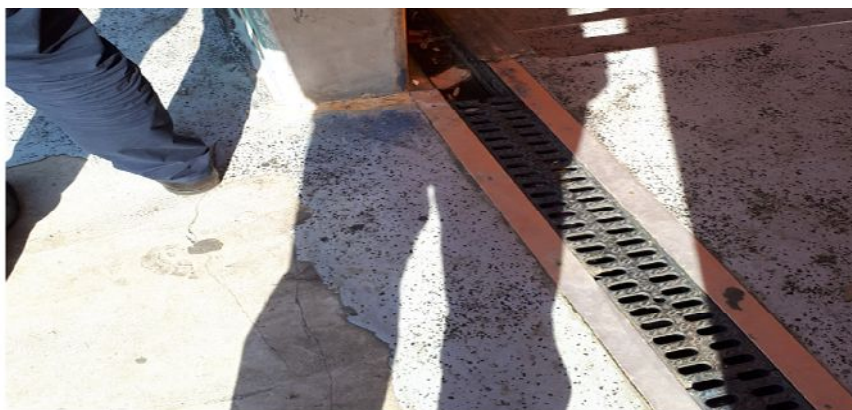
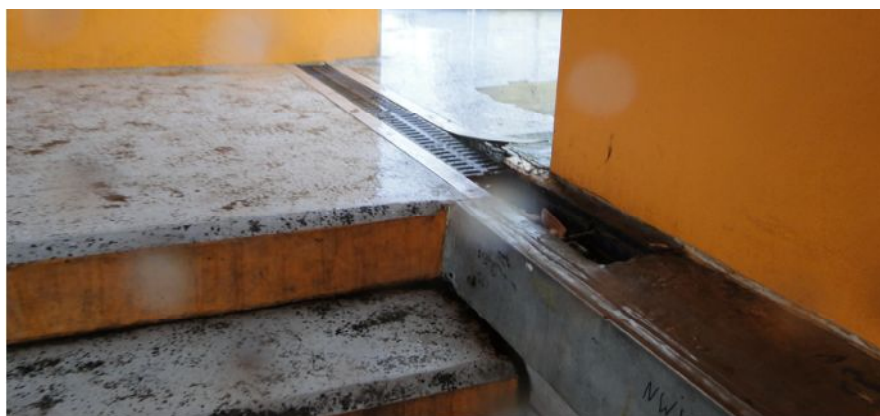
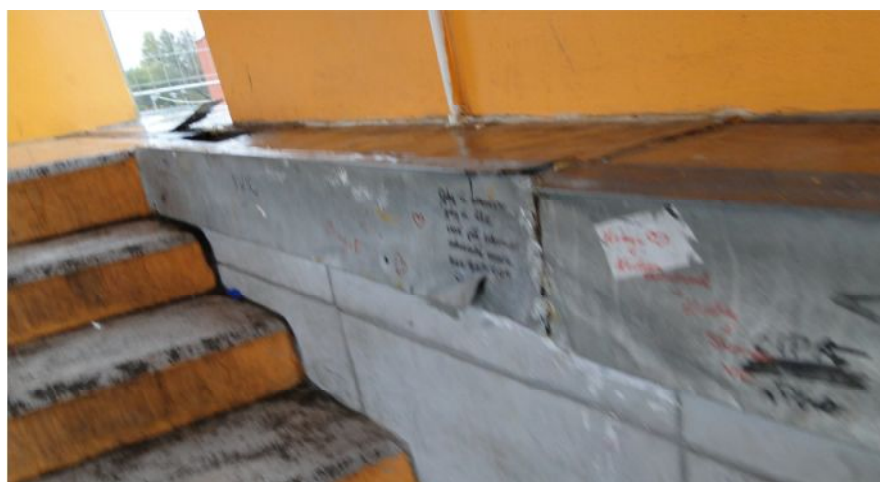
Fot. 22-24

Koryto prefabrykowane odwodnienia liniowego i kontynuacja tego koryta wykonana z blachy o przekroju zamkniętym

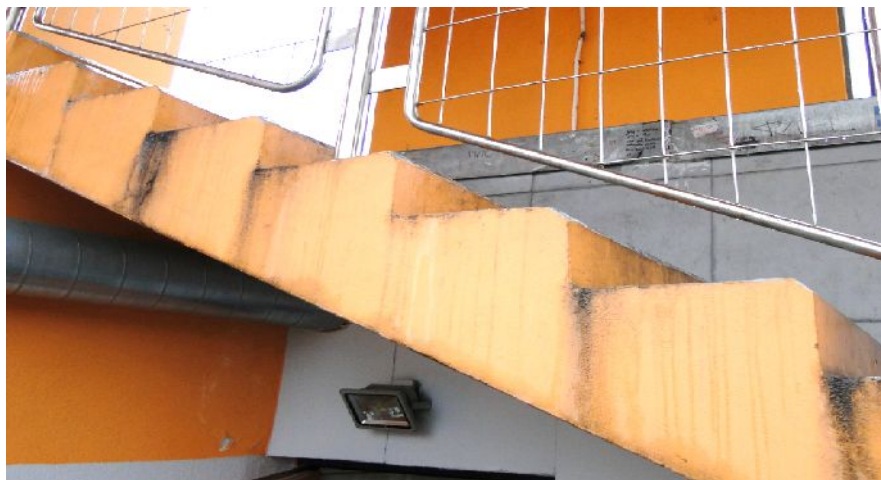
Fot. 25

Widok ogólny na schody prowadzące na taras. Pod schodami zlokalizowane są drzwi wejściowe do budynku od strony wschodniej. Na nadprożu nad drzwiami w czasie opadów deszczu pojawia się czynny zaciek wodny. Przeciek spowodowany jest wadliwym wykonawstwem koryta ściekowego zamontowanego na tarasie.

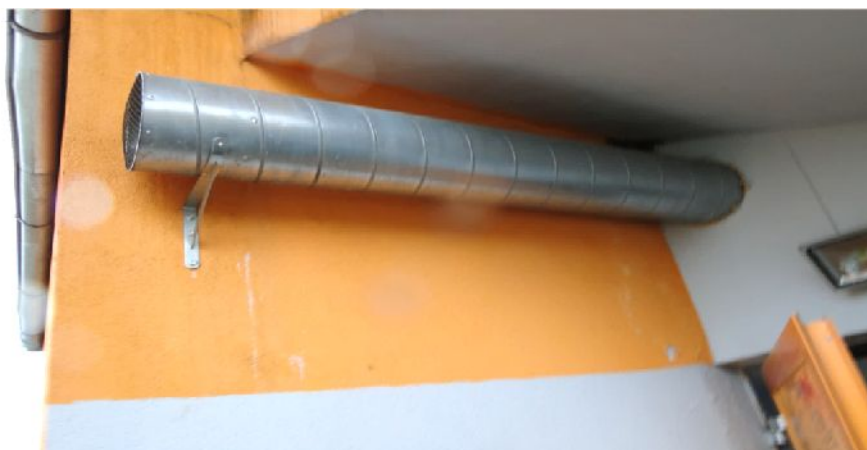
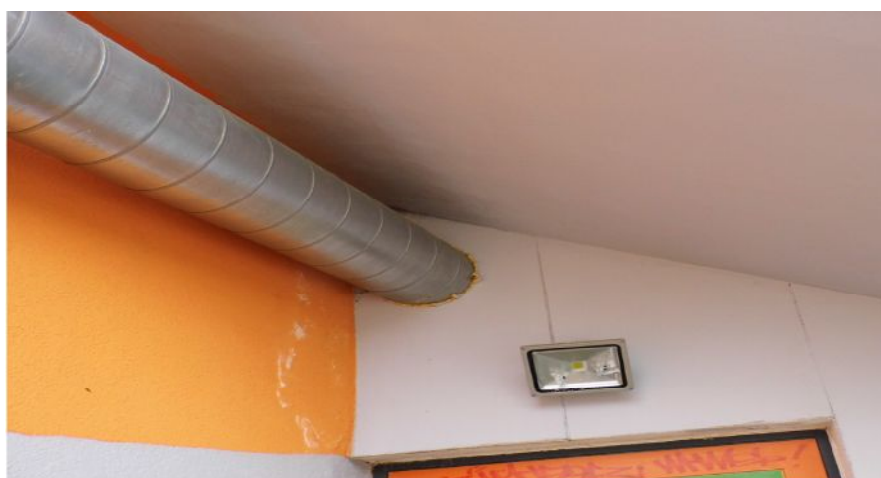
Fot. 26-27

Zaciek wodny widoczny jest również na fragmencie elewacji budynku przylegającym bezpośrednio do otworu drzwiowego.

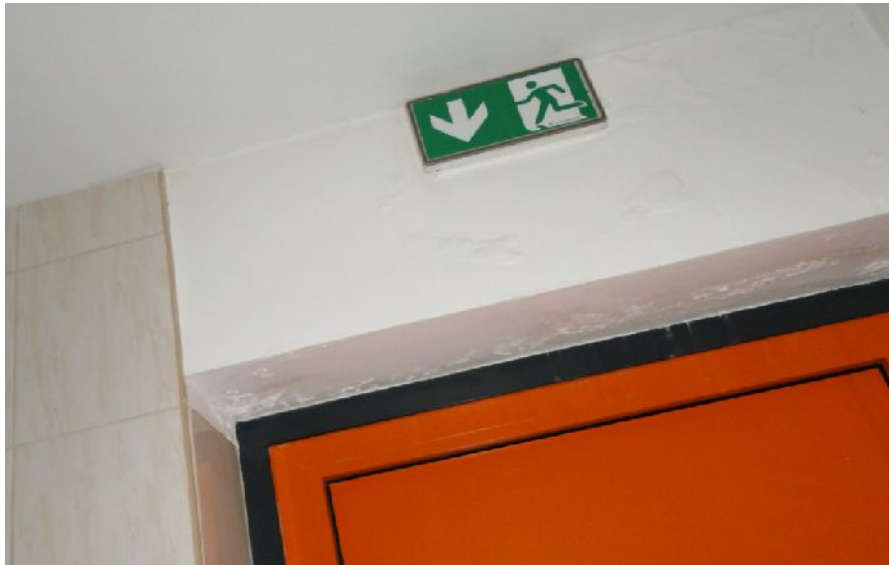
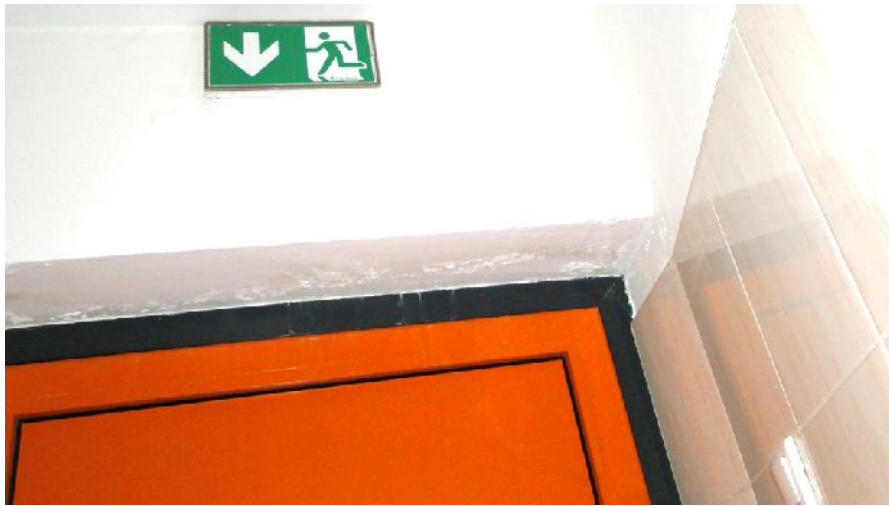
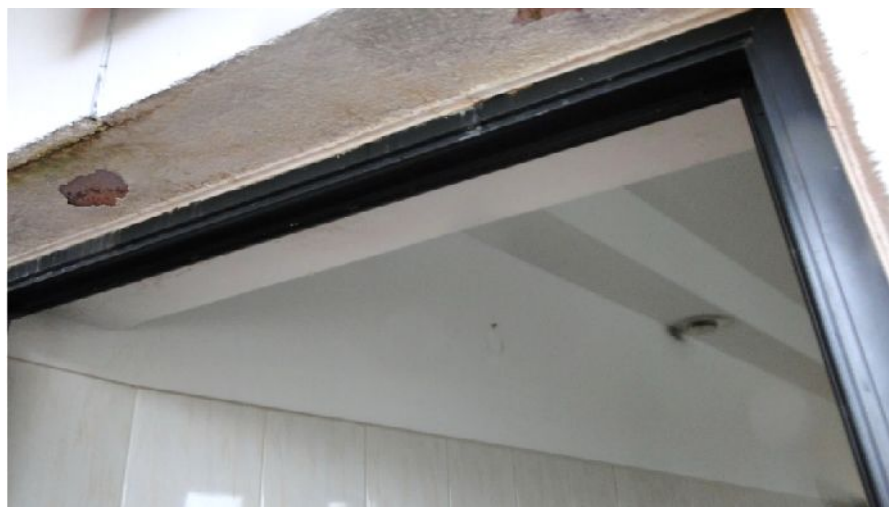
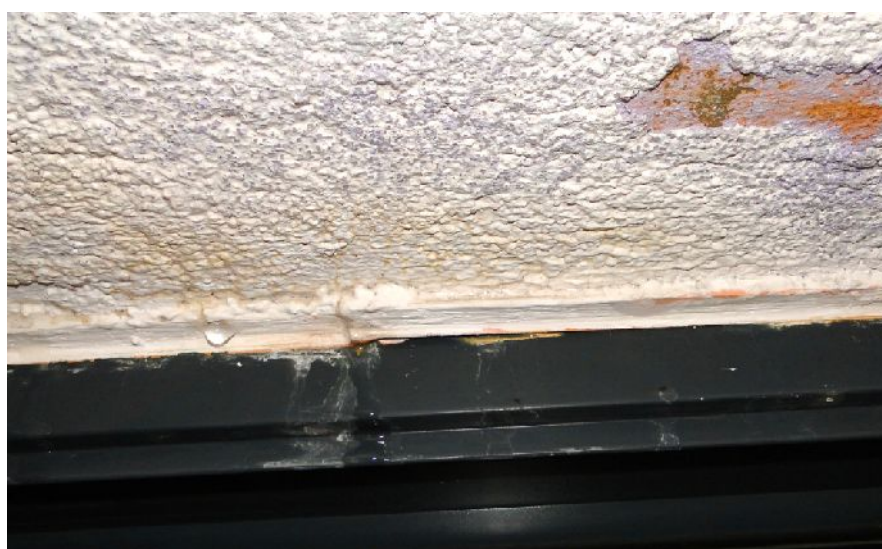
Fot. 28-32 Przecieki wody z nieszczelnie wykonanego odwodnienia liniowego, widoczne w nadprożu nad drzwiami wejściowymi pod schodami

Wykonawca budynku firma PBU Redom podejmowała prace naprawcze mające na celu usunięcie przecieków do wnętrza budynku związanych z wadliwie wykonanym odwodnieniem liniowym tarasu. Problemy związane z przeciekami wody do wnętrza budynku nie zostały jednak usunięte. Przecieki przez stropodach obserwowano w trakcie wizji lokalnych w październiku 2017r.

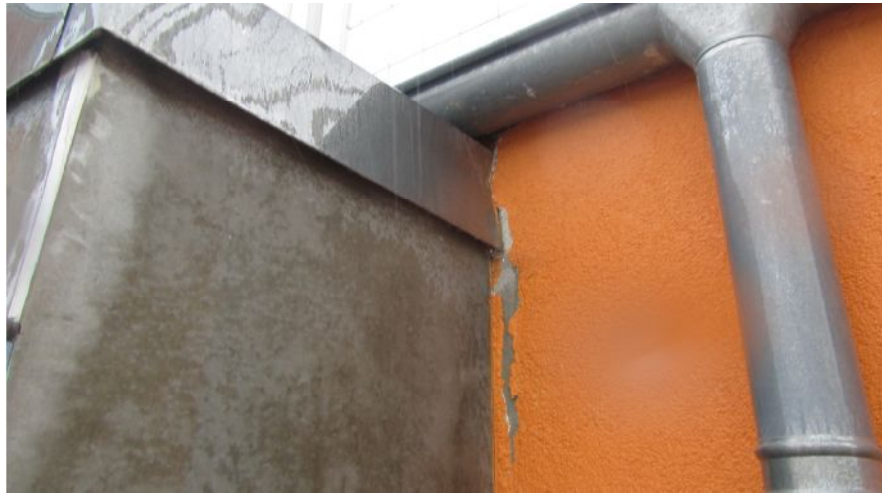
Fot. 37	Wadliwie wykonana wiatrownica tarasu (pionowa obróbka blacharska odprowadzająca wodę z tarasu, powodują powstawanie zacieków na elewacji
----------------	---

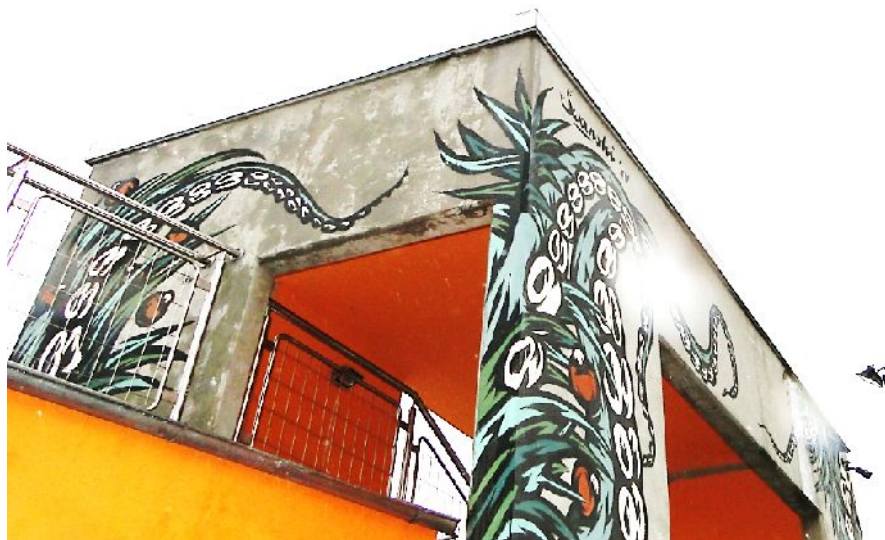
Obróbki blacharskie zadaszenia nad schodami wykonano jednak nieprecyzyjnie i bez odpowiedniego ukształtowania, wskutek czego woda zamiast w całości spływać z zadaszenia po krawędzi najniższej, spływa w jednym miejscu (fot nr 39) szczególnie intensywnie z krawędzi zadaszenia pochyłej. Jest to spowodowane wadliwym wykonawstwem obróbek blacharskich zadaszenia nad schodami.

Fot. 38	Wadliwie wykonana wiatrownica zadaszenia nad schodami (pionowa obróbka blacharska odprowadzająca wodę z tarasu, powodują powstawanie zacieków na elewacjach na
----------------	---

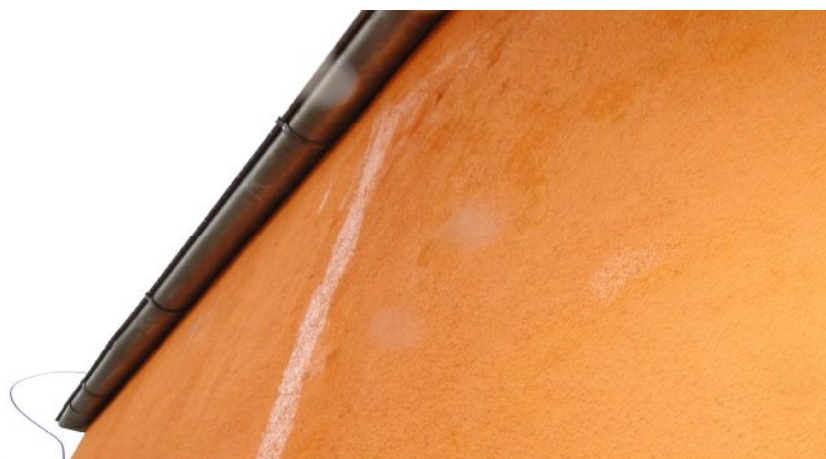
Fot. 41-42	Zaciek wodny na elewacji budynku widoczny podczas opadu deszczu. Zaciek spowodowany jest wadliwym wykonawstwem obróbek blacharskich na tarasie
-------------------	--

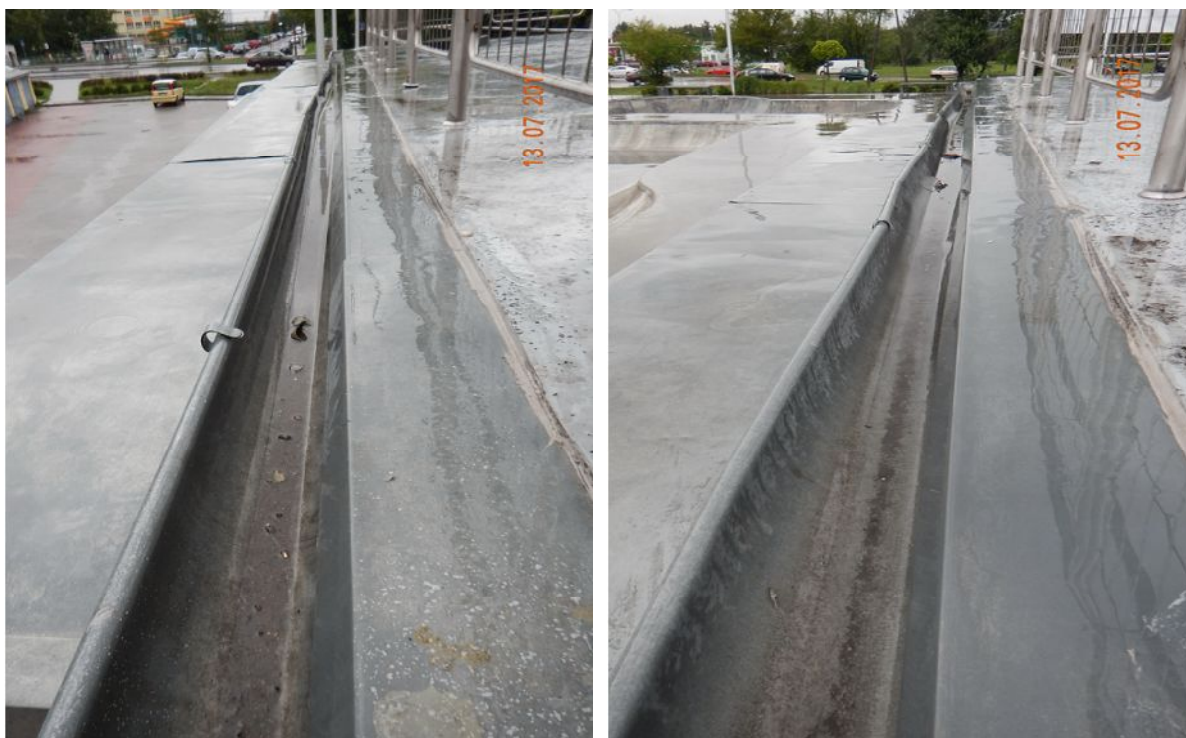
Fot. 43-44	Rynny nie mają odpowiednio ukształtowanego spadku zalega w nich woda
-------------------	--

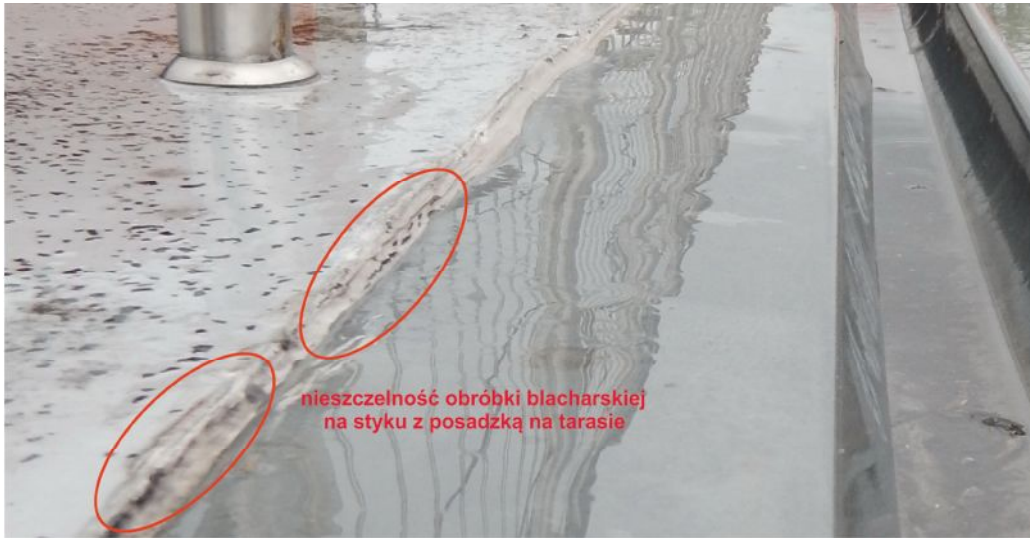
Fot. 46

Pas nadrynnowy na tarasie wykonano w taki sposób, że woda ma możliwość ściekania z tarasu pod pas nadrynnowy, albowiem pas nadrynnowy i posadzka żywiczna wykonana na tarasie znajdują się na tym samym poziomie. Wykonane na styku nawierzchni tarasu i pasa nadrynnowego uszczelnienie w dłuższym okresie może nie być szczelne, w wyniku czego dochodzi do bezpośrednich przecieków wody spod pasa nadrynnowego (fot. nr 41-42). **Konieczna jest w związku z tym cykliczna konserwacja tego typu połączenia, aby nie dochodziło do przecieków wody pod obróbkę blacharską**

Nieszczelność obróbki blacharskiej na styku z posadzką

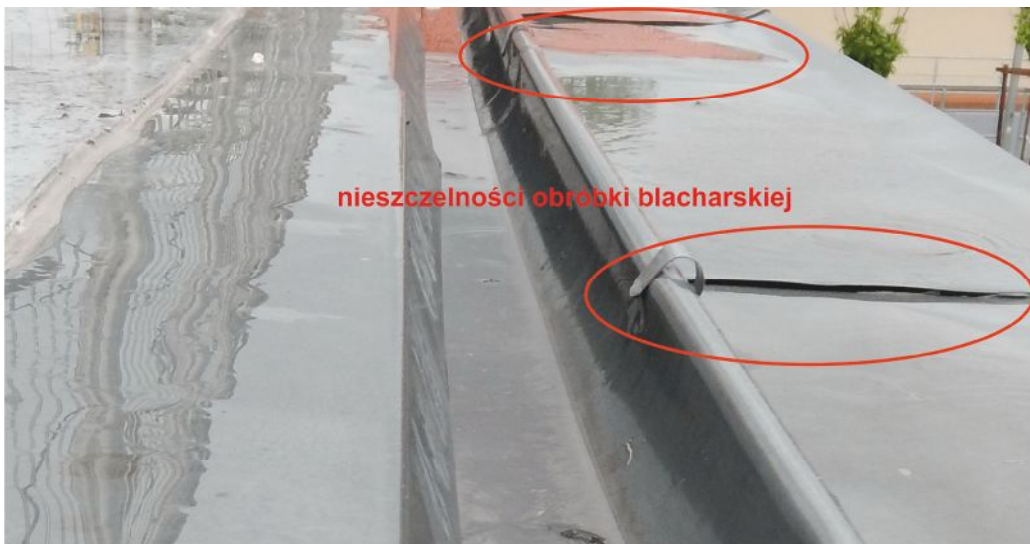
Fot. 46

Nieszczelność obróbki blacharskiej

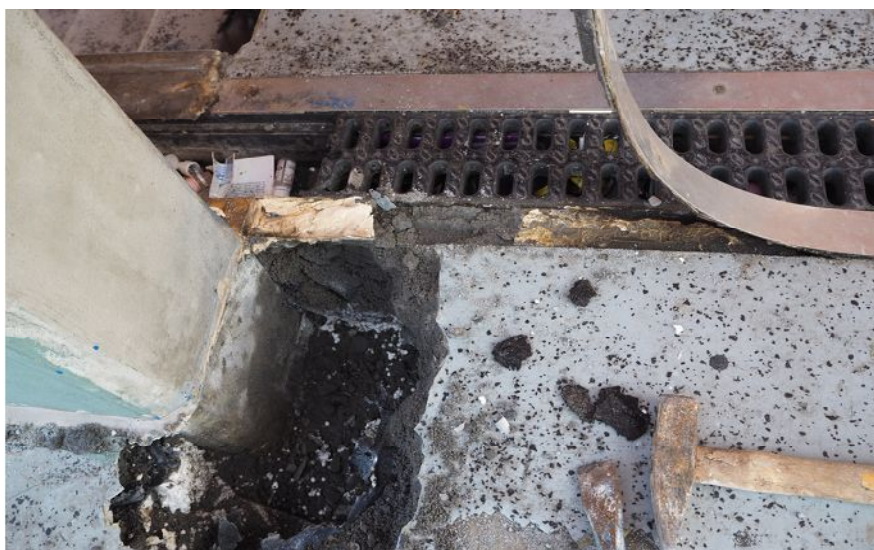
Fot. 49

- posadzka– dwie warstwy,
- posadzka cementowa o grubości 6 cm ,
- styropian 16cm (wg dokumentacji EPS 100),
- izolacja bitumiczna papa zgrzewalna ułożona na warstwie spadkowej

Odkrywka w warstwach tarasu, wykonana przy schodach
