EKSPERTYZA TECHNICZNA NR 110/2017

Dotycząca **OCENY STANU TECHNICZNEGO BUDYNKU
USŁUGOWO-SOCJALNEGO W SKATEPARKU PRZY
UL. OKULICKIEGO 19 W PIASECZNI**

Przedmiotem opracowania Budynek usługowo-socjalny w Skateparku przy ul. Okulickiego 19 w Piasecznie.

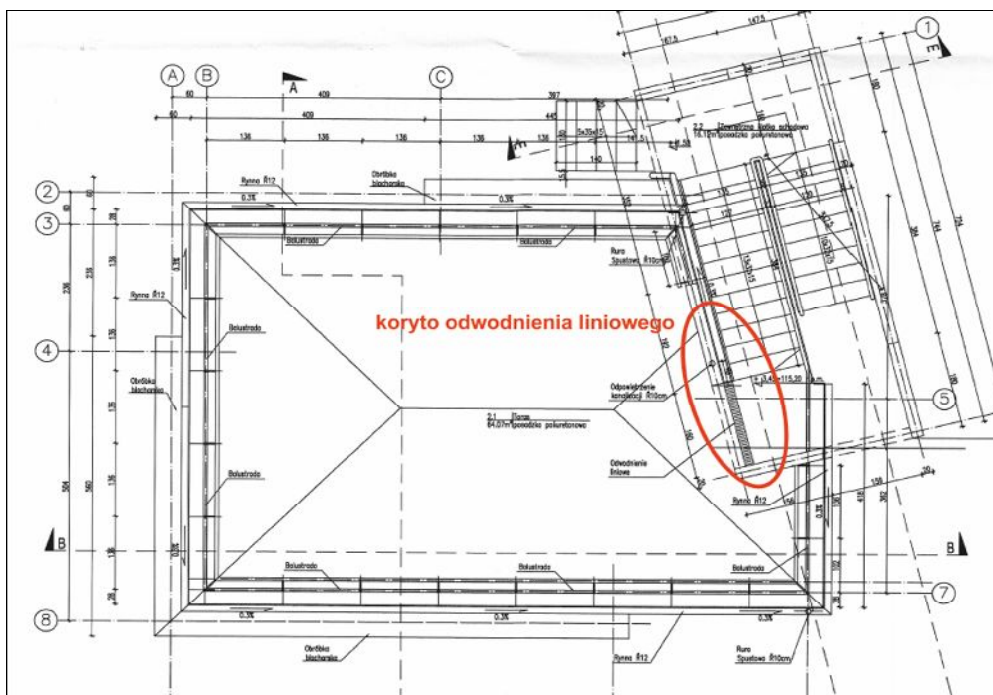
Rys nr 1- Rzut tarasu (kolorem czerwonym oznaczono koryto odwodnienia liniowego, które jest bezpo redni przyczyn powstawania przecieku)

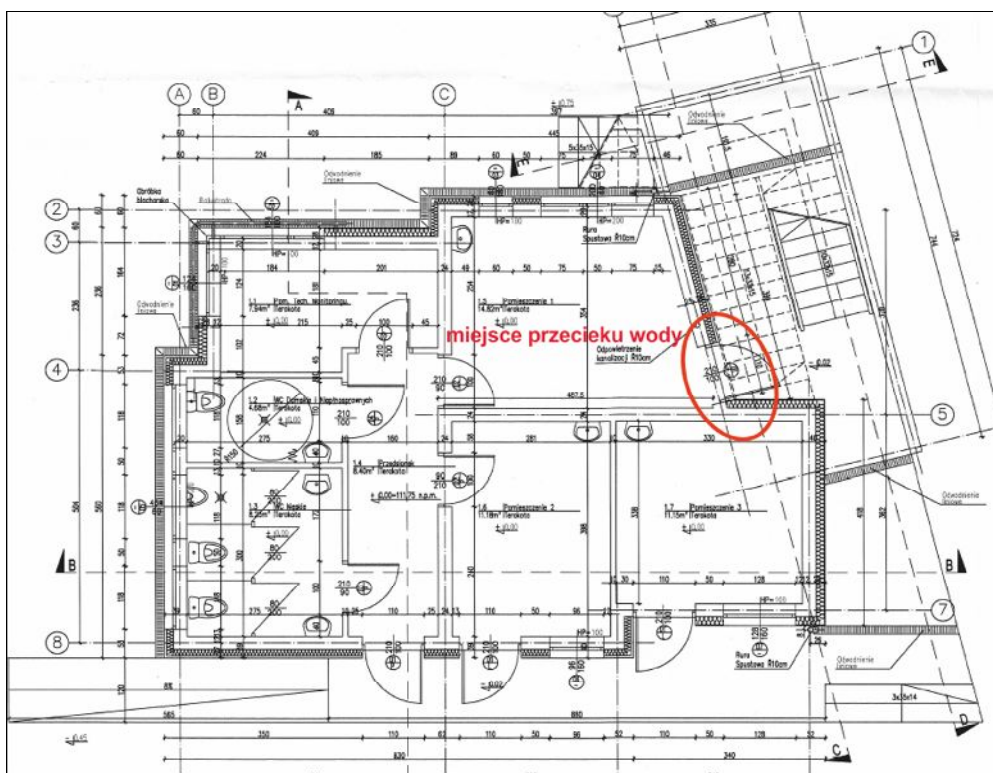
Rys nr 2- Rzut przyziemia (kolorem czerwonym oznaczono miejsce przecieku wody przez strop)

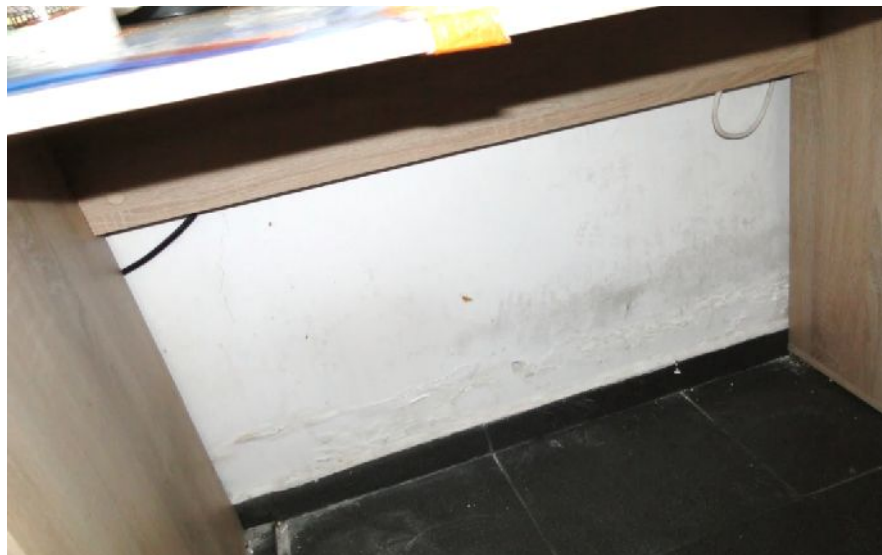
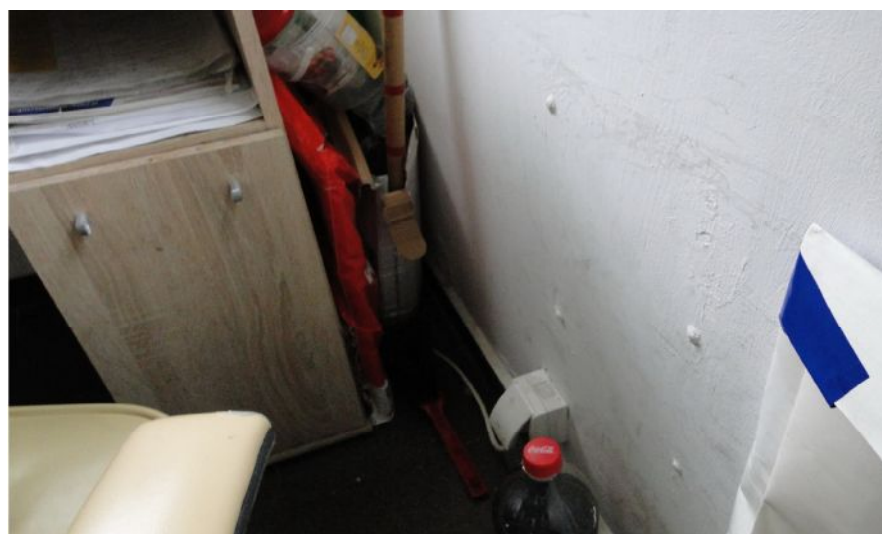
Fot. 1-2

Zawilgocenia ścian zewnętrznych w wyniku podciągania wilgoci od posadzki. Przyrząd pomiarowy określający poziom zawilgocenia w skali 1-100 wykazuje maksymalne zawilgocenie.

Ściany na parterze zgodnie z projektem powinny być posadowione na dwóch warstwach papy termozgrzewalnej (patrz powyżej rys nr 5). Przy zastosowaniu tego typu izolacji poziomej, jaką przewidzieli projektanci budynku pod ścianami wewnętrznymi i zewnętrznymi nie powinny się pojawiać zawilgocenia na ścianach. Tymczasem na fotografiach powyżej widoczne jest, że ściany są zawilgocone, co świadczy o wadliwym wykonaniu izolacji poziomych na parterze budynku (fot nr 1-8).

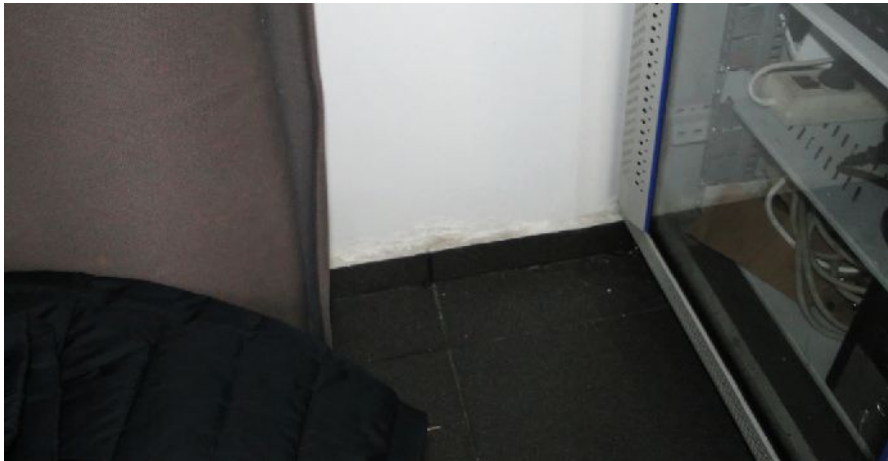
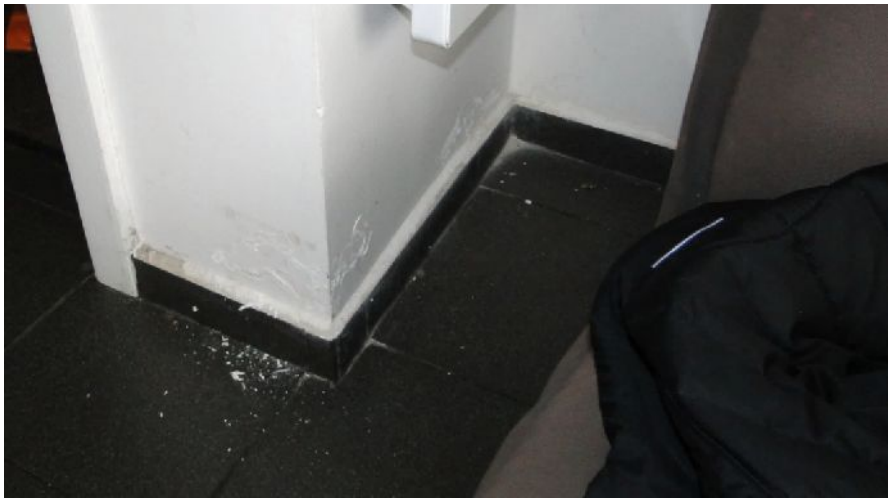
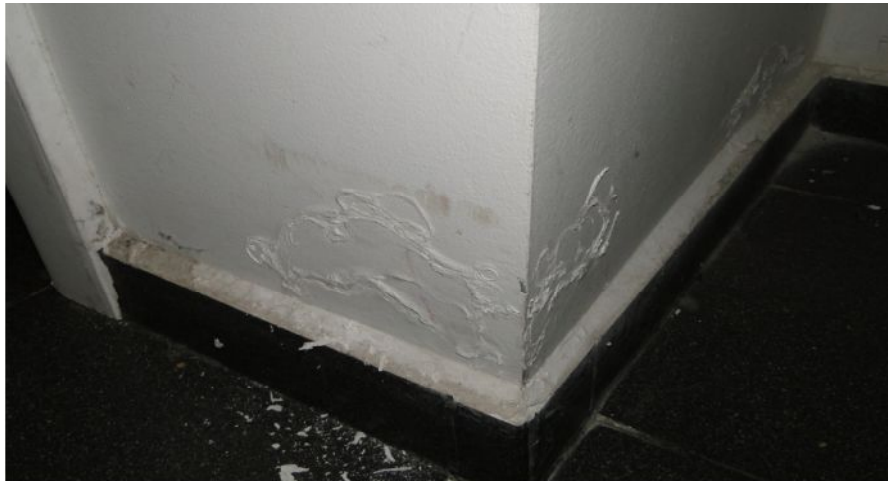
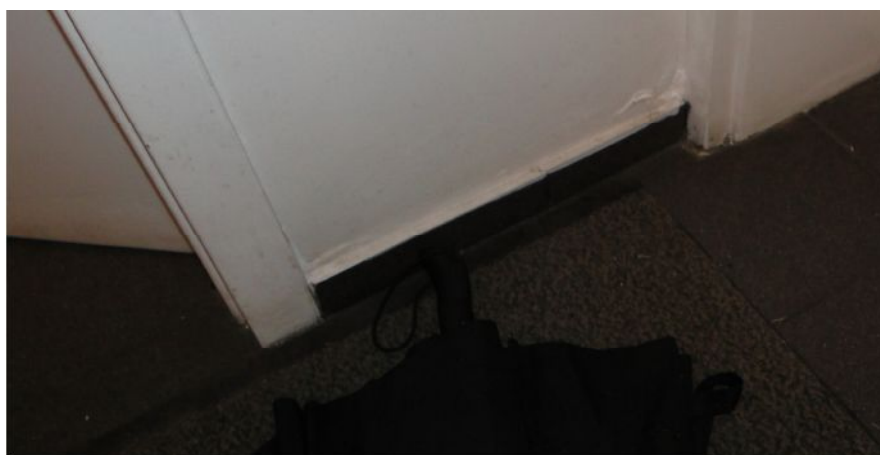
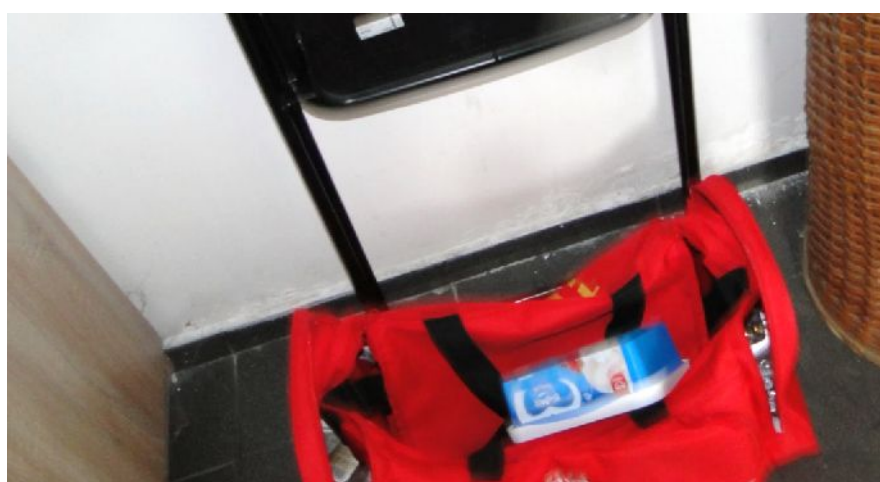
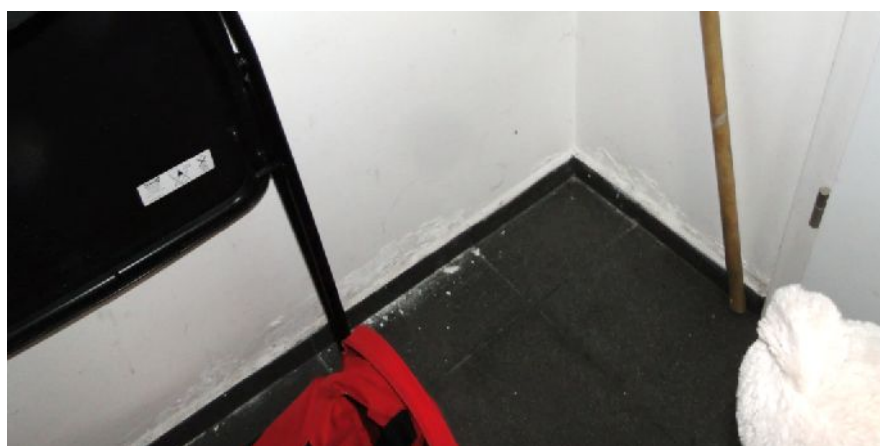
Fot. 3-8 Zawilgocenia ścian wewnętrznych w wyniku wskutek podciągania wilgoci od posadzki. Przyrząd pomiarowy określający poziom zawilgocenia w skali 1-100 wykazuje maksymalne zawilgocenie.

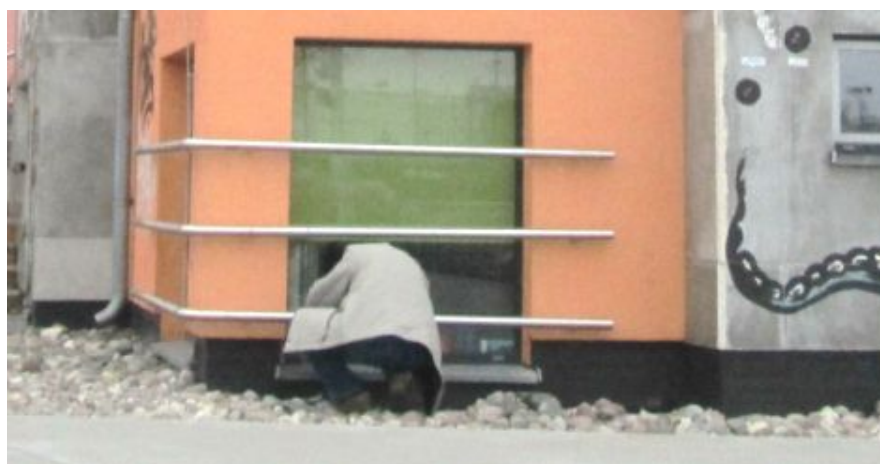
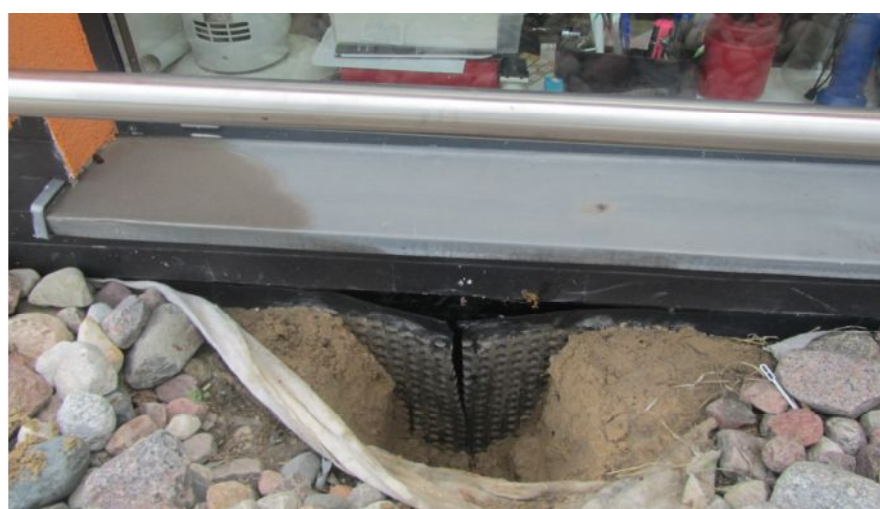
W celu określenia przyczyny zawilgacania się ścian zewnętrznych i wewnętrznych, wykonano odkrywkę na zewnątrz budynku, w miejscu gdzie teren jest podniesiony powyżej poziomu parteru budynku i gdzie występują zamakania ścian wewnętrznych (patrz poniżej fot nr 9-10).

Fot. 9-10 Odkrywka od zewnątrz budynku tuż przy ścianie zewnętrznej. W odkrywce stwierdzono wykonanie zabezpieczenia ściany zgodnie z projektem i sztuką budowlaną

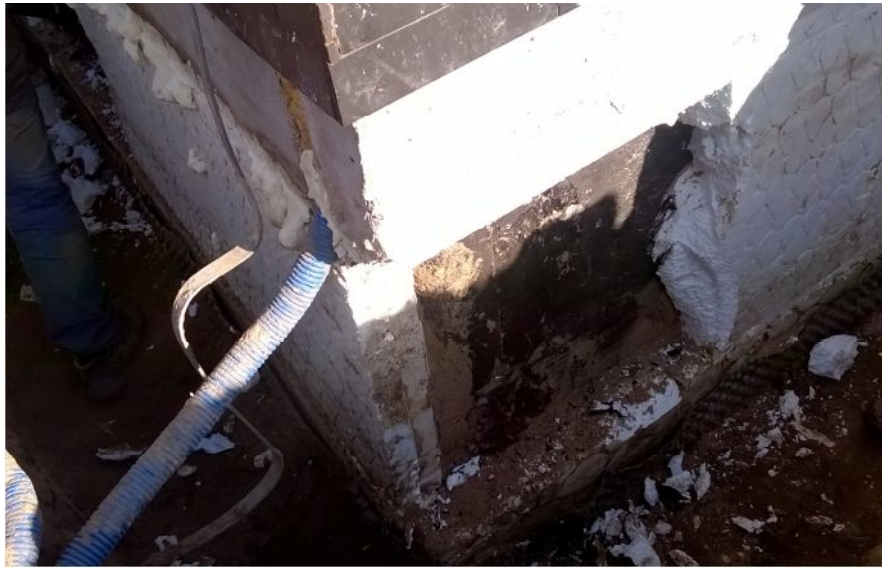
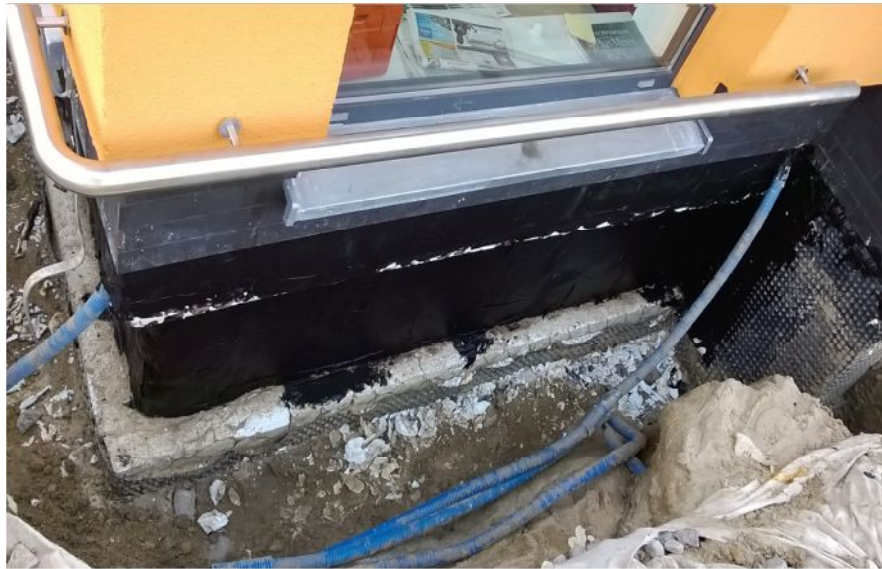
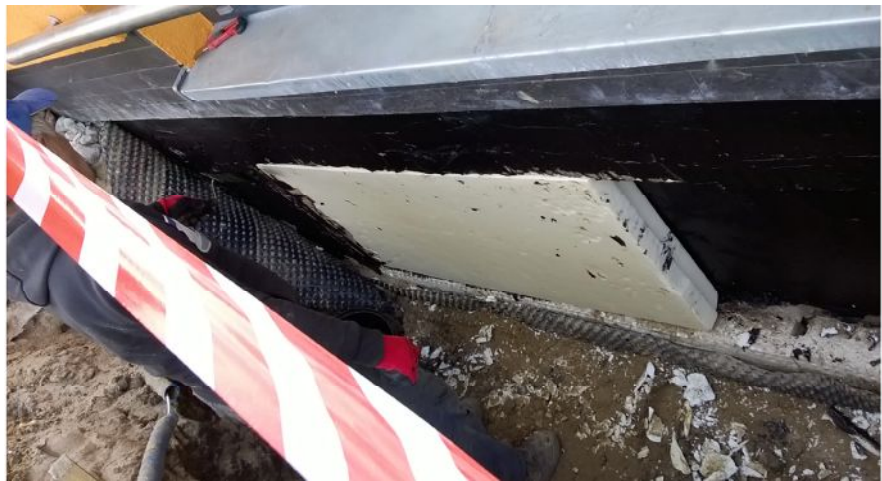
Fot. 11-13

Po wykonaniu opisanej powyżej odkrywki, autorzy opracowania otrzymali fotografie tych ścian wykonane we wrześniu 2015r. Fotografie wykonano podczas prac naprawczych izolacji na zewnątrz ścian fundamentowych na odcinku części budynku obsypanej żwirem (patrz poniżej fot nr 11-13). Z fotografii tych wynika, że przeprowadzono prace naprawcze, których celem była poprawa izolacji przeciwwilgociowej budynku na odcinku ściany obsypanym żwirem. **Naprawiono wówczas jedynie izolację pionową od zewnątrz ściany, ale niestety zawilgocenia na ścianie wewnątrz budynku widoczne są w dalszym ciągu.**

Naprawa izolacji pionowej. Zabezpieczenia ściany wykonano zgodnie z projektem

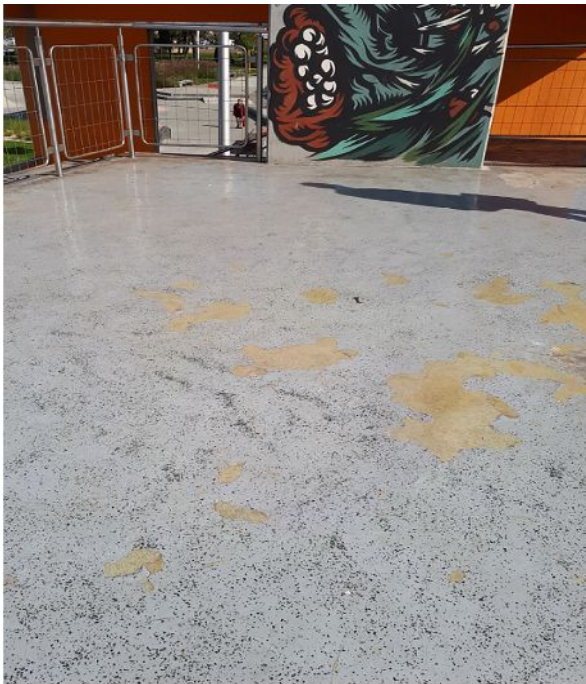
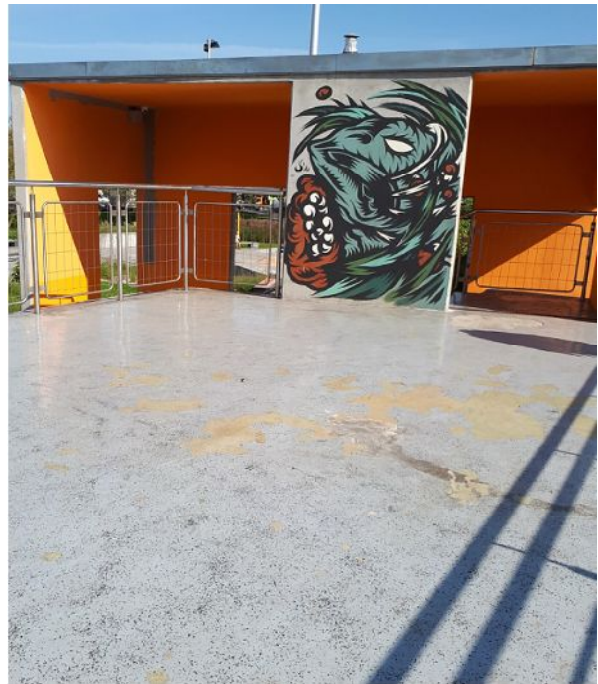
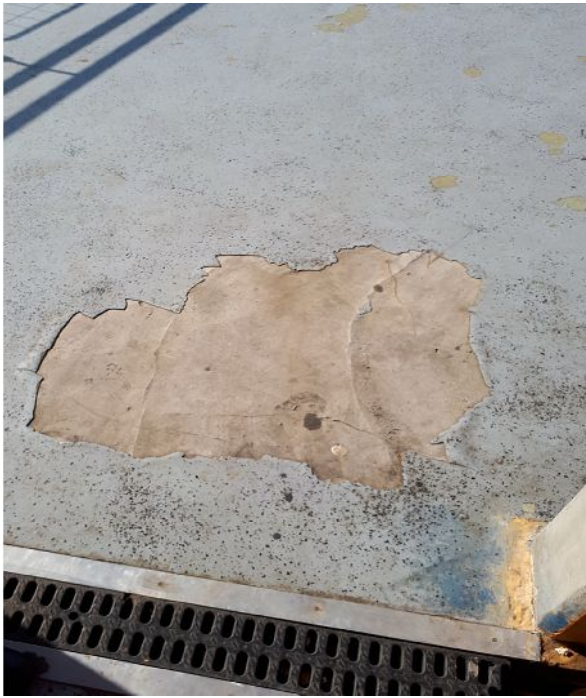
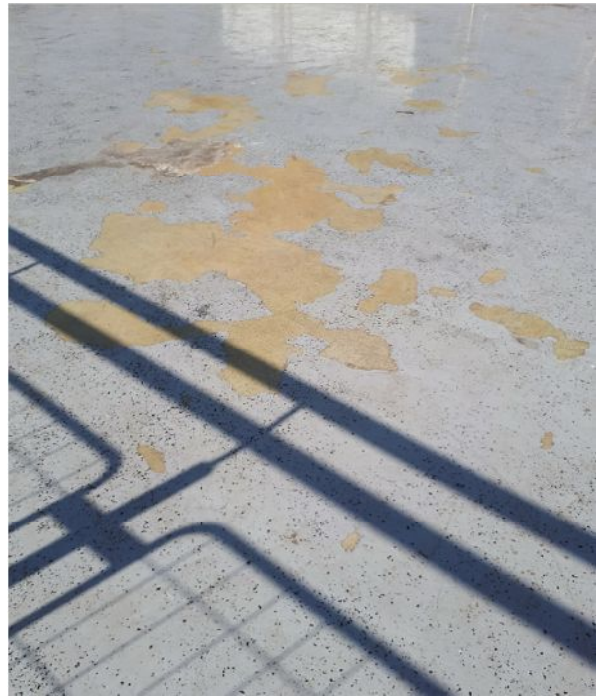
Posadzka wykonana na tarasie budynku jest na całej powierzchni tarasu w wielu miejscach złuszczone. Podobna sytuacja ma również miejsce na schodach prowadzących na taras. Historia wykonywania posadzek przez Wykonawcę firmę PBU Redom opisana na podstawie dokumentów przez Urząd Miasta i Gminy Piaseczno jest następująca:

Fot. 14-17 Stan posadzki na tarasie

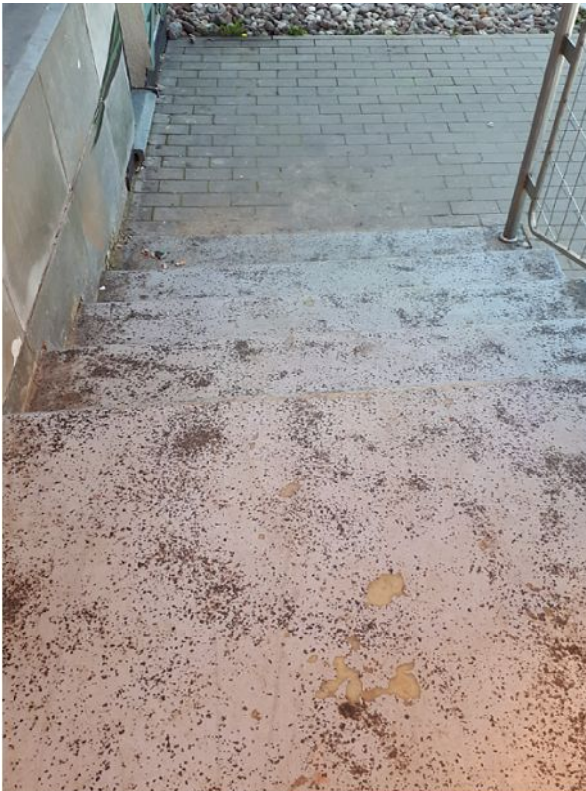
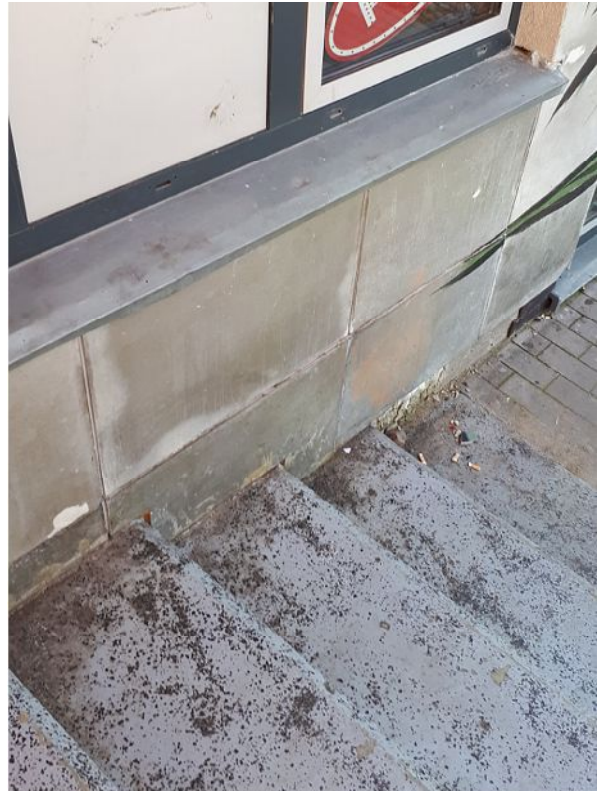
Fot. 18-19 Stan posadzki na schodach

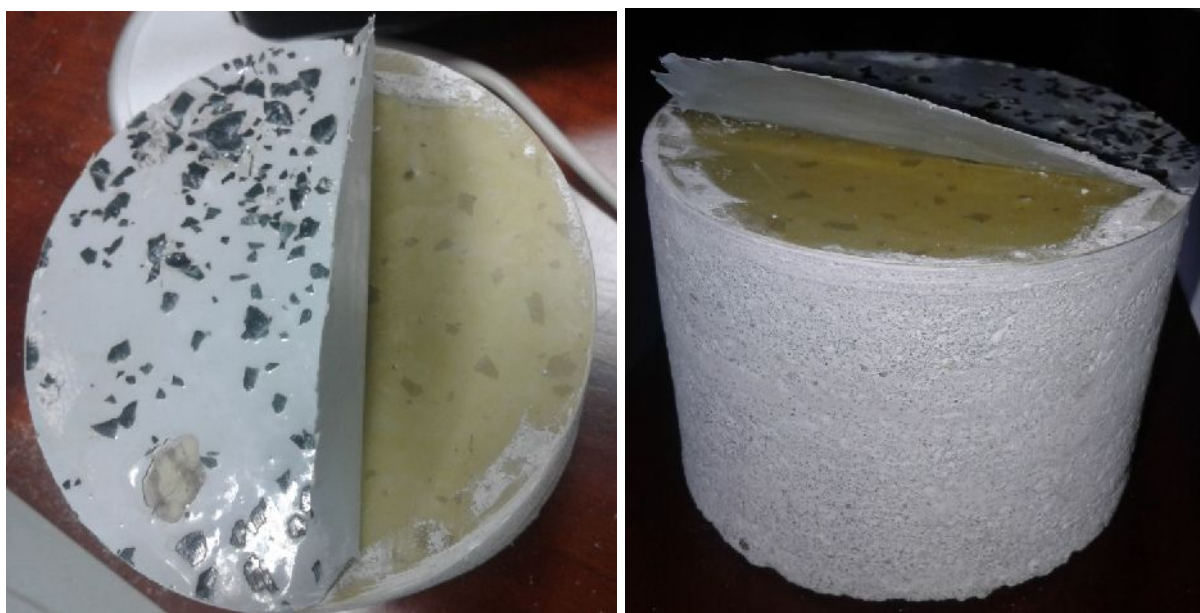
Fot. 20-21

Próbki pobrane ze szlichty wylanej na warstwie ocieplenia tarasu

Wszystkie trzy rdzenie wycięte na tarasie obok siebie wykazują, że występują tutaj dwie warstwy posadzkowe: wierzchnia szaro-niebieska z czarnymi tworzącymi fakturę „kropkami” i dolna jasno żółta z ciemniejszymi ostrokrawędzistymi plamkami. Obie warstwy posadzkowe nie są ze sobą mocno szczepione – przy ręcznym odciąganiu górnej warstwy – nie trzeba dużej siły aby obie warstwy rozdzielić (przyczepność $0,67 \text{ MPa} < 1,5 \text{ MPa}$).

Dolna żółtawa warstwa trzyma się bardzo mocno warstwy drobnoziarnistego materiału wyrównawczego o grubości ok. 0,5 cm (wg. dokumentacji powykonawczej zaprawa cementowo epoksydowa Sikafloor-81 EpoCem) - przyczepność $2,76 \text{ MPa} > 1,5 \text{ MPa}$.

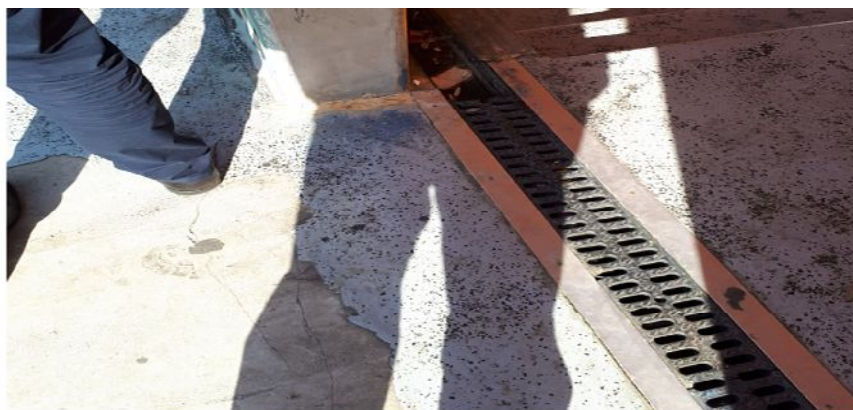
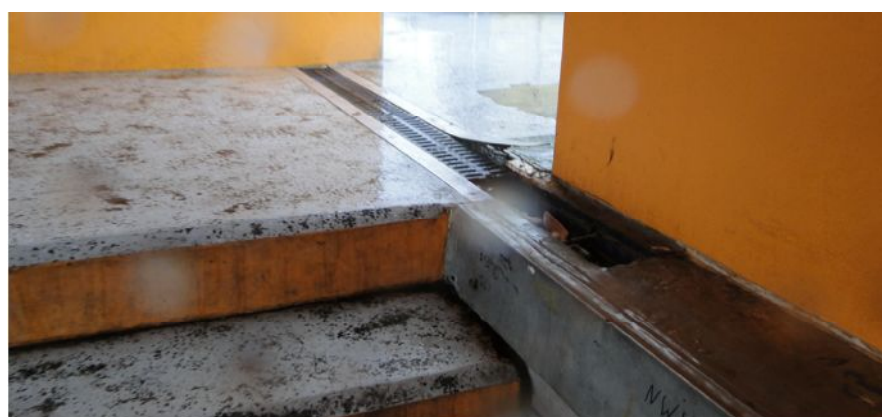
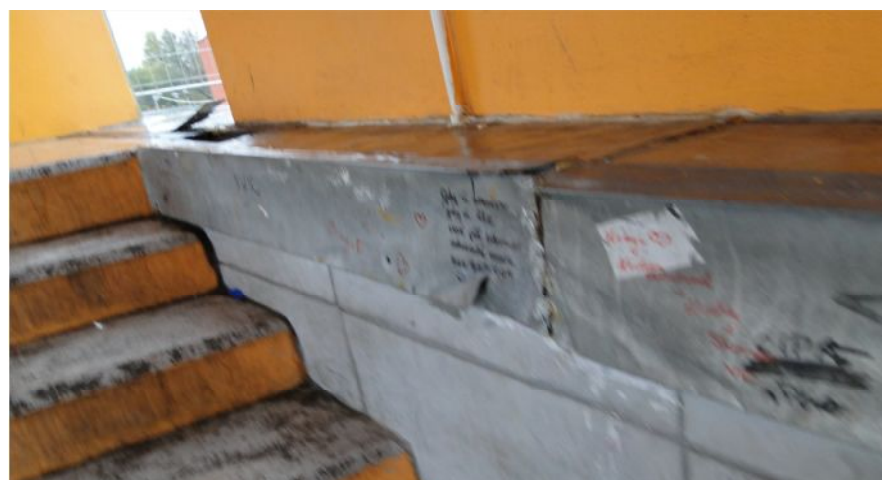
Fot. 22-24

Poniższe fotografie (fot nr 30-32) ilustrują, w jaki sposób rozwiązano odprowadzenie wody z fragmentu tarasu znajdującego się tuż przy schodach.. W tym miejscu dochodzi do bezpośredniego przecieków wody przez taras. Przecieki te powodują zawilgocenia ściany i nadproża nad drzwiami wejściowymi do budynku zlokalizowanymi bezpośrednio pod schodami prowadzącymi na taras.

Koryto prefabrykowane odwodnienia liniowego i kontynuacja tego koryta wykonana z blachy o przekroju zamkniętym

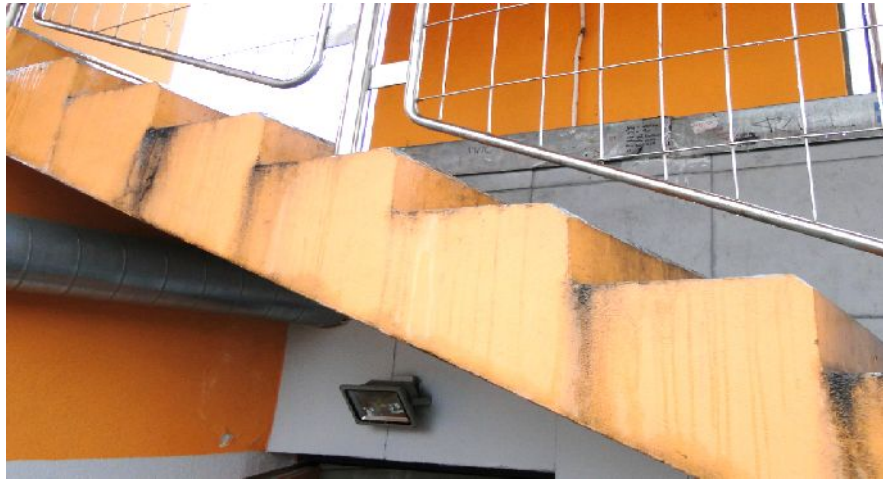
Fot. 25 Widok ogólny na schody prowadzące na taras. Pod schodami zlokalizowane są drzwi wejściowe do budynku od strony wschodniej. Na nadprożu nad drzwiami w czasie opadów deszczu pojawia się czynny zaciek wodny. Przeciek spowodowany jest wadliwym wykonawstwem koryta ściekowego zamontowanego na tarasie

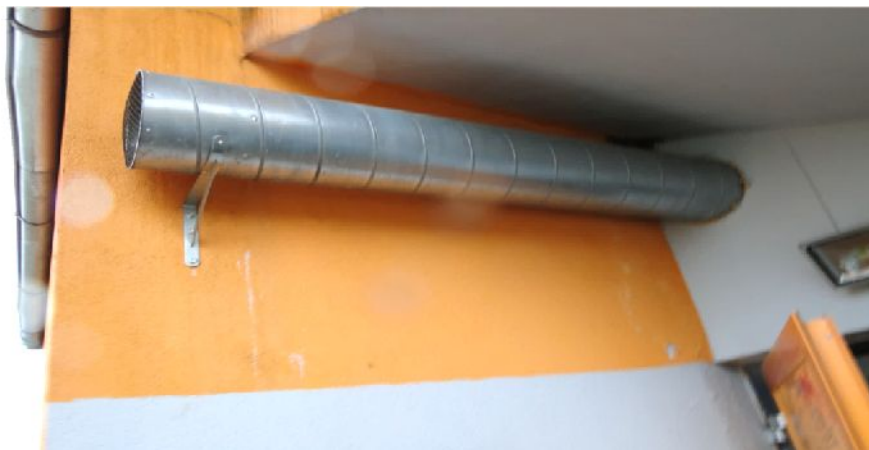
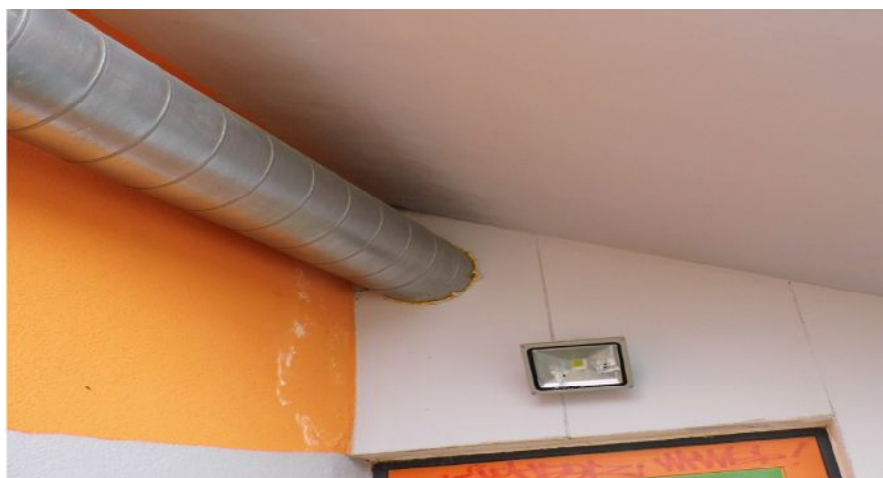
Fot. 26-27 Zaciek wodny widoczny jest również na fragmencie elewacji budynku przylegającym bezpośrednio do otworu drzwiowego

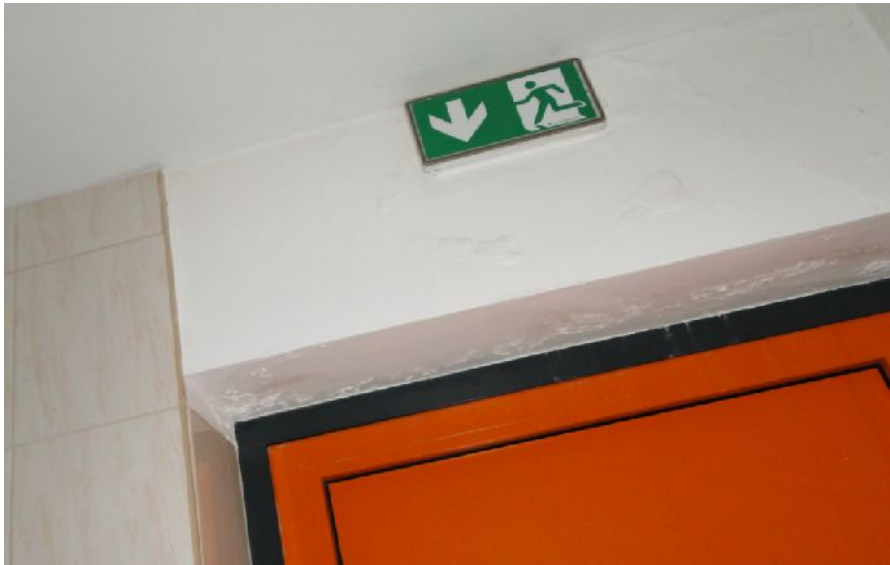
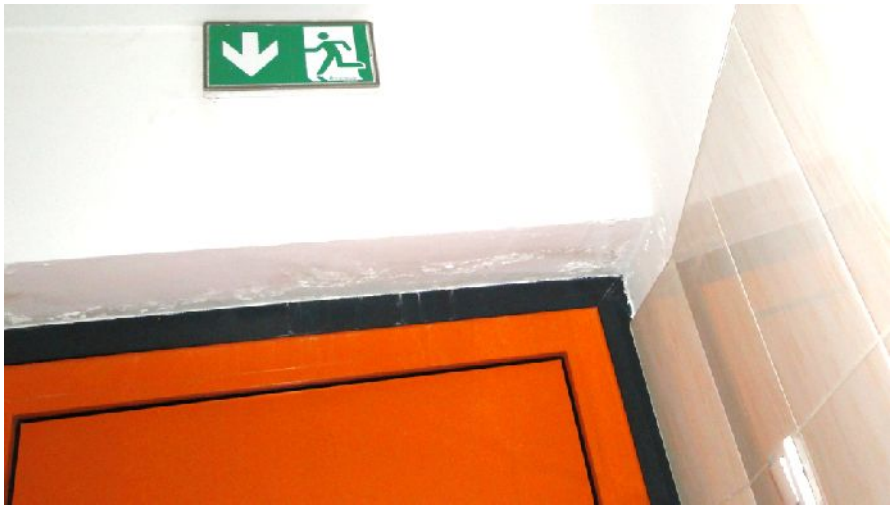
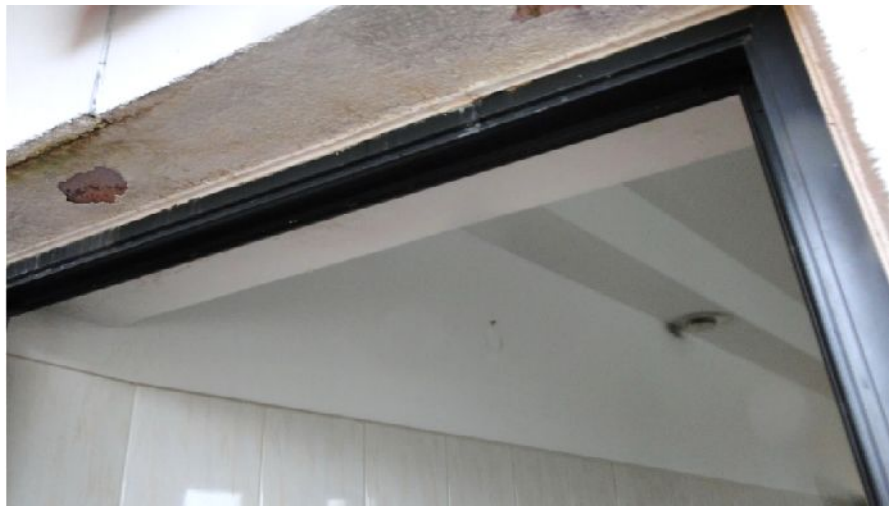
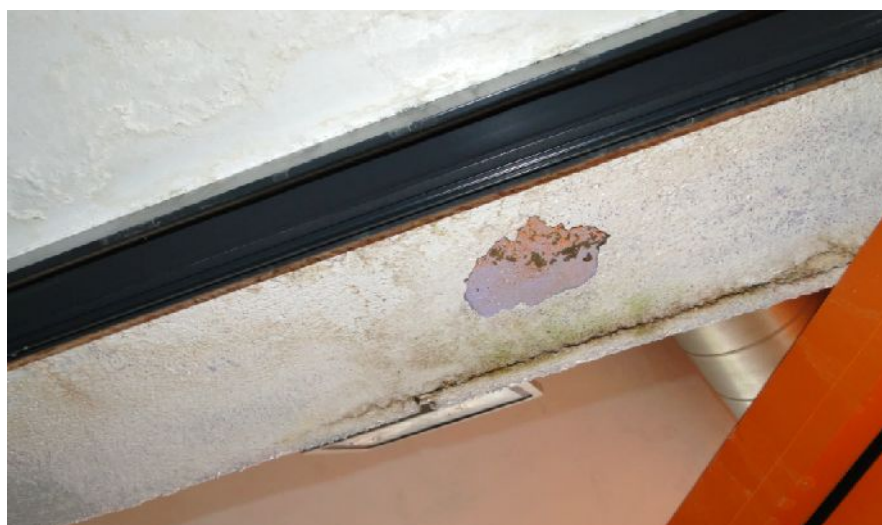
Fot. 28-32 Przecieki wody z nieszczelnie wykonanego odwodnienia liniowego, widoczne w nadprożu nad drzwiami wejściowymi pod schodami

Wykonawca budynku firma PBU Redom podejmowała prace naprawcze mające na celu usunięcie przecieków do wnętrza budynku związanych z wadliwie wykonanym odwodnieniem liniowym tarasu. Problemy związane z przeciekami wody do wnętrza budynku nie zostały jednak usunięte. Przecieki przez stropodach obserwowano w trakcie wizji lokalnych w październiku 2017r.

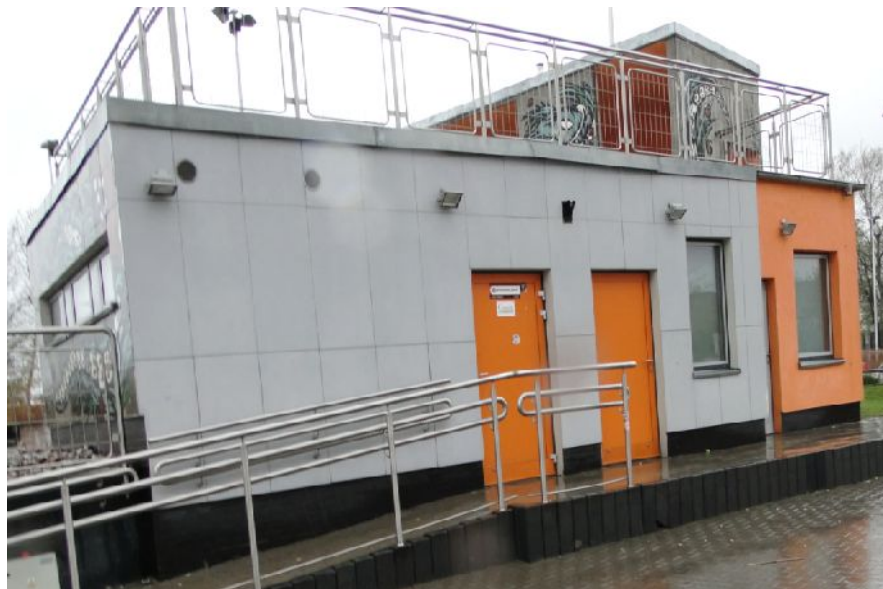
Fot. 33

Okapniki, których zadaniem jest odprowadzanie wody z tarasu i zadaszenia nad schodami, wykonano bez precyzji i odpowiedniego ukształtowania. Woda z tak ukształtowanych okapników ścieka w wielu miejscach strumieniami bezpośrednio na elewację, powodując jej zawilgacanie (poniżej fot nr 33 -37).

Wadliwie wykonane okapniki na tarasie (pionowa obróbka blacharska odprowadzająca wodę z tarasu), powodują powstawanie zacieków na elewacjach

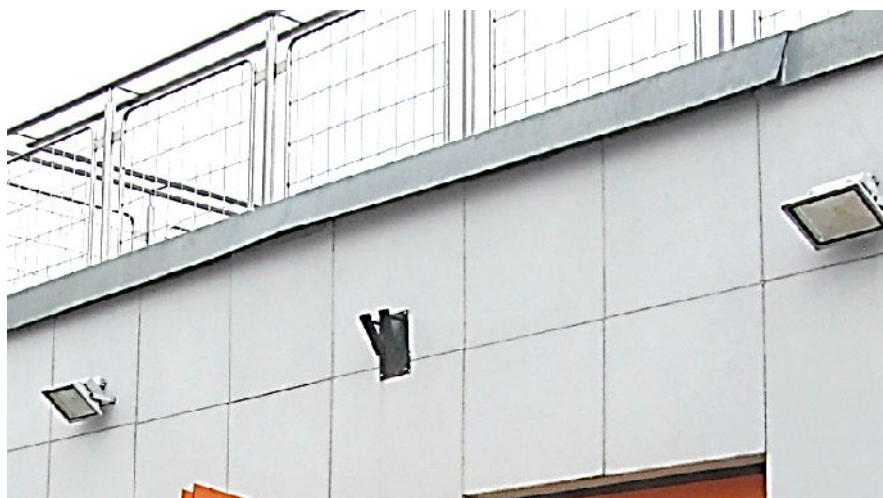
Fot. 34 Falująca nierówna linia okapnika tarasu, brak połączeń poszczególnych fragmentów blach okapnika powodują powstawanie zacieków na elewacjach

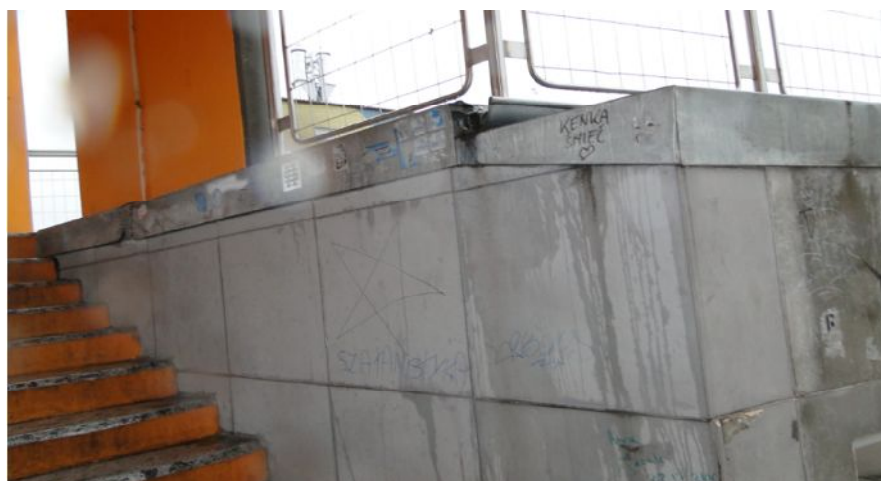
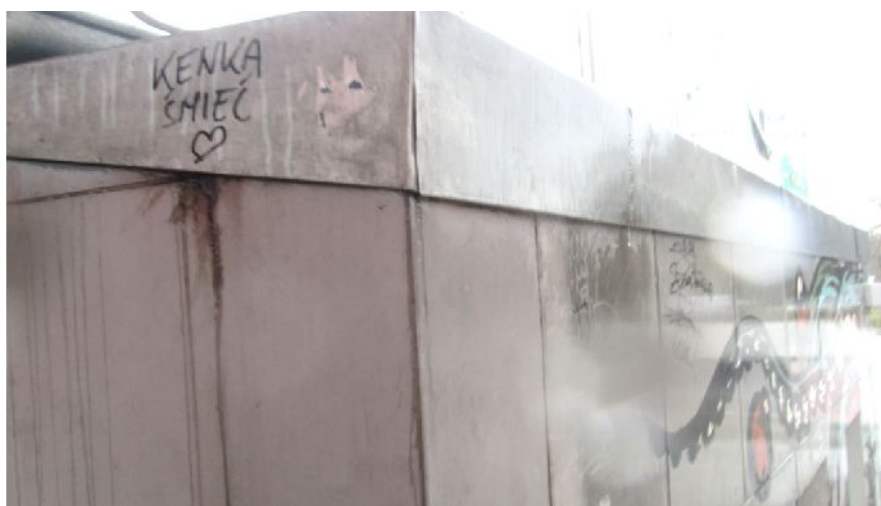
Fot. 35-36 W tym przypadku okapnik tarasu nie jest praktycznie w ogóle wysunięty poza lico ściany, a powinien być wysunięty 3-5cm

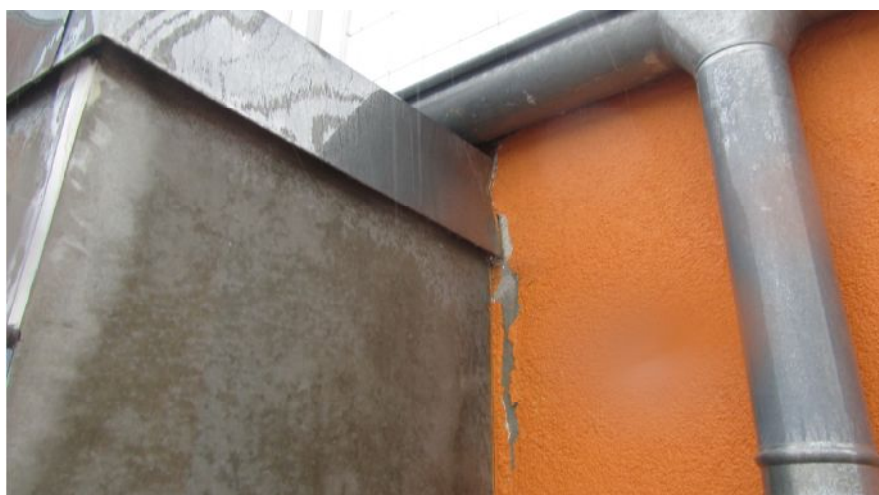
Fot. 37	Wadliwie wykonana wiatrownica tarasu (pionowa obróbka blacharska odprowadzająca wodę z tarasu, powodują powstawanie zacieków na elewacji
----------------	---

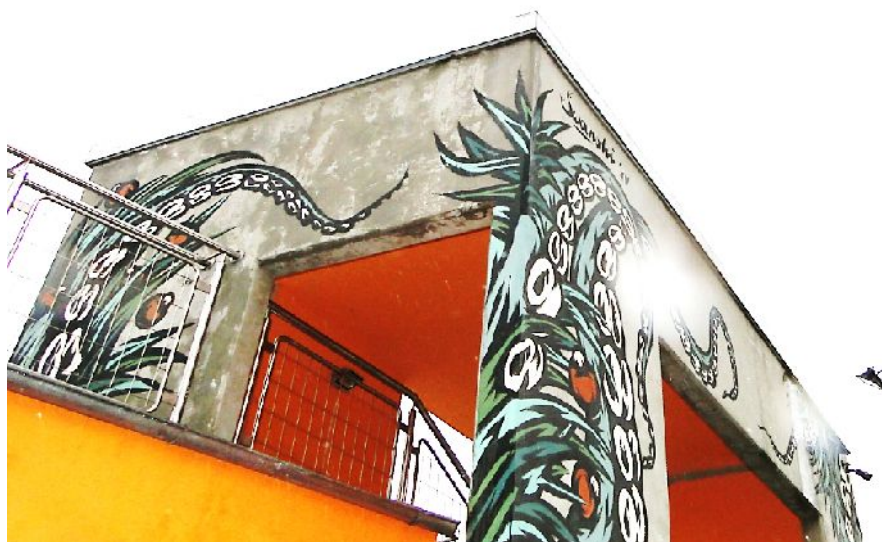
Obróbki blacharskie zadaszenia nad schodami wykonano jednak nieprecyzyjnie i bez odpowiedniego ukształtowania, wskutek czego woda zamiast w całości spływać z zadaszenia po krawędzi najniższej, spływa w jednym miejscu (fot nr 39) szczególnie intensywnie z krawędzi zadaszenia pochyłej. Jest to spowodowane wadliwym wykonawstwem obróbek blacharskich zadaszenia nad schodami.

Fot. 38	Wadliwie wykonana wiatrownica zadaszenia nad schodami (pionowa obróbka blacharska odprowadzająca wodę z tarasu, powodują powstawanie zacieków na elewacjach na
----------------	---

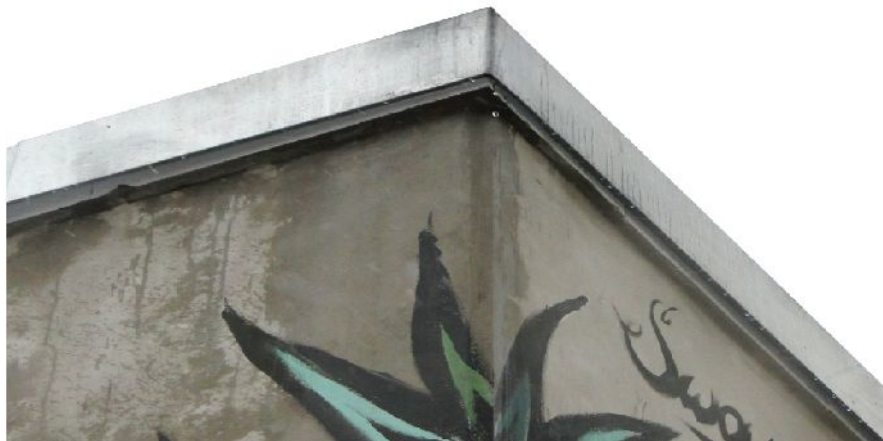
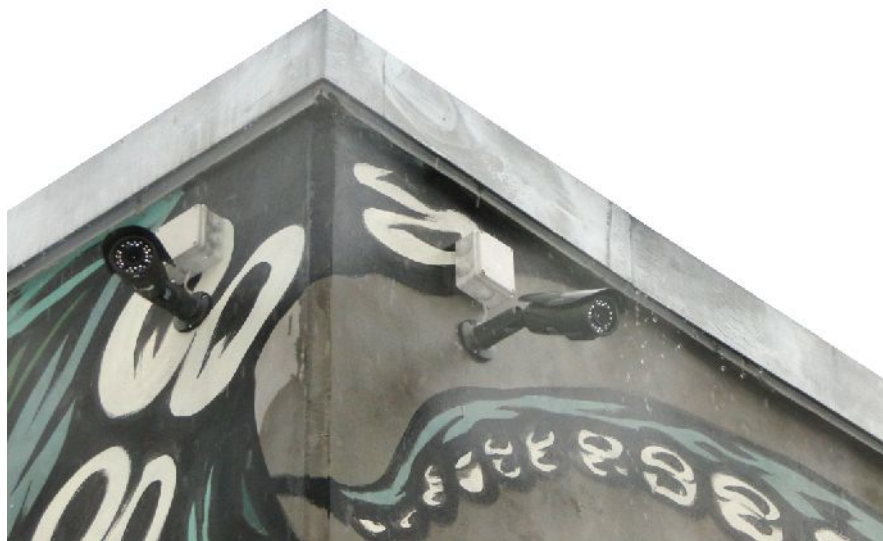
Fot. 39-40 Wadliwie wykonana wiatrownica zadaszzenia nad schodami (pionowa obróbka blacharska odprowadzająca wodę z tarasu, powodują powstawanie zacieków na elewacjach

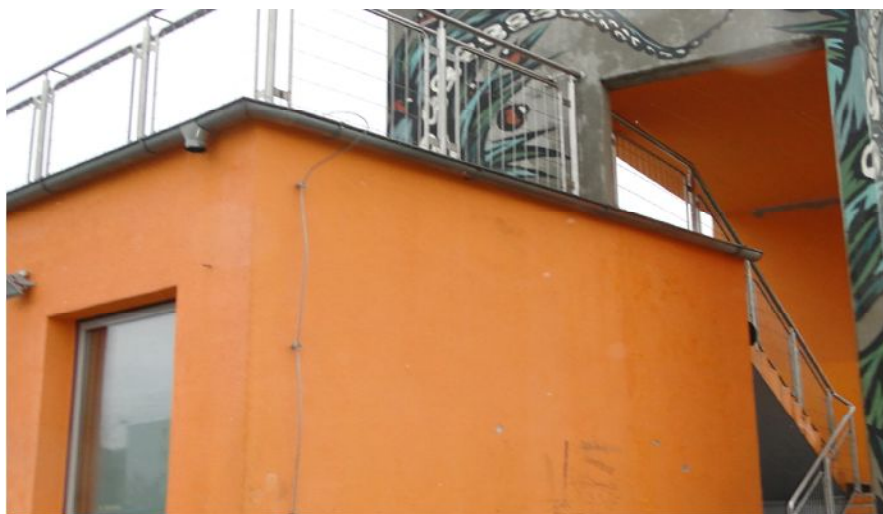
Fot. 41-42	Zaciek wodny na elewacji budynku widoczny podczas opadu deszczu. Zaciek spowodowany jest wadliwym wykonawstwem obróbek blacharskich na tarasie
-------------------	--

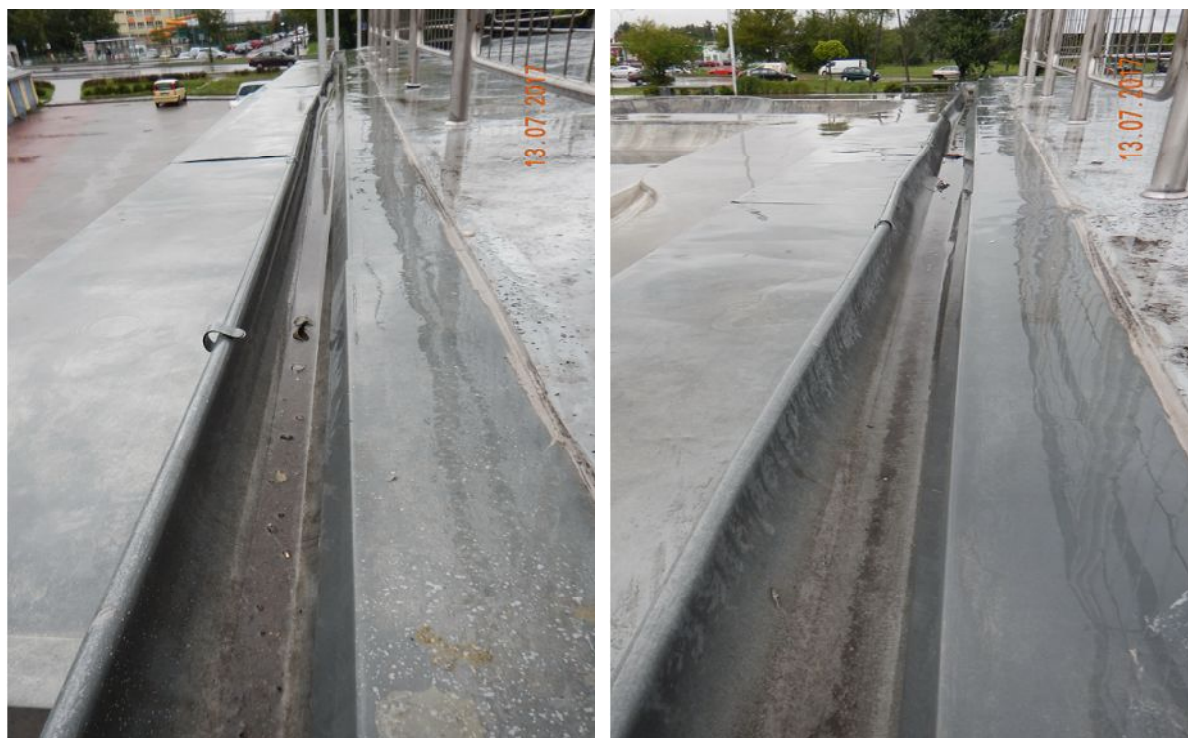
Fot. 43-44	Rynny nie mają odpowiednio ukształtowanego spadku zalega w nich woda
-------------------	--

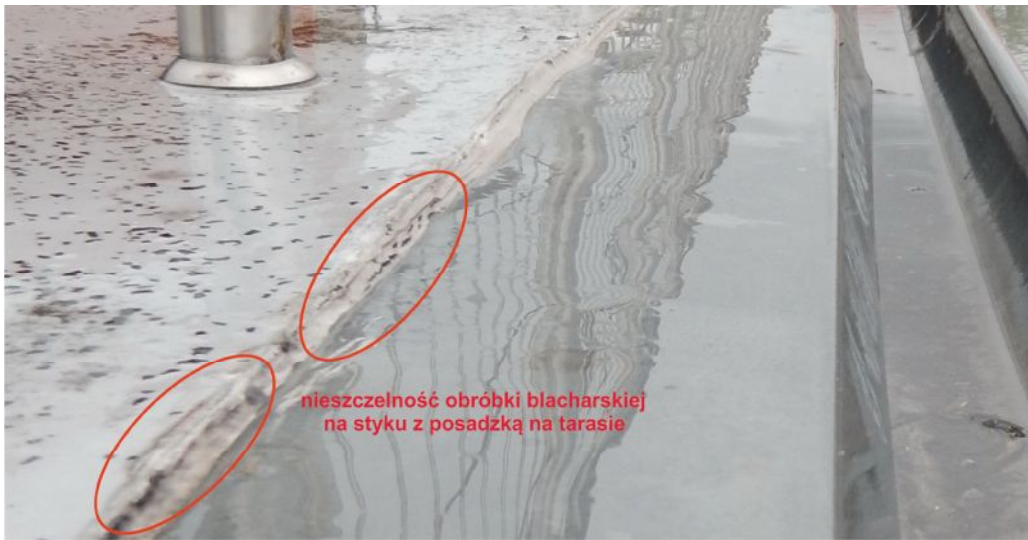
Fot. 46

Pas nadrynnowy na tarasie wykonano w taki sposób, że woda ma możliwość ściekania z tarasu pod pas nadrynnowy, albowiem pas nadrynnowy i posadzka żywiczna wykonana na tarasie znajdują się na tym samym poziomie. Wykonane na styku nawierzchni tarasu i pasa nadrynnowego uszczelnienie w dłuższym okresie może nie być szczelne, w wyniku czego dochodzi do bezpośrednich przecieków wody spod pasa nadrynnowego (fot. nr 41-42). **Konieczna jest w związku z tym cykliczna konserwacja tego typu połączenia, aby nie dochodziło do przecieków wody pod obróbkę blacharską**

Nieszczelność obróbki blacharskiej na styku z posadzką

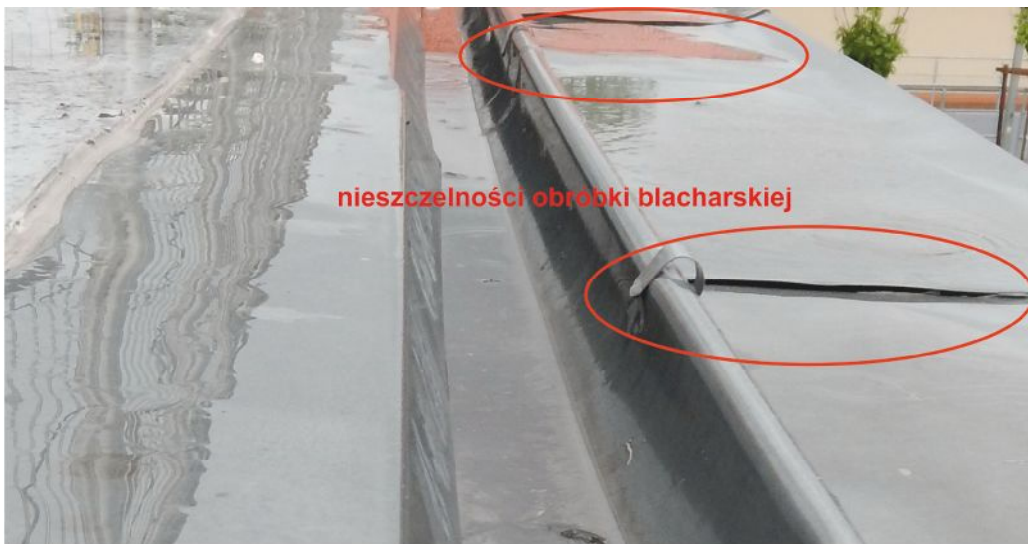
Fot. 46

Nieszczelność obróbki blacharskiej
