EKSPERTYZA TECHNICZNA NR 110/2017

Dotycząca **OCENY STANU TECHNICZNEGO BUDYNKU
USŁUGOWO-SOCJALNEGO W SKATEPARKU PRZY
UL. OKULICKIEGO 19 W PIASECZNI**

Przedmiotem opracowania Budynek usługowo-socjalny w Skateparku przy ul. Okulickiego 19 w Piasecznie.

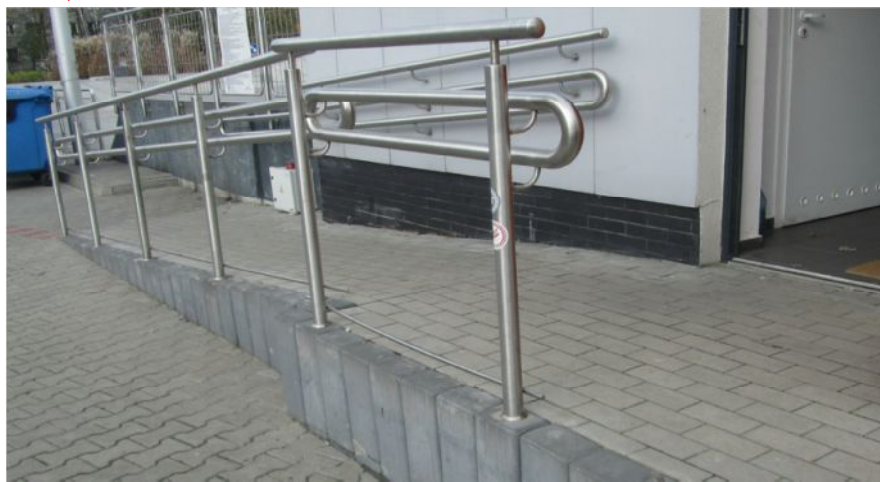
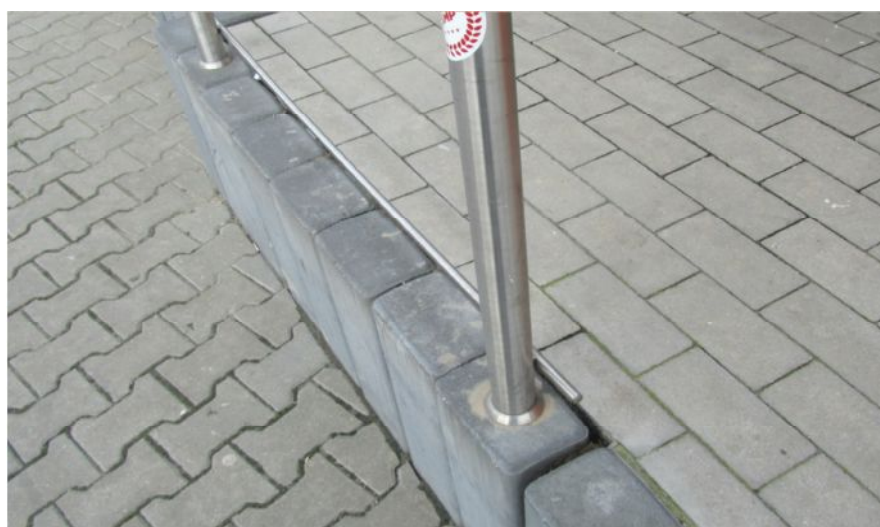
Fot. 47-48

Balustrada została niewłaściwie zamontowana przez Wykonawcę ponieważ jest niestabilna i przy obciążeniu ją siłą poziomą mniejszą niż 1kN (obciążenie normowe na jaką powinny być obliczane balustrady) balustrada wychyla od pionu wraz z nią porusza się betonowy słupek, na którym balustrada jest zamocowana (słupek betonowych nie może się w tym przypadku wychylać od pionu).

Wadliwie zamontowana balustrada odchyła się w kierunku poziomym po użyciu niewielkiej siły poziomej

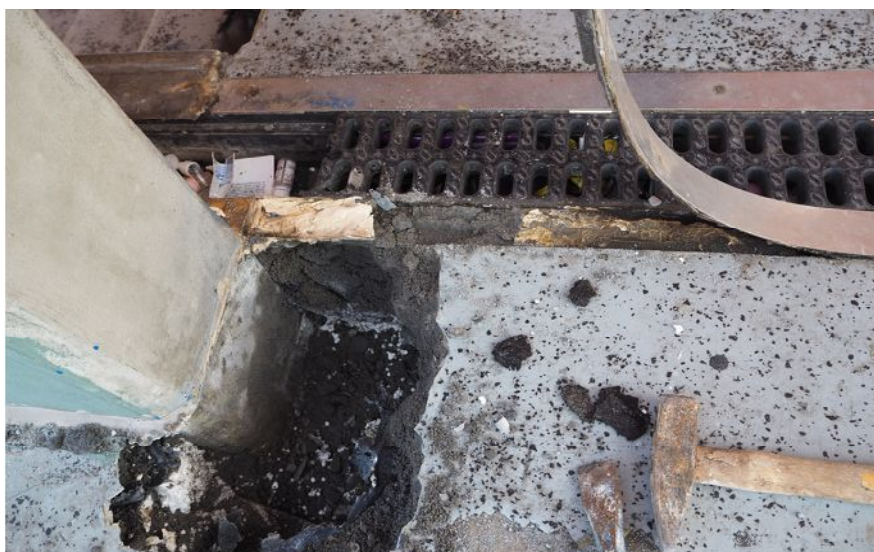
Fot. 49

- posadzka– dwie warstwy,
- posadzka cementowa o grubości 6 cm ,
- styropian 16cm (wg dokumentacji EPS 100),
- izolacja bitumiczna papa zgrzewalna ułożona na warstwie spadkowej

Odkrywka w warstwach tarasu, wykonana przy schodach

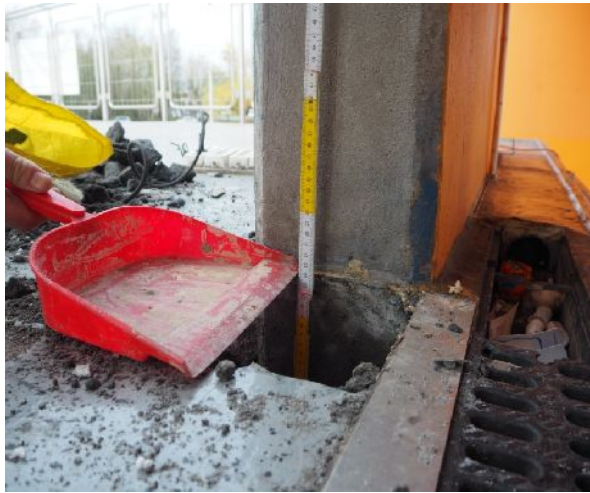
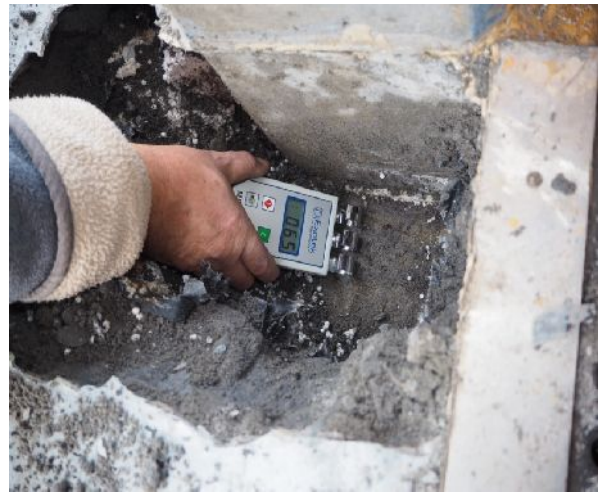
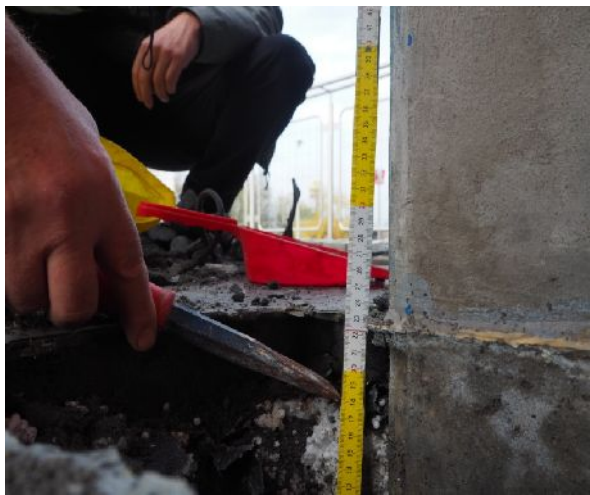
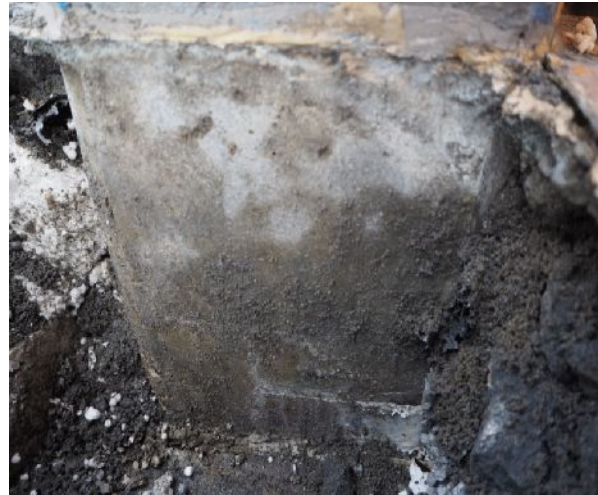
Fot. 49-53 | Odkrywka w warstwach tarasu, wykonana przy schodach

Warstw wykończeniowych na tarasie nie wykonano zgodnie z projektem. Projekt przewidywał, że izolacja przeciwwilgociowa z dwóch warstw papy zostanie wykonana bezpośrednio na styropianie (patrz rys nr 4 – przekrój przez taras), tymczasem wykonano ją bezpośrednio na płycie żelbetowej tarasu. Nie można jednak tego typu rozwiązania uznać za wadliwe.
