OPINIA KONSTRUKCYJNA

**Budynek użyteczności publicznej Klub Kultury
położony przy ul. Białej Brzozy 3 w Zalesiu Górnym,
na dz. o nr ew. 567, obręb 0042 Zalesie Górne,
jednostka ewidencyjna 141804_5 gm. Piaseczno,
kategoria obiektu budowlanego – IX,**

**Projekt budowlano-wykonawczy do budowy
zewnątrznej windy przy Klubie Kultury**

**Janusz Łobacz
mgr inż. budownictwa lądowego
uprawniony projektant, kierownik budowy
w specjalności konstrukcyjno-budowlanej
Nr uprawnień 270/85/UW**

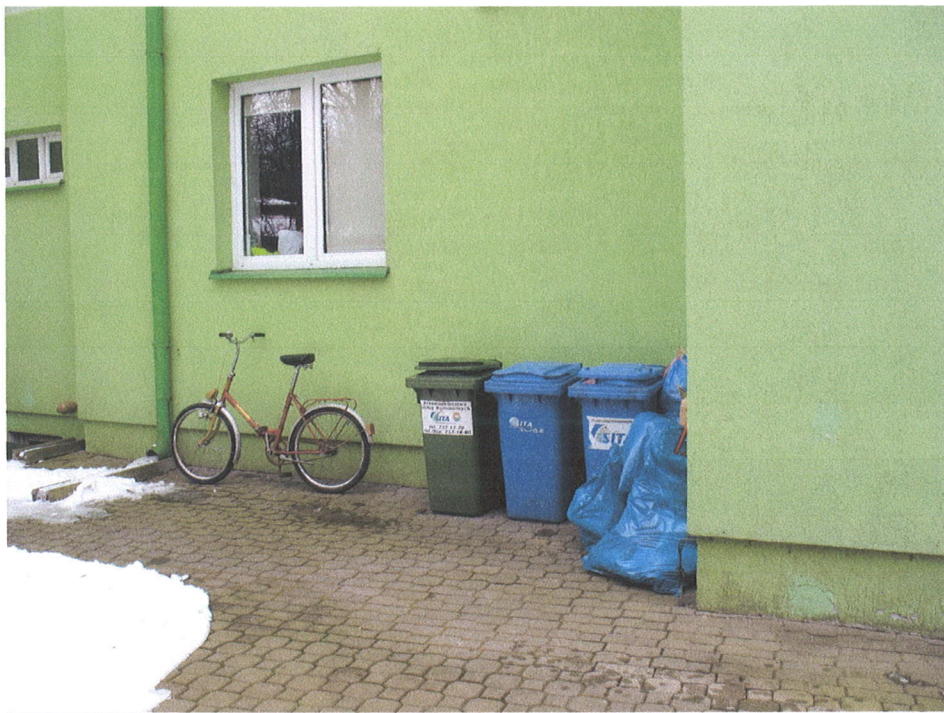
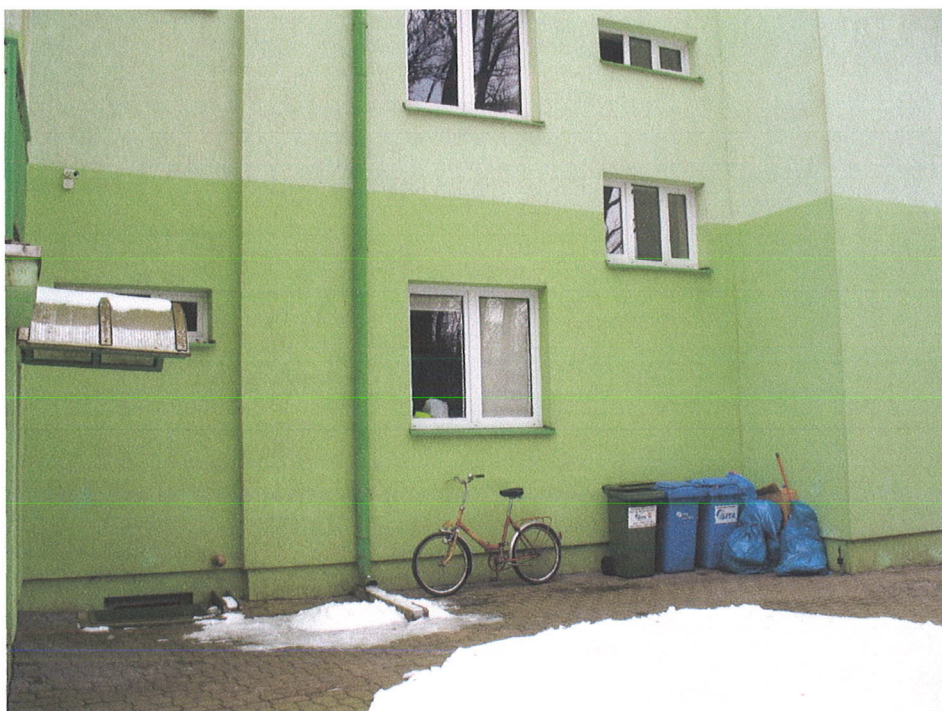
Elewacja wschodnia - widok ściany, do której dobudowany zostanie szyb windowy

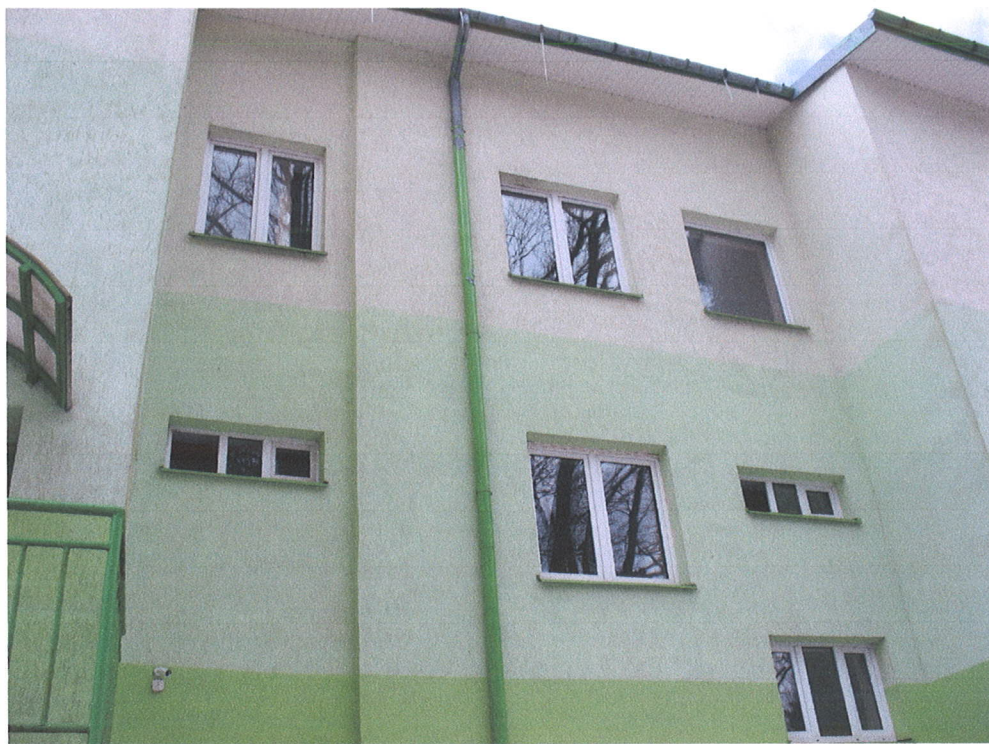
Elewacja wschodnia - widok ściany, do której dobudowany zostanie szyb windy

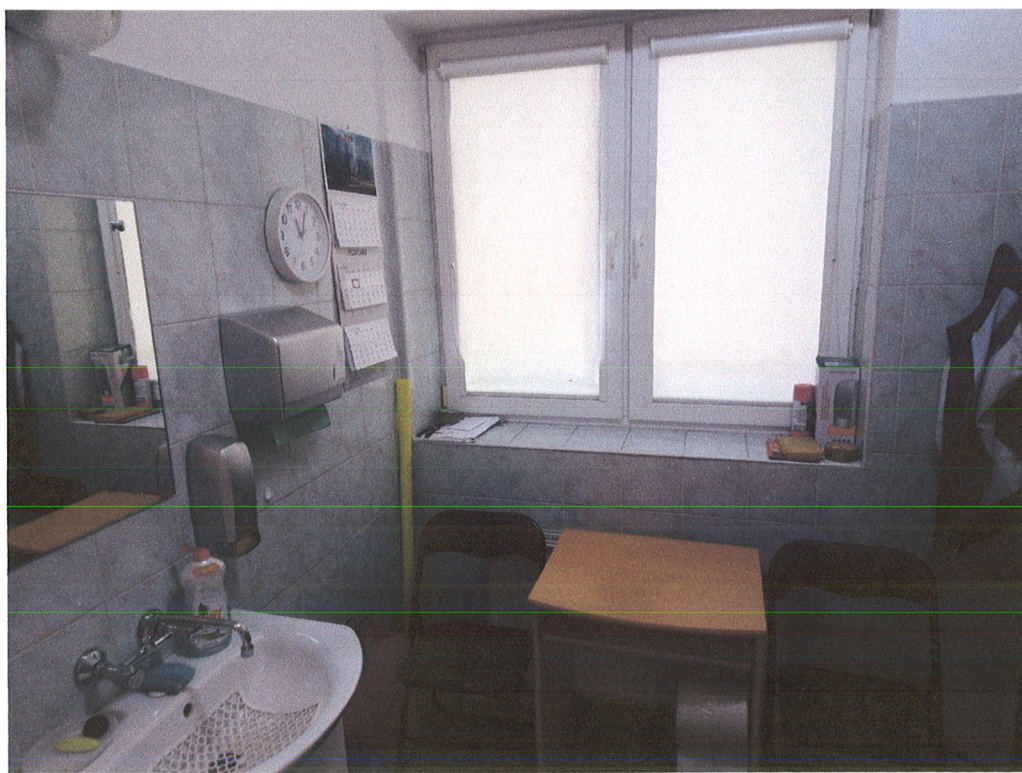
Poziom parteru, widok w stronę okna, miejsce wejścia do windy,
drzwi windy zlokalizowano w świetle okna

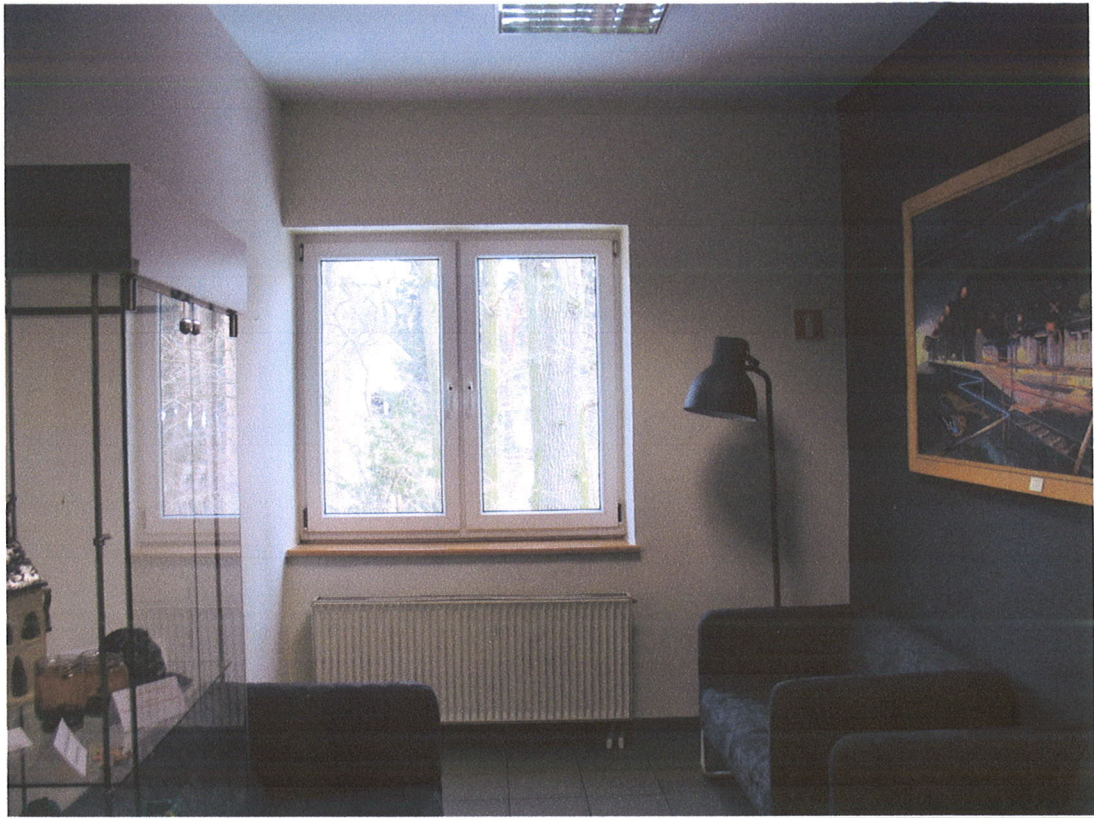
Poziom piętra, widok w stronę okna, miejsce wejścia do windy, drzwi windy zlokalizowano w świetle okna

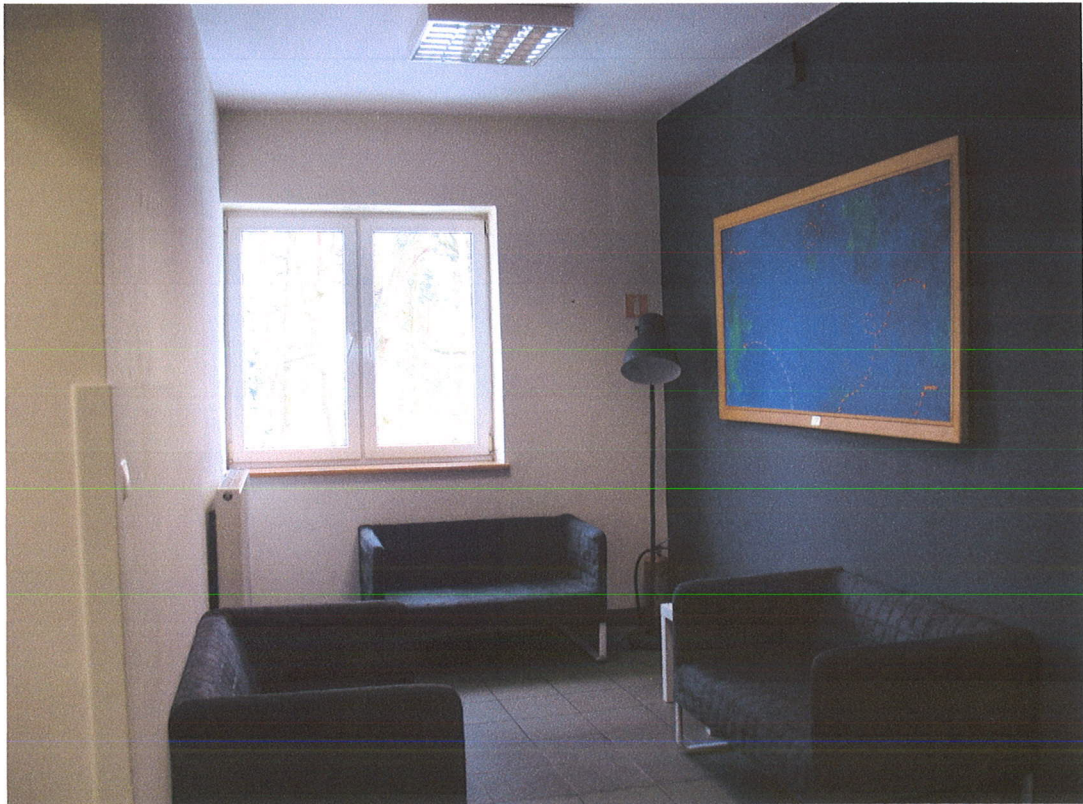
Poziom II piętra, widok w stronę okna, miejsce wejścia do windy, drzwi windy zlokalizowano w świetle okna
