Protokół kontroli okresowej co najmniej raz w roku
kolejowego obiektu inżynierskiego
przeprowadzanej z częstotliwością co najmniej raz w roku, zgodnie z art. 62, ust. 1, pkt. 1
ustawy z dnia 07 lipca 1994 roku Prawo Budowlane (Dz.U. 1994 Nr 89 poz. 414 z
późniejszymi zmianami)
most, wiadukt*

linia Grójeckiej Kolei Dojazdowej, km **18.949**

Nr protokołu	18.949/1/2019	Data kontroli	18.01.2019
Imię i nazwisko kontrolującego	Waldemar Gulbiński	Nr uprawnień	MAZ/0424/OWOM/10

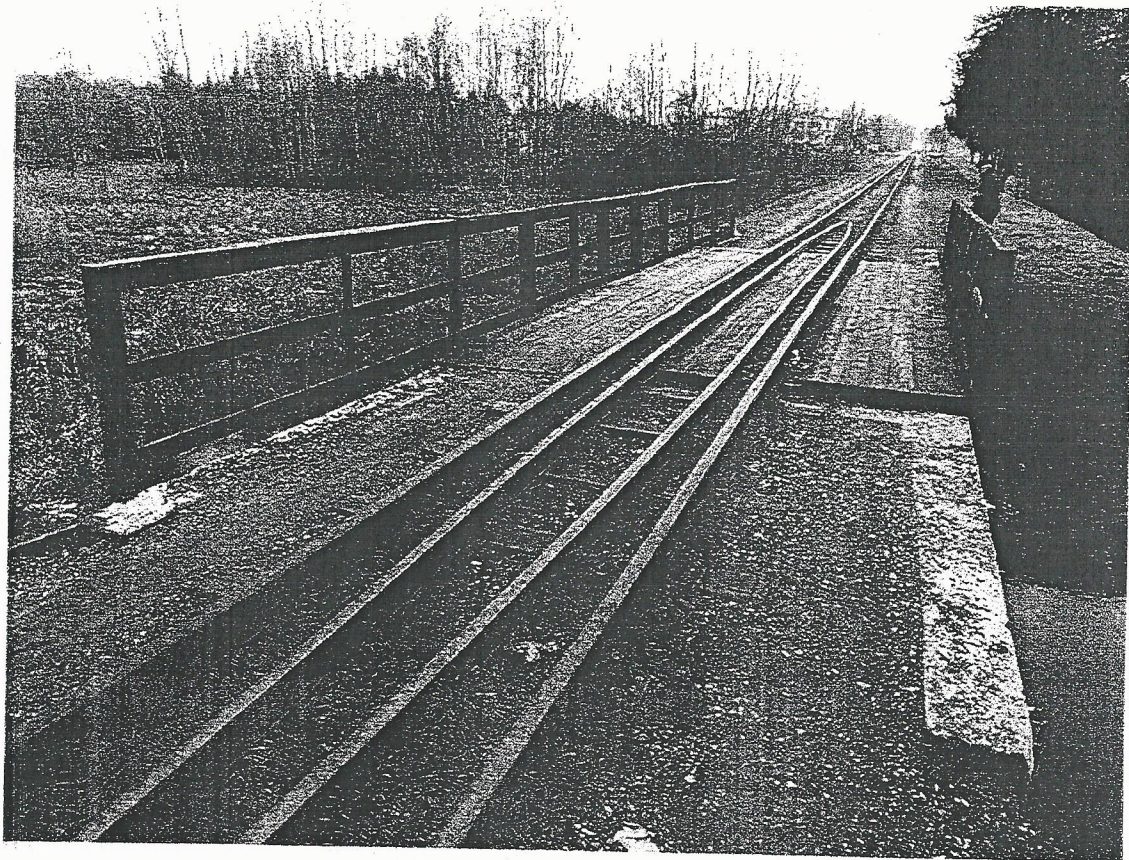
Fot. 01 – widok nawierzchni w stronę Piaseczna

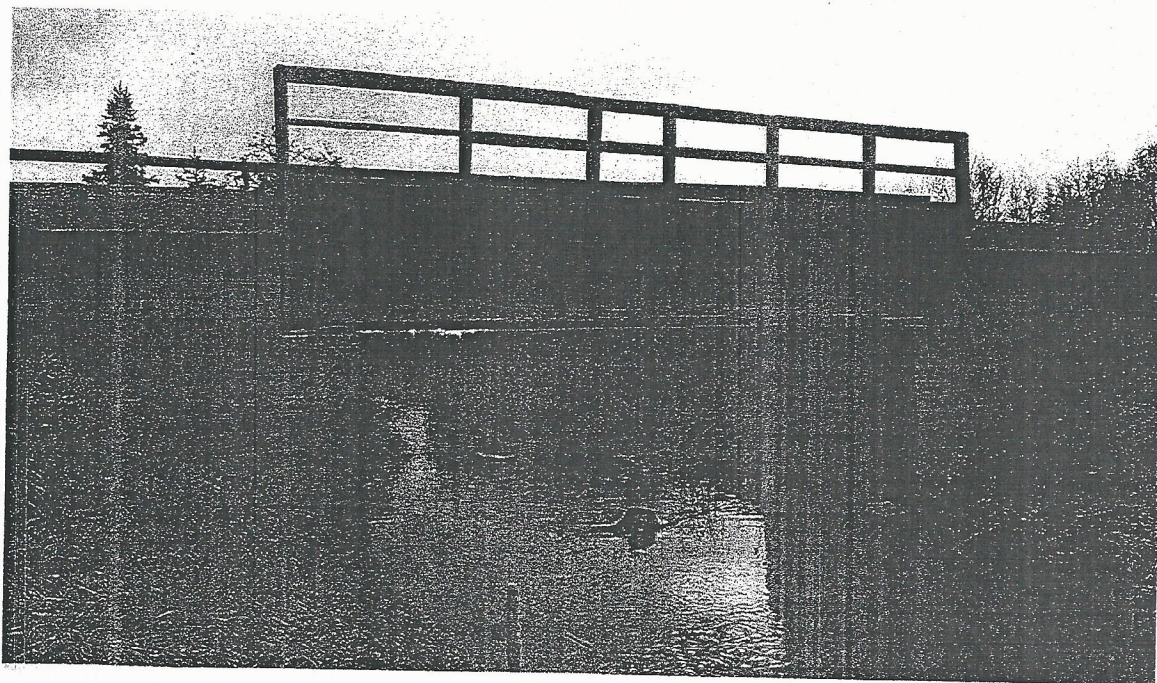
Fot. 02 – widok od strony wody dolnej

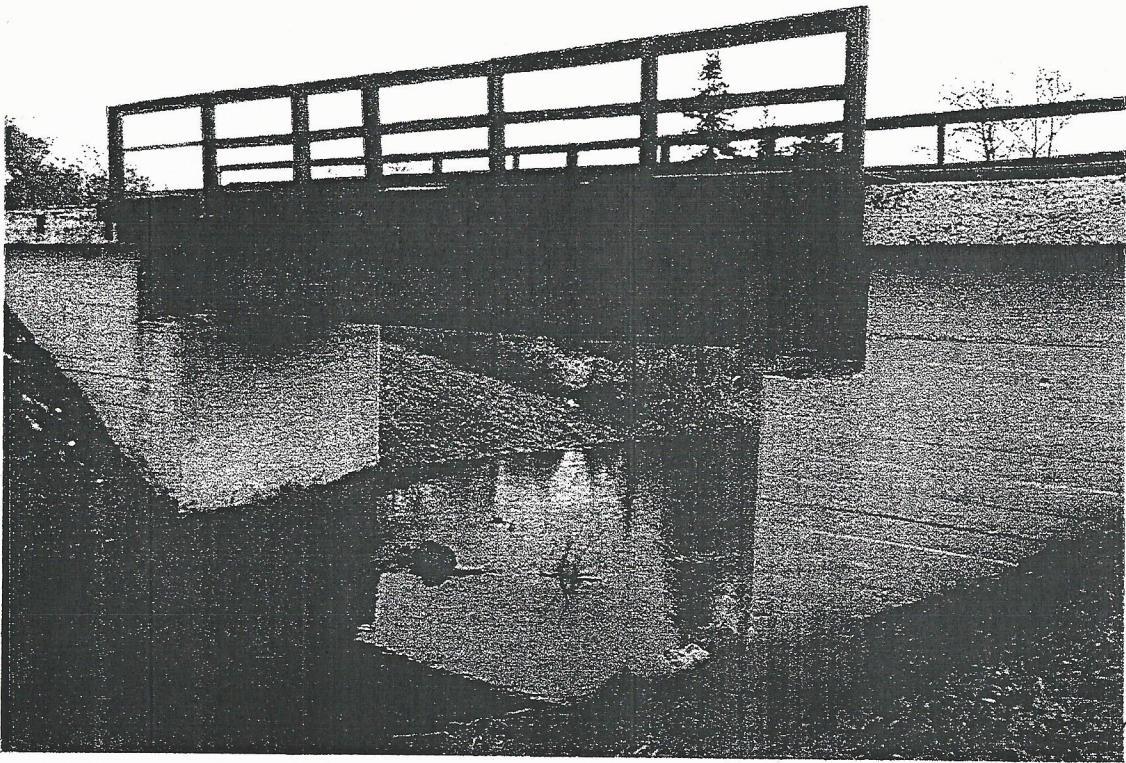
Fot. 03 – widok od strony wody górnej

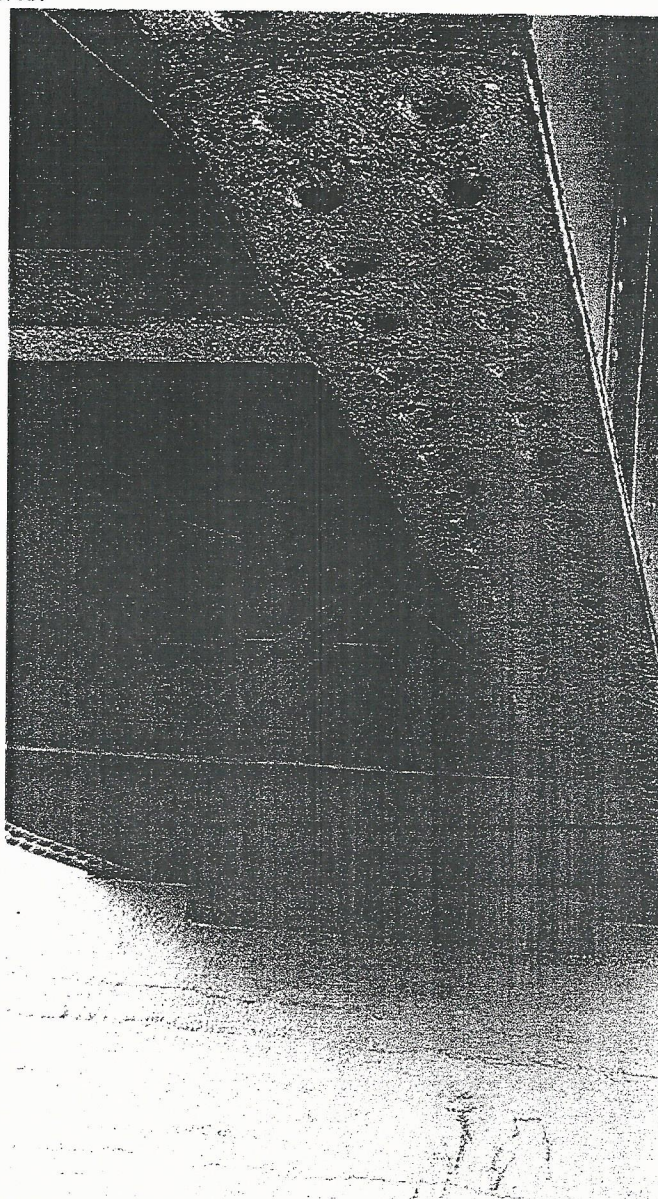
Przęsła – Dz.II K.U. – S-Z – zanieczyszczenia pasów dolnych w strefach przypodporowych, S – ubytki korozyjne blach węzłowych, UP1-KP – korozja połączeń nitowanych w strefie podporowych, S-UZA – uszkodzenie powłok antykorozyjnych, S-KS – korozja szczelinowa, wżerowa, powierzchniowa

Fot. 04 – postępująca degradacja, ubytki korozyjne blach węzłowych, korozja połączeń nitowanych w strefie podporowych, uszkodzenie powłok antykorozyjnych, korozja szczelinowa, wżerowa, powierzchniowa

OSTATECZNA OCENA OBIEKTU: 2 – niedostateczny – uszkodzenia świadczące o zmniejszeniu przydatności i kwalifikujące element (przęsło) do remontu lub wymiany

1. Niezbędna wymiana przęsa w terminie j/n – ok. 3.6 t.
2. Wymiana łożysk – 4 kpl.
3. Wymiana mostownic – 19 szt. na 10 szt. 22x24x250 cm.
4. Montaż poręczy stalowych o wysokości 1.10 m – 2x14.1 m.
5. Montaż chodników z krtek typu Mostostal – 0.75x7.40x2=11.1 m².
6. Montaż blach przeciwpożarowych, gr min. 4mm – (0.40+2x0.20)7.40=5.92 m².

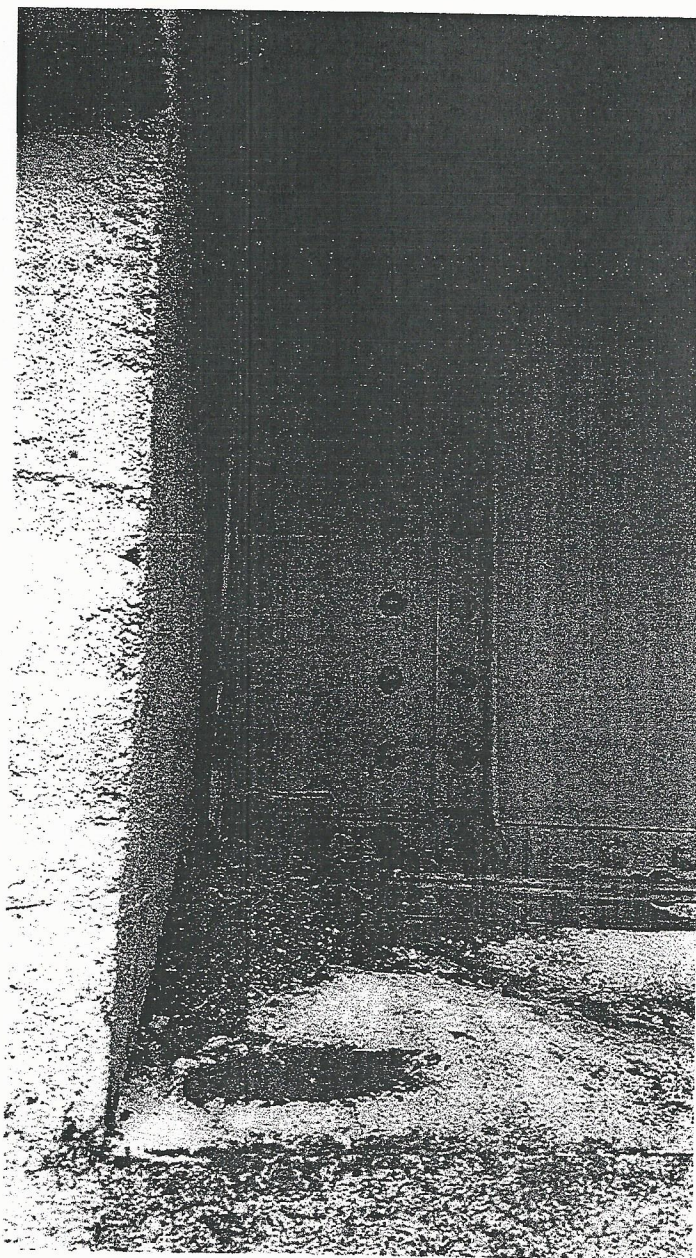
Fot. 05 – postępująca degradacja, zanieczyszczenia pasów dolnych w strefach przypodporowych, ubytki korozyjne blach węzłowych, korozja połączeń nitowanych w strefie podporowych, uszkodzenie powłok antykorozyjnych – węzeł podporowy od strony Tarczyna

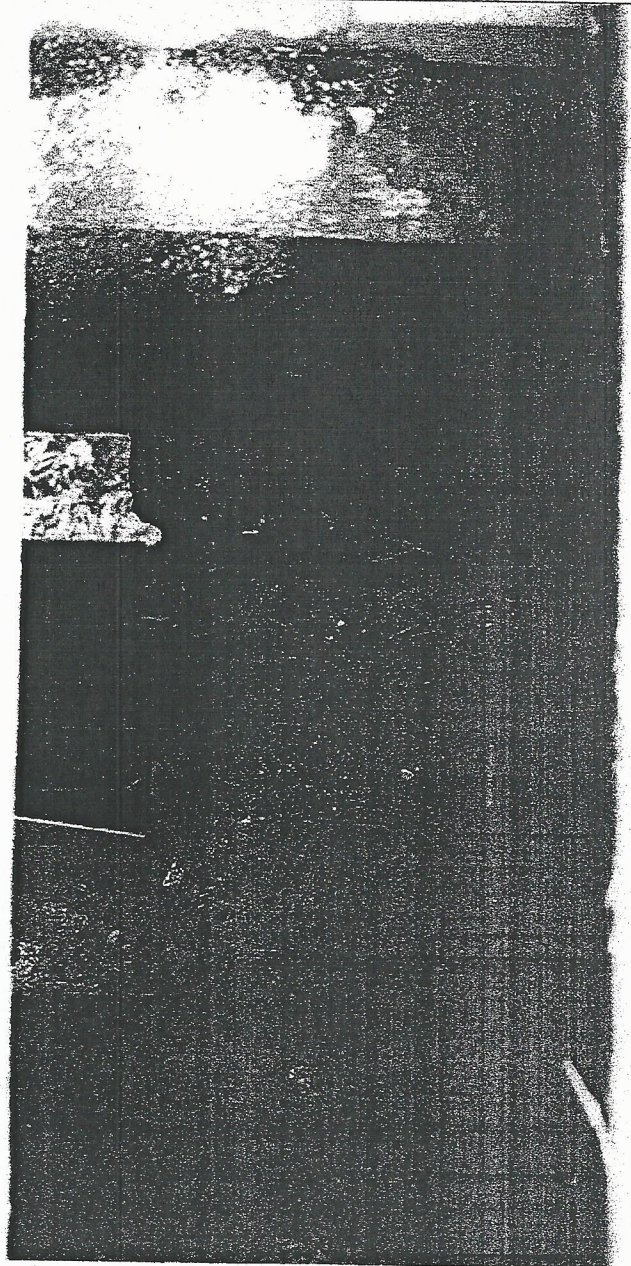
Fot. 06 – postępująca degradacja, ubytki korozyjne pasów górnych, blach węzłowych, uszkodzenie powłok antykorozyjnych, korozja wżerowa, powierzchniowa

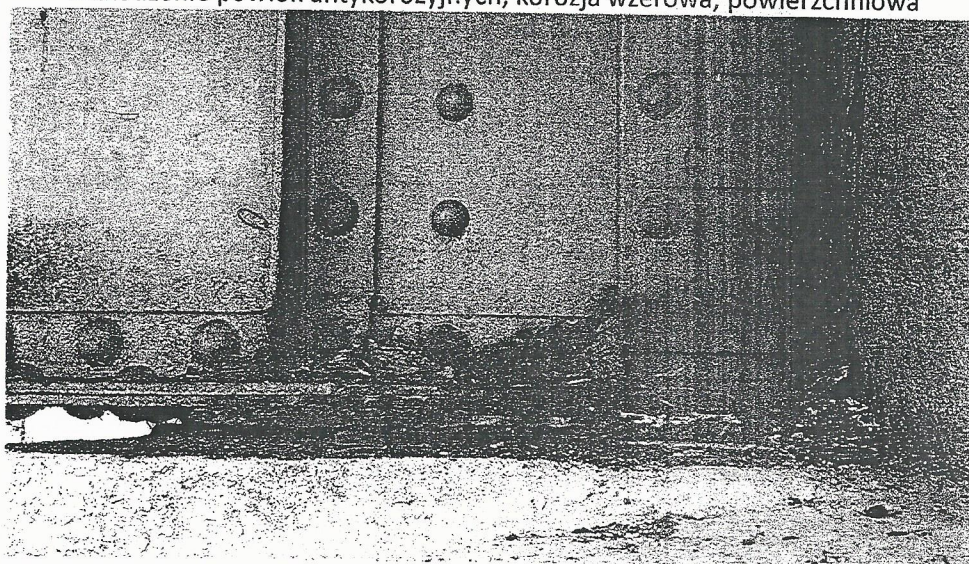
Fot. 07 – postępująca degradacja, zanieczyszczenia pasów dolnych w strefach przypodporowych, korozja połączeń nitowanych w strefie podporowych, uszkodzenie powłok antykorozyjnych – węzeł podporowy od strony Piaseczna

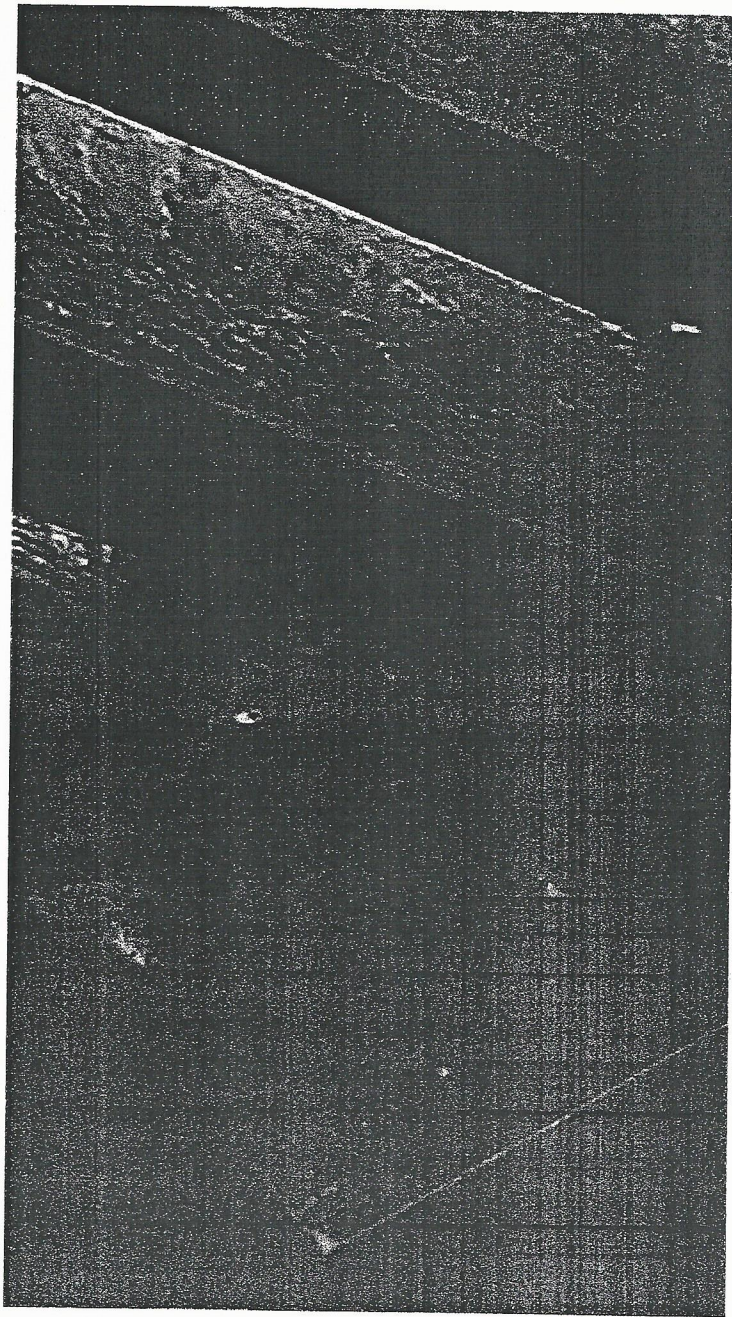
Fot. 08 – postępująca degradacja, ubytki korozyjne blach węzłowych, uszkodzenie powłok antykorozyjnych, korozja wżerowa, powierzchniowa

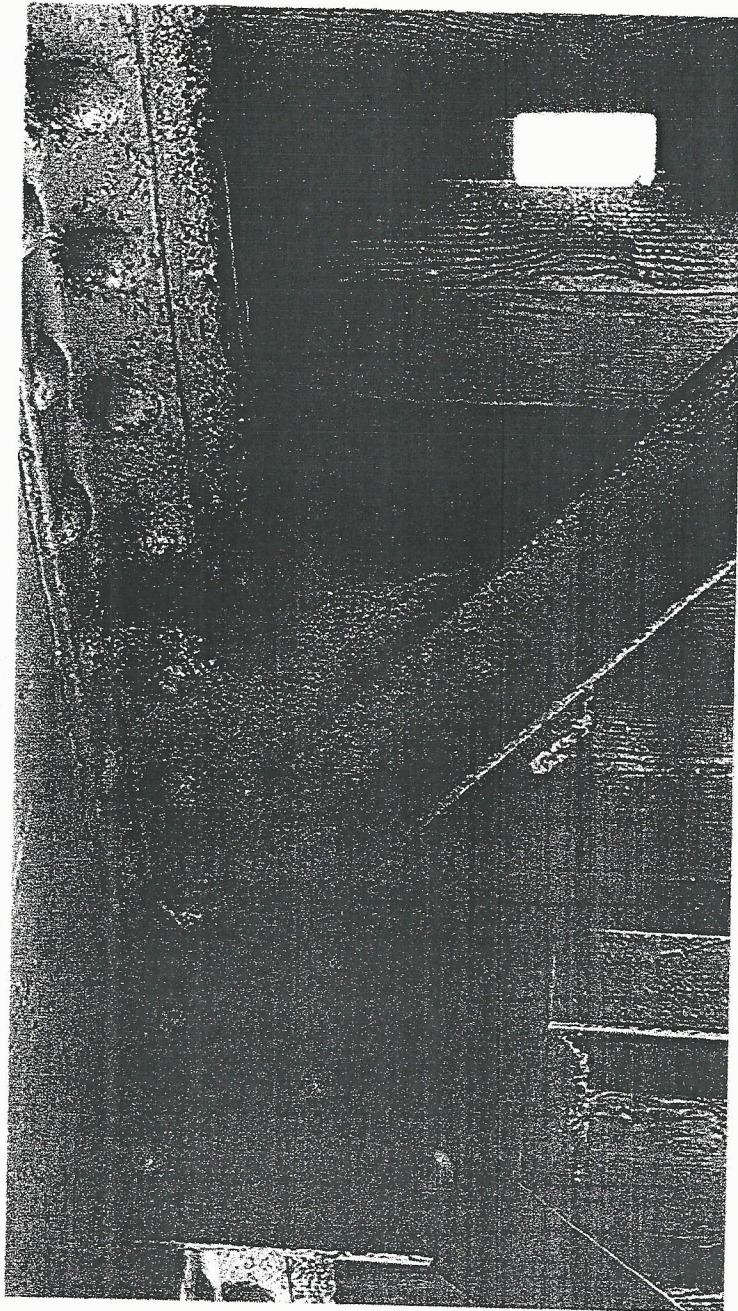
Fot. 09 – postępująca degradacja, ubytki korozyjne blach węzłowych, korozja wżerowa, powierzchniowa

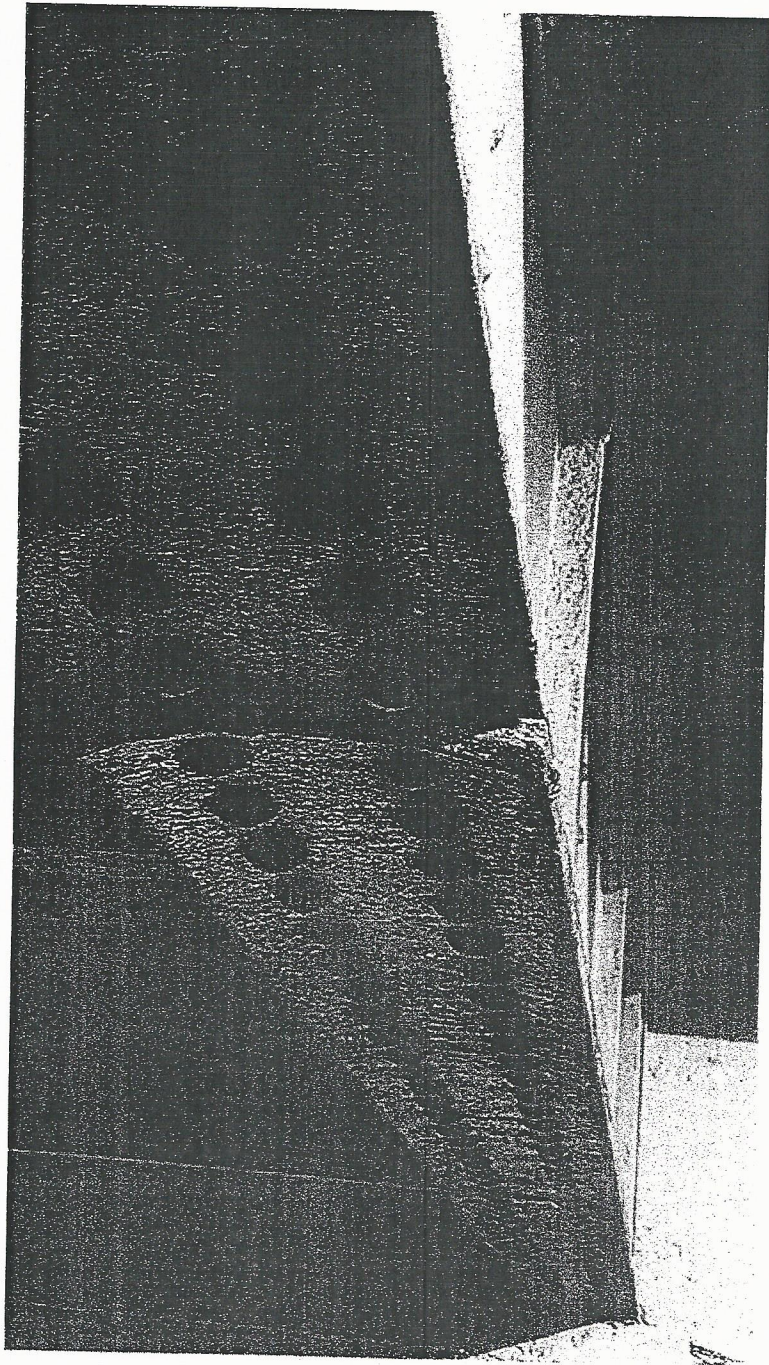
Fot. 10 – przykład korozji wżerowej

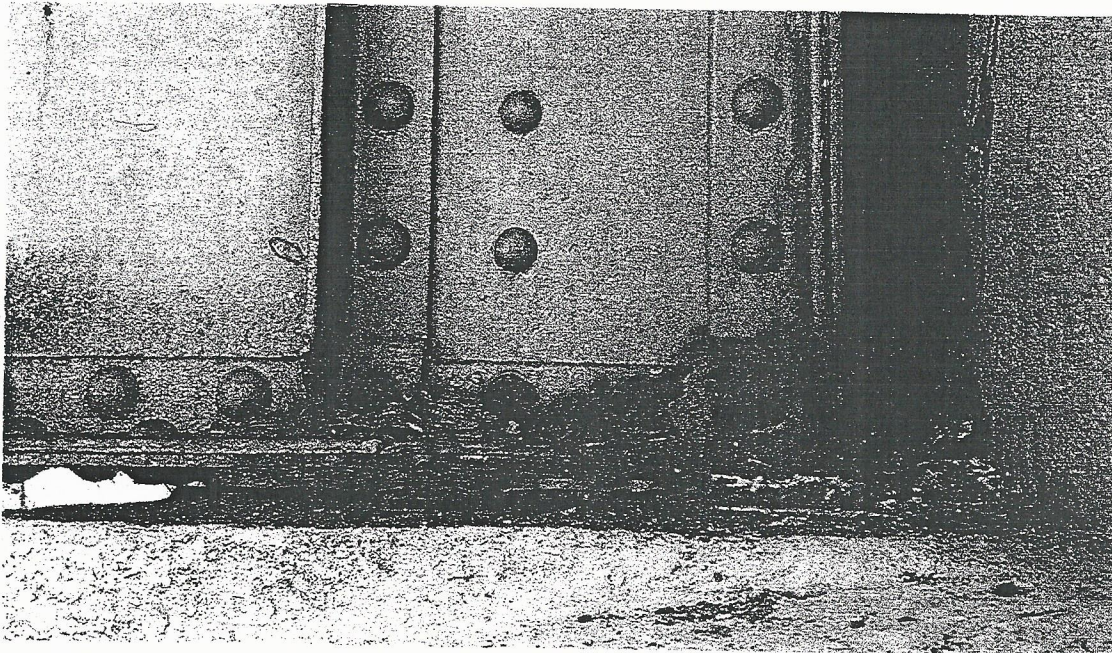
Skrzydła (ściany oporowe) – Dz.IV K.U. -
Filary – Dz.IV K.U. -
Łożyska – Dz.III K.U. – znaczna korozja wszystkich łożysk
Izolacja – Dz.V K.U. -
Urządzenia odwadniające – Dz.V K.U. -
Nasypy i skarpy – Dz.VII K.U. -
Przeszkoda – Dz.VII K.U. -
Chodniki służbowe – Dz.VI K.U. – brak części poręczy na skrzydełkach od strony wody górnej, za małą wysokość poręczy (85 cm)
Dylatacje – Dz.VI K.U. – UW-ND –
Oslony przeciwporażeniowe – Dz.VI K.U. -
Ekrany akustyczne – Dz.VI K.U. -
System ochrony przeciwpożarowej – Dz.VI K.U. – brak pasów przeciwpożarowych stalowych między tokami szynowymi i na zewnątrz toków

Fot. 11 – postępująca degradacja, zanieczyszczenia łożysk, uszkodzenie powłok antykorozyjnych, korozja wżerowa, powierzchniowa

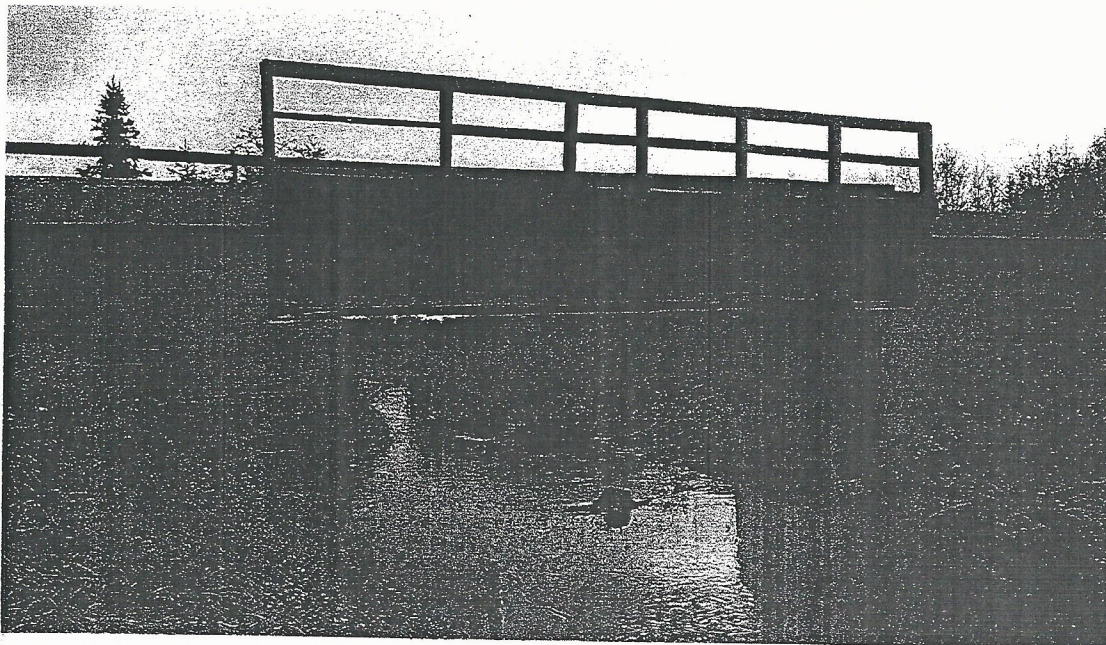
Fot. 12 – brak poręczy na skrzydełkach i za mała wysokość poręczy (85 cm)

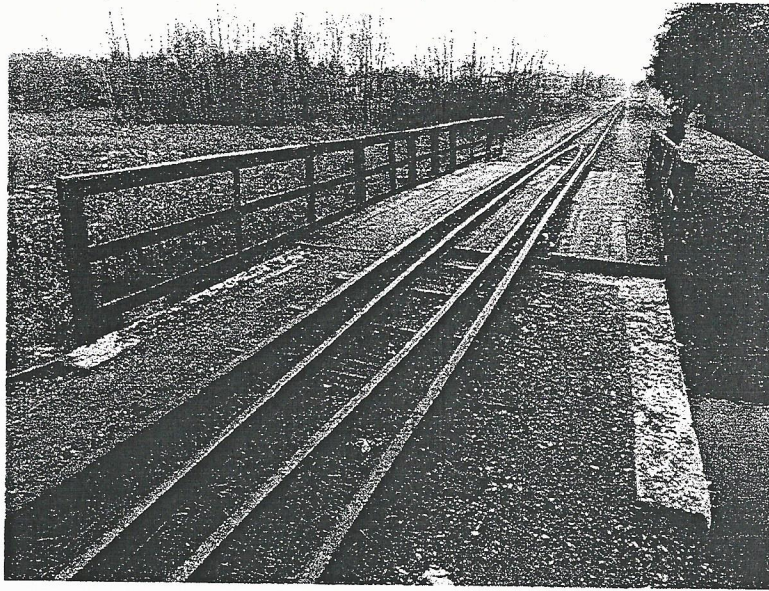
Fot. 12 – pomost chodników i wypełnienie między szynami drewniane, poręczce zagrażające bezpieczeństwu p.poż.
