PROJEKT BUDOWLANY ROZBIÓRKI BUDYNKU USŁUGOWO-MIESZKALNEGO PIASECZNO, PLAC PIŁSUDSKIEGO 3

Obiekt: Budynek usługowo-mieszkalny, pl. Piłsudskiego 3

Przedmiotem niniejszego opracowania jest projekt budowlany rozbiórki budynku usługowo-mieszkalnego znajdującego się na terenie posesji przy pl. Piłsudskiego 3 w Piasecznie. Niniejsza dokumentacja dotyczy budynku frontowego.

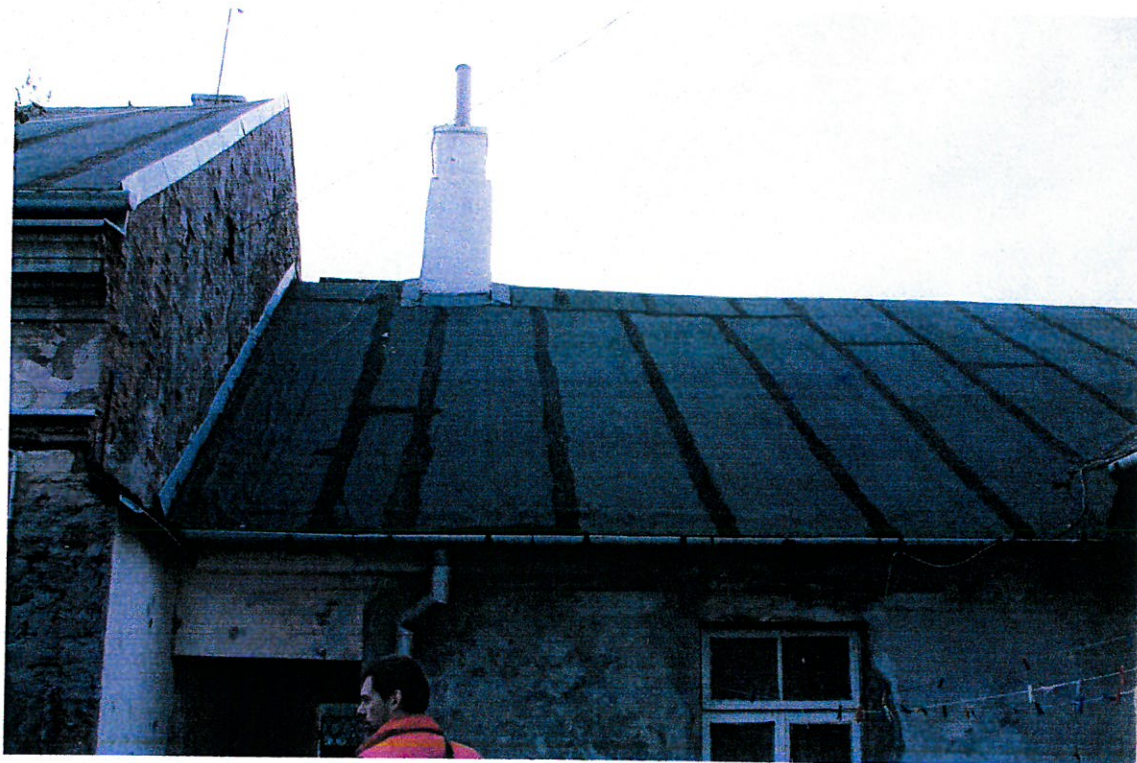
PLAC PIŁSUDSKIEGO 3 - ELEWACJA OD PODWÓRZA

Tynki mineralne, od strony podwórka w bardzo złym stanie. Pokrycie dachowe – papa. Stolarka otworowa bardzo zróżnicowana, niejednorodna, w różnym stanie technicznym – patrz opisy na rys. elewacji.

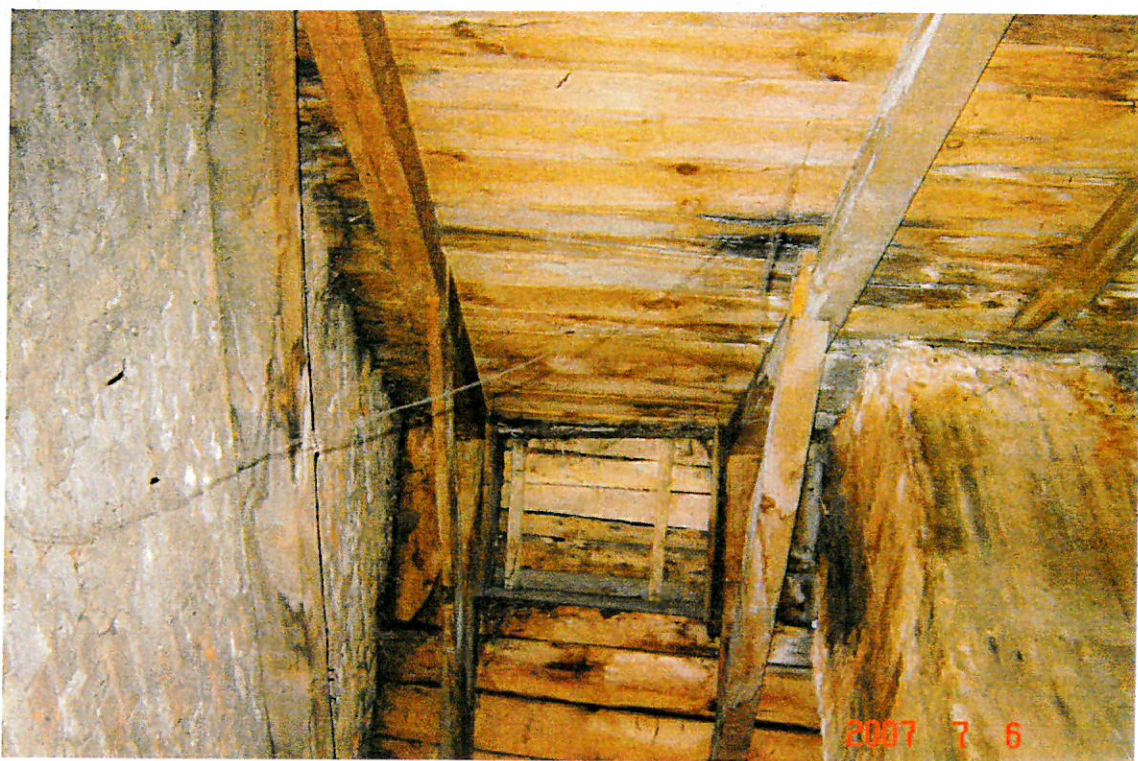
PLAC PIŁSUDSKIEGO 3 - WIĘŻBA DACHOWA

Elementy konstrukcji drewnianej więźby dachowej są częściowo wymienione na nowe i zabezpieczone przed korozją. Wymienione zostały min. krokwie i elementy stolca środkowego. Płatew pod stolcem wykonana jest z dwóch krawędziaków krokwiowych o przekroju 13 x 7.5 cm położone jeden na drugim na płasko bez zespolenia ich śrubami. Tak wykonana płatew nie spełnia swojego zadania, ponieważ jej nośność jest mocno ograniczona.

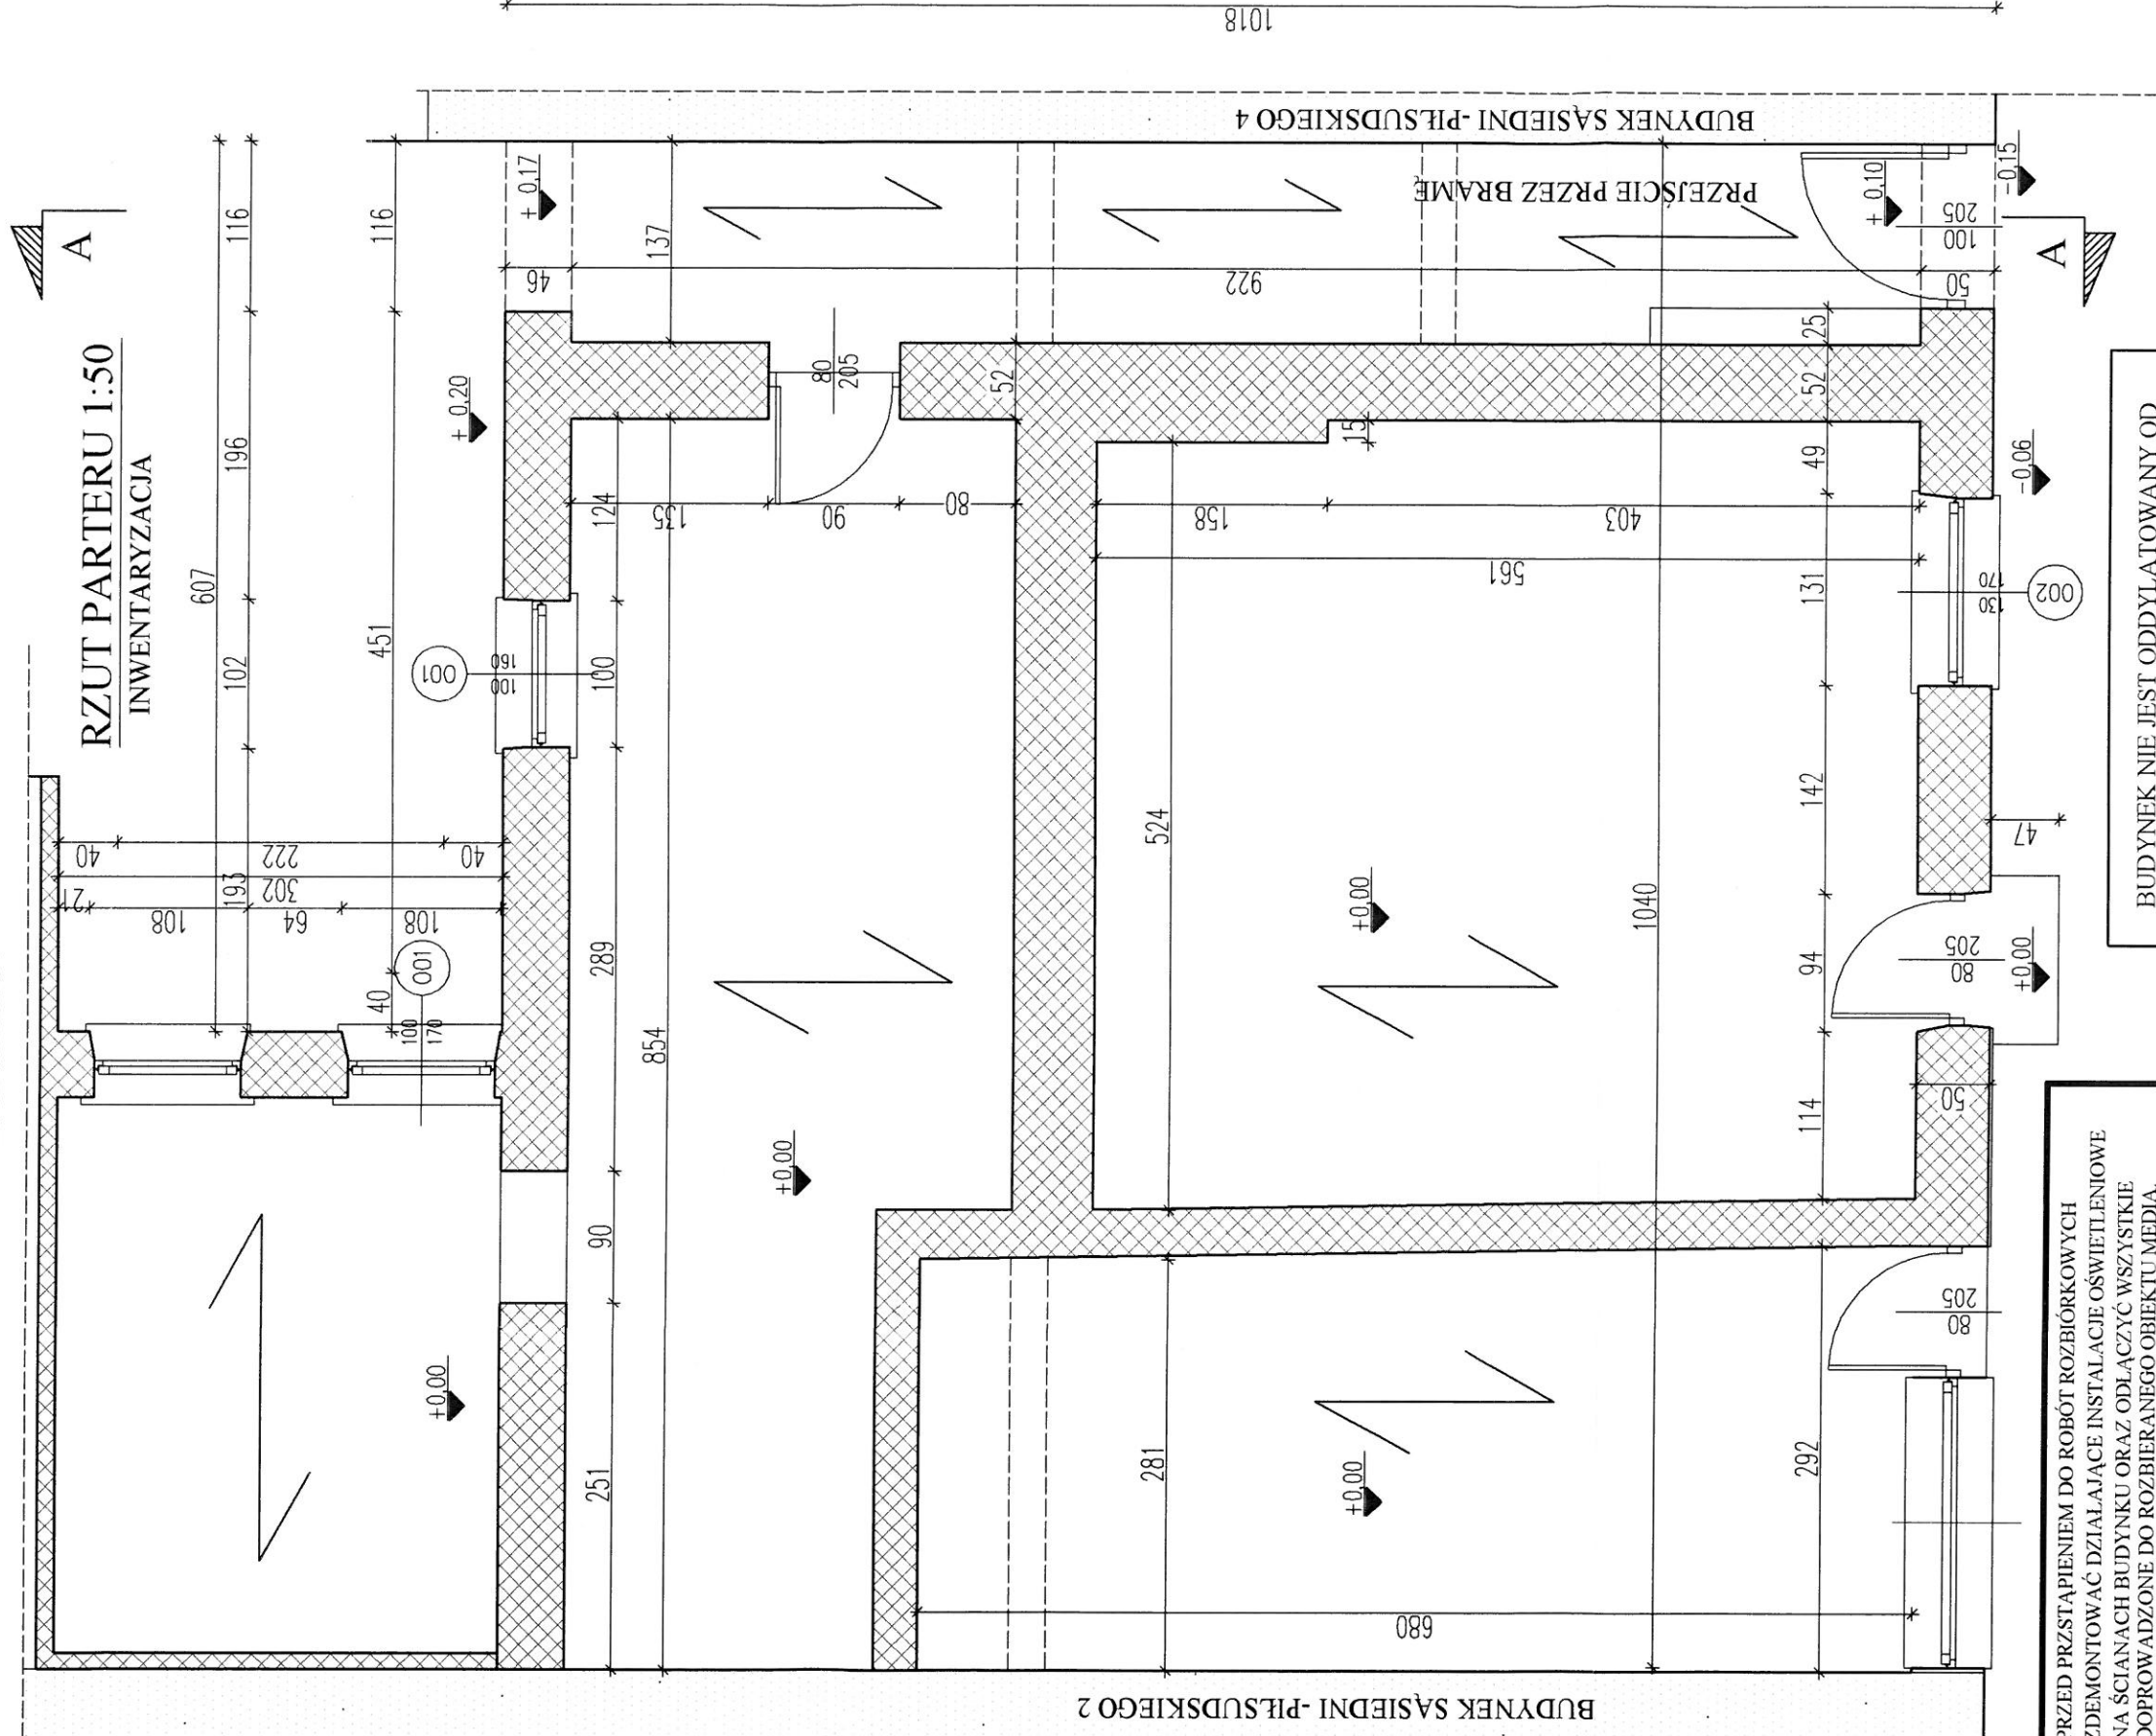
RZUT PARTERU 1:50
INWENTARYZACJA

PONIEWAŻ STANU ELEMENTÓW STROPU NIE DA SIĘ
MIARODAJNIE OCENIĆ, TRAKTOWANIE JEGO KON-
STRUKCJI JAKO POMOSTU ROBOCZEGO BEZ DODATKOWEGO
STEMPLOWANIA JEST ZBYT RYZYKOWNE.

PRZED PRZYSTĄPIENIEM DO ROBÓT ROZBIÓRKOWYCH
ZDEMONTOWAĆ DZIAŁAJĄCE INSTALACJE OŚWIETLENIOWE
NA ŚCIANACH BUDYNKU ORAZ ODŁĄCZYĆ WSZYSTKIE
DOPROWADZONE DO ROZBIERANEGO OBIEKTU MEDIA.
WYKONAWCA ROBÓT POWINIEN POTWIERDZIĆ TEN ETAP
PRAC W DZIENNIKU BUDOWY.

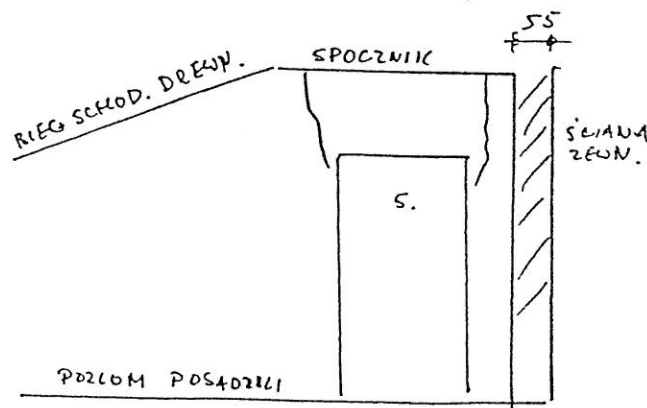
Spoczniki są wykonane jako płyty Kleina na belkach stalowych. Ściany poprzeczne klatki schodowej są popękane rysami pionowymi w okolicach wejść do lokali – patrz szkic.

Podobny przebieg rys jest na ścianie przeciwległej w okolicach drzwi do lokalu nr 4. Szerokość budynku w świetle ścian w klatce schodowej wynosi 5.49 m.

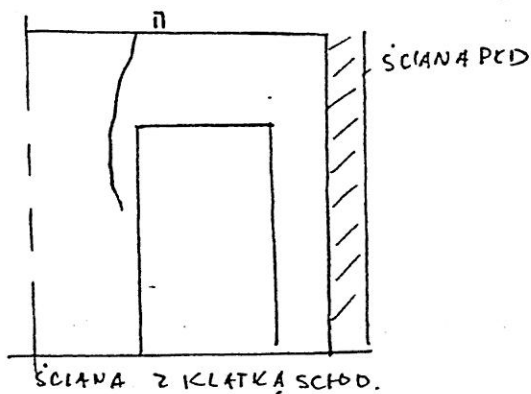
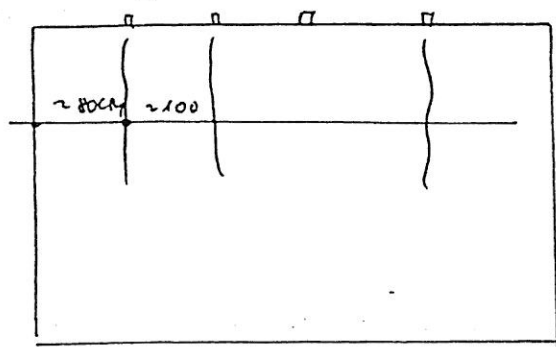
Ściana wspólna z klatką schodową jest pęknięta pionowo – ukośnie, ponieważ rysy w lokalu i na klatce schodowej pokrywają się. Są również rysy przy belce stropowej.

W ścianie zewnętrznej są rysy pionowe pod belkami. Układ belek stropowych jest podłużny (oparte są na ścianie zewnętrznej i od klatki schodowej).

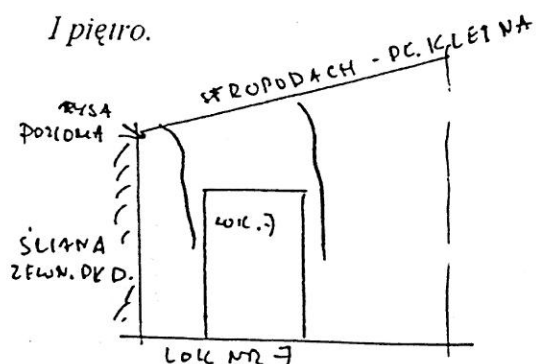
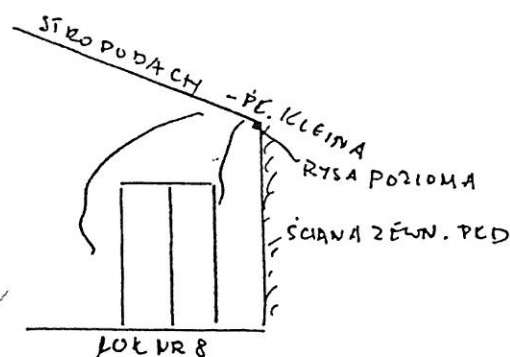
W klatce schodowej są pęknięcia ścian i odspojenie stropodachu wykonanego jako płyta Kleina. Rozwartość pęknięcia na styku ściany i ukośnego stropu wynosi około 6-8mm. Na ścianach poprzecznych są rysy nad drzwiami do lokali mieszkalnych. (PARTER. STYLIC POWIETRZA)
