**Budynek mieszkalno-dydaktyczny tzw. "PONIATÓWKA"**  
**ul. Chyliczkowska 20, 05-500 Piaseczno**  
**dz. nr ew. 8**

**Ekspertyza Techniczna w branży budowlanej aktualnego  
stanu technicznego budynku wraz z jego najbliższym  
otoczeniem.**

**Program Robót Remontowo-Konserwatorskich  
jako uzupełnienie opracowania - „Opinia konserwatorska  
o stanie zachowania tzw. „Poniatówki”,  
należącej do zespołu szkół w Piasecznie”**

Warszawa, maj 2014 r.

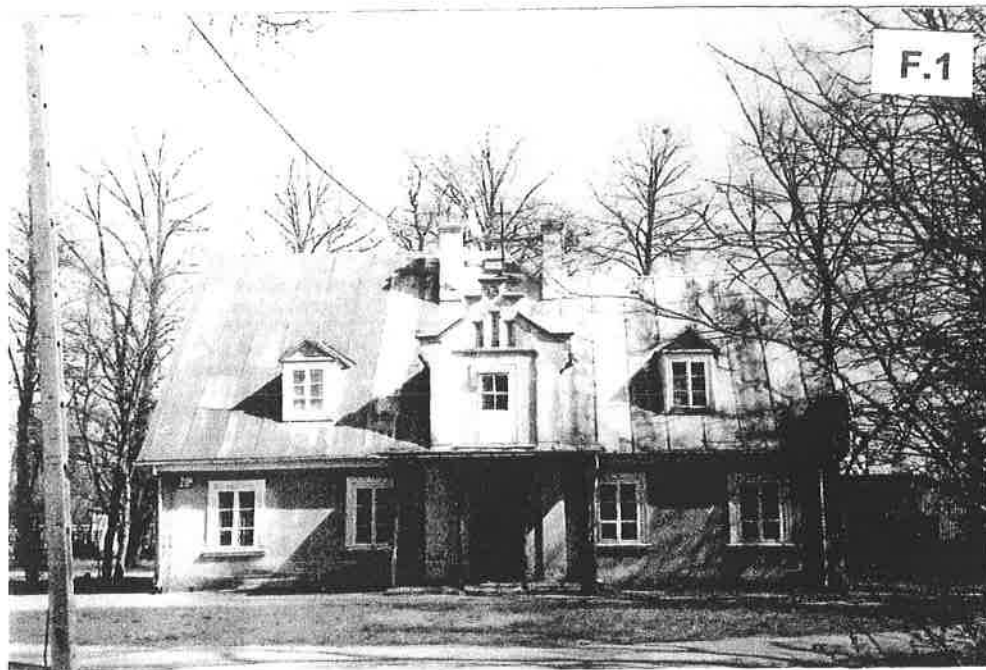
- F.1.** a) widok od strony ( elewacji ) zachodniej
  - b) bardzo wyraźne i rozległe przedzewienia blachy płaskiej pokrycia powierzchni dachu
  - c) znaczne zniszczenia i ubytki tynku powierzchni ścian głowic kominowych

- d) zniszczenia i ubytki płyt czapek kominowych, brak śladów zabezpieczenia powierzchni płyt czapek kominowych
  - e) brak balustrad tarasu 1-go piętra

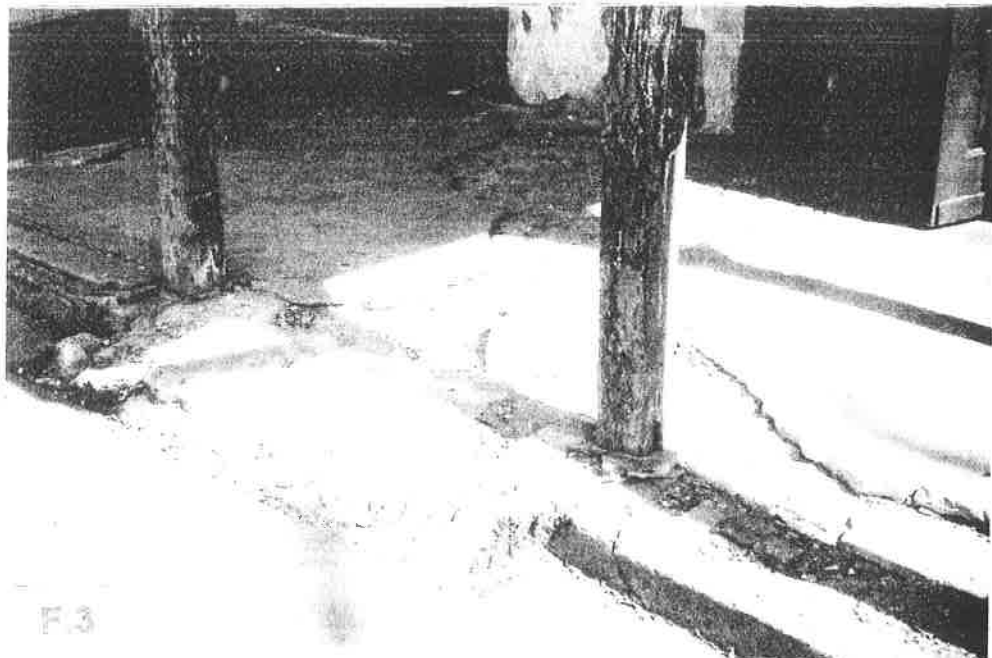
F.3

- c) ślady uszkodzeń mechanicznych słupów tarasu ( parter)
  - d) ślady przedzewień rynien i rynhaków w poziomie płyty tarasu 1-go piętra
- F.3.** a) jak F.2.c

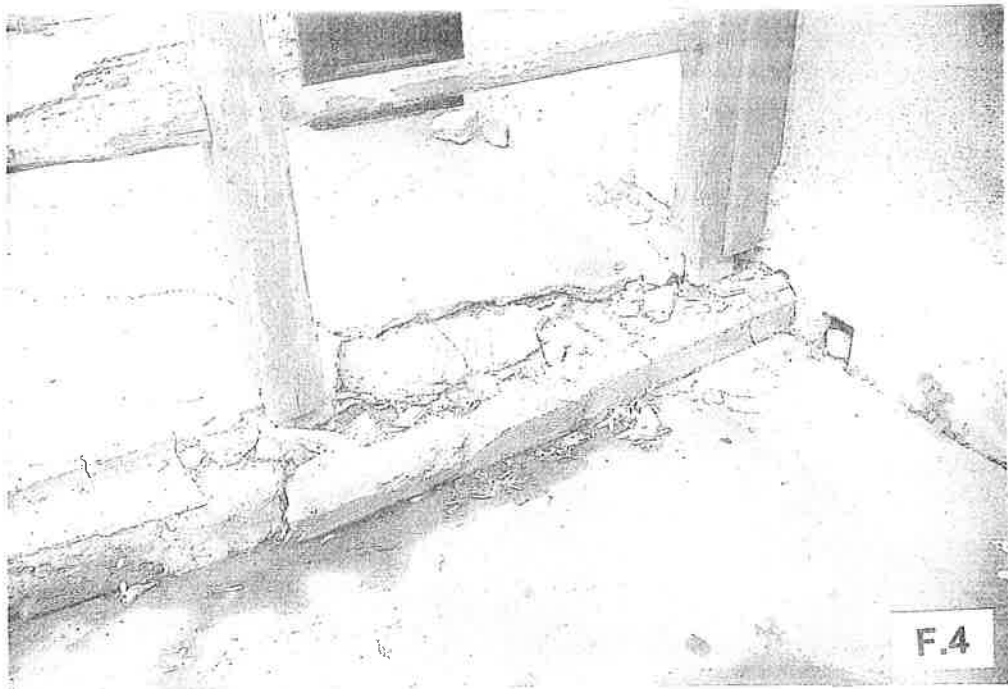
F.4

- F.4.** a) jak F.1.f, F.2.c,F.3.b,c
- F.5.** a) jak F.1.b,c,d,e,f
- F.6.** a) jak F.1.b
  - b) zniszczenia i ubytki obramowania okien na parterze budynku

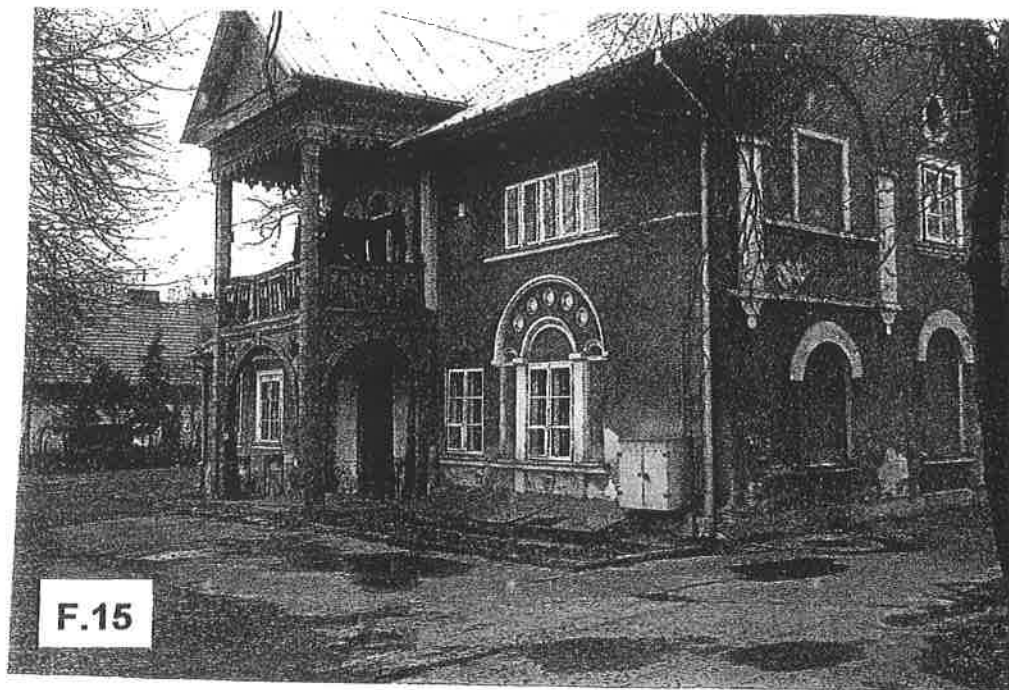
F.15

- F.15.** a) widok od strony ( elewacji ) wschodniej z fragmentem strony ( elewacji ) północnej
- F.16.** b) znaczne i rozległe zniszczenia tynku elewacyjnego i częściowe zniszczenia partii tektoniki elewacji nad poziomem cokołu
- c) przypadkowo dobrane (materiał) i uszkodzone przekrycie studzienki podpiwniczenia budynku
  - d) widoczne uszkodzenia powierzchniowe powłoki malarskiej stolarki okiennej parteru budynku
  - e) kratka wentylacyjna podokienna dobrana niezgodnie z konwencją materiałową obowiązującą dla obiektów będących pod ochroną konserwatorską
- F.17.** a) jak **F.1.f**, **F.2.c**, **F.6.b**, **F.8.b,d**, **F.16.b**,
- b) brak listwy cokołowej ( tektonika – elewacja południowa )

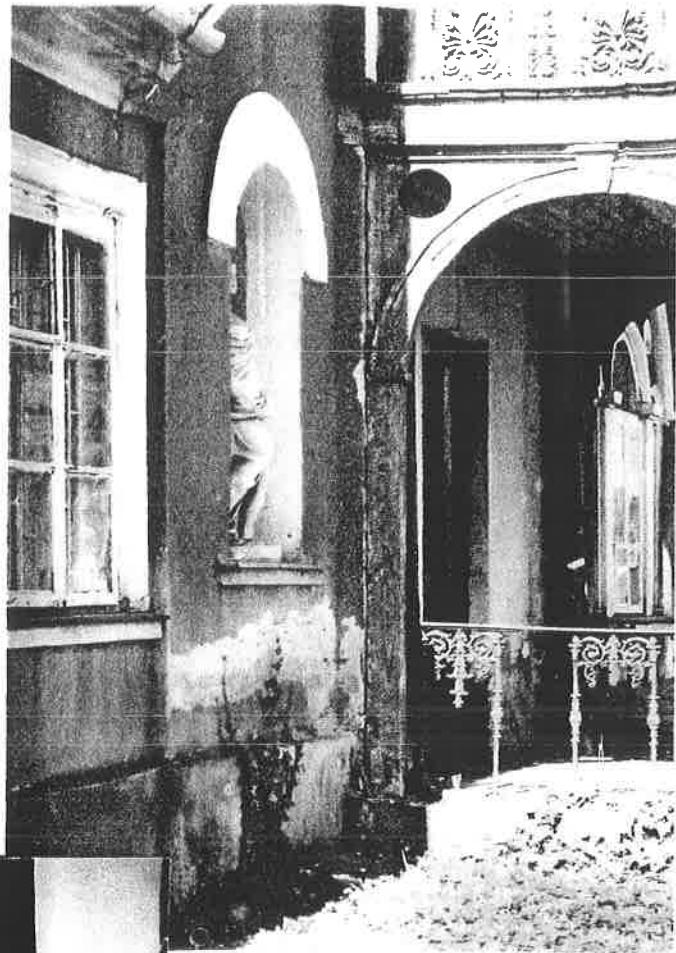
F.18

- F.18.** a) jak F.17. b,d,e
- b) znaczne i rozległe zniszczenia partii wejściowej do budynku od strony ( elewacji ) wschodniej
  - c) ślady degradacji geometrycznej i materiałowej podsufitki tarasu 1-go piętra

- d) brak śladów zabezpieczenia powierzchniowego materiału żeliwnego balustrady partii wejściowej do budynku
  - e) zniszczenia powłoki okładziny drewnianej wraz jej ubytkami ganku wejściowego do budynku, uszkodzenia tynku w sąsiedztwie słupa pilastrowego konstrukcji

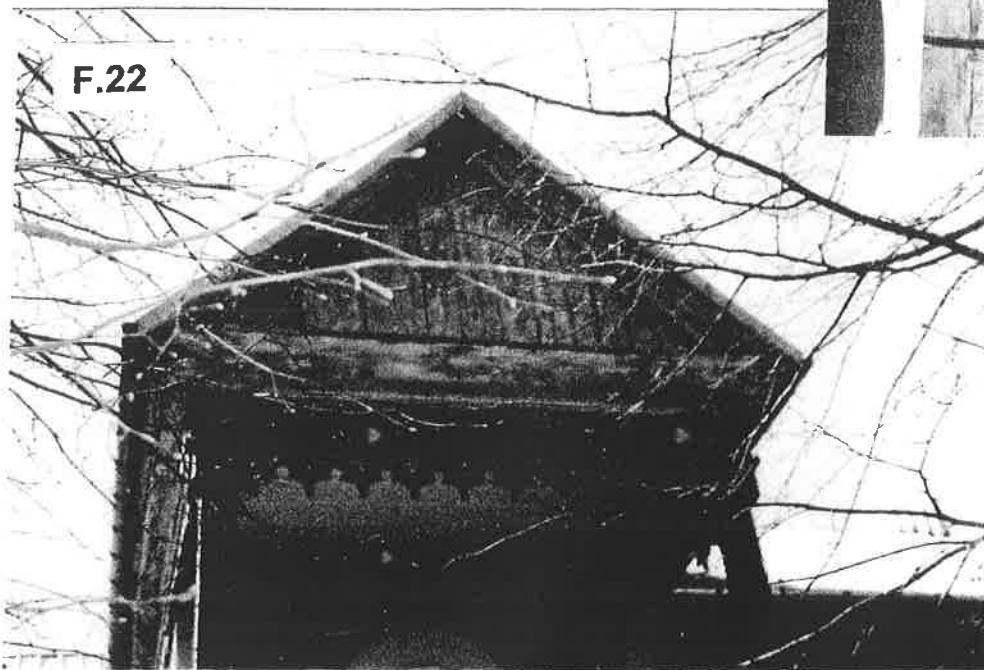
F.22

- d) uszkodzenia mechaniczne partii gzymsowej ( drewno) płyty tarasu 1-go piętra
- F.22.** a) brak zabezpieczenia powierzchniowego partii drewnianych 1-go piętra ganku wejściowego do budynku

- b) przebarwienia powierzchni tzw. wiatrownic obróbek blacharskich tympanonu na tarasem 1-go piętra
- F.23.** a) jak F.22.a
- b) ubytki tynku elewacji bocznej lukarny ganku wejściowego

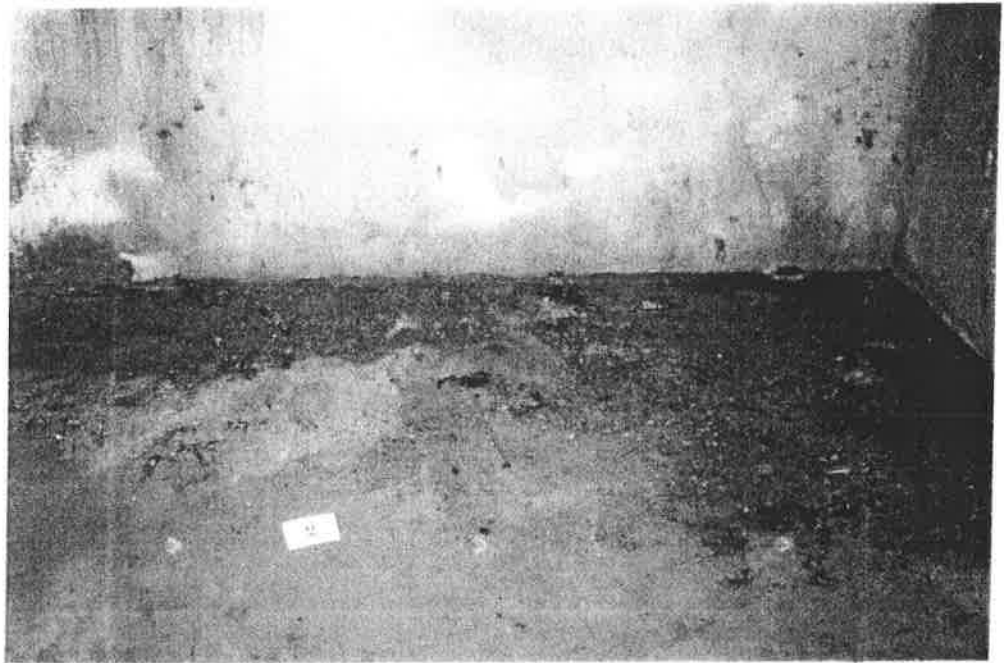
F.38

**F.38.** a) znaczne ubytki powierzchni ( betonowej ), przebarwienia wskazujące na silne zawilgocenie powierzchni
