**Badanie historyczne i architektoniczne zabytkowego dworku folwarku w Chyliczkach zwanego „Poniatówką”, wcześniej będącego Domem Starosty w Piasecznie**

**Załączniki dokumentacyjne**

## BADANE MIEJSCA WĘZŁOWE

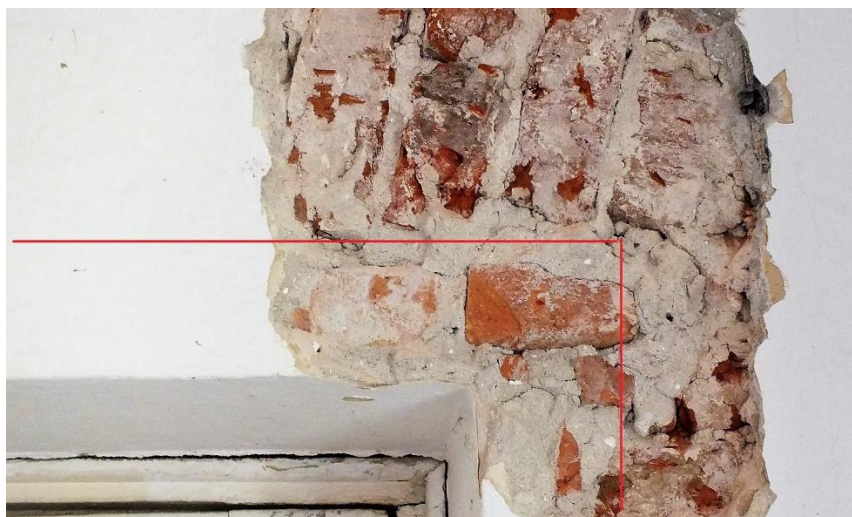
**W1**

Pomieszczenie B. Przeprowadzono badanie osadzenia drzwi wejściowy D2 by wyjaśnić czy doszło do przekształcenia otworu drzwiowego. Badanie wykazało wtórne osadzenie drzwi w przerobionych węgarkach oraz podmurowanie lub wypełnienie nadproża co byłoby związane z obsadzeniem niższych drzwi.

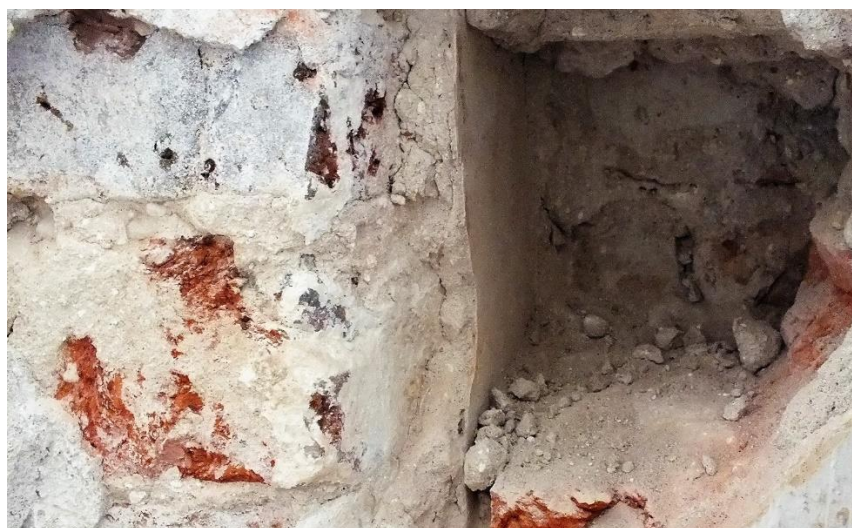
**W2**

Pomieszczenie B. Stwierdzono, że na parterze pod niektórymi oknami istnieją nisze podokienne, a w innych miejscach ich brak, co mogło świadczyć o przekształceniu tych miejsc, zarówno poprzez wykonanie pierwotne lub wtórne nisz. Wykonana odkrywka ujawniła, że nisze okienne istniały przed założeniem grzejników, które zostały założone w latach 90tych XX wieku. W niektórych miejscach dla usprawnienia montażu grzejników dokonano zamurowania nisz.

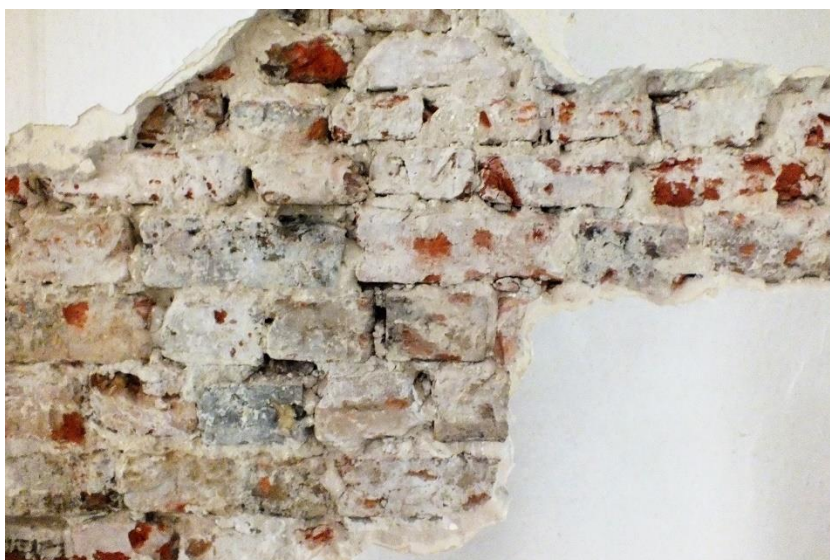
**W3**

Pomieszczenie B. Wykonano odkrywkę łączenia północnej ściany zewnętrznej ze ścianą działową budynku. Węzeł badawczy odsłonił przemurowanie obu konstrukcji wskazując iż obie struktury zostały wykonane w tym samym czasie . Dodatkowym potwierdzeniem było użycie w przypadku obu ścian podobnej cegły. Jednak zastosowany wążek ścian wydał się dziwny, gdyż stwierdzono różne wielkości cegieł. Odkrywkę poszerzono i stwierdzono, iż mamy do czynienia murem wykonanym z zasadniczo dwóch typów cegieł grubej i szerokiej. Cegły były kładzione systemowo warstwami główek i wozówek. Dodatkowo zauważono, że grube cegły posiadają ciekawą warstwę okopcenia, zaś cieńsze cegły mają ubite naroża, co wyraźnie świadczyć może o wtórnym użyciu cegieł. W miejscu tynk pomierzone zostały cegły oraz pobrano próbkę zaprawy do laboratoryjnego określenia jej składu.

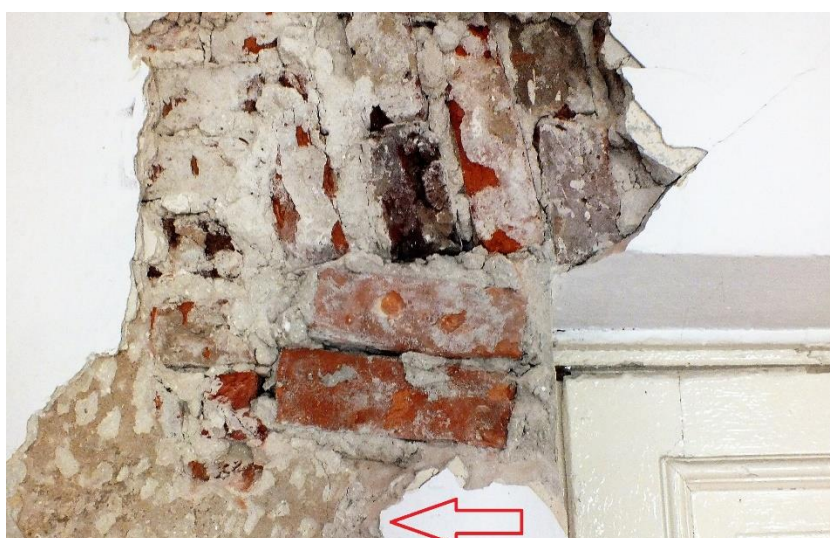
**W4**

Pomieszczenie B. Wykonano badanie nadproża drzwi D3 by porównać wykonanie otworu drzwiowego w stosunku do drzwi D2, które posiadają inną formę dekoracji skrzydeł drzwi. Te zróżnicowanie sugerowało, że mogła nastąpić różnica czasowa w zmianie stolarki. Badanie

wykazało osadzenia nowej ramy drzwiowej. W odróżnieniu od badanego węzła W1 drzwi zostały podciągnięte do nadproża. Pod przekuciem osadzenia nadproża stwierdzono jednobarwny tynk (czerwona strzałka), na którym zauważono wykonane zaciosy dla zwiększenia przyczepności kolejnej warstwy tynku. Podobny tynk zauważono również w węźle W39.

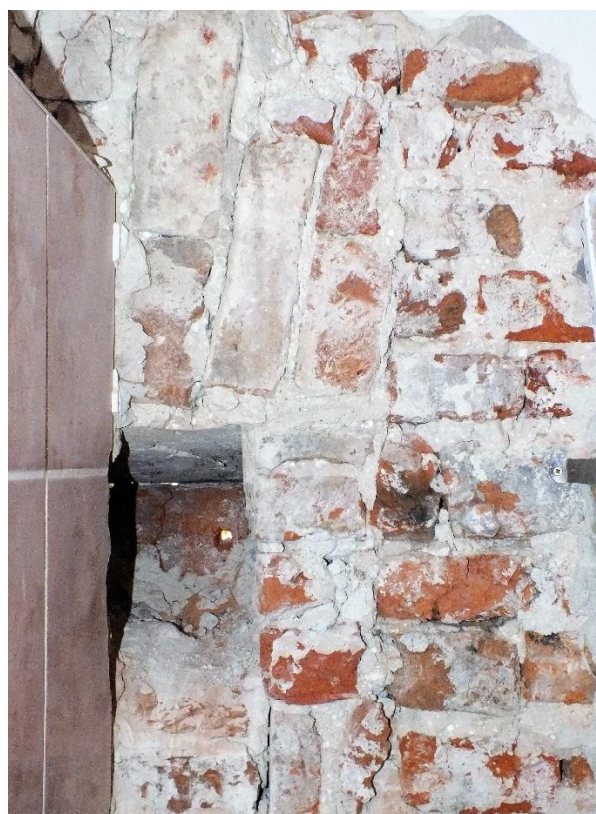
## W5

Pomieszczenie T. Rozpoznany po zewnętrznej stronie ściany północnej otwór drzwiowy W 40 został zweryfikowany od strony wewnętrznej ściany. Wykonanie odkrywki W5 było konieczne dla zachowania w stanie nienaruszony ceglanej arkady. Badanie ujawniło iż istnieje tutaj sporej szerokości 135 cm dawny otwór drzwiowy D4, który został pierwotnie wykonany w czasie wznoszenia domu. Następnie w czasie przebudowy 1891 roku ten otwór drzwiowy zostaje zamurowany. Węzeł ten potwierdził iż zarówno mur ściany, jak i samo nadproże było wykonane z cegły reużytej tak jak ja opisano w poprzednim węźle. Samo zamurowanie zostało wykonane w innej cegle.

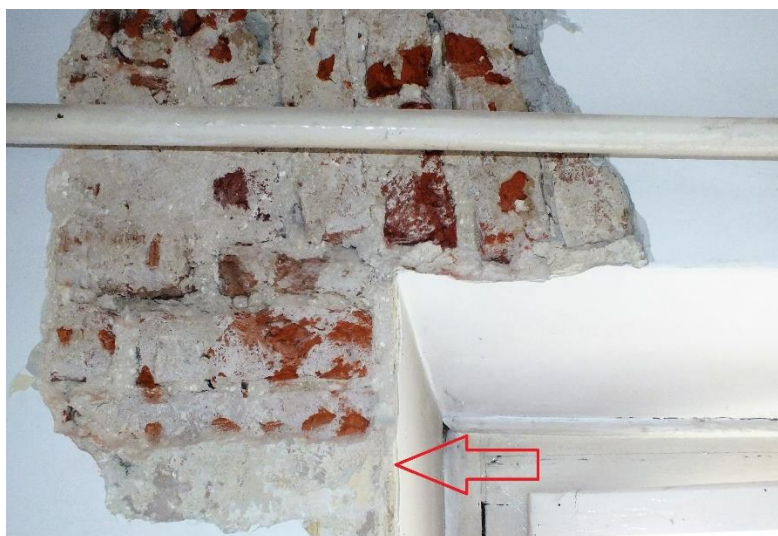
**W6**

Pomieszczenie T. Badanie nadproża okna O9 miało zweryfikować stan przekształconego okna w okno dekoracyjne. Od strony zewnętrznej po obu stronach okna wykonane zostały pogłębienia w ścianie pod iluzjonistyczne wąskie nisze. (patrz W44) Od strony wewnętrznej okno zachowane jest w formie pierwotnej. Czerwona strzałka wskazuje zachowaną fazowaną krawędź okna oraz zachowany fragment malowania ściany. Okno nie posiadało składanych wewnętrznych okiennic. Były tutaj okiennice zamontowane na wystających zawiasach.

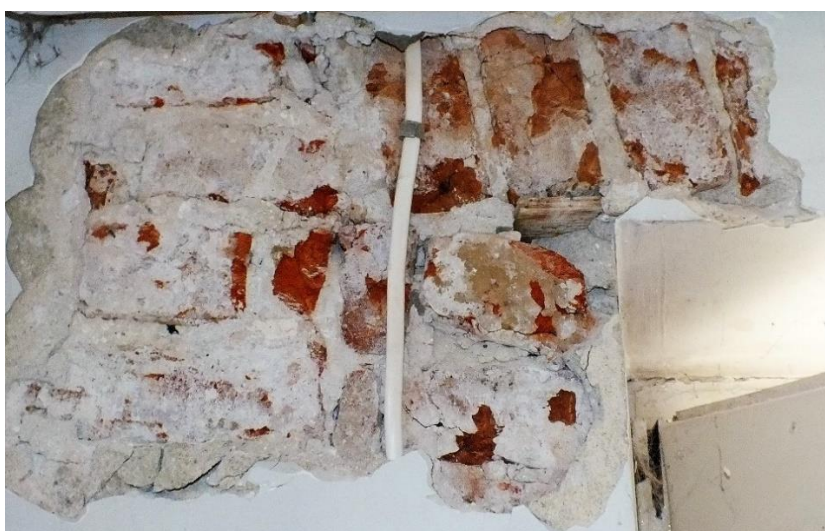
**W7**

Pomieszczenie K. Badanie nadproża okna 08 służyło porównaniu wykonania nadproża i węgarków w stosunku do okna 09. Stwierdzono naruszenie i przemurowanie węgarków co mogło być związane z montażem nowego okna ze składanymi okiennicami.

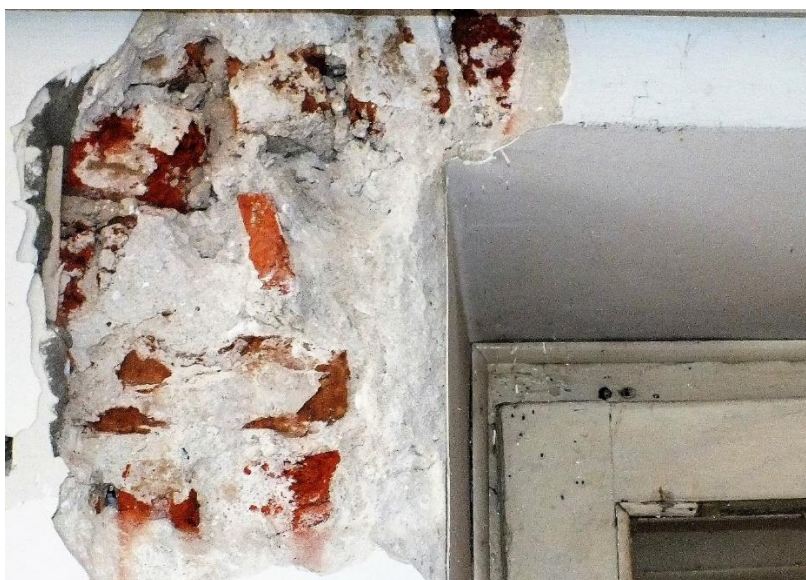
**W8**

Pomieszczenie K. Badanie osadzenia drzwi D7 służyło sprawdzeniu, czy mamy do czynienia z pierwotnym otworem drzwiowym. Badanie wykazało, iż drzwi te zostały wybite w ścianie. Prawdopodobnie działanie to związane było z likwidacją istniejącego tutaj okna.

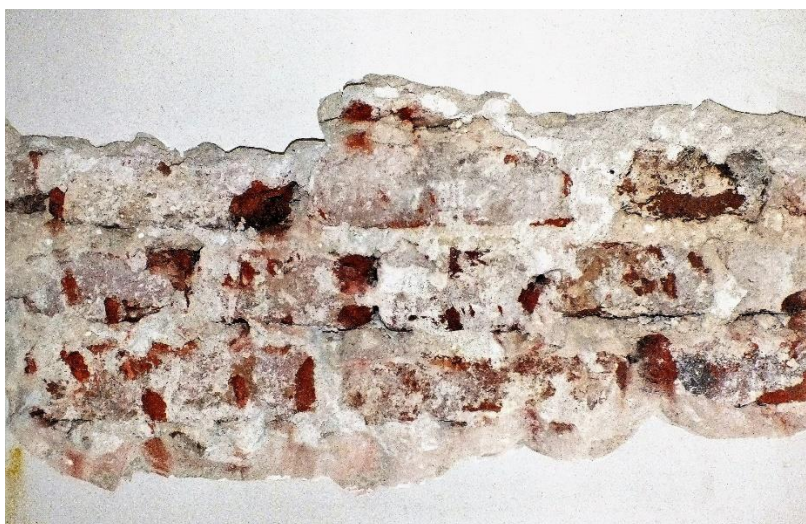
**W9**

Pomieszczenie K. Wyznaczone miejsce na przedłużeniu ściany służyło sprawdzeniu czy istniał układ symetrycznego rozplanowania budynku i istnienia w tym miejscu poprzecznej ściany. Odkrywka wykazała brak śladów łączenia ściany, i tym samym potwierdzony został niesymetryczny układ pomieszczeń we wschodniej części budynku.

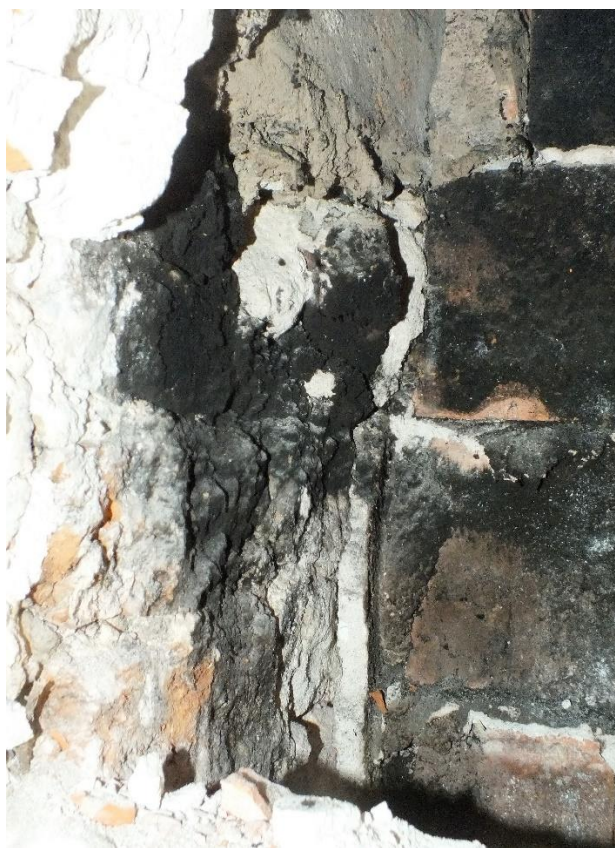
**W10**

Pomieszczenie K. Węzeł połączenia ściany działowej, która w stosunku do inwentaryzacji została wyraźnie pogrubiona. Odkrywka wykazała, że powodem zmiany było współczesne wykonanie w tym miejscu szerokiego komina, mającego ogrzewać łazienkę. Ogrzewanie było związane z piecem kuchennym istniejącym w pomieszczeniu K przed założeniem instalacji gazowej.

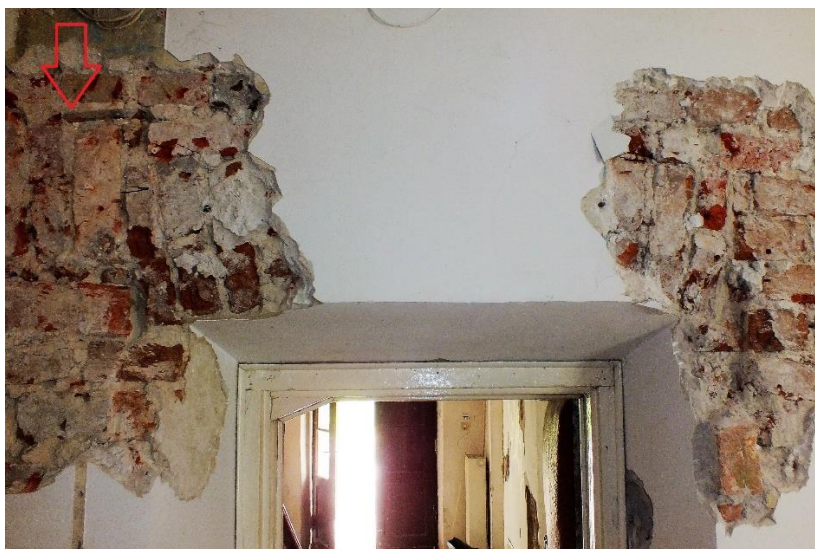
**W11**

Pomieszczenie K. Badanie naproża drzwi wewnętrznych D8. Badanie węzła wykazało, że nadproże to zostało wkute w innym istniejącym tutaj nadprożu, co wskazuje czerwona strzałka. Tym samym barokowe drzwi D8 są wtórnie osadzone w tym miejscu

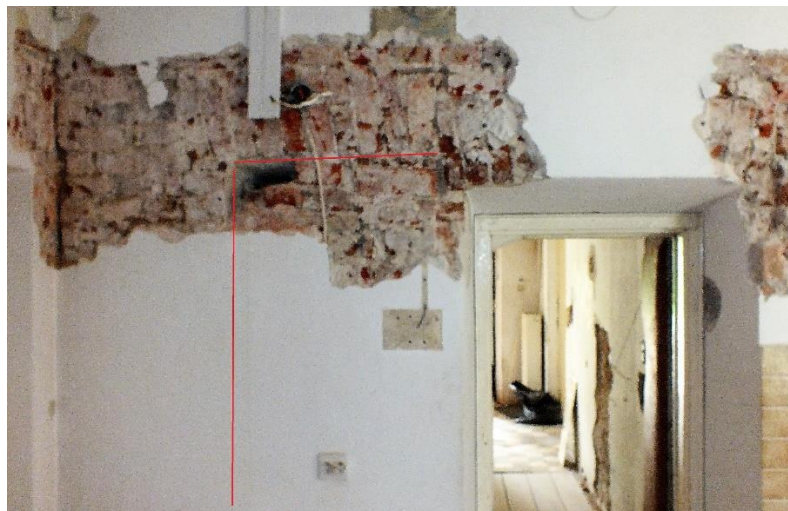
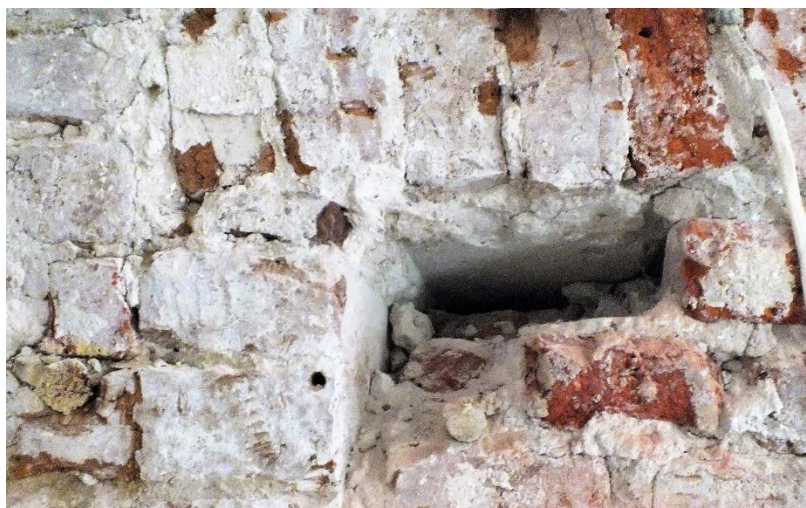
**W12**

Pomieszczenie K. W wyniku przeprowadzenia badania W11 stwierdzono, iż istnieje ponad naprożem drzwi D8 znacznie dłuższe nadproże, prawdopodobnie związane z szerokimi drzwiami jakie tutaj mogły istnieć. Odkrywka odsłoniła narożnik pierwotnych drzwi. Możliwe, że istniały w tym miejscu obok siebie drzwi prowadzące z sieni (S) do piwnicy. Nie wykluczone, że szerokie nadproże mogło służyć również jako oparcie spocznika klatki schodowej. Stwierdzono, że ściana ta jest przystawiona do ściany poprzecznej, co jednak jest efektem kolejności robót budowlanych, a nie późniejszym przekształceniem.

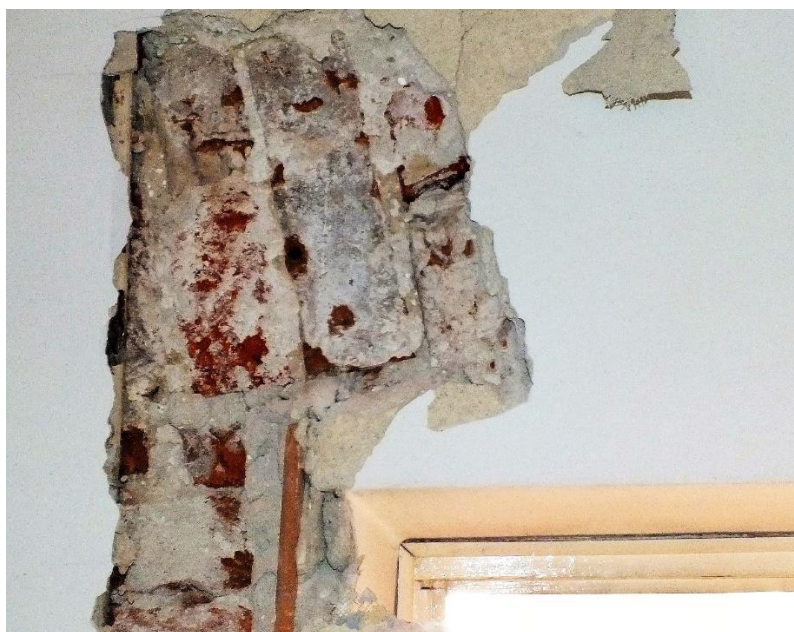
**W13**

Pomieszczenie K. Weryfikacja nadproża i węgara drzwiowego drzwi D10 wykazała iż obecne drzwi są wtórnie zainstalowane w dawnym otworze. Co ciekawe drzwi te zostały obsadzone poprzez obmurowanie przy użyciu dachówki. Taki sposób obsadzenia początkowo zaskoczył, lecz w sytuacji badania drzwi na piętrze D23 (patrz węzeł W28) okazało się, że te drzwi również obsadzono przy wykonaniu wyrównania ściany przy obsadzaniu ramy drzwi. Analiza stolarki drzwiowej wskazała, iż pierwotnie zamontowane były tutaj drzwi D23.

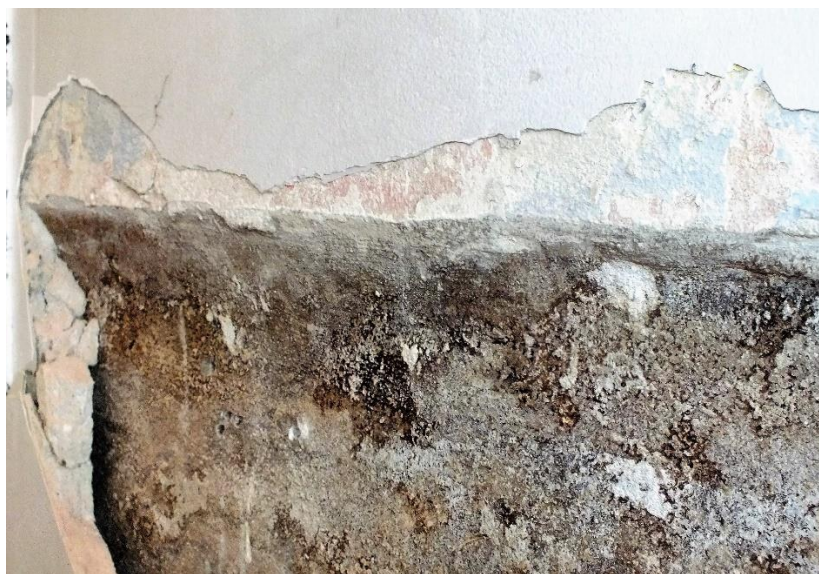
**W14**

Pomieszczenie C. Przeprowadzono weryfikację ściany w poszukiwaniu śladu po zamurowanym oknie, wykorzystanym później na wstawienie niszę z posagiem Fortuny. Badanie wykazało iż w tym miejscu nie było okna. W trakcie przeprowadzania badań stwierdzono występowanie warstwy malarskiej, oraz założenia warstwy izolacyjnej z obrzutki cementowej.

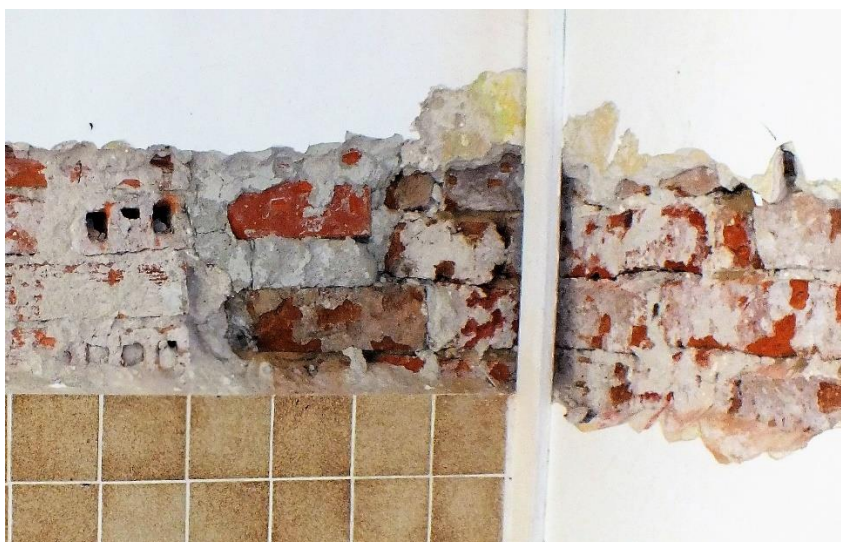
**W15**

Pomieszczenie C. Przeprowadzono weryfikację łączenia ściany działowej ze ścianą poprzeczną, która wykazała iż obie ściany są połączone, co oznacza ich równoczesność. Stwierdzono obok tego narożnika współczesne zamurowanie cegłą dziurawka szerokiego kanału kominowego. W strukturze ceglanej ściany łączenie cegieł na glinę, co może być związane z istniejącym przy tej ścianie urządzeniem piecowym. Podobne wiązania na glinę rozpoznano w węźle W 10.

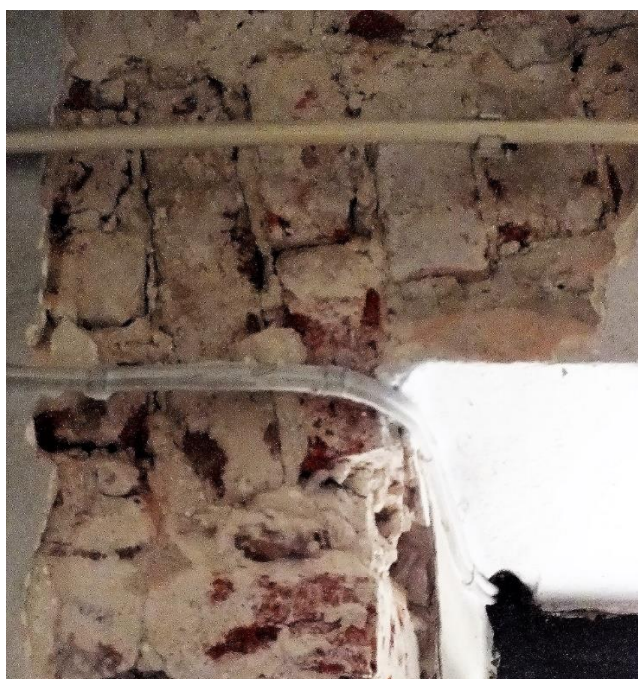
**W16**

Pomieszczenie S. Wykonano badanie stanu narożnika węgaru i nadproża drzwi wejściowych do budynku D1, które potwierdziło pierwotność tego połączenia i brak późniejszego przekształcenia. Oznacza to, że pierwotna wielkość otworu drzwiowego została zachowana. Wobec faktu równej szerokości węgarów z obu stron drzwi przyjęto iż układ węgaru drzwiowego z drugiej stronie jest taki sam.

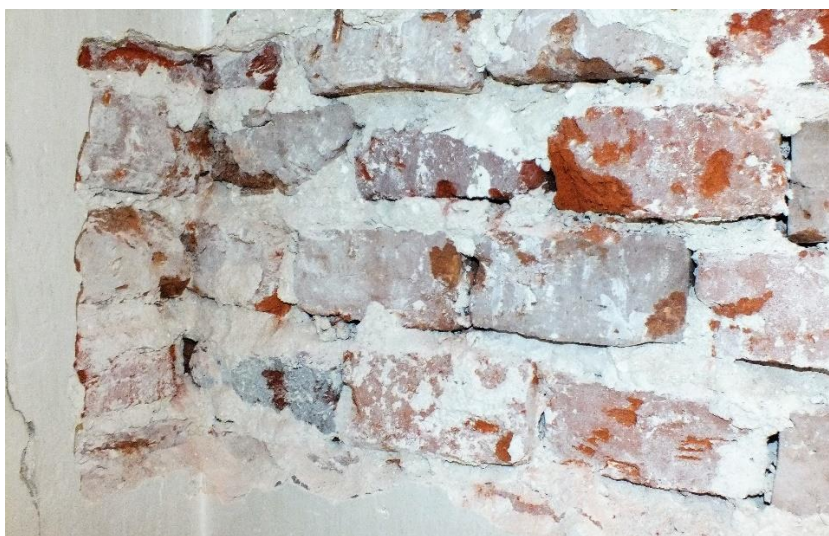
**W17**

Pomieszczenie A. W badanym węźle sprawdzono łączenie południowej ściany zewnętrznej ze ścianą działową. Wobec faktu przesunięcia względem siebie ścian działowych w północnej i południowej istniało podejrzenie wtórnego wymurowania ściany działowej po południowej stronie. Badanie wykazało równoczesność obu konstrukcji.

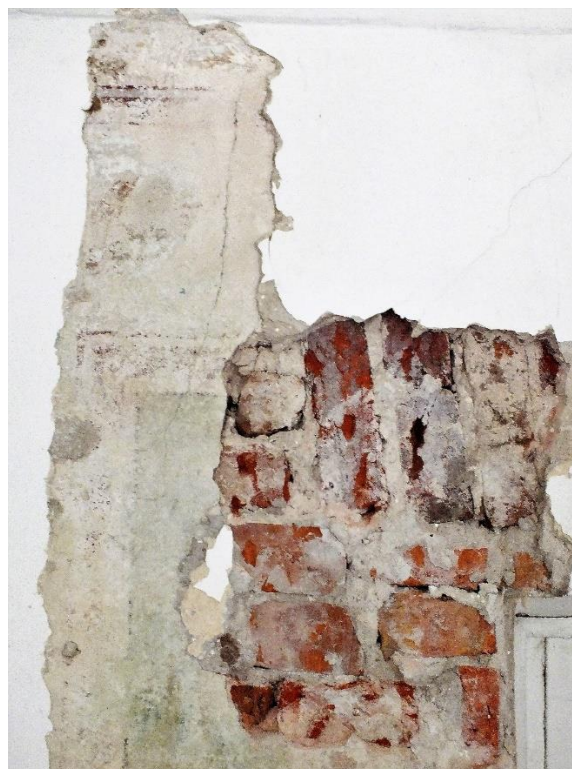
**W18**

Pomieszczenie A. Przeprowadzono badanie wyprowadzenia nadproża i powiazania z węgiem drzwi zamurowanych tutaj drzwi. Badanie wykazało przekształcenie otworu drzwiowego. Dokonano w tym miejscu odkrycia warstwy malarskiej.

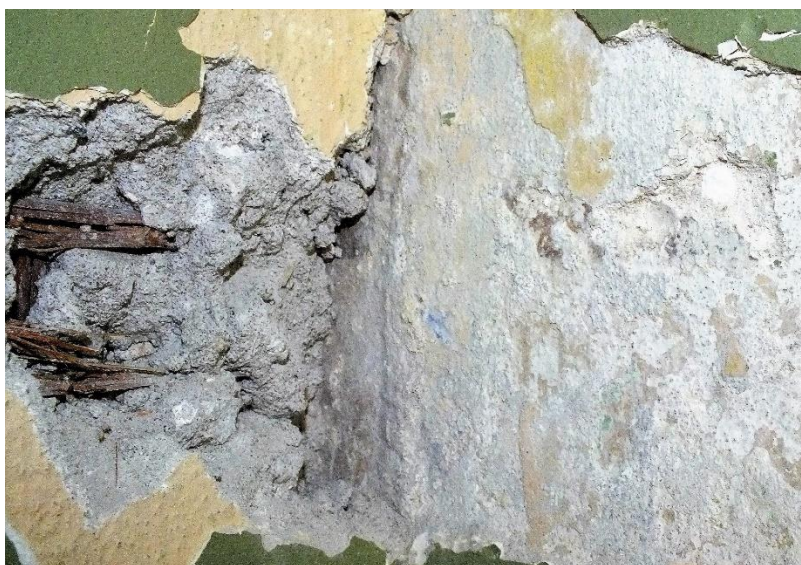
## W19

Pomieszczenie F. Sprawdzono połączenia ścian bocznych facjatki ze ścianką działową. Stwierdzono iż cienka ścianka działowa wykonana z otynkowanej trzciny jest dostawiona wtórnie do ścian bocznych facjatki, co może być skutkiem jakichś prac związanych z przerabianiem dachu i naruszeniem konstrukcji ścianki, którą odbudowano. Analiza tej ścianki wskazuje iż drewniana ramach konstrukcyjna, w której osadzone zostały drzwi D13 zachowała się nie naruszona, wraz z barokowymi drzwiami. Nad drzwiami dodane zostało później nadświetle dla oświetlenia klatki schodowej H. Możliwe że to działanie spowodowało konieczność wykonania na nowo ścianki działowej. Na ściankach bocznych facjatki rozpoznana została warstwa malarska, która jest innego charakteru niż w pomieszczeniu H. Stwierdzono brak dekoracji malarskiej na ścianie działowej z drzwiami.

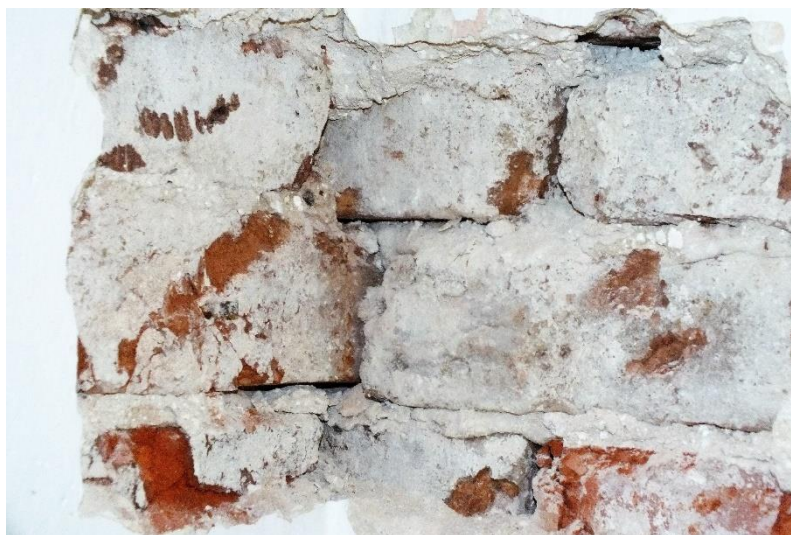
## W20

Pomieszczenie D. Przeprowadzono badania węzła połączenia ściany działowej z południową ścianą szczytu. Badanie węzła wykazało, iż konstrukcje ścian są powiązane, a tym samym równoczesne. Podobny wynik przyniosło badanie węzła W29 po przeciwnej stronie budynku.

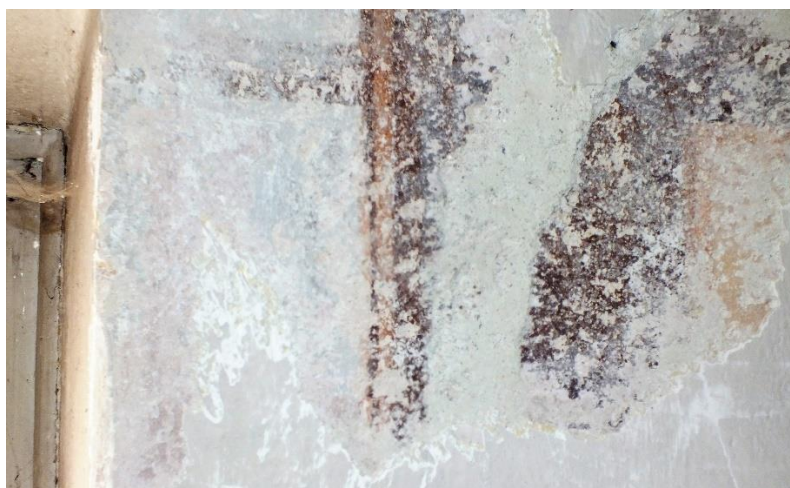
**W21**

Pomieszczenie D. Przeprowadzono badanie osadzenia okna w południowej ścianie szczytu budynku. Stwierdzono, iż podobnie jak przy północnym oknie na piętrze (węzeł W30) przy północnym oknie zachowała się warstwa malarska z dekoracją. Narożnik węgarów okna południowego zostały sfazowane podobnie jak w przypadku okna północnego. Potwierdza to równoczesność dekoracji okien i dekoracji w obu pokojach D i E

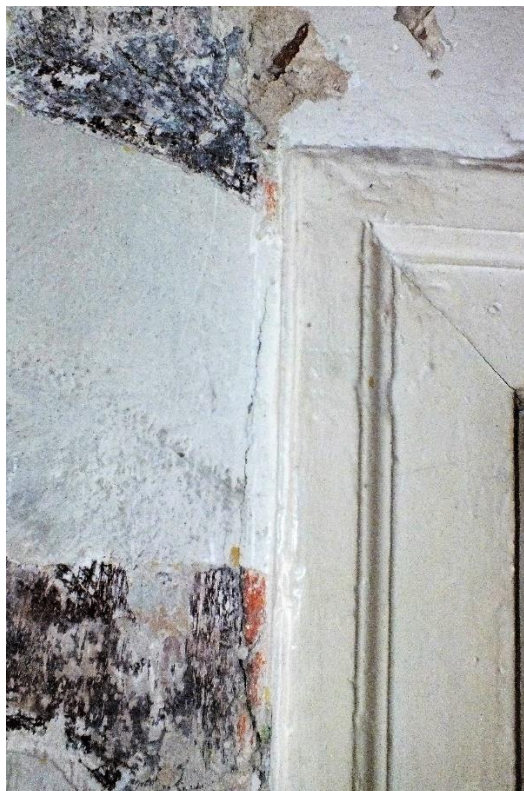
**W22**

Pomieszczenie D. Odkrywka wykonana przy drzwiach miała służyć sprawdzeniu oryginalności osadzenia drzwi D15 w ścianie pokoju. Odkrywka ukazała pierwotność osadzenia drzwi co potwierdza malowana opaska wokół obramienia drzwi. Pierwotne barokowe drzwi tutaj się nie zachowały.

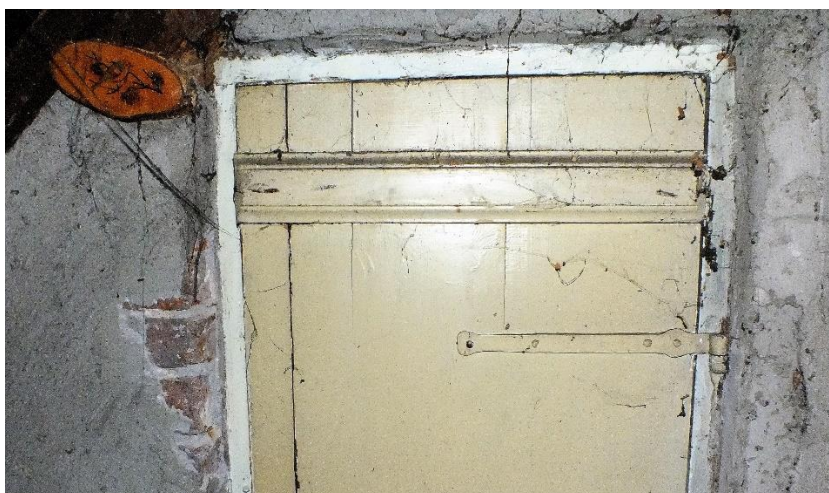
Pomieszczenie Da. Niewielki pokoi doświetlany oknem lukarny posiada po przeciwnych stronach dwoje małych drzwi do schowków. Rodzaj zawiasów sugeruje, iż te małe drzwiczki D16 i D17 mogą być datowane dosyć wcześnie. Analiza odkrywki oraz tynku na ścianie działowej wskazuje iż drzwiczki te mogą pochodzić z pierwotnego okresu budowy. Zostanie dokonane porównanie tego samego układu w pomieszczeniu Ea przy północnej lukarnie. (patrz węzeł w31)

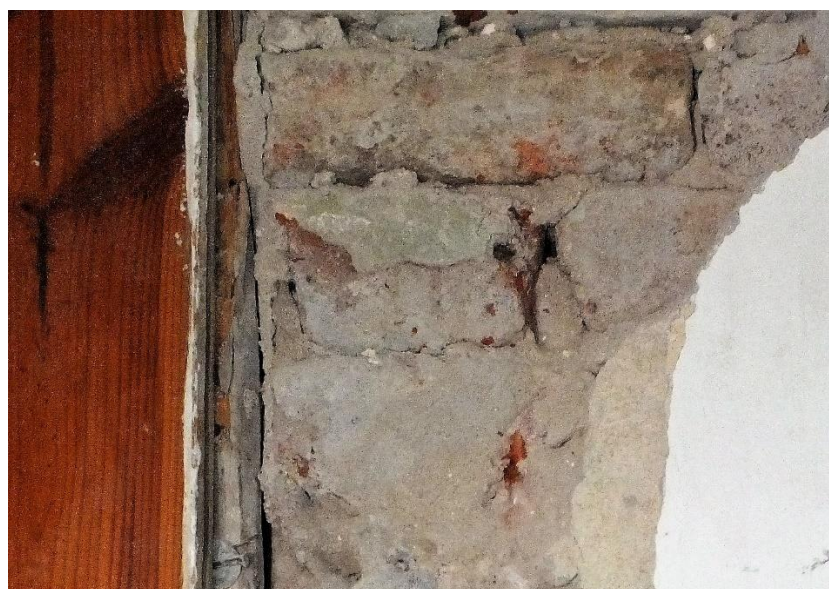
Od strony pomieszczeń H i G Wykonano odkrywki przy drzwiach D19, by móc określić czy istniały w tym miejscu drzwi wcześniejsze. Chociaż badanie nie wyjaśniło czy pierwotnie mogły istnieć w tym miejscu drzwi, lecz stwierdzono możliwość istnienia tutaj drzwi w okresie przebudowy w 1891 roku. Jednak dalsze badania i rozpoznanie w czasie przeprowadzania remontu budynku mogą przynieść nowe wskazania. Badania ściany od strony wewnętrznej pomieszczenia H, hallu klatki schodowej, wykazały iż na ścianach zachował się pierwotny wystrój malarski w formie pasów

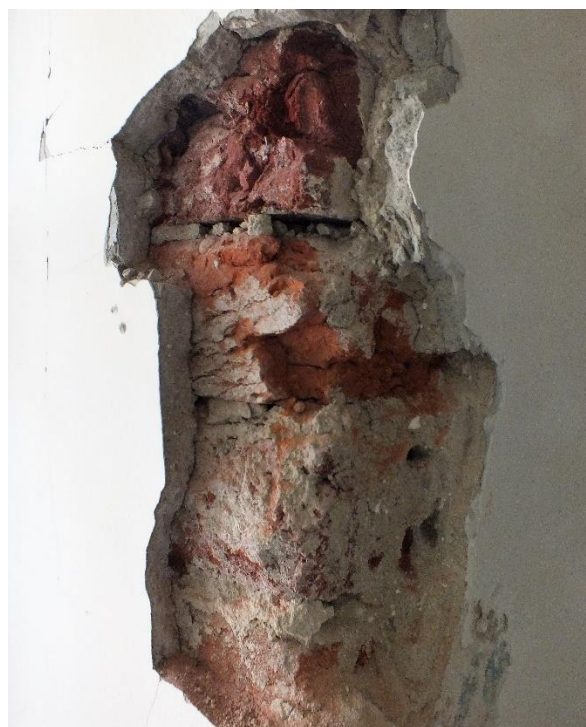
**W25**

Pomieszczenie G. Wykonano badanie sprawdzające otworu drzwi D21, które wykazało opracowanie węgarka drzwiowego z okresu remontu 1891 roku. Nie stwierdzono śladu istnienia w tym miejscu muru facjarki jaka może istniała od strony wschodniej.

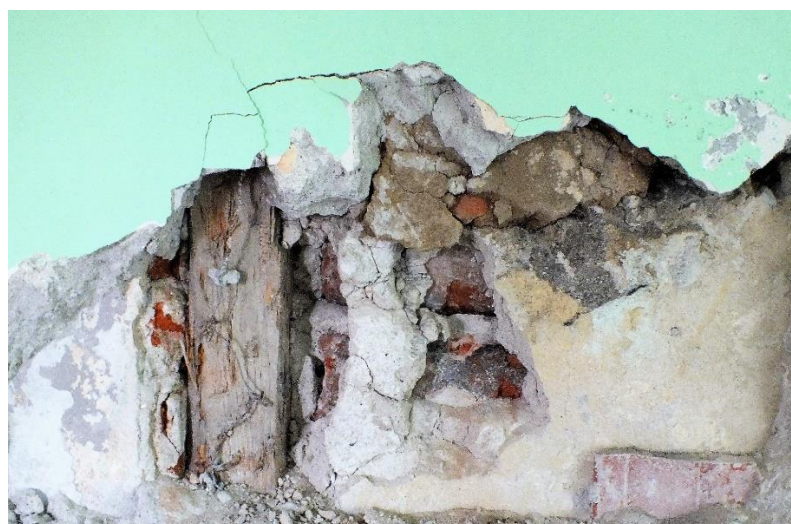
**W26**

Pomieszczenie G. W miejscu symetrycznie rozmierzonym w stosunku do ściany działowej wykonano odkrywkę mogącą wskazać miejsce istnienie takiej ścianki. Chociaż nie zachowały się żadne ślady po ścianie działowej rozpoznano wyraźne zróżnicowanie warstw tynku, które potwierdziły iż taka ścianka musiała w tym miejscu istnieć i tym samym wydzielala pomieszczenie GX. Została ona rozebrana prawdopodobnie w czasie powojennego remontu budynku. Nie potrafimy określić czy w ścianie tej istniały drzwi dające bezpośredni dostęp do

apartamentu hr. Cecylii Plater Zyberk. Gruba warstwa wierzchniego tynku została założona wraz z dachówkami tak jak w węźle W28.

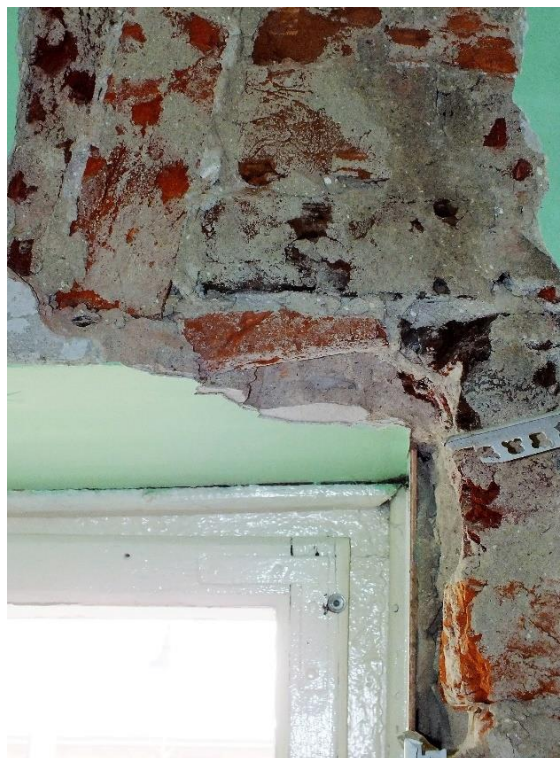
**W27**

Pomieszczenie G. Wykonane zostało odślonięcie węgarka i nadproża okna. Stwierdzono zaskakującą formę płaskiego nadproża, które zaparte było na wyprowadzonych poza węgarek okna wysuniętych ceglach. Takie samo rozwiązanie konstrukcyjne zastosowane zostało z drugiej strony nadproża nad tym szerokim oknem. Odkrywka ukazała warstwę malarską z okresu 1891 roku.

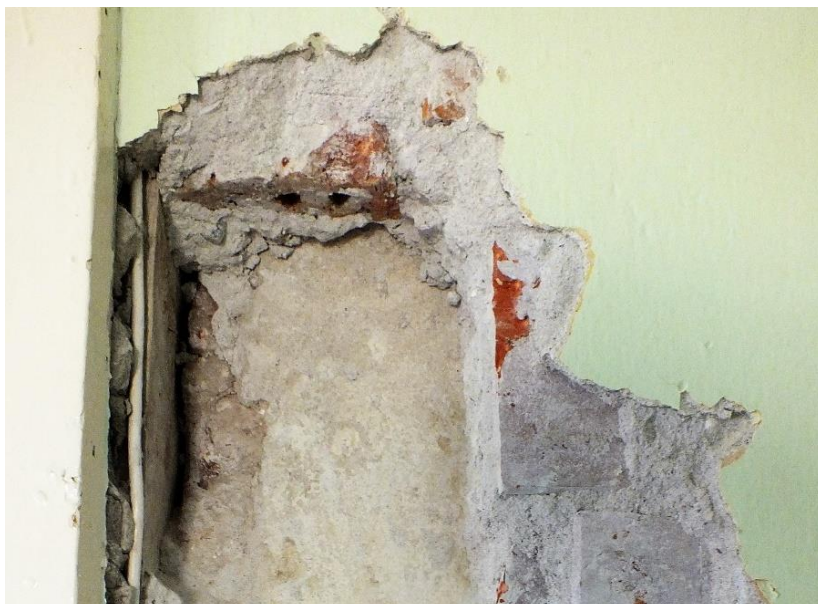
**W28**

Pomieszczenie G. Sprawdzone zostało osadzenie w ścianie działowej drzwi D23. Drzwi D23 prawdopodobnie będące przeniesionymi z parteru gdzie obecnie istnieją drzwi D10 zostały obsadzone wraz z szeroką ramą ościeży. Działanie takie chyba zostało dokonane w czasie remontu 1891. Co jest ciekawe, osadzenie szerokiej ramy drzwi w stosunkowo wąskiej wcześniejszej ścianie spowodowało, iż ścianę tę należało pogrubić. Dokonano tego z obu stron ściany poprzez nałożenie grubej warstwy tynku (5cm) z każdej ze stron ściany. By oszczędzić zaprawy, przy pogrubieniu użyto dachówek , a także cegły dziurawki. Co jest nie mniej ciekawe, tego rodzaju technikę stosującą dachówki spotykamy w węźle W13 przy obsadzeniu nowych drzwi D10 na parterze. W odkrywce W28 pod warstwą tynku z dachówkami od strony pomieszczenia E rozpoznano wcześniejszy gładzony tynk.

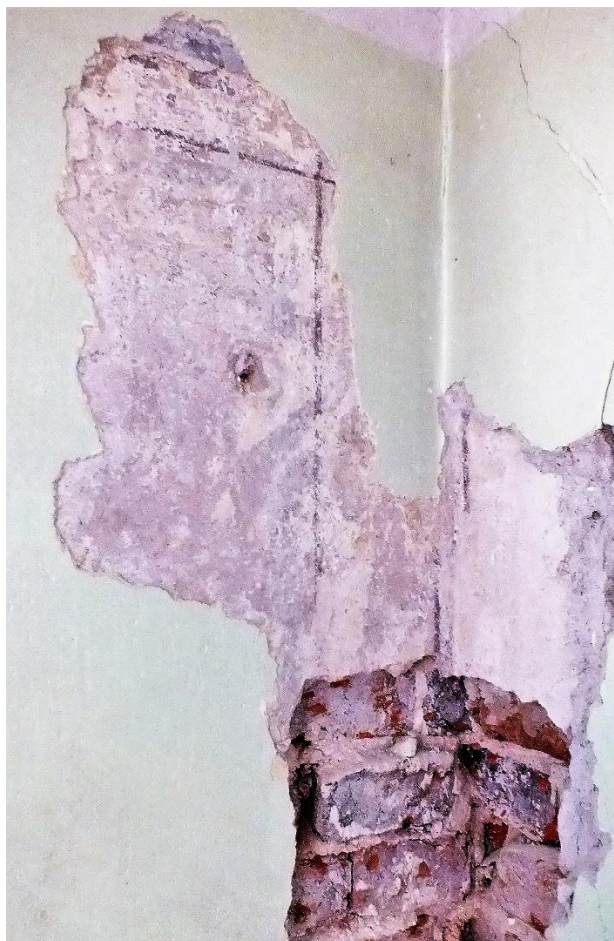
## **W29**

Pomieszczenie E. Odkrywkę wykonano by sprawdzić wiązanie ściany działowej ze ścianą północną szczytu, podobnie jak w węźle W20. Odkrywka W29 odsłoniła wiązanie ścian, a także warstwę malarską przynależną do pierwotnego tynkowania ścian pomieszczenia E.

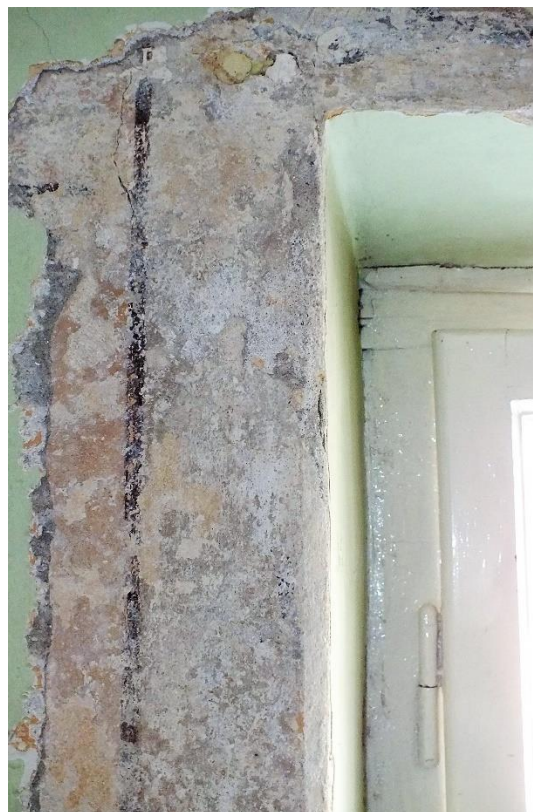
## **W30**

Pomieszczenie E. Dla sprawdzenia sposobu wykonania nadproża okna północnego wykonano odkrywkę, która wykazała zachowanie dekoracyjnego malarstwa na ścianie, oraz podobne opracowanie krawędzi otworu okna poprzez sfazowanie, tak jak odsłonięto to przy oknie południowym (węzeł W21) . Badanie wykazało, że w czasie obsadzania obecnego okna doszło

do podkucia dolnej partii naproża. Zmiana ta spowodowała częściowe uszkodzenie warstwy malarskiej, co zostało naprawione poprzez nałożenie nowej warstwy malarskiej.

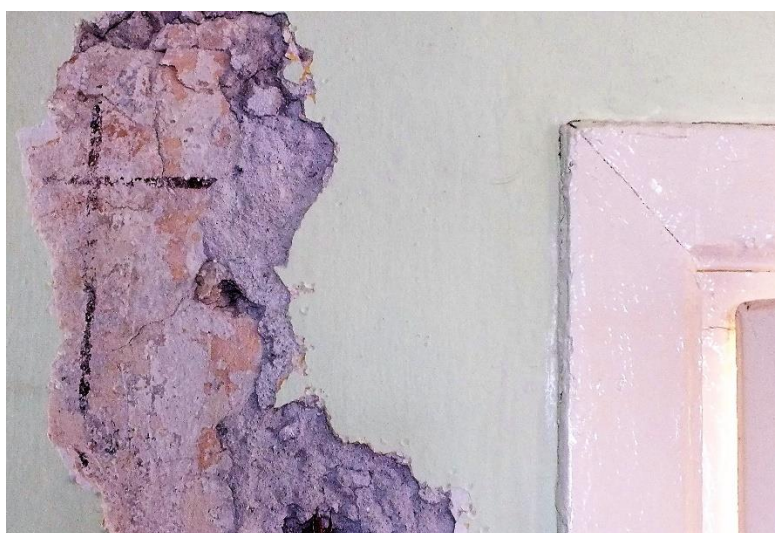
**W31**

Pomieszczenie E i Ea Sprawdzając sposób osadzenia drzwi do pomieszczenia z lukarną wykonano odkrywkę, która stwierdziła wymianę drzwi wraz z ościeżnicą, na nowe drzwi z przeszkleniem. Na nieuszkodzonych ścianach zachowała warstwa malarska. Badania wykonane w pomieszczeniu Ea wykazały, że wymianie uległy tynki bocznych ścianek tego pomieszczenia wraz z wymiana drzwiczek do pomieszczeń poddasza na nowe. Ta wymiana prawdopodobnie została spowodowała zakresem prac remontowych związanych z podniesieniem dachu, co mogło oddziaływać na stan zachowania tynkowania tych ścianek.

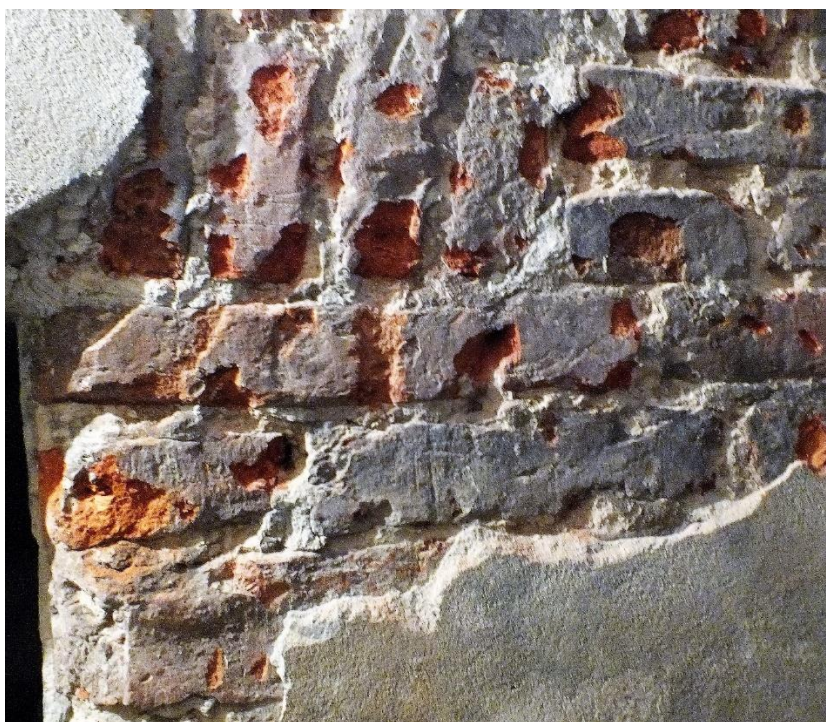
Pomieszczenie P1. Przeprowadzono odkrywkę celem poznania sposobu wykonania nadproża na wejściu do piwnicy P1. Odkrywka wykazała iż nadproże wykonane ze średniej cegły jest wykonane pierwotnie. Towarzyszy mu dobrze wykonane rozglifienie otworu drzwi wraz z wyprowadzeniem w cegle przyłgi. Stwierdzono iż ta część piwnicy wykonana jest w grubej cegle, lecz w strukturze muru towarzyszy średniej grubości i czasami cienka cegła.

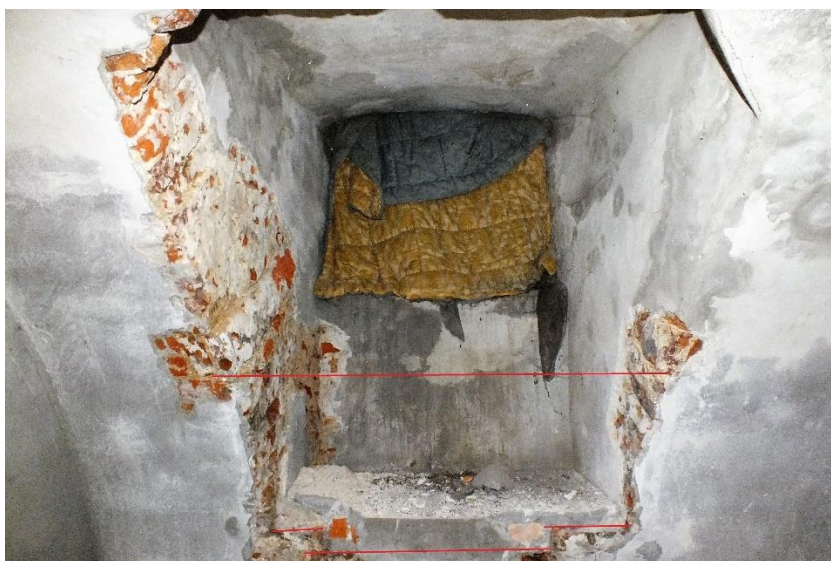
Pomieszczenie P1. Wykonano odkrywkę tynku celem sprawdzenia sposobu wykonania lukarny tego okna piwnicznego. Badanie wykazało, że ta szeroka lukarna powstała po wybiciu nadproża i sklepienia nad płaskim oknem piwnicznym, takim samym jak zachowane w tym pomieszczeniu drugie okno piwniczne (patrz węzeł W34)

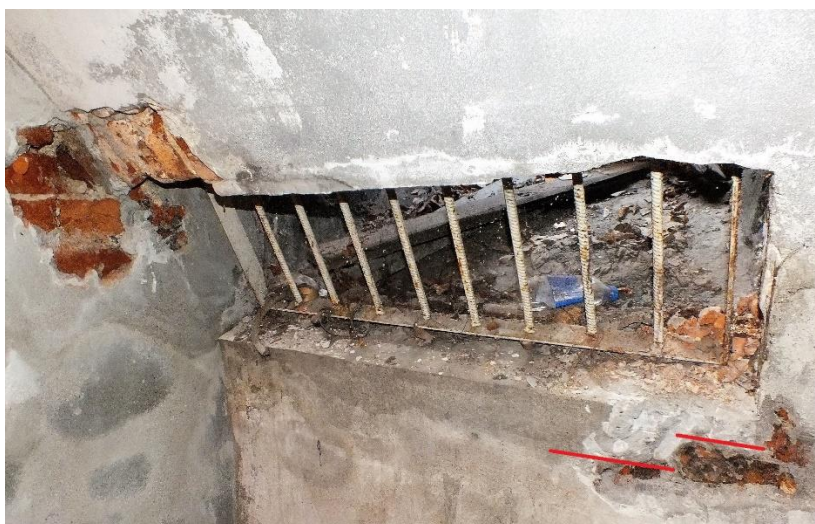
**W34**

Pomieszczenie P1. Przeprowadzono badanie gdzie oczyszczono z tynku okno lukarny. Rozpoznano pierwotne osadzenie nadproża co wykazało, że okno zachowało się w pierwotnej formie. Stwierdzono, że poprowadzona ścianka dzieląca piwnicę P1 częściowo weszła w światło tej lukarny. Podobnie jak w sąsiednim oknie piwnicznym stwierdzono iż dolna krawędź jest załamana

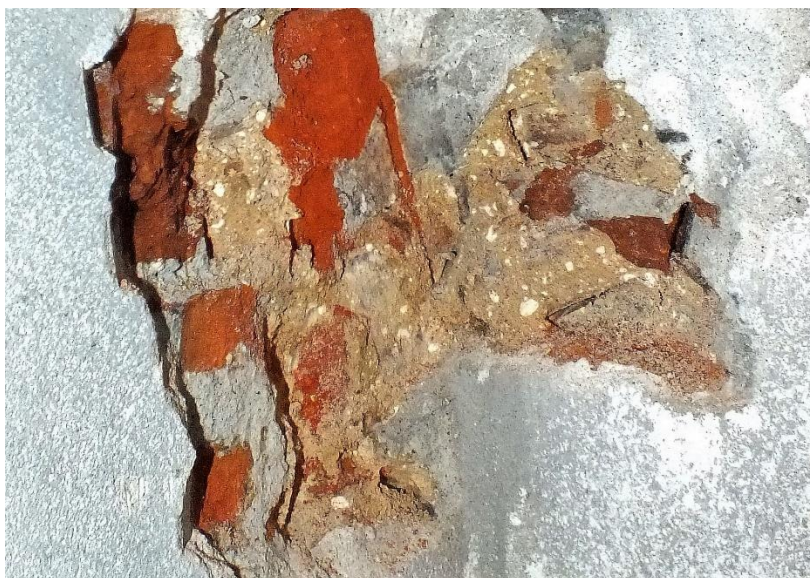
**W35**

Pomieszczenie P1. W narożniku piwnicy sprawdzono sposób łączenia ściany zewnętrznej z konstrukcją sklepienia, które potwierdziło równoczesność budowy obu ceglanych konstrukcji wykonanych na takiej samej zaprawie.

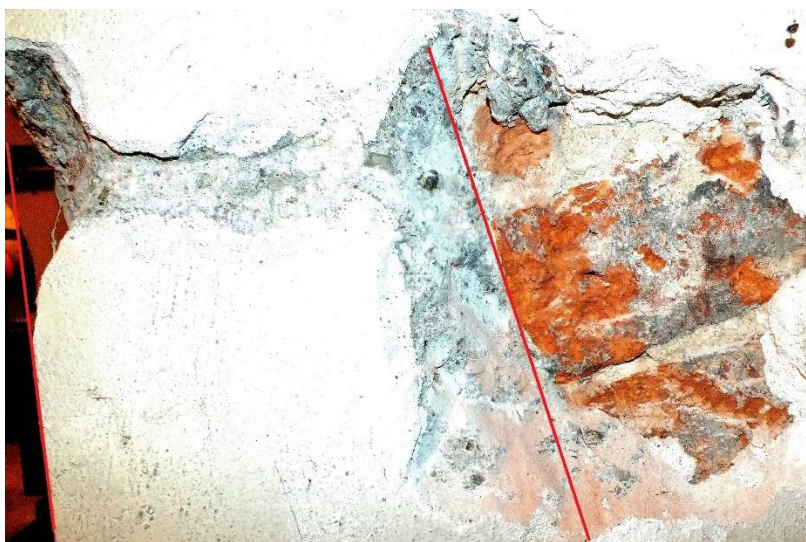
Pomieszczenie P2. Przebadano ściankę oparcia obu sklepień z pomieszczeń P1 i P2, co wykazało iż od strony piwnicy P2 nastąpiło obetonowanie sklepienia na grubość ok. 20 cm. Takie obetonowanie rozpoznano po drugiej stronie oraz na północnej ścianie piwnicy P2.

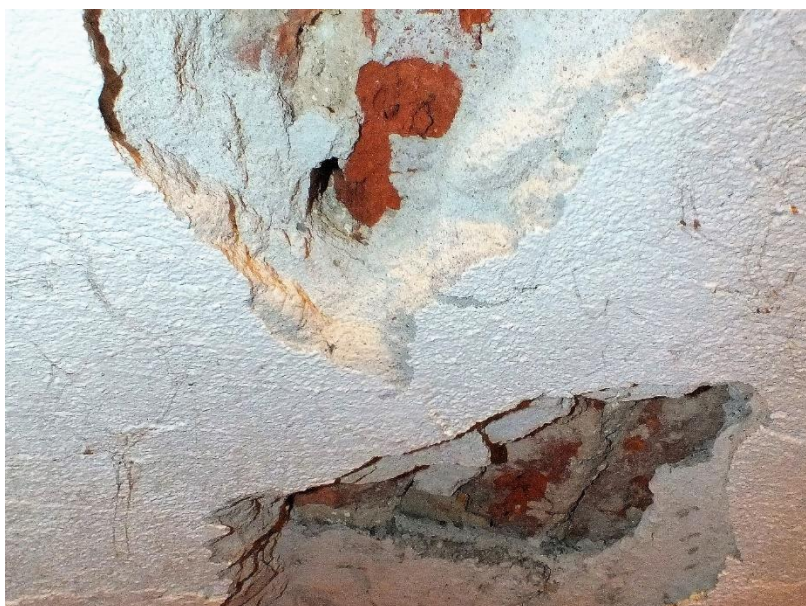
Pomieszczenie P2. W strzałce sklepienia stwierdzono dosyć cienkie obetonowanie, co świadczyłoby, że obetonowanie sklepienia jakie wykonano w północnej części piwnicy P2 zostało wykonane poprzez zalanie szalunku od góry. Była to operacja techniczna mogąca mieć na celu generalne wzmocnienie konstrukcji sklepienia. Stwierdzono, że takiego obetonowania nie wykonano w południowej części piwnicy P2, gdzie istniała ceglana konstrukcja prawdopodobnie podpierająca jakieś urządzenie ogniowe na parterze w pomieszczeniu K. Ograniczona dostępność do obetonowanych i ocementowanych konstrukcji, a także montaż w tej części kotła i instalacji gazowych w tej części piwnicy nie pozwoliła na dalsze badania.

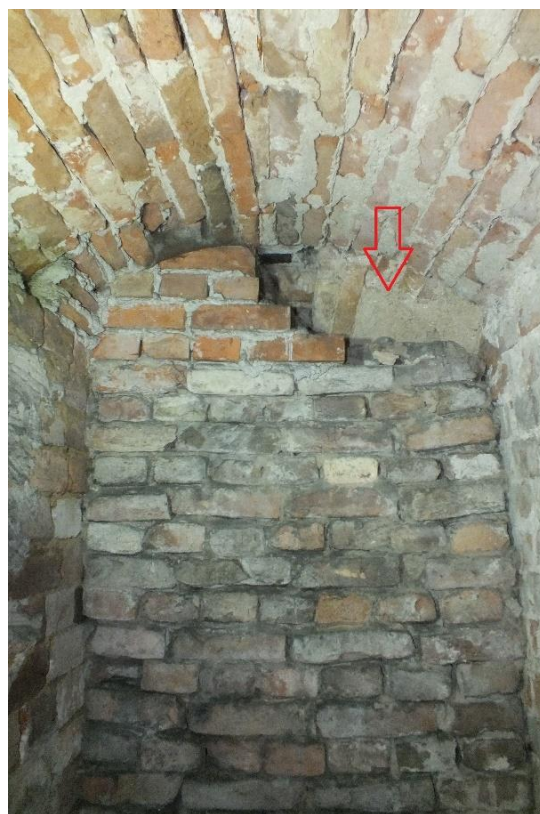
Pomieszczenie P1. Istnieje połączenie obu piwnic P1 i P2 wąskim, nisko umieszczonym przejściem posiadającym łukowe nadproże. Prowadzi ono do wąskiego pomieszczenia wydzielonego ścianką. Przejście od strony piwnicy P1 zostało później zamurowane. Rozpoznano, iż tak wyprowadzona konstrukcja tej ścianki musi być związana z pierwotnym układem piwnicy P2, gdyż węższe sklepienie w południowej części piwnicy jest oparte właśnie na tej ścianie. Obserwacje dokonane w tej wydzielonej ścianką przestrzeni wskazują iż przestrzeń tego wąskiego pomieszczenia posiadała sklepienie (strzałka), lecz zostało ono przebudowane i wykonane na nowo. Możliwe, że przebudowanie sklepienia związane było z zamontowaniem żelaznej belki, jaka tam stwierdzono.
