**Badanie historyczne i architektoniczne zabytkowego dworku folwarku w Chyliczkach zwanego „Poniatówką”, wcześniej będącego Domem Starosty w Piasecznie**

**Załączniki dokumentacyjne**

## BADANE MIEJSCA WĘZŁOWE

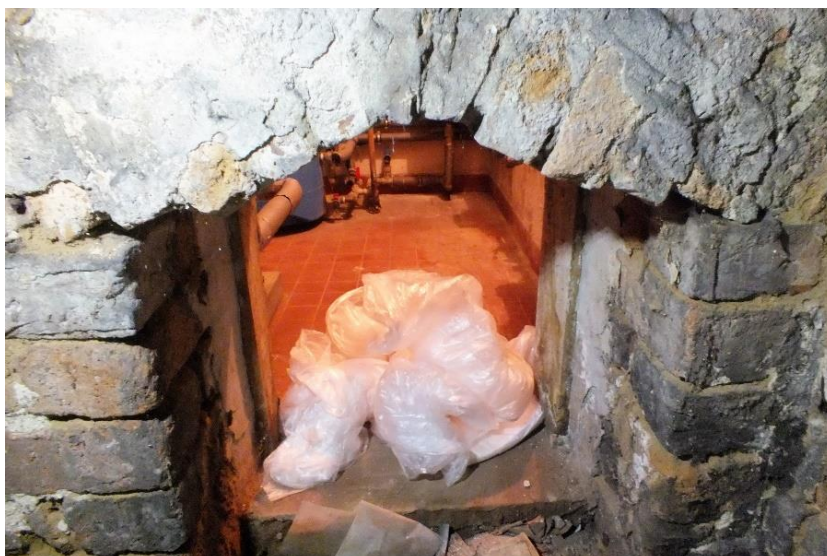
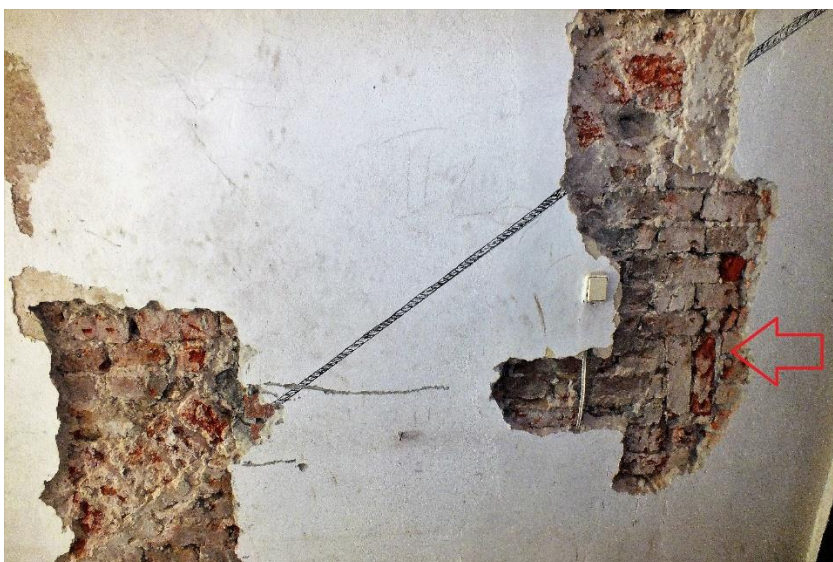
Pomieszczenie S. Podjęto weryfikację zejścia schodami do piwnicy, które obecnie zakrywane jest dużą drewnianą klapą. Zachowany ślad pozostałości fragmentu sklepienia zasugerował wykonanie odkrywki na ścianie przy schodach. Odkrywka ukazała, iż nad schodami istniało sklepienie. Sposób osadzenia sklepienia w ścianie oraz fakt wykonania jego z grubych cegieł, potwierdzałoby iż była to pierwotna konstrukcja. Poprowadzona linia rekonstruująca przebieg sklepienia wskazywałaby iż istnieje wielkie prawdopodobieństwo, iż istniejące drzwi D8 mogły być związane z zejściem do piwnicy od strony pomieszczenia K, które pierwotnie było użytkowane jako kuchnia. Jednak weryfikacja montażu drzwi w węźle W11 wykazała iż są one wtórnie zamontowane. W odkrywce rozpoznano pierwotne małe nadproże, z którego zachowały się jedynie dwie cegły (strzałka). Wykonana odkrywka pozwoliła stwierdzić iż pierwotny poziom w pomieszczeniu S był niższy o 18 cm. Przy drewnianym progu zejścia do piwnicy płytowanie z płaskich ceramicznych elementów, których powierzchnia zaciągnięta była palcami. Szersze odsłonięcie powierzchni obecnej ceramicznej posadzki może ujawnić pozostałość takich ceramicznych elementów w innych miejscach dawnej sieni.

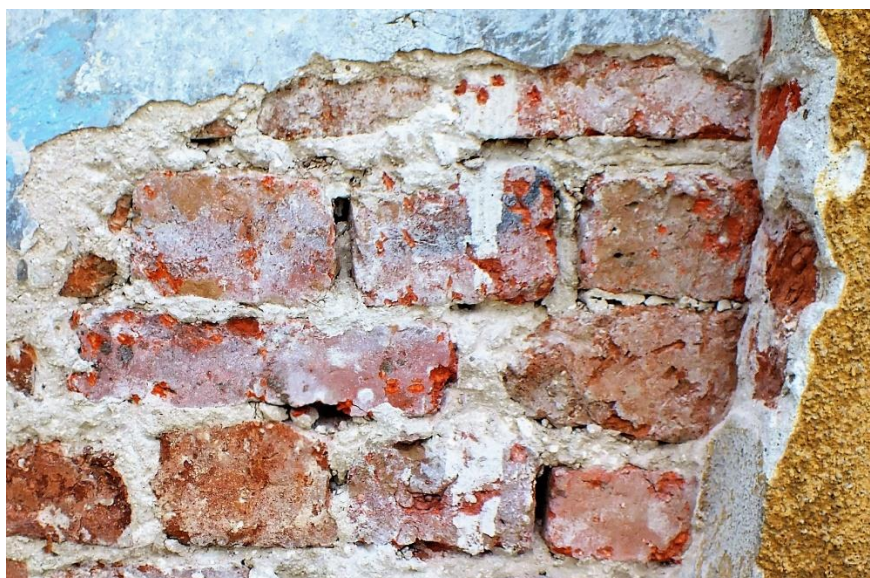
**W40**

Elewacja północna, parter. Przeprowadzono badanie wykonanej dekoracji arkadowej po stronie zachodniej. Stwierdzono, że dekoracja ta została domurowana cegła na płask do istniejącej ściany. W odkrywcę rozpoznano fragment pierwotnego tynku z zachowaną warstwą malarską (kolor jasnozielony), na którym dokonano domurowania. Jedynie sama arkada została wmontowana w wykucie w murze ściany.

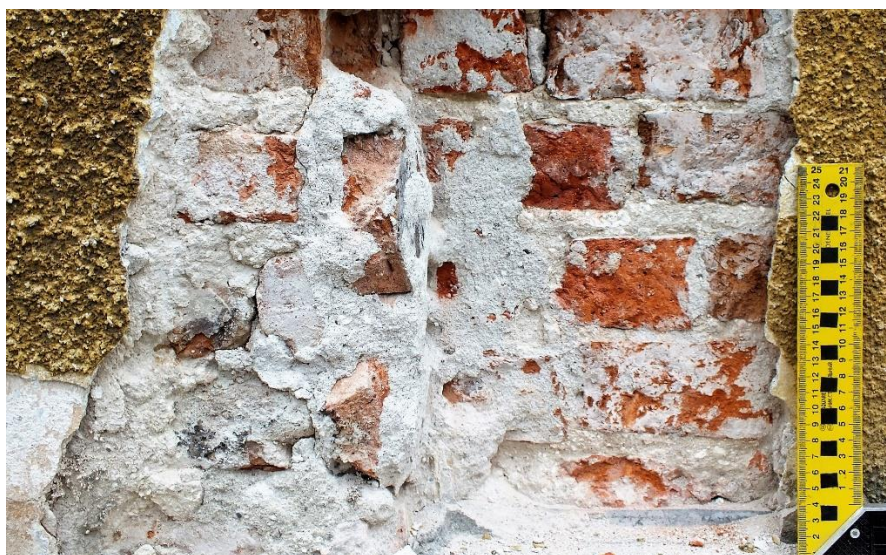
**W41**

Elewacja północna, parter. Badanie środkowej dekoracyjnej arkady wykazało, że nisza arkady została wykonana w istniejącej ścianie poprzez skucie i pogłębienie powierzchni ściany. Krawędzie niszy zostały przemurowane fragmentami cegły. Ceglana arkada została wmontowana w wykutą w ścianie bruzdę.

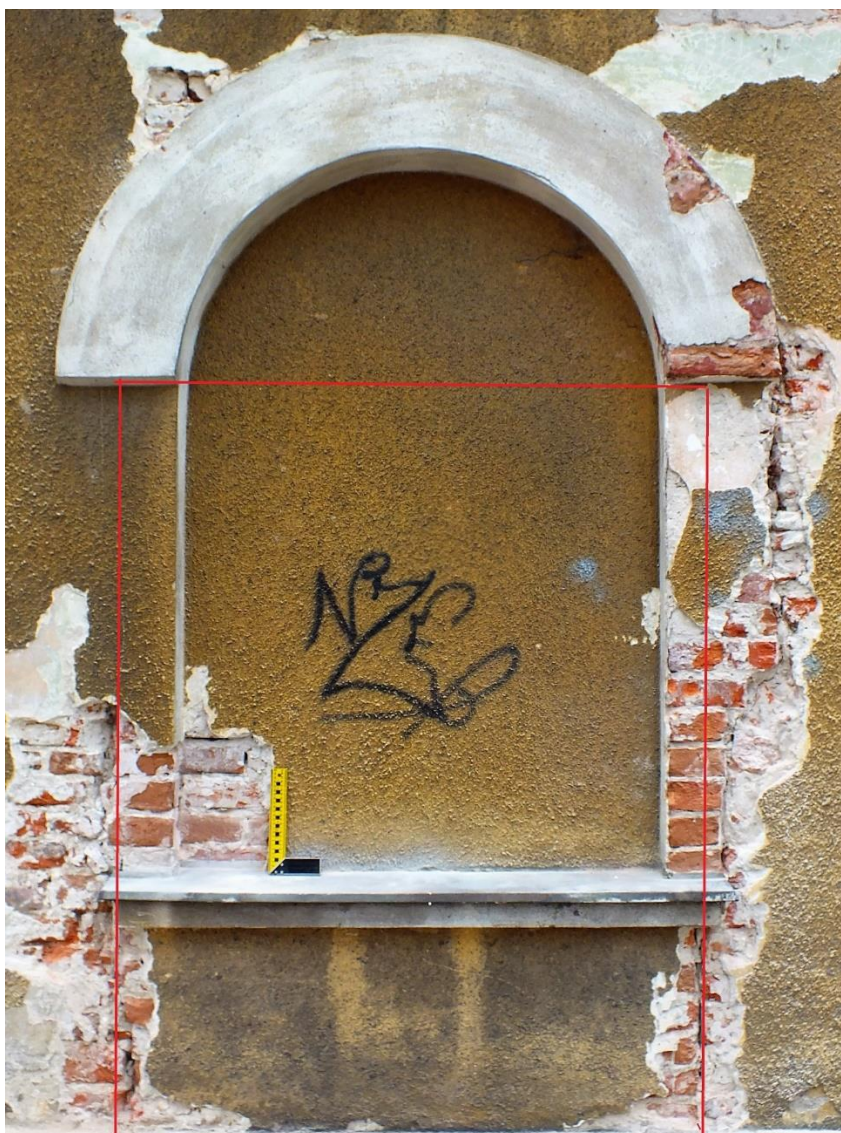
Elewacja północna, parter. Badania wschodniej arkady ujawniły, że została ona wykonana w miejscu istnienia wcześniejszego otworu drzwiowego. Jednak co było interesujące stwierdzono z jednej strony ślad wyprowadzonego węgara, zaś z drugiej strony potężne przeprucie ściany z koniecznym wyprowadzeniem na nowo węgara. Dopiero po przeanalizowaniu tego miejsca od strony wewnętrznej (węzeł W5) znaleziono wytłumaczenie tej sytuacji. Od strony wewnętrznej zachowało się w dobrym stanie nadproże odcinkowe, które jest znacznie niższe niż łuk zewnętrznej arkady. Prawdopodobnie w trakcie wycinania tego nadproża od strony zewnętrznej doszło do jakiegoś zawалу, który zniszczył boczne węgarki dawnych drzwi. Ostatecznie otwór został przemurowany na nowo, zaś cegły łuku arkady zostały wpuszczone w wykonane podkucie. Linia czerwona oznacza pierwotny otwór drzwi D4. Arkada posiada malowanie na czerwono, jednak jest to wtórne przemalowanie. W tynku fazy przebudowy 1891 stwierdzono malowanie na kolor cielisto -różowy.

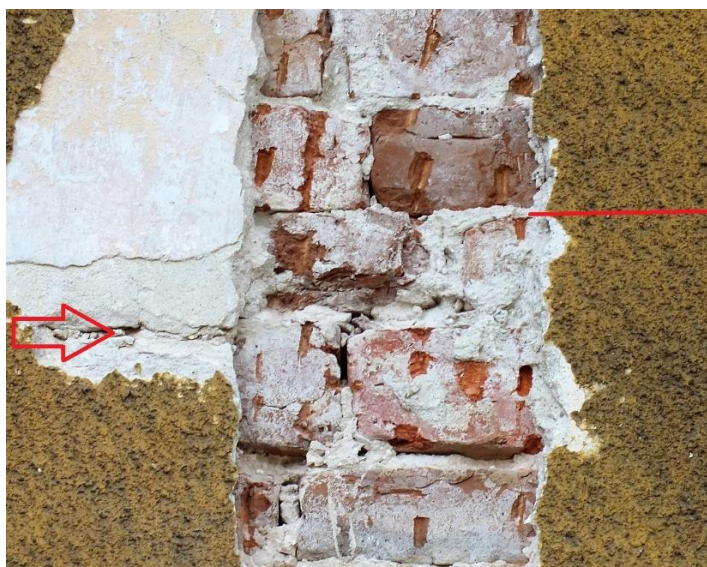
**W43**

Elewacja wschodnia. Przeprowadzono odkrywkę w wyznaczonym miejscu, gdzie kiedyś mógł istnieć gzyms pierwotnego budynku. Odkrywka wykazała, że rzeczywiście można zaobserwować w tym miejscu zarówno zmianę wielkości cegieł powyżej skutej warstwy wysuniętych cegieł dawnego gzymsu (patrz czerwona linia). Dodatkowo na tynku poniżej zniszczonego gzymsu można rozpoznać pierwotną warstwę malarską – kolor jasno zielony, a powyżej nowe malowanie w kolorze cielisto różowym.

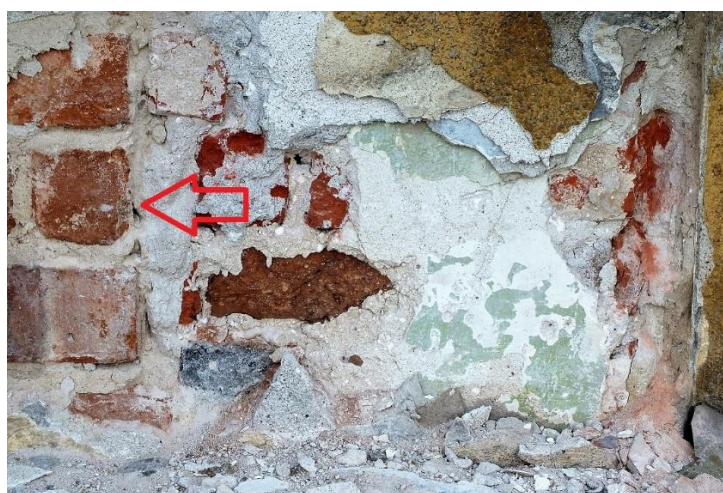
**W44**

Elewacja wschodnia. Badanie ściany pod oknem O8 wykazało stan zamurowania otworu drzwiowego (strzałka), który został wcześniej wybity w ścianie malowanej na zielono. Stwierdzona ewidencja wynikająca również z węzła W45 wskazywałaby iż mamy tutaj do czynienia z zamurowaniem większego otworu drzwi, które w czasie remontu 1891 roku przekształcone zostało w okno. Jednak nie były to drzwi pierwotnego budynku tylko może jakiejś przebudowy, o czym świadczyłoby nowe wykonanie nadproża. Po prawej stronie widoczne wykucie niszy iluzjonistycznej towarzyszącej oknu O9. Wykonanie tej dekoracji towarzyszącej oknu O9 zniszczyło pierwotną warstwę malarską elewacji.

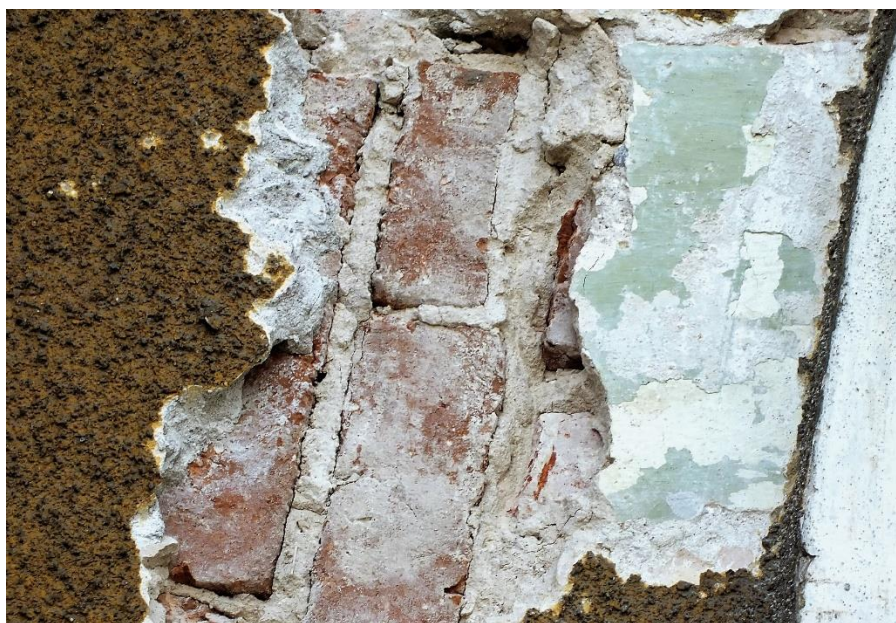
**W45**

Elewacja wschodnia. Badanie nadproża okna 08 wykazało, że okno zostało obsadzone w pierwotnie większym otworze, a następnie obmurowane, co związane było z potrzebą ukrycia chowanych wewnętrznych okiennic. Okazało się jednak, że dodatkowo stwierdzono wymianę nadproża, o czym świadczy brak na tym nadprożu warstwy tynku malowanego na zielono.

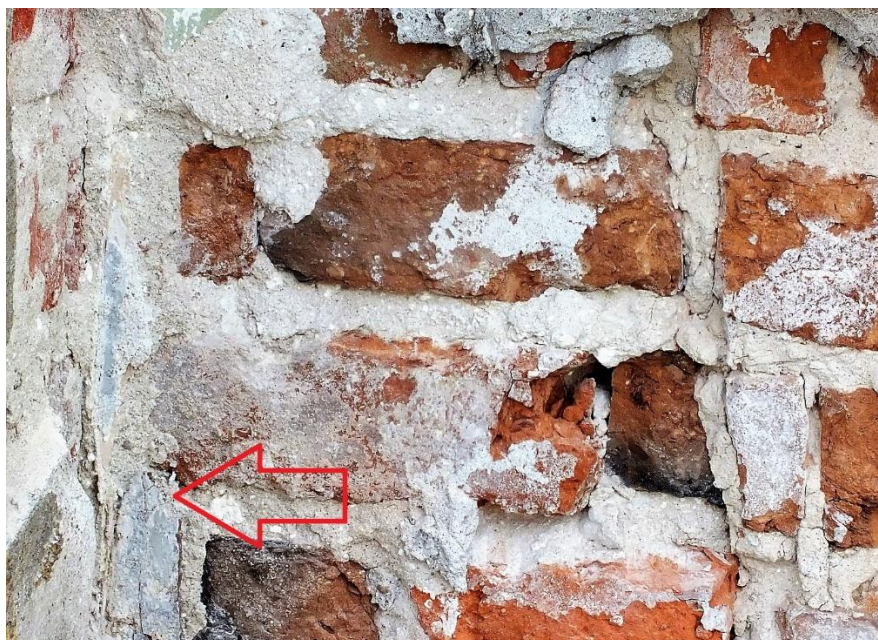
**W46**

Elewacja wschodnia. Badanie połączenia ściany budynku z gankiem wschodnim. W trakcie badania tego miejsca stwierdzono iż do pierwotnej ściany, na której zachowało się malowanie na zielono (strzałka) domurowano filarki, mające służyć oparciu stropu gangu. Po prawej stronie widoczne zamurowanie drzwi jakie zostały wybite w ścianie (patrz W45)

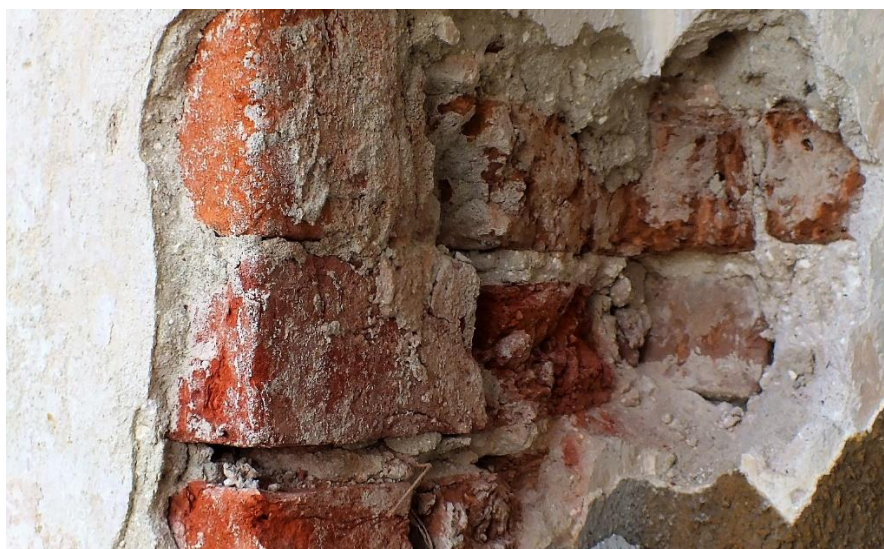
**W47**

Elewacja wschodnia. Badanie dekoracyjnej niszy. Wykonane odkrywki wykazały, iż wysunięte obramienie niszy zostało wymurowane i wpasowane w wycięte pogłębienie dokonane w pierwotnej ścianie budynku. Badanie węzła W14 nie stwierdziło by nisza wypełniła istniejące tam okno.

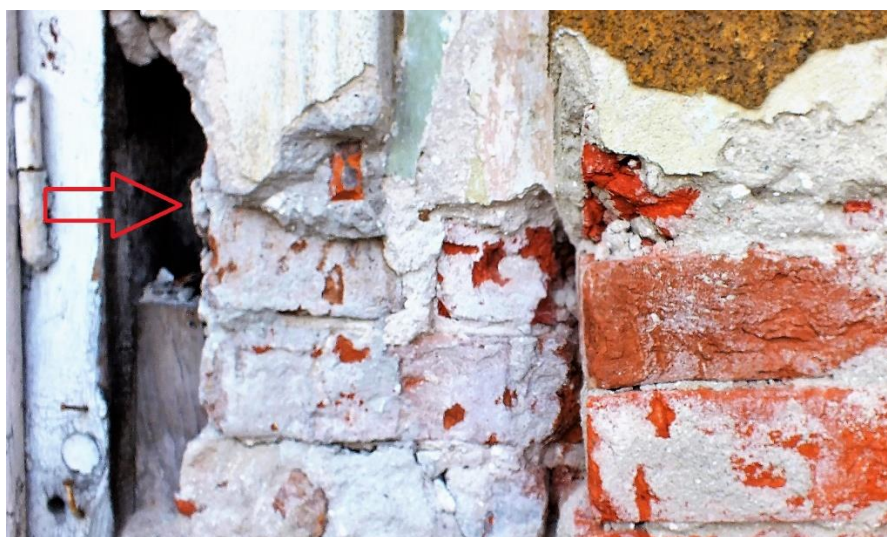
**W48**

Elewacja wschodnia. Badanie obramienia okna O7 wykazało, istniejące profilowane opaski zostały wykonane na nowo. Przecięto ono warstwę pierwotnego tynku malowanego na zielono. Odkrywka wykazała wykończenie pierwotnego okna, gdzie w ścianie zachował się oryginalny gwóźdź mocujący wyrwany ramiak wcześniejszego okna (patrz strzałka). Po prawej stronie wmurowana nisza posagu Fortuny.

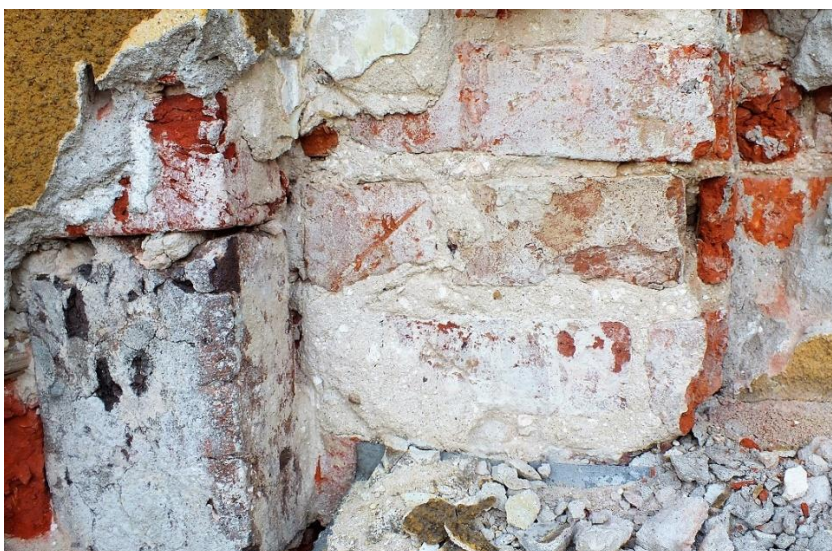
**W49**

Elewacja wschodnia. Przeprowadzono badanie wyprowadzenia pilastra oraz sposobu wykonania niszy okiennej. Narożny pilaster został wtórnie domurowany do narożnika budynku ( na lewo). Nisza okienna nie jest zamurowanym oknem, lecz wtórnym pogłębieniem ściany. Skucie ściany widoczne po prawej stronie. Wokół niszy okiennej wykonano obwiedniowo profilowaną opaską. Obecna opaska jest wykonana rekonstrukcją.

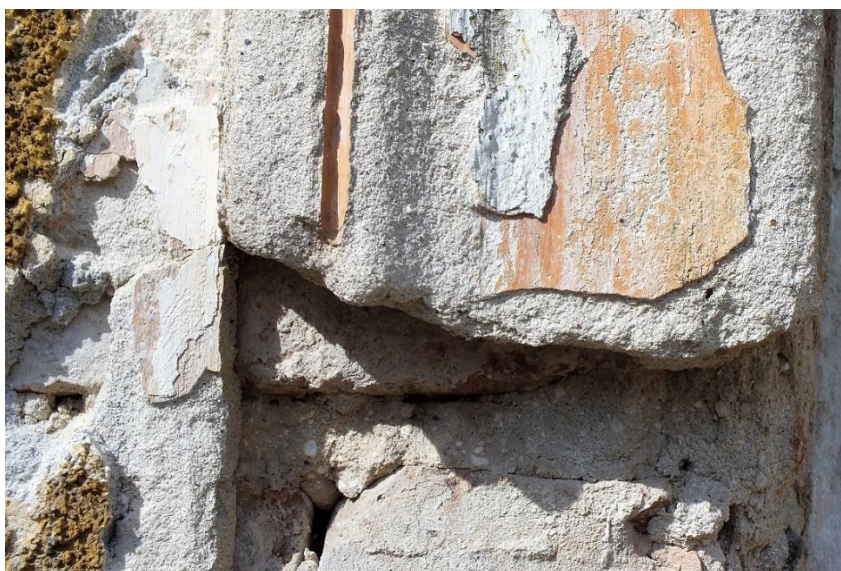
**W50**

Elewacja południowa. Badanie niszy okiennej wykazało, iż została ona wtórnie wykuta w ścianie budynku. Istniejąca opaska zachowała pierwotną formę dekoracyjną. Delikatne odspojenie tynku na powierzchni niszy ujawniło malowaną formę dekoracyjną będącą tłem przedstawienia centralnej postaci, która została skuta.

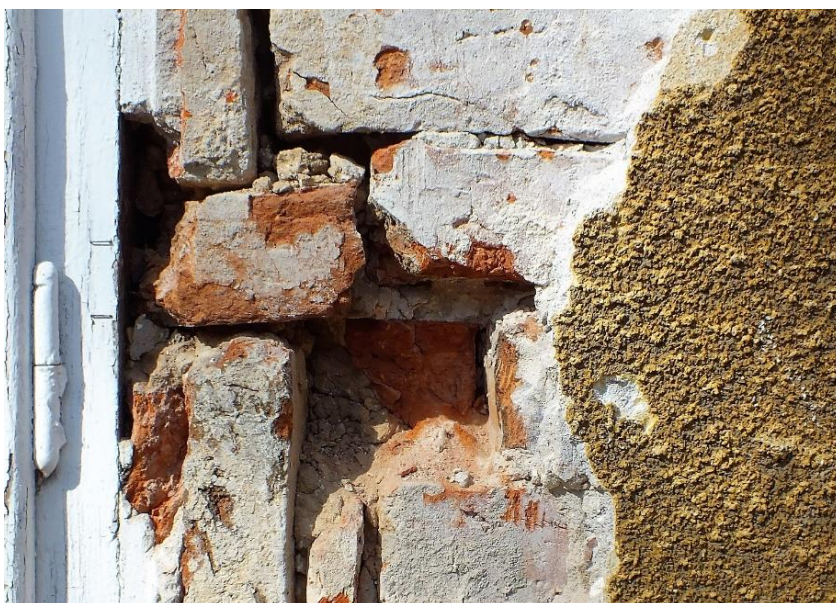
**W51**

Elewacja południowa. Badanie okna 05 wykazało, iż okno to zostało wtórnie osadzone i obmurowane przy skuciu węgarów okiennych. Obmurowanie wykonano z obu stron okna, co jest wynikiem zasłonięcia wystających na zewnątrz okna składanych okiennic.

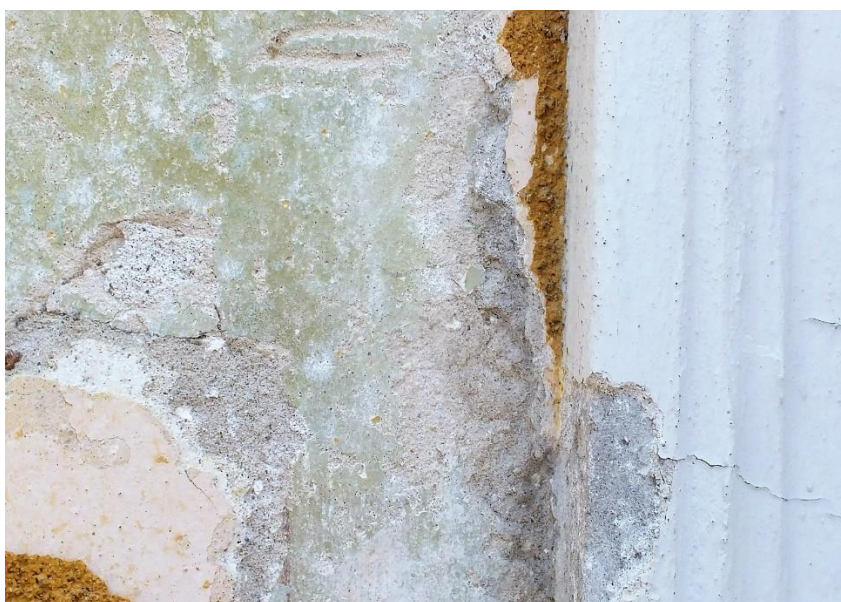
**W52**

Elewacja zachodnia parter. Przeprowadzono badanie pilastrowania przy drzwiach wejściowych, które wykazało iż pierwotnie przy wejściu istniał uskok na elewacji. Uskok ten miał ok 8 cm i o tyle akcentował wysunięcie się na elewacji zarysu facjatki. Wraz z wykonaniem w czasie remontu 1891 roku dekoracyjnej opaski wokół facjatki pojawił się problem podparcia tej dekoracji, przeprowadzono to poprzez dodatkowe wysunięcia pilastra o dalsze 8 cm. Potwierdzeniem oryginalności ściany przy pilastrze jest zielona barwa.

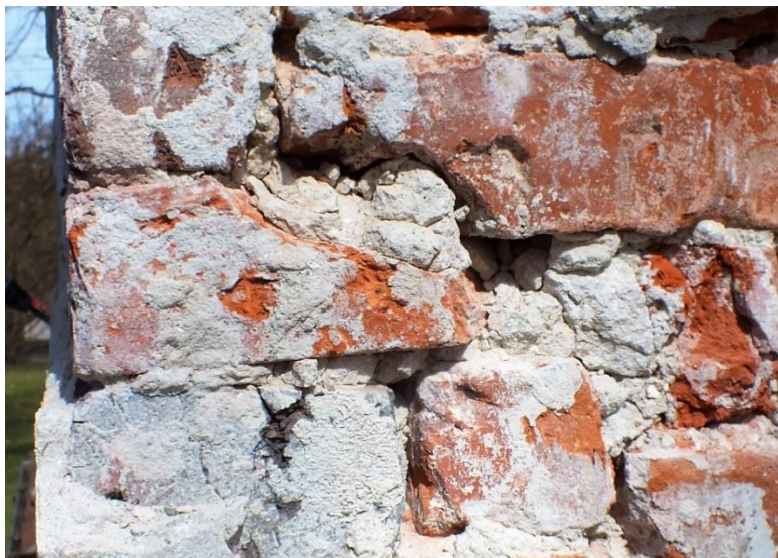
**W53**

Elewacja zachodnia, piętro. Badanie narożnika facjatki wykazało, iż wysunięta opaska wokół facjatki została domurowana do pierwotnego jej narożnika. W trakcie badania stwierdzono obecność malowanego na zielono tynku, co świadczyłoby iż facjatka istniała w pierwotnym układzie architektonicznym budynku.

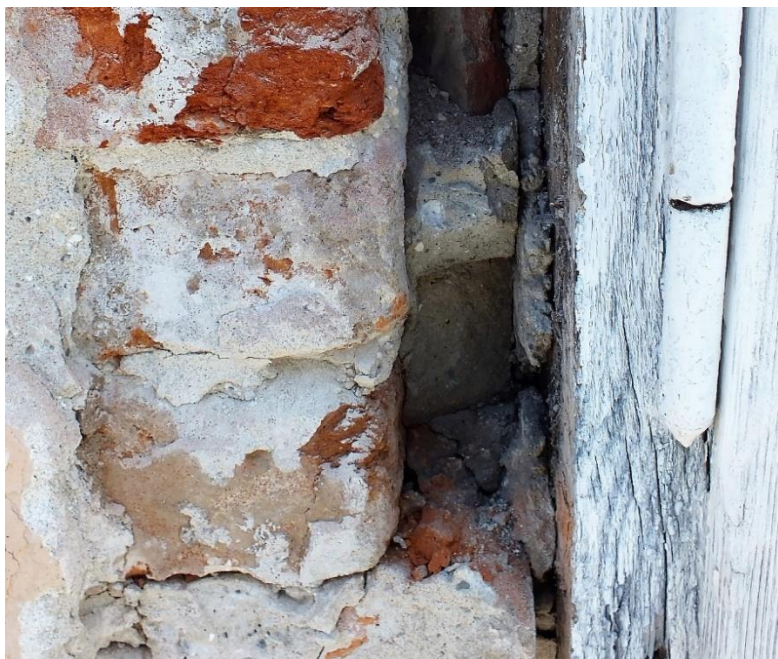
**W54**

Elewacja zachodnia, piętro. Badanie obsadzenia drzwi facjatki miało na celu wyjaśnienie czy zachowały się jakieś ślady mogące wskazywać, czy w pierwotnym układzie istniały w facjatce drzwi, czy może okno. Stwierdzono pierwotne wykonanie węgarka drzwi, oraz zamurowania gruzem mogące być świadectwem wymiany drzwiczek facjatki.

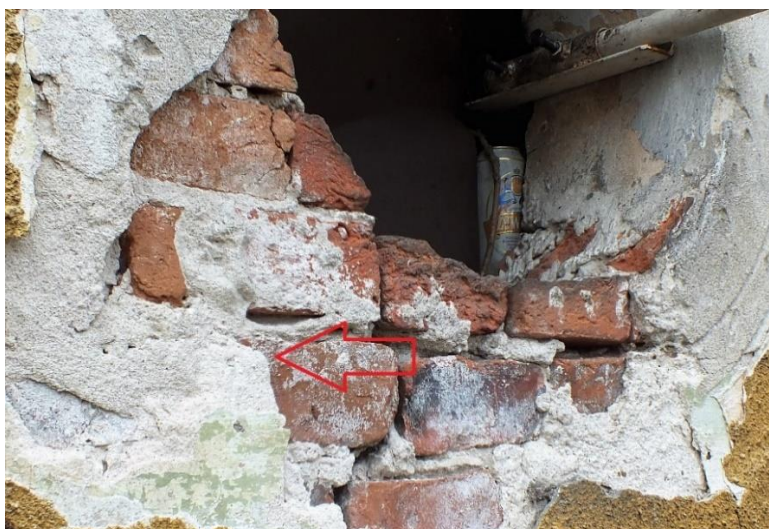
Elewacja północna, piętro. Badanie obsadzenia okna 014 wykazało, iż operacji tej dokonano od strony zewnętrznej, co poświadcza skucie tynków z wymalowaniem zielonym. W czasie tej operacji dokonano podkucia nadproża okna, tak jak to widać było w węźle badawczym W30. Badanie tego miejsca wykazało iż tynk o malowaniu na zielono kontynuuje się jedynie do poziomu okulusa nad oknem. (patrz strzałka) Tym samym możemy przyjąć, iż od strony północnej istniał naczótek podobnie jak po stronie południowej.

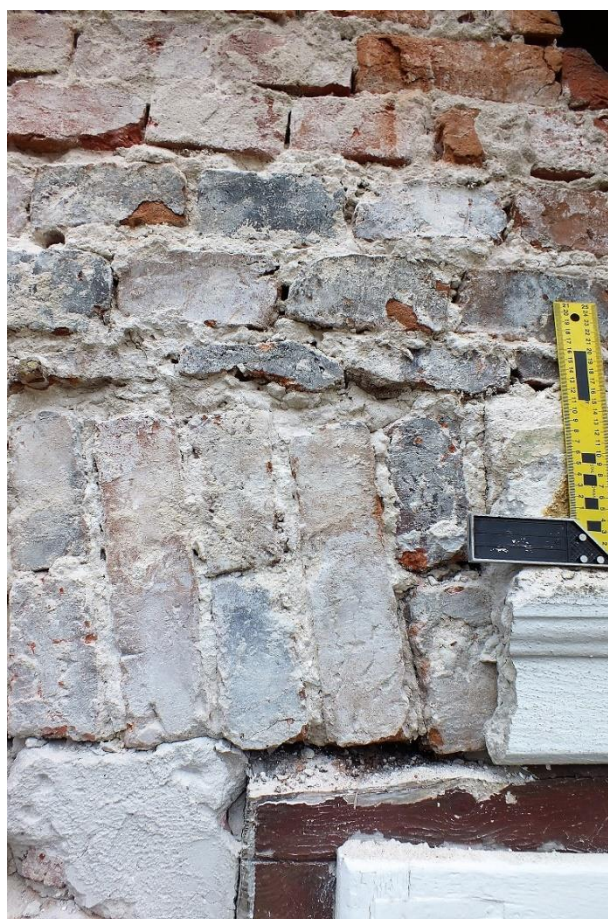
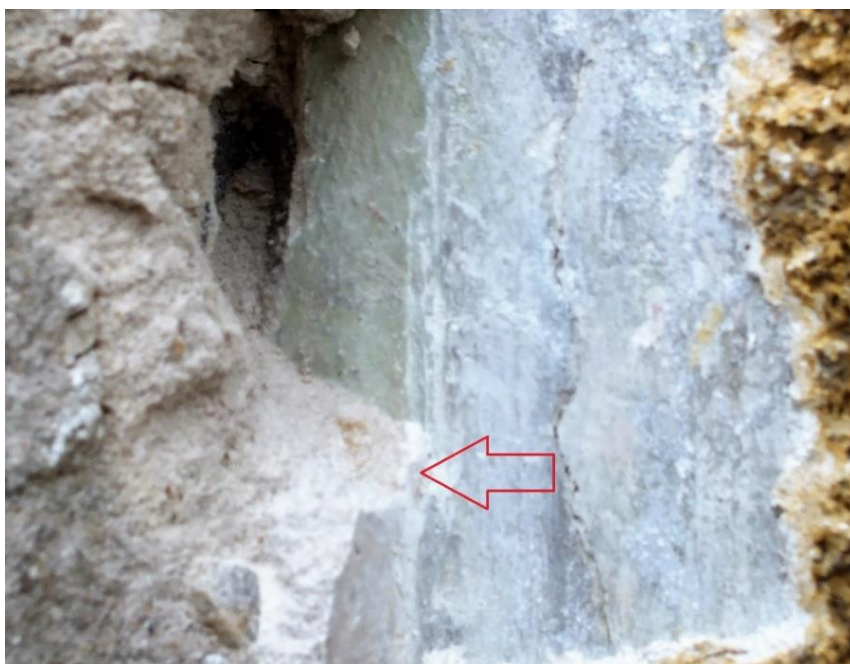
Elewacja północna, piętro. Badanie dekoracyjnej niszy wykazało, że po podniesieniu dachu i przekształceniu szczytu uzyskana została duża powierzchnia, którą dekorowano poprzez płytką niszę z oknem iluzjonistycznym z wyprowadzeniem dekoracyjnych pilastrów podtrzymujących arkadę. Po zdjęciu warstwy tynku w niszy okiennej ukazało się iluzjonistyczne okno z podziałami ramiakiem okiennym. Poczynione obserwacje wykazały iż pilastry zostały częściowo nałożone na wcześniejszą tynkowaną ścianę (patrz strzałka). Nisza pokryta diagonalnym skratowaniem została wykonana poprzez delikatne ścięcie całej powierzchni ściany. Obrazienie iluzjonistycznego okna prawdopodobnie jest wtórnie wykonaną konserwacją.

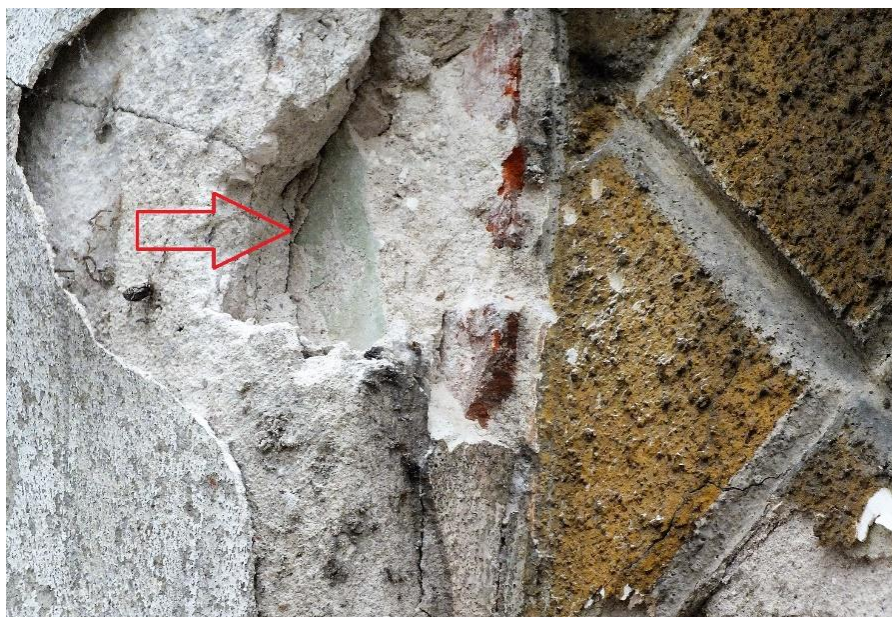
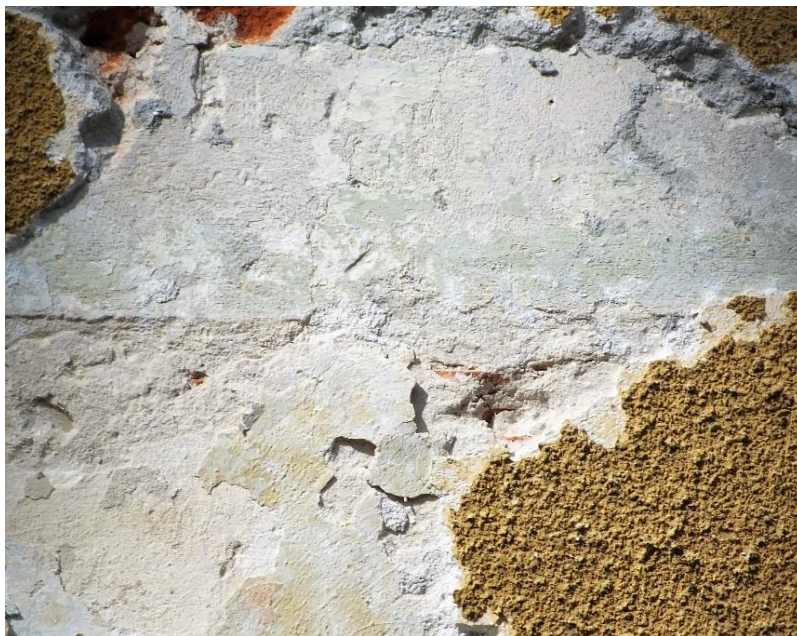
Elewacja południowa. Podobnie jak w zrobiono to w węźle W43 sprawdzono ślad zachowania pierwotnego gzymsu na ścianie szczytowej. Odkrywka wykazała iż gzyms międzypiętrowy rozgradzał szczyt, lecz został skutny. Potwierdzeniem że szczyt powyżej gzymsu istniał jest zachowane malowanie na kolor jasno zielony.
