INWENTARYZACJA ARCHITEKTONICZNO-BUDOWLANA WIELORODZINNEGO BUDYNKU MIESZKALNEGO

Piaseczno, ul. Jerozolimska 17,
dz. nr ew. 41, obręb 56 Piaseczno - miasto

Inwestycja: Rozbiórka i odbudowa budynku mieszkalnego wielorodzinnego

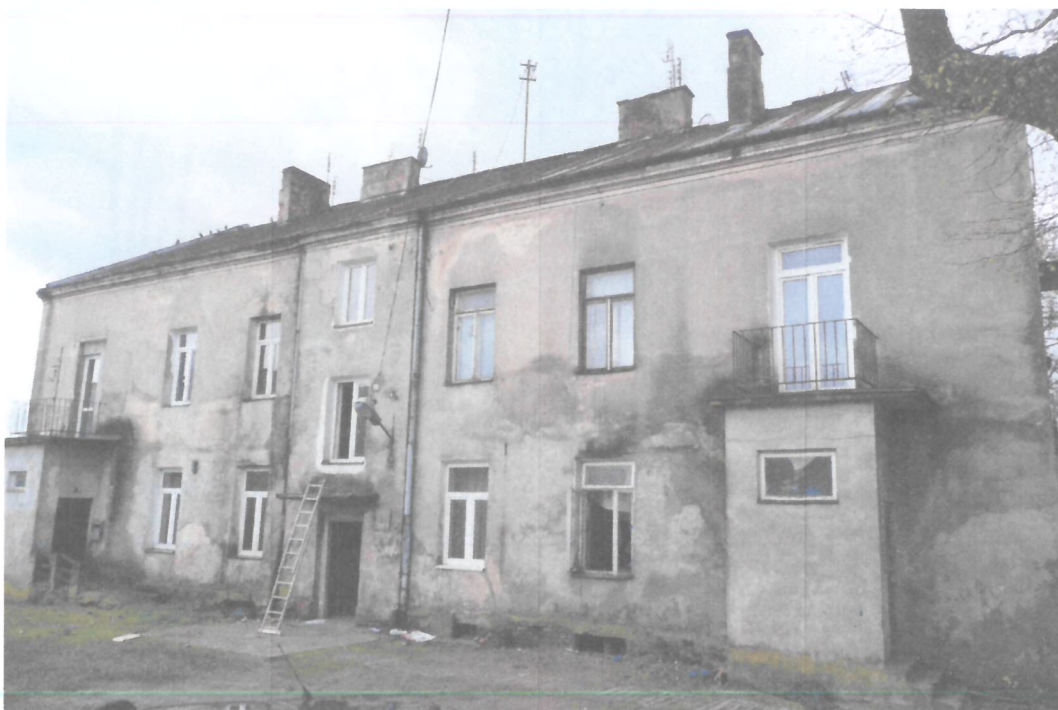
fotografia 1 – elewacja północna – wejściowa

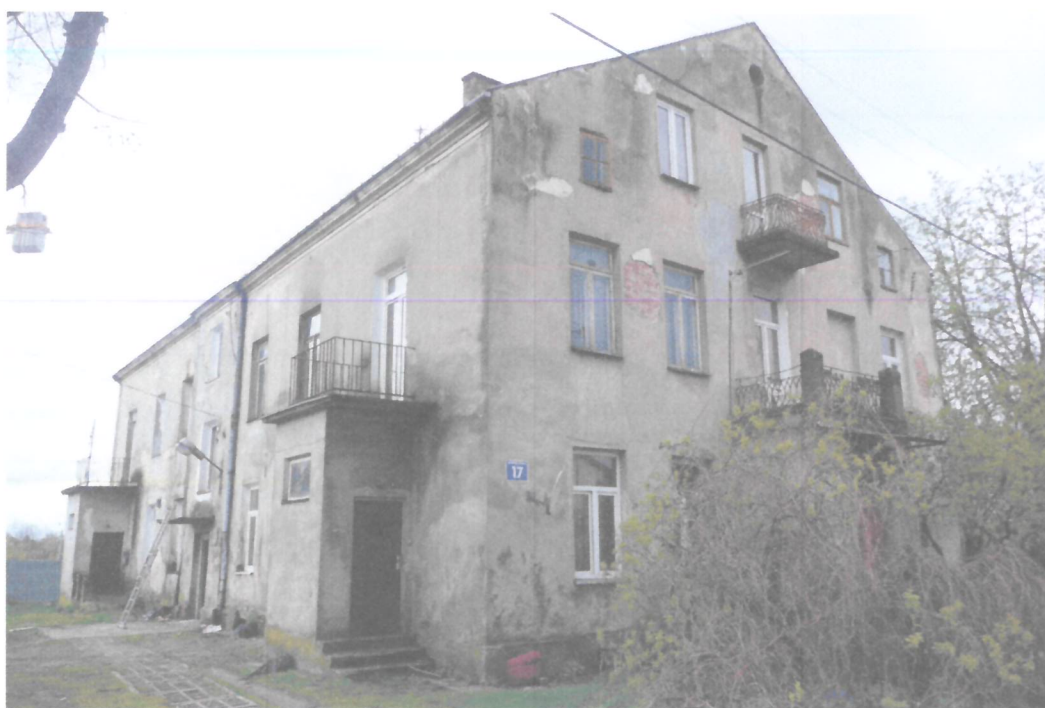
fotografia 2 - elewacja półn.-zach.

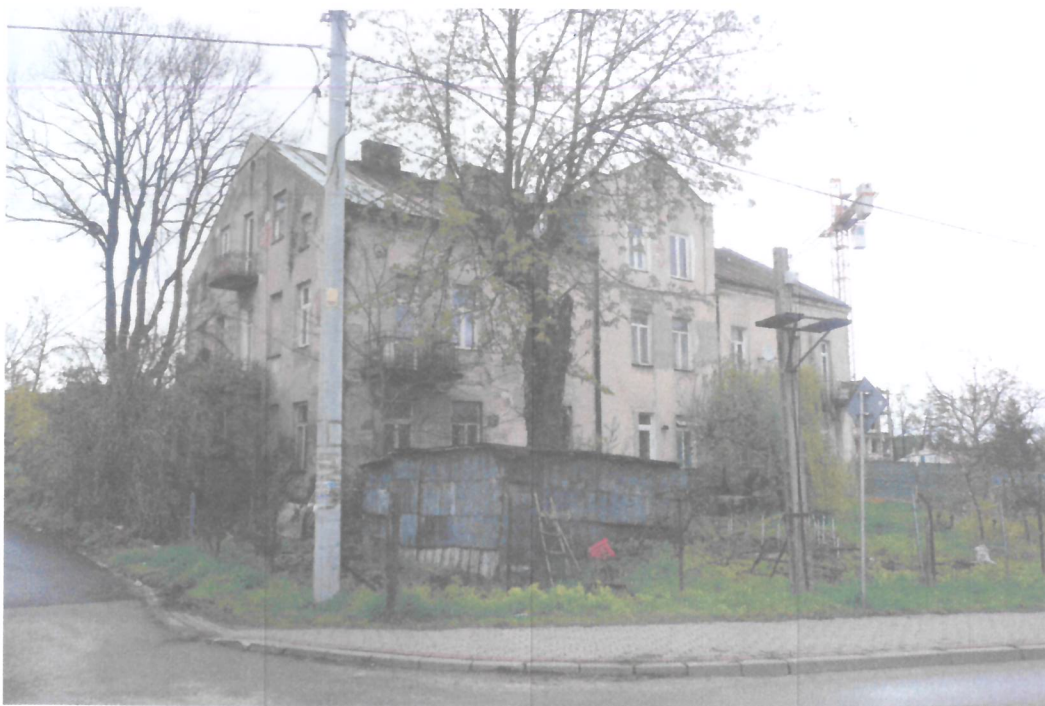
fotografia 3 – elewacja płd.-zach.

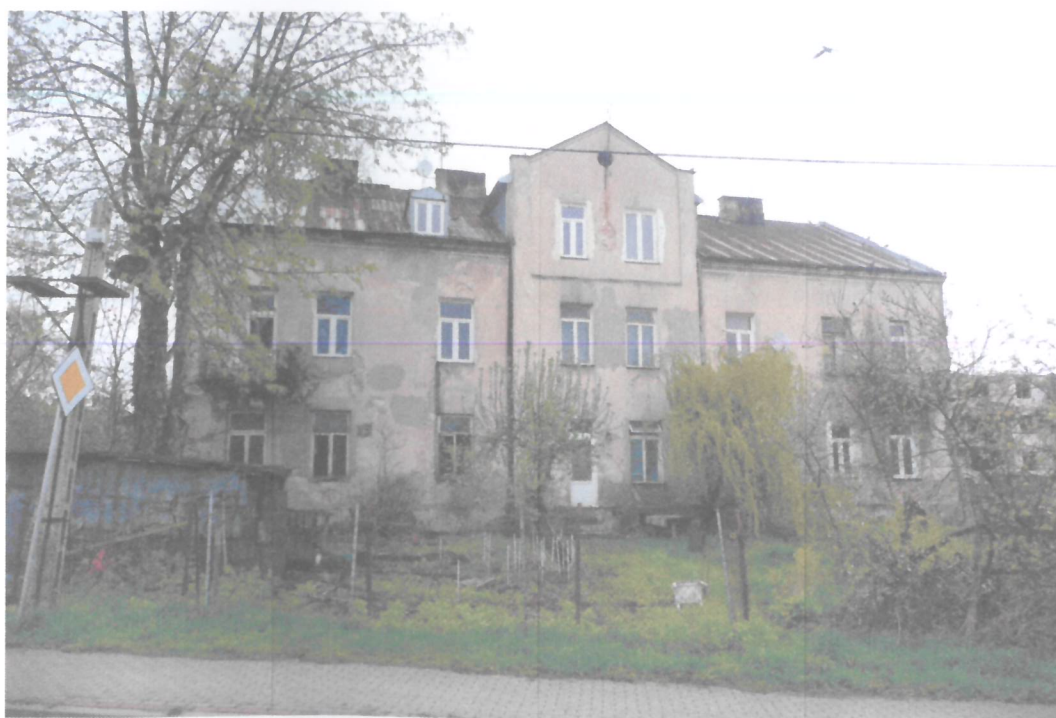
fotografia 4 - elewacja południowa

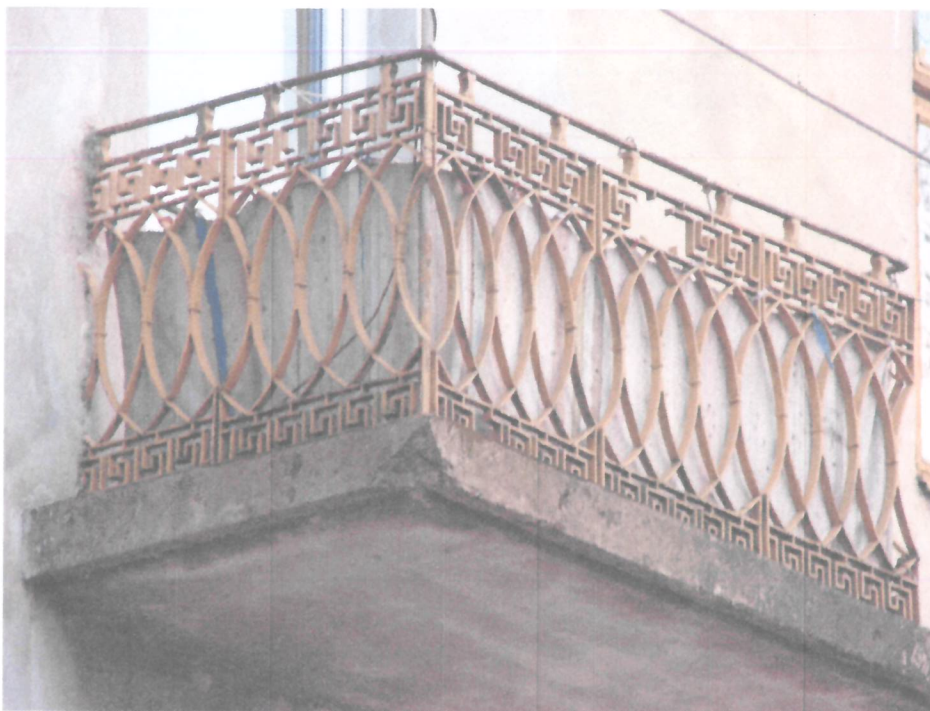
Balkony – płyty balkonowe typu Kleina są bardzo zniszczone, widoczne duże ubytki tynku i cegły. Betonowa posadzka balkonów jest popękana. Metalowe balustrady balkonów są zardzewiałe, niekompletne i zbyt niskie (wysokość niezgodna z obowiązującymi wymaganiami 110cm)

fotografia 7 - detal balustrady balkonu od zewnątrz

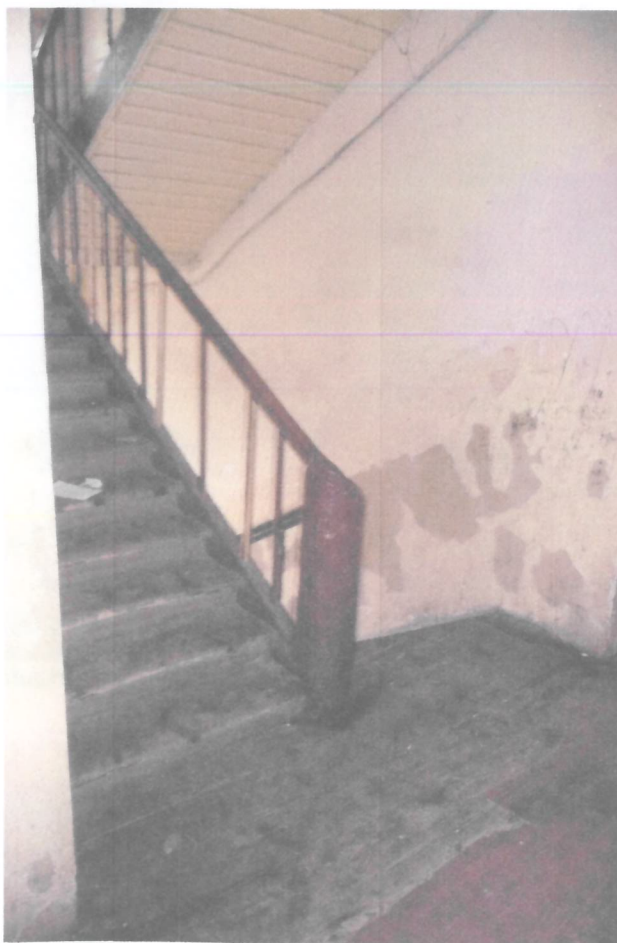
Schody – schody o konstrukcji drewnianej. Balustrady również drewniane. Stopnice, podstopnice i spoczniki z desek drewnianych silnie zdeformowane (wytarte) na powierzchni i na krawędziach. Elementy drewniane zaatakowane przez owady (stwierdzono ślady kołatka i spuszczela). Drewno porażone korozją biologiczną jest miękkie i łatwo się urabia, widać dużą ilość kanałów wydrążonych przez owady.

fotografia 83 - widok balustrady schodów wewnętrznych]

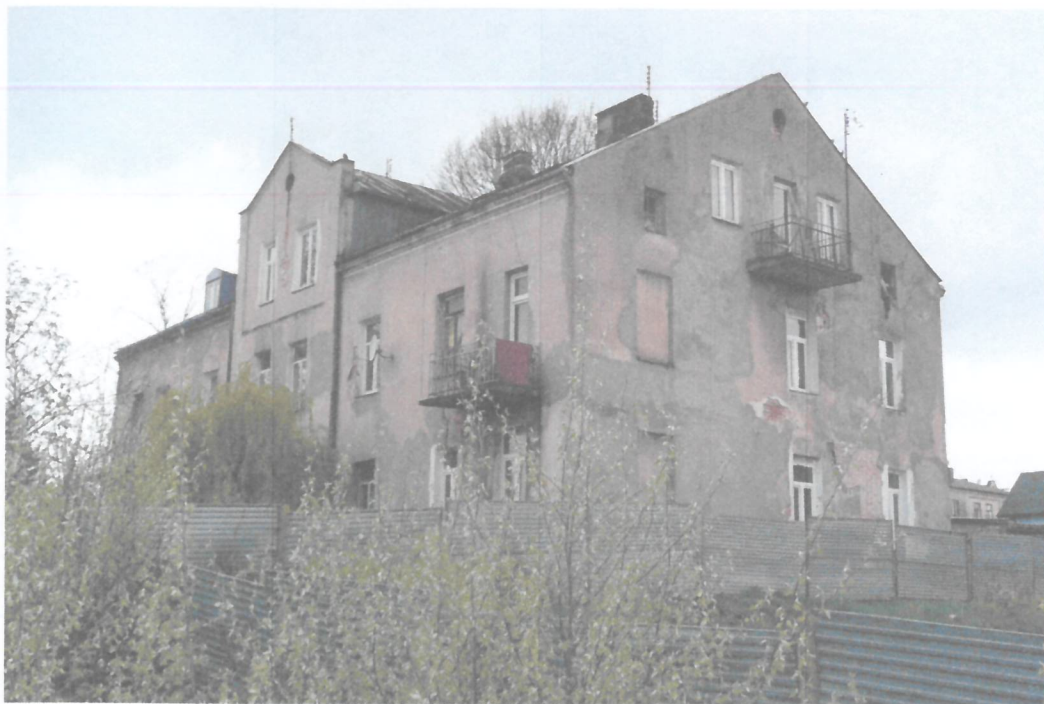
fotografia 5 - elewacje pld. – wsch.

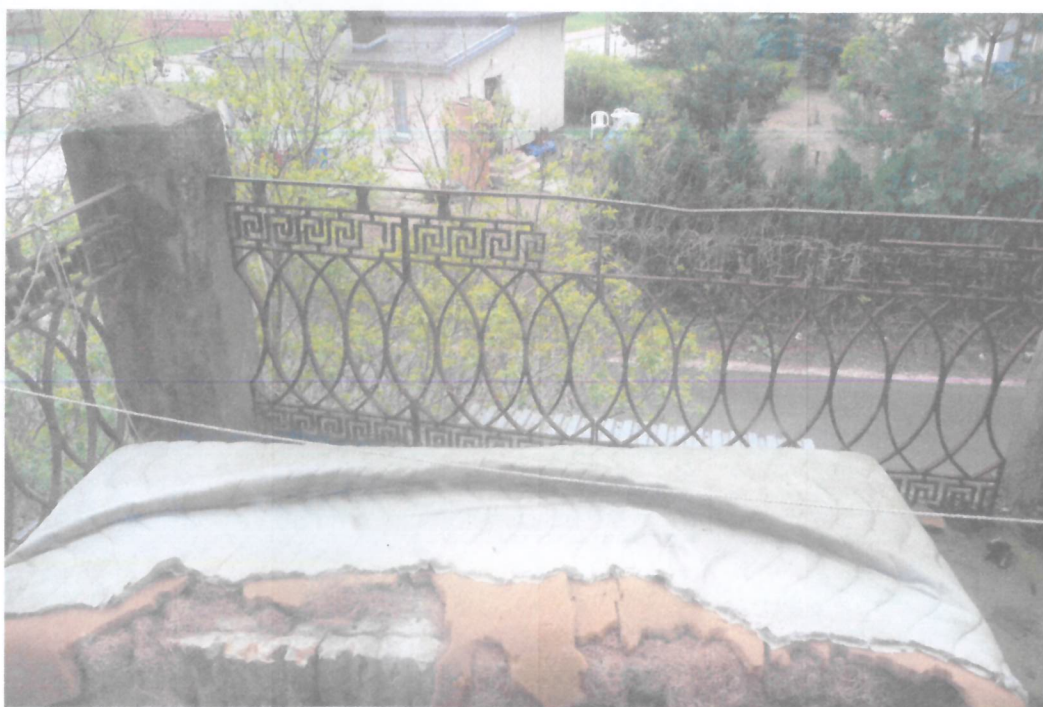
fotografia 6 - widok balustrady tarasu od strony budynku
