EKSPERTYZA BUDOWLANA

Ekspertyza budowlana dotycząca budynku Sądu Rejonowego zlokalizowanego przy ul. Kościuszki 14 w Piasecznie w zakresie objętym postanowieniem nr 64/2017 z dnia 22.05.2017r
(PINB.PR.7740.3.2017.UK)

Warszawa, dnia 20 czerwca 2017 r.

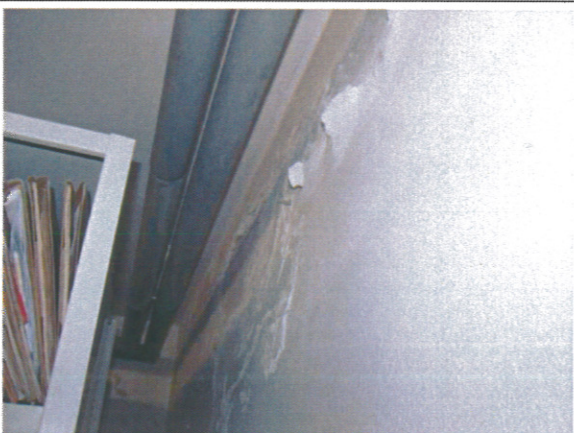
Fot. 1260

- Złuszczenia powłoki malarskiej w górnej i dolnej części ścian powstałe w wyniku zawilgocenia i podciągania wody (fot. 1258,1260,1267,1292), oraz odspojenie cokołków (fot. 1068).

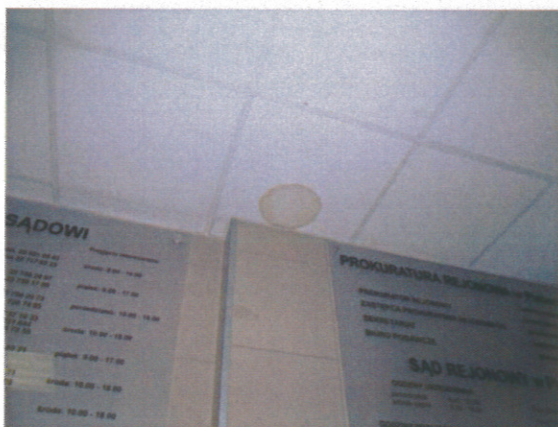
Fot. 829

- Ślady po zalaniu na kasetonie sufitu podwieszanego (fot. 957, 829).

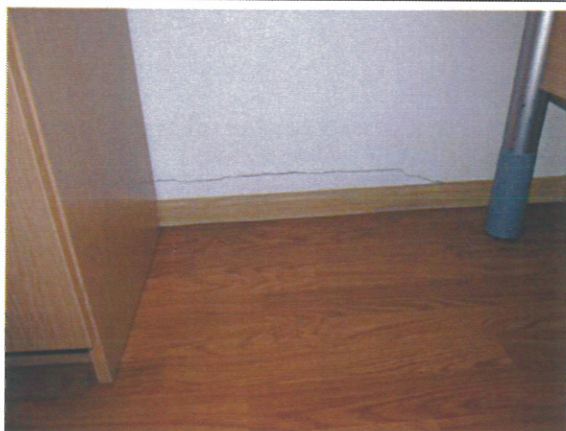
Fot. 562

- Pęknięcie ściany działowej przy poziomie posadzki przez całą grubość ściany, widoczne w dwóch pomieszczeniach (fot. 559,560,562,563);
- Ubytki płytek cokołowych i fug w posadzce korytarza (fot. 606, 638);
- Odspojenie warstwy płytek w pomieszczeniach toalet (fot. 617). Należy rozebrać okładzinę ceramiczną i przykleić ponownie na elastyczną zaprawę klejową.
- Obniżony poziom podłogi we fragmencie korytarza. Obniżenie widoczne w warstwach wykończeniowych posadzki (fot. 640);
- Odspojona od sufitu listwa maskująca przydalatacyjna w pomieszczeniu nr 328 (fot. 185), w sali rozpraw nr 110 listwy oderwane, znajdujące się na podłodze (fot. 359);
- Ubytki tynków przy ościeżnicy drzwiowej – brak narożnika ochronnego w narożu wypukłym (fot. 511);
- Pęknięcia ściany osłonowej, świadczące o uginaniu się konstrukcji stropu (fot. 545).

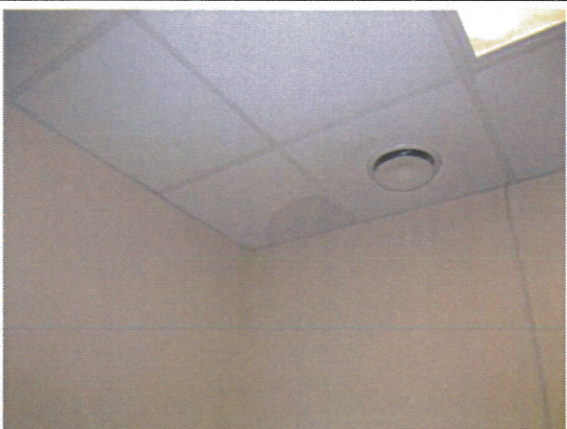
Fot. 472

- Ślady po zalaniu na kasetonie sufitu podwieszanego (fot. 472);

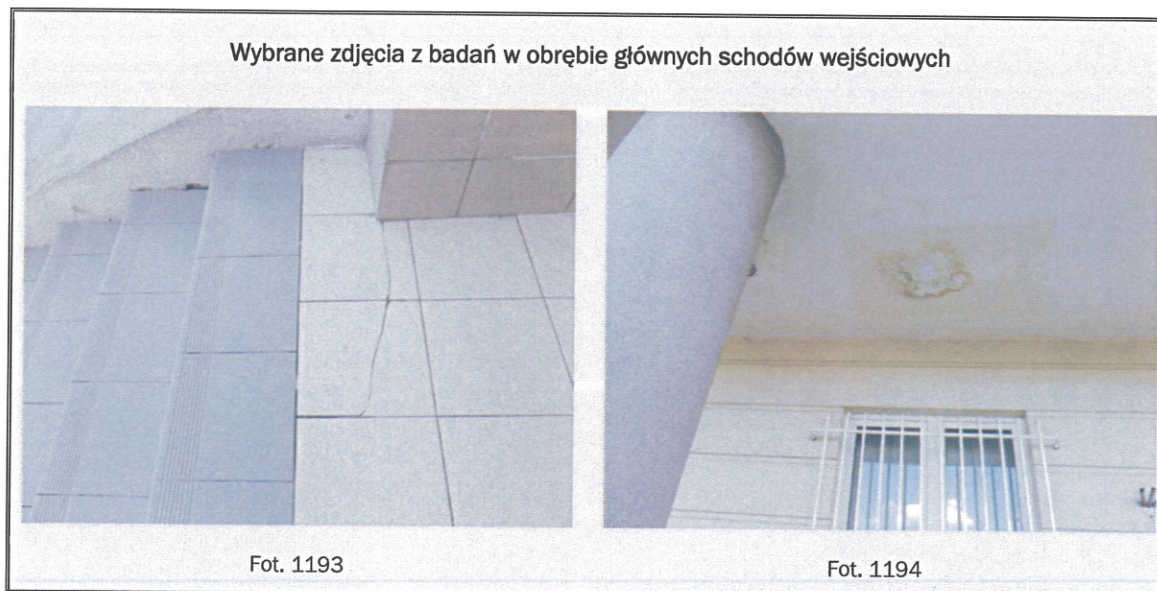
Fot. 1195

- Ślady wyflukanego węglanu wapnia na podstopnicach schodów głównych (fot. 1195);
- Pęknięcia poziome murów oporowych schodów wejściowych (fot. 1173, 1196, 1197, 1202, 1203, 1204). W tych miejscach ubytki okładzin gresowych – płytki odspojone od podłoża. Pęknięcia te należy łączyć z zapadnięciem chodnika w bezpośrednim sąsiedztwie schodów, co z kolei jest spowodowane osiadaniem gruntu nieprawidłowo zagęszczonego na etapie budowy i dodatkowo poddanego działaniu wody w przeszłości wskutek wylania pobliskiego kanału. Pęknięcia na dzień opracowania ekspertyzy nie stanowią zagrożenia bezpieczeństwa konstrukcji schodów oraz bezpieczeństwa osób i mienia – należy je jednak monitorować szczególnie przy okresowych kontrolach obiektu;

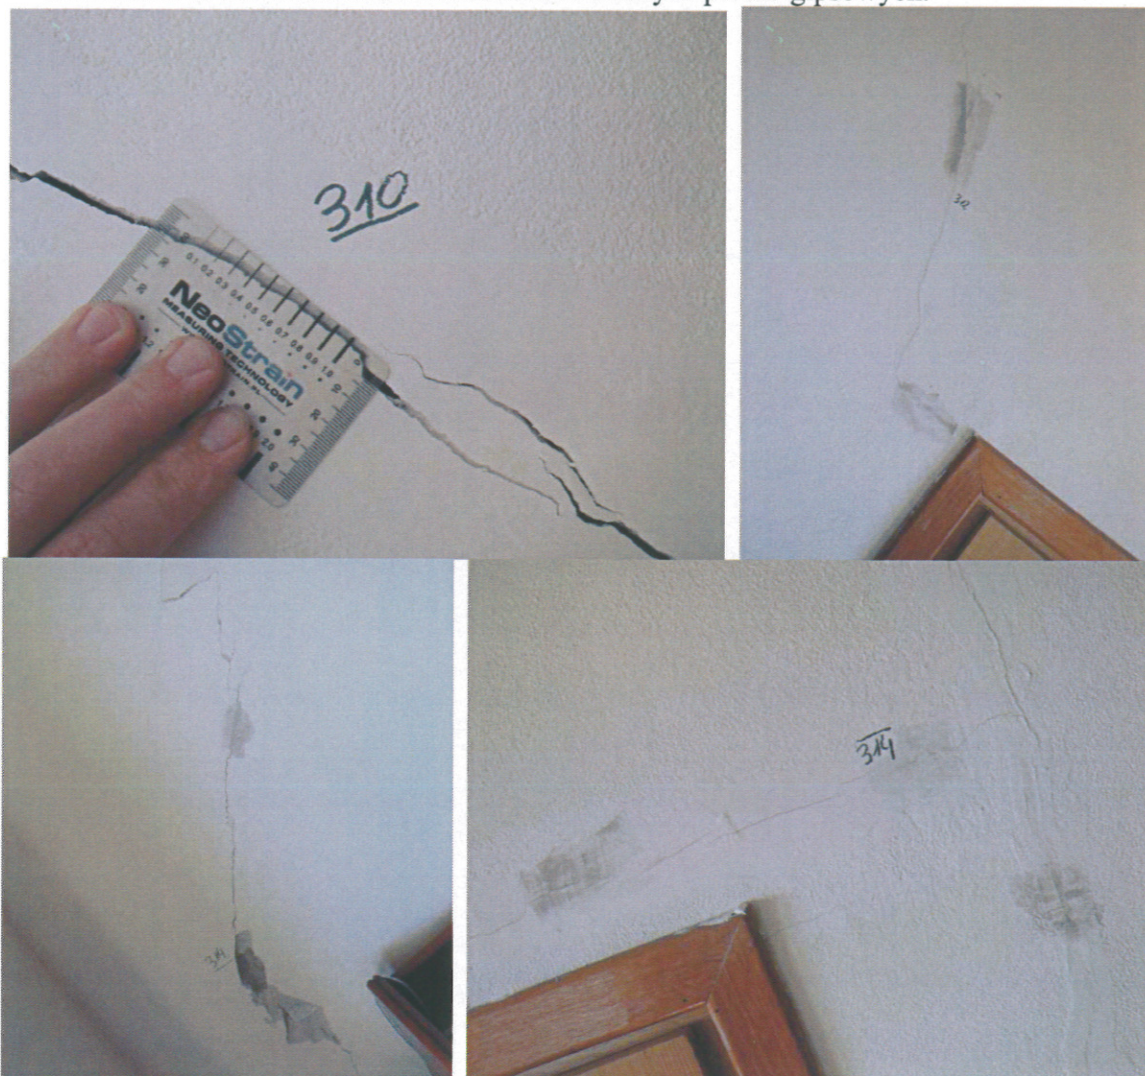
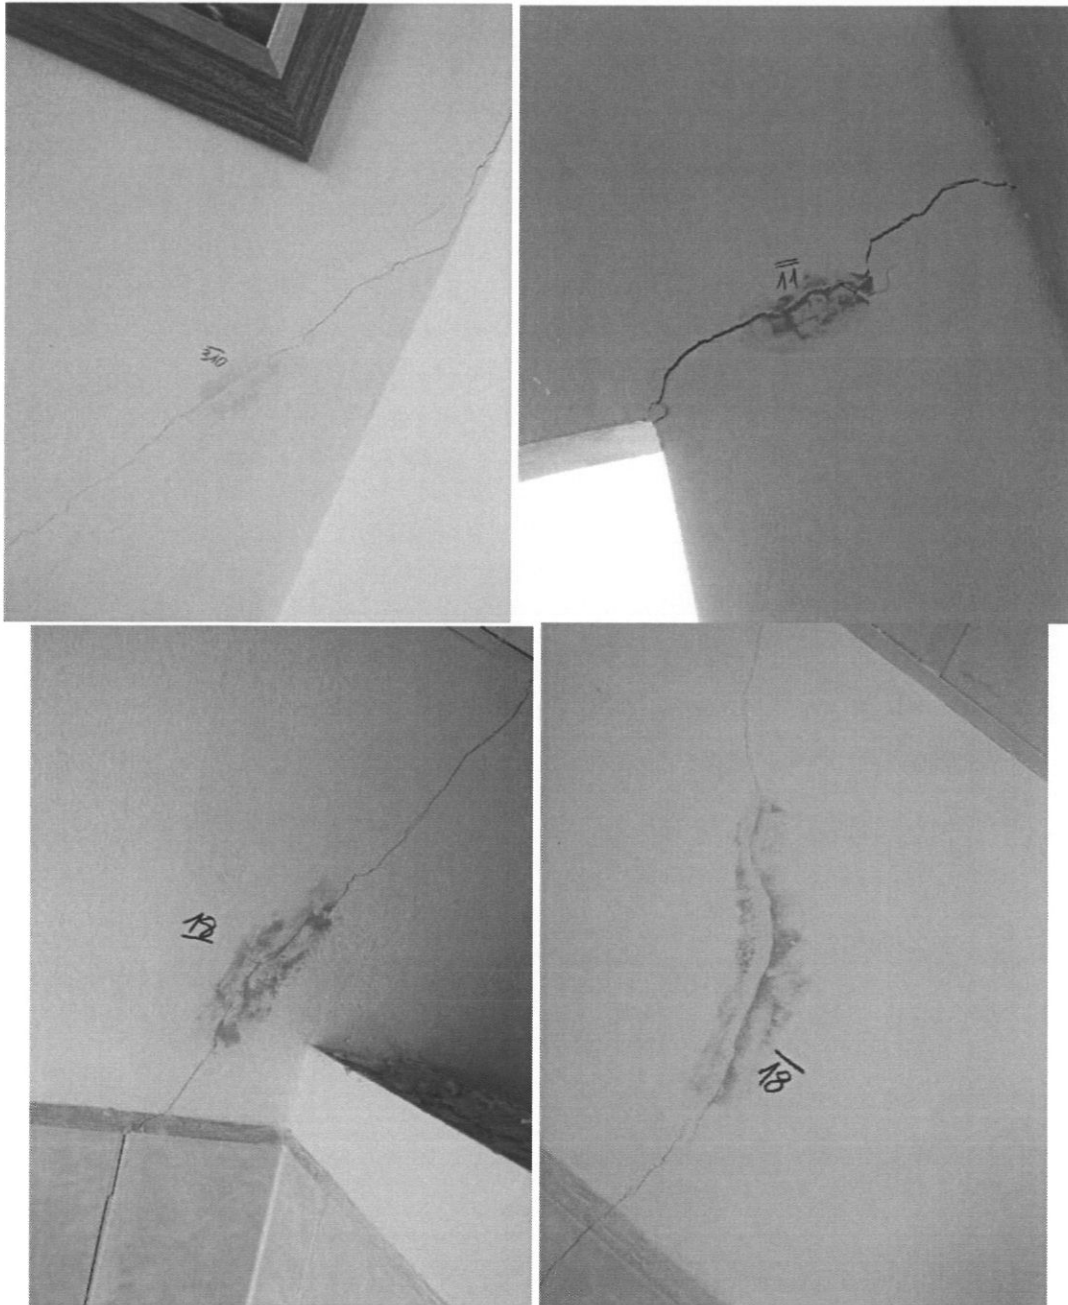
9.2.2. W miejscu typowych rys i spękań, stwierdzonych na ścianach działowych i wypełniających budynku sądu, w dniu 2 czerwca 2017 r. założono kilkanaście gipsowych plomb kontrolnych, stanowiące miejsca obserwacji przemieszczeń ściany. W celu określenia czy dna rysa jest "aktywna" / "pracująca"

Plomby objęto okresowej, prowadzonej 3 tygodniowej obserwacji (z uwagi na krótki czas realizacji ekspertyzy). Podczas kontroli plomb, przeprowadzonej w końcu czerwca tj. 20.06.2017 r. nie stwierdzono uszkodzeń założonych plomb gipsowych.

Zdjęcie [O-01] Stan techniczny budynku sądu rejonowego w Piasecznie przy ul. Kościuszki 14, w dniu 2 czerwca 2017 r. Założono kilkanaście plomb gipsowych na typowych zarysowaniach – celem dalszej obserwacji podczas której nie stwierdzono uszkodzenia założonych plomb

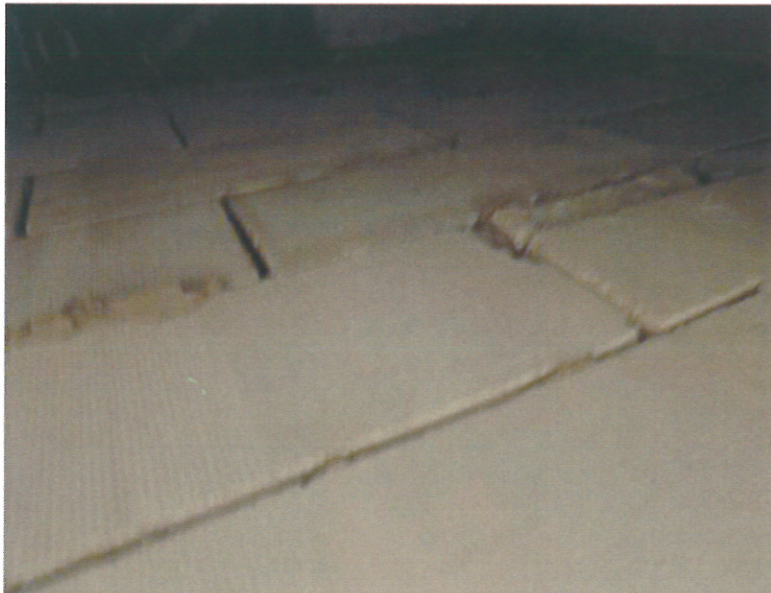
9.2.3.1. Zbyt mała ilość kleju na spoinie poziomej, spoin pionowych brak, zbyt duże szczeliny.
Nieprecyzyjne ułożenie elementów murowych

Zdjęcie [O-02] Stan techniczny budynku sądu rejonowego w Piasecznie przy ul. Kościuszki 14, w dniu 2 czerwca 2017 r. Widok ściany od strony szachtu instalacyjnego wymurowana z minimalną ilością kleju na spoinie poziomej, spoin pionowych brak, zbyt duże szczeliny. Nieprecyzyjne ułożenie elementów murowych

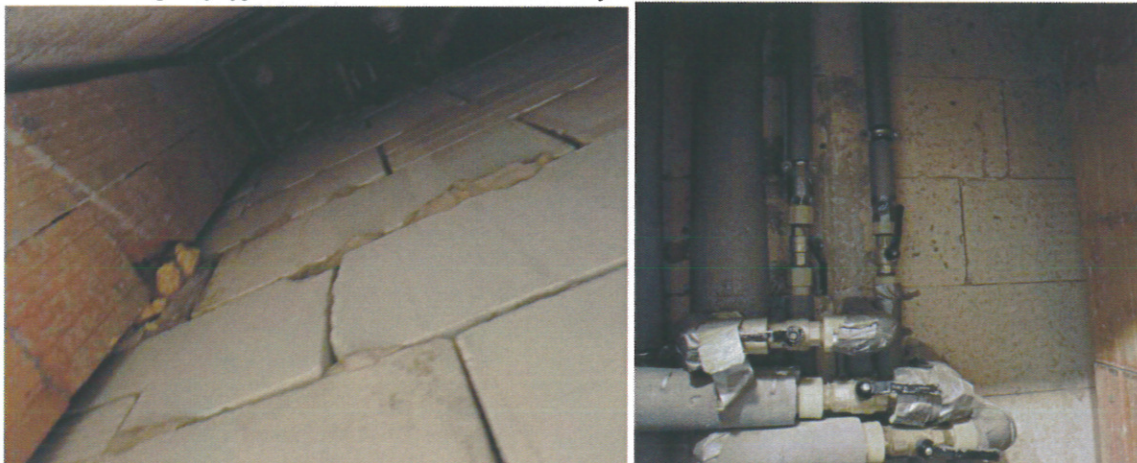
Zdjęcie [O-03] Stan techniczny budynku sądu rejonowego w Piasecznie przy ul. Kościuszki 14, w dniu 2 czerwca 2017 r. Widok ściany od strony szachtu instalacyjnego wymurowana z minimalną ilością kleju na spoinie poziomej, spoin pionowych brak wypełnienia.

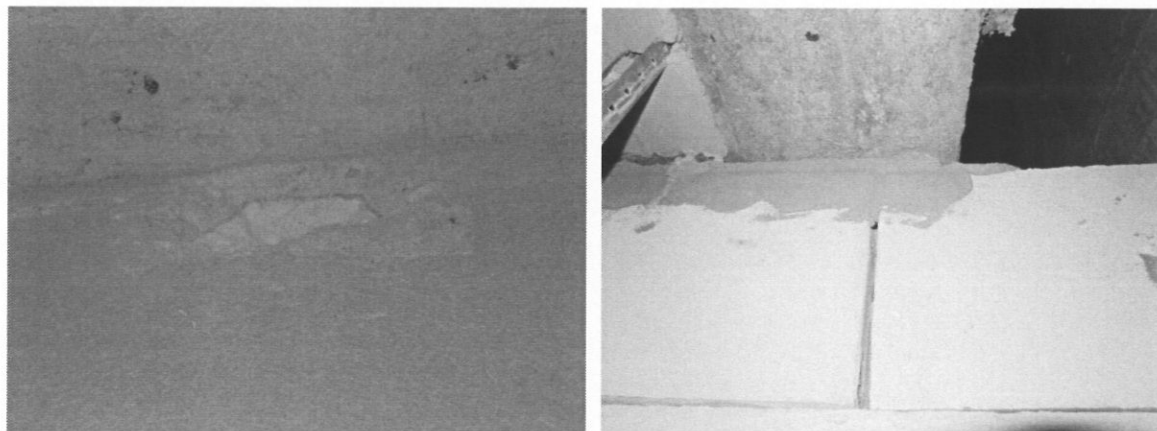
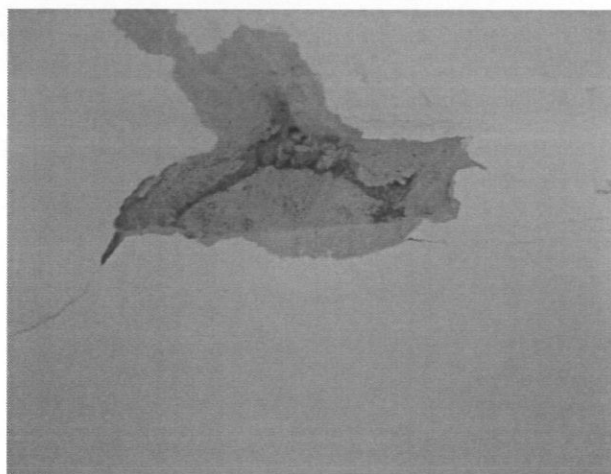
stropu (ugięcie) będzie powodowało powstawania rys i pęknięć ścian.

Zdjęcie [O-04] Stan techniczny budynku sądu rejonowego w Piasecznie przy ul. Kościuszki 14, w dniu 2 czerwca 2017 r. Odkuwka na połączeniu ściany działowej i stropu ukazująca brak odpowiedniej dylatacji wypełnionej materiałem elastycznym

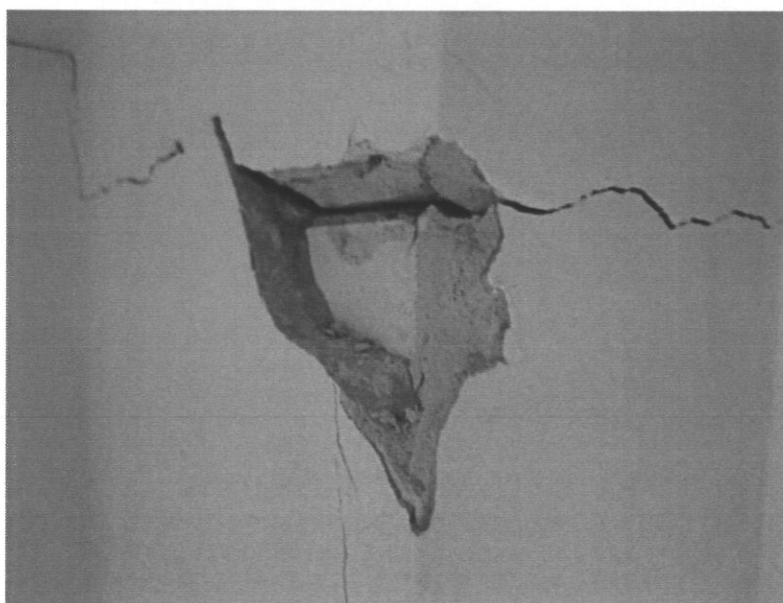
9.2.3.4. Zaobserwowano typowe cięcia na połączeniu bloczków gazobetonowych.

Zdjęcie [O-05] Stan techniczny budynku sądu rejonowego w Piasecznie przy ul. Kościuszki 14, w dniu 2 czerwca 2017 r. Rysa (ścięcie) na połączeniu bloczków gazobetonowych

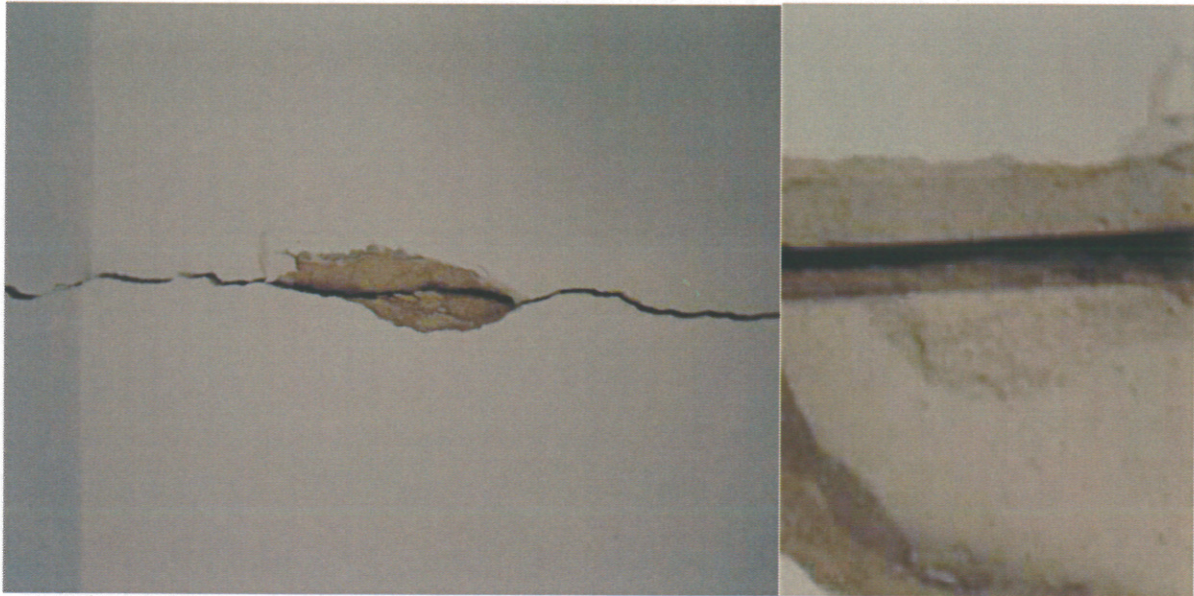
Zdjęcie [O-06] Stan techniczny budynku sądu rejonowego w Piasecznie przy ul. Kościuszki 14, w dniu 2 czerwca 2017 r. Rysa (ścięcie) na połączeniu bloczków gazobetonowych

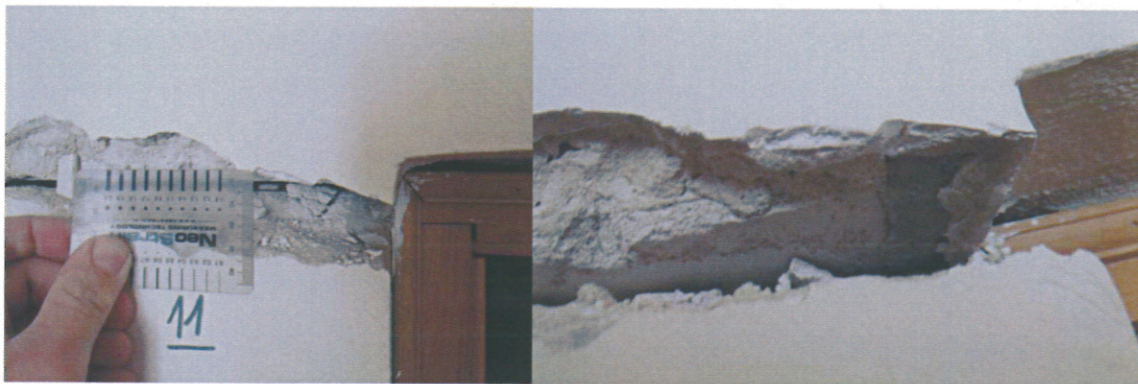
9.2.3.5. Podczas odkrytki zaobserwowano nieprawidłowo wykonane nadproże, lub w innym przypadku w ogóle brak nadproża.

Zdjęcie [O-07] Stan techniczny budynku sądu rejonowego w Piasecznie przy ul. Kościuszki 14, w dniu 2 czerwca 2017 r. Nieprawidłowo wykonane nadproże nad drzwiami do pomieszczenia nr 11

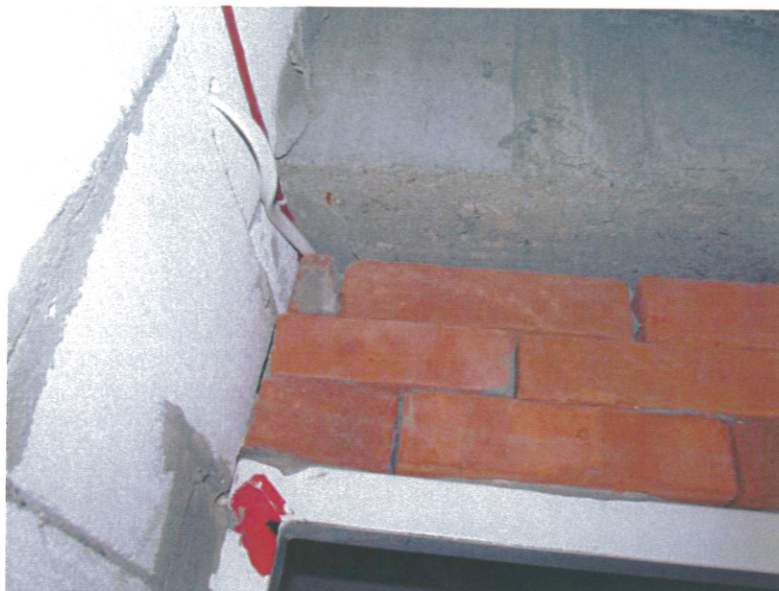
Zdjęcie [O-08] Stan techniczny budynku sądu rejonowego w Piasecznie przy ul. Kościuszki 14, w dniu 2 czerwca 2017 r. Brak nadproża nad otworem.

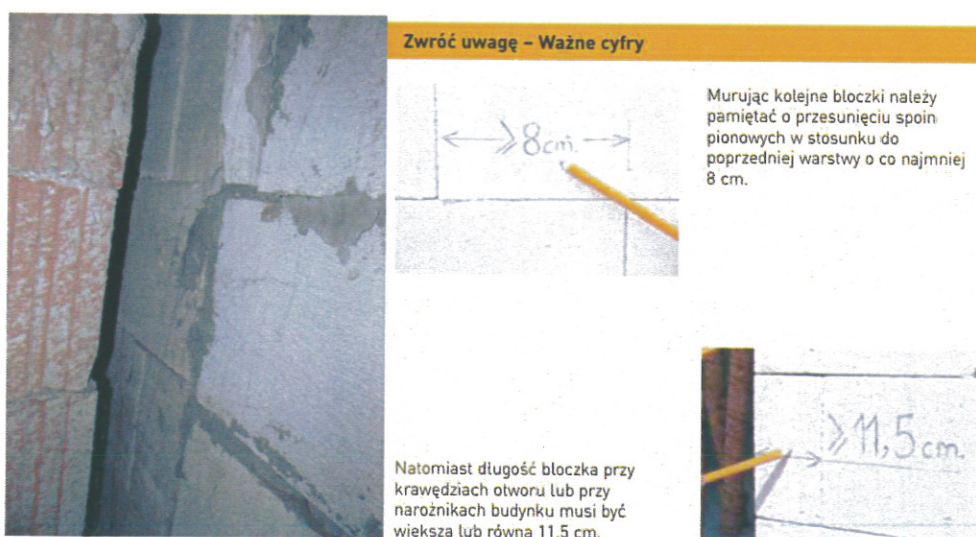
Wg sztuki budowlanej, aby ściana tworzyła monolit, jej elementy murowe muszą być właściwie przewiązane. Zasady przewiązania elementów murowych określa precyzyjnie norma PNEN 1996-1-1, wg której powinny być one przewiązane wzajemnie z wypełnieniem spoin zaprawą, zgodnie ze sprawdzoną praktyką. W miejscach, gdzie nie ma połączenia na pióra i wpusty – zaprawą wypełnia się również spoiny pionowe. Poziome natomiast wypełnia się na całej grubości muru. Bloczki w murach niezbrojonych mają zachodzić na siebie w kolejnych warstwach w taki sposób, by ściana stanowiła jeden element konstrukcyjny. W takim przypadku, elementy o wysokości mniejszej lub równej 250 mm (najpopularniejsze bloczki) powinny zachodzić na siebie na długości co najmniej 0,4 wysokości lub 40 mm (decyduje większa wartość). Dla bloczków o wysokości 24 cm należy zatem przyjąć $24 \text{ cm} \times 0,4 = 9,6 \text{ cm}$, tzn. nie mniej niż 10 cm.

Zdjęcie [O-09] Stan techniczny budynku sądu rejonowego w Piasecznie przy ul. Kościuszki 14, w dniu 2 czerwca 2017 r. - Foto przykładowe przedstawiające nieprawidłowe przewiązanie muru.

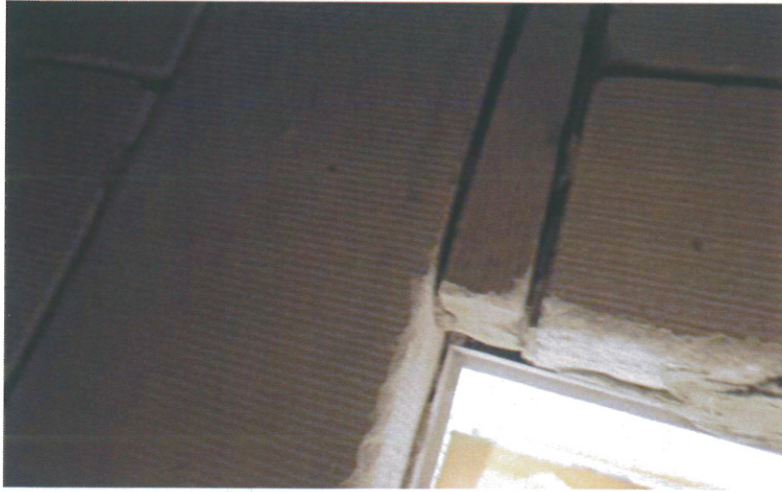
9.2.3.7. Zastosowanie zbyt małych bloczków do murowania ścian, nie należy wmurowywać za wąskich bloczków. W litej ścianie nie powinny być węższe niż 10 cm, a przy otworach drzwiowych i okiennych oraz wolnych krawędziach nie węższe niż 12 cm co w przedstawionym przypadku miało miejsce.

Zdjęcie [O-10] Stan techniczny budynku sądu rejonowego w Piasecznie przy ul. Kościuszki 14, w dniu 2 czerwca 2017 r. – zastosowanie zbyt małych bloczków do przemurowania ścian.

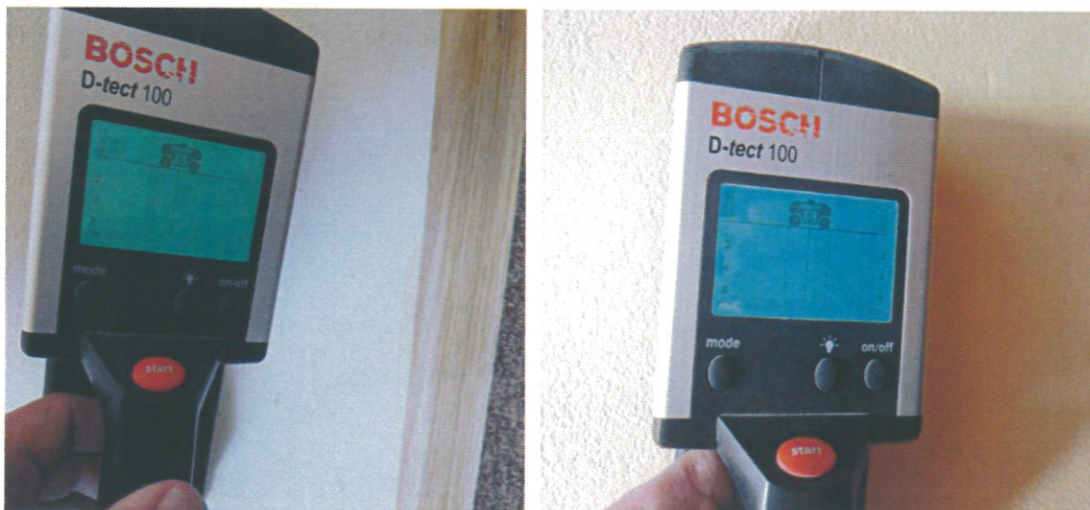
Zdjęcie [O-11] Stan techniczny budynku sądu rejonowego w Piasecznie przy ul. Kościuszki 14, w dniu 2 czerwca 2017 r.

9.2.3.8. Dokonano skanowania detektorem D-TECT 100 wallscanner wytypowanych ścian działowych i wypełniających w celu wykrycia dodatkowego zbrojenia ścian zapobiegającemu zarysowaniu (wg zaleceń producenta). Nie znaleziono wymaganego zbrojenia tym samym, nie zastosowano się do zaleceń producenta dotyczącego dodatkowe zbrojenia ścian zapobiegającemu zarysowaniu.
