**OCENA TECHNICZNA DACHU BUDYNKU „STAREJ MLECZARNI”
ZLOKALIZOWANEGO PRZY UL JANA PAWŁA 47 W PIASECZNO
DZIAŁKA EWID. NR 13/7; 13/8, OBRĘB 0014 PIASECZNO
JEDNO EWID. 141804_4 WRAZ Z PROJEKTEM WYKONAWCZYM
W ZAKRESIE SPOSOBU I TECHNOLOGII WYKONANIA NIEZBĘDNYCH
ZABEZPIECZEŃ BUDYNKU**

UL JANA PAWŁA 47, 05-500 PIASECZNO

**GMINA PIASECZNO
Ul. Kościuszki 5, 05-500 Piaseczno**

PIASECZNO, 22.04.2021r.

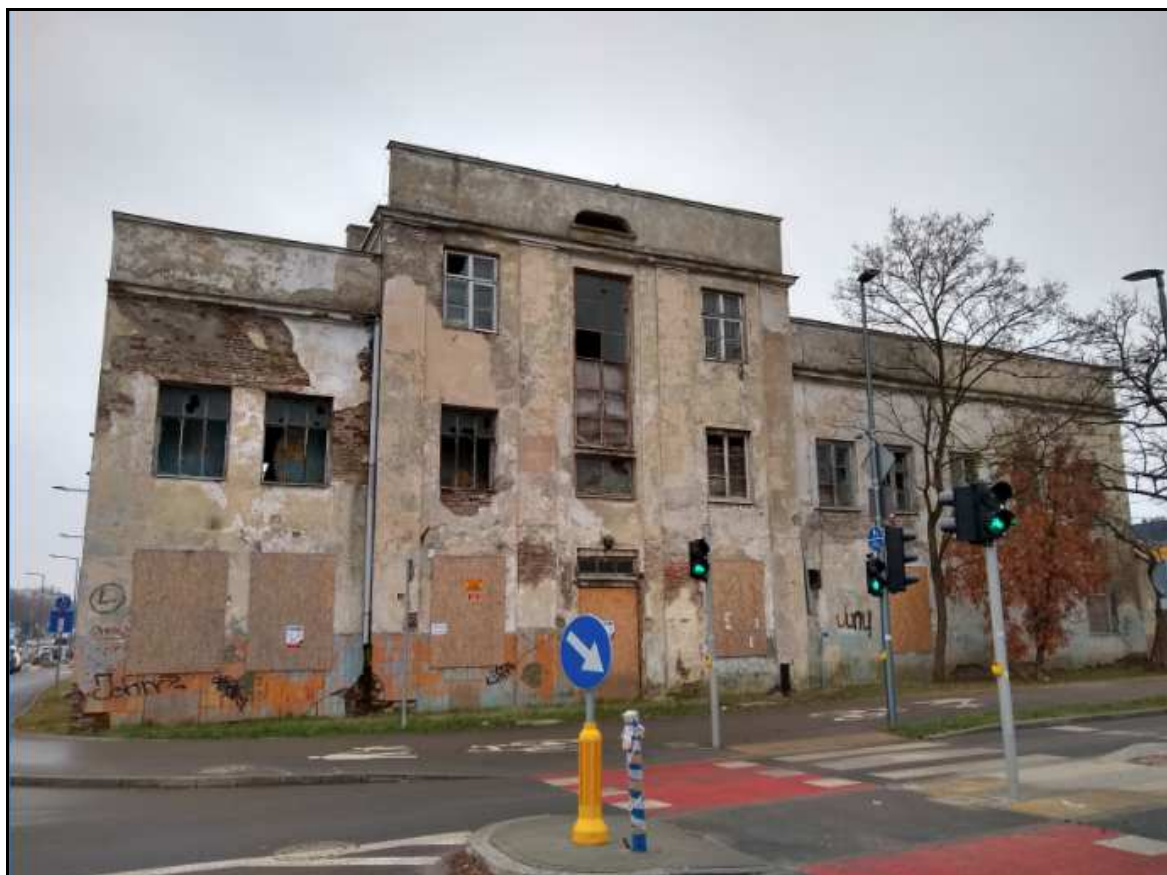
- wolnostojące fragmenty ścian zewnętrznych, znajdujące się ponad stropem trzeciej kondygnacji, czyli wolnostojąca odchylona od pionu attyka ściany północnej (odspojona ma wysokości ostatniego gzymsu), grożąca przewróceniem w kierunku ul. Jana Pawła II-go,
- odpadające tynki ścian zewnętrznych
- gzymsy, grożące odpadnięciem cegieł, tynków lub pozostałości obróbek blacharskich,
- dach budynku, grożący miejscowym zawaleniem do wnętrza budynku a także zalewaniem jego wnętrza.
- Niedrożne elementy instalacji odwodniającej dach budynku

Fot.1 Elewacja Północna z attyką grożącą zawaleniem

Należy wykonać niezbędne roboty demontażowe elementów uszkodzonych i grożących zawaleniem tj. odchylonej od pionu attyki ściany północnej (odspojonej na wysokości ostatniego gzymsu), grożącej niekontrolowanym przewróceniem w kierunku ul. Jana Pawła II-go.

W pierwszej kolejności należy usunąć luźne fragmenty attyki na ścianie północnej, we fragmencie ponad poziomem stropu trzeciej kondygnacji nadziemnej. Następnie powstały pionowy otwór zadeskować i wykonać szczelne pokrycie z papy

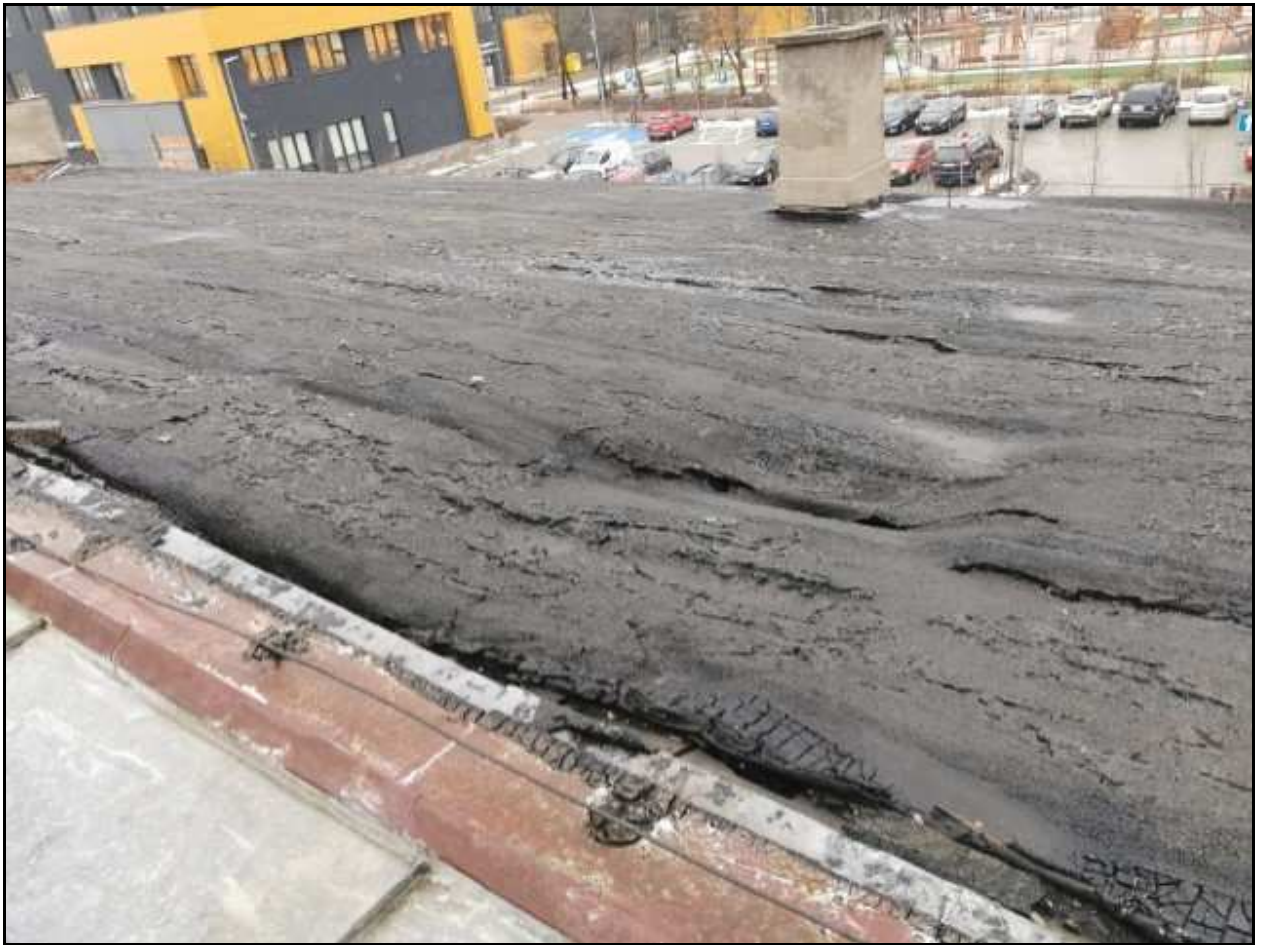
- Drewniana konstrukcja dachu jest w stanie złym. Szczególnie, deskowanie na połąci zachodniej ok 40% połąci dachowej klasyfikuje się do wymiany, stan pokrycia z papy zły
- Kominy murowane cegłą pełną, z ubytkami tynków,
- Strop Kleina – korozja belek stalowych, miejscowe wypadanie cegieł i tynku w miejscach przecieków z dachu,
- Ściany wewnętrzne murowane częściowo z obite z tynku i zaprawy,
- Ściany zewnętrzne murowane cegłą ceramiczną z licznymi ubytkami tynku i cegły, pęknięciami głównie w rejonie gzymsów, tynki zawilgocone i spękane,
- Ściany zewnętrzne szczytowe murowane cegłą ceramiczną z licznymi ubytkami tynku i cegły, ściana wschodnia wyraźne pęknięcie przez całą wysokość ściany aż do fundamentów (stan awaryjny), pozostałe tynki zawilgocone i spękane.

Fot.2 Połączenie zachodnia dachu, awaryjny stan pokrycia wraz z zapadniętym deskowaniem.

W drugiej kolejności należy wymienić uszkodzoną konstrukcję dachu (w tym deskowania wraz z poszyciem z papy) oraz w razie potrzeby obróbkami blacharskimi.

Następnie Projekt przewiduje wykonanie nowej warstwy pokrycia z papy polimerowo-asfaltowej zgrzewalnej na włókninie poliestrowej o grubości min. 5 mm.

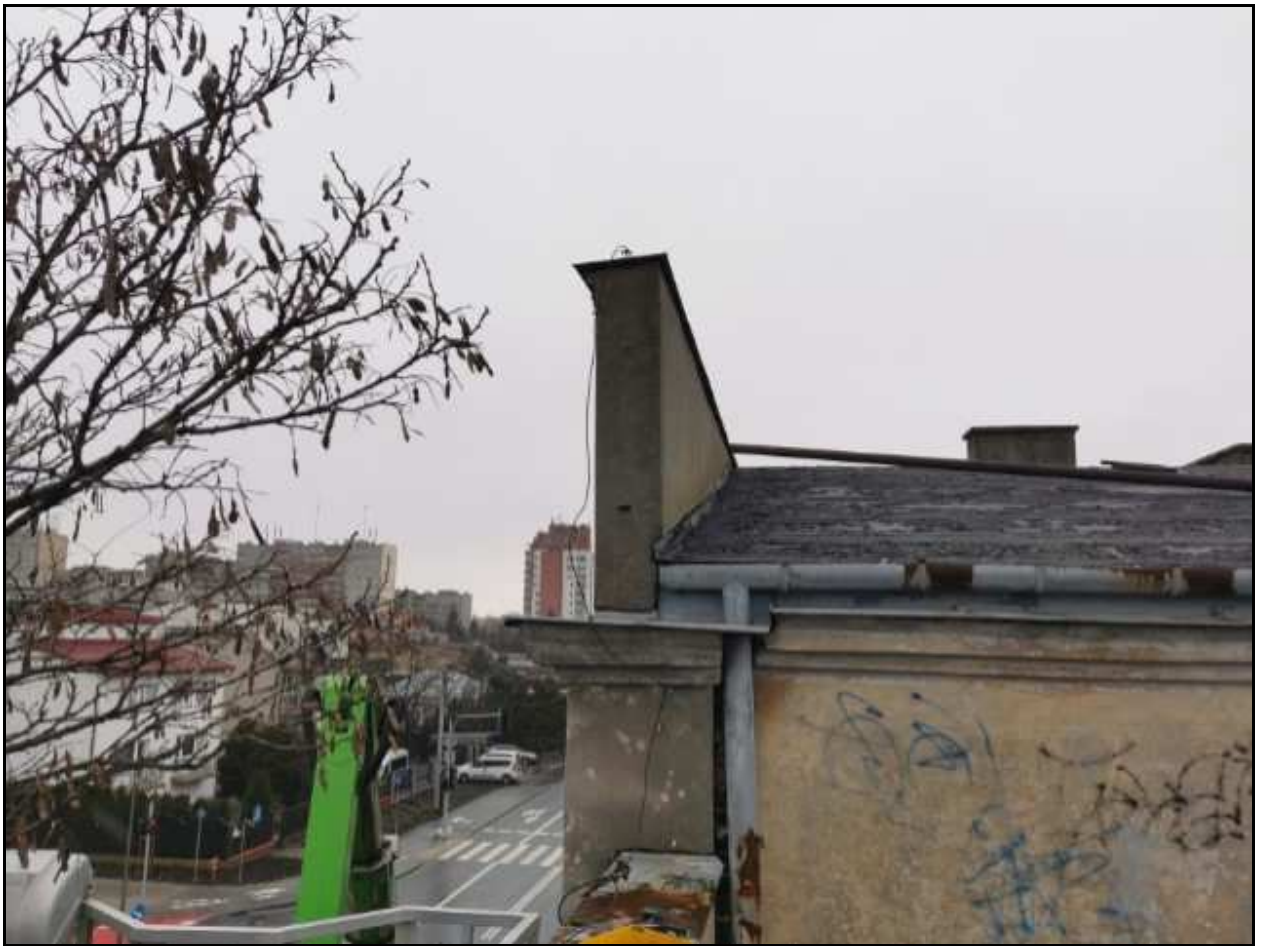
Fot.3, Ściana północna, wolnostojąca odchylona od pionu attyka

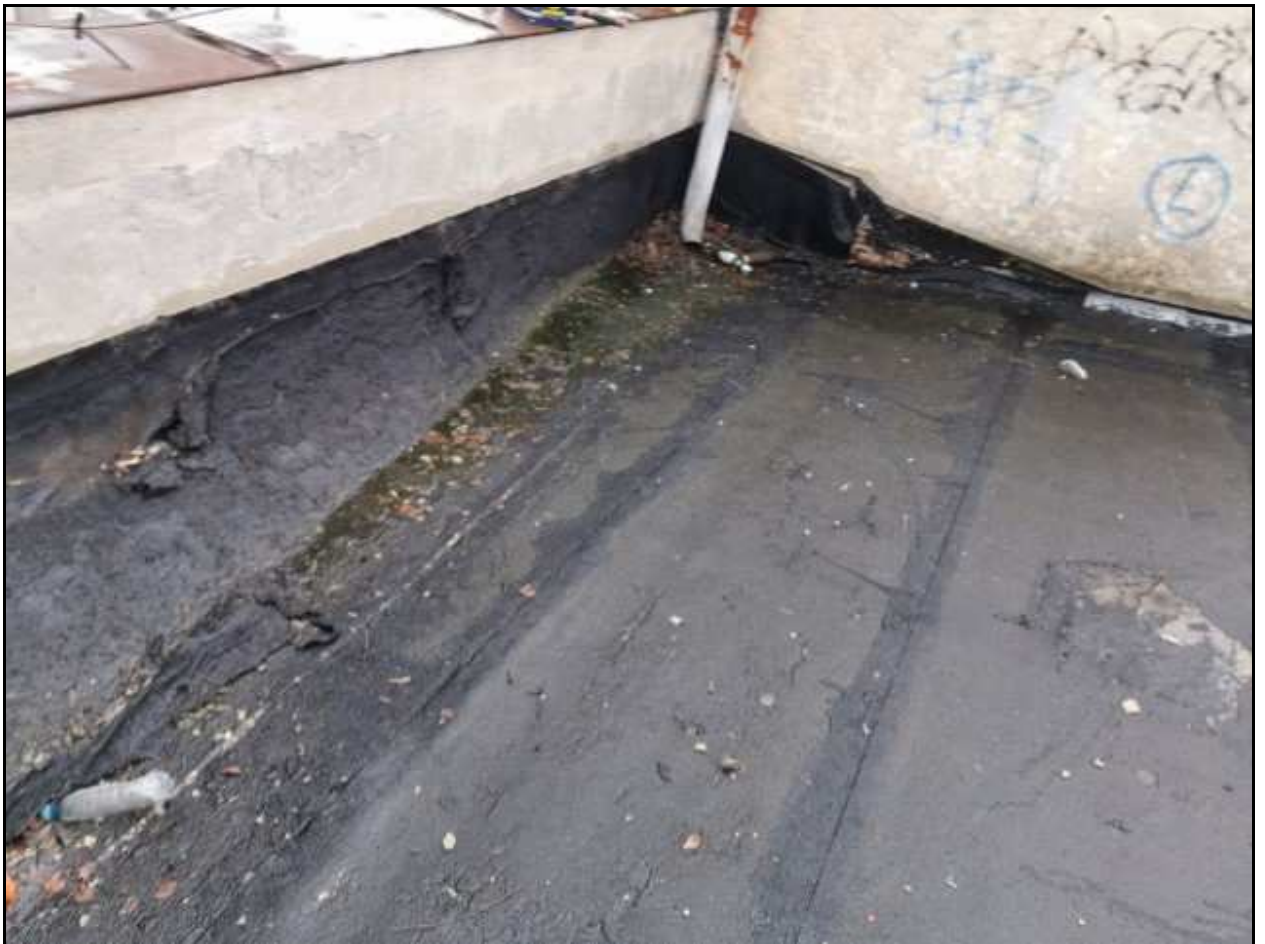
Fot.4 Połączenie wschodnia dachu, z nieodróżnioną instalacją odprowadzającą wody deszczowe

W celu zapewnienia prawidłowego odprowadzenia wody deszczowej należy wyczyścić istniejącą instalację deszczową (orynnowanie, przelewy, i rury spustowe) łącznie z wykonaniem montażu brakujących elementów orynnowania.

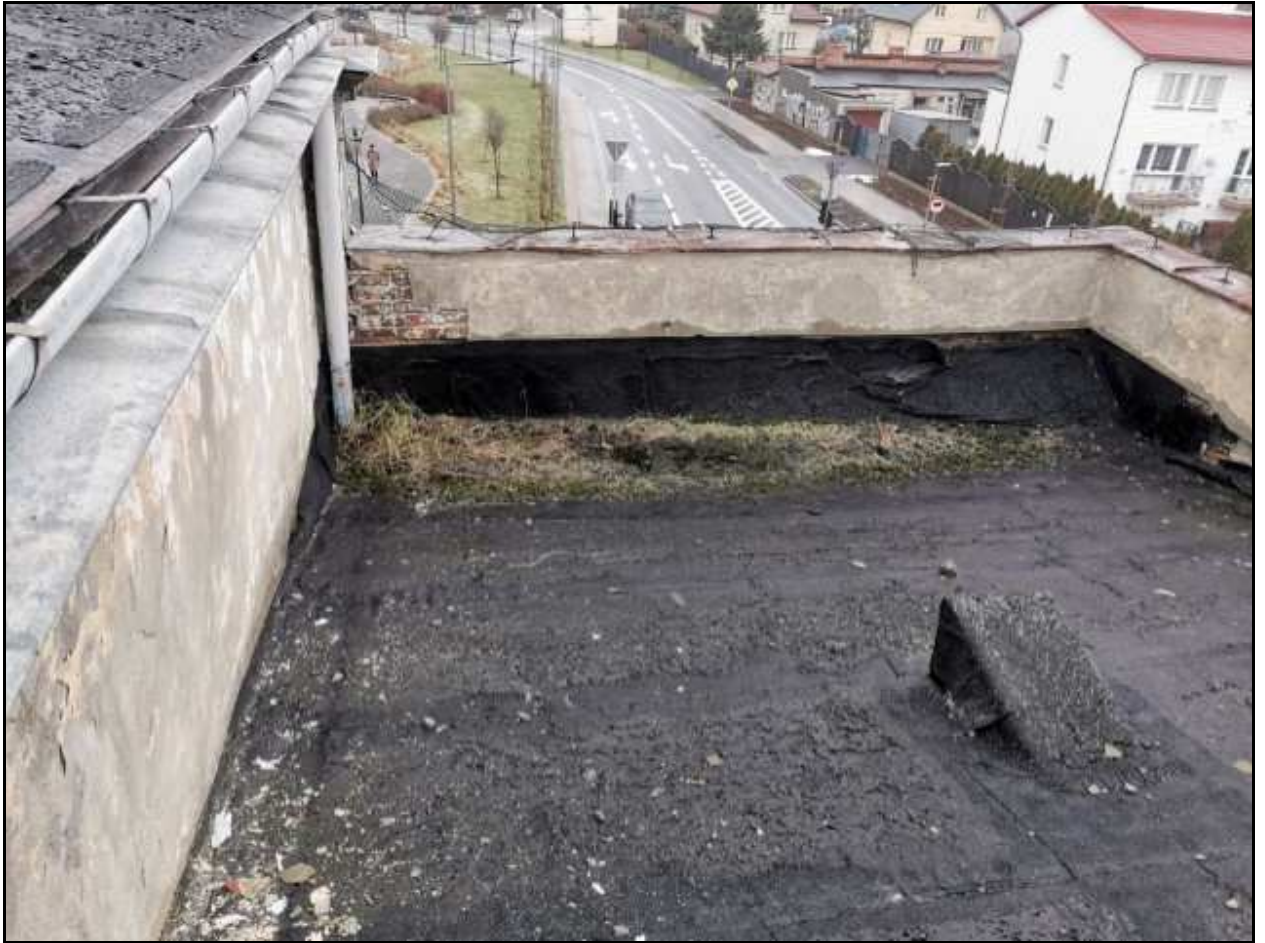
Fot.5 Połączenie północno-wschodnie dachu, z nieodróżnioną instalacją odprowadzającą wodę deszczową

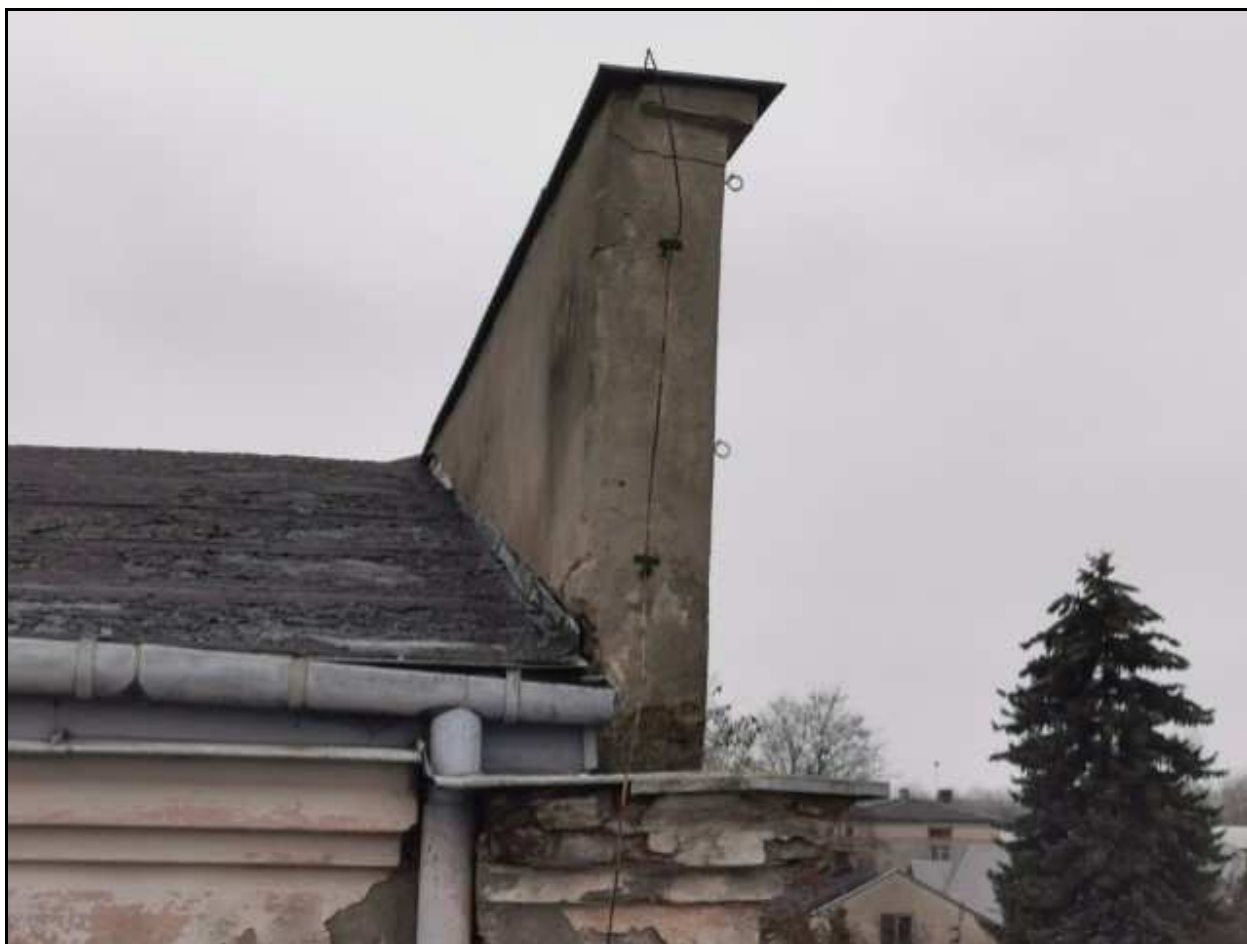
Fot.6 Ściana północna, wolnostojąca odchylona od pionu attyka
