Sprawozdanie końcowe z przeprowadzonych prac doraźnych

Obiekt:	Zabytkowa willa „Dom Zośki”
Adres:	ul. Królowej Jadwigi 11 05-500 Piaseczno dz. ew. nr 53, obręb 0050, jedn. ew.: 141804_4
Zamawiający:	Gmina Piaseczno ul. Kościuszki 5 05-500 Piaseczno
Nadzór inwestorski-konserwatorski:	festgrupa sp. z o.o. konserwatorska pracownia projektowa al. Jerozolimskie 47/2a NIP 7010174685 00-697 Warszawa, PL KRS 0000182188 +48 (22) 621 25 13 REGON 141783062 www.festgrupa.pl kapitał zakładowy 50 000 PL BZWBK SA 48 1090 2851 0000 0001 1152 9459
Data:	Październik 2019r.

Sprawozdanie dot.: zabytku nieruchomego, budynek „Dom Zośki”, wpisanym do rejestru zabytków pod nr A-881 decyzją z dnia 6.11.2009 wraz z ustaleniem strefy ochronnej, którą wyznaczają granice działki, ul. Królowej Jadwigi 11, Piaseczno 05-500, dz.ew. nr 53, obr. 50, KW WA5M/00275369/4.

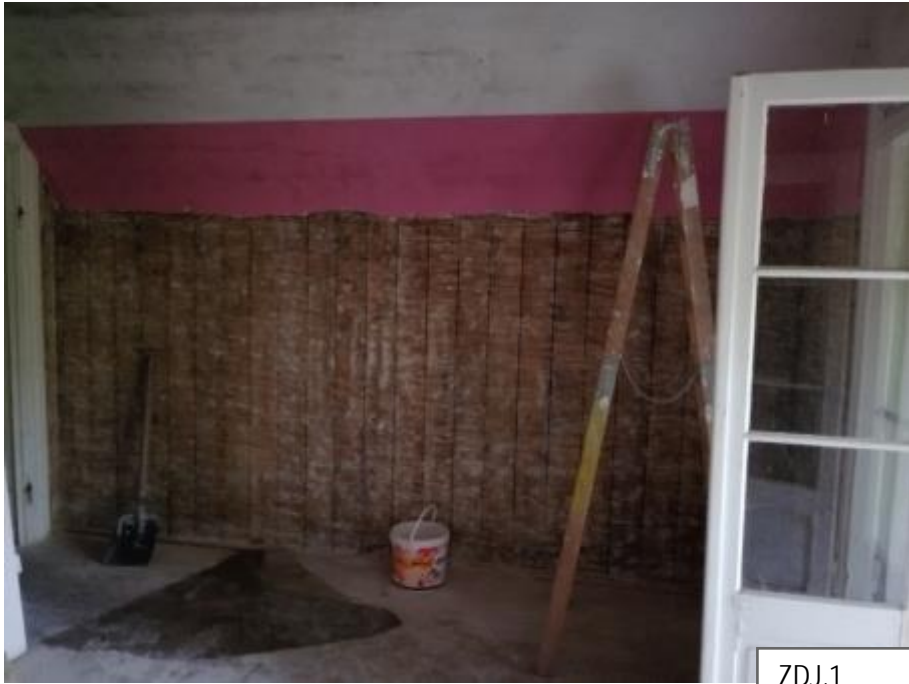
ZDJ.1

Zdjęcie nr 1
Ściana zachodnia
pom. 204 po
usunięciu tynku.

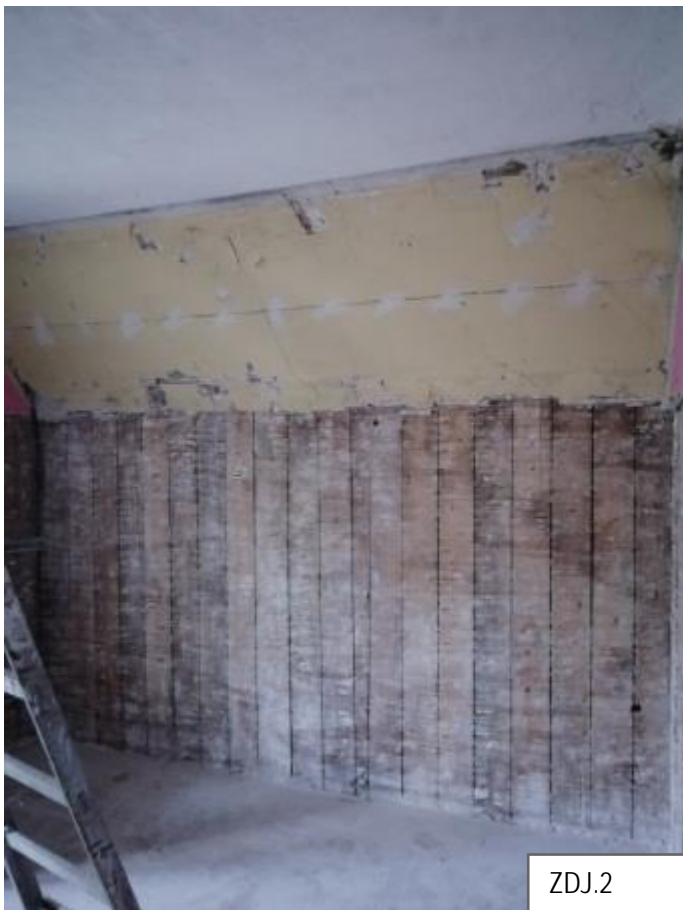
Zdjęcie nr 2

Ściana wschodnia pom. 204 po usunięciu tynku.

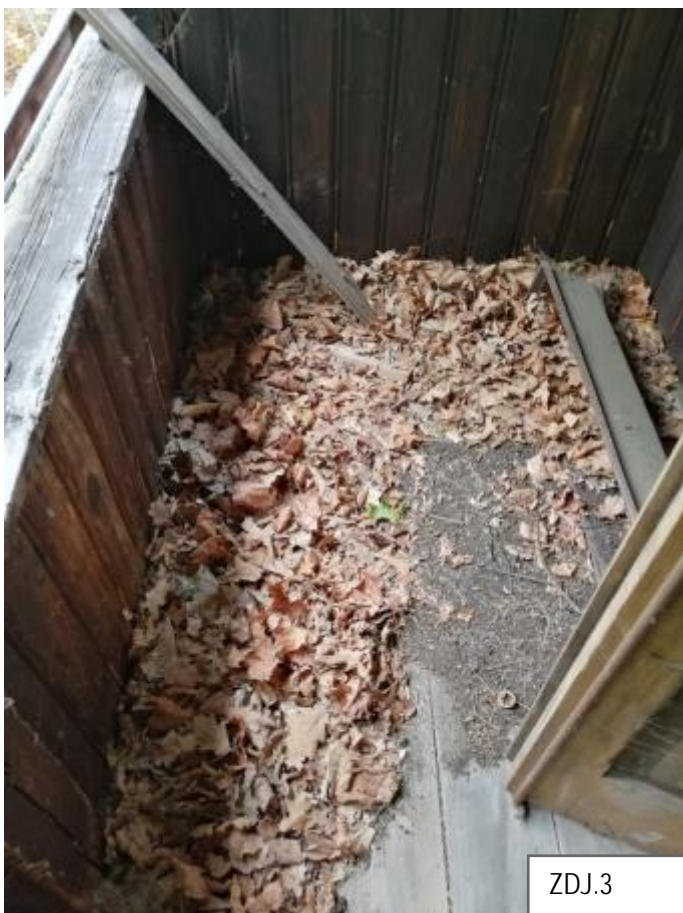
Zdjęcie nr 3

Liście i ziemia zalegające na loggii przy pom. 203 na piętrze – do usunięcia

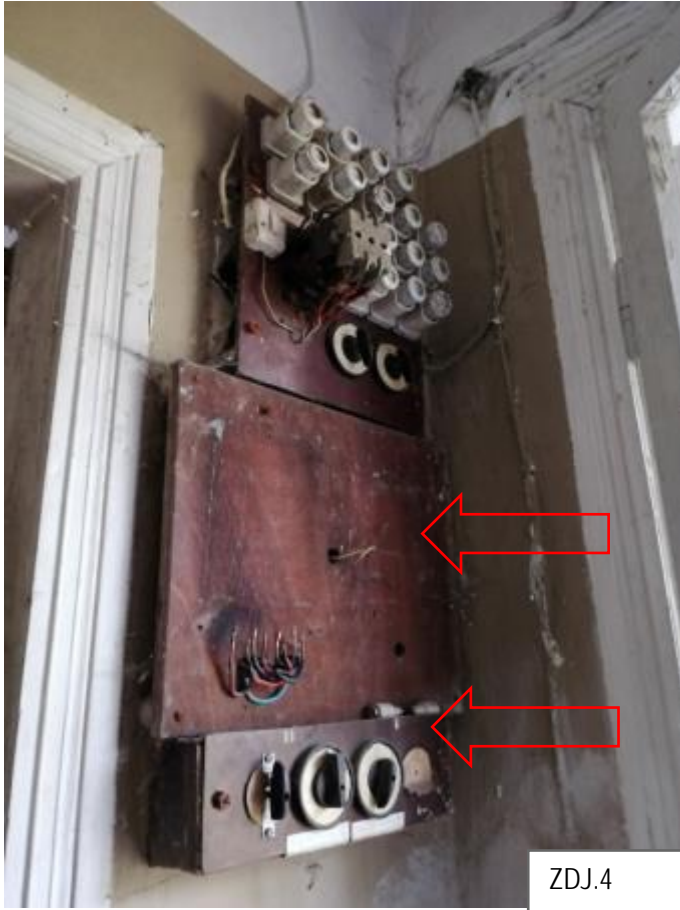
Zdjęcie nr 4

Tablice rozdzielcze w holu wejściowym. Czerwoną strzałką oznaczono tablice do zachowania.

Zgodnie z ustaleniami z nadzoru, tablice mają pozostać w budynku do czasu wykonywania prac docelowych w budynku. Tablice mają być , mają pozostać w budynku w miejscu pierwotnym, niezdemontowane. Na czas wykonania zabiegu fumigacji, należy tablice zasłonić np .płytą osb, aby je uchronić przed bezpośrednim działaniem używanych środków do fumigacji.

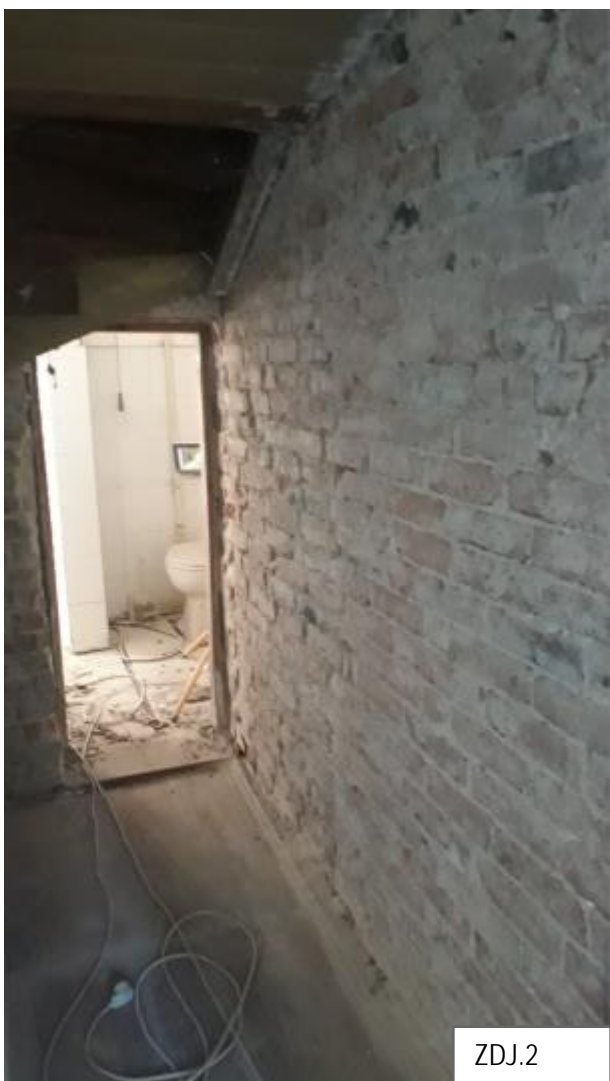
ZDJ.2

Widoczny zakres przeprowadzonych prac demontażowych, zgodnie z uzgodnionym zakresem prac doraźnych.

Demontaże nastąpiły w zakresie warstw ściennych i sufitowych do odsłonięcia warstw deskowania, oraz w zakresie ścian murowanych w zakresie demontażu tynku w celu odsłonięcia konstrukcji murowej.

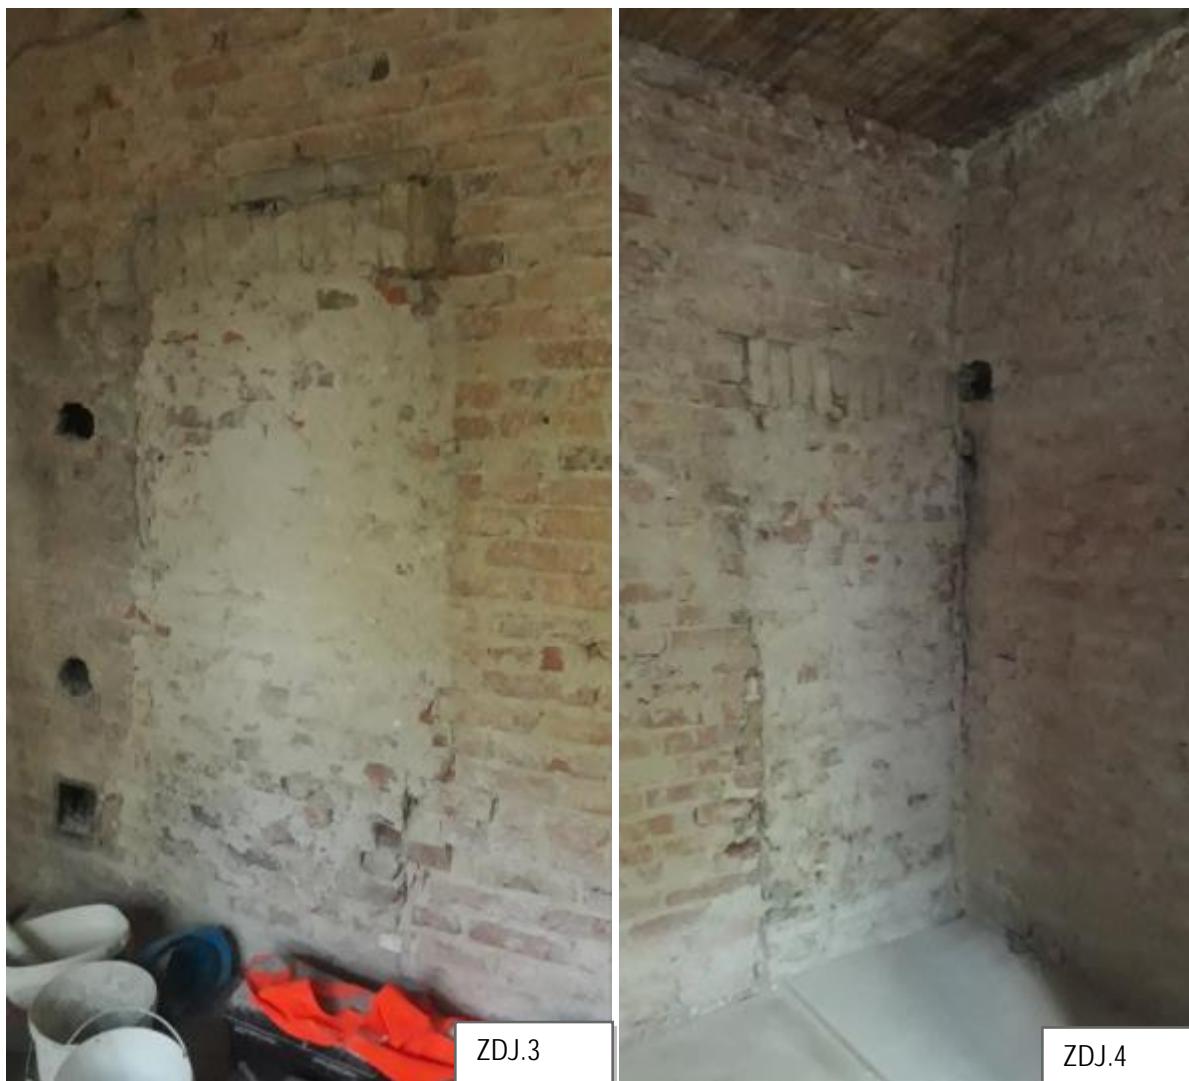
Zdjęcie nr 3-4

Po zdjęciu tynków ze ścian murowanych działowych na parterze odkryto otwór drzwiowy, wtórnie zamurowany. Otwór zlokalizowany jest w ścianie pomiędzy pom. ekspozycyjnymi 02-03 (zgodnie z PFU).

Na etapie prac nad dokumentacją budowlaną/wykonawczą: wnioskuję się o uaktualnienie zakresu inwentaryzacji o elementy odkryte.

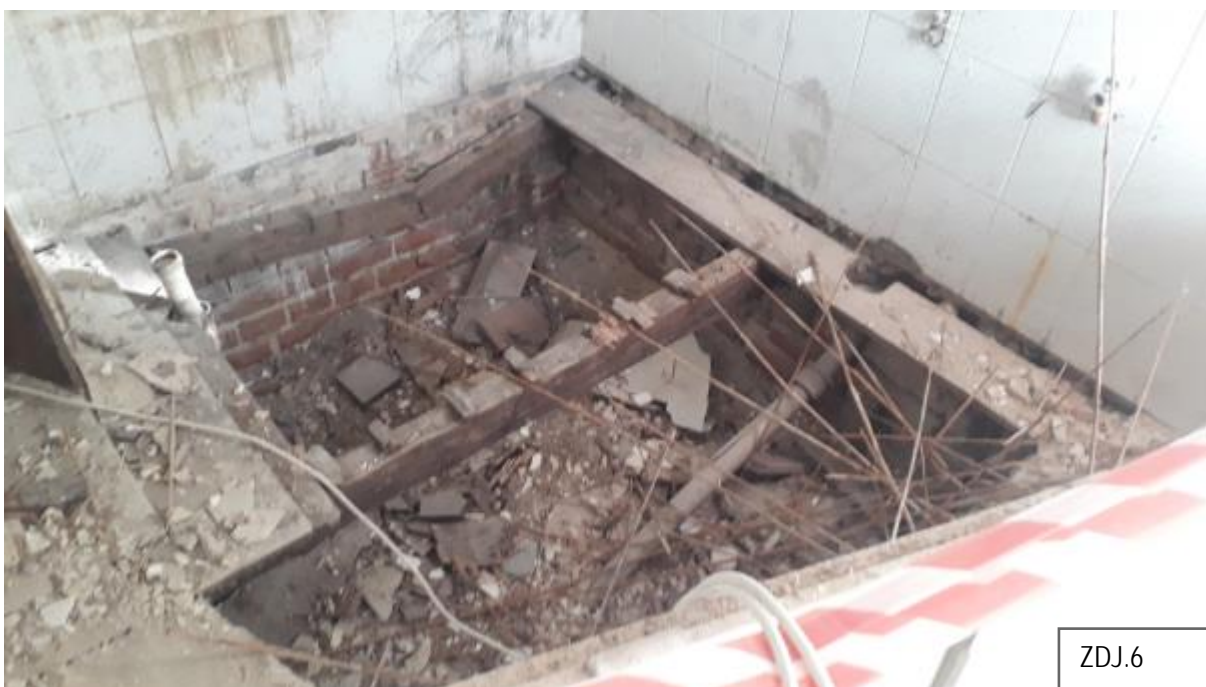
ZDJ.6

Podłoga parteru, konstrukcja drewniana podłogi z oznakami zmian mikrobiologicznych, z widoczną korozją w stanie awaryjnym. Zgodnie z zatwierdzonym wnioskiem na prace doraźne, zakwalifikowana do demontażu

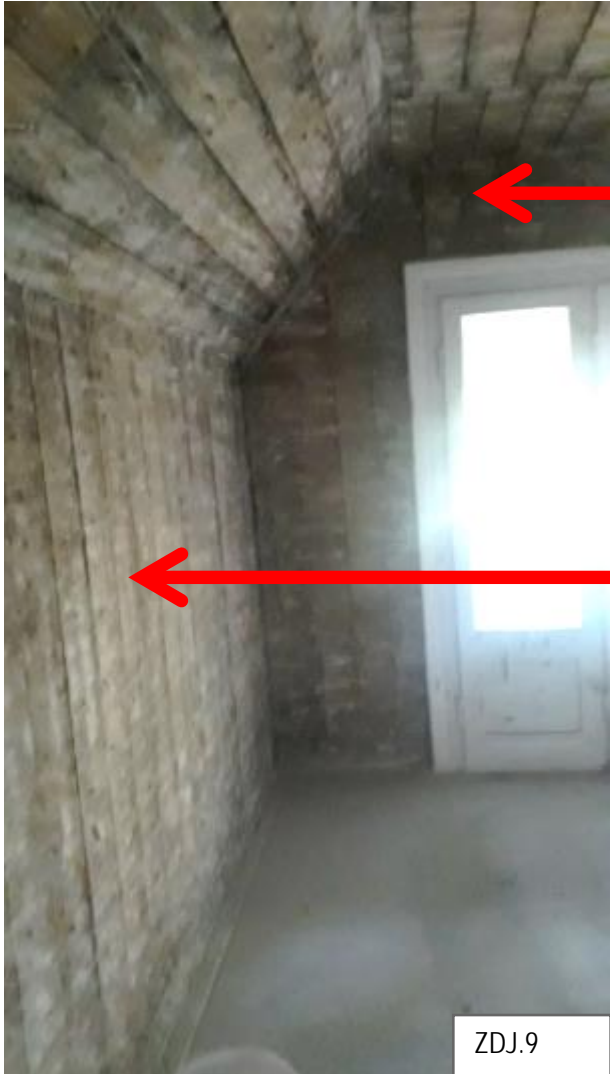
ZDJ.9

Stwierdzono korozję biologiczną w zakresie podsufitki piętra (pom.11 wg PFU)- zakres ściany działowej na styku z klatką schodową.

Zakres prac demontażowych, poza zakresem wniosku, do potwierdzenia z MWKZ .

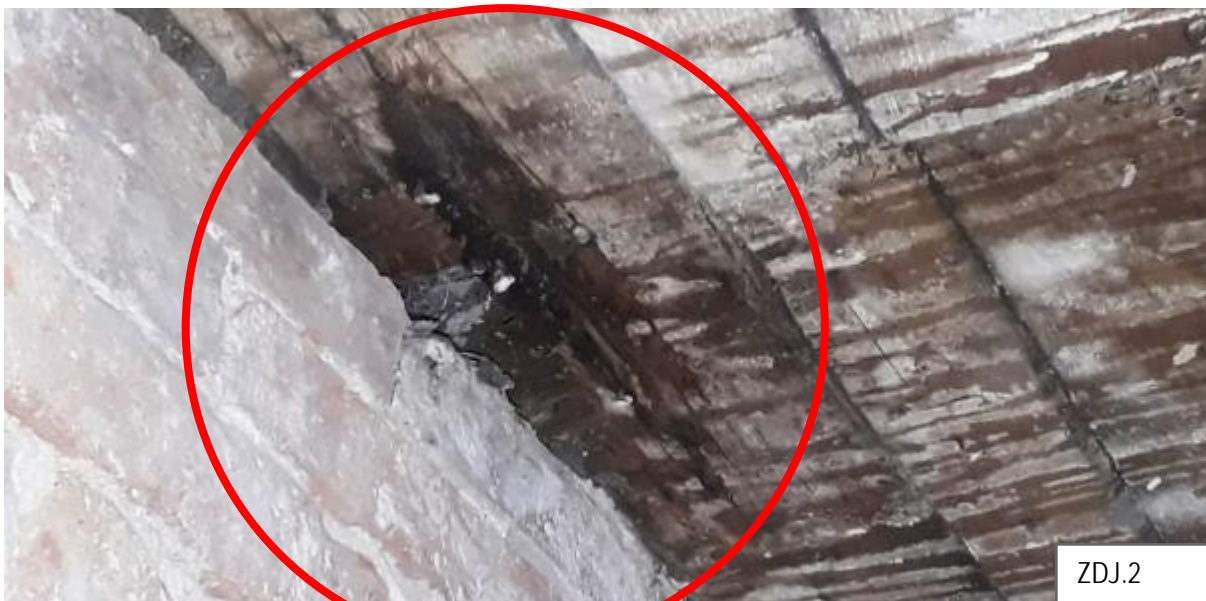
ZDJ.2

Widoczna korozja biologiczna na podsufitce piętrowej (deskowanie drewniane), miejsce oparcia na ścianie działowej. Zawilgocenie wynikające z nieszczelności w połaci dachu. Widok od strony pomieszczenia nr 202 (wg inwentaryzacji).

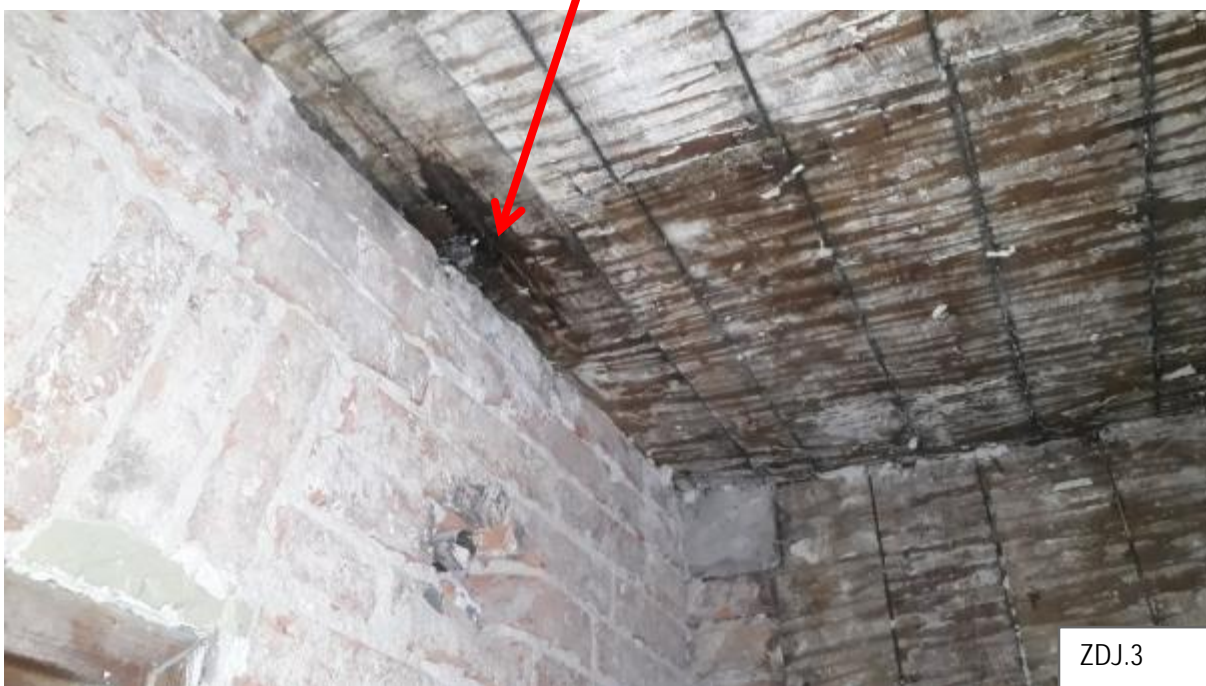
ZDJ.3

Korozja biologiczna wynikająca z obecności
grzyba domowego właściwego.
Widoczny brunatny rozkład drewna, na
deskowaniu drewnianym w części sufitowej.
Widok od strony klatki schodowej

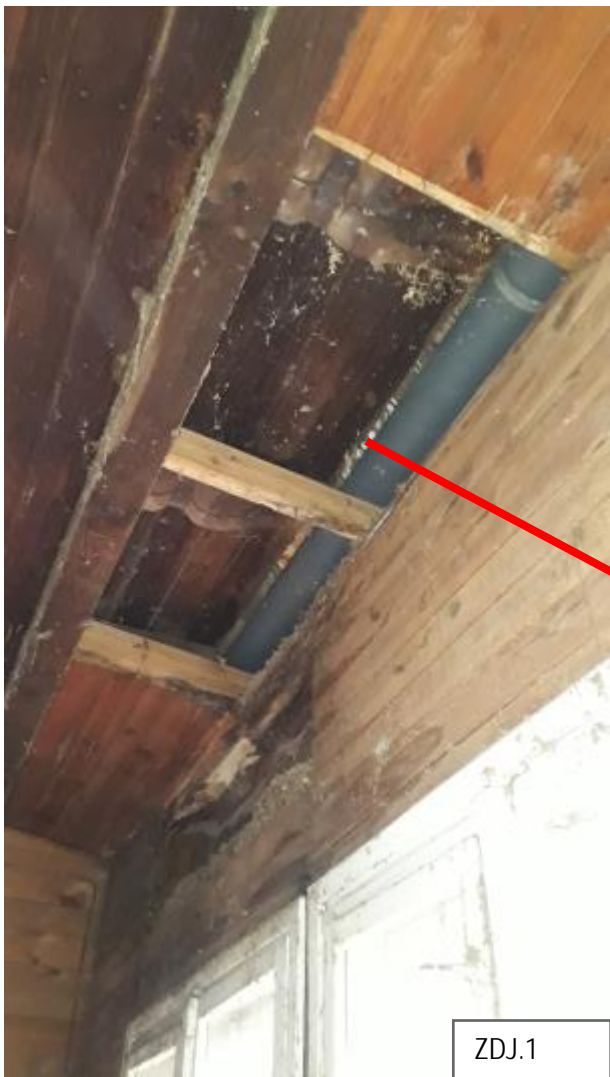
ZDJ.1

Zdj. 1-2
Widoczna podsufitka werandy_ demontaż deskowania zaatakowanego przez grzyba domowego.
Demontaż przeprowadzony zgodnie z pozwoleniem na prace doraźne
Demontaż podsufitki odsłonił nieszczelność w połaci dachu. Brak odpowiedniego zabezpieczenia przy ułożeniu systemu rynnowego.

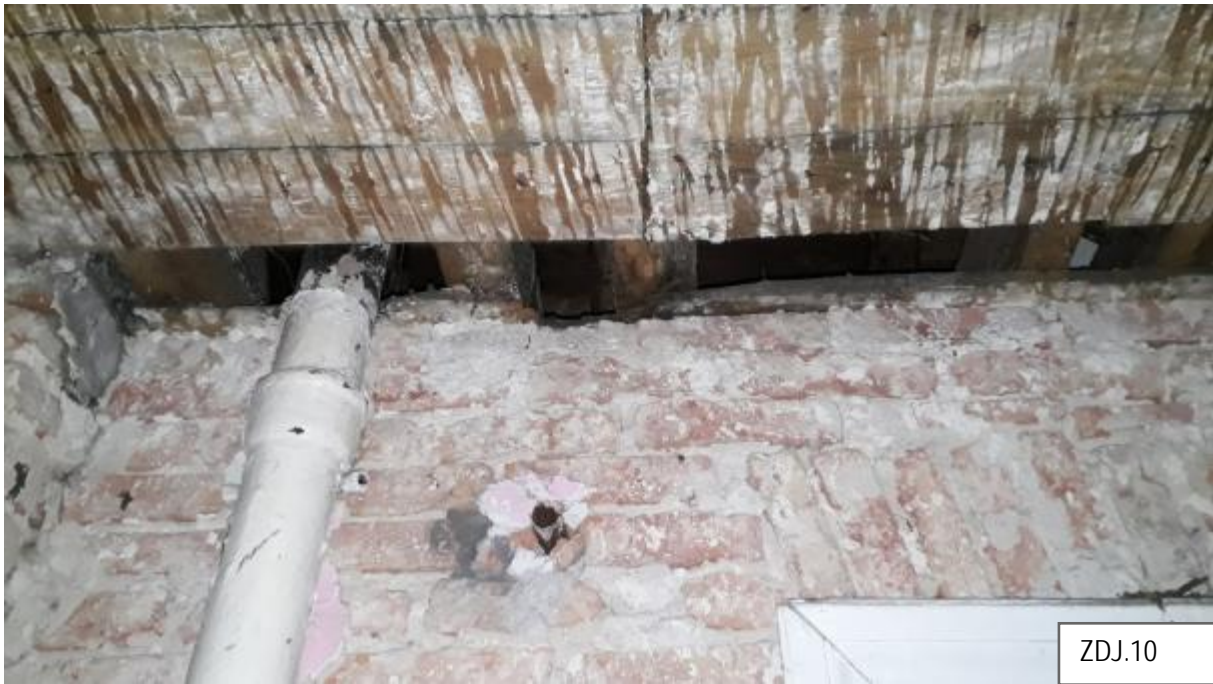
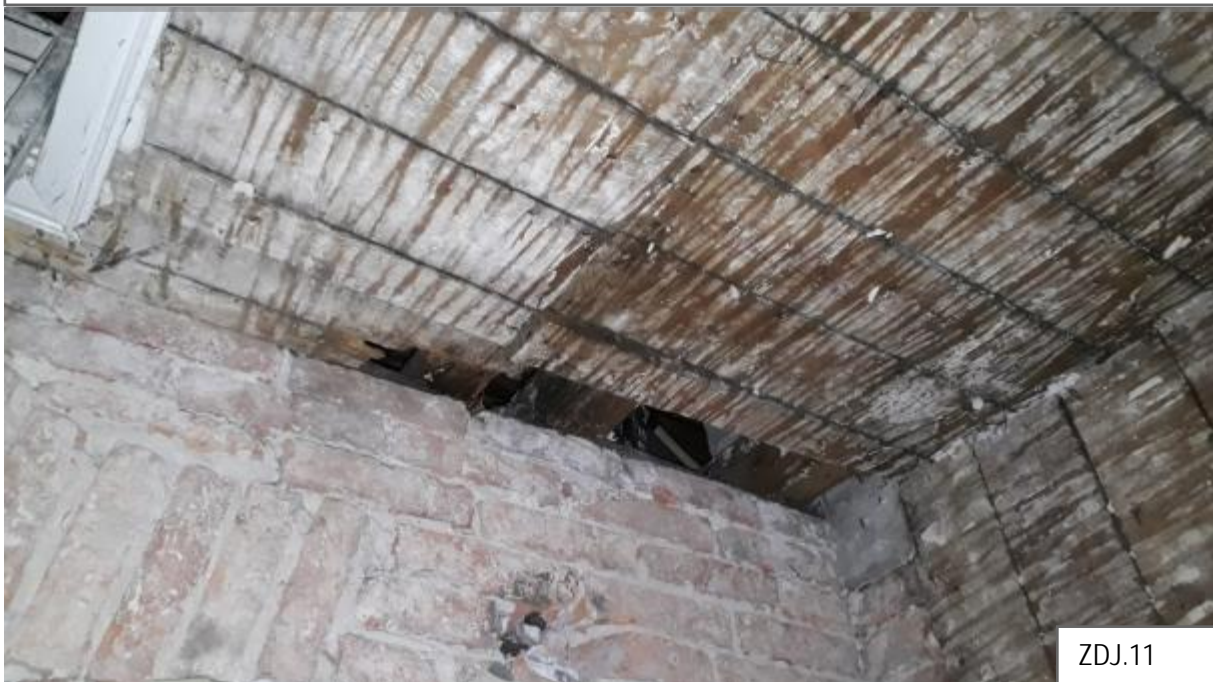
Zdj. 10-11

Demontaż zatwierdzony jako dodatkowy zakres z MWKZ z uwagi na stwierdzone ognisko występowania grzyba domowego właściwego. Korozja brunatna drewna.

Po odsłonięciu fragmentu deskowania- widoczna belka konstrukcyjna z korozją biologiczną, zawilgocona..
Drewno w pracach docelowych zakwalifikowane do demontażu, do potwierdzenia z MWKZ na etapie projektów szczegółowych. Element konstrukcyjny zachowany na tym etapie z uwagi na stabilność konstrukcyjną stropu nad pomieszczeniem piętra.

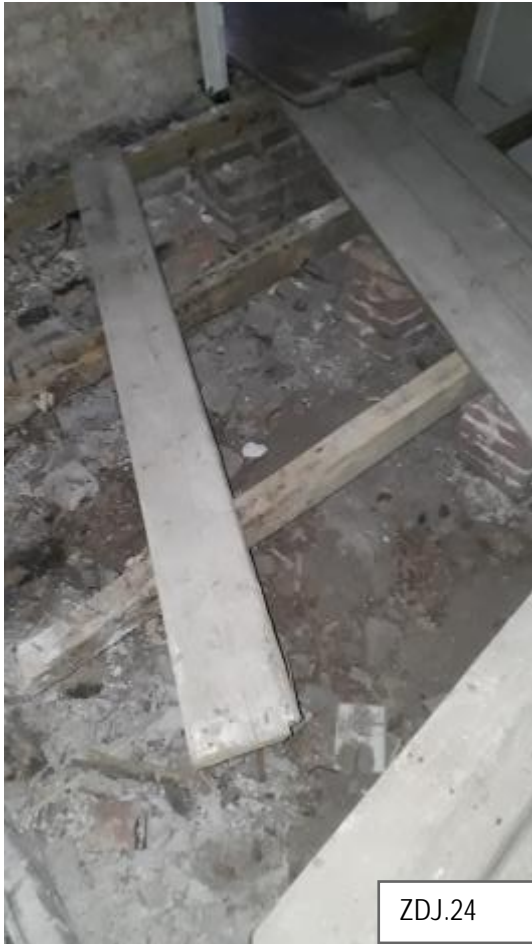
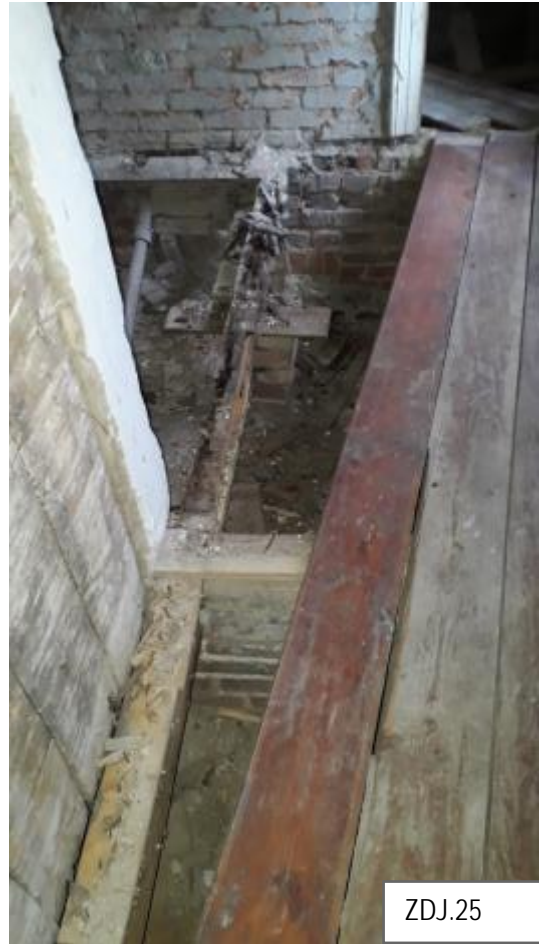
Widoczny demontaż podłogi na parterze, z odsłonięciem konstrukcji podłogi.
Widok pomieszczenia 104, 107 wg inwentaryzacji

Widoczna silna korozja biologiczna elementów konstrukcyjnych podłogi.
Konieczność demontażu w pracach docelowych, zgodnie z zaleceniami zawartymi i zatwierdzonymi w dokumentacji konserwatorskiej.
Pozostawienie konstrukcji podłogi na tym etapie jest podyktowane koniecznością wykonania trapów tymczasowych pozwalających wykonać prace związane z zabiegiem fumigacji.

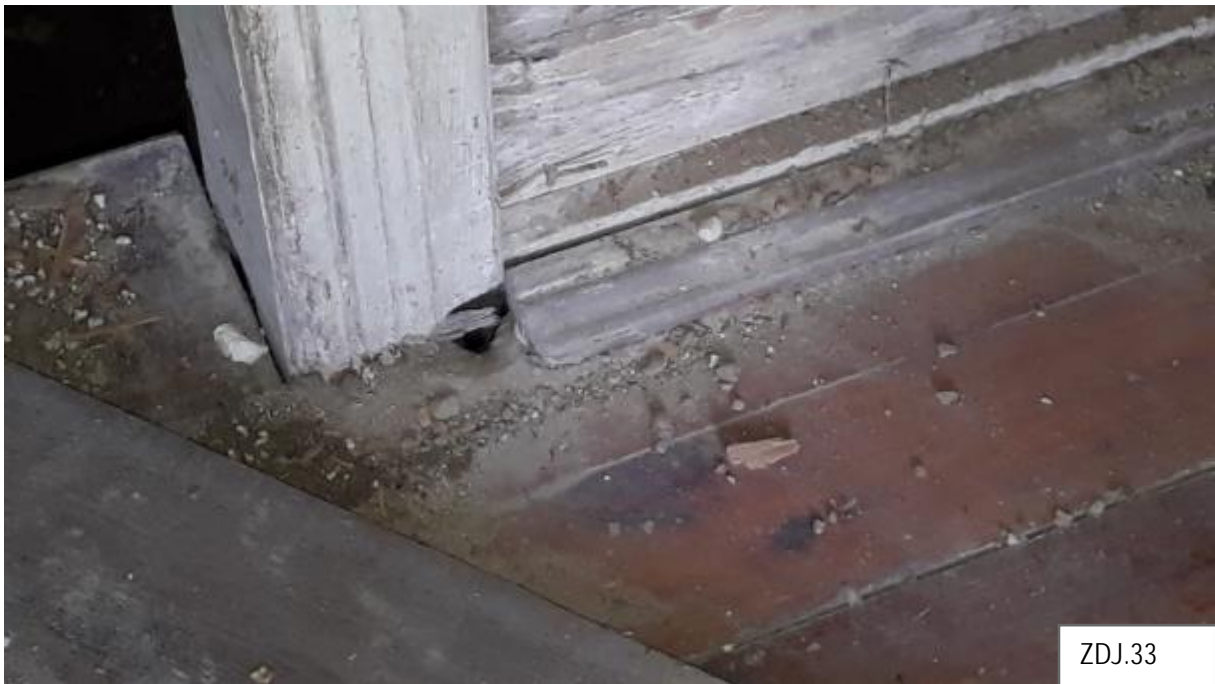
ZDJ.33

Widoczne ubytki w zakresie elementów wykończeniowych podłogi i ościeżnicy, spowodowane aktywnymi żerowiskami drewnojadów.

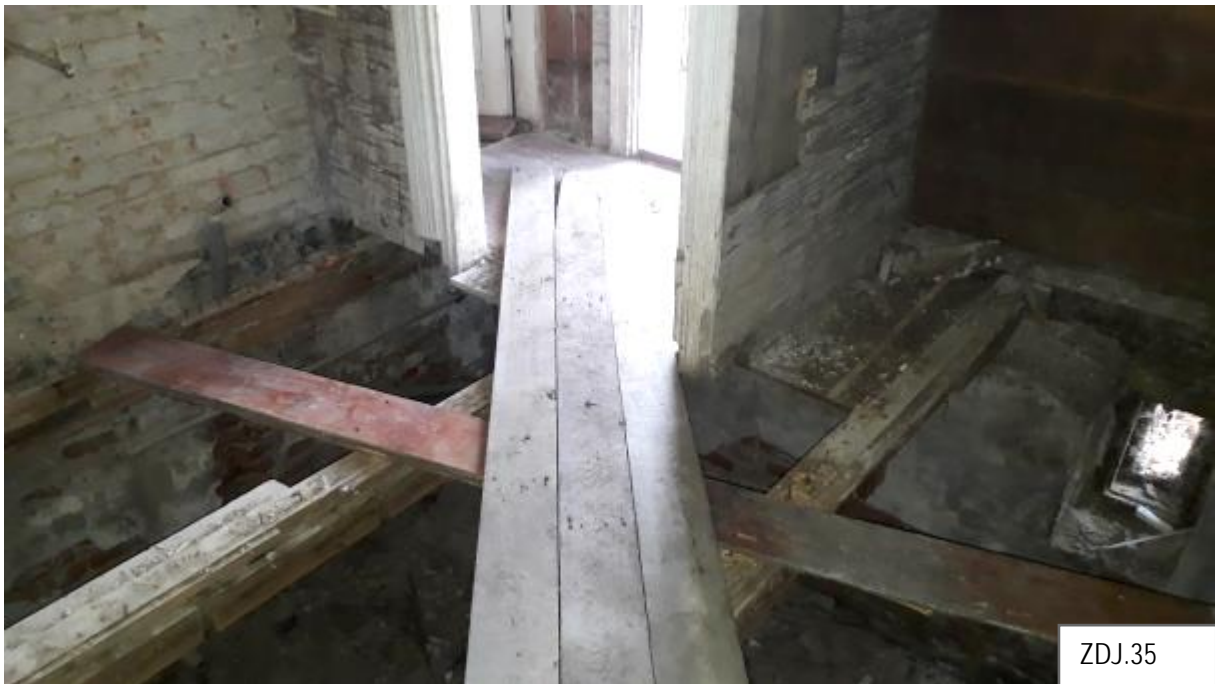
ZDJ.35

Widoczne pozostawienie fragmentu podłogi pod piecem kaflowym z uwagi na utrzymanie stabilności konstrukcyjnej pod elementem.

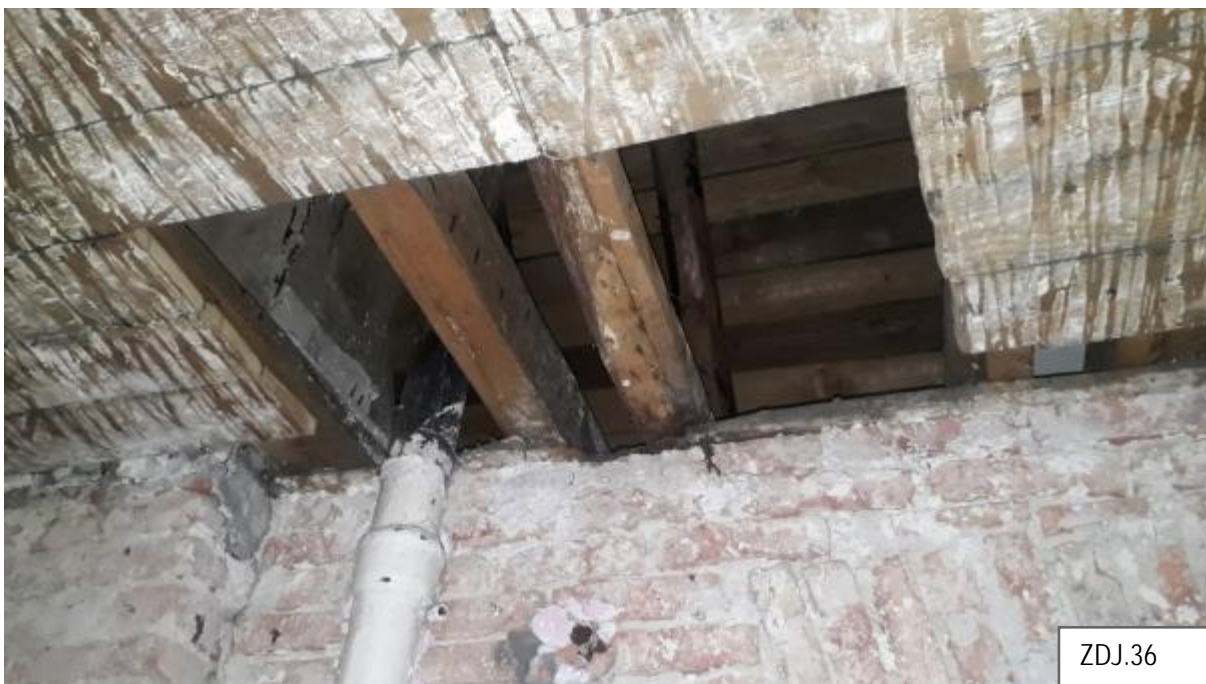
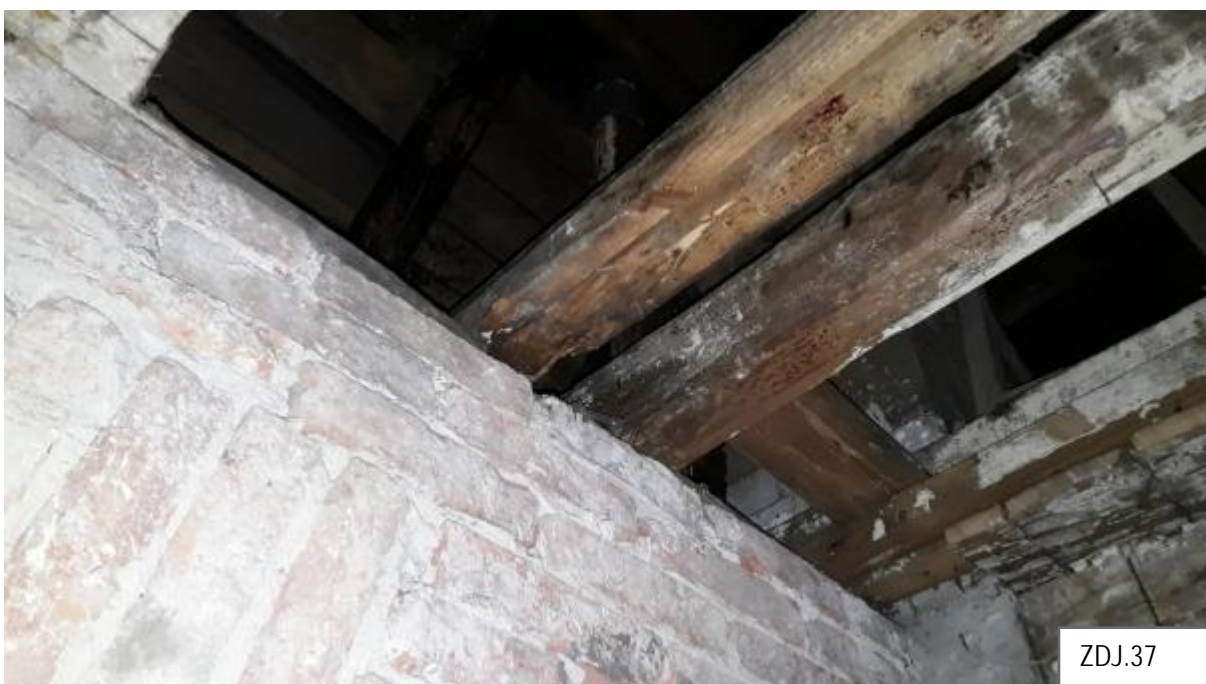
Widoczny demontaż deskowania sufitowego piętra w zakresie stwierdzonej podczas prac silnej korozji biologicznej
Pomieszczenia 201-202 wg inwentaryzacji.
Zakres demontażu wykonany zgodnie z wnioskiem na wykonanie dodatkowego demontażu i w uzgodnieniu z MWKZ.

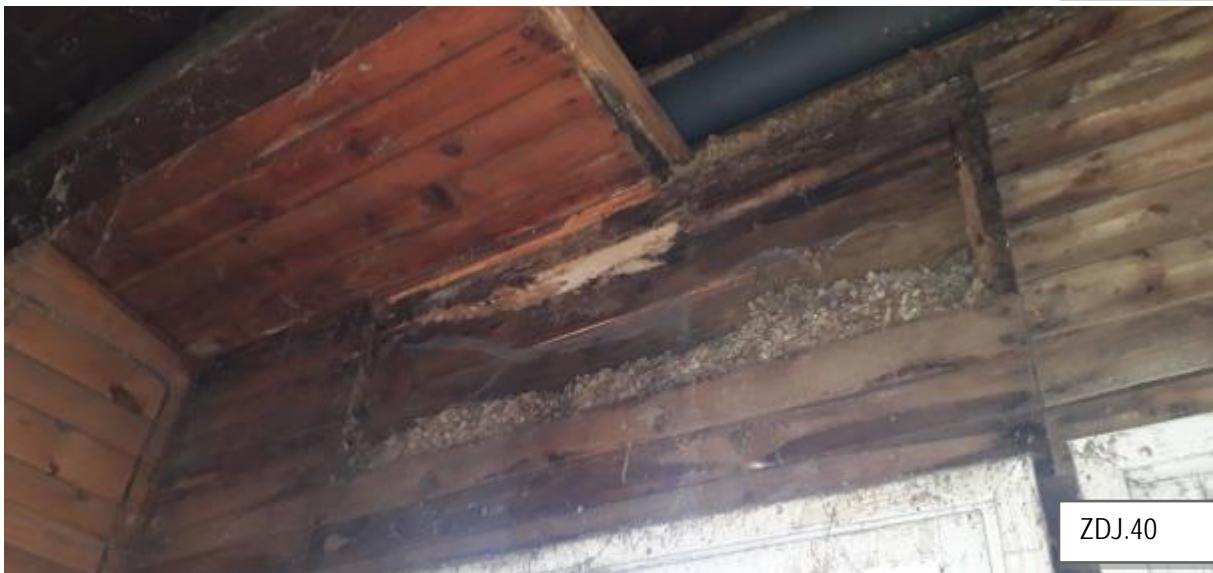
ZDJ.40

Weranda widoczna odkrywka deskowania podłogi

Widoczny demontaż wykonano w zakresie deskowania podsufitki i deskowania ściennego, zgodnie z zakresem prac doraźnych, potwierdzono przyczynę powstania korozji z uwagi na nieuszczelnienie na styku ściany z dachem.

Po odsłonięciu deskowania stwierdzono silną korozję biologiczną spowodowaną działaniem grzyba domowego właściwego, na elementach konstrukcyjnych werandy. z uwagi na to, że weranda kwalifikowana jest jako obiekt wtórny, do rozbiórki w trakcie prac docelowych, zdecydowano o pozostawieniu elementu zaatakowanego na tym etapie z uwagi na utrzymanie stabilności konstrukcyjnej całej dobudowy/werandy.
