RAPORT Z UKIERUNKOWANEJ KONTROLI (AUDYTU) BRD		Arkusz 1
Audytor	Tomasz Mackun	
Data, Godzina	14.11.2023 09:24	
Pogoda	Zachmurzenie Całkowite

METRYKA WEDŁUG INWENTARYZACJI			
NR PRZEJŚCIA	130041		
DZIELNICA	Piaseczno	KATEGORIA	gminna
ULICA	Świętojańska	LICZBA PASÓW	2
PRZY ULICY / OBIEKCIE	Tadeusza Gerbera		
OPIS	przez Świętojańską

RAPORT Z UKIERUNKOWANEJ KONTROLI (AUDYTU) BRD			Arkusz 2
NR PRZEJŚCIA	130041	KIERUNEK GŁÓWNY	N

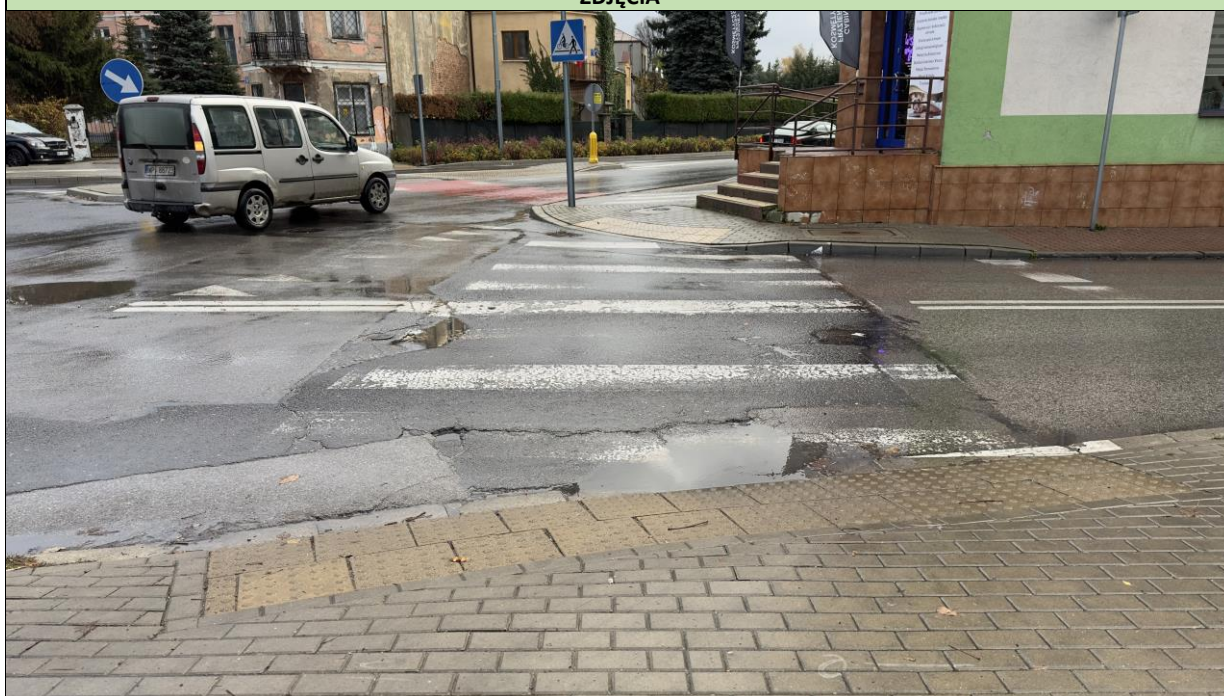
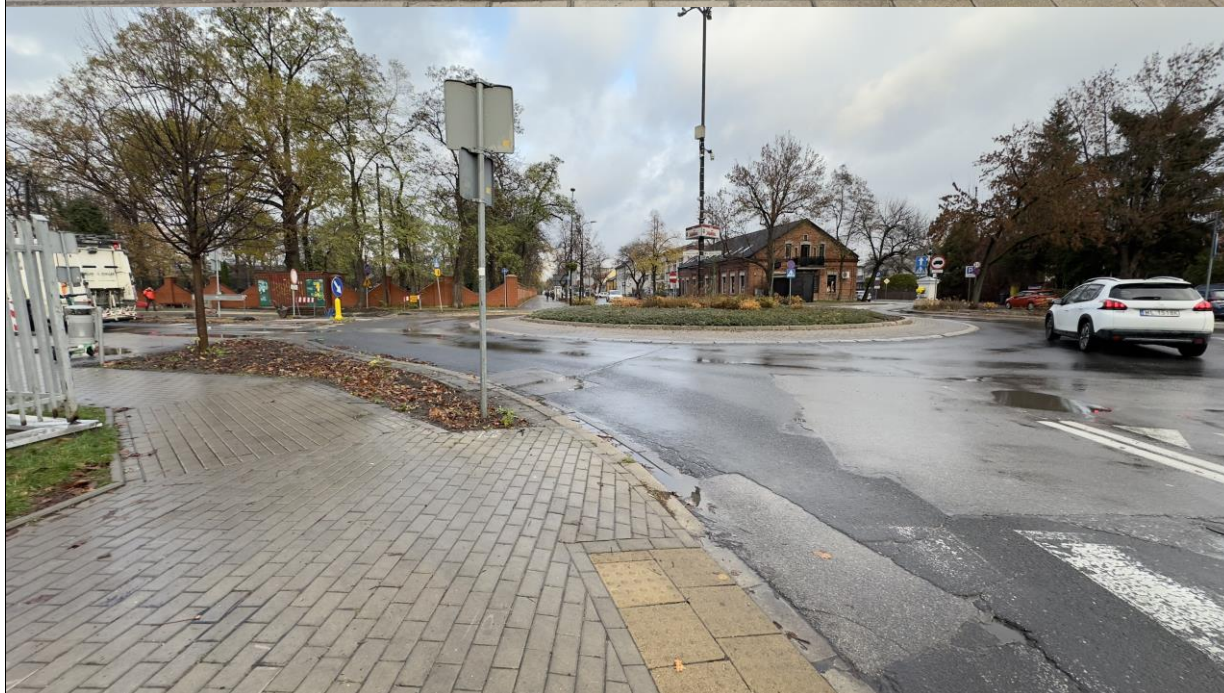
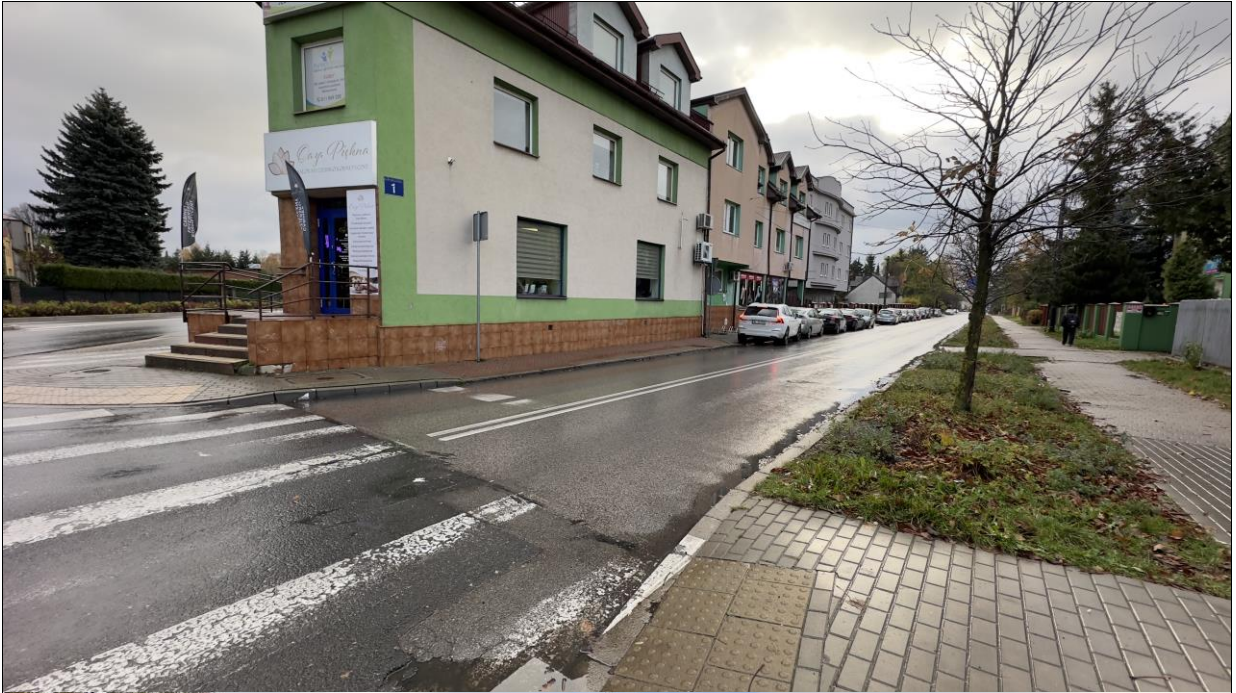
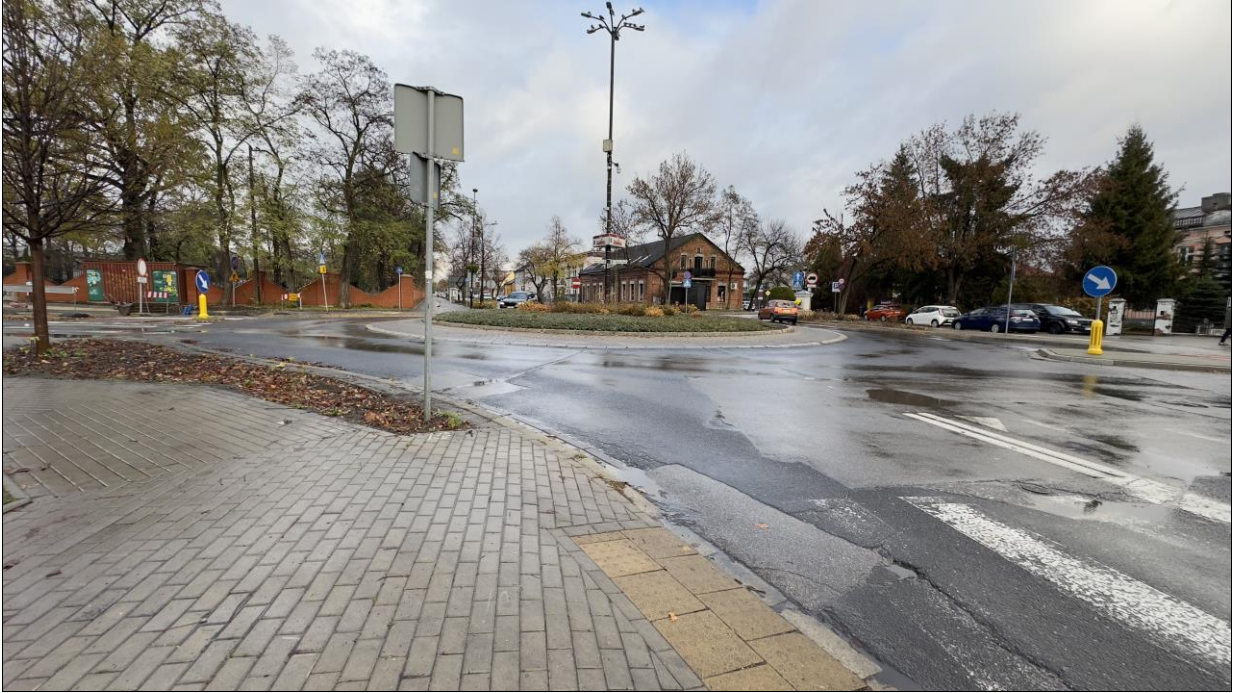
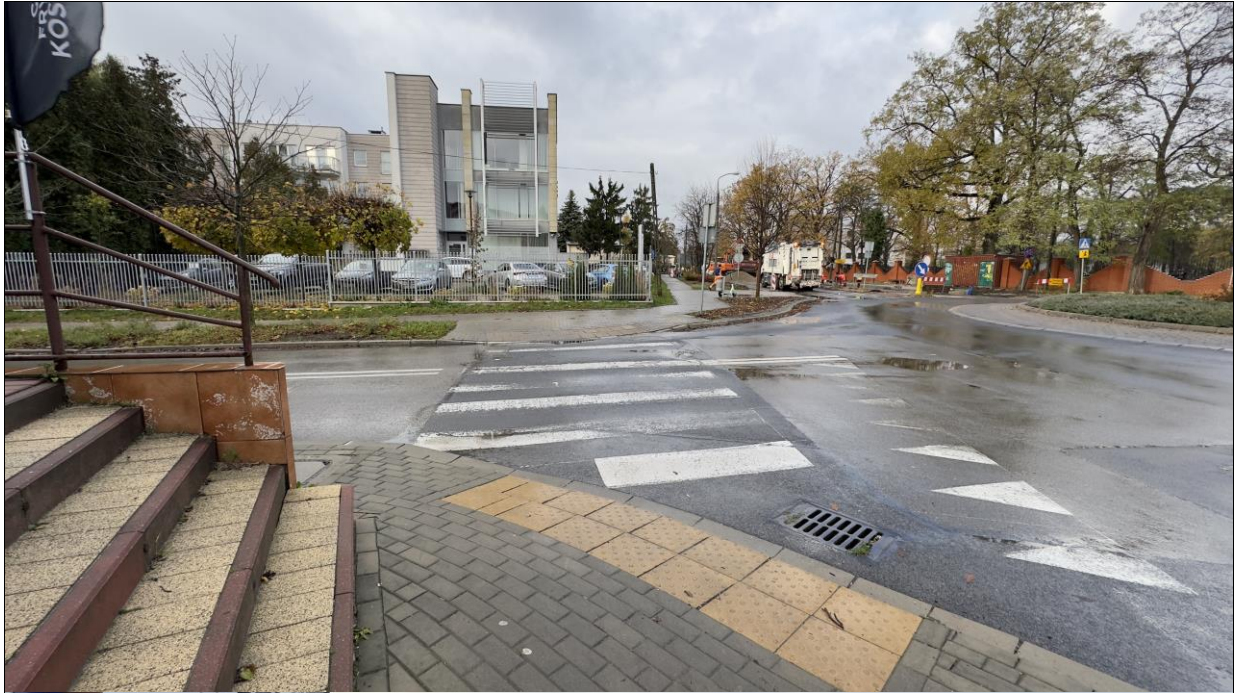
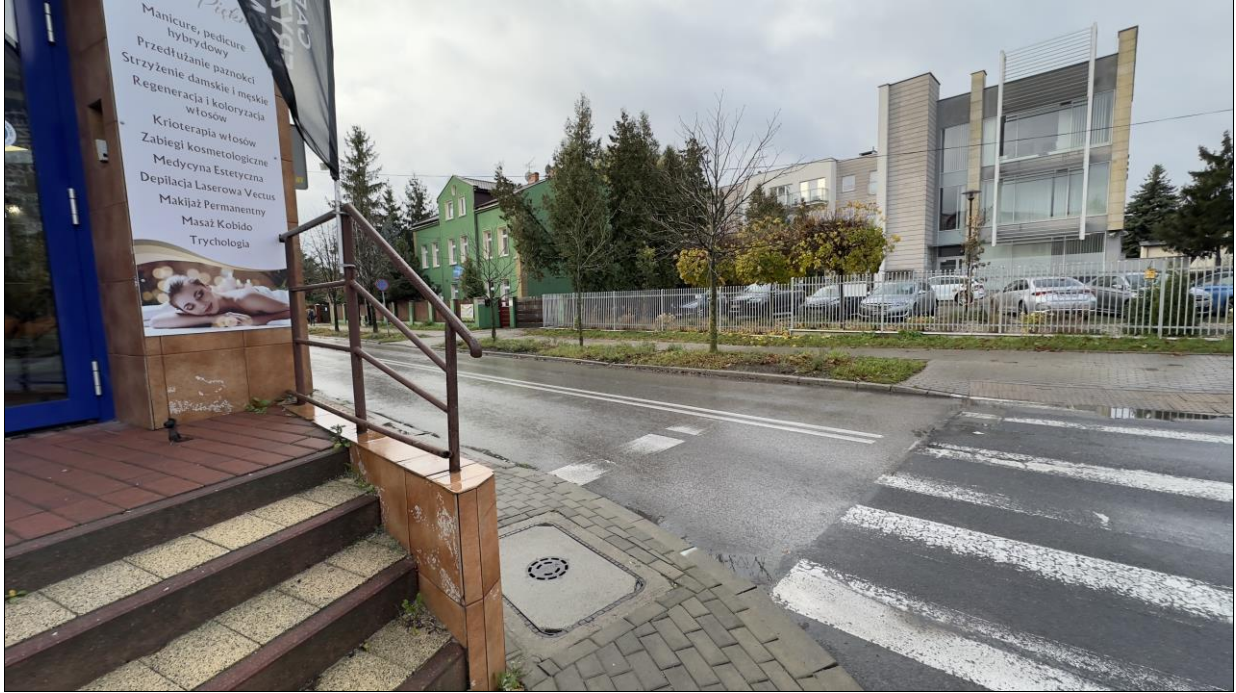
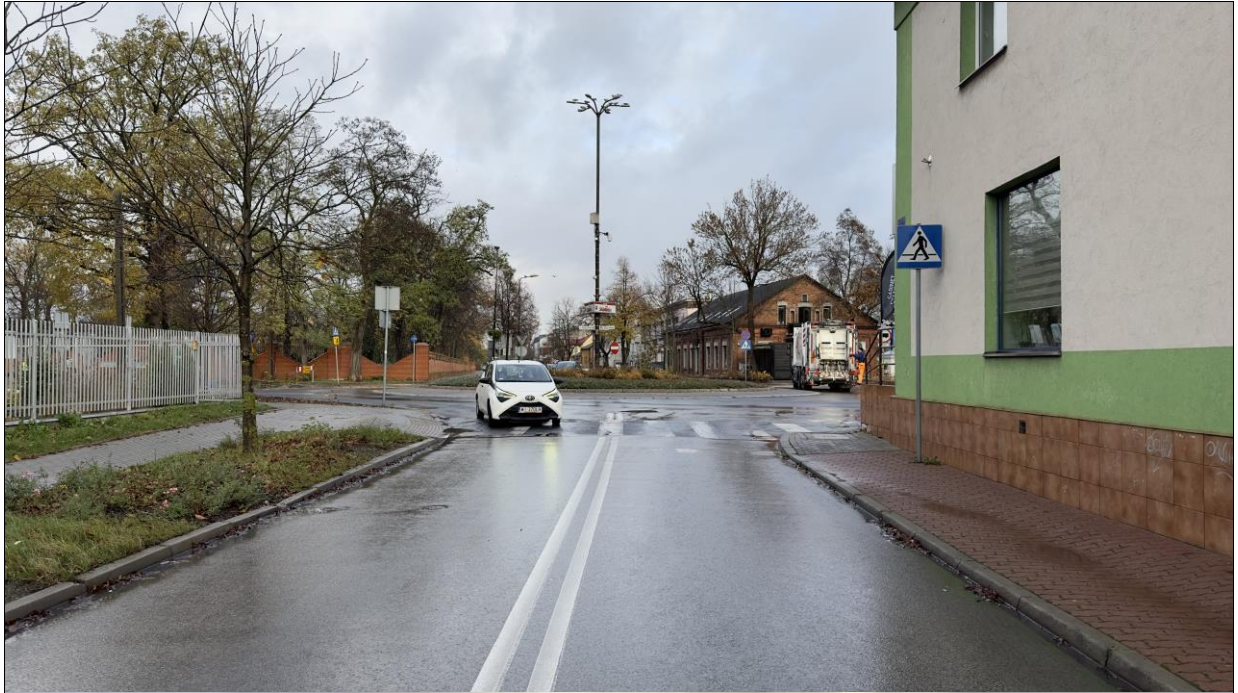
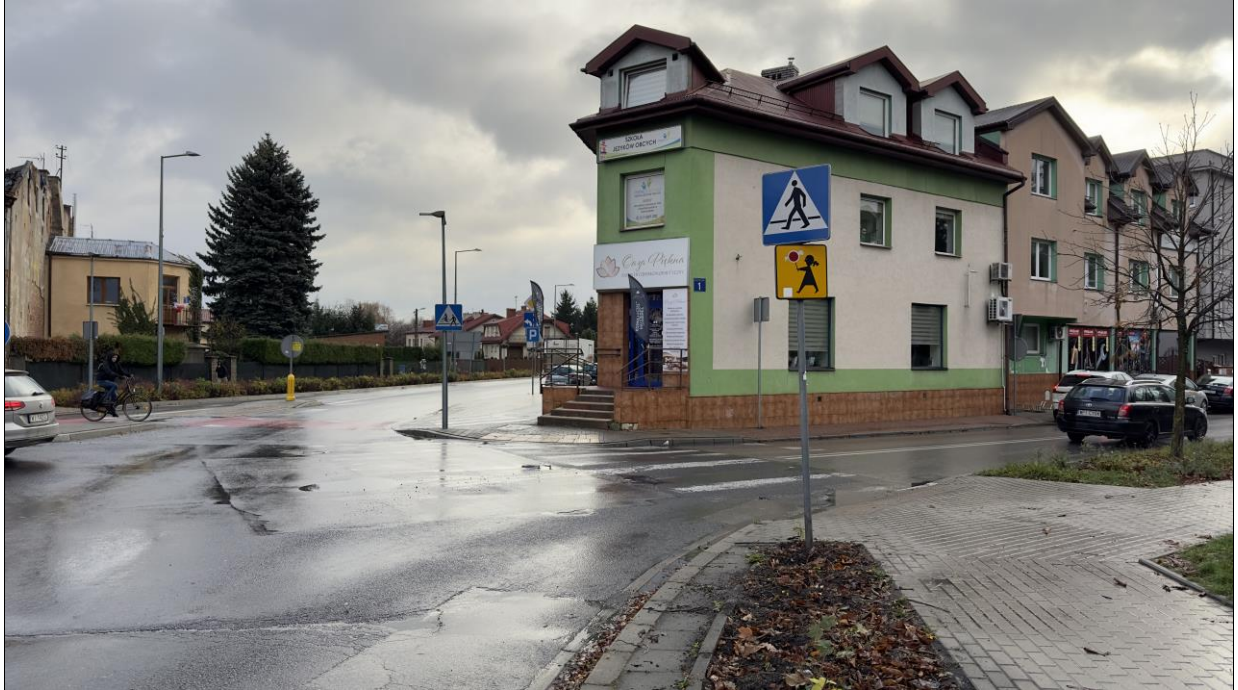
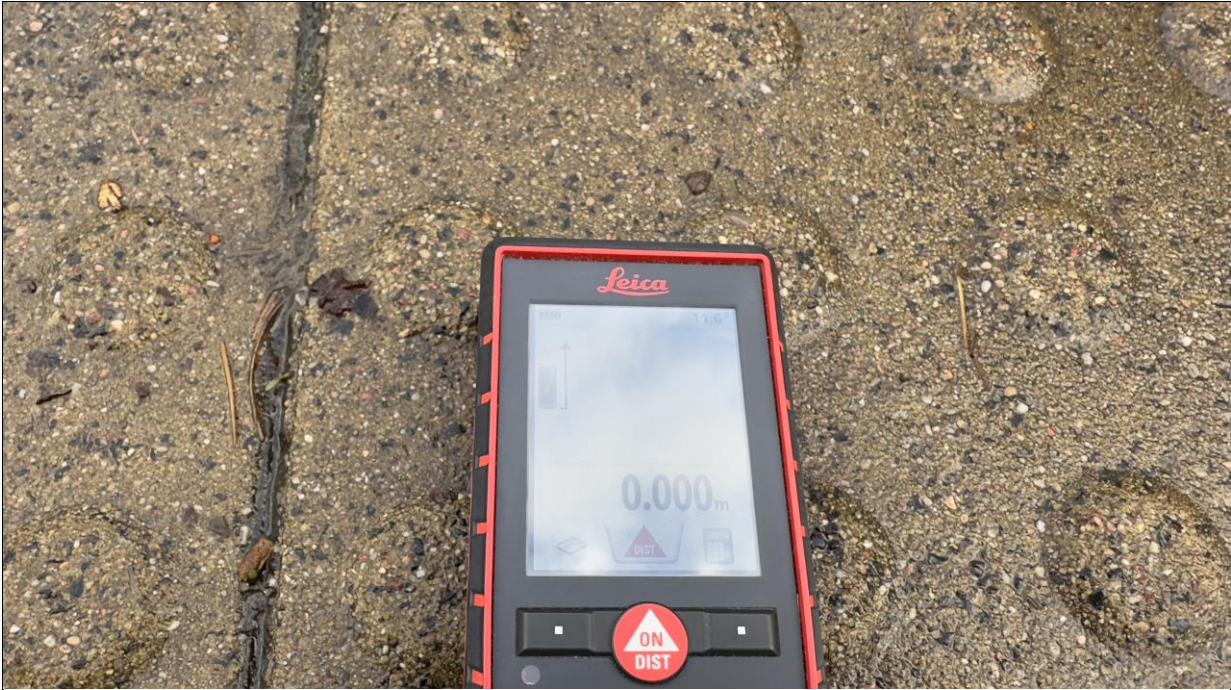
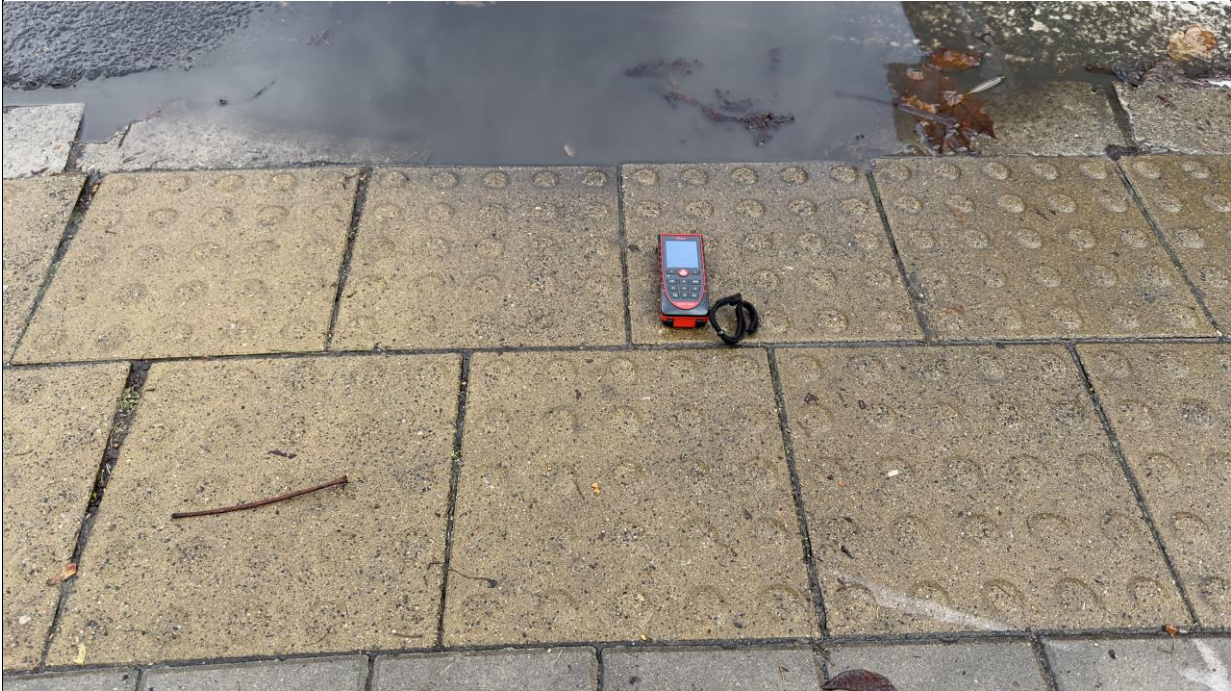
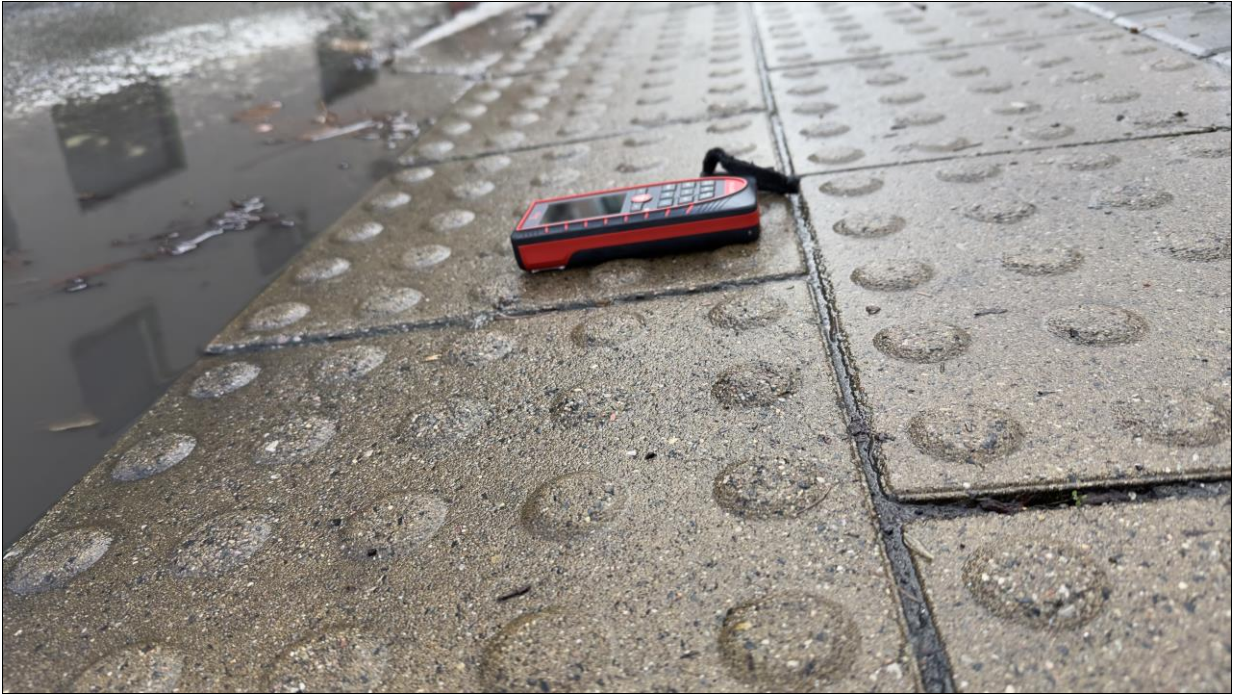
## ZDJĘCIA

Przejście dla pieszych obciążone jest wieloma mankamentami. Najpoważniejszym z nich jest brak zapewnienia widoczności. Widoczność pomierzona wynosi ok 10 m, a wymagane jest 30 m. Widoczność ograniczają schody do budynku. Ograniczenia widoczności mogą powodować bardzo groźne w skutkach sytuacje na drodze. Kierujący zbliżający się do przejścia dla pieszych, muszą mieć możliwość dostrzeżenia pieszych zbliżających się do przejścia i jednocześnie piesi muszą mieć możliwość obserwacji potoków ruchu. Kierowca oraz pieszy mają swoje prawa i obowiązki. Kierowca powinien dostosować swą prędkość, aby zatrzymać się w przypadku, gdy pieszy wchodzi na przejście dla pieszych. Pieszy natomiast powinien upewnić się, że może przekraczać przejście dla pieszych. W sytuacji, gdy występują ograniczenia widoczności kierowca i pieszy nie są w stanie zrealizować swoich obowiązków, w zakresie dostosowania dynamiki ruchu i upewnienia się co do możliwości dalszego przemieszczania. Pieszy widząc przejście dla pieszych ma wrażenie, że jest bezpieczny i często wkracza na jezdnię, natomiast kierujący nie mają szansy na dostrzeżenie pieszych z odpowiednim wyprzedzeniem. Użytkownicy są zaskakiwani i może okazać się, że ich prędkość jest zbyt duża, aby bezpiecznie zatrzymać pojazd.

Na wlocie nie zastosowano wyspy azylu, a to istotnie zwiększa ryzyko pieszych. Wyspa azylu rozdziela kierunki ruchu pojazdów, skraca długość przejścia dla pieszych, pieszy przekraczając poszczególne etapy jezdni musi obserwować tylko jeden kierunek. W przypadku braku wyspy, w szczególności w okresach zimy, gdy istnieje zagrożenie wpadnięcia pojazdów w poślizg, pieszy nie będzie chroniony na tym wlocie. Istnieje też większe prawdopodobieństwo zdarzenia się pojazdy zjeżdżającego z tarczy ronda i pojazdy włączającego się na rondo.

Przestrzeń pomiędzy jezdnią główną a przejściem dla pieszych, nie pozwala na zatrzymanie się tam pojazdów. Kierujący pojazdami będą zatrzymywali się na przejściu dla pieszych, przy włączaniu się do ruchu. Będzie to zmuszało pieszych do obchodzenia pojazdów i być może przechodzenia poza przejściem dla pieszych. Poza tym pieszy obchodzący pojazd może być zasłonięty przez karoserię pojazdu i może być niedostrzegalny dla pojazdów jadących w drugim kierunku. Dodatkowo przejście dla pieszych jest na trasie drogi dla pieszych i rowerów więc pojawiają się tu także rowerzyści.

W strefie oczekiwania nie zastosowano kompletnego systemu prowadzenia fakturowego dla osób niewidzących i niedowidzących. Pasy ostrzegawcze są, lecz są wytarte i mogą nie spełniać swoje funkcji, pasów prowadzących nie ma.

W przestrzeni przejścia znajdują się dwa wpusty deszczowe. Lokalizacja wpustu deszczowego w obszarze przejścia generuje dwa problemy. Pierwszy związany jest z ryzykiem utknięcia koła roweru, koła wózka inwalidzkiego, wózka dziecięcego lub obcasów buta. Utknięcie lub potknięcie się osoby podczas przekraczania jezdni sprawi, że pieszy będzie przechodził przez jezdnię dłużej niż zakładał. Pieszy na krawędzi chodnika ocenia długość przejścia, prędkości i odległości nadjeżdżających pojazdów a także swoją prędkość i na tej podstawie decyduje czy istnieje wystarczająca luka czasowa na bezpieczne przekroczenie jezdni. W sytuacji, gdy pieszy utknie, potknie się w obszarze jezdni, czas przekraczania jezdni wydłuży się. Zatrzymaniem lub przytrzymaniem się pieszego przy przekroczeniu jezdni mogą być też zaskoczeni kierowcy zbliżający się do przejścia. Może to powodować ryzyko najechania pieszego przez pojazd lub potknięcia się i urazy u pieszych. Wpust deszczowy w obszarze przejścia sugeruje, że w tym miejscu znajduje się najniższy punkt niwelety lub występuje pochylenie o stałym trendzie. Oznacza to, że woda deszczowa, przynajmniej z jednej strony przejścia płynie w obszar wpustu a na krawędziach przejścia wystąpi skumulowany strumień wody. Piesi oczekujący mogą być opryskiwani przez pojazdy przejeżdżające. W okresach mrozów miejsce w obszarze wpustów jest obciążone większym ryzykiem powstawania śliskości a w przypadku powstawania błota pośniegowego, wpust może nie odbierać wód opadowych i mogą powstawać kałuże, które zamrzną przy ujemnej temperaturze. Powstawanie obszarów oblodzenia w obszarze przejścia jest szczególnie niebezpieczne i może prowadzić do poślizgnięć i upadków pieszych co może być przyczyną urazów ciała. Dodatkowo oblodzenie w obszarze przejścia jak i przed nim znacznie wydłuży drogę hamowania pojazdów w tak newralgicznym miejscu. Rampa zejścia na jezdnię po stronie zachodniej jest zbyt stroma. Osobie starszej, osobie na wózku, czy wszystkich osobom w czasie śliskości trudno będzie z niej bezpiecznie korzystać.

Oznakowanie poziome jest wytarte. Brak czytelnego oznakowania poziomego, obniży dostrzegalność przejścia dla pieszych i kierujący mogą nie zachować szczególnej ostrożności w tym obszarze.

Mankamentem jest zły stan nawierzchni jezdni w obszarze przejścia. Istnieje ryzyko potknięcia się pieszych lub zatrzymania osób na wózkach inwalidzkich lub z wózkami dziecięcymi. Nagłe zatrzymanie lub przytrzymanie się osób przekraczających przejście, może zaskakiwać kierujących pojazdami i doprowadzić do niebezpiecznych zdarzeń.

Dodatkowo od strony ronda widnieje tabliczka T-27 a na dojeździe do ronda jej nie ma. Brak oznakowania pionowego może doprowadzić do sytuacji, że kierujący nie zauważą, że zbliżają się do przejścia dla pieszych. Problem nasili się w przypadku złego stanu oznakowania poziomego lub zalegania śniegu na jezdni.  
Należy uzupełnić oznakowanie pionowe.

Należy przebudować wlot do ronda, przede wszystkim wprowadzając tam wyspę azylu i stosując kolejne zalecenia: Należy przebudować schody, powiększając przestrzeń pomiędzy nimi i jezdnią, w ten sposób powstanie strefa oczekiwania; Przejście należy odsunąć od ronda, aby uzyskać optymalną odległość 4 – 6 m; Należy przenieść wpusty, tak aby znajdowały się przed przejściem od strony napływającej wody opadowej; Należy przebudować rampę stosując spadek nie większy niż 8 % (max 10%); Przejście należy wyposażyć w system informacji fakturowej składający się z dwóch pasów ostrzegawczych (ułożonych wzdłuż ulicy i odsuniętych o 0,5 m od krawędzi jezdni) oraz pasów prowadzących ułożonych tak, aby nadawały kierunek przekraczania jezdni niewidomym. Zastosować poprawne, czytelne oznakowanie poziome; Należy wyremontować nawierzchnię.
