SPRAWOZDANIE Z INSPEKCJI

Data wykonania raportu z inspekcji: 2025-02-19

Przedszkole nr 11
ul. Nefrytowa 14, Piaseczno

Obiekt: Bujak sprężynowy samochód	
Dokumentacja fotograficzna

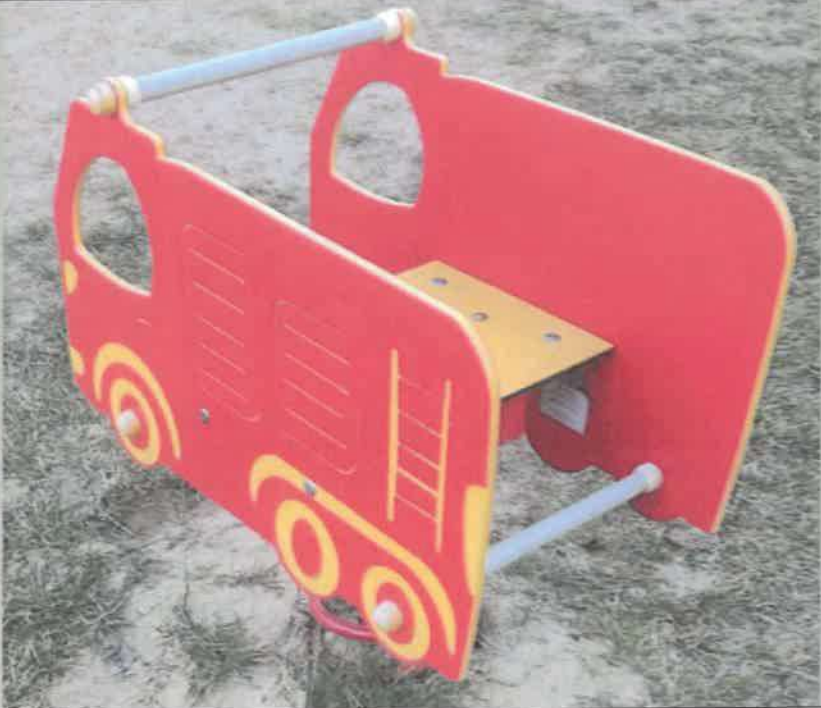
Zgniecenie w zwojach sprężyny. Należy podjąć działania naprawcze

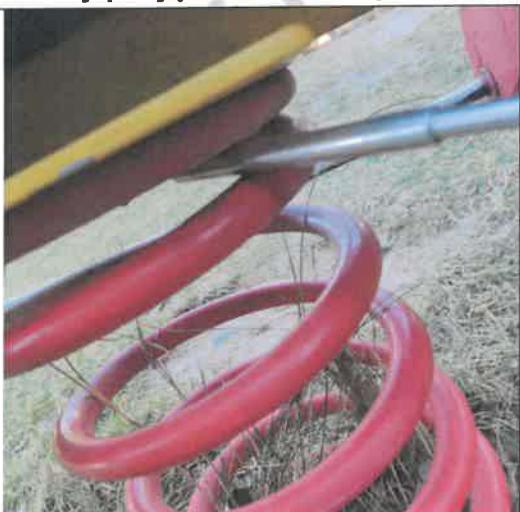
Zgniecenie w zwojach sprężyny. Należy podjąć działania naprawcze

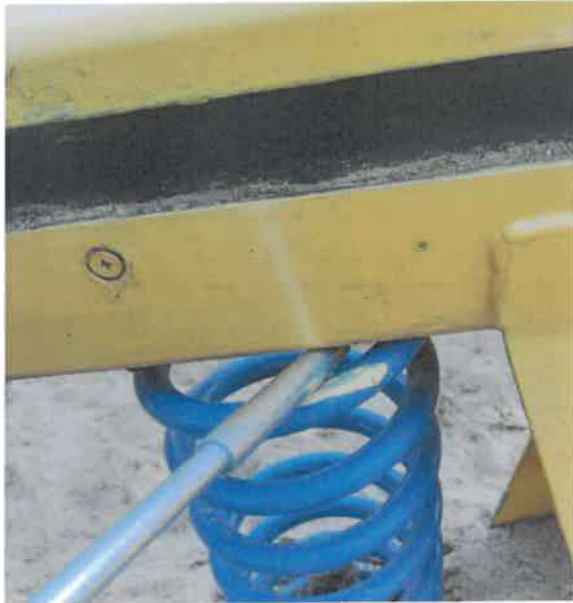
Zgniecenie w zwojach sprężyny, Należy podjąć działania naprawcze.

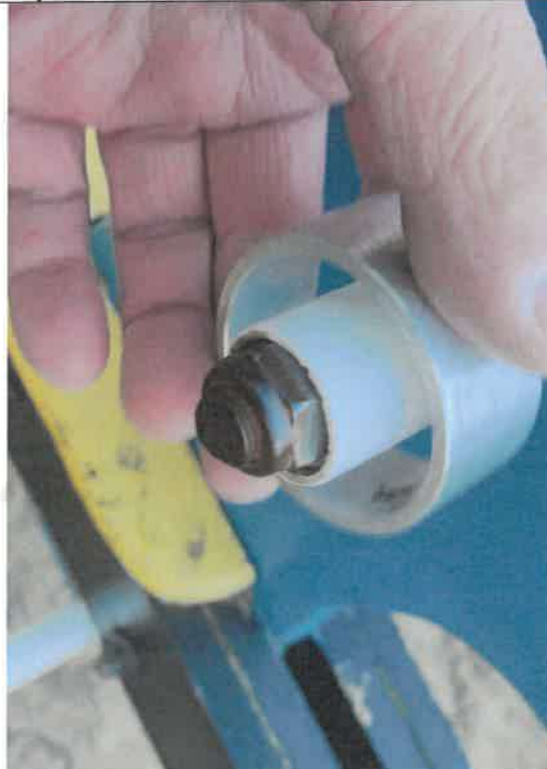
Za mała średnica zakończenia uchwytów. Należy podjąć działania naprawcze

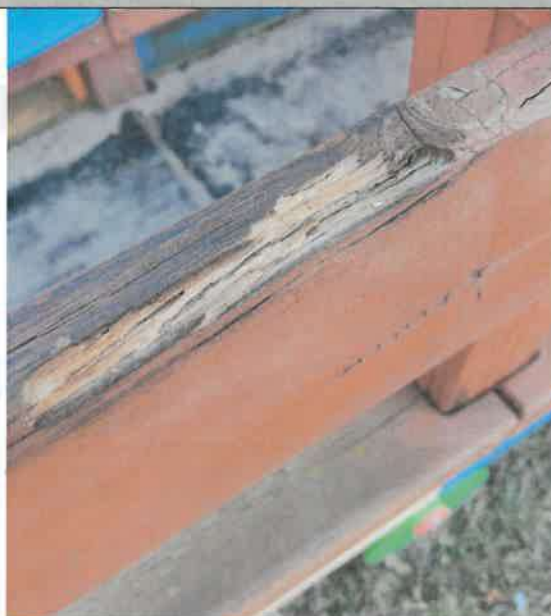
Próchnica w belce. Zaleca się podjąć działania naprawcze

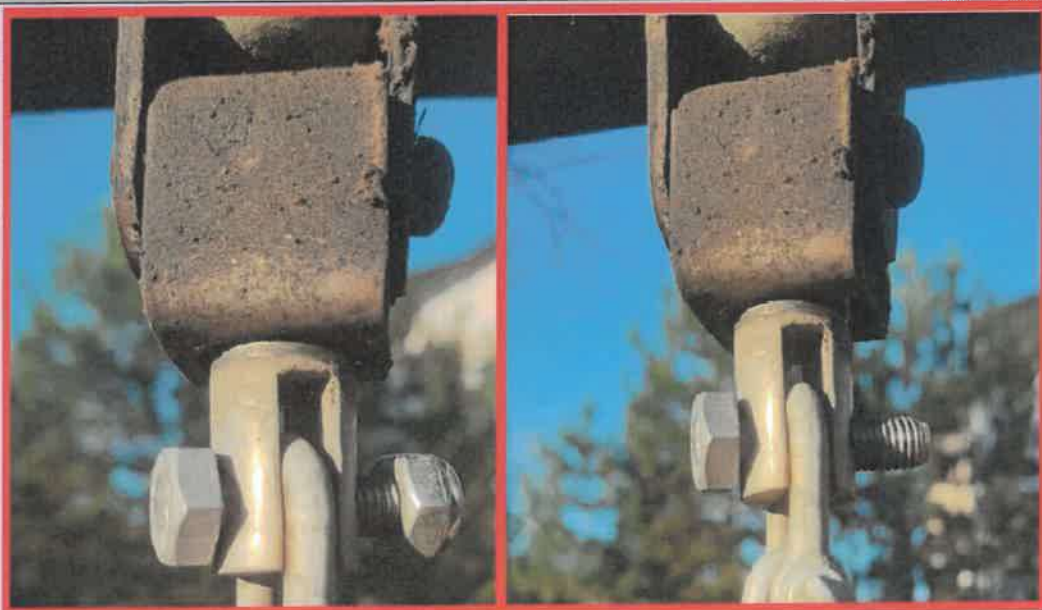
Nie zabezpieczona nakrętka przy mocowaniu zawiesi, można odkręcić bez użycia narzędzi. Należy podjąć działania naprawcze. Poza tym stan techniczny dobry.

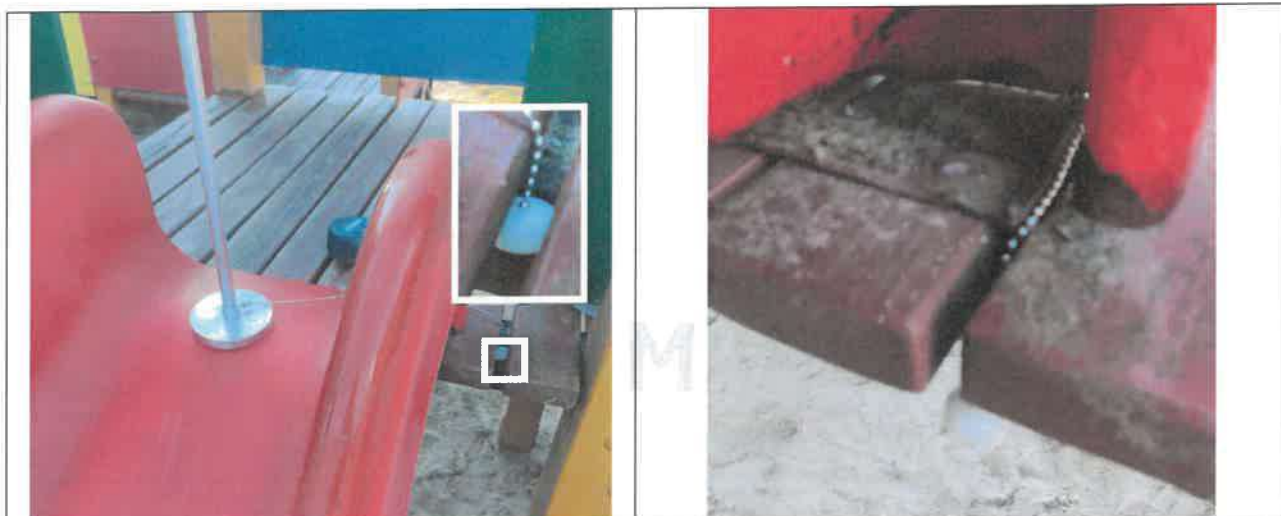
Zakleszczenie guzika w szczelinach podestu. Należy podjąć działania naprawcze.

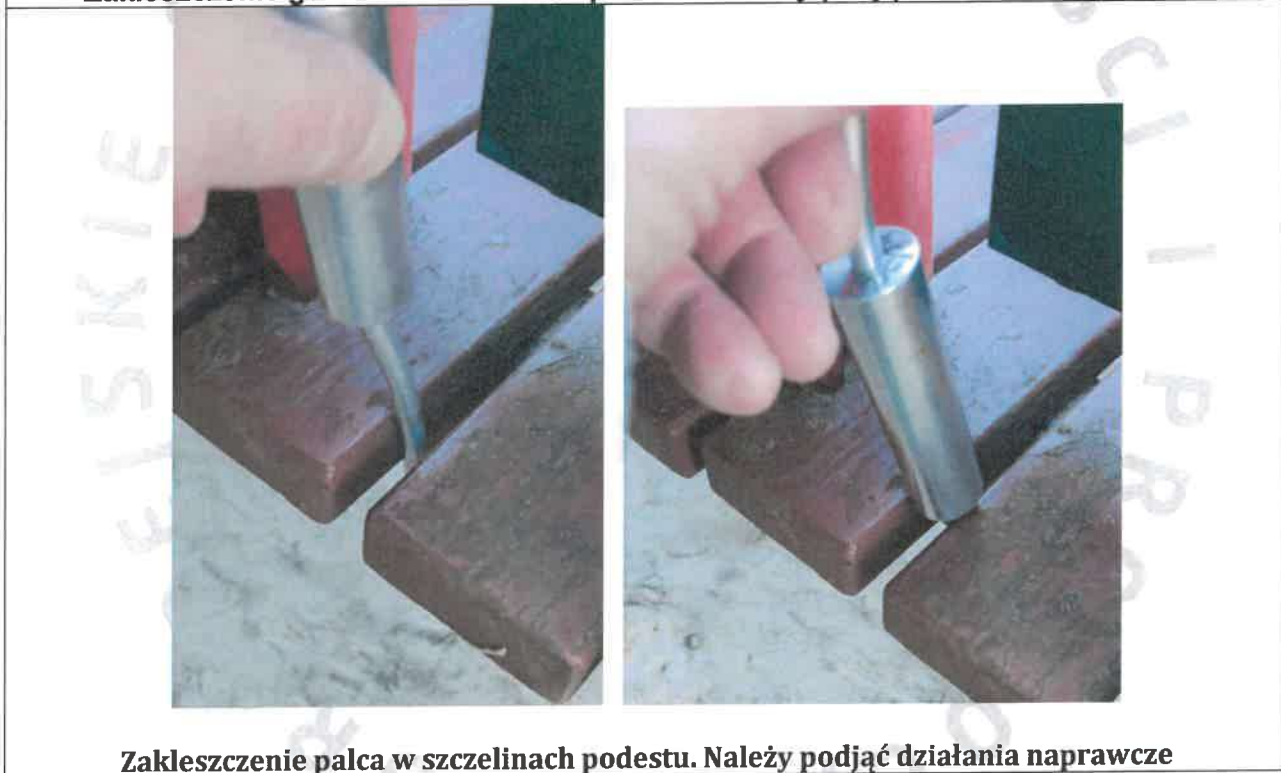
Zakleszczenie palca w szczelinach podestu. Należy podjąć działania naprawcze

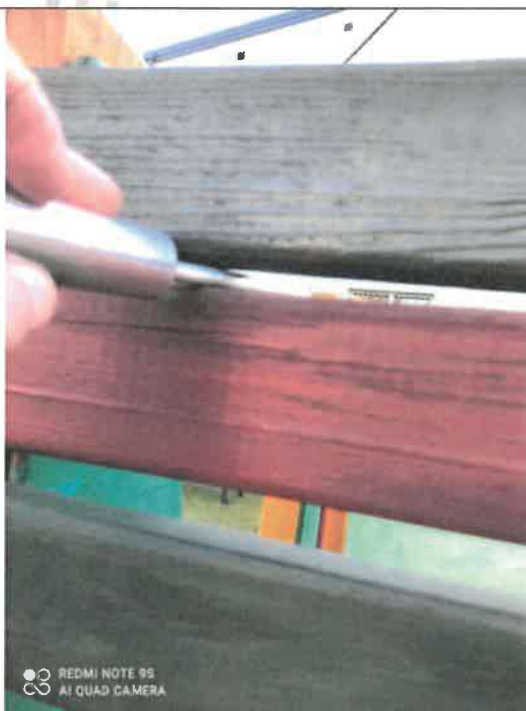
**Zakleszczenie palca w szczelinie balustrady.
Należy podjąć działania naprawcze**

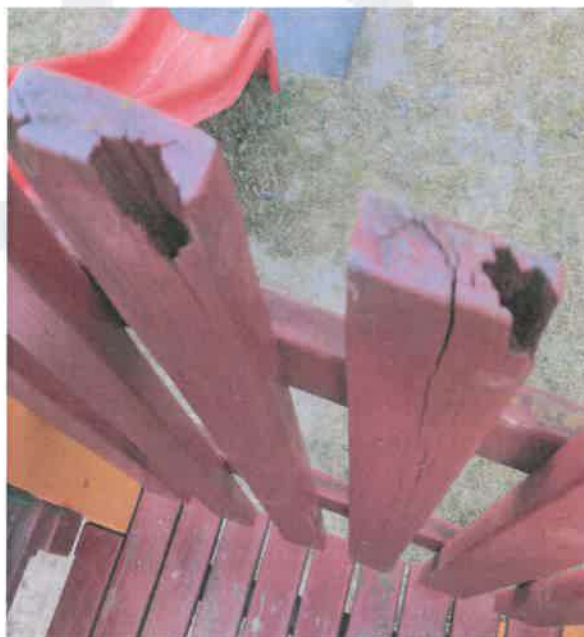
**Spróchniałe i wyszczerbione elementy
balustrady. Należy podjąć działania
naprawcze**

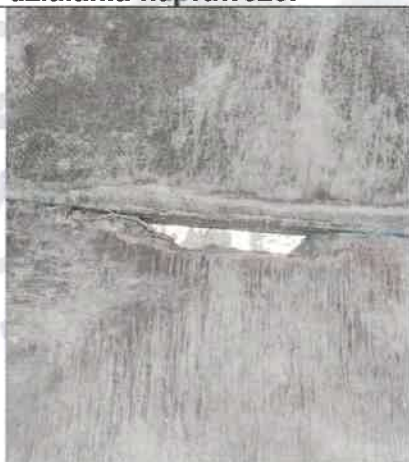
Ubytki w pomostach. Należy podjąć działania naprawcze

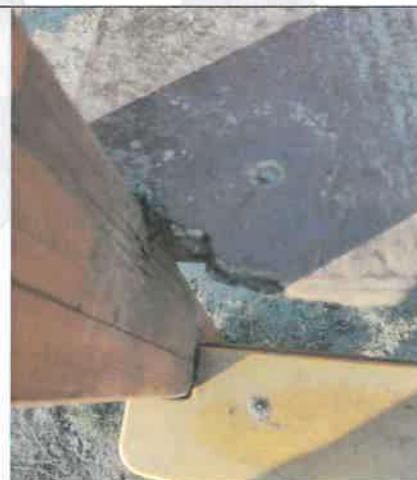
Ubytki w pomostach. Należy podjąć działania naprawcze

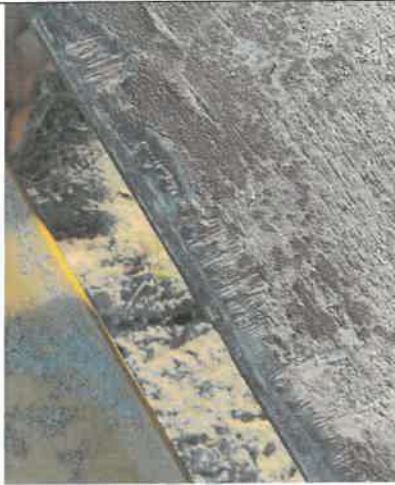
Naturalne wytarcie i zużycie powierzchni podestów. Na dzień inspekcji nie stanowi zagrożenia. Należy podjąć monitorowanie podestów.

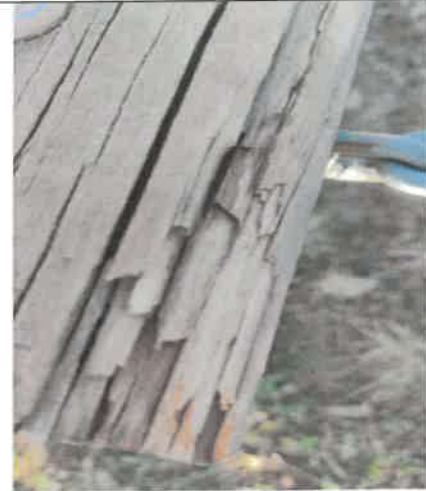
Ubytki w belkach pomostu. Należy podjąć działania naprawcze

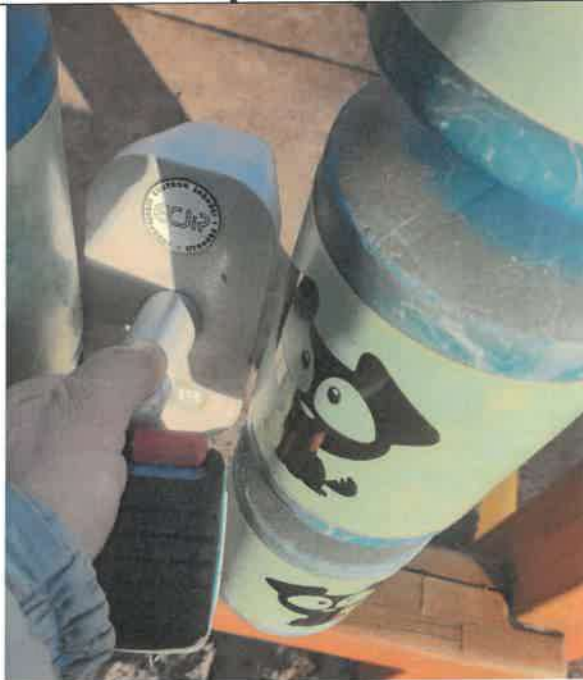
Zakleszczenie ciała pomiędzy wałkami. Należy podjąć działania naprawcze

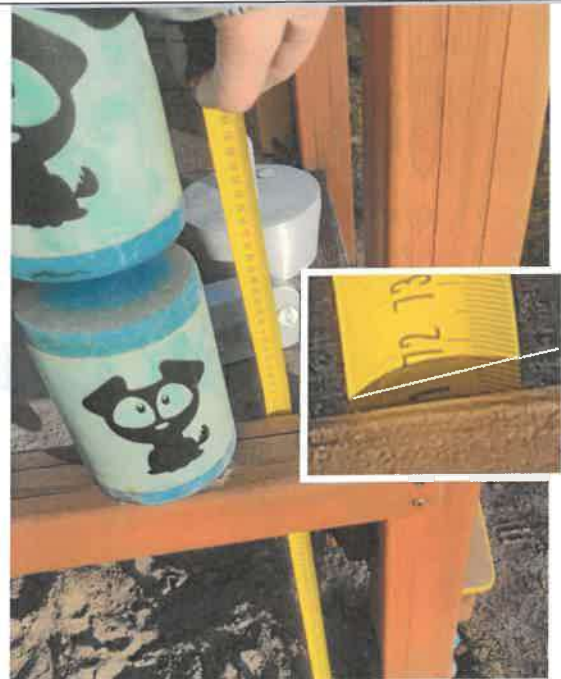
Zakleszczenie pomiędzy wałkami. Należy podjąć działania naprawcze

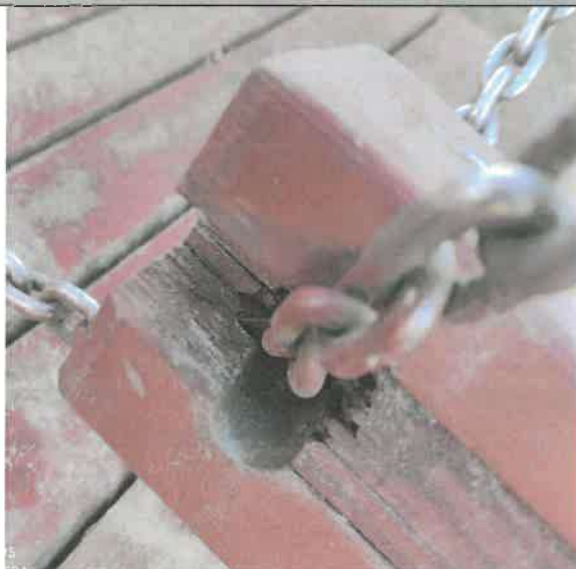
Uszkodzona belka podestu. Należy podjąć działania naprawcze

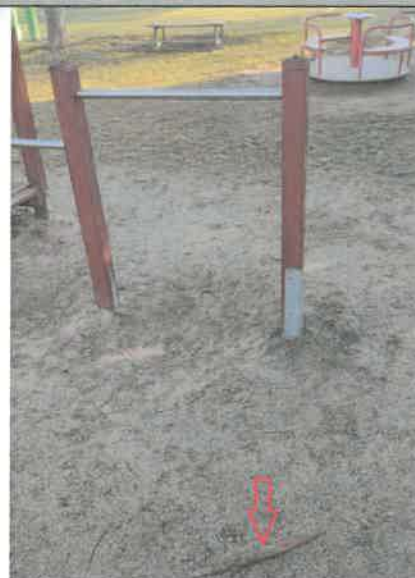
Korzeń w powierzchni zderzenia. Należy podjąć działania naprawcze

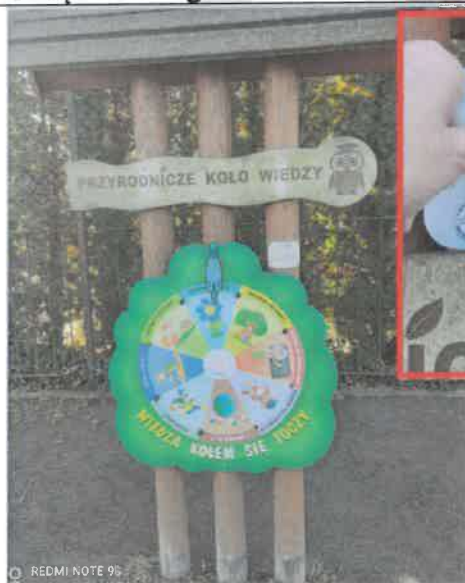
Uwaga: Przy nieprawidłowym korzystaniu z urządzenia może wystąpić zakleszczenie ciała

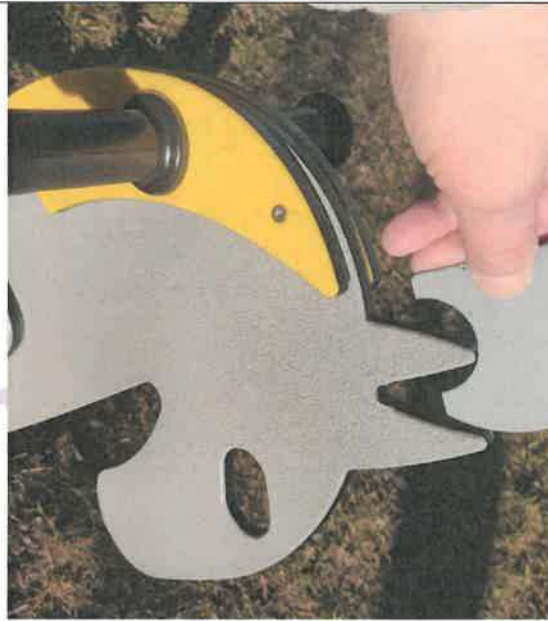
Za mały promień profilu urządzenia. Należy podjąć działania naprawcze. Stan techniczny dobry

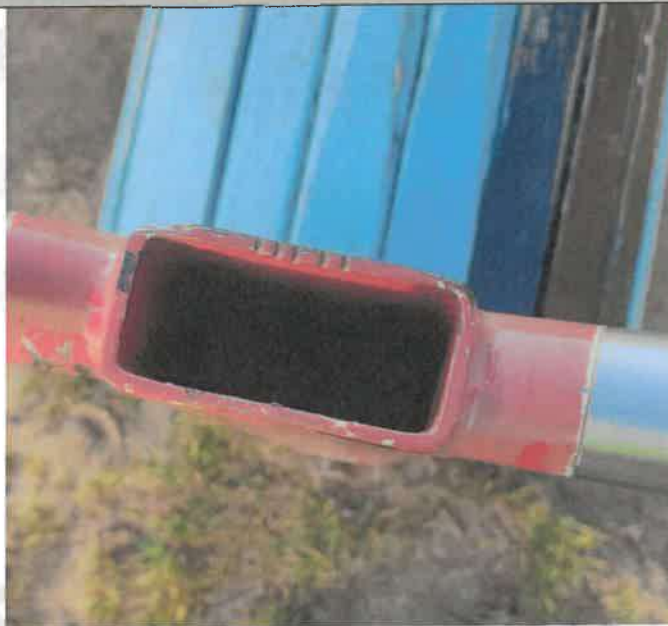
Brak zaślepek. Należy podjąć działania naprawcze

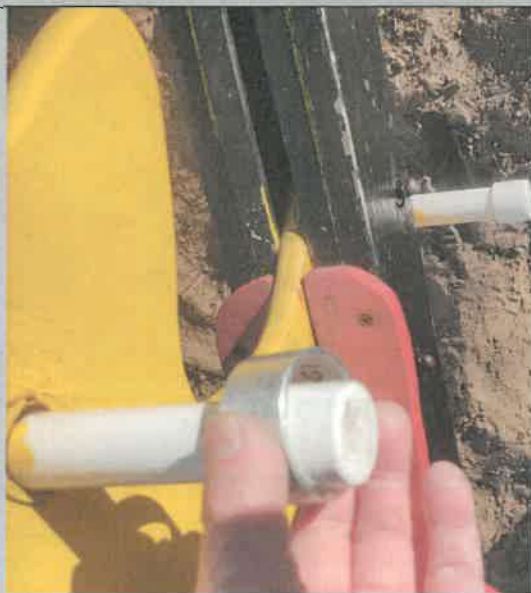
Za mała średnica zakończenia uchwytów. Należy podjąć działania naprawcze

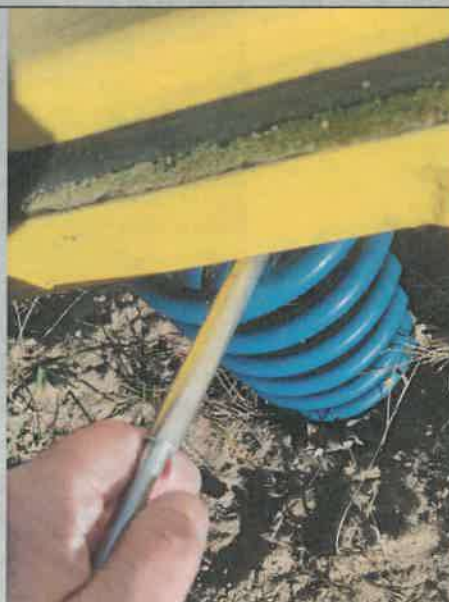
Zgniecenie w zwojach sprężyny. Należy podjąć działania naprawcze

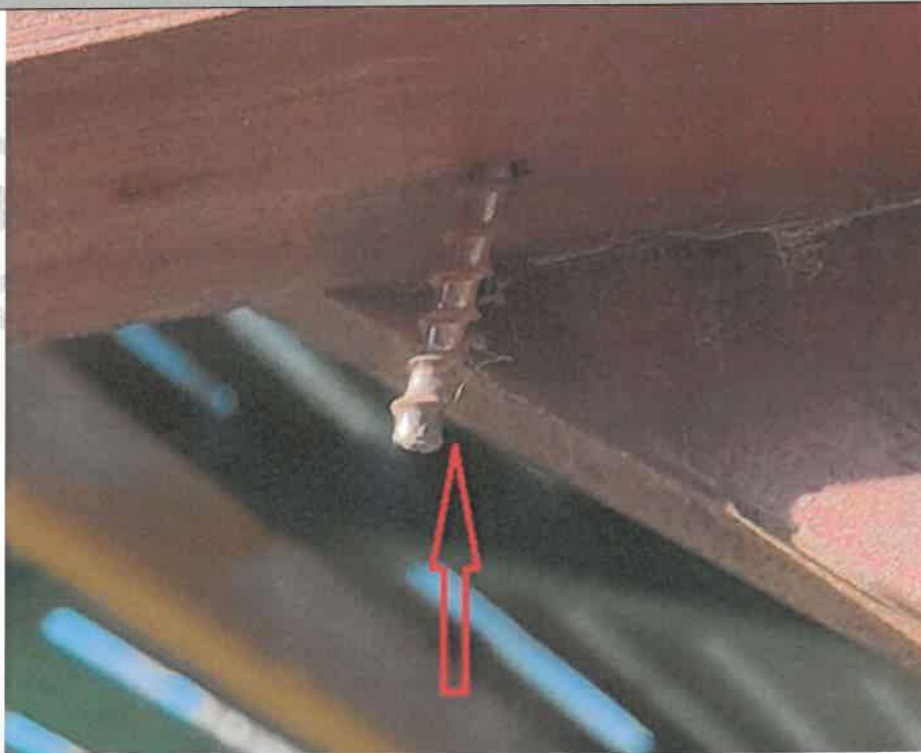
Wystający, ostry gwint wkętu. Należy podjąć działania naprawcze. Pozostałe- stan techniczny dobry

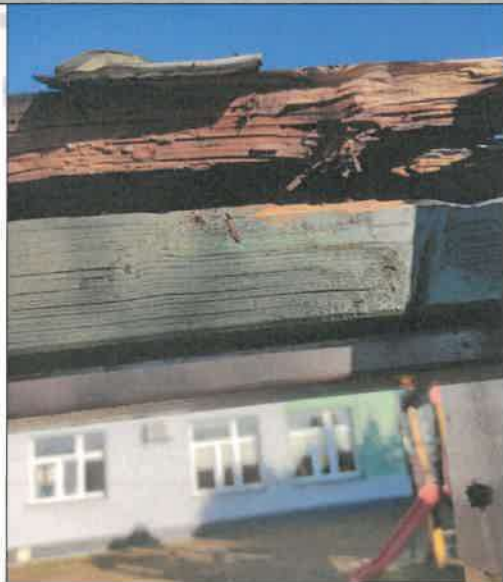
**Spróchniała belka górna. Belka do wymiany.
Urządzenie nie nadające się do użytku.**

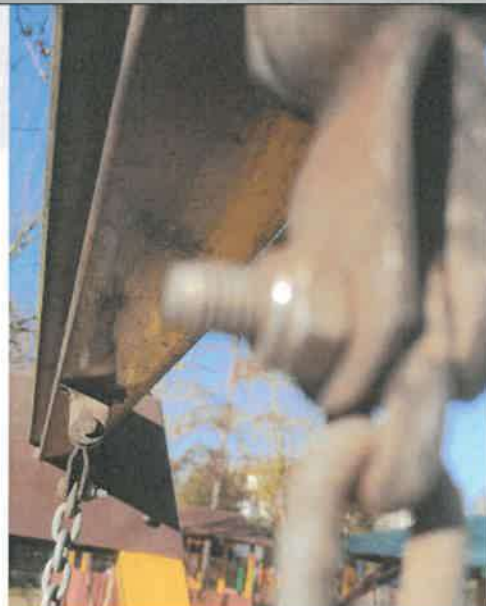
**Ostre niezabezpieczone gwinty śrub.
Należy podjąć działania naprawcze.**

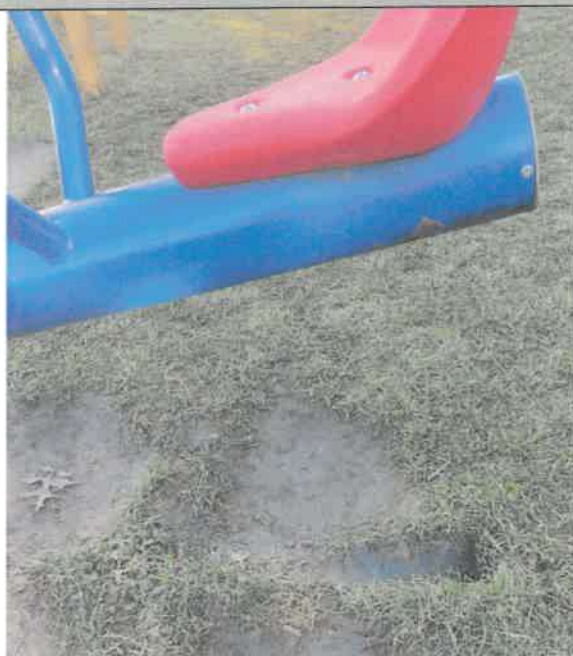
Brak amortyzacji urządzenia. Należy podjąć działania naprawcze.

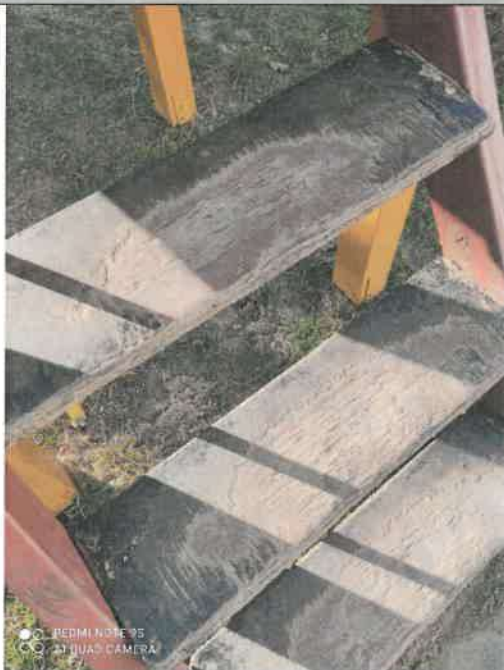
Znaczne zużycie materiału stopnic. Zaleca się wzmocnienie i usztywnienie stopnic.

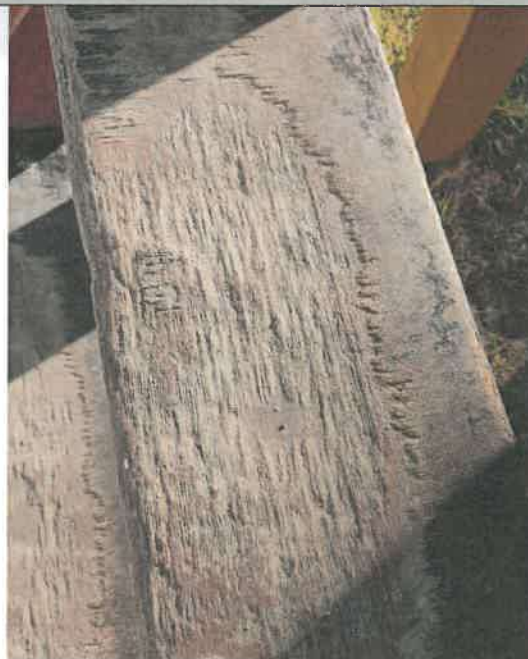
Znaczne zużycie materiału stopnic. Zaleca się wzmocnienie i usztywnienie stopnic.

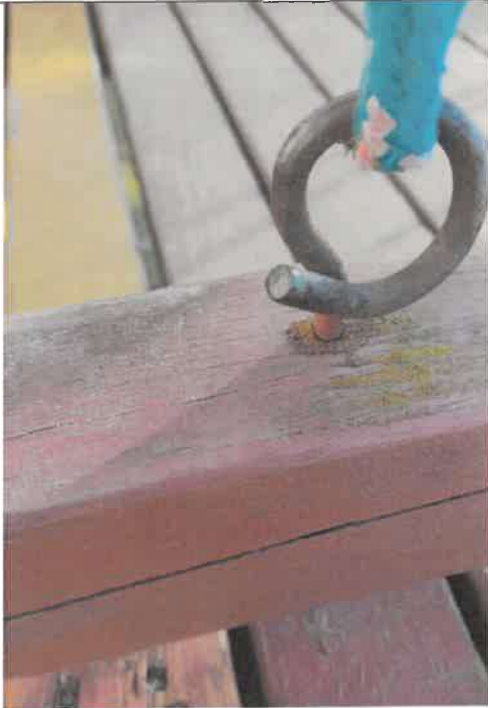
Ostre zakończenia haczyków. Należy podjąć działania naprawcze

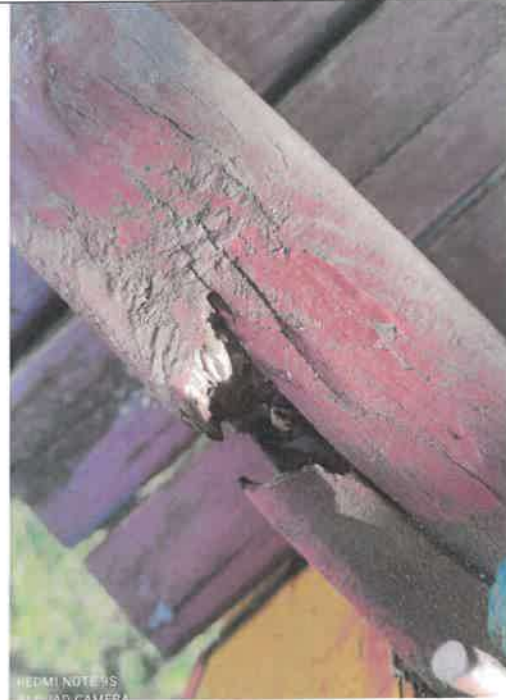
Uszkodzenia belki podestu. Należy podjąć działania naprawcze

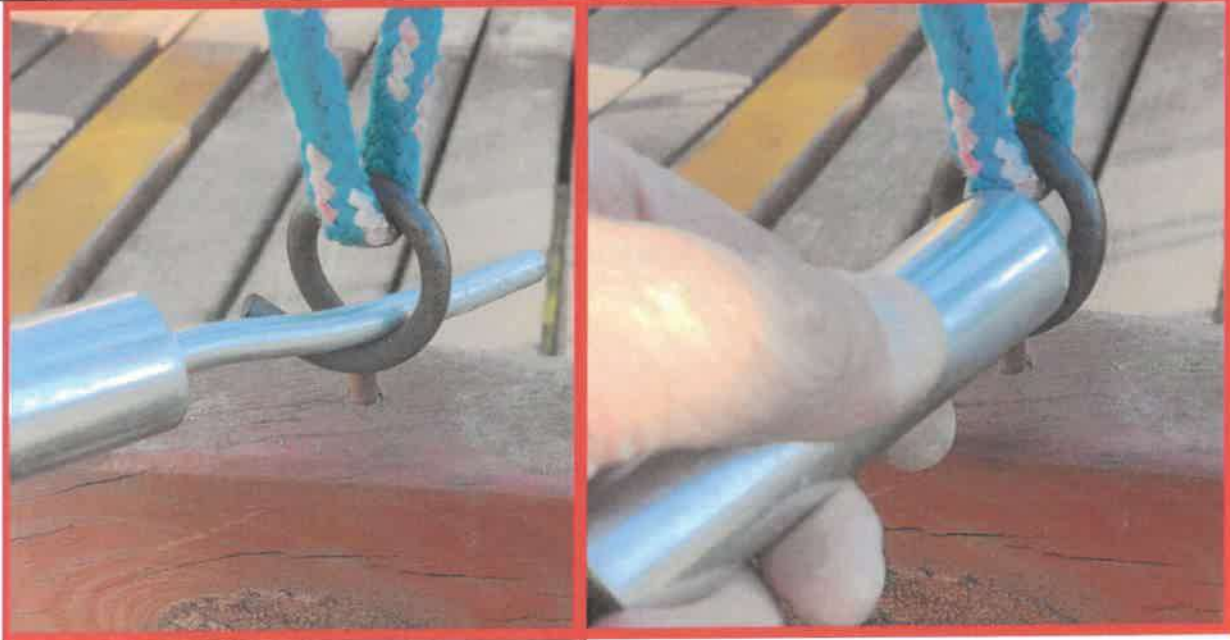
Zakleszczenie palca w otworach haczyków. Należy podjąć działania naprawcze

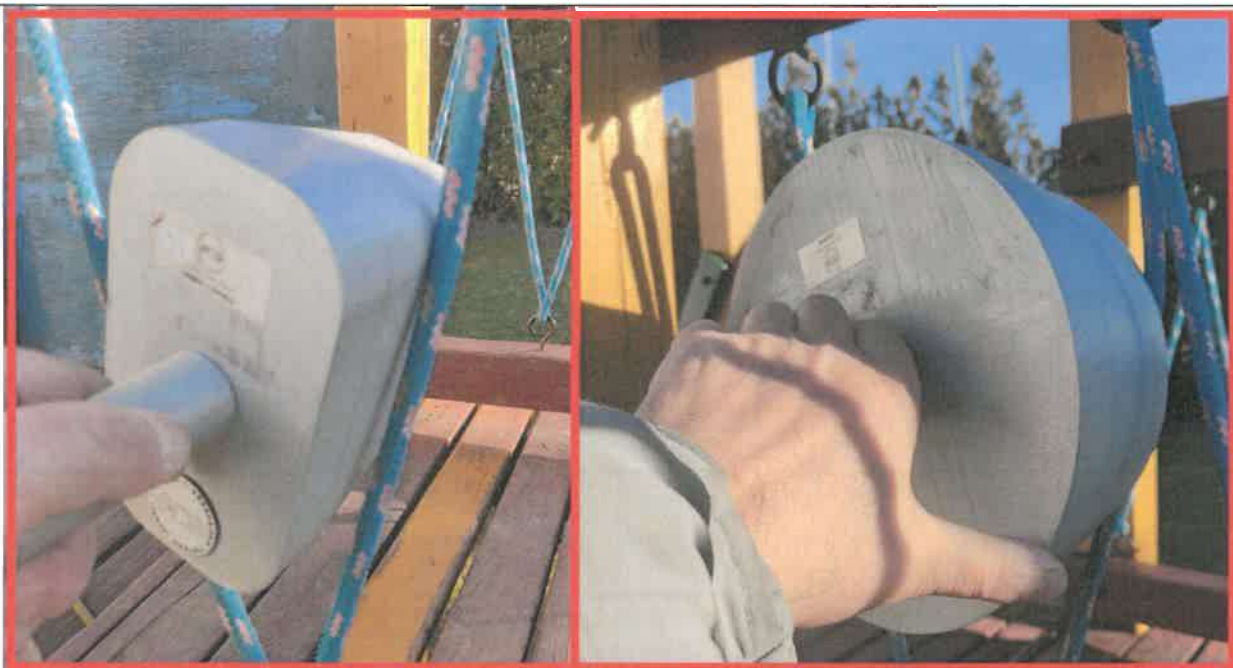
Zakleszczenie w balustradzie. Należy podjąć działania naprawcze

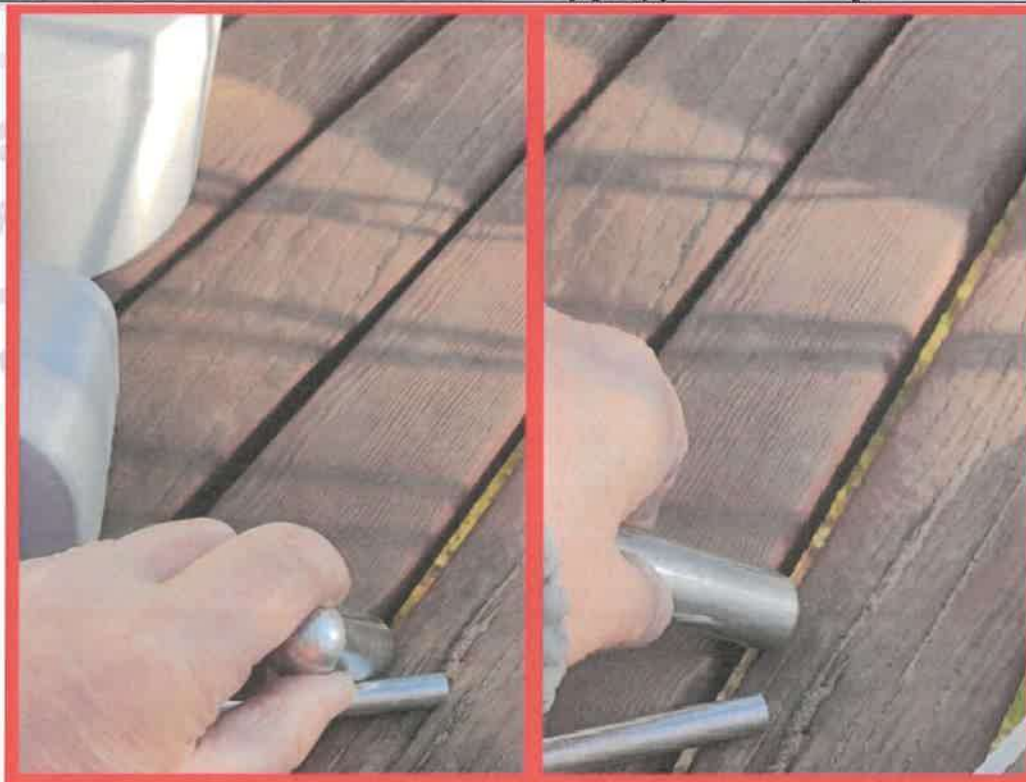
Zakleszczenie palca w podeście. Należy podjąć działania napawcze

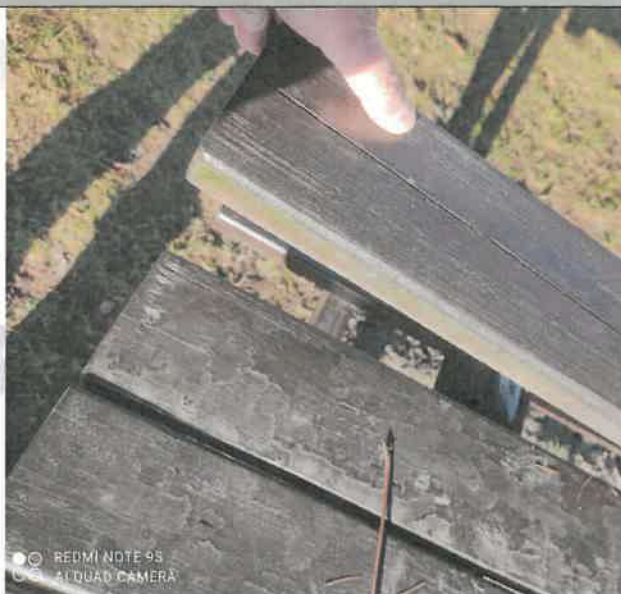
Stół wymagają zamocowania blatów i konserwacji

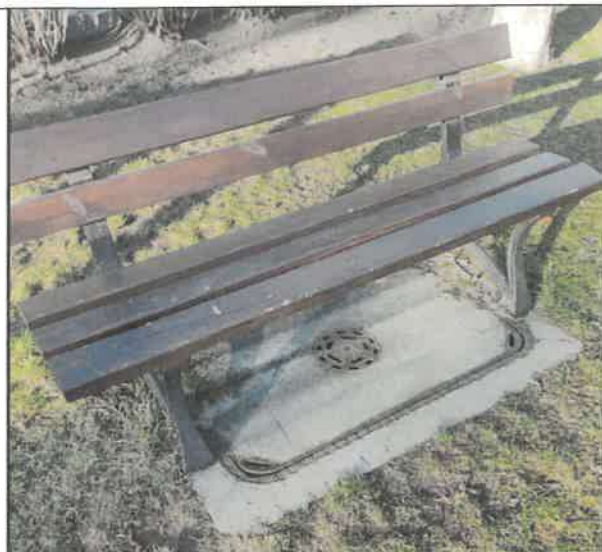
Ławka wolnostojąca , bez fundamentu

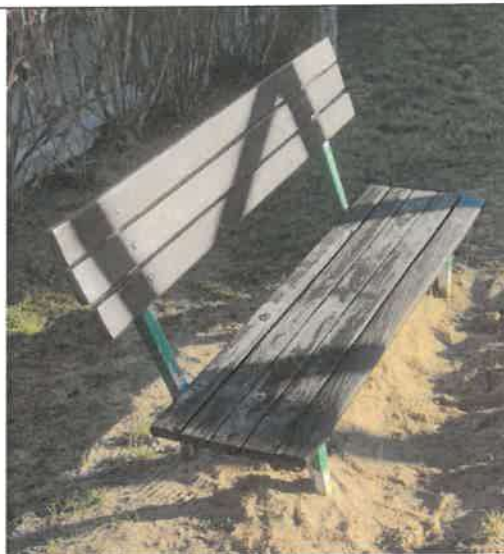
Ławka wolnostojąca , bez fundamentu

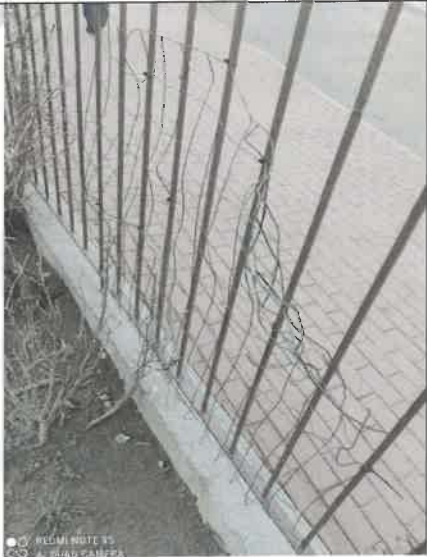
<p data-bbox="434 1384 833 1518">Uszkodzone dodatkowe zagęszczające ogrodzenie – działania wg oceny administratora</p>
