Karta ewidencyjna Pomnika Przyrody Ożywionej

Rejestr wojew. 115	Rej. stołecz. 882	Wojew. mazow.	Gmina Piaseczno	Miejscowość: Piaseczno ul. Mickiewicza/Kalin
Data utworzenia pomnika przyrody: Orzec. Nr 728 Prezydenta Warszawy z 12.10.1981r			Obowiązująca podstawa prawna: Dz. U. Nr 25 poz. 180 ZN: RLŻ-IX-7140/47/81	
Obr. ewid. oraz nr dz. ewid.: obr. 141804_4.0053; dz.ew. nr 23/14		Forma własności - i dane właściciela gruntu: Skarb Państwa		
Rodzaj (ilość w przypadku grupowych)			grupa (3)

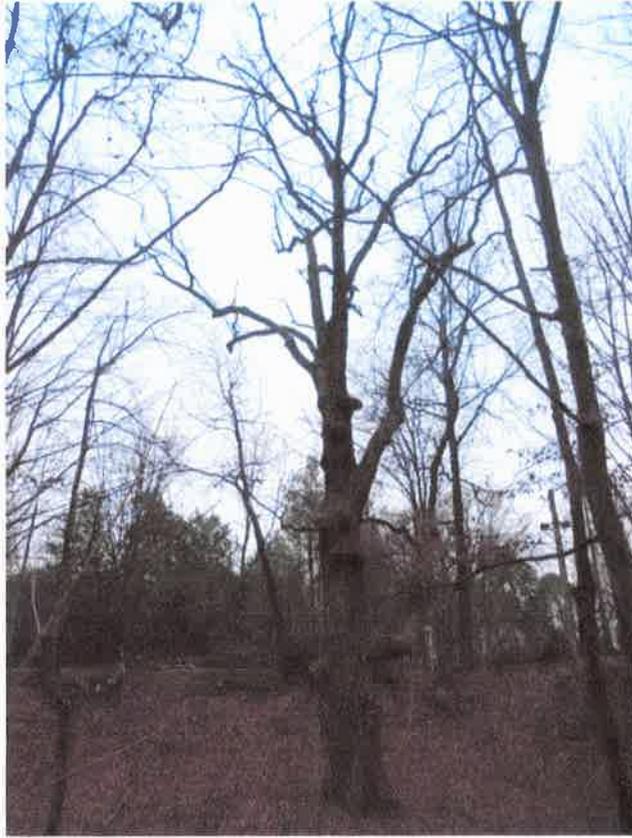
Drzewo 115 a – Dąb szypułkowy (*Quercus robur*)

Drzewo rośnie na działce leśnej u stóp skarpy. Podłoże wokół drzewa przepuszczalne, korzystne dla rozwoju drzewa. Pień pochylony 5° w kier. pld. W odziomku widoczne charakterystyczne przypory, pomiędzy nimi jeden otwór Ø 20cm do ubytku wgłębego. Na wys 1,8 zrakowacenia i rany po obciętych konarach z licznymi owocnikami żóciaka siarkowego. Na pniu liczne duże blizny i guzy po uciętych konarach. Nieduże fragmenty pnia z widoczną martwicą miazgi. Kilka konarów zostało skróconych. Korona asymetryczna z powodu cięć. Główne rozwidlenie na wys 11m na 4 konary. Drzewo zamierające, żywotna jest tylko gałąź na wysokości 2,8m oraz jedna gałąź i odrosty na konarze na wysokości 7,7m. Klasę witalności według Roloffa określono na 3.

Pokrój drzewa

Zaleca się skrócenie drzewa na wysokości 10,5 m, oraz nad żywymi odrostami na gałęzi na wys. 7,7 m. Skrócenie jednej żywej gałęzi cięciami do 10 cm oraz kontrola żywotności za rok.

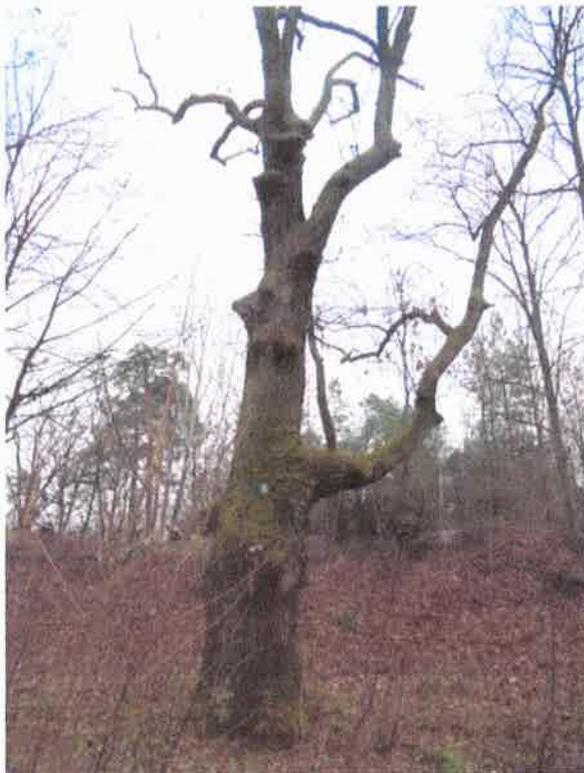
Lokalizacja drzewa

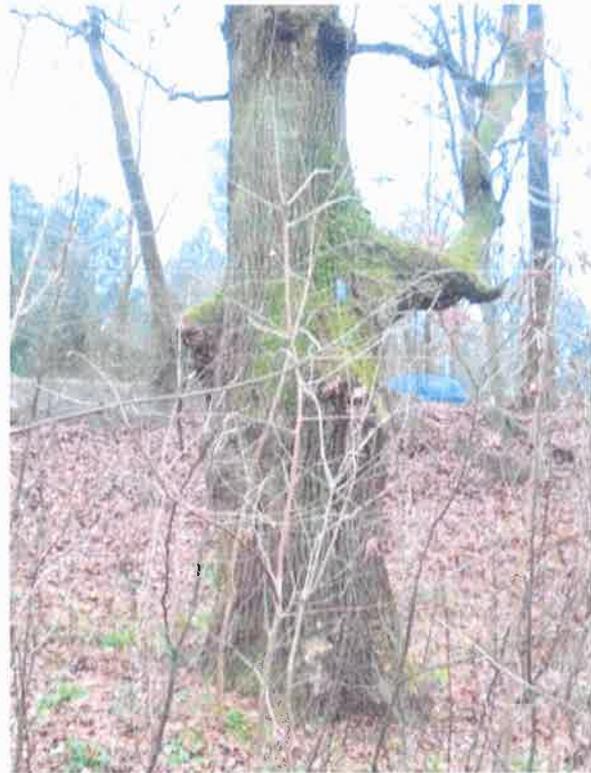
Pień drzewa

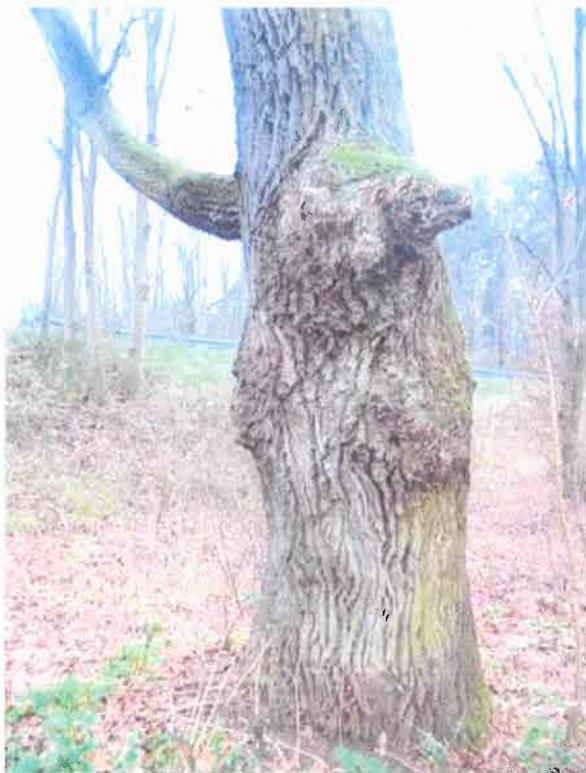
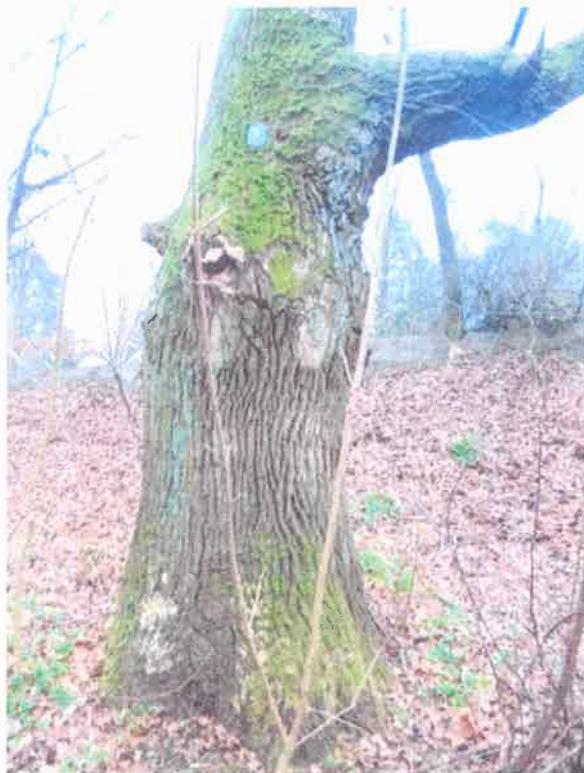
Pień drzewa

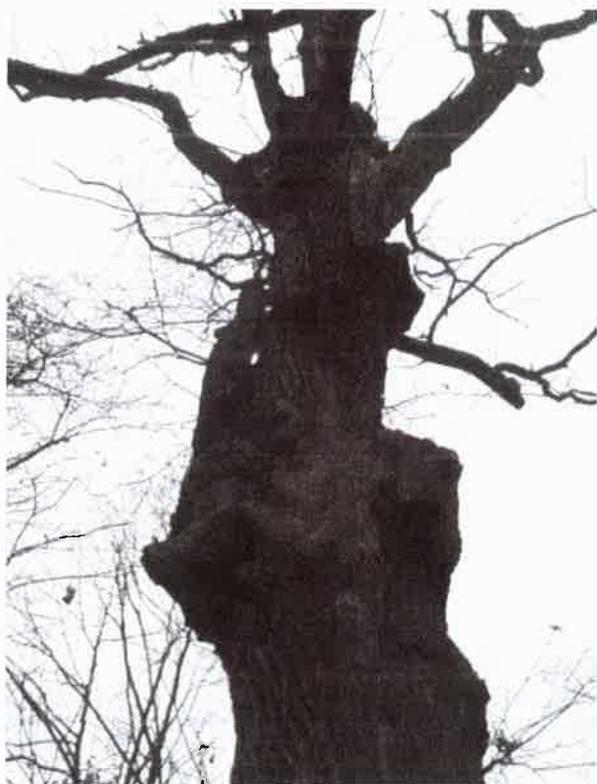
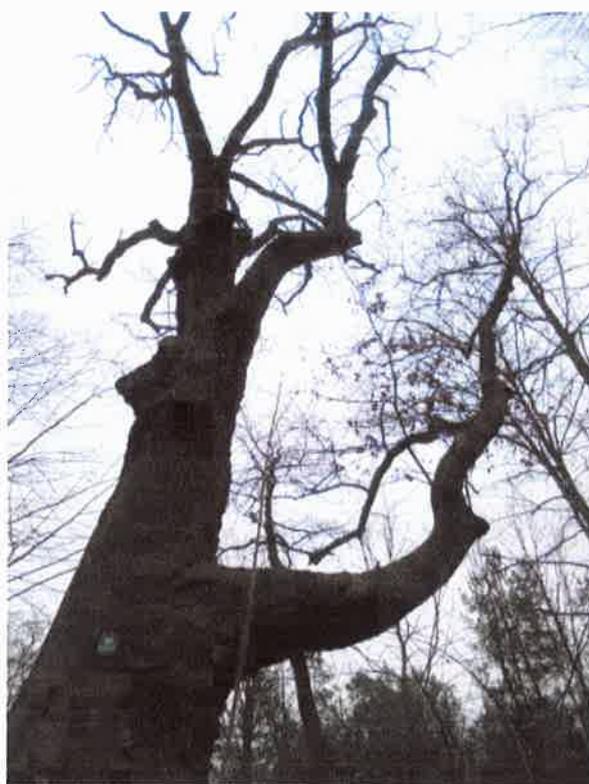
Zamierająca korona drzewa

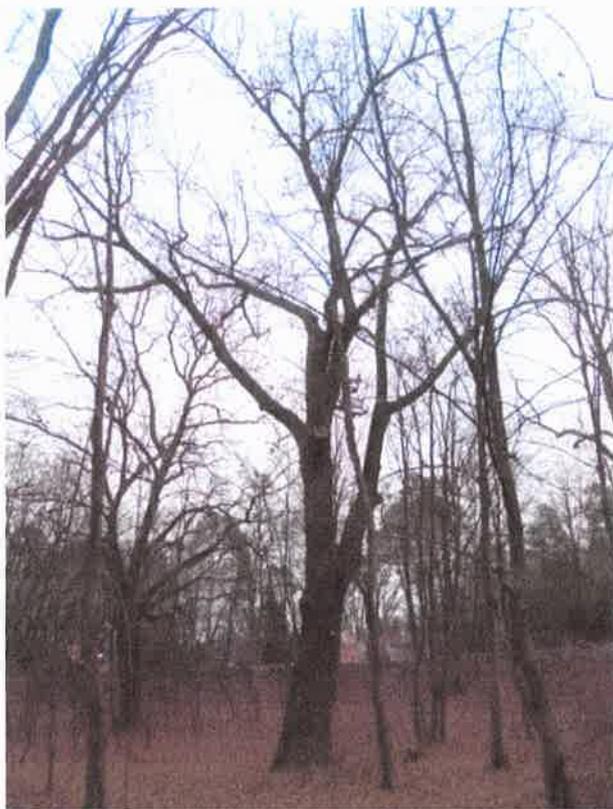
Drzewo 115 b – Dąb szypułkowy (*Quercus robur*)

lp.	Nazwa polska	nazwa łacińska	obwód [cm]	wys. [m]	średnica korony [m]	wysokość pnia [m]	współrzędne geograficzne	
	dąb szypułkowy	Quercus robur	359	30	25	5,2	52°03'38,6"	21°01'25,5"
	Opis stanu zdrowotnego warunków otoczenia i zagrożeń:							
	Drzewo rośnie na działce leśnej. Podłoże wokół drzewa przepuszczalne, korzystne dla rozwoju drzewa. Pień pochylony 10° w kierunku południowym. W odziomku widoczne charakterystyczne przypory, pomiędzy nimi dwa otwory Ø 10cm do ubytku wgłębego. Na wys 2m otwór wlotowy 60x20cm do ubytku kominowego. W dole pnia blizny po ranach powierzchniowych, oraz powyżej liczne duże blizny i guzy po uciętych konarach. Na wys 0,5m otwór Ø 10cm częściowo zarośnięty do głębokiego ubytku. Na wys 12m duża rana po odłamaniu konara i pęknięcie pomiędzy 2-oma pozostałymi konarami grożące rozłamaniem. Liczne rany po cięciach w koronie o średnicach do 20 cm. Klasę vitalności według Roloffa określono na 1.

Pokrój drzewa

115 b.	Zalecenia pielęgnacyjne:							
	Zaleca się kontrolę arborystyczną ubytku (wyłamania) z góry oraz wiązanie elastyczne przewodników w 2/3 wysokości, wykonanie retrechement pruning.

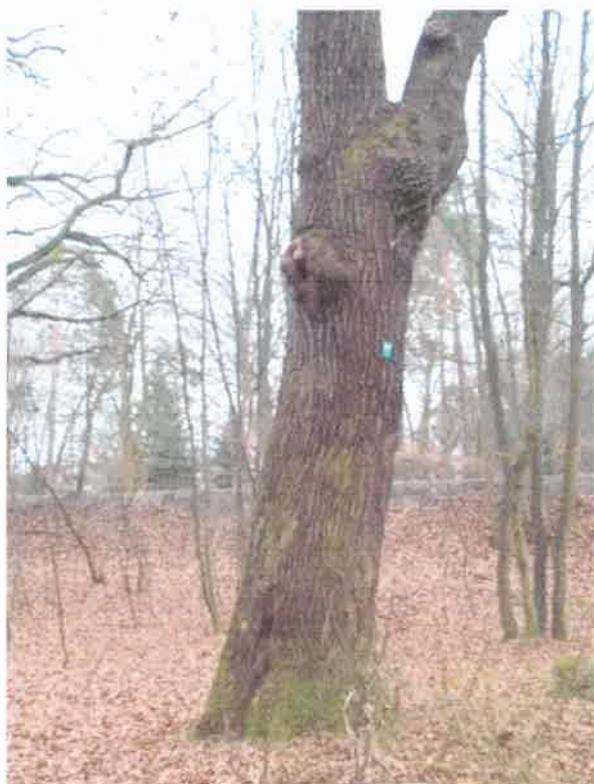
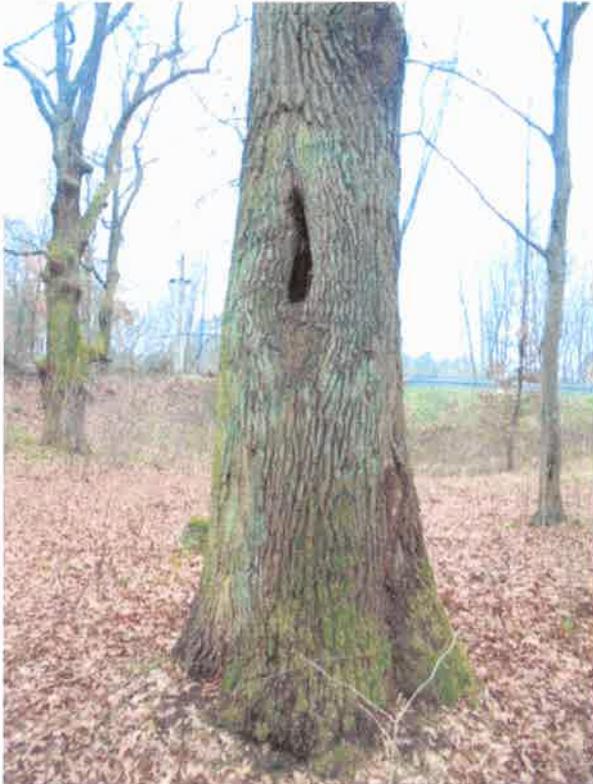
Pień drzewa z ranami i dziuplą

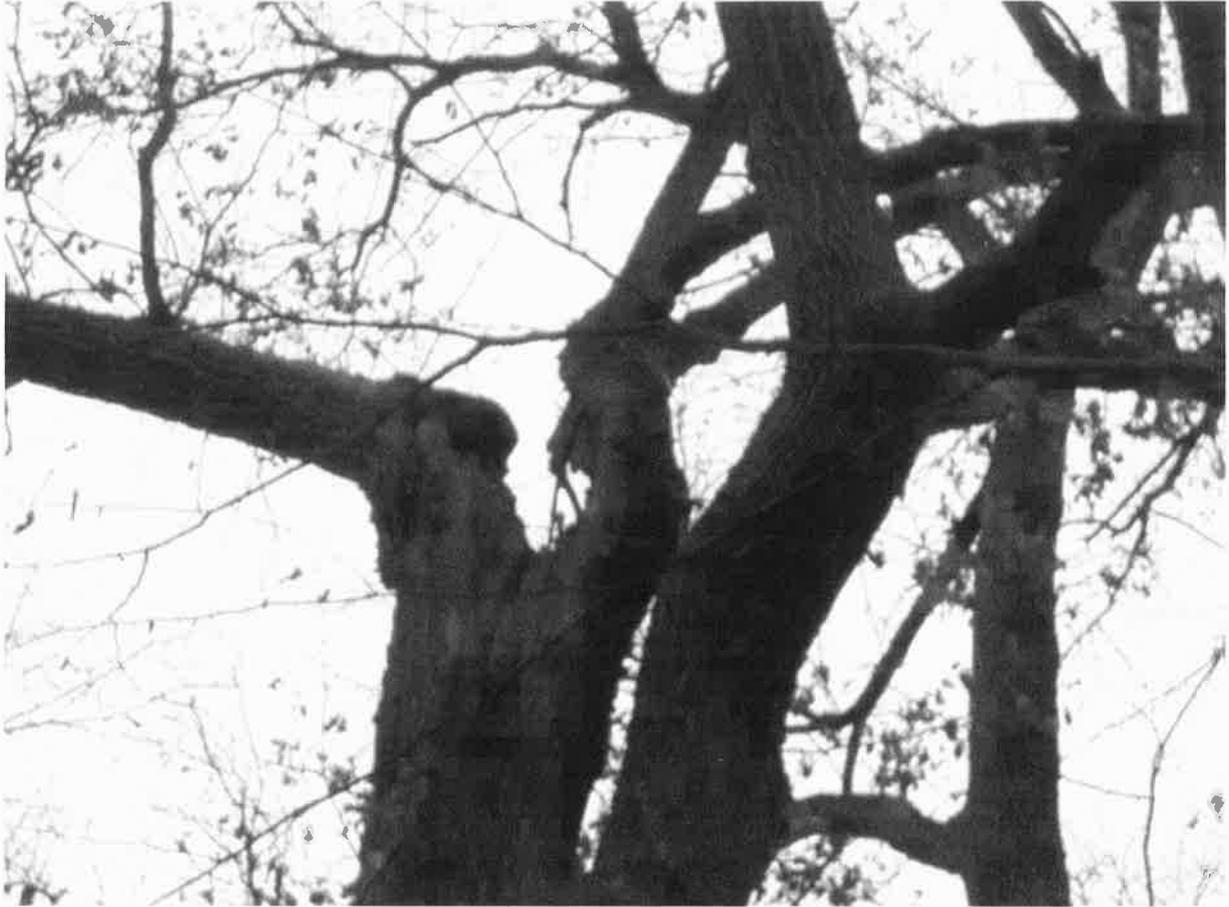
Rozłamanie w koronie drzewa
