Karta ewidencyjna Pomnika Przyrody Ożywionej

Drzewo 99 a – Dąb szypułkowy (*Quercus robur*)

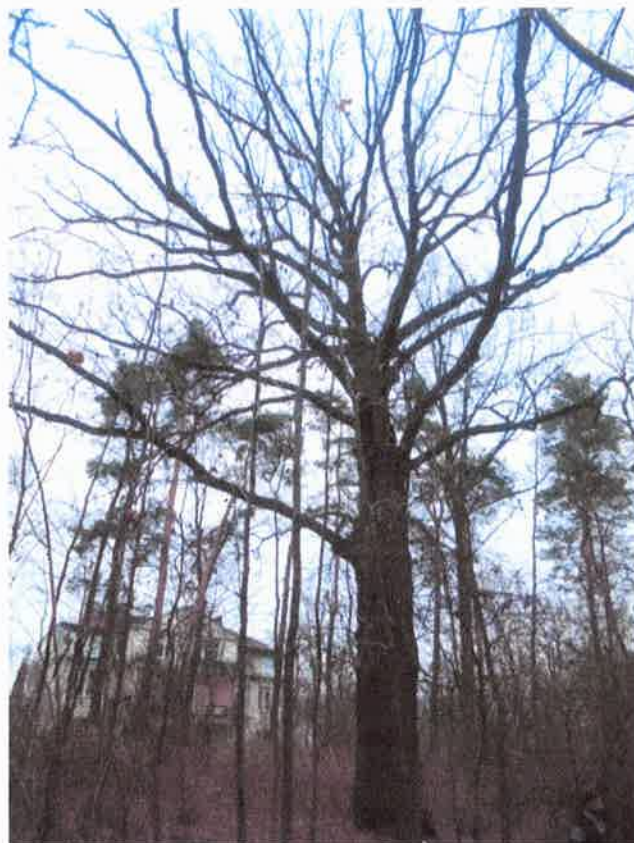
Pokrój drzewa

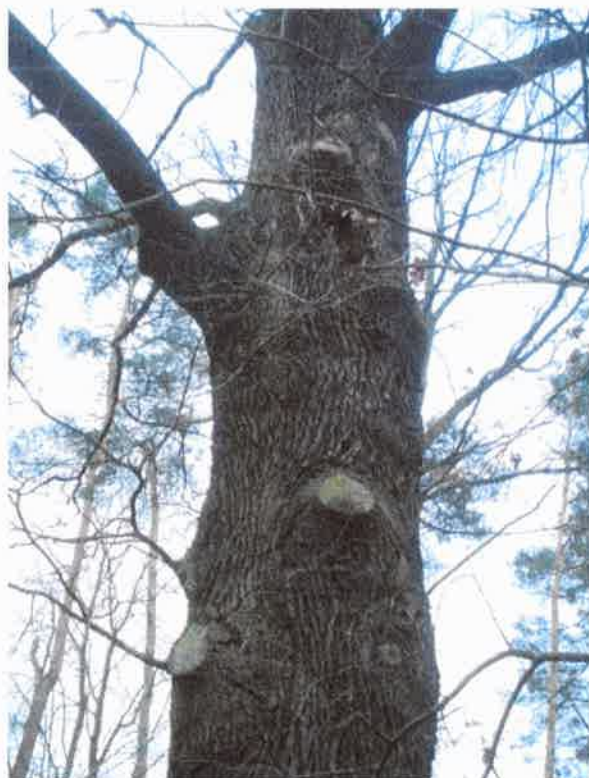
Drzewo rośnie na działce leśnej, wokół drzewa brak użytkowania. Podłoże wokół drzewa przepuszczalne, korzystne dla rozwoju drzewa. W odległości 3m zagłębienie terenu głębokości ok.1m. Wokół dość dużo podrostów - dębu i grabu - konkurujących z pomnikiem. Od 5 m do 9,3 m duża, próchniejąca rana szerokości 50cm z brzegami zalewanymi tkanką przyranną. Rana czyszczona i malowana. Obecnie są w niej 2 dziuple i wyraźne ślady postępującego rozkładu ku górze i ku dołowi. Główne rozwidlenie na wys 12m. Odziomek bez widocznych ubytków. Drzewo żywotne, klasę witalności według Roloffa określono na 1.

Zalewane i zalane rany po obciętych konarach

Zdjęcie posuszu.

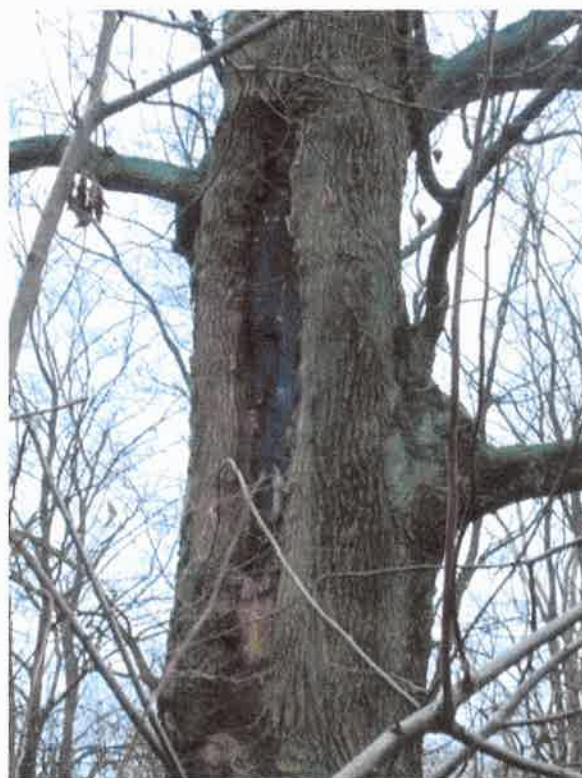
Rana po odłamanym przewodniku

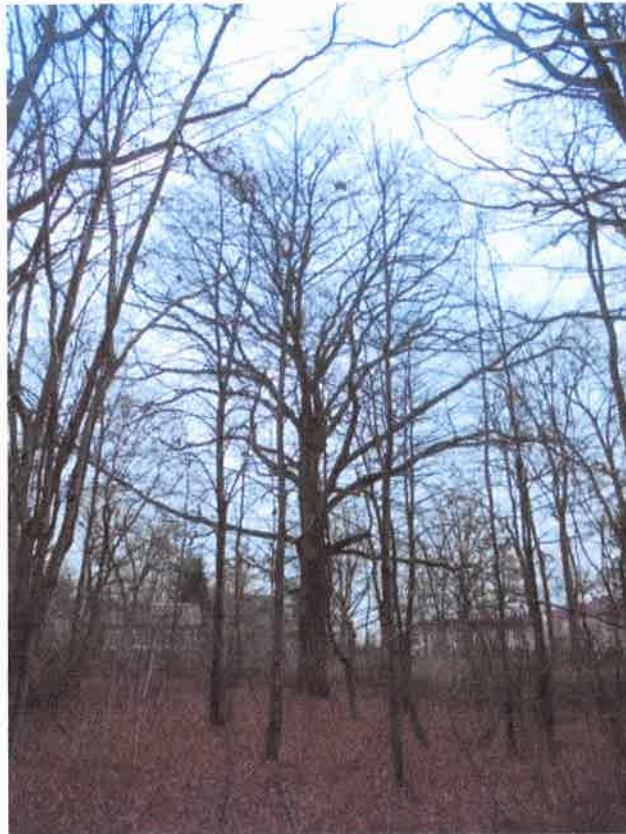
Pokrój drzewa

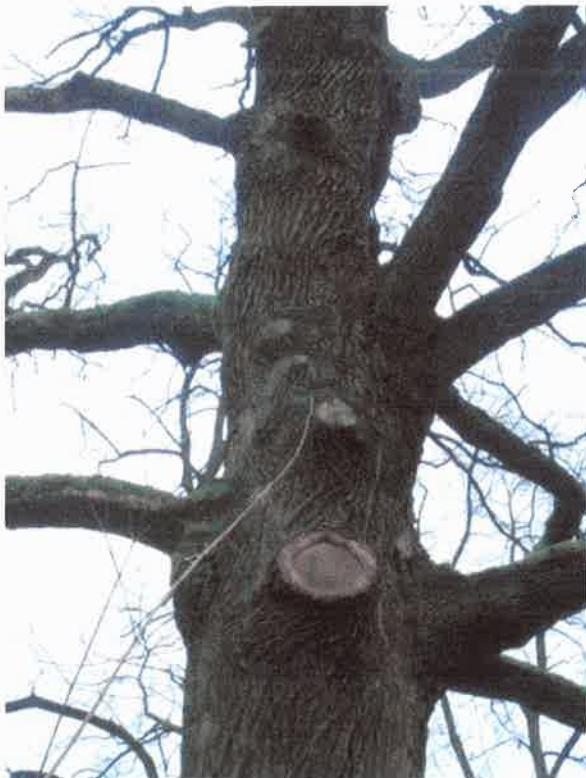
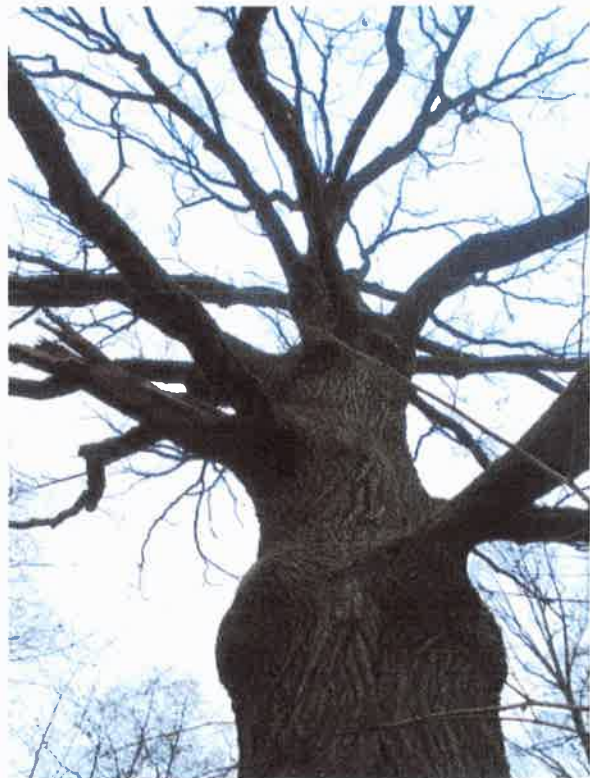
Rany po cięciach w nasadzie i w koronie drzewa

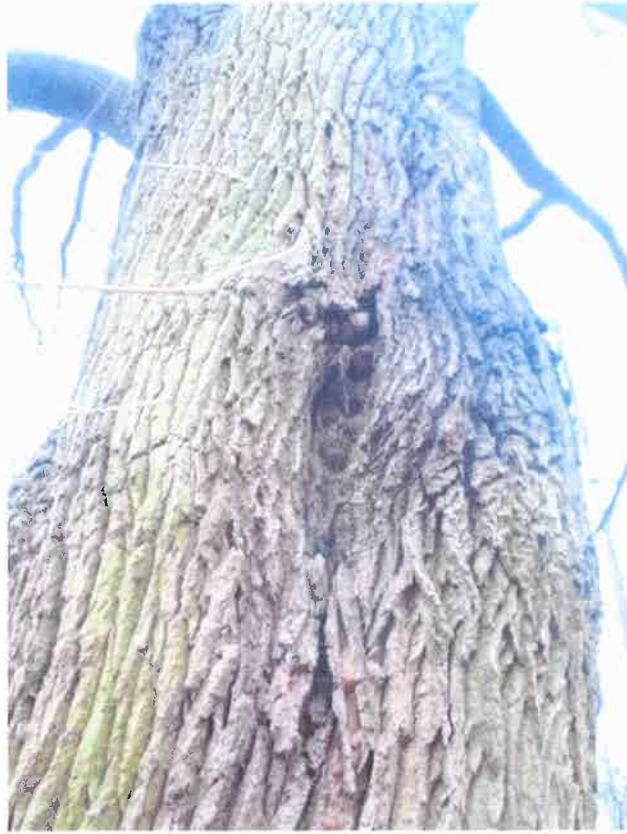
lp.	Nazwa polska	nazwa łacińska	obwód [cm]	wys. [m]	średnica korony [m]	wysokość pnia [m]	współrzędne geograficzne	
	dąb szypułkowy	<i>Quercus robur</i>	410	32	34	6,5	52°03'40,80"	21°01'32,23"
Opis stanu zdrowotnego warunków otoczenia i zagrożeń:								
<p>Drzewo rośnie na działce leśnej. Podłoże wokół drzewa przepuszczalne, korzystne dla rozwoju drzewa. Wokół dość dużo młodych drzew - dębów i graów - konkurujących z pomnikiem. Na wys 2,5m rana próchniejąca 40x20cm z dziuplą i kilkoma owocnikami czyrenia dębowego na obrzeżach. Na wys 6,5 m duża rana Ø 30cm po uciętym konarze oraz kilka innych mniejszych ran. Korona nisko położona, z dwoma konarami wygonionymi. Główne rozwidlenie na wys 13m na 2 przewodniki. Na wysokości 6,5 m wyłamany konar z tyłcem długości 2m. Oba konary idące poziomo na 6,5 m na północ i południowy-wschód zamierające, z pojedynczymi odrostami. . Od strony południowej duże suche korony. Posusz 25%. Klasę witalności według Roloffa określono na 1/2.</p>

Rana na pniu

Zalecenia pielęgnacyjne:								
Zaleca się zdjęcie posuszu cięciami coronet cut z pozostawieniem tyłców.

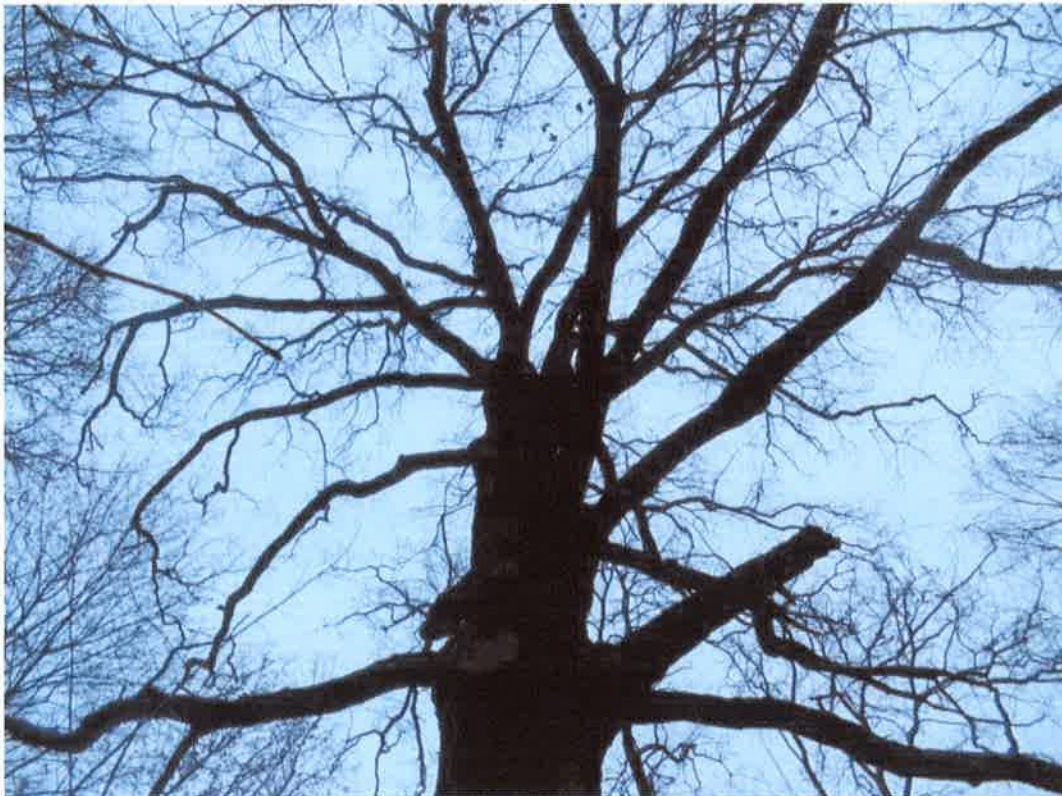
Korona drzewa
