**Karta ewidencyjna Pomnika Przyrody Ożywionej**

<b>Rejestr wojew.</b> 140	<b>Rejestr stoł</b> 922	<b>Wojew.</b> mazow.	<b>Gmina:</b> Piaseczno	<b>Miejscowość:</b> Wola Gołkowska, ul. Dworska 1				
<b>Data utworzenia pomnika przyrody:</b> Orzec. Nr 768 Prezydenta Warszawy z 20.10.1982 r.			<b>Obowiązująca podstawa prawna:</b> Dz. U. Nr 25 poz.180 ZN: RLŻ-IX-7140/32/82					
<b>Obr. ewid. oraz nr dz. ewid.:</b> Numer obrębu 141804_5.0037; dz nr ew 14		<b>Forma własności - i dane właściciela gruntu:</b> prywatna						
<b>Rodzaj (ilość w przypadku grupowych)</b>			grupa dębów				2	
<b>Szkic położenia obiektu:</b>								
<b>Opis obiektów:</b>								
lp	Nazwa polska	nazwa łacińska	obwód [cm]	wys. [m]	średnica korony [m]	wysokość pnia [m]	współrzędne geograficzne	
	dąb szypułkowy	Quercus robur	410	28	24	9	52°03'20,46"	20°55'12,05"
<b>Opis stanu zdrowotnego, warunków otoczenia i zagrożeń:</b>								
a	<p>Drzewo posiada tabliczkę urzędową. Rośnie w starej alei dębowo-grabowo-lipowej na działce o charakterze parkowym. W odziomku 2 małe rany o <math>\varnothing</math> 20 cm (jedna na nabiegu korzeniowym) i 10cm. Na pniu liczne rany zalewane i zalane tkanką przyraną o wymiarach do 30 cm śr

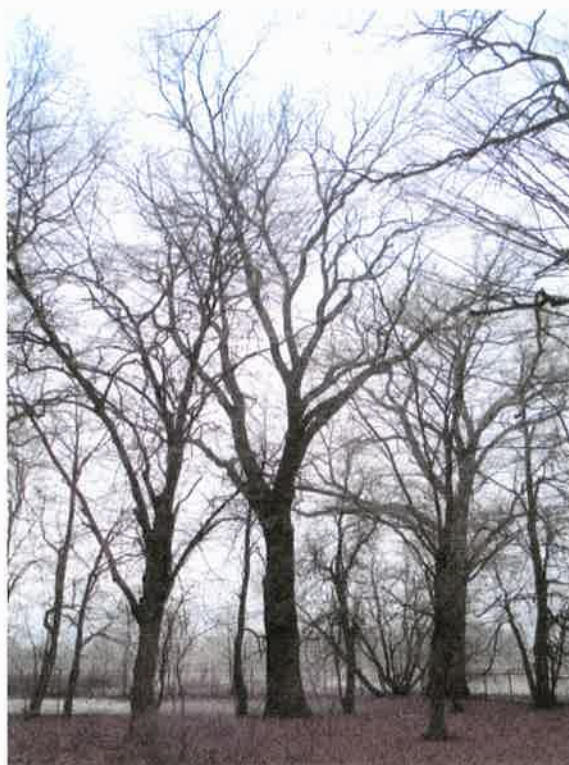
Fot. Pokrój drzewa

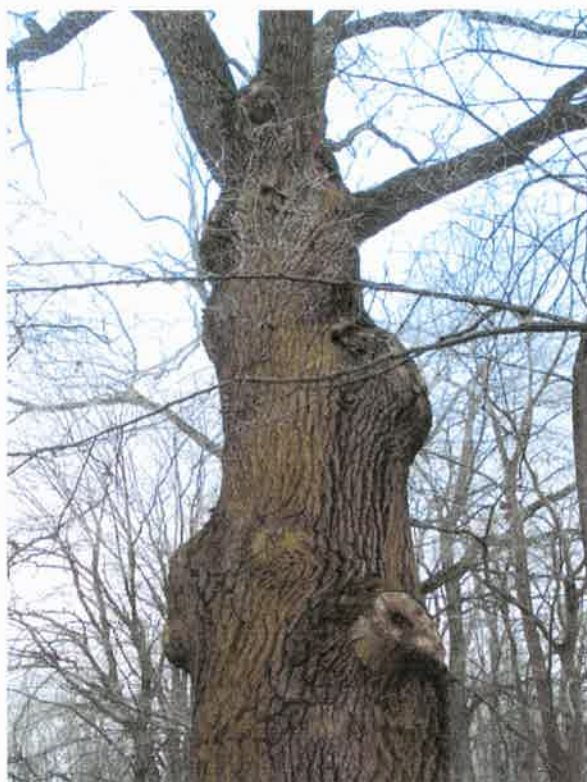
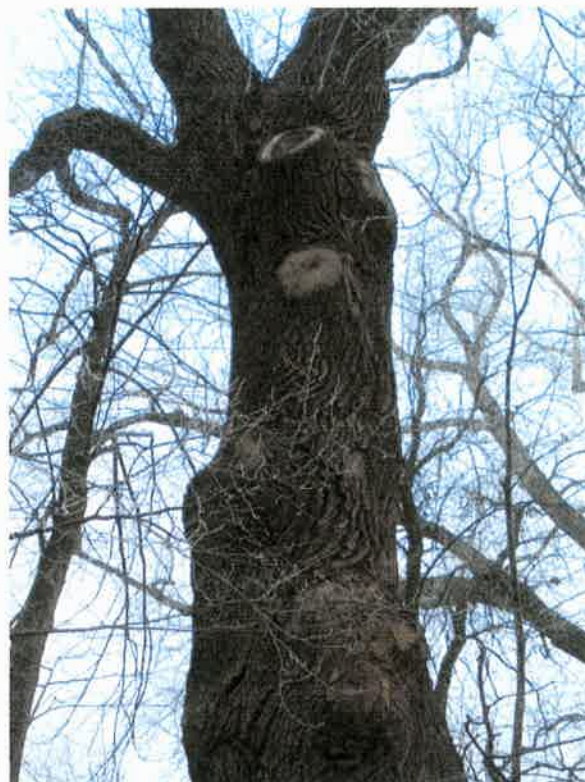
Fot. Pień z ranami po obciętych gałęziach, nasada korony

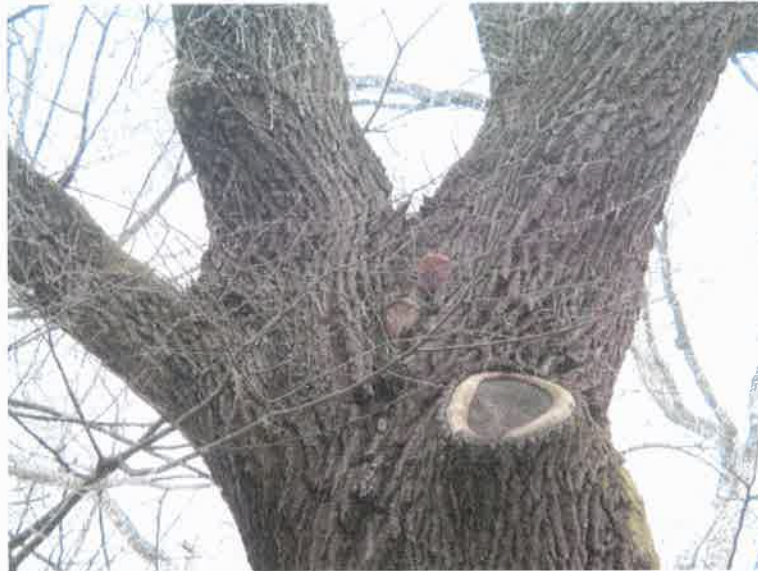
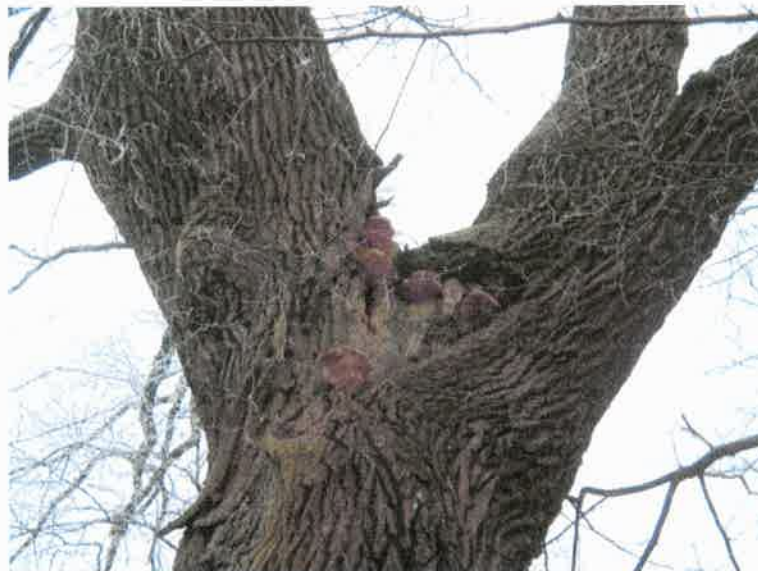
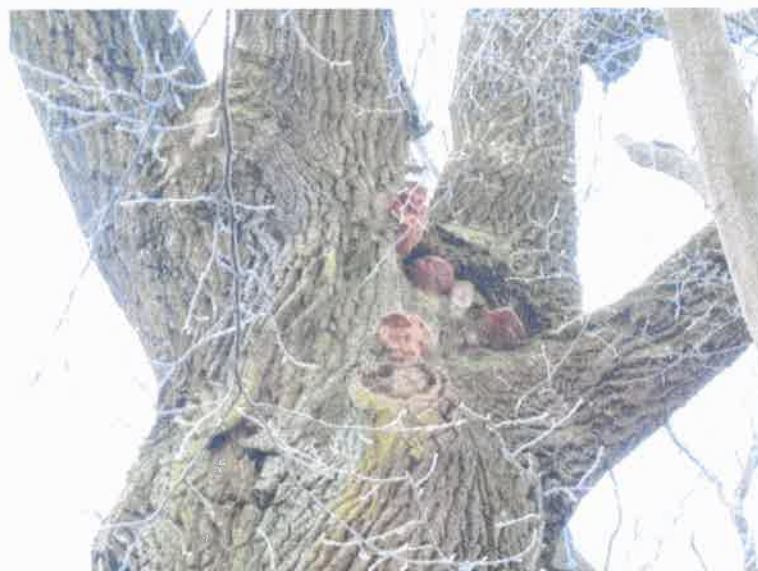
Fot. Nasada korony z owocnikami czyrenia dębowego

<b>Zalecenia pielęgnacyjne:</b>								
<p>Założyć wiązanie elastyczne. Obejrzyć nasadę korony z góry- wykonać badanie tomografem pod nasadą korony. Ustalić gatunek owocników grzyba w ranie na 10 m- gmatwek dębowy. Zdjąć posusz.</p>

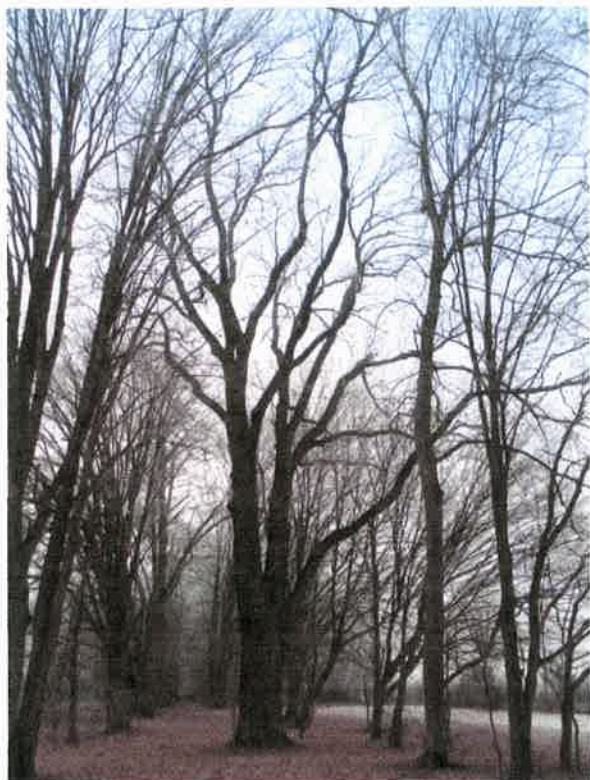
Fot. Pokrój drzewa

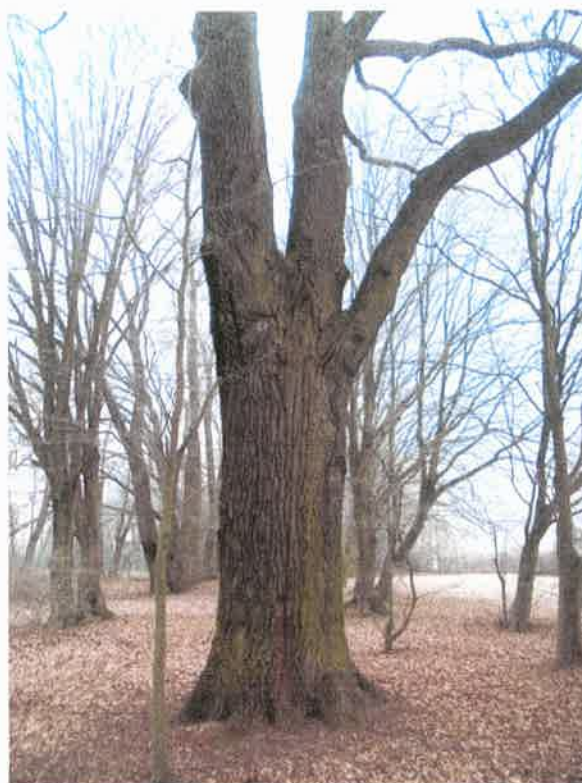
Fot. Pień i nasada korony

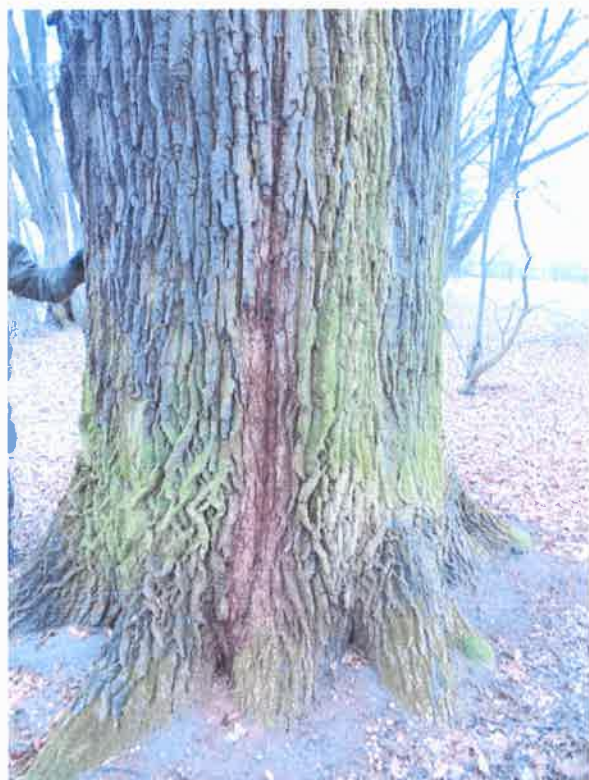
Fot. Pęknięcie na pniu

<b>Zalecenia pielęgnacyjne:</b>								
Usunąć posusz i zawieszony konar. Skontrolować nasadę korony z góry. Wykonać wiazanie elastyczne w koronie i wiazanie przewiertowe w miejscu rozpełnięcia

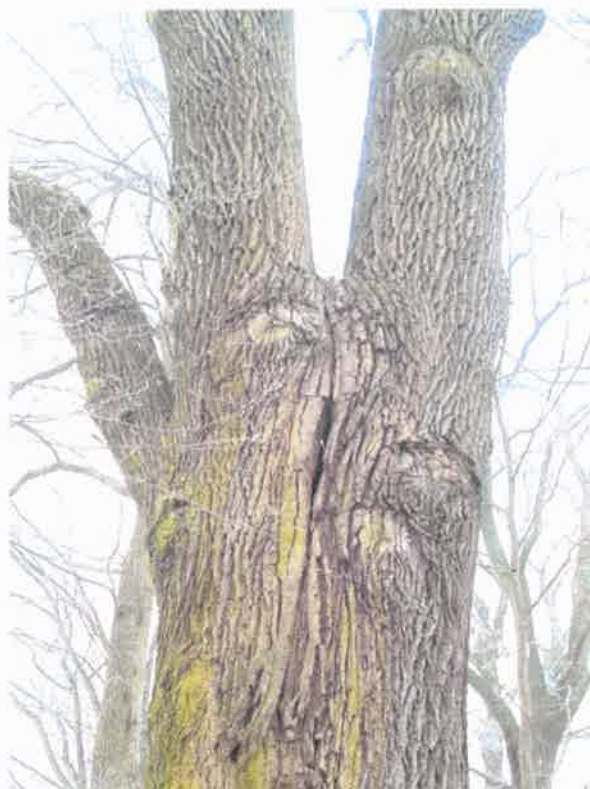
Fot. Pęknięcie w nasadzie
