Temat opracowania:
**REMONT I PRZEBUDOWA BUDYNKU STAREJ PLEBANII W PARAFII P.W. ŚW. ANNY
W PIASECZNI WRAZ ZE ZMIANĄ SPOSOBU UŻYTKOWANIA
NA BUDYNEK MUZEALNO-KONFERENCYJNY**
Pl. Piłsudskiego 10, 05-500 Piaseczno
działka nr 19, obręb 26

Faza opracowania:
PROJEKT BUDOWLANY

**CZ.6 EKSPERTYZA STANU TECHNICZNEGO
ISTNIEJĄCEGO BUDYNKU STAREJ PLEBANII
W PARAFI P.W. ŚW. ANNY W PIASECZNI
PL. PIŁSUDSKIEGO 10, 05-500 PIASECZNO**

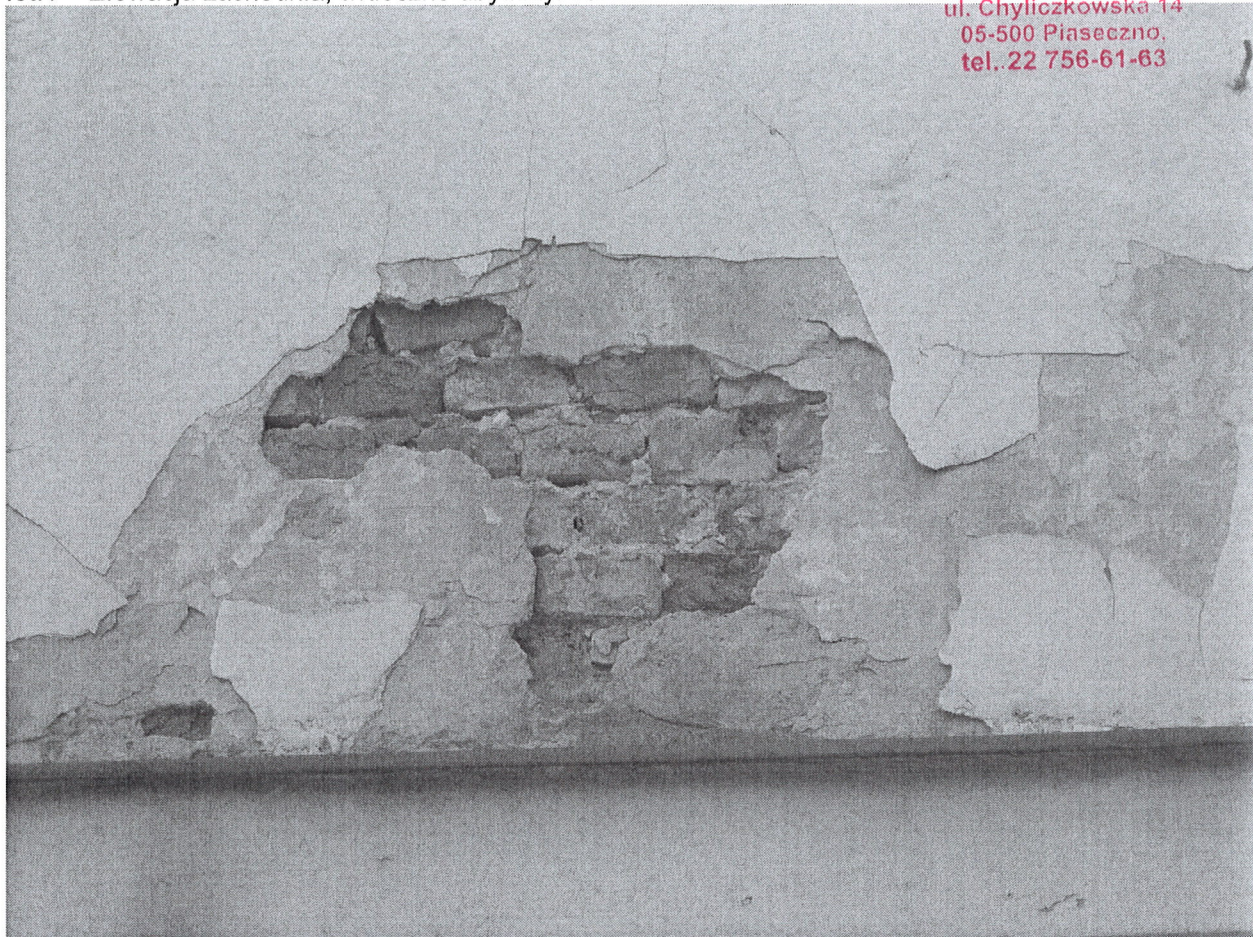
fot.1 – Elewacja zachodnia, widoczne ubytki tynku

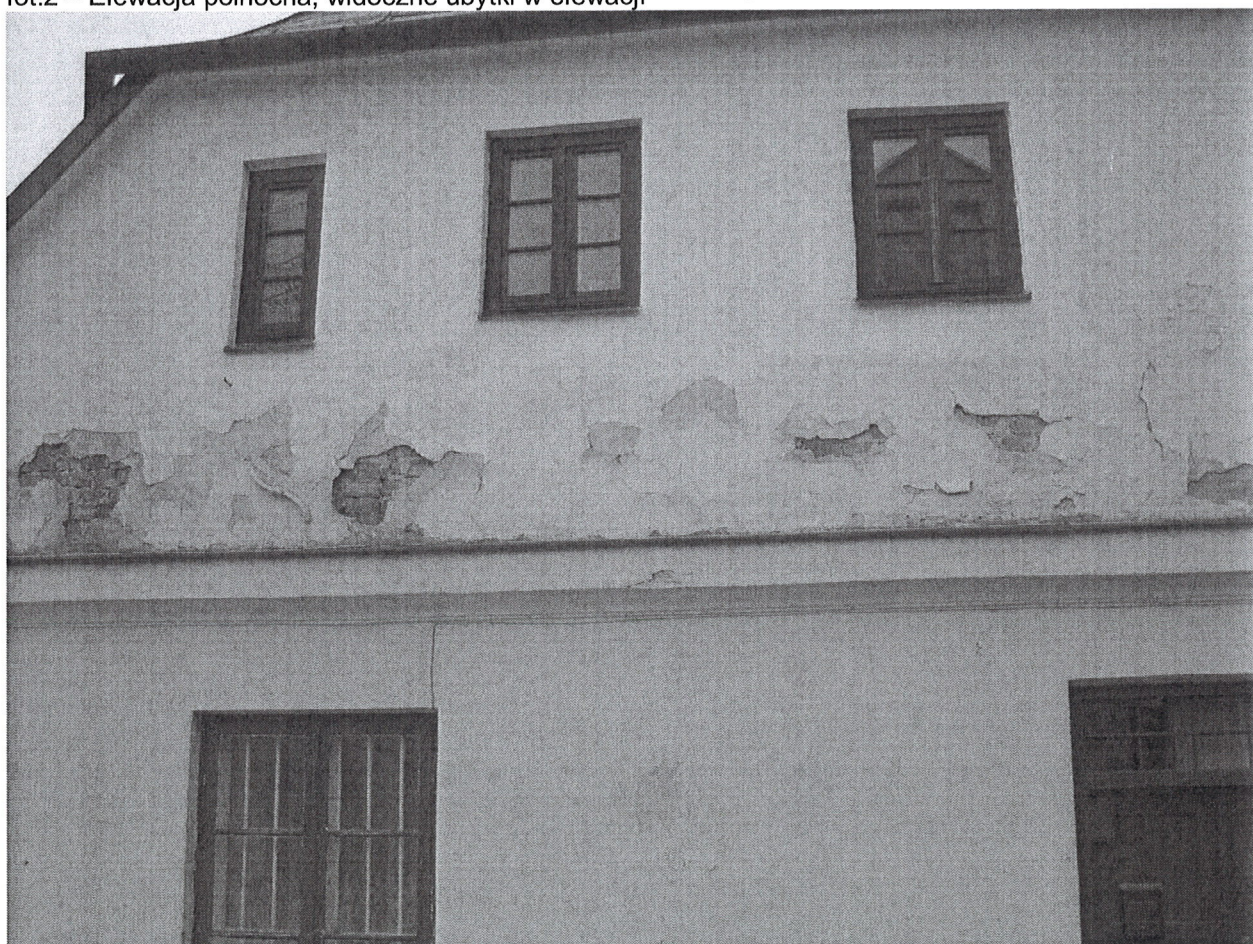
Brak jest wystarczającej spójności elementów kamiennych w fundamentach części niepodpiwniczonej. Na ścianach ceglanych nie widać większych spękań czy zarysowań, jednakże widoczne są duże ubytki w zaprawie między cegłami, oraz zawilgocenie murów. Ponadto zaobserwowano cegły kruszące się pod wpływem zadrapań elementem metalowym. Widoczne jest, więc zużycie cegieł. Ponadto budynek nie jest ogrzewany i w był narażony na działanie czynników atmosferycznych takich jak wilgoć i ujemne temperatury. Na elewacji zewnętrznej zachodniej widoczne są spękania i duże ubytki w tynku. Ze względu na wykończenie ścian tynkiem nie widać ubytków zaprawy w ścianach parteru, jednak zaleca się skucie tynków oraz weryfikację stanu zarówno zaprawy jak i stanu poszczególnych cegieł. Trwałość ścian murowanych ceglanych wynosi 130- 150 lat. Jeśli więc wiek budynku przekroczył 200 lat i brak jest informacji o kapitalnych remontach (widoki ścian piwnicznych o remoncie nie świadczą), okres trwałości ścian ceglanych przeminął. Dokonywane remonty zgodnie z informacją uzyskaną od właściciela obiektu miały wyłącznie charakter powierzchniowy.

fot.2 – Elewacja północna, widoczne ubytki w elewacji

Fragmenty ceglane fundamentów i ściany ceglane nadają się do wymiany lub remontu i przebudowy, która powinna polegać na usunięciu i wymianie zużytych lub niespójnych z resztą ściany elementów, wymianie zaprawy między elementami murowymi, oraz wprowadzeniu nowych rozwiązań konstrukcyjnych przejmujących obciążenie budynku. Pod istniejącymi ścianami ceglanymi zaleca się wykonanie nowych żelbetowych ław fundamentowych.

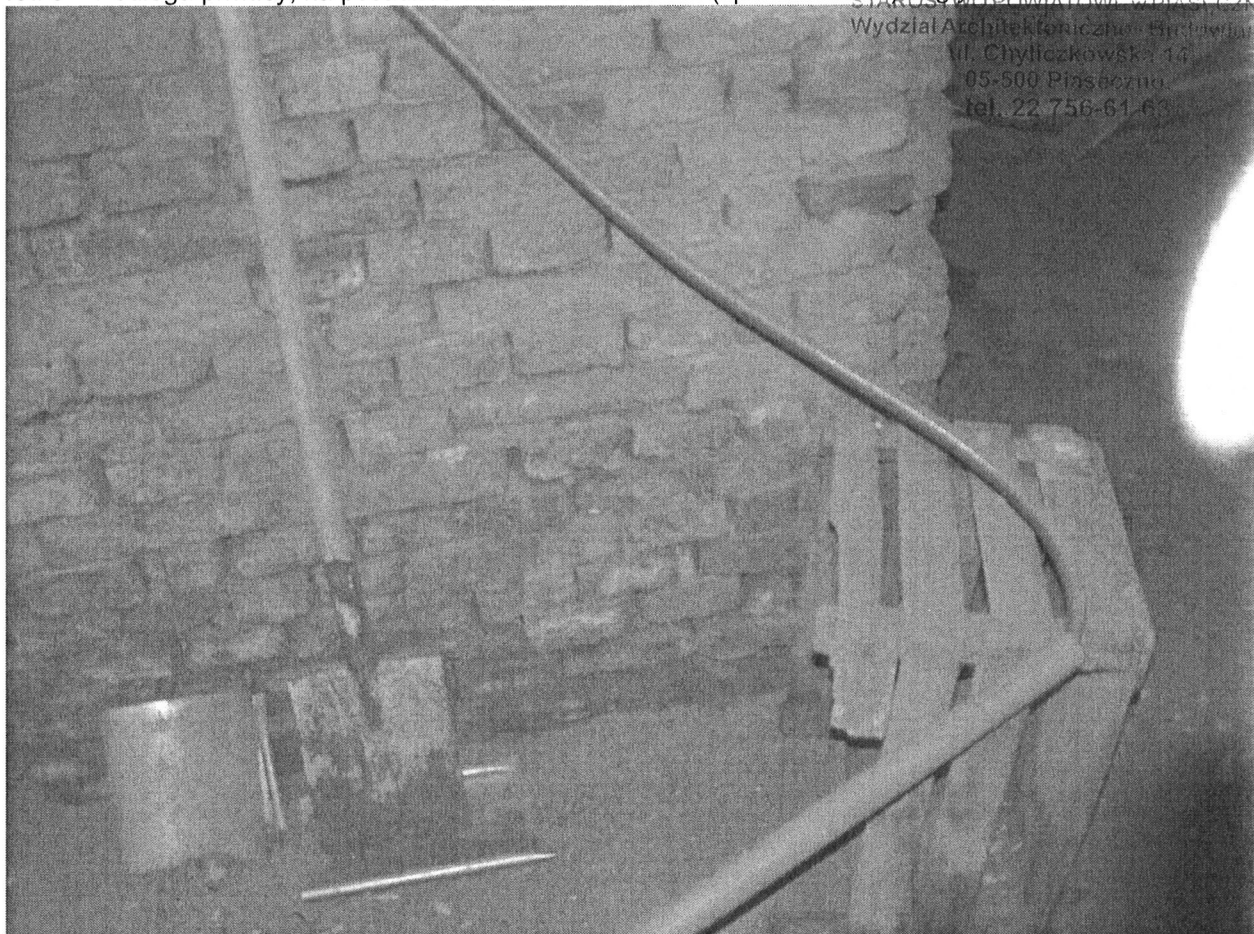
fot. 5 – Podłoga piwnicy, na posadzce widoczne skruszone (sposzkowane) cegły

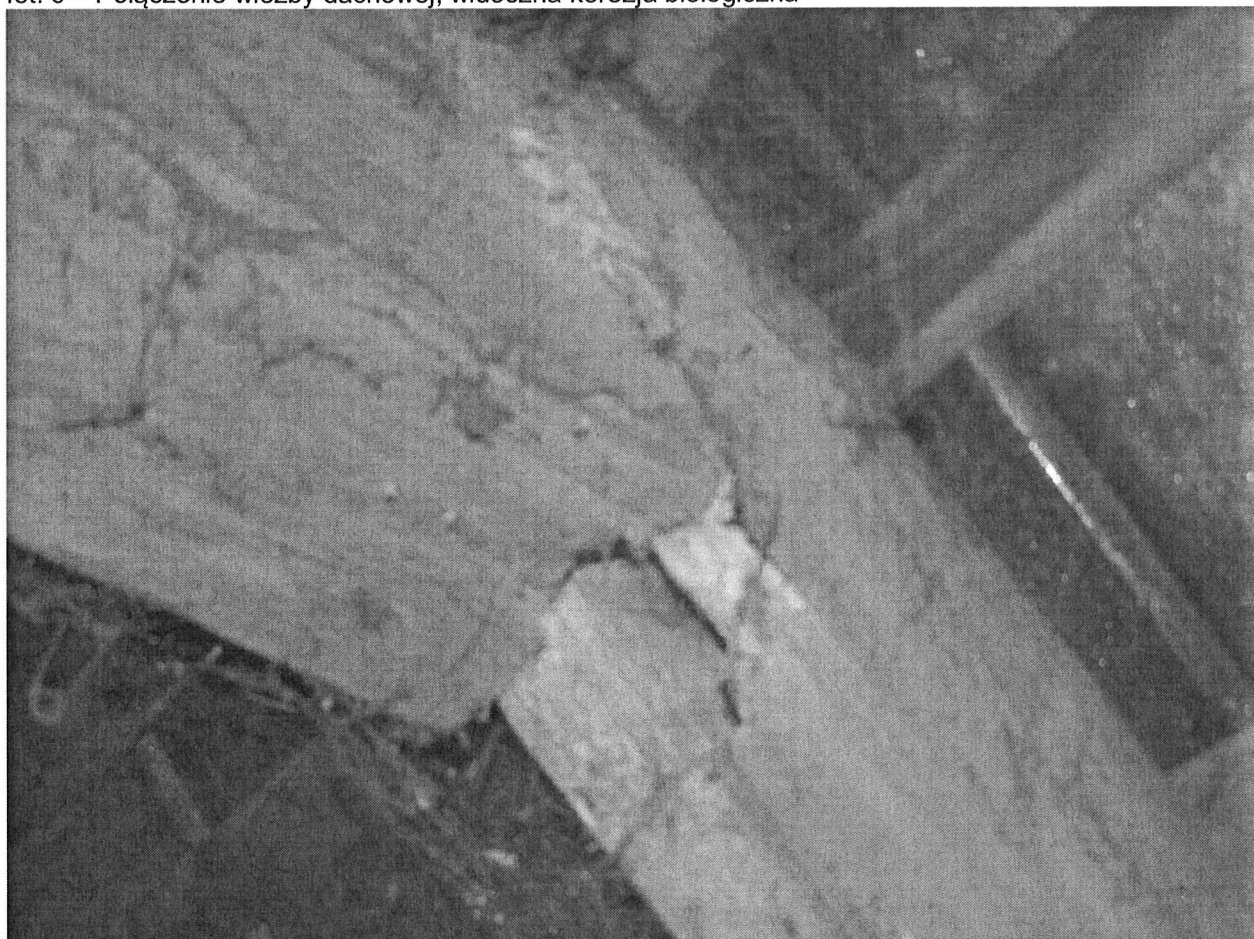
Stan techniczny, jednak wielu elementów drewnianych jest bardzo zły – niektóre elementy miejscowo prawie w całości swojego przekroju zniszczone korozją biologiczną i nie spełniają swojej funkcji.

Więźba dachowa drewniana jest w złym stanie – widoczna są oznaki korozji biologicznej, miejscami, w pojedynczych elementach duże ubytki przekroju. Poddasze nie jest ocieplone oraz słabo wentylowane stąd występują na nim dogodne warunki do rozwoju korozji biologicznej. Ponadto ze względu na wiek więźby zaleca się jej wymianę. W przypadku wymiany elementów konstrukcji należy zachować szczególną ostrożność oraz zasady BHP. Należy podstemplować belki stropowe, usuwane elementy usuwać np. za pomocą dźwigów, bez zrzucania ich na elementy leżące niżej. Nie należy składować usuwanych elementów na innych elementach konstrukcji (np. belkach stropowych). Elementy zagrzybione i zniszczone przez korozję biologiczną należy usunąć na zewnątrz i spalić.

fot. 6 – Połączenie wieżby dachowej, widoczna korozja biologiczna

Więźba dachowa nadaje się do wymiany i do ewentualnego odtworzenia, jednak całkowicie z nowych materiałów, odpowiednio zaimpregnowanych.

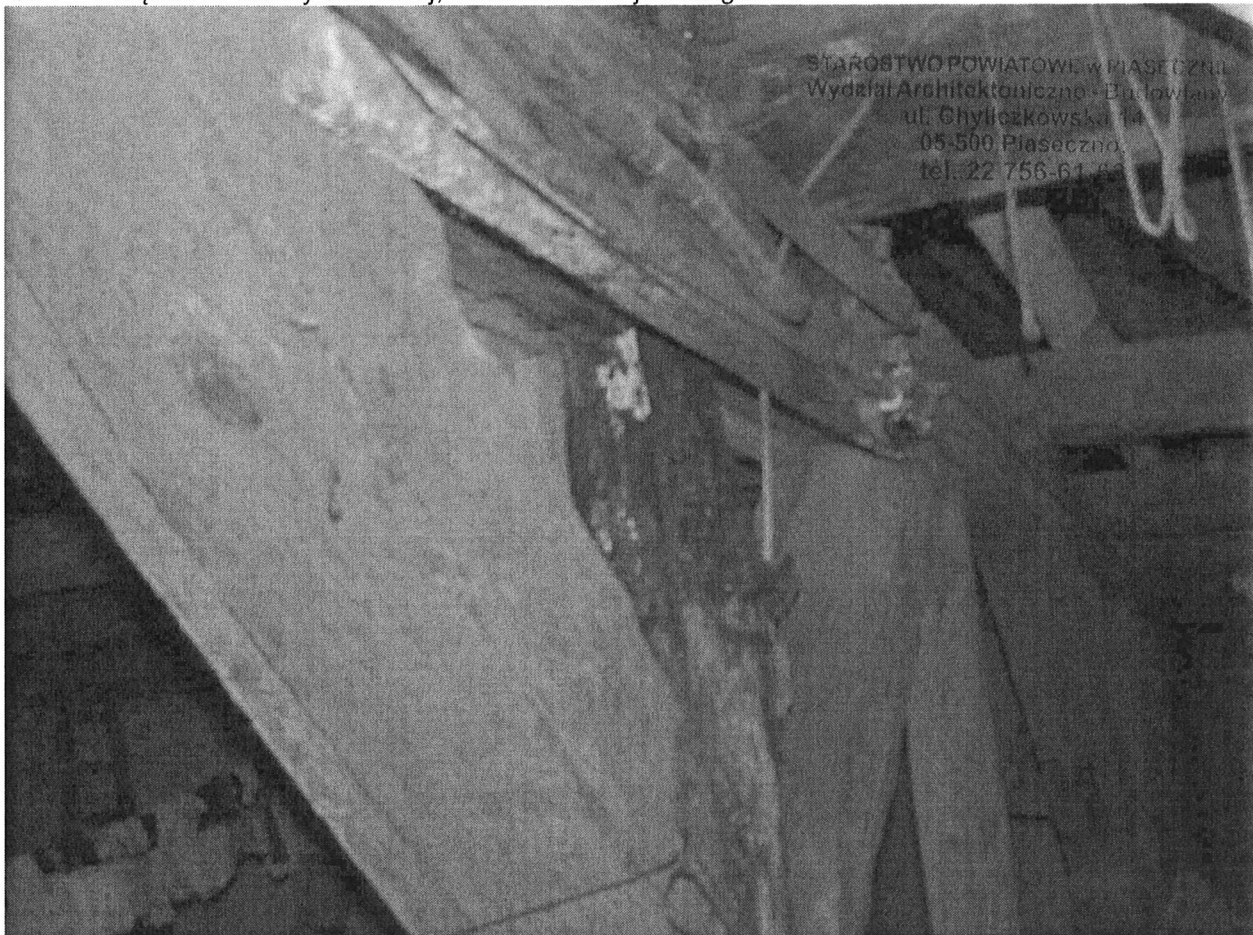
fot. 7 – Połączenie wieżby dachowej, widoczna korozja biologiczna

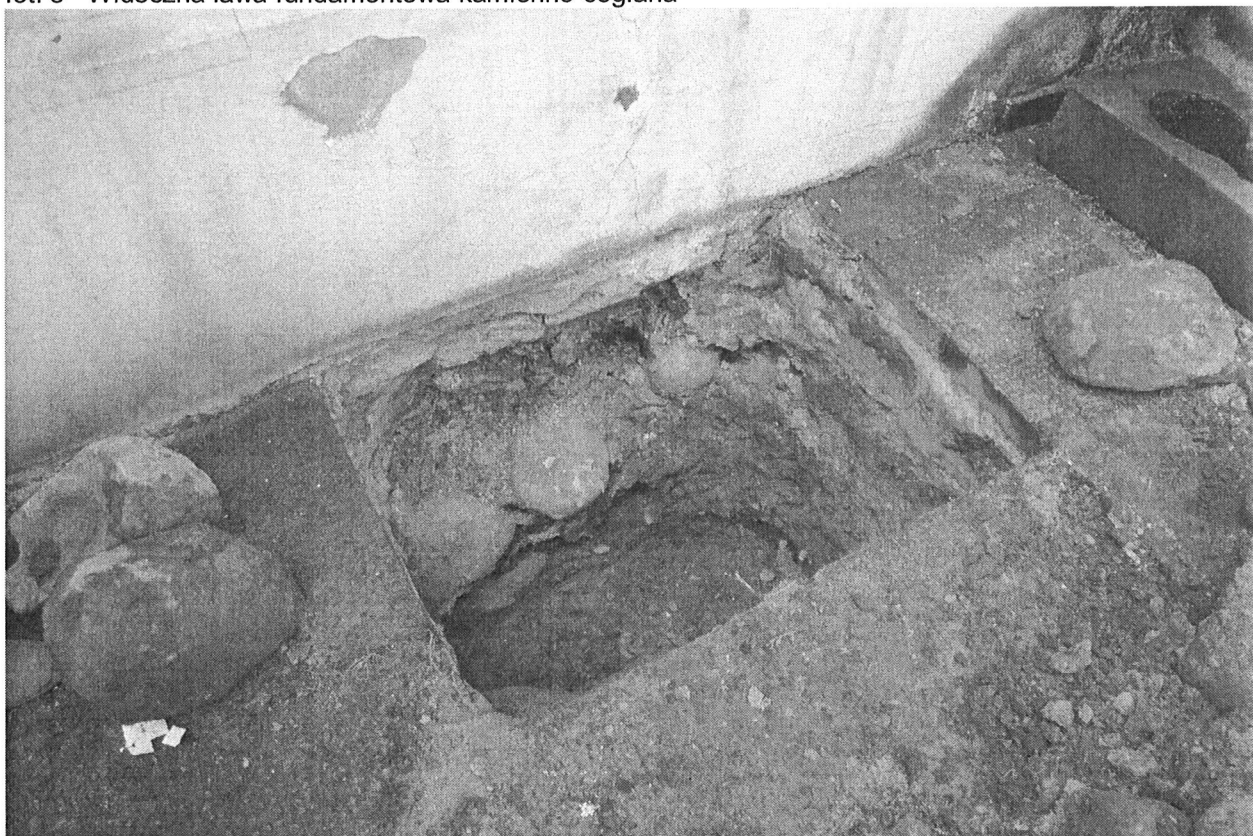
Na podstawie odkrywek fundamentów stwierdzono fundamenty kamiennie-ceglane dla części niepodpiwniczonej, oraz ceglane posadowione poniżej poziomu przemarzania dla części podpiwniczonej. Ściany piwnicy murowane z cegły pełnej. Ściany parteru murowane z cegły pełnej.

fot. 8 – Widoczna łąwa fundamentowa kamiennie-ceglana

Zaleca się wymianę istniejących fundamentów z kamiennie-ceglanych na ławy żelbetowe. Niejednorodność materiału kamiennego w fundamentach może powodować nierównomierne osiadanie i spękania ścian.

W związku z opisanym stanem technicznym, niespójne ze sobą fragmenty kamienne fundamentów nadają się do wymiany w całości. Zaleca się wymianę istniejących fundamentów z kamienno-ceglanych na ławy żelbetowe. Ława kamienna jest materiałem niejednorodnym. Kamienie zastosowane, jako fundament mogą być z różnych skał o różnych parametrach wytrzymałościowych. Także fundamenty częściowo kamienne częściowo ceglane nie zapewniają jednakowej nośności odcinków ław fundamentowych. Niejednorodność ław fundamentowych może powodować nierównomierne osiadanie, a co za tym idzie spękania ścian. Gabaryty ostatecznych fundamentów należy dostosować obliczeniowo do projektowanych obciążeń od warstw wykończeniowych oraz użytkowych.

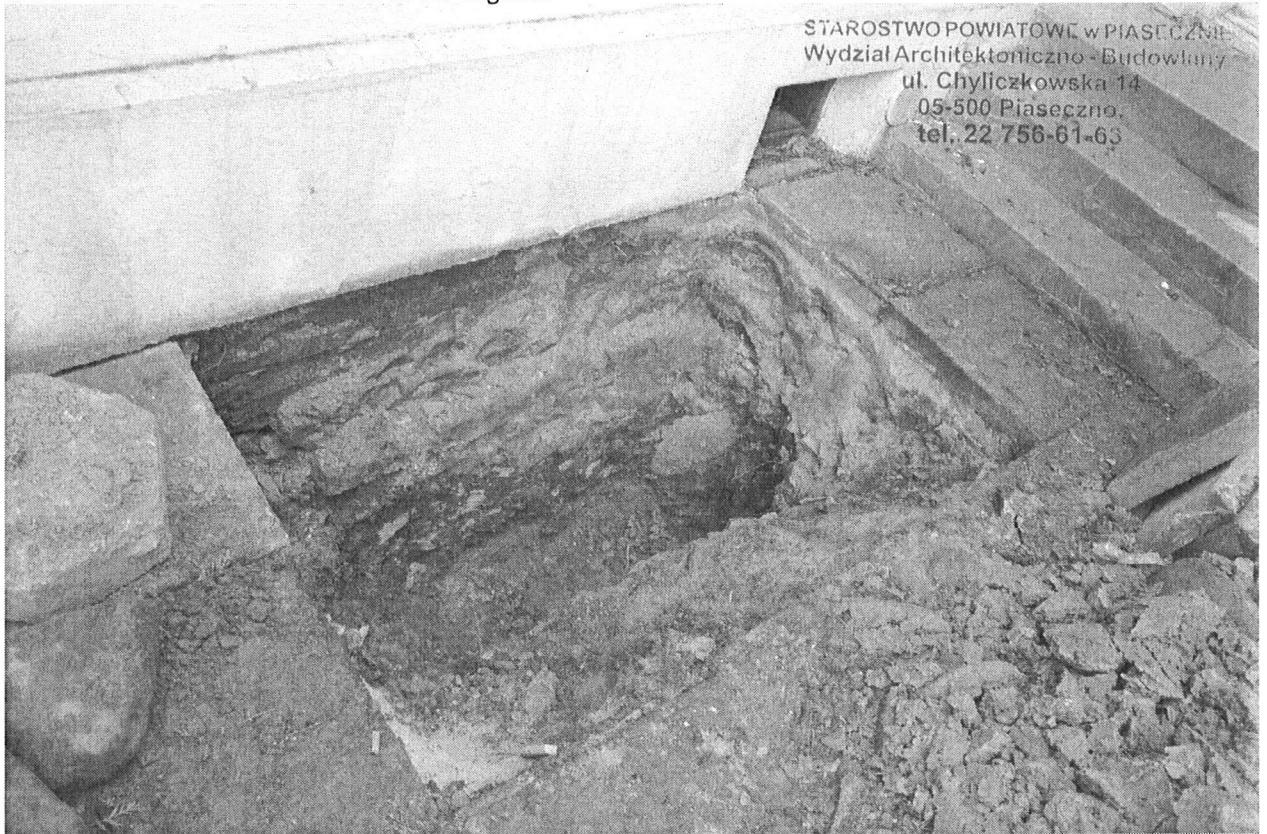
fol. 9- Widoczna 1awa fundamentowa ceglana
