Projekt
Remont ul. Krokusowej w Wólce Kozodawskiej

Stadium
KONCEPCJA

Funkcja	Imię i Nazwisko	Nr upr.	Podpis
Projektant	mgr inż. Rafał Jakubicki	MAZ/0038/POOD/13	
Nazwa rysunku Przekroje normalne		Nr rysunku 2017-12-03_K-D-PN-001-01	
Data 06.2017	Skala 1:50	Nr projektu 2017-12-03	Nr rewizji ---

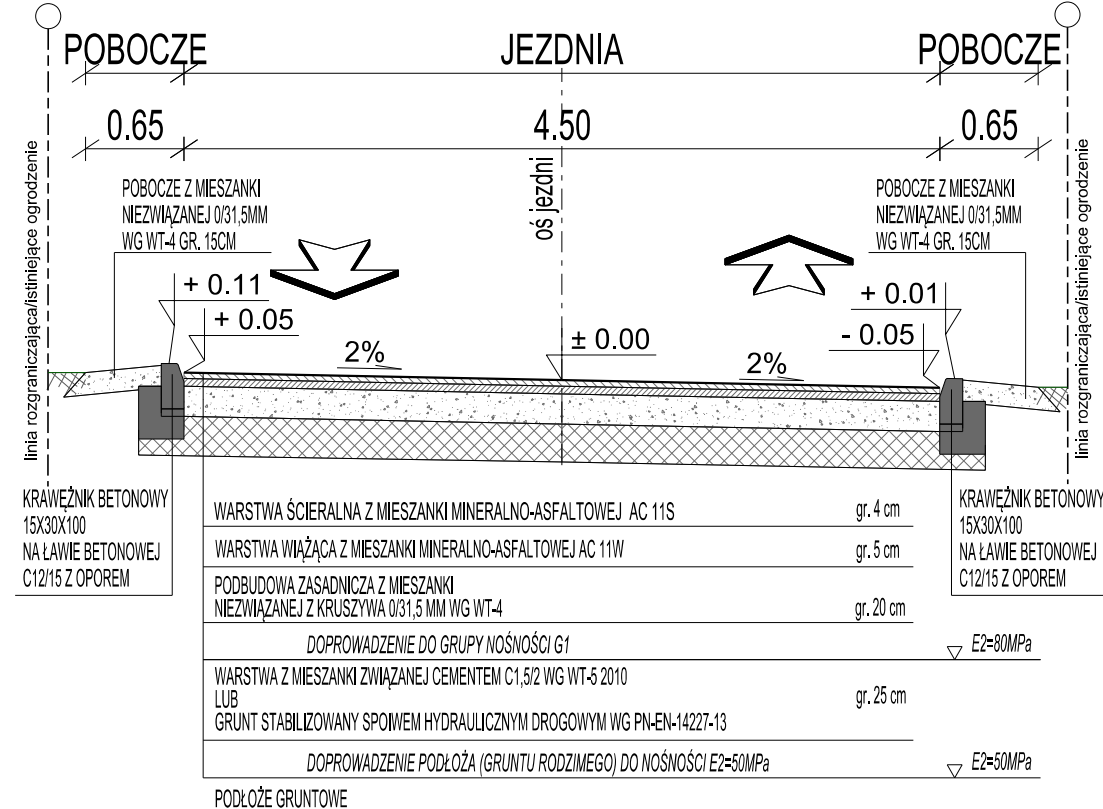
Przekrój normalny nr 1
ul. Krokusowa
odcinek (0+000,00 - 0+122,25)
KR 1

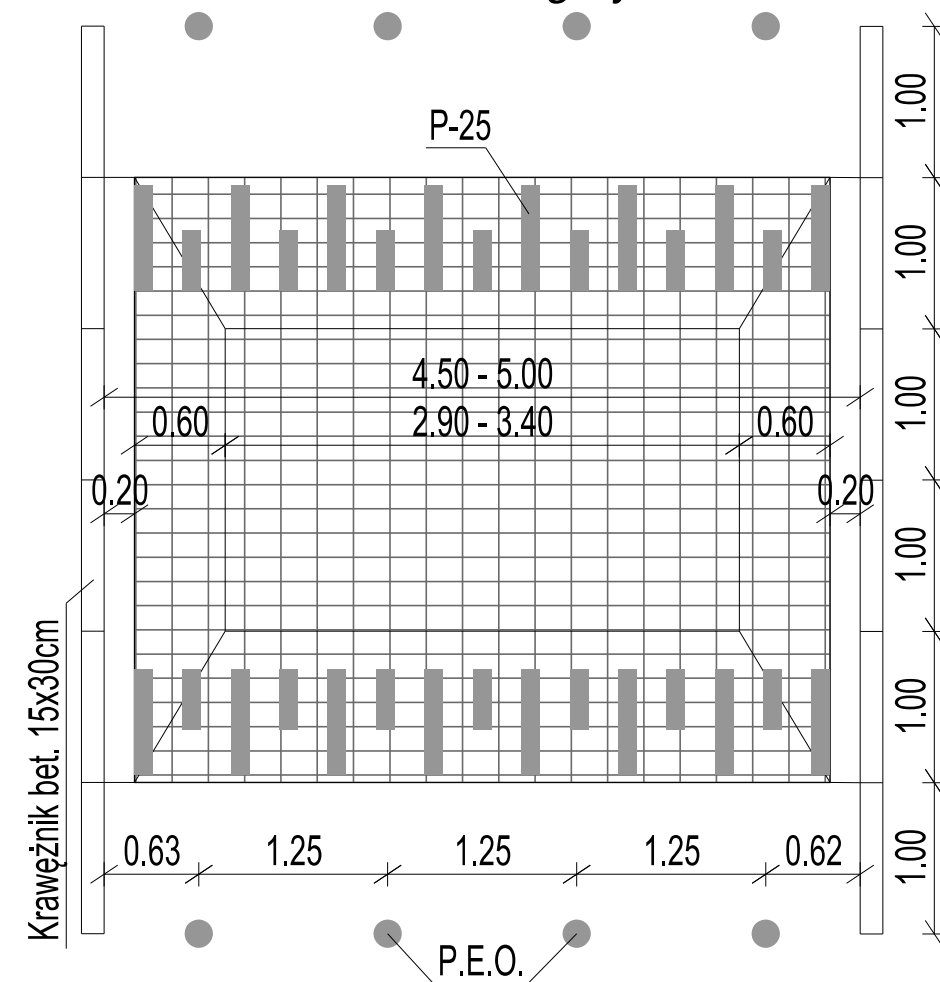
Próg zwalniający U-16c
Widok z góry
