Remont ulicy Pachnącej w Baszkówce

Przekrój normalny

Remont ulicy Babiego Lata w Baszkówce

Remont ulicy Polnych Maków w Baszkówce

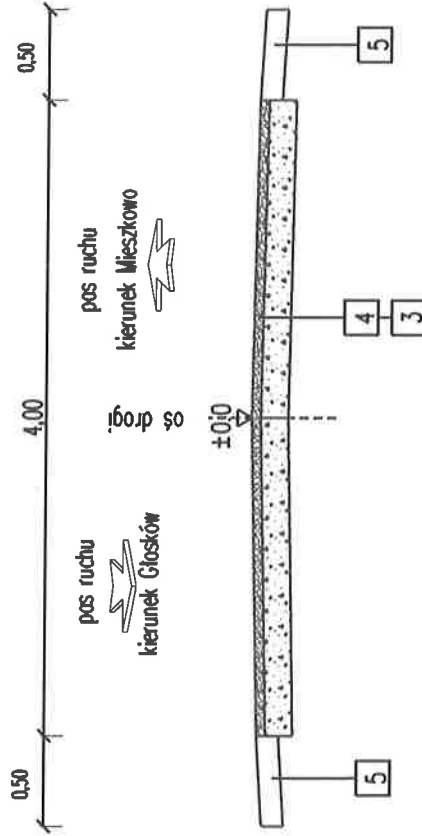
Przekrój normalny – ul. Pachnąca w m. Baszkówka
stan istniejący

na odc. od ul. Wierzbowej do ul. Rozmarynowej
od km 0+000.00 do km 0+200.00

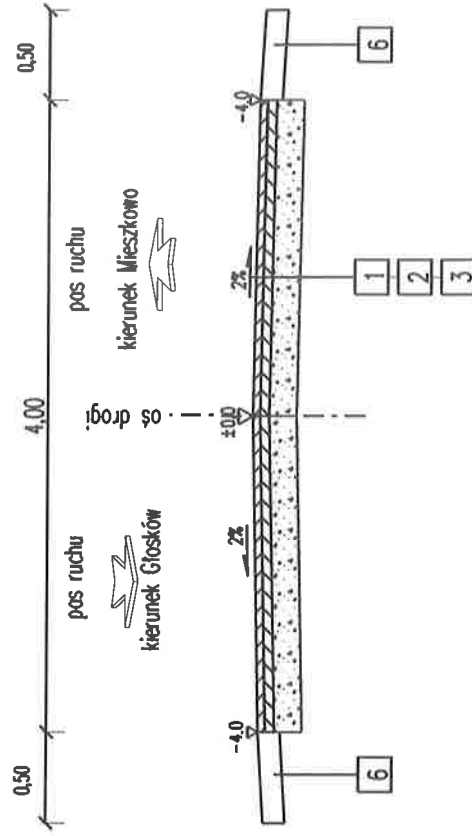
Przekrój normalny – ul. Pachnąca w m. Baszkówka
stan projektowany

na odc. od ul. Wierzbowej do ul. Rozmarynowej
od km 0+000.00 do km 0+200.00

1. warstwa ścieralna z betonu asfaltowego AC 11S gr. 4 cm
2. warstwa wiążąca z betonu asfaltowego AC 11W gr. 4 m
3. Istniejąca nawierzchnia tłuczniowa
4. Istniejący destruk
5. Pobocze nieutwardzone
6. Pobocze z kruszywa 0-31,5

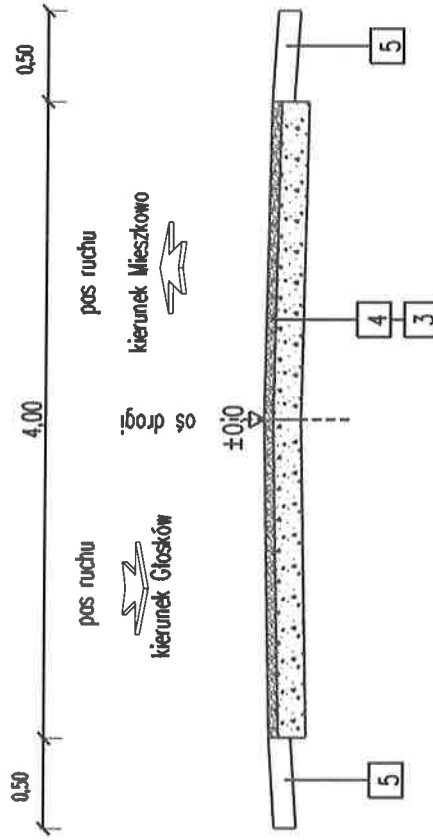
Przekrój normalny – ul. Babiego Lata w m. Baszkówka
stan istniejący

na odc. od ul. Wierzbowej do ul. Rozmarynowej
od km 0+000.00 do km 0+200.00

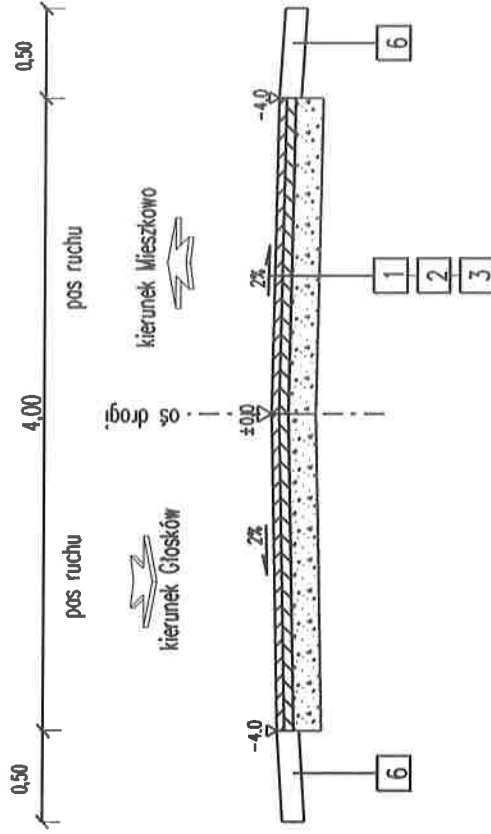
Przekrój normalny – ul. Babiego Lata w m. Baszkówka
stan projektowany

na odc. od ul. Wierzbowej do ul. Rozmarynowej
od km 0+000.00 do km 0+200.00

1. warstwa ścieralna z betonu asfaltowego AC 11S gr. 4 cm
2. warstwa wiążąca z betonu asfaltowego AC 11W gr. 4 m
3. Istniejąca nawierzchnia tłuczniowa
4. Istniejący destruk
5. Pobocze nieutwardzone
6. Pobocze z kruszywa 0-31,5

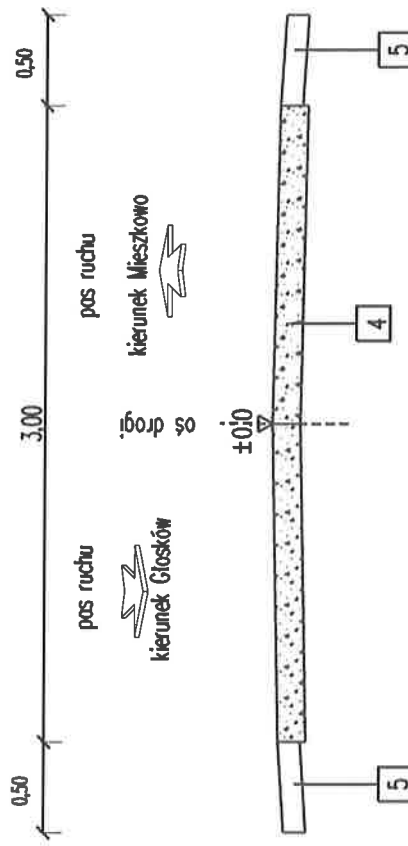
Przekrój normalny – ul. Polnych Maków w m. Baszkówka
stan istniejący

na odc. od ul. Wierzbowej do ul. Rozmarynowej
od km 0+000.00 do km 0+200.00

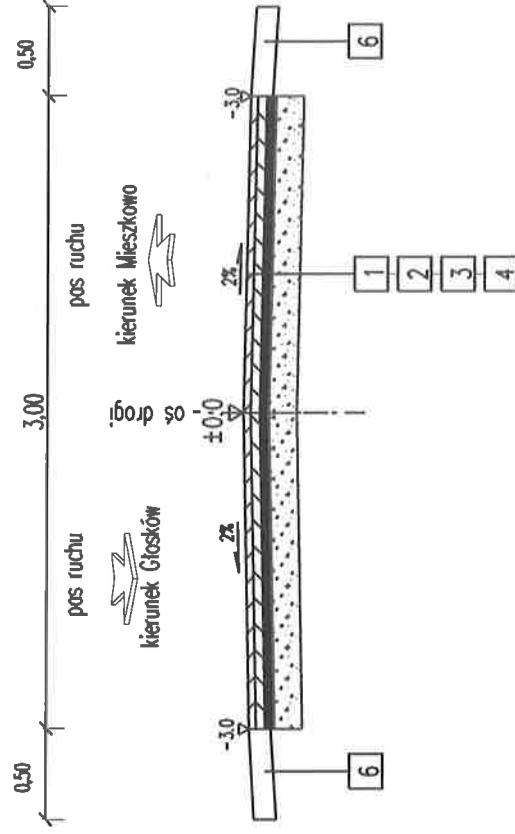
Przekrój normalny – ul. Polnych Maków w m. Baszkówka
stan projektowany

na odc. od ul. Wierzbowej do ul. Rozmarynowej
od km 0+000.00 do km 0+200.00

1. warstwa ścieralna z betonu asfaltowego AC 11S gr. 4 cm
2. warstwa wiążąca z betonu asfaltowego AC 11W gr. 4 m
3. Wyrównanie istniejącej podbudowy kruszywem łamanym 0-31,5, gr. średnia 3cm
4. Istniejąca konstrukcja jezdni
5. Pobocze nieutwardzone
6. Pobocze z kruszywa 0-31,5

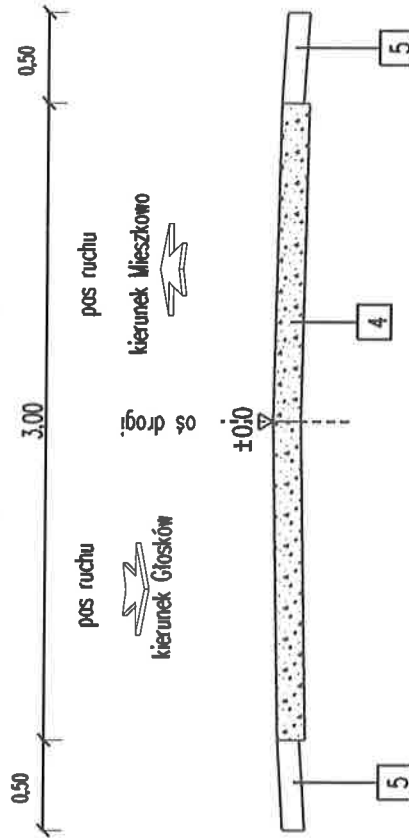
Przekrój normalny – ul. Majowych Konwali w m. Baszkówka
stan istniejący

na odc. od ul. Wierzbowej do ul. Rozmarynowej
od km 0+000,00 do km 0+200,00

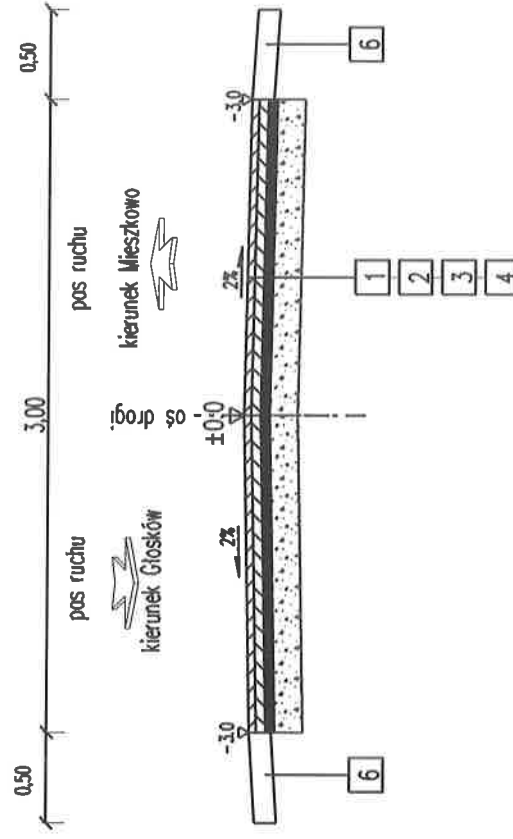
Przekrój normalny – ul. Majowych Konwali w m. Baszkówka
stan projektowany

na odc. od ul. Wierzbowej do ul. Rozmarynowej
od km 0+000,00 do km 0+200,00

1. warstwa ścieralna z betonu asfaltowego AC 11S gr. 4 cm
2. warstwa wiążąca z betonu asfaltowego AC 11W gr. 4 m
3. Wyrównanie istniejącej podbudowy kruszywem łamanym 0-31,5, gr. średnia 3cm
4. Istniejąca konstrukcja jezdni
5. Pobocze nieutwardzone
6. Pobocze z kruszywem 0-31,5
