**BADANIA HISTORYCZNE I ARCHITEKTONICZNE ZABYTKOWEGO DWORKU
FOLWARKU W CHYLICZKACH, ZWANEGO „PONIATÓWKĄ”, WCZEŚNIEJ
BĘDĄCEGO DOMEM STAROSTY W PIASECZNIE (tom I.) oraz BADANIA
ZABYTKÓW RZEŹBIARSKICH (tom II.)**

TOM I.

Kwiecień, 2018

Badania historyczne i architektoniczne zabytkowego dworku folwarku w Chyliczkach zwanego „Poniatówka”, wcześniej będącego Domem Starosty w Piasecznie (tom I)

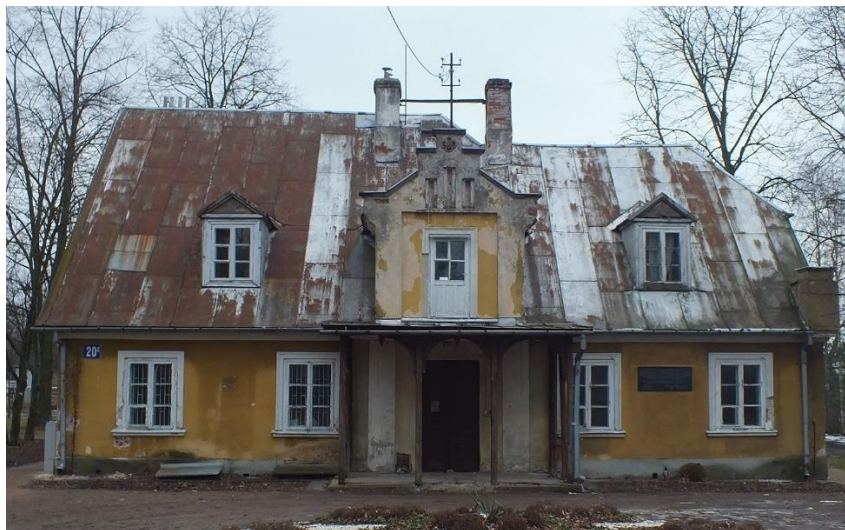
Elewacja zachodnia

Dawny dworek folwarku Chyliczki zlokalizowany jest po wschodniej stronie parku miejskiego w Piasecznie. Obszar parku był kiedyś barokowym założeniem ogrodowym rozciągniętym na południe od całkowicie zniszczonego w czasie Powstania Kościuszkowskiego pałacu który miał być wystawiony przez Aleksandra Sułkowskiego, na wschód od rynku. Do dzisiejszego parku miejskiego włączony został teren dawnego majdanu folwarku istniejącego kiedyś pomiędzy parkiem pałacowym, a dworkiem.

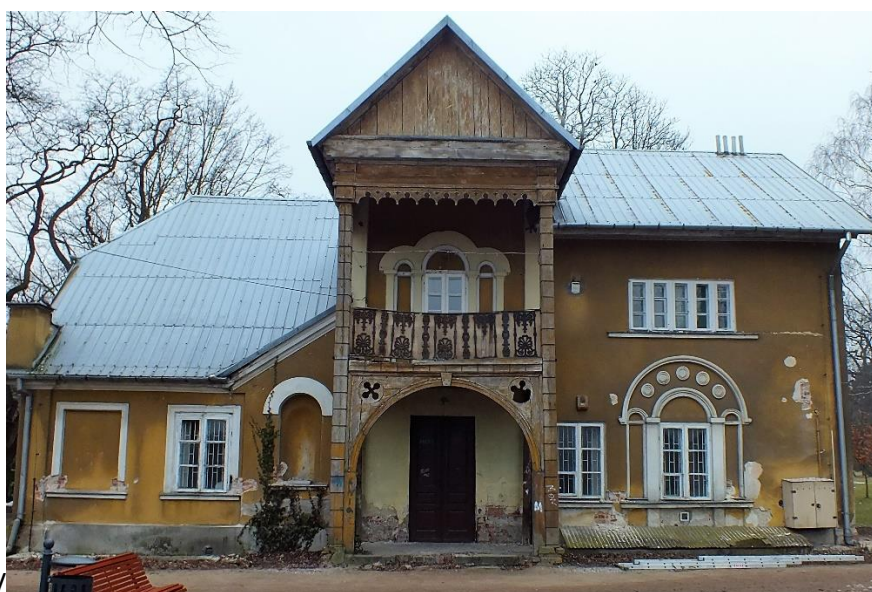
Elewacja wschodnia

Parterowy dworek wybudowany został z cegły. Budynek jest częściowo podpiwniczony. Przykryty jest dwuspadowym dachem o niesymetrycznym układzie, gdzie północna kalenica biegnie wyżej niż ta po południowej stronie. Dodatkowo południowa krawędź dachu jest ścięta naczółkiem. Od strony wschodniej i zachodniej znajdują się drewniane ganki, z których ten od wschodu jest piętrowy. Po stronie zachodniej znajduje się murowana facjata z małymi drzwiami wychodzącemu na kiedyś istniejący taras nad dachem ganku.

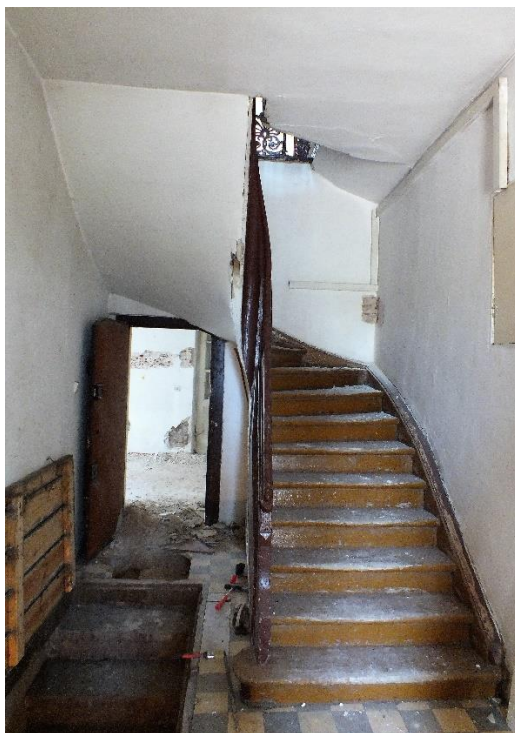
Sień (pomieszczenie S) z klatką schodową i zejściem do piwnicy

Z sieni po podniesieniu drewnianej klapy schodzi się do piwnicy pod północną częścią budynku. Pomieszczenia piwnicy nakryte są dwoma ceglanyimi sklepieniami beczkowymi. Pomieszczenie zachodnie jest dodatkowo podzielone ścianką działową. Piwnica wschodnia doświetlona jest dwoma sporymi oknami. Po stronie zachodniej doświetlenie jest przez dwa szerokie i wąskie okna. Posadzki w piwnicy współczesne wylewane. W mniejszej piwnicy znajduje się gazowy piec grzewczy. Pomieszczenia piwniczne wydają się być przerabiane, o czym świadczy załamanie sklepienia w mniejszej wschodniej piwnicy, oraz wykucie fragmentu sklepienia nad jednym z okien po zachodniej stronie. Interesującym jest wydzielenie części piwnicy wschodniej ścianą, w której przy podłodze znajduje się wąski przełaz do tego wydzielonego małego pomieszczenia.

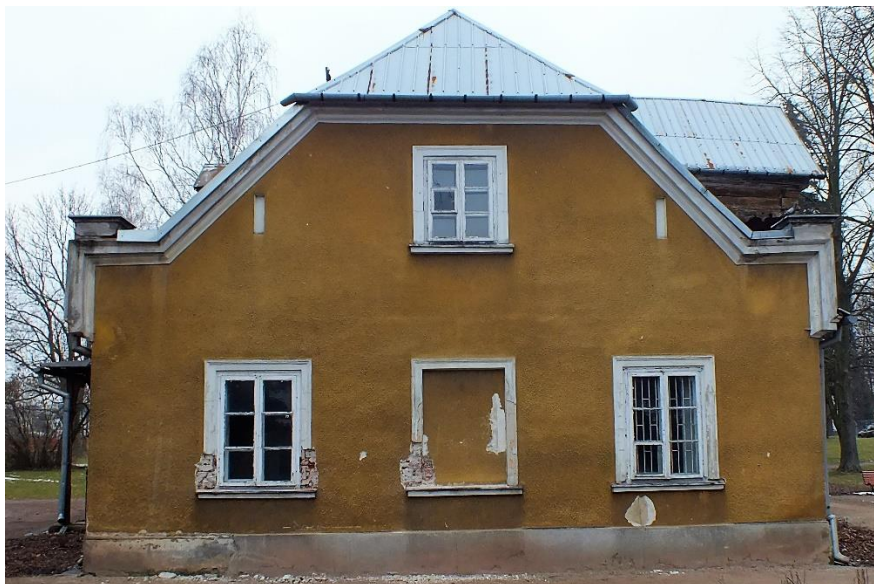
Elewacja południowa ma układ symetryczny, co podkreślają dwa okna oraz umieszczona na osi nisza okienna. W niszy tej miało znajdować się przedstawienie Matki Boskiej. Parter odcięty jest pasem cokołu. Szczyt dachu jest ścięty naczółkiem. Linia dachu podkreślona jest profilowanym gzymsem, który obejmuje również dwa piedestały, na których stały wazy. W szczycie na piętrze mamy okno umieszczone na osi, które z obu stron jest flankowane dwoma małymi wąskimi niszami.

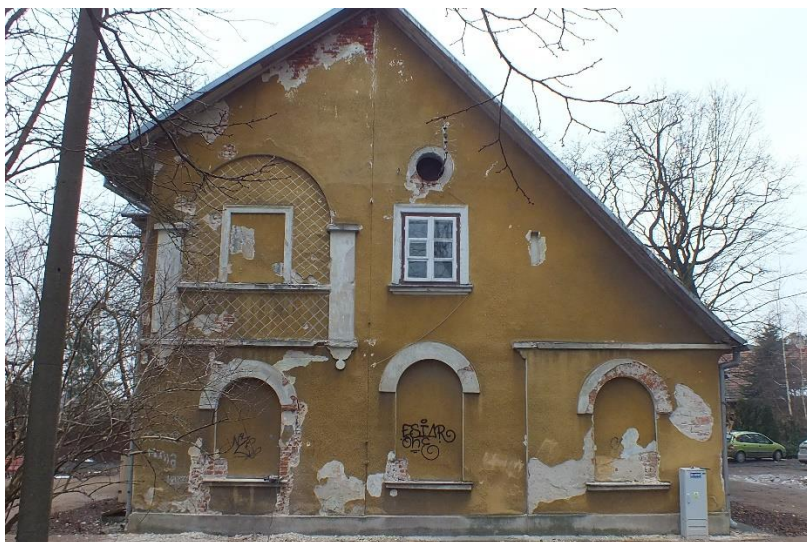
Elewacja północna ze względu na podniesienie dachu po stronie wschodniej uzyskała asymetryczny wygląd, mimo że zastosowano rozwiązanie mające sugerować osiowość kompozycji. Jest nim poprowadzenie linii pionowej od kalenicy w dół dzielącej elewację jakby na dwie połowy. Układ na parterze stanowią trzy nisze zamknięte lekko wysuniętymi poza ścianę łukami. Mają one podobną, lecz nie taką samą wielkość. Trochę wyższy jest łuk środkowy. Łuk po zachodniej stronie został zaznaczony na kwadratowym polu wysuwającym się z elewacji. Pole to ma od góry wysunięty okap. Na piętrze mamy po zachodniej stronie okno w opasce, nad którym znajduje się otwarty okulus dekorowany opaską. Od okna na zachód znajduje się mała pionowa nisza podobna do tych, które znajdują się na południowej elewacji. Od strony wschodniej mamy niszę wielkości okna z opaską i parapetem. Nisza ta jest umieszczona osiowo pomiędzy dwoma lekko wysuniętymi pilastrami. Pilastry spoczywają na dekoracyjnych płasko poprowadzonych konsolach pomiędzy, którymi biegnie wysunięty okap. Od góry na pilastrach oparty jest płasko wysunięty poza ścianę łuk – arkada. Pole tła zamkniętego pilastrami i arkadą dekorowany jest siatką nacięć o układzie ukośnym. Pole to zostało pogłębione w stosunku do ścian elewacji.

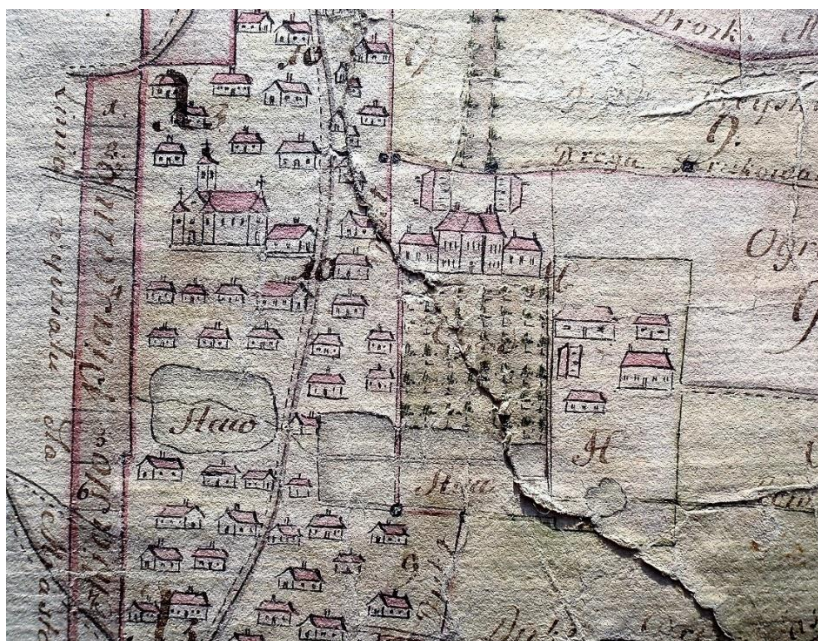
Folwark na planie z 1780 roku

Warto tutaj zwrócić uwagę i przeanalizować przedstawienie folwarku znane z Mapy Piaseczna z 1780 roku. Zabudowa folwarku opisana jest w lustracjach z 1765 i 1774 roku, co warto porównać z jego przedstawieniem. Mimo pewnego schematyzmu w przedstawieniu zabudowy tam istniejącej możemy dostrzec tutaj kilka ciekawych informacji wartych rozważenia. Generalnie na mapie tej oznaczenia budynków wykonane są jako proste domy z dachem dwuspadowym z oznaczeniem dwóch okien, drzwi oraz komina. Takie standardowe oznaczenie przyjęte jest dla obszarów oznaczonych jako zabudowane. Jednak dla kilku obiektów i zespołów oznaczenia odbiegają od przyjętego schematu. Do tych wybranych i inaczej przedstawionych obiektów należy kościół pw. Św. Anny w Piasecznie, Pałac Sułkowskiego, oraz zespół na wschód od ogrodu pałacowego, które dzisiaj jest obszarem związanym z dworkiem dawnego majątku Chyliczki. Obszar ten z pałacem Sułkowskich posiada na planie oznaczenie H z opisem „Pałacu, Ogrodu i Folwarku pozycja” W skład przedstawionego na wschód od parku Pałacu Sułkowskiego zespołu zabudowań obejścia gospodarczego – folwarku wchodzi pięć obiektów. Trzy z nich są mniejsze, dwa większe, z tym, że jeden większy obiekt ma zaznaczone dwa kominy, cztery okna oraz drzwi. Pozostałe nie mają kominów, co pozwala je uznać za obiekty gospodarcze tego folwarku. Taki wygląd odpowiadałby opisowi z lustracji. Innym ciekawym oznaczeniem jest poprowadzenie od strony wschodniej osiowej alei wychodzącej na właśnie ten budynek z kominami, co tym samym

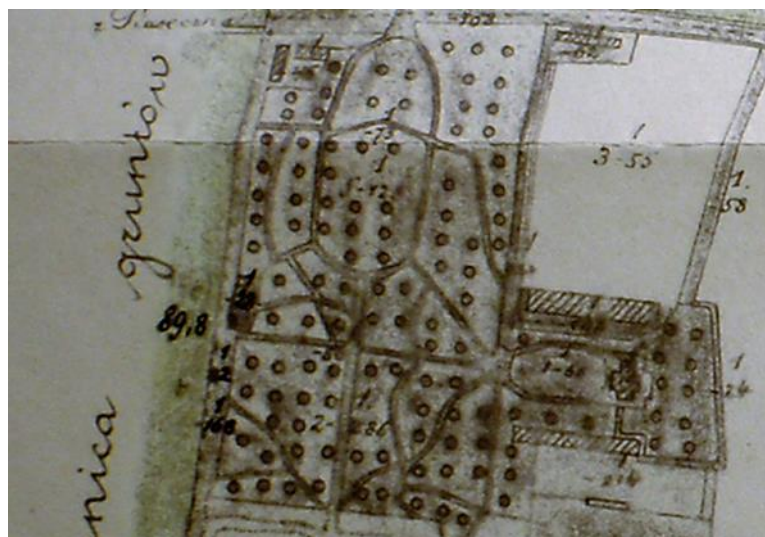
Plan 1875

Przedstawienie to generalnie potwierdza rozplanowanie znane z planu z 1826, z tym że dworek tutaj posiada zaznaczony od strony zachodniej ganek. Tak zaznaczonego ganku nie było na planie z 1826 i 1858 roku. Jednak ta różnica może nic nie oznaczać, gdyż nie znamy intencji sporządzającego ten dokument i wykonane wtedy oznaczenia mogły być uproszczone.

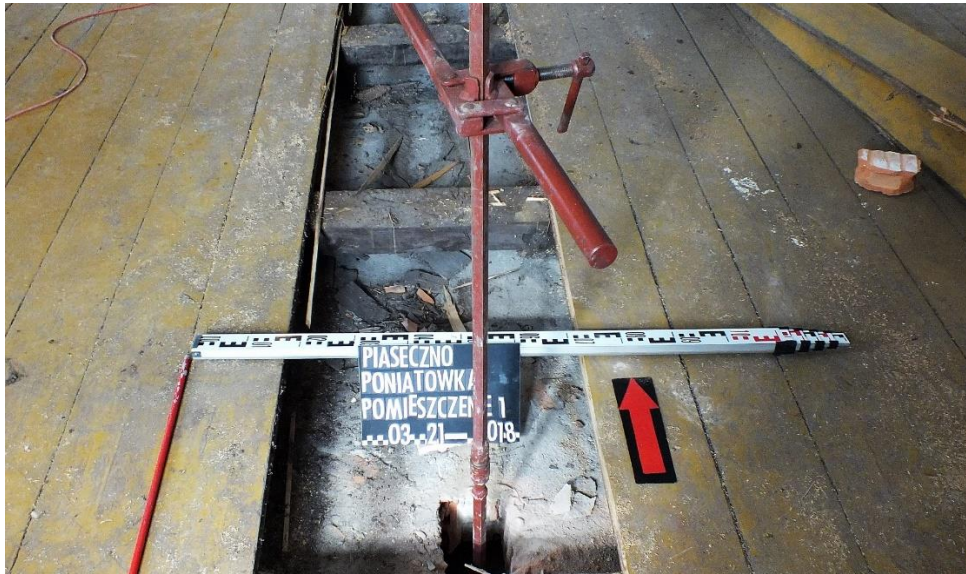
Podobna sytuacja wystąpiła w pomieszczeniu obok po stronie wschodniej. Badania przeprowadzona na zewnątrz budynku w bezpośrednim sąsiedztwie nie wykazały jakichś śladów po wcześniejszym zabudowaniu. Po przeprowadzeniu badań można stwierdzić z dużym prawdopodobieństwem, że brak jest pozostałości dawnych piwnic.

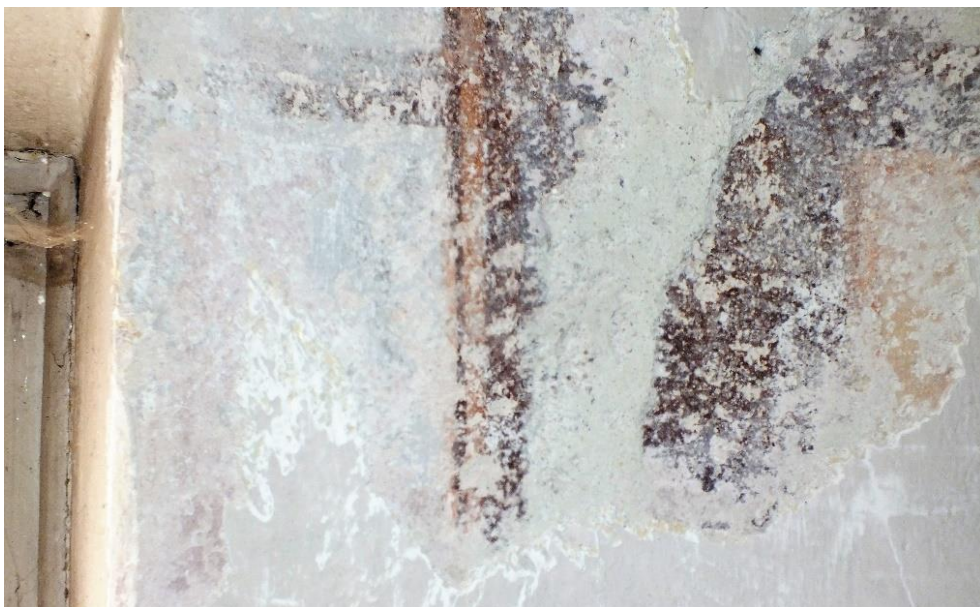
Pokój południowy (D)

W trakcie prowadzonych badań architektonicznych w budynku w niektórych odkrywkach odsłonięte zostały przykłady wystroju malarskiego. . Do pierwotnego okresu należy zaliczyć rozpoznane wystroje malarskie w pomieszczeniach A, C, D i E, a także w H i Ha. Śladowo zachowane malarstwo stwierdzono również w pomieszczeniu T. Chociaż nie stwierdzono malarstwa w pomieszczeniu B i w sieni S na parterze, to istniejący tam jasny jednobarwny tynk dobrej jakości może poświadczать użytą tam prostą monochromatyczną formę dekoracji. Jest to zespół bardzo interesujących dekoracji, których klasa będzie mogła być określona po odsłonięciu większych partii ścian. Te przypadkowe odkrycia wykazały, że zachowane malarstwo występuje w większości pomieszczeń. Jest ono zachowane na dosyć dużych powierzchniach. Jednak o rzeczywistej skali zachowania będzie można powiedzieć coś więcej po wykonaniu badań warstw malarskich. Co warte jest podkreślenia malarstwo to należy widzieć jako zespół dekoracji zarówno pomieszczeń reprezentacyjnych jak pokoi prywatnych. Warto zwrócić uwagę na zauważone sfazowanie narożników okien na piętrze oraz zachowanego okna na parterze, co podkreślało jakość opracowania dekoracyjnego wnętrza. Zachowana przy drzwiach dekoracja malarska podkreślała jakość opracowania dekoracji wnętrza. Malarstwo to możemy powiązać już z istniejącym murowanym dworkiem jaki powstał prawdopodobnie w latach 80 XVIII wieku. Ze względu na osobę właściciela i użytkownika dworku Franciszka Ryxa, kamerdynera króla Stanisława Augusta Poniatowskiego odkryte dekoracje malarskie należy widzieć jako istotny przykład dekoracji epoki „stanisławskiej” prawdopodobnie wykonany przez czołowych dekoratorów tej epoki. Dalsze badania mogą wskazać jakość odkrytego malarstwa oraz koncepcję dekoracji całego dworku.

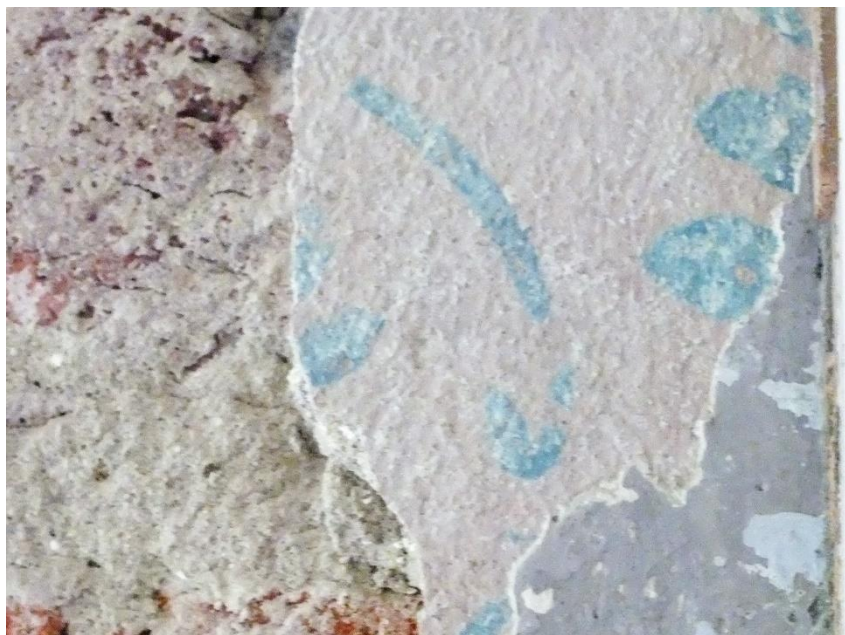
Co również jest interesujące w dobudowanym przez Cecylię Plater Zyberk pomieszczeniu na piętrze również stwierdzono obecność dekoracji malarskiej. Ta prosta monochromatyczna niebieska dekoracja położona z wałka malarskiego jest ciekawym uzupełnieniem zachowanych w zabytkowym dworku dekoracji malarskich. Jej stan zachowania będzie można ocenić po delikatnym zdjęciu płytek ceramicznych naklejonych na późniejsze nawarstwienia malarskie.

Dekoracja w pomieszczeniu G

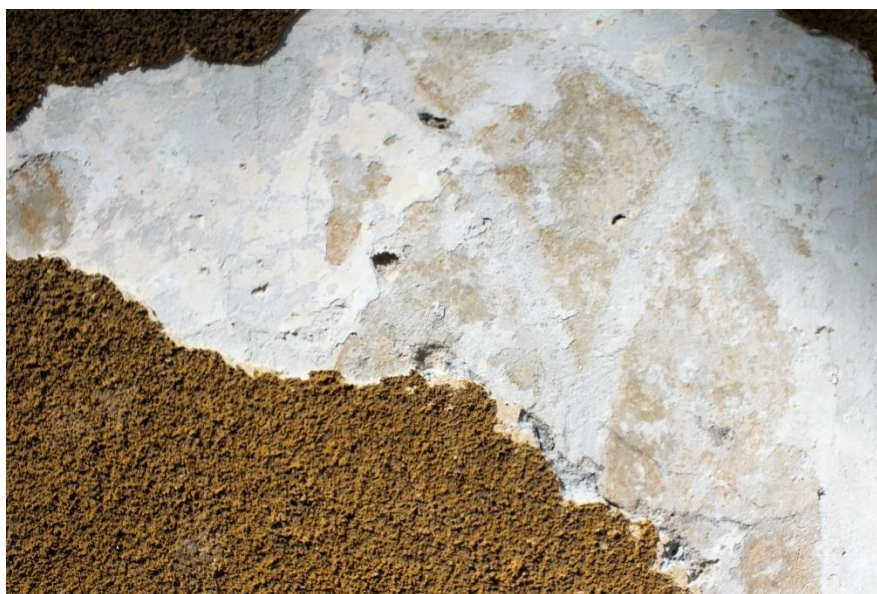
Ważnym elementem dekoracji na południowej ścianie jest nisza z zachowanym oryginalnym malowidłem, którego zachowany fragment ukazuje w tle kompozycję ostrołukową. Choć samo przedstawienie Matki Boskiej, która tutaj miała być zostało zniszczone, to zachowało się tutaj oryginalne obramienie profilu okiennego z kolorystyką

Zachowana fragment malowanej dekoracji niszy w elewacji południowej

Elewacjom należy przywrócić stan kolorystyki z roku 1891 oraz wykonać konieczne naprawy ubytków w tym zniszczonej rzeźby Fortuny. Przywrócić formę opaski wokół okien według zachowanego wzoru przy dekoracyjnej niszy okiennej po południowej stronie. Przywrócić należy obramienie przy drzwiach na ganek znane z fotografii z ok. 1890 rok oraz zrekonstruować dwa dekoracyjne wazony jakie istniały na naczółkach południowego szczytu. Na podstawie archiwalnej fotografii można zrekonstruować dekoracyjną balustradę zachodniego ganku.

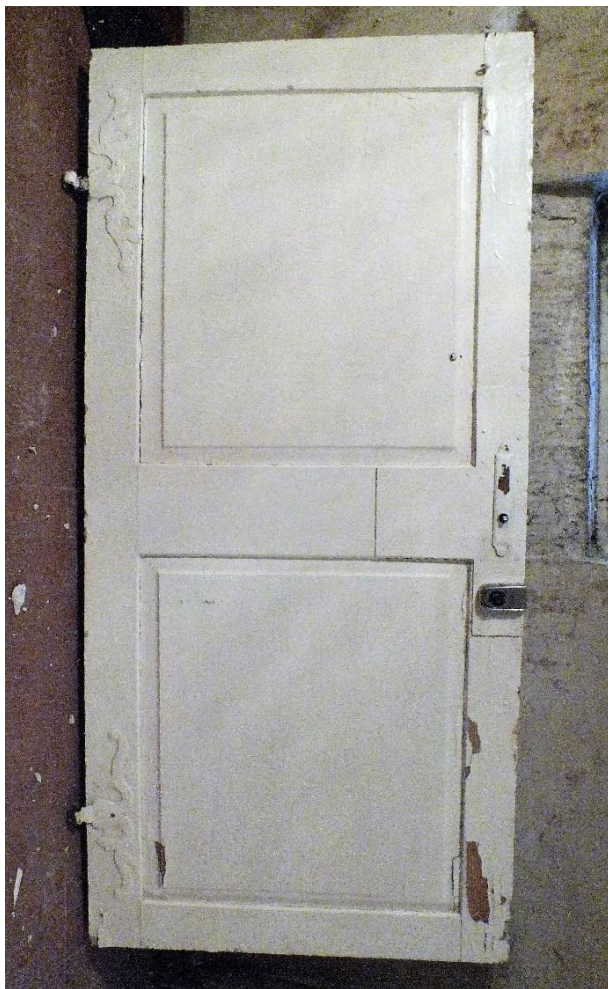
W dworku zachowało się wiele elementów wyposażenia. Z pierwotnym okresem wiąże się stolarka drzwiowa z dekoracyjnymi okuciami zawiasów i może zamkami i klamkami. Dotyczy to drzwi D8, D13, D14, D16, D17, D23 i D24. Przy drzwiczkach D16 mamy prawdopodobnie oryginalny szyldzik zamka. Po przebudowie w 1891 pojawiły się nowe drzwi, z których do tego projektu należy zaliczyć drzwi D2, D3, D12, D20, D21, D25, D26, D27. Z zamkami tych drzwi stowarzyszony był mosiężny szyld. Prawdopodobnie do oryginalnych należy zaliczyć również podwójne drzwi zewnętrzne z przeszkleniem D1 i D7, które jednak uległy częściowym przeróbkom ze zmianą zawiasów.

Drzwi z dworku Ryxa – parter (później przeniesione na piętro, aktualnie zdemontowane)

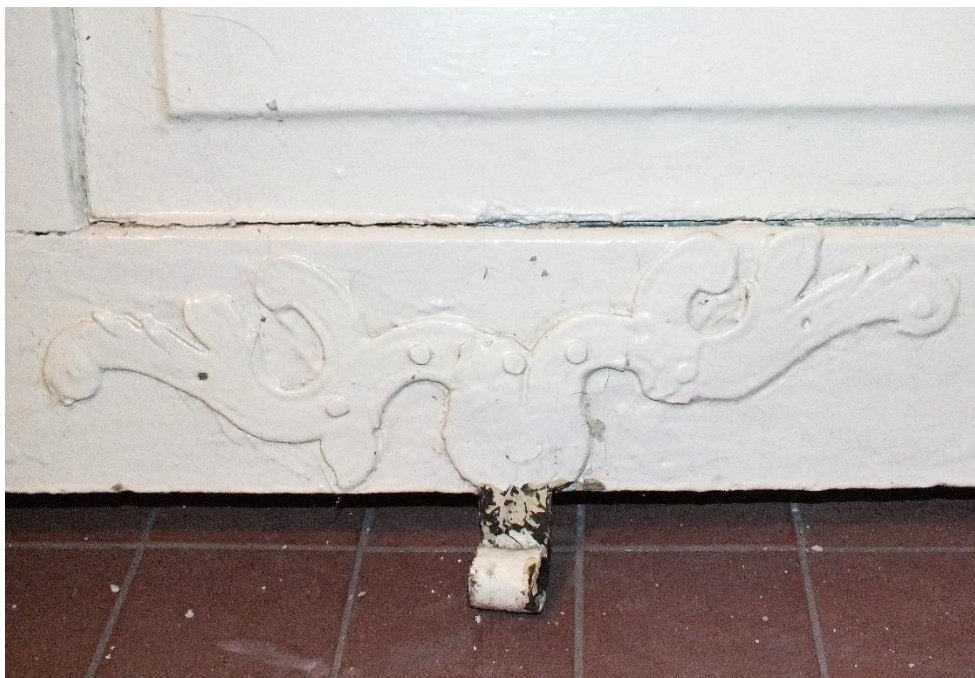
Charakterystyczne okucia – zawiasy, takie same na parterze jak i na piętrze

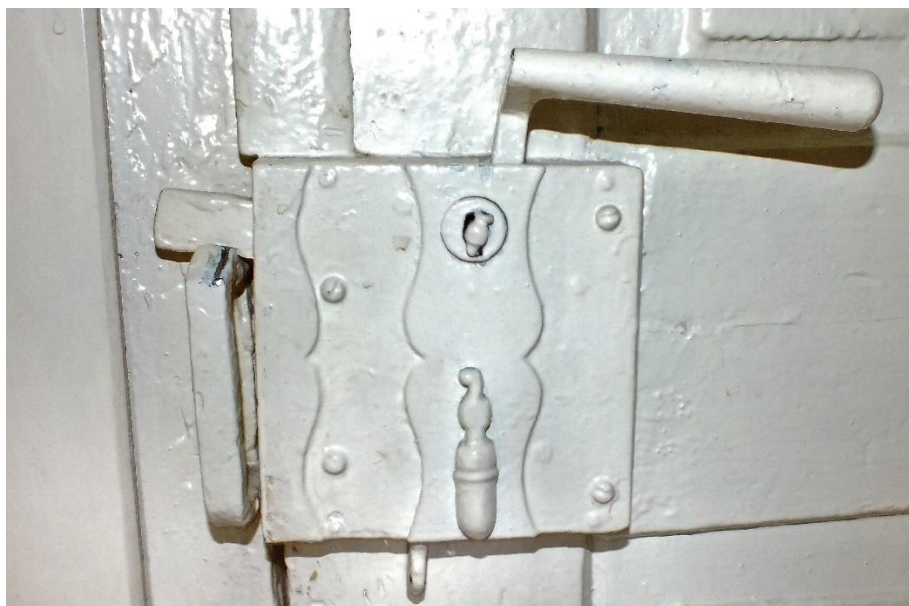
Zamek drzwi D13 w bardzo dobrym stanie

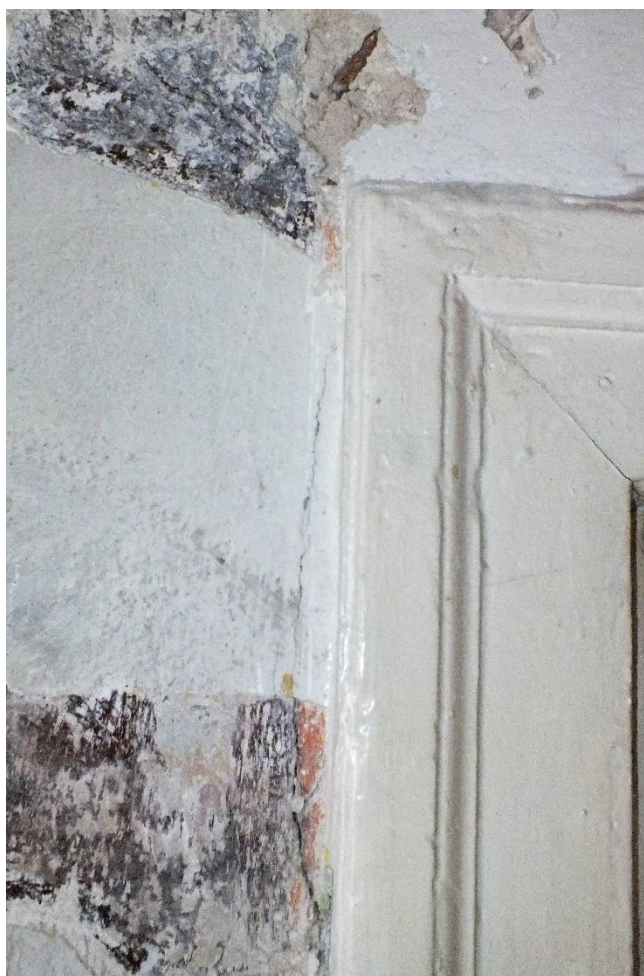
Profil obramienia drzwi D15, widoczne malarstwo i obramienie drzwi pomarańczowym paskiem

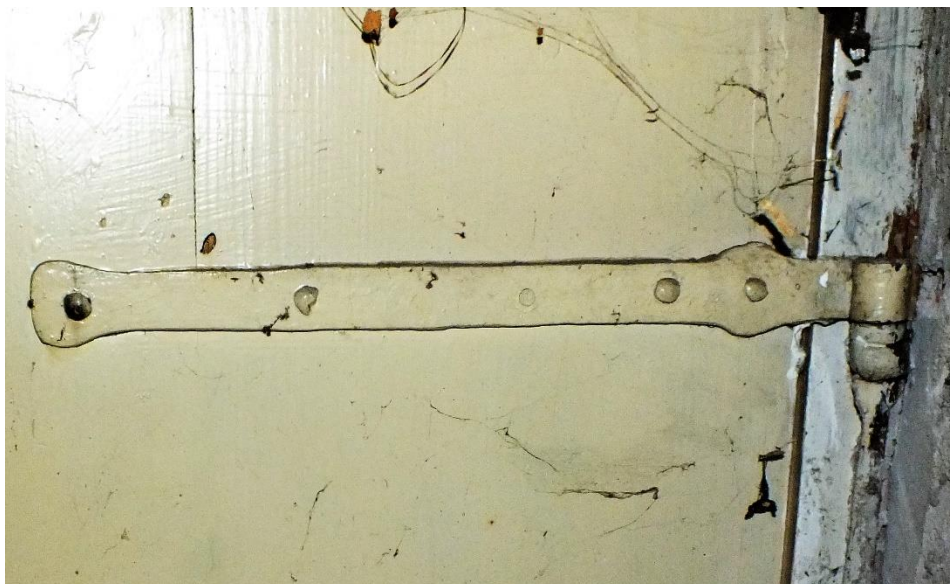
Zawiasa drzwi D17 komórek z domu Ryxa

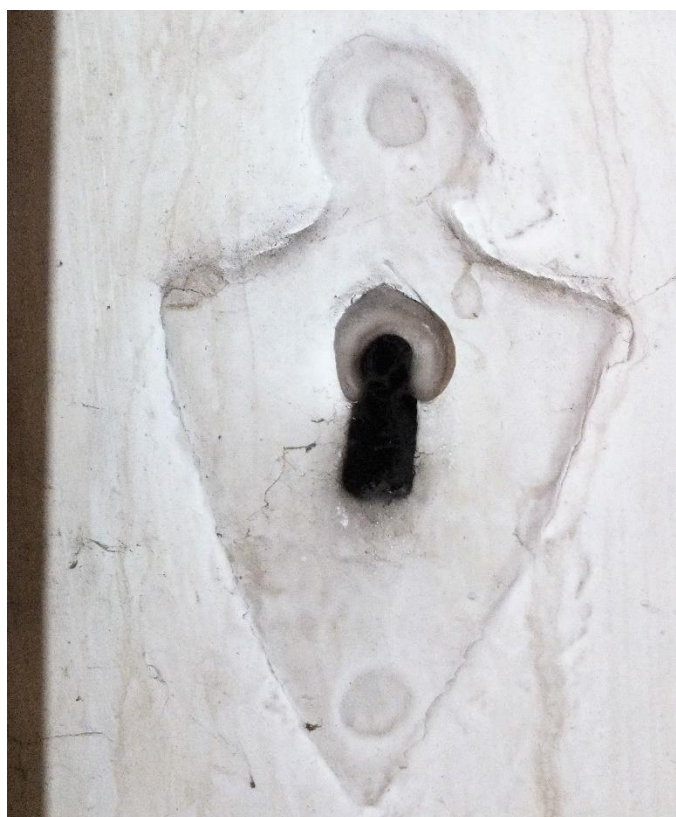
Szyld zamka drzwi D16, taki sam wykorzystany został w drzwiczkach D20

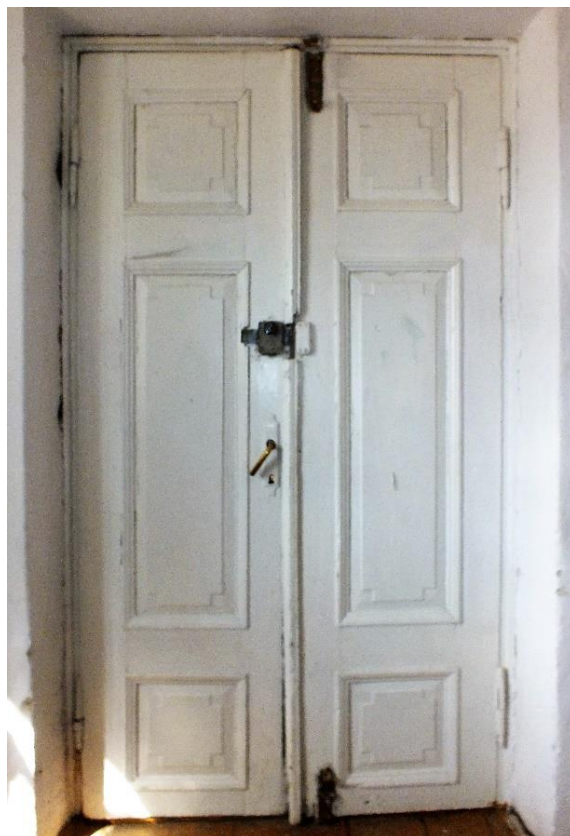
Drzwi podwójne na parterze z motywem krzyża na płycinach (1891)

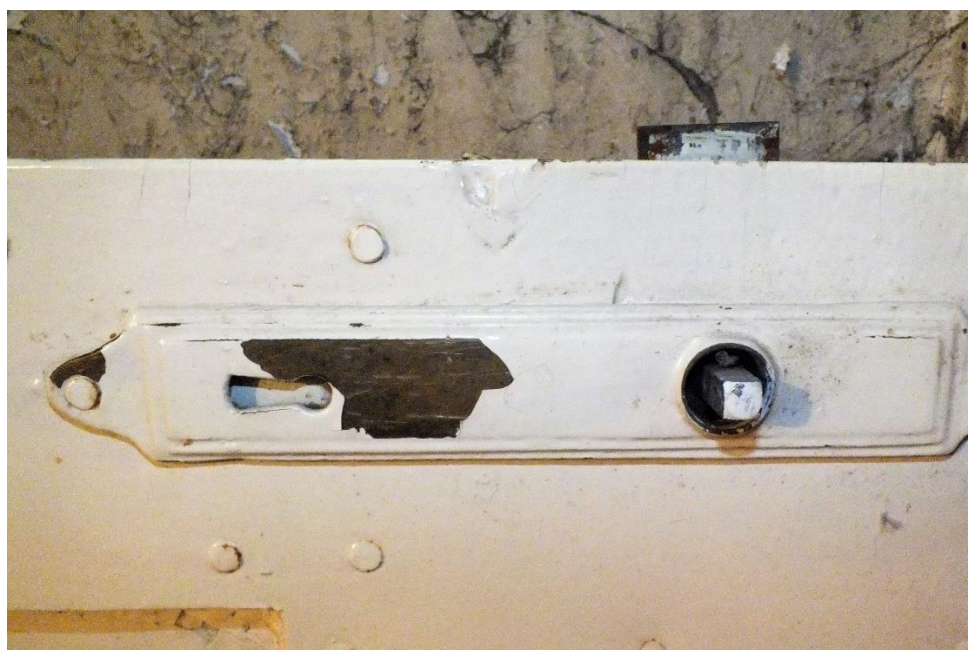
Szyld zamka drzwi (1891)

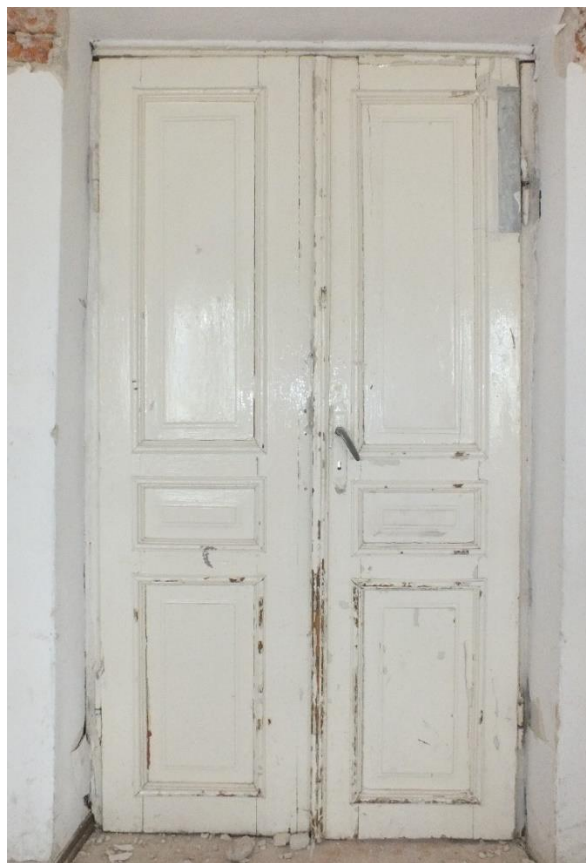
Drugi typ drzwi podwójnych D2 bez motywu krzyża, szyld ten sam

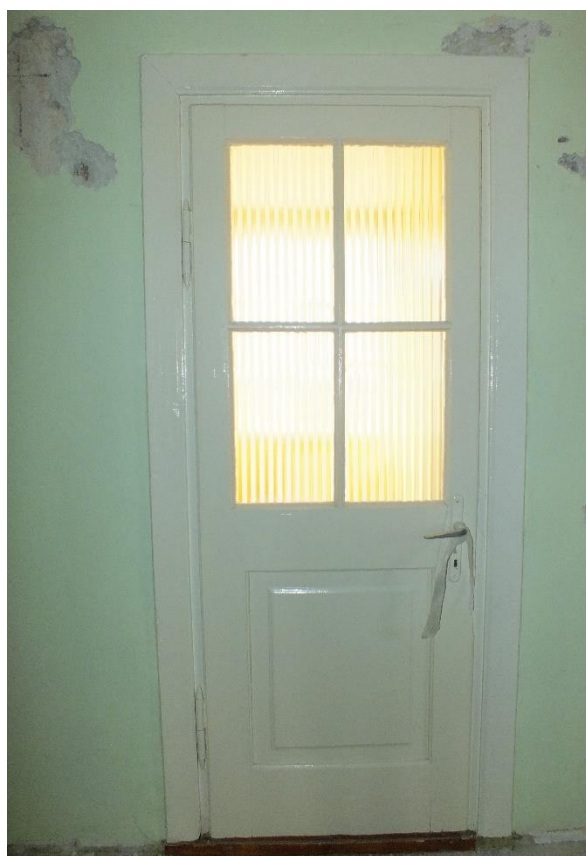
Drzwi D26 z przeszkleniem do pokoju Ea

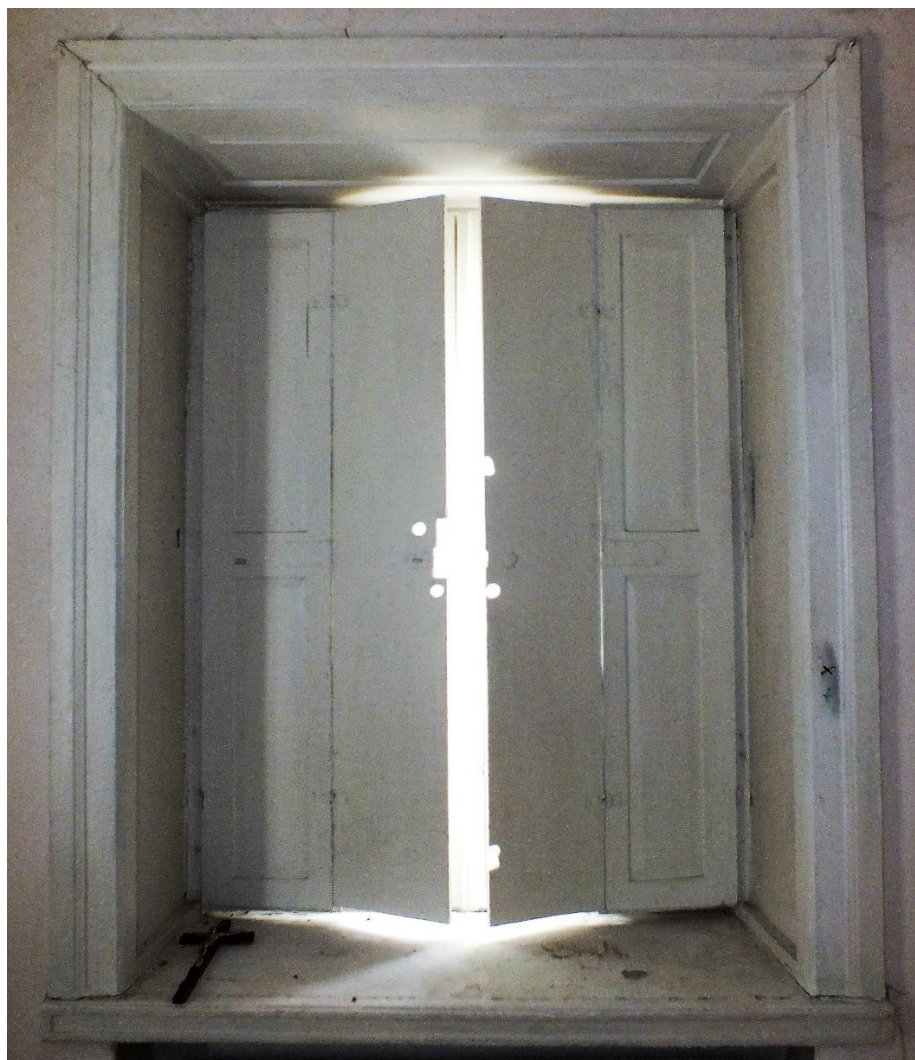
Pierwotna stolarka okienna się nie zachowała. Okna w budynku zostały wymienione w ramach remontu 1891 roku. Stolarka okienna na parterze tego okresu ma zawrotnice i składane okiennicami wraz z dekoracyjnym obramieniem. Okiennice po rozłożeniu były blokowane deską zapartą w wykonanych otworach w ścianie węgarów. Stolarka okien na piętrze wykonana została bez okiennic. Co ciekawe nie mamy tutaj zawrotnic lecz zasuwki (okna 014, 017). Jednoskrzydłowe okna w lukarnach 015, 016 oraz dużego okna 013 zamykane są na zakrętki. Potwierdzeniem równoczesnego wykonania stolarki o różnych zamknięciach są, zapórki rozwierania okiennic o takiej samej formie.

Okno w obramieniu z rozłożonymi okiennicami

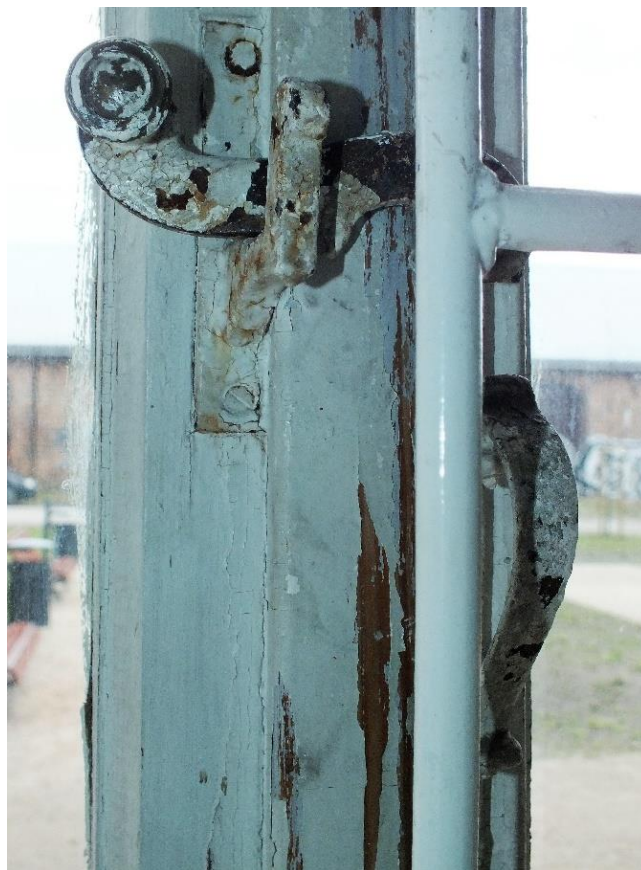
Zamek zawrotnicy okien z końca XIX wieku

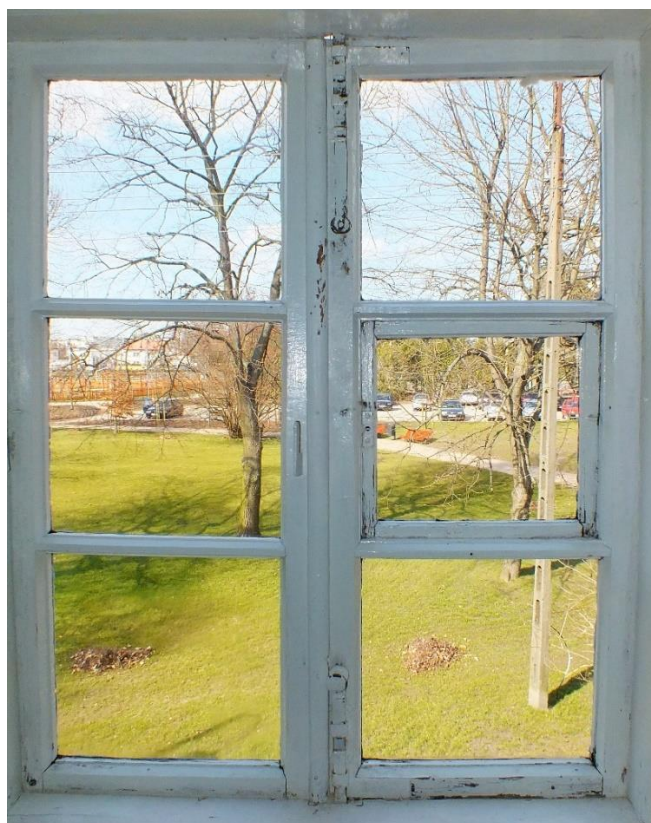
Okno piętra z zasuwkami

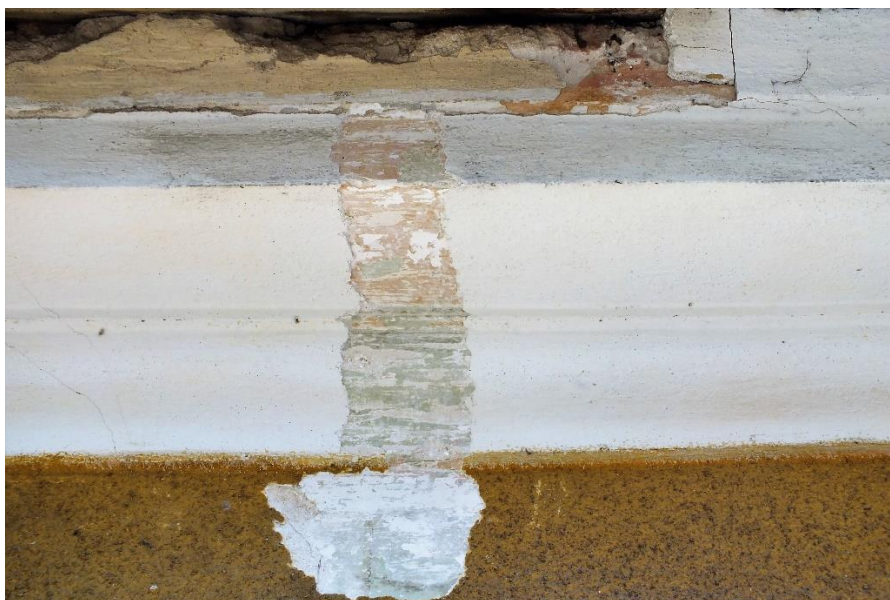
Zachowany profil gzymsu na zachodniej elewacji

Prawdopodobnie pierwotny dworek Ryxa poza opaskami okiennymi czy drzwi wejściowych nie posiadał specjalnej dekoracji. Jednak nic nie zachowało się co mogłoby wskazać ich formę. Z oryginalnej dekoracji mamy gzyms, który jest dobrze zachowany na zachodniej elewacji. Pierwotnie budynek był wymalowany w jasnozielonym kolorze. W szczytach dworku Ryxa istniały symetrycznie rozmieszczone prostokątne nisze. Nie możemy wykluczyć, że zachowana w szczycie facjatki ceramiczna dekoracja w formie czterolistnej rozety oraz trzy nisze poniżej przynależą do pierwotnego wystroju budynku. Ostateczna ocena datowania tego elementu będzie możliwa po wykonaniu rusztowań budowlanych i delikatnym odkuciu tynku wokół rozety by określić sposób jej osadzenia.

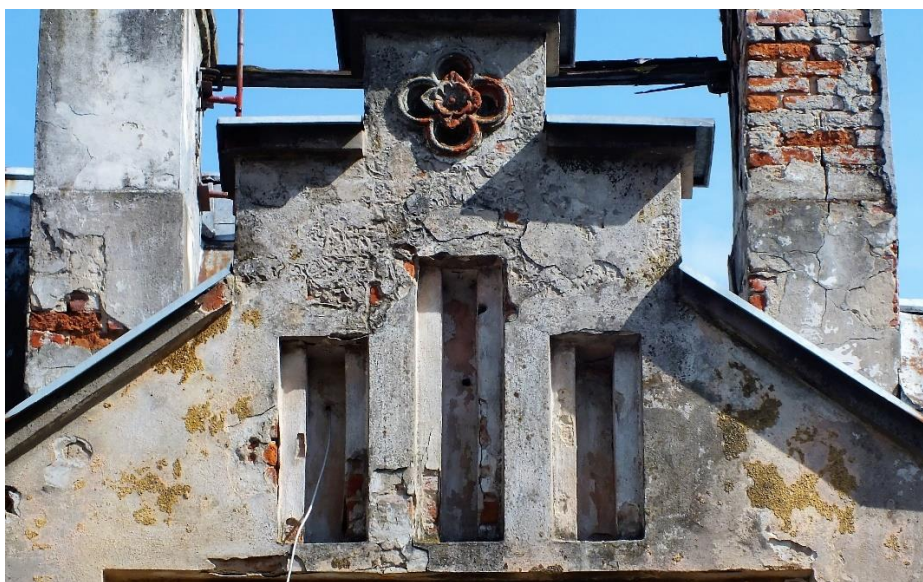
Dekoracja szczytu po przekształceniu w 1891

Jeśli rozety i nisz nie zamocowano ich wtedy to jej wmontowanie mogło nastąpić w trakcie przerabiania dekoracji budynku w tym szczytu przez hrabinę Plater Zyberk. Ganek zachodni prawdopodobnie nie jest oryginalnym gankiem z czasów budowy dworku. Zdjęcie poszycia ganku może pozwolić ujawnić elementy, które się może przechowały z pierwotnej konstrukcji. Jeżeli istniejąca forma odpowiada wcześniejszej konstrukcji, to od dawna brak jest balustrady tarasu. Zachodni ganek wykonany został w konstrukcji drewnianych słupów o ośmiokątnym przekroju spiętych górną małymi arkadami. W przyziemiu pierwotnie ganek posiadał dekoracyjną balustradę, którą na podstawie zachowanego zdjęcia można rekonstruować. Ganek ten mógł być naprawiony w 1891 roku, kiedy to wykonywana była dekoracja szczytu nad facjatką i należało dokonać podmurowania wystającej części szczytu.

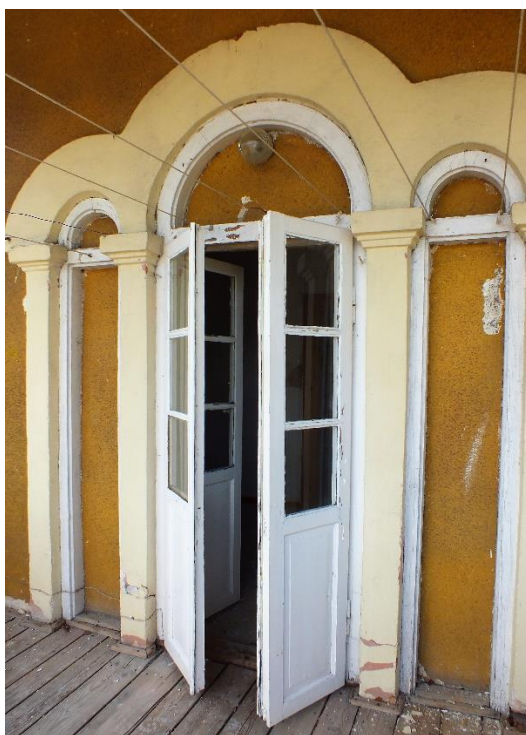
Dekoracja drzwi na ganek wykonana w 1891 roku

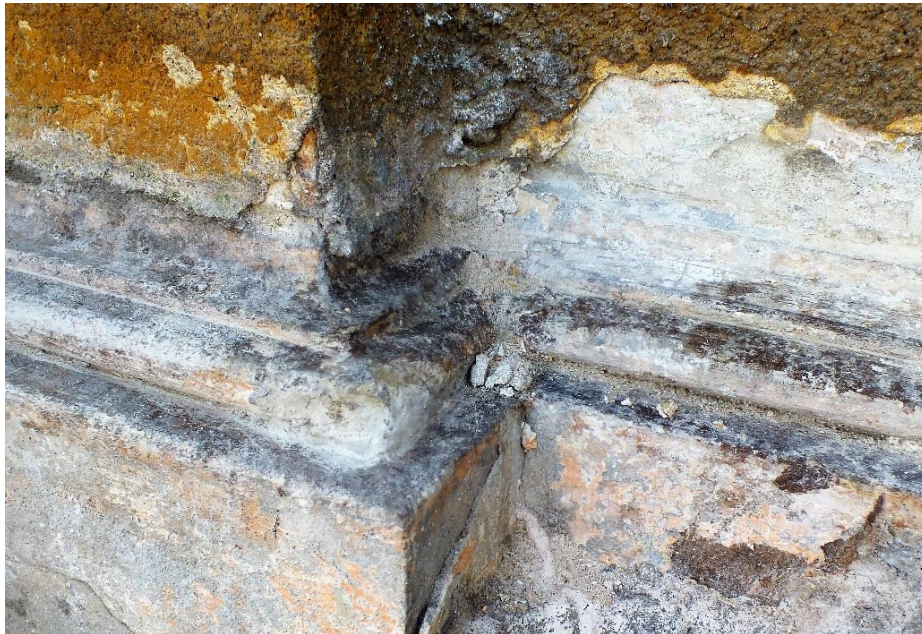
Przebudowa budynku w 1891 w poważnym zakresie widoczna jest elewacjach, lecz najmniej od strony zachodniej. Od strony wschodniej wykonany został piętrowy drewniany ganek z dekoracyjnymi balustradami. Podczas tej przebudowy pojawił wokół budynku dekoracyjny profilowany cokół wykonany w tzw. tynku romańskim (wodoodpornym). Wykonane zmiany dotyczyły zamurowania drzwi kuchennych w elewacji północnej oraz wybicie drzwi na ganek po stronie wschodniej, gdzie prawdopodobnie zlikwidowano

Zachowany profil cokołu przebudowa 1891

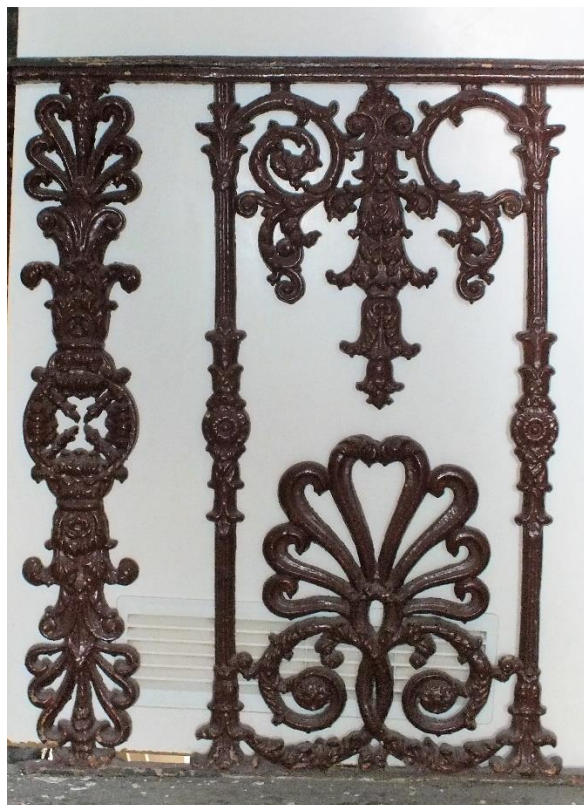
Wzór balustrady złożony z dwóch elementów żeliwnych

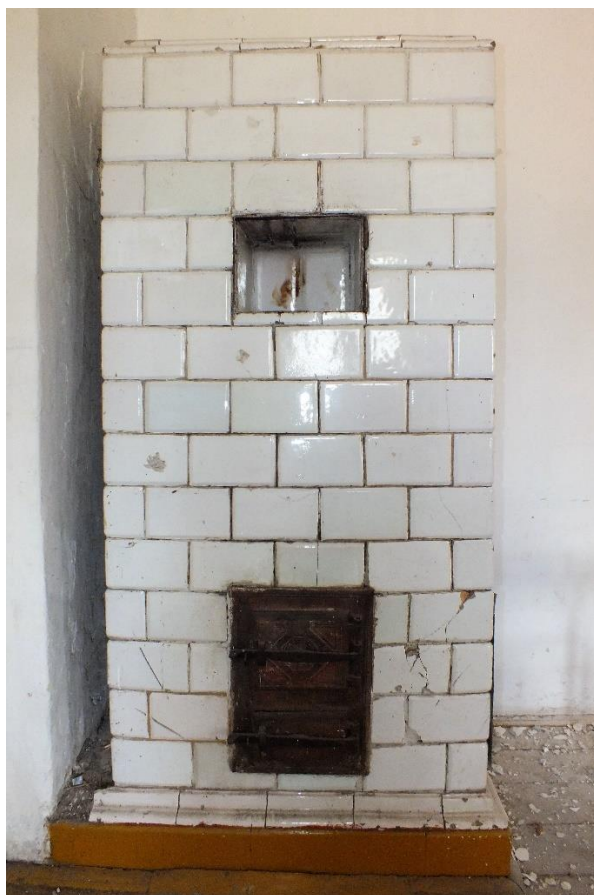
W czasie przebudowy 1891 roku dokonano wymiany pieców na nowe piece kaflowe o prostej formie. Zachowały się trzy takie piece o zbliżonych wymiarach. Interesujące jest, iż zachowane drzwiczki pochodzą od różnych wykonawców. Poza zachowanymi piecami nie stwierdzono istnienia innych historycznych instalacji i urządzeń.

Piec z pokoju A

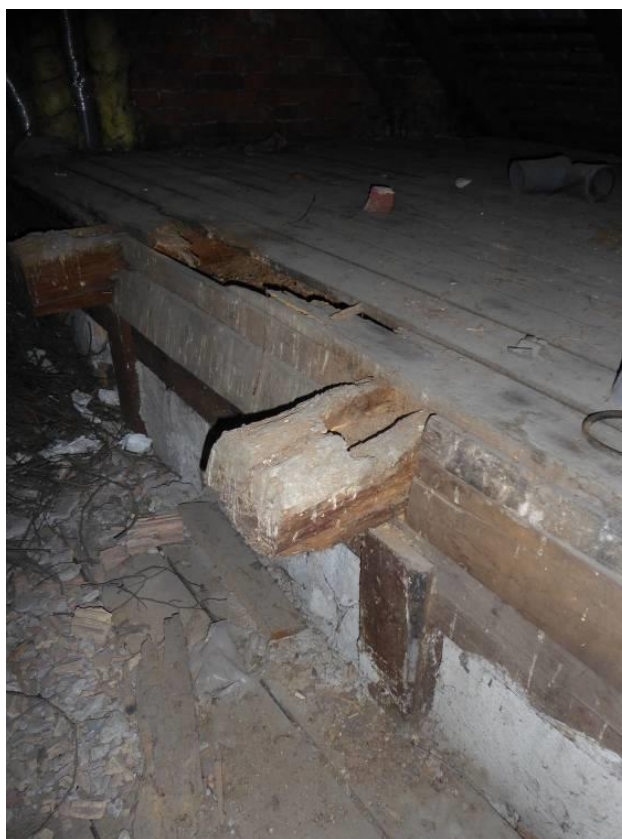
Ścianka kolankowa oraz belki stropu nad pomieszczeniem G i Gx

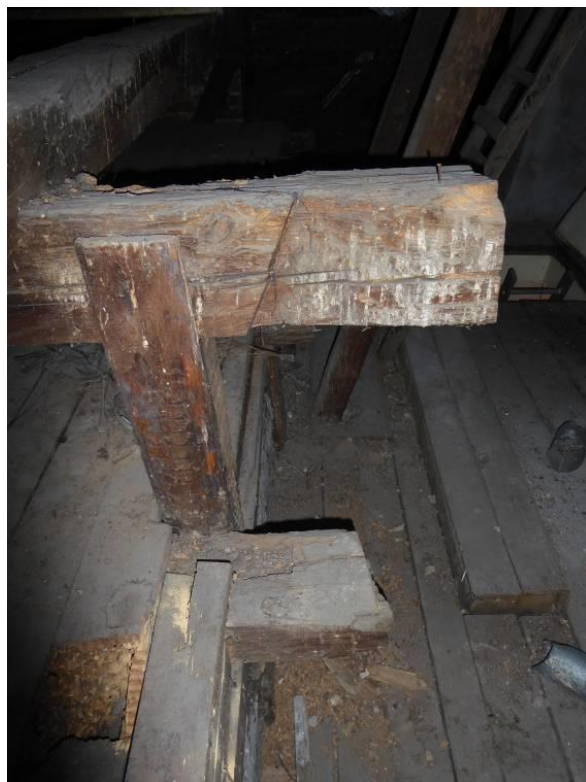
Koniec namurnicy (płatwi) zadaszenia nad ryzalitem wschodnim

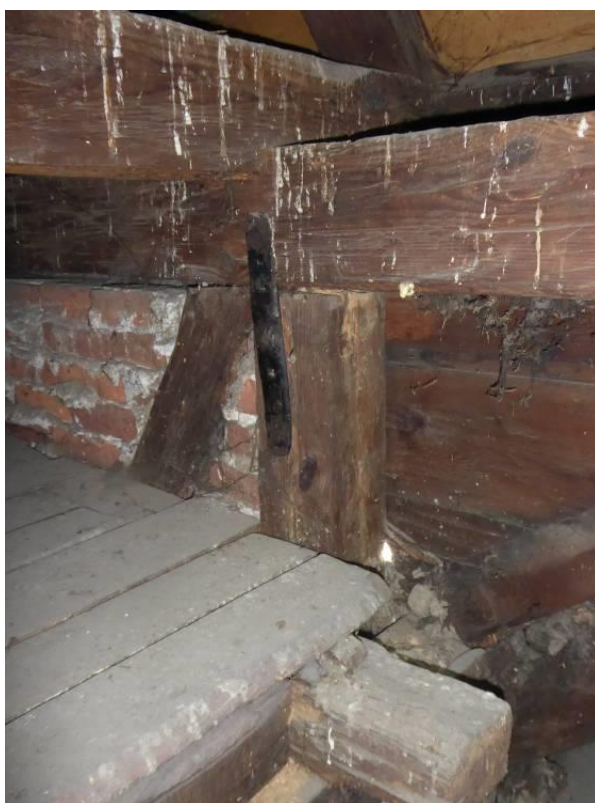
Złącza konstrukcji drewnianej wschodniej części dachu łączone stalowymi elementami

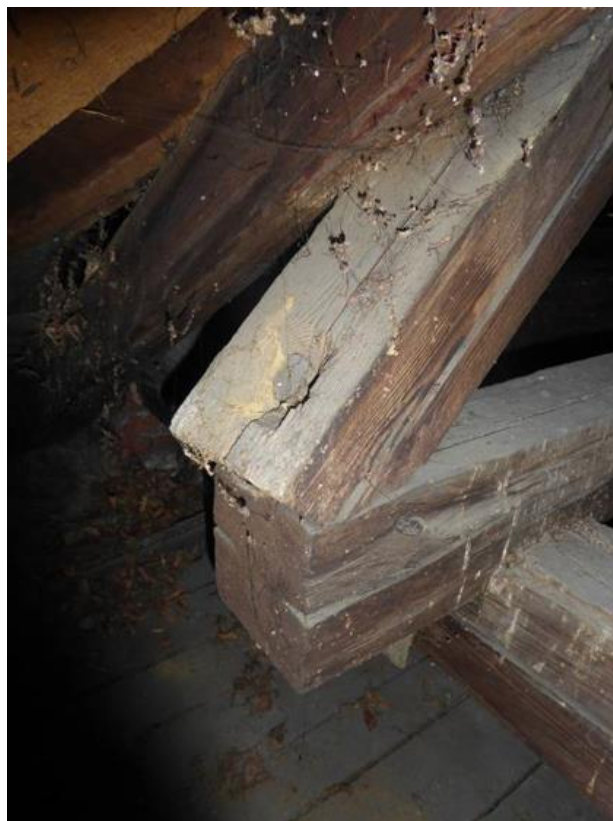
Złącza konstrukcji drewnianej nad wschodnią częścią dachu łączone na stalowe elementy

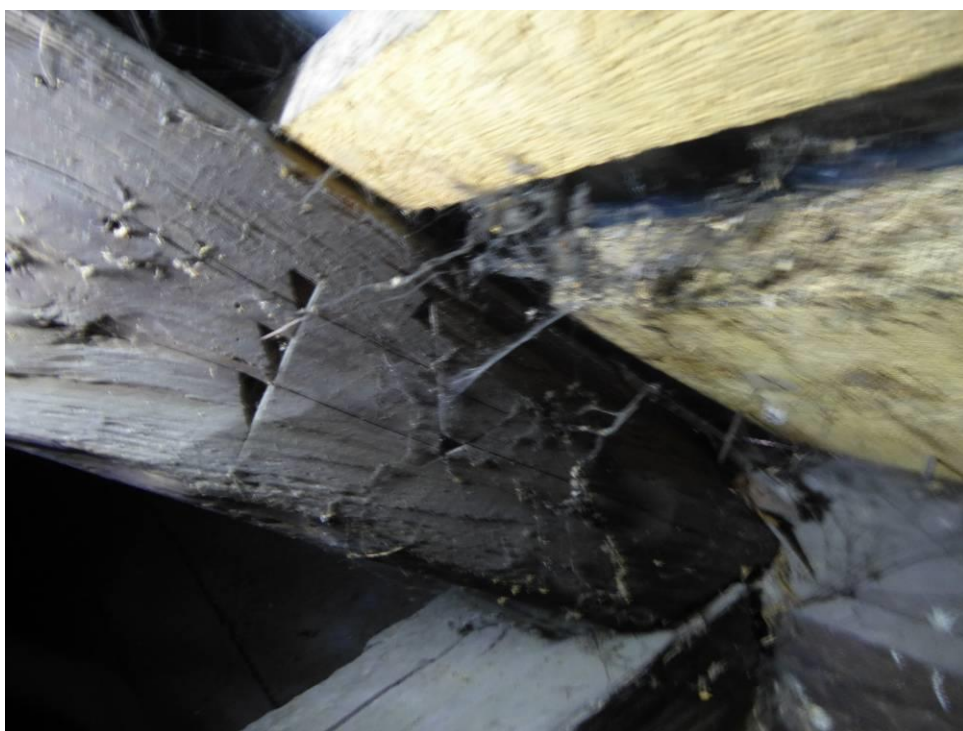
Znaki ciesielskie na krokwi konstrukcji dachu nad ryzalitem wschodnim.
