**BADANIA HISTORYCZNE I ARCHITEKTONICZNE ZABYTKOWEGO DWORKU
FOLWARKU W CHYLICZKACH, ZWANEGO „PONIATÓWKĄ”, WCZEŚNIEJ
BĘDĄCEGO DOMEM STAROSTY W PIASECZNIE (tom I.) oraz BADANIA
ZABYTKÓW RZEŹBIARSKICH (tom II.)**

TOM I.

Kwiecień, 2018

Badania historyczne i architektoniczne zabytkowego dworku folwarku w Chyliczkach zwanego „Poniatówka”, wcześniej będącego Domem Starosty w Piasecznie (tom I)

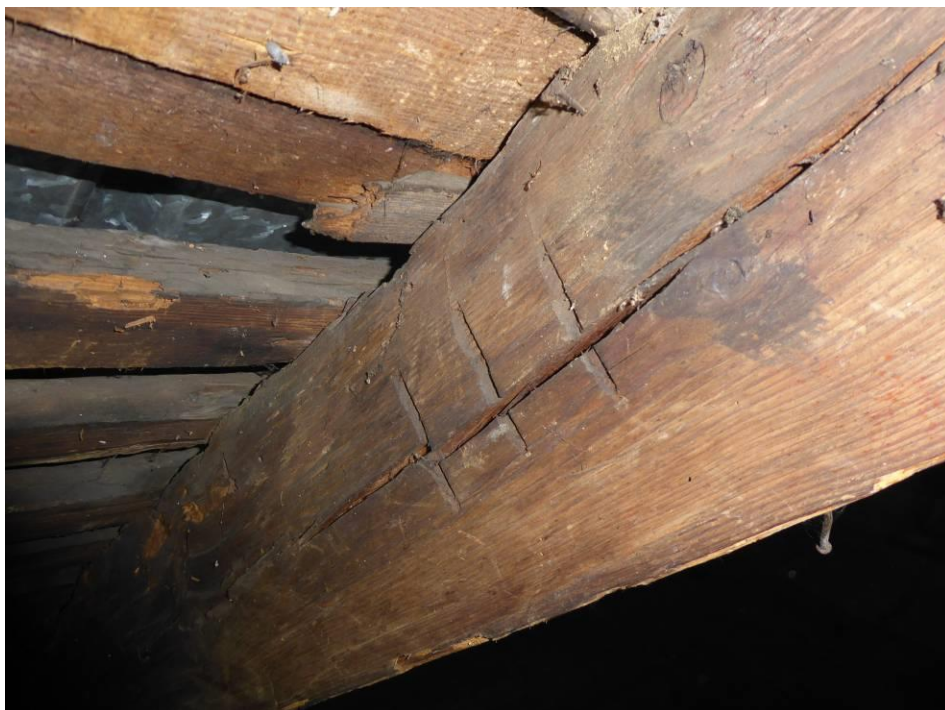
Znaki ciesielskie na krokwi konstrukcji dachu części południowej.

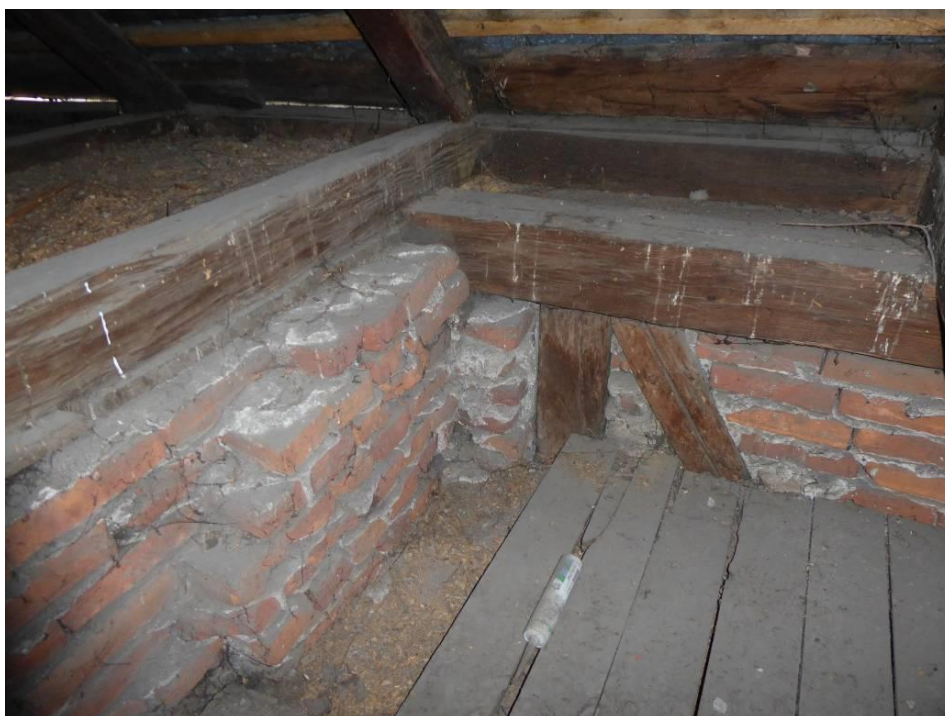
Ściana kolankowa zadaszenia części ryzalitu wschodniego.

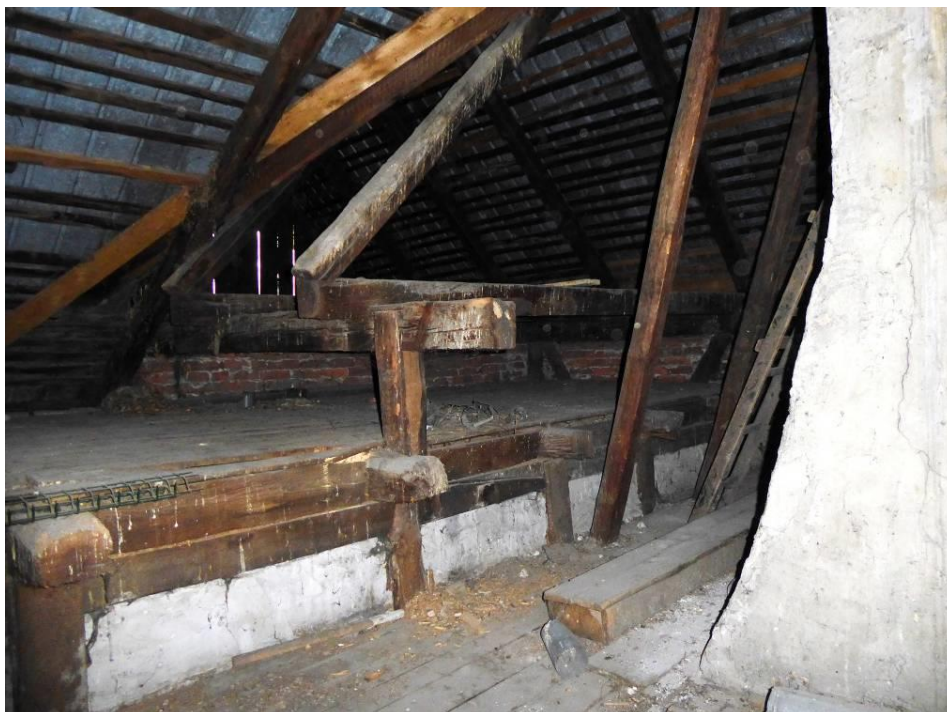
Ściana kolankowa w części północno wschodniej.

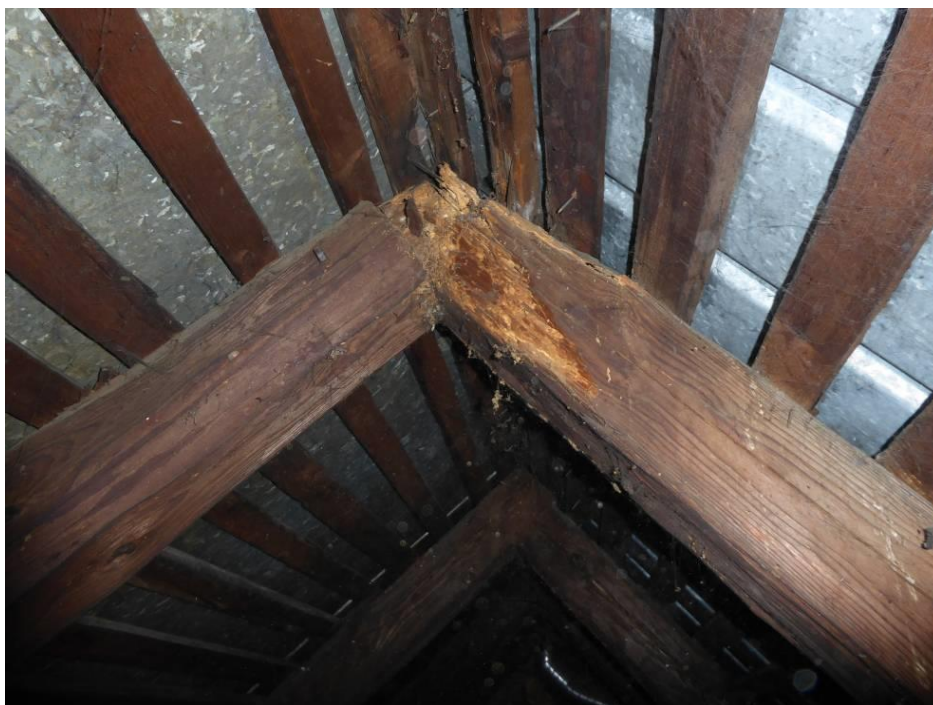
Złącze więźby w części południowej.

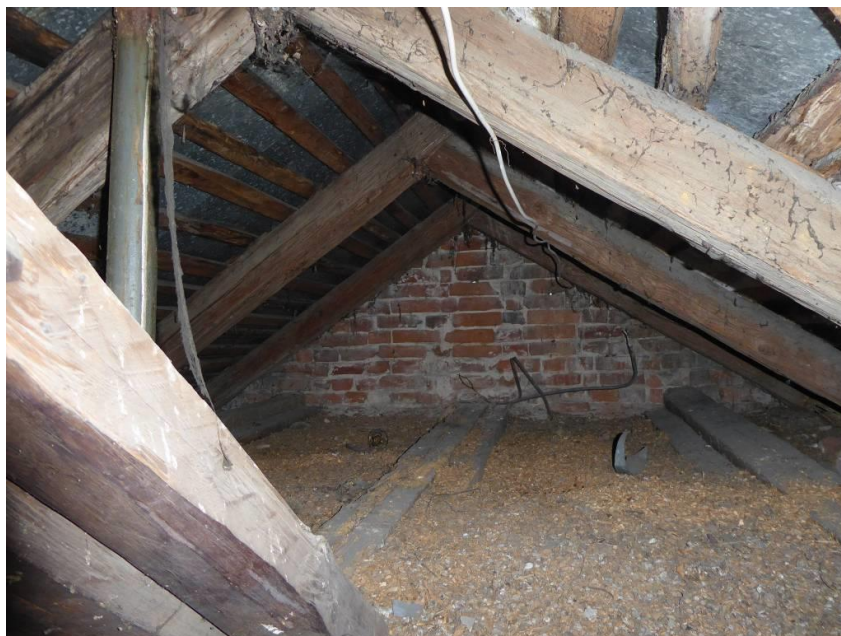
Zadaszenie ryzalitu nad częścią zachodnią.
