PROFIL GEOTECHNICZNY		Otwór Nr 3	
Miejscowość :	Chyllice ul. Przejazd	wykonał:	dr Maciej Maślakowski
		data:	lipiec 2020r.

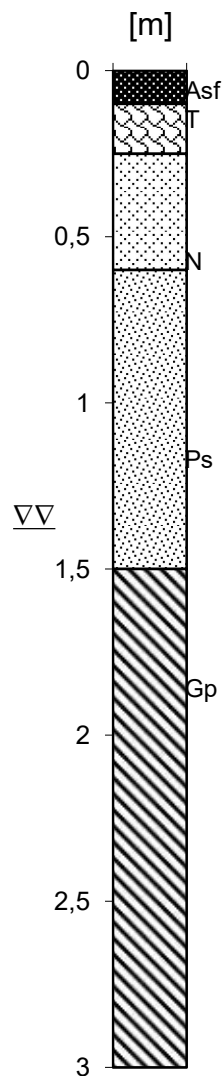
poziom wody grunt.	wilgotność	stan gruntu [m]	głębokość [m]	miąższość [m]	symbol	nazwa	barwa
			0,1	0,1	Asf.	asfalt	
			0,25	0,15	T	tłuczeń	
	mw	szg	0,6	0,35	N	nasyp piaszczysty	szary
1,4	w	szg	1,5	0,9	Ps	piasek średni	brązowy
	w	tpl	3	1,5	Gp	glina piaszczysta	brązowa
