PROFIL GEOTECHNICZNY		Otwór Nr 2	
Miejscowość :	Chylice ul. Przejazd	wykonał:	dr Maciej Maślakowski
		data:	lipiec 2020r.

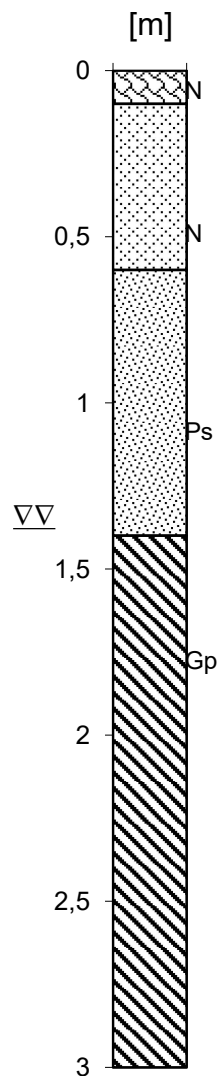
poziom wody grunt.	wilgotność	stan gruntu [m]	głębokość [m]	miąższość [m]	symbol	nazwa	barwa
			0,1	0,1	N	nasyp gruz+kamienie	
	mw	szg	0,6	0,5	N	nasyp piaszczysty	brązowy
1,4	w	szg	1,4	0,8	Ps	piasek średni	brązowy
	w	tpl	3	1,6	Gp	glina piaszczysta	brązowa
