Nazwa opracowania:	„REMONT I PRZEBUDOWA ZABYTKOWEGO BUDYNKU PONIATÓWKI W PARKU MIEJSKIM W PIASECZNI WRAZ Z INFRASTRUKTURĄ TECHNICZNĄ I ZAGOSPODAROWANIEM TERENU”
Nazwa zadania nadana przez inwestora	„MODERNIZACJA ZABYTKOWEGO BUDYNKU PONIATÓWKI W PARKU MIEJSKIM – PROJEKT + REALIZACJA”
Stadium:	PROJEKT WYKONAWCZY KONSERWATORSKI
Inwestor:	GMINA PIASECZNO UL. KOŚCIUSZKI 5,05-500 PIASECZNO, WOJ. MAZOWIECKIE
Branża:	KONSERWACJA ZABYTKÓW , ARCHITEKTURA
Kategoria obiektu:	KATEGORIA IX - BUDYNKI KULTURY, NAUKI I OŚWIATY
Adres inwestycji:	Ul. Chyliczkowska 20G, 05-500 Piaseczno, woj. Mazowieckie Dz. nr ewid. 8/7, 1/2 obręb 27, j.ewid 141804_4 Piaseczno - miasto

„REMONT I PRZEBUDOWA ZABYTKOWEGO BUDYNKU PONIATÓWKI W PARKU MIEJSKIM W PIASECZNIE WRAZ Z INFRASTRUKTURĄ TECHNICZNĄ I ZAGOSPODAROWANIEM TERENU” („MODERNIZACJA ZABYTKOWEGO BUDYNKU PONIATÓWKI W PARKU MIEJSKIM – PROJEKT + REALIZACJA”)

CZĘŚĆ RYSUNKOWA:

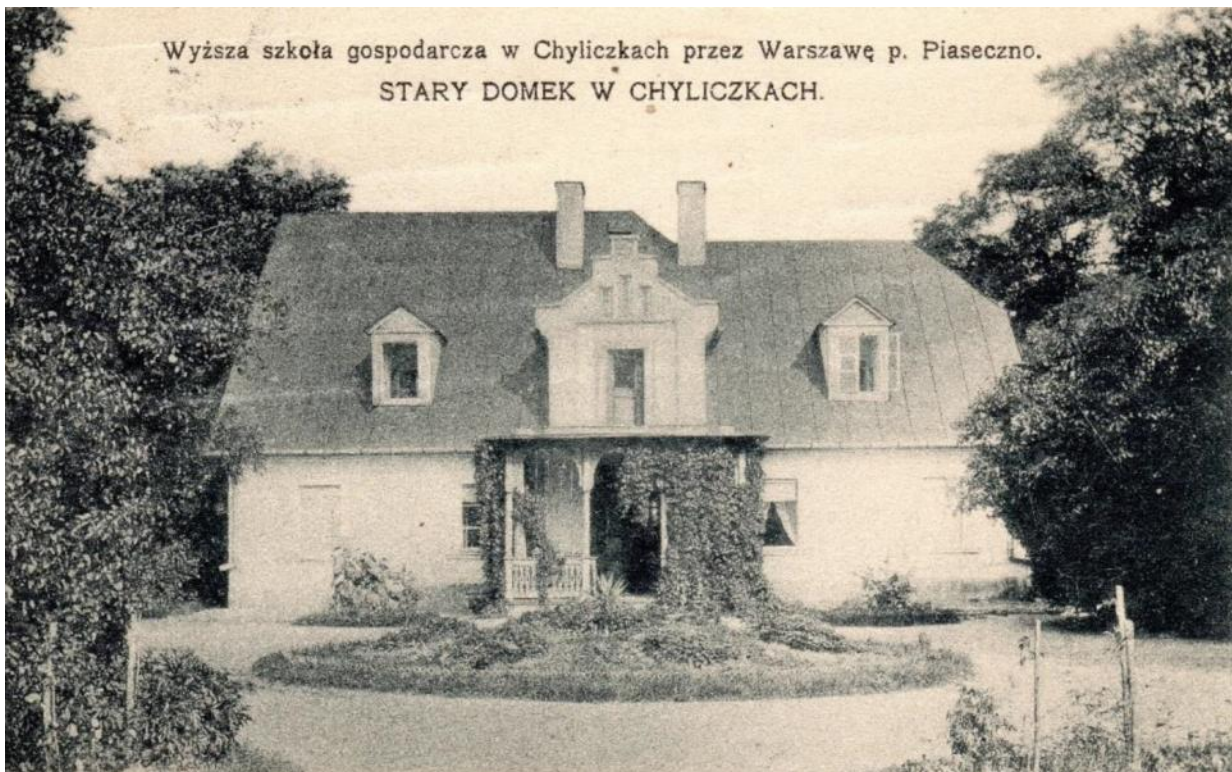
Ilustracja 2 „Wyższa szkoła gospodarcza w Chyliczkach” Historyczna pocztówka ukazująca zachodnią elewację budynku. Źródło: www.piaseczynskispacerownik.blogspot.com/2016/05/krotka-historia-chyliczek.html, Fot. zbiory Jerzego Duszy

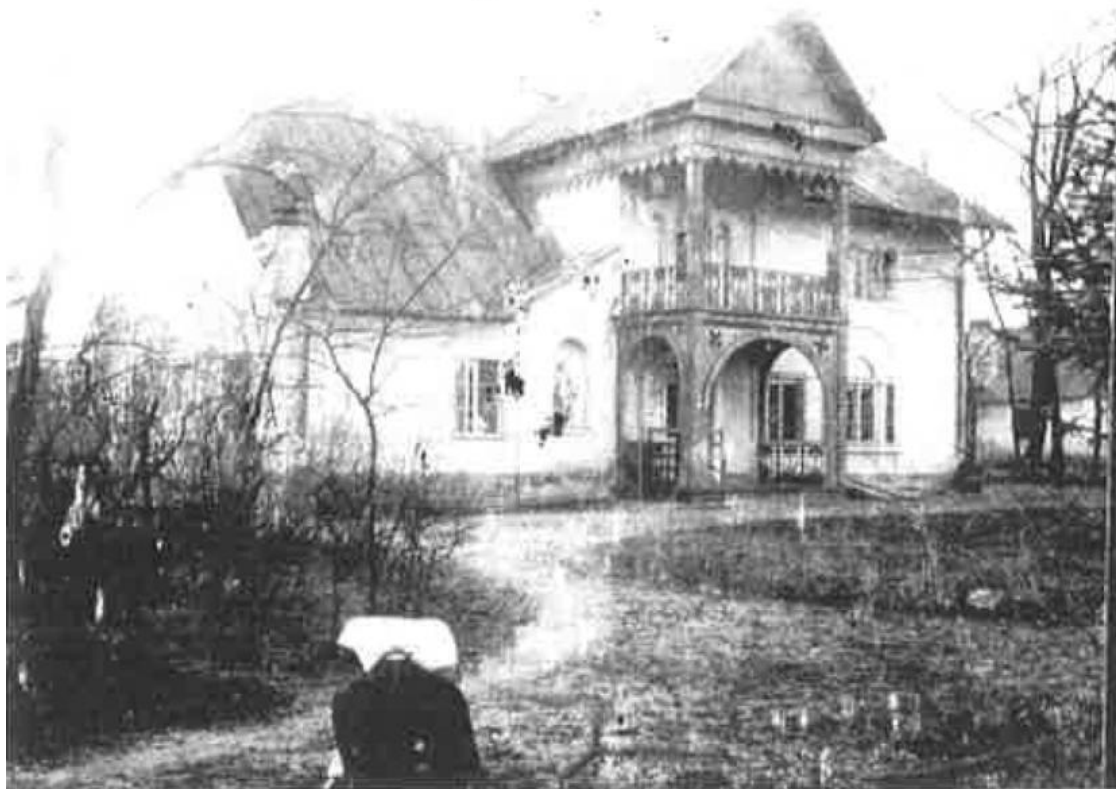
Ilustracja 3 Fotografia archiwalna z pierwszej połowy XX w. Źródło: K.Przesmycka, Dokumentacja badań konserwatorskich dworku „Poniatówka”

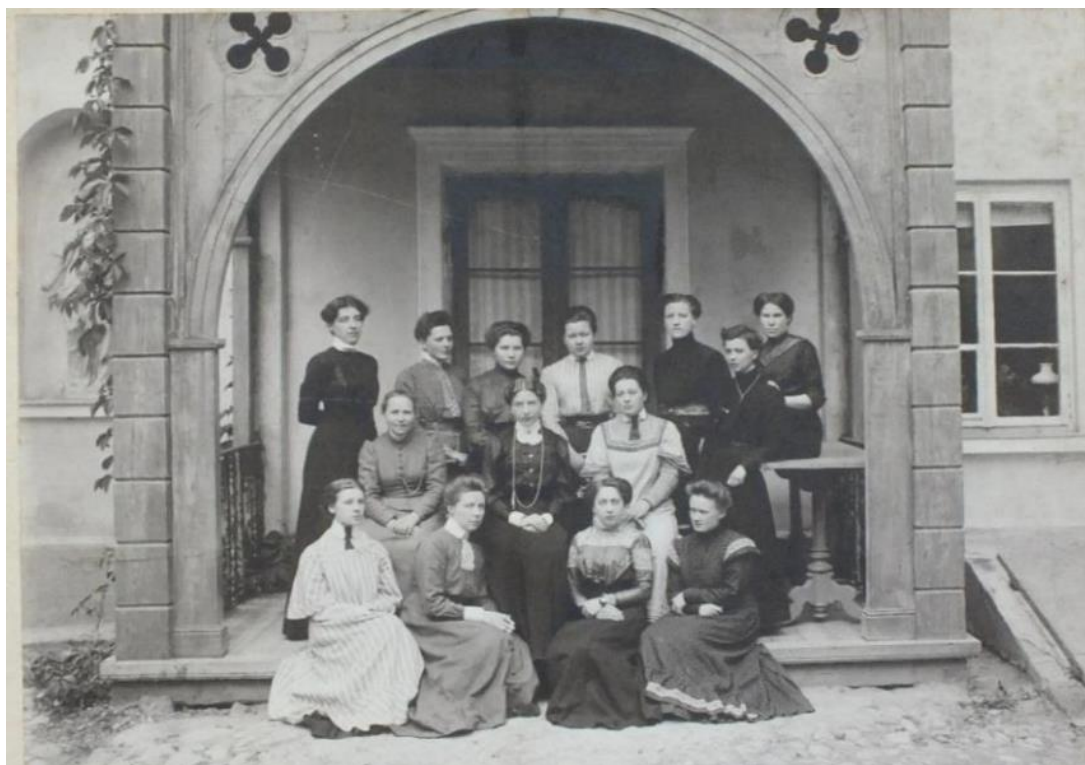
Ilustracja 5. Fotografia archiwalna przedstawiająca wschodni ganek Poniatówki. Źródło: PKZ Barański i Wspólnicy SpK, *Badania historyczne i architektoniczne zabytkowego dworku folwarku w Chyliczkach zwanego „Poniatówką”, wcześniej będącego domem starosty w Piasecznie*, tom I, 2018r.

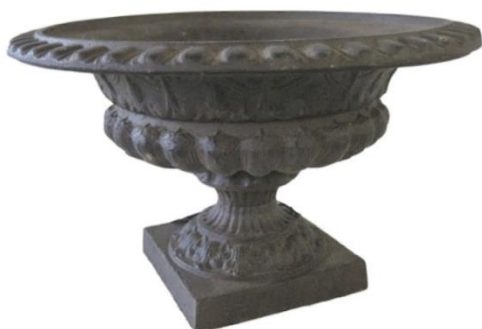
Materiał: żeliwo

Szerokość: 48 cm

Planowane jest odtworzenie waz na podestach przy elewacji południowej na podstawie ikonografii. Brak jest źródeł historycznych, z których wynikałoby z jakiego materiału były wykonane wazy – mogły to być zarówno elementy kamienne, żeliwne (w obiekcie występują żeliwne balustrady) jak i imitacje tych materiałów. Formę waz (w oparciu o opracowanie modelu wykonanego przez Wykonawcę) oraz materiał z jakiego zostaną zrekonstruowane należy uzgodnić z MWKZ na etapie prowadzenia prac remontowych i konserwatorskich.

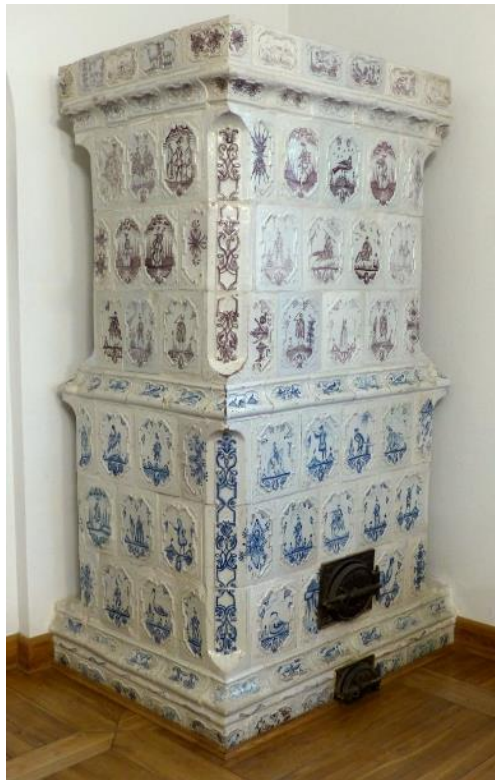
Ilustracja 11. Piec kaflowy z I poł XVIII w na zamku w Liwie, źródło: <http://liw-zamek.pl/>

W pomieszczeniu A projektowana jest rekonstrukcja XVIII-wiecznej formy pieca z zielonych kafli. Podobnie jak w przypadku pieców istniejących nie przewiduje się pełnienia funkcji grzewczej przez odtwarzany piec.
