INWENTARYZACJA UZUPEŁNIAJĄCA ARCHITEKTONICZNO-BUDOWLANA

ZABYTKOWEGO BUDYNKU TZW. „DOMU ZOŚKI”
POŁOŻONEGO PRZY UL. KRÓLOWEJ JADWIGI 11
W PIASECZNI

05-500 Piaseczno, ul. Królowej Jadwigi 11, dz. nr ewid. 53, obręb 0050 Piaseczno, jednostka
ewidencyjna 141804_4 Piaseczno

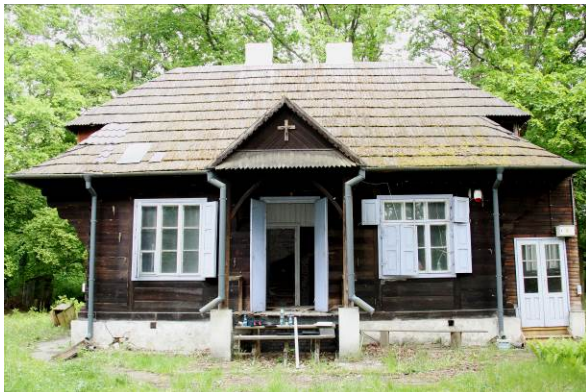
Widok elewacji zachodniej w stanie istniejącym

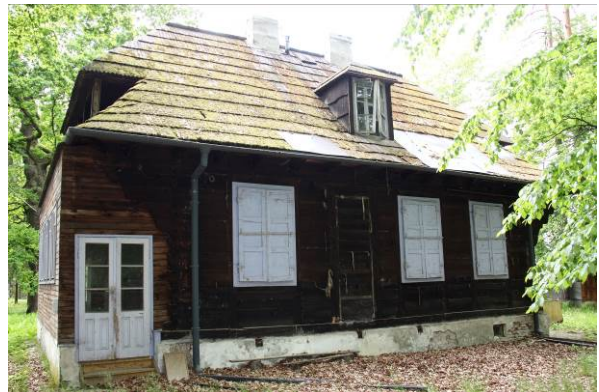
Widok elewacji wschodniej w stanie istniejącym

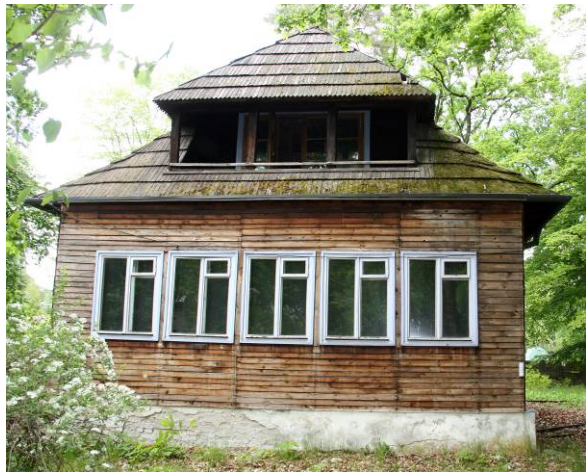
Widok elewacji południowej w stanie istniejącym

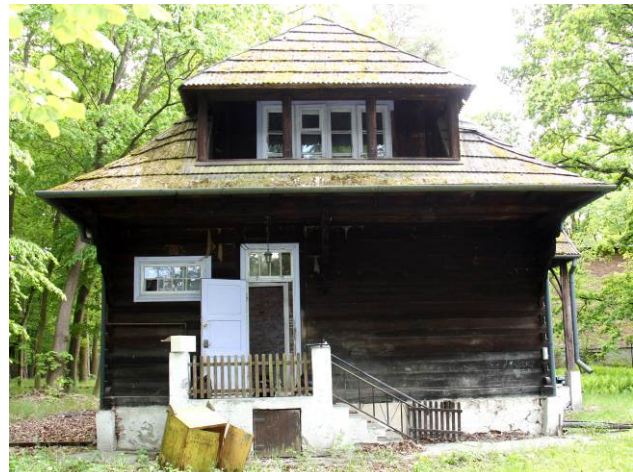
Widok elewacji północnej w stanie istniejącym
