**„MODERNIZACJA ZABYTKOWEGO BUDYNKU PONIATÓWKI
W PARKU MIEJSKIM – PROJEKT + REALIZACJA”**

Program prac konserwatorskich w zakresie malowideł ściennych.

Rozszerzenie dla pkt 9 z Projekt wykonawczy konserwatorski.

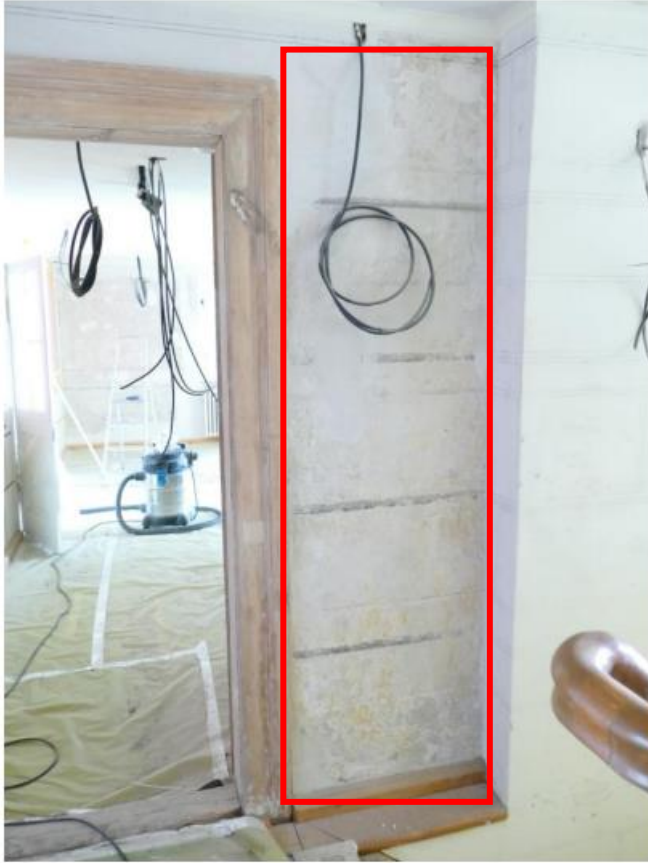
Klatka schodowa – polichromia imitująca kamienne bloki zachowana na wąskim fragmencie ściany po prawej stronie górnego biegu schodów, dobrze widoczna, wstępnie oczyszczona (do konserwacji + rekonstrukcja 1,33m²)

Oryginalne polichromie oznaczone czerwoną ramką do Konserwacji + Rekonstrukcji. Pozostałe ściany na klatkach do odtworzenia.

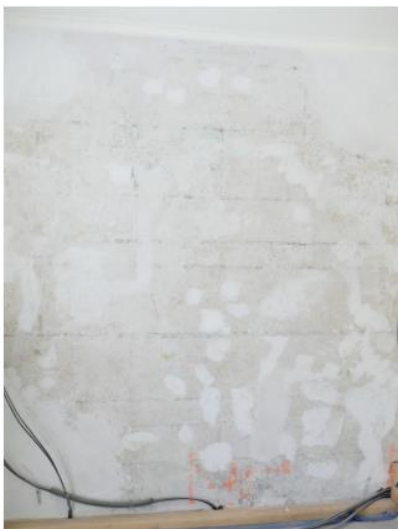
Pomieszczenie F (przygórka środkowa) – polichromia zachowana na 3 ścianach (do konserwacji + rekonstrukcji 16,47m²)

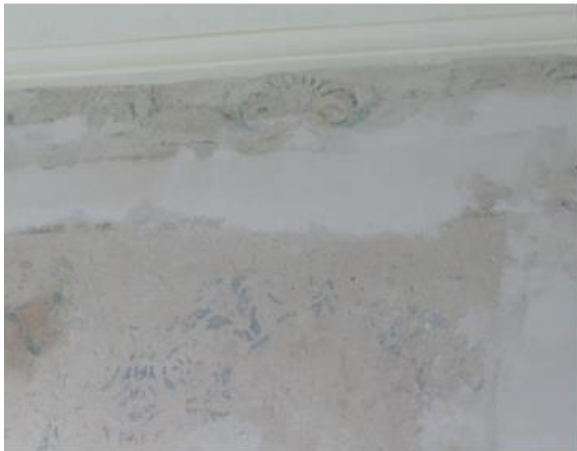
**Pomieszczenie G – polichromia na części ściany od strony wschodniej (do konserwacji +
rekonstrukcji**

Oryginalne polichromie oznaczone czerwonym gradientem do Konserwacji + Rekonstrukcji. Resztę pomieszczenia wykończone na gładko, malowane w kolorze pasującym i dobranym po zakończeniu prac z polichromiami.

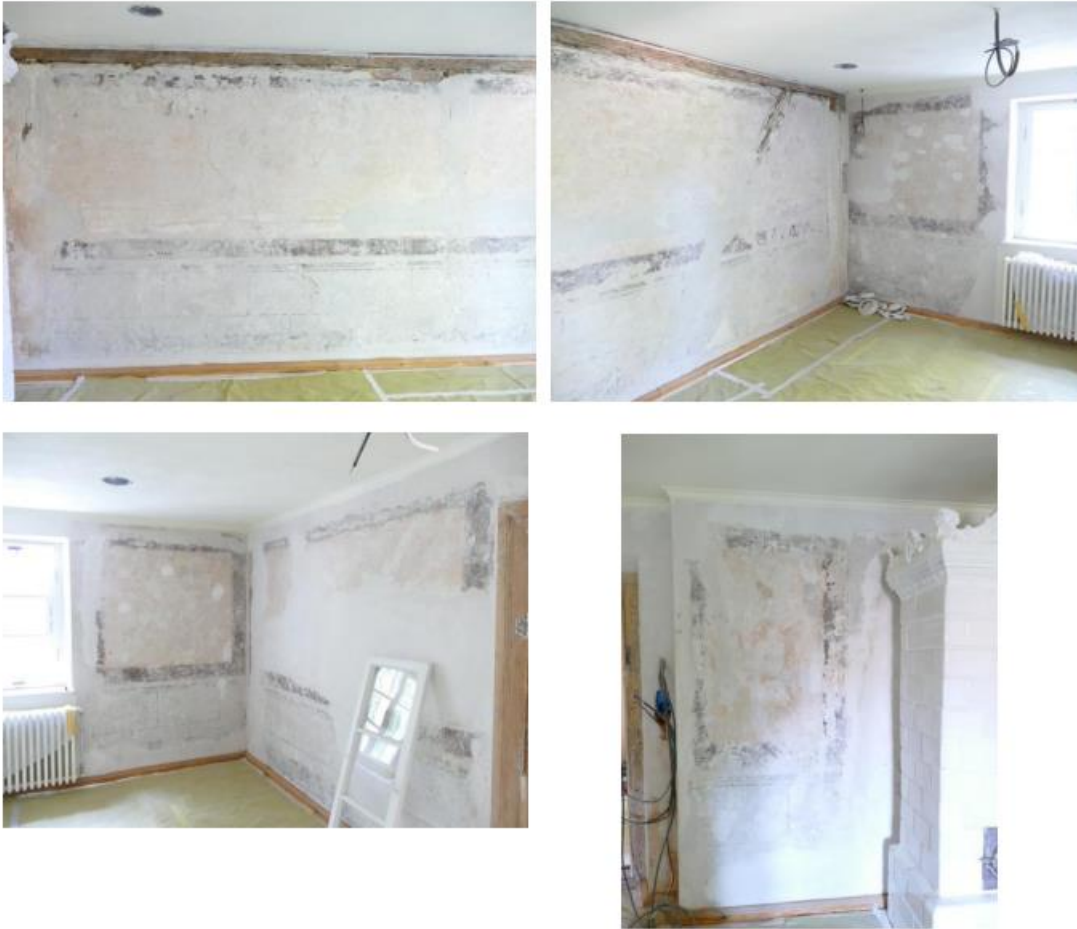
Pomieszczenie D – polichromie widoczne na czterech ścianach (do konserwacji+ rekonstrukcja 44,42m2)

Oryginalne polichromie oznaczone czerwonym gradientem do Konserwacji + Rekonstrukcji. Resztę pomieszczenia wykończone na gładko, malowane w kolorze pasującym i dobranym po zakończeniu prac z polichromiami.

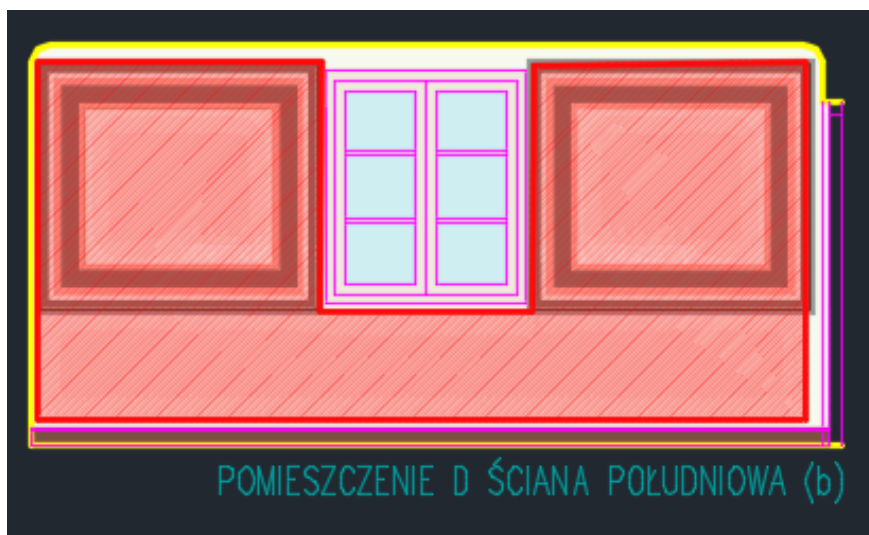
Oryginalne polichromie oznaczone czerwonym gradientem do Konserwacji + Rekonstrukcji. Resztę pomieszczenia wykończone na gładko, malowane w kolorze pasującym i dobranym po zakończeniu prac z polichromiami.
