**AUDYT BEZPIECZEŃSTWA RUCHU DROGOWEGO
DLA PRZEJŚĆ DLA PIESZYCH
NA DROGACH BĘDĄCYCH W ZARZĄDZIE
BURMISTRZA MIASTA I GMINY PIASECZNO**

SYNTEZA

Gdańsk, XI 2023 r.

GMINA Piaseczno

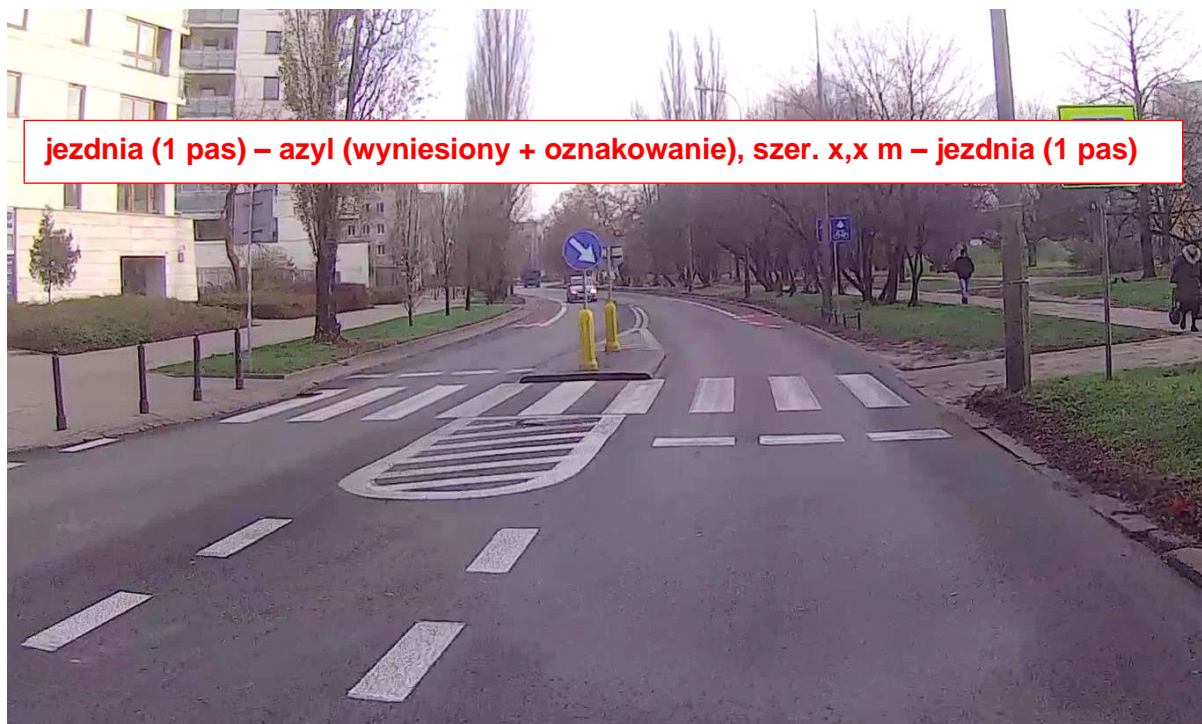
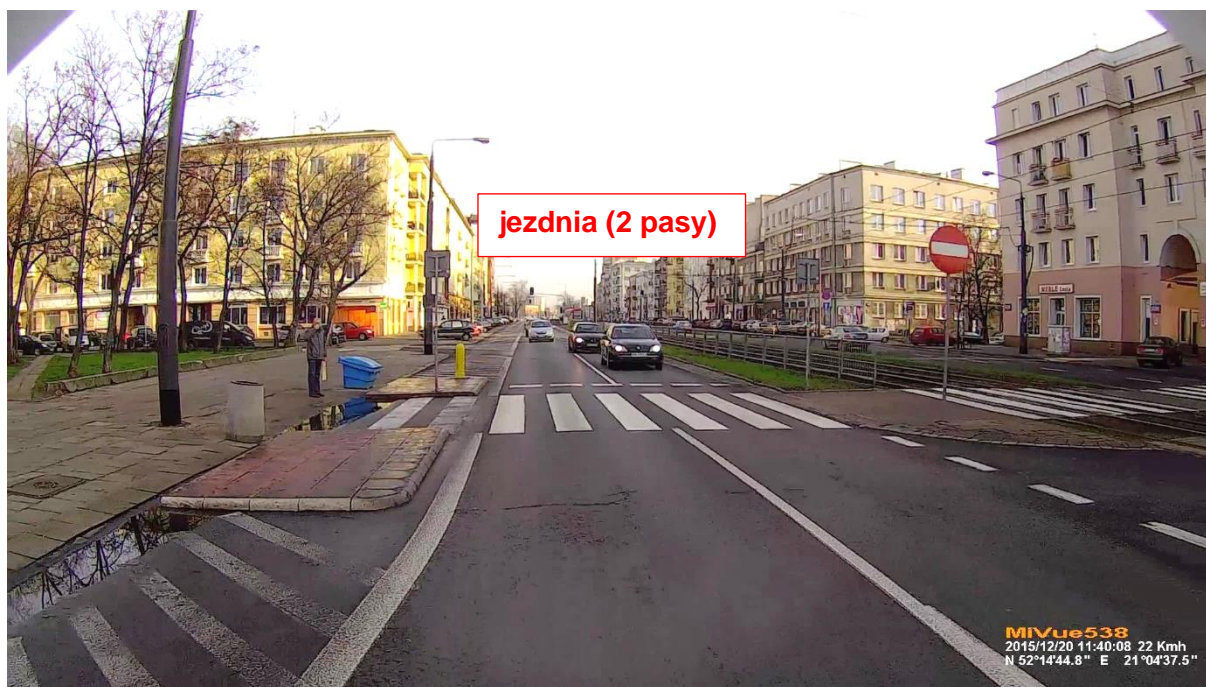
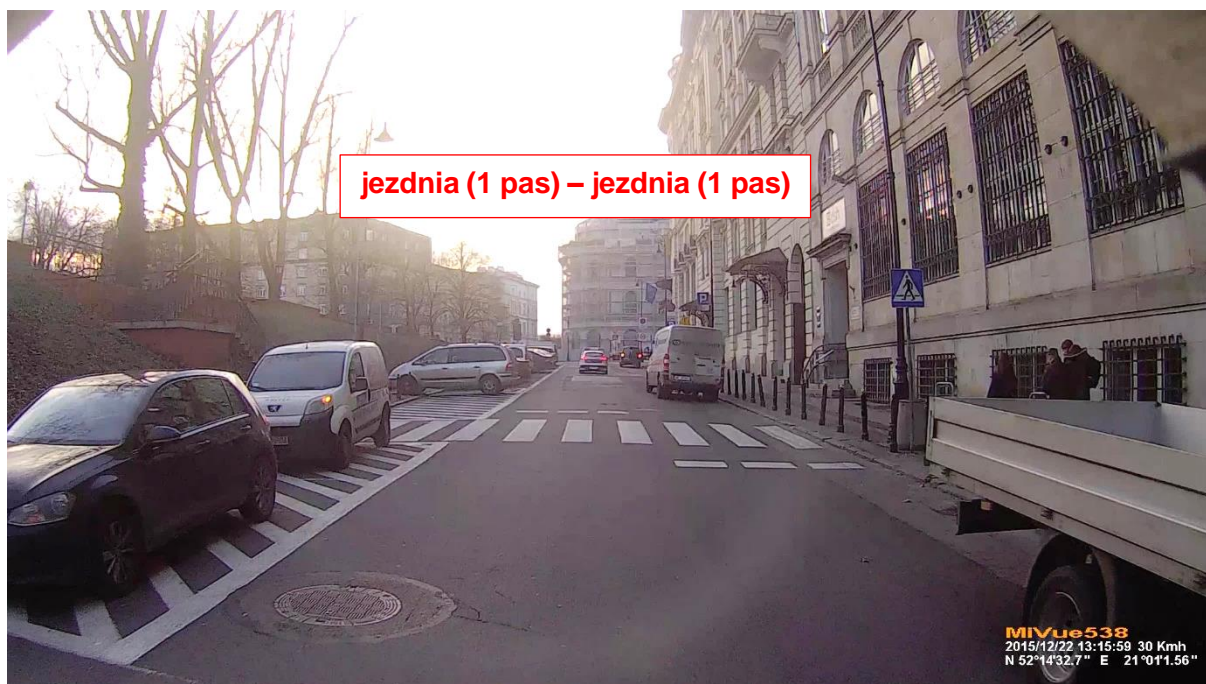
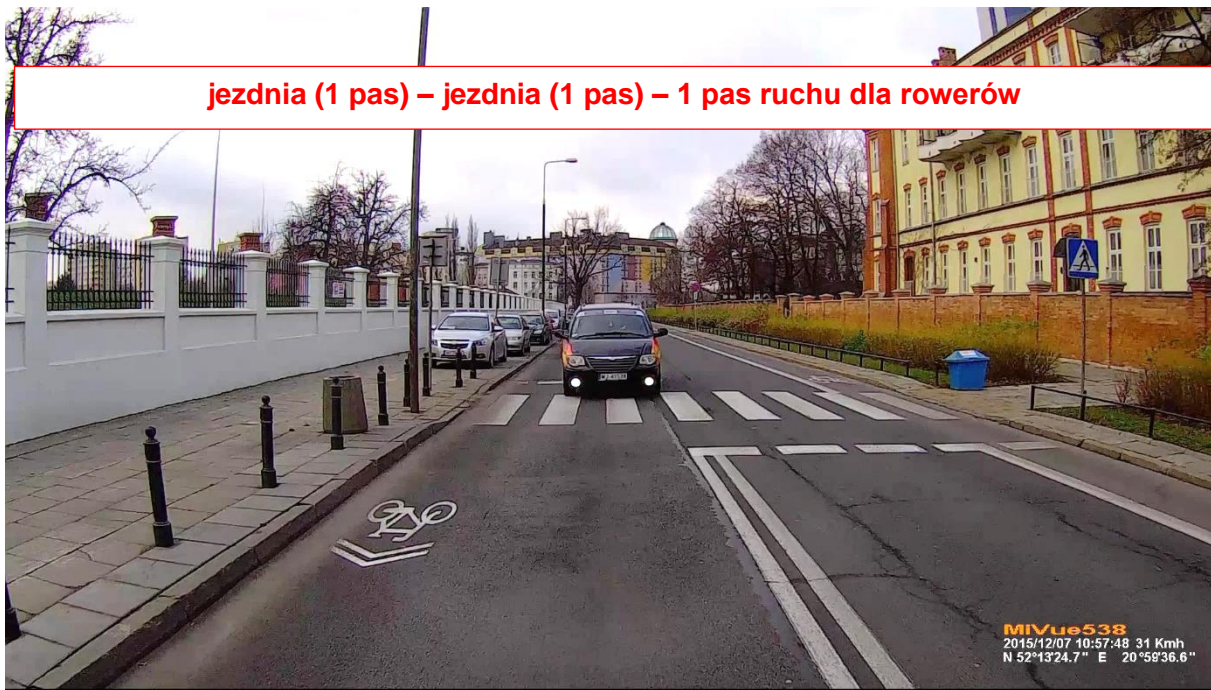
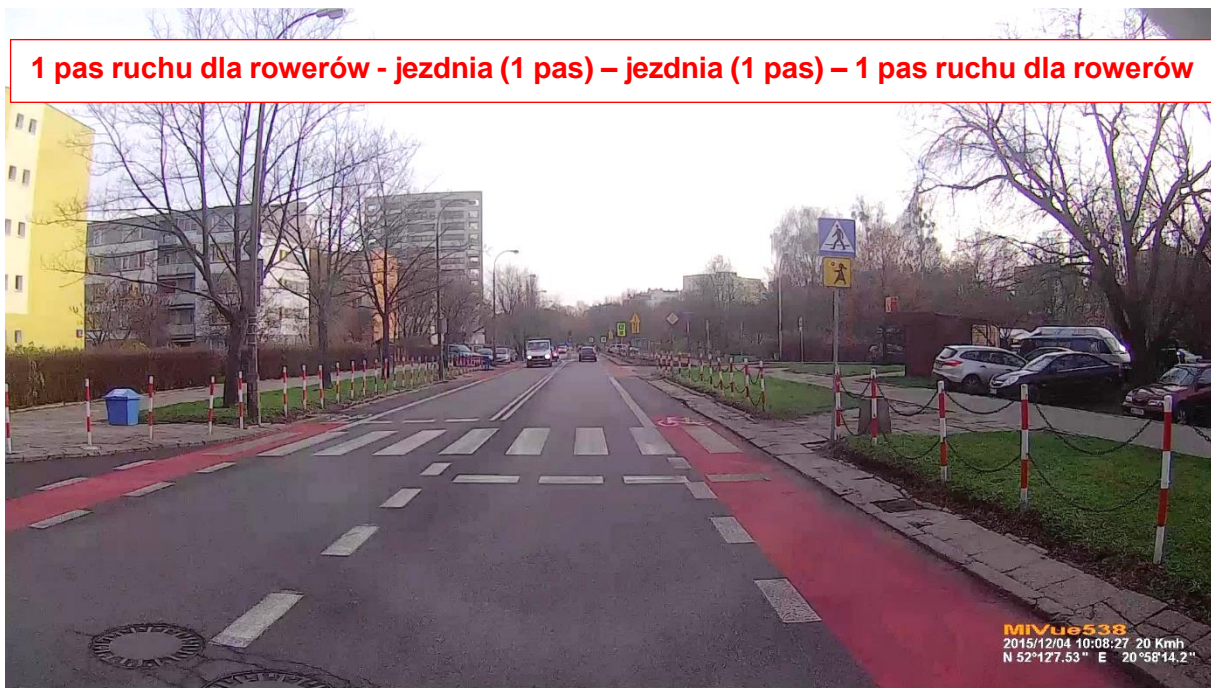
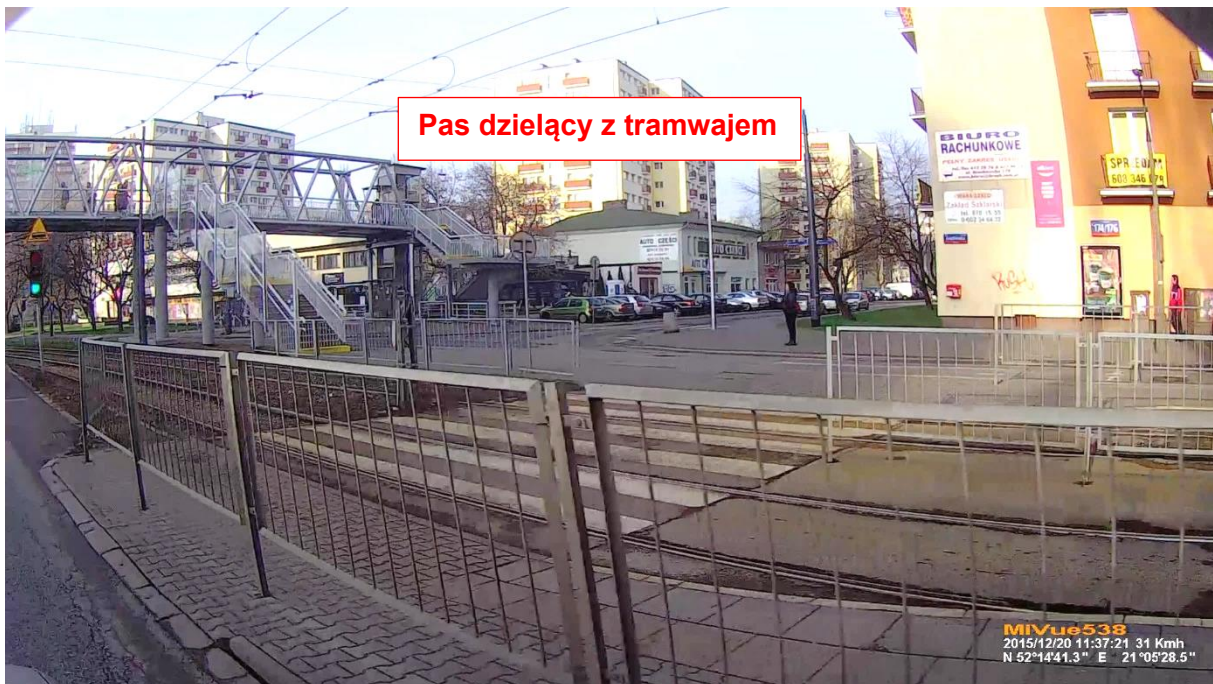
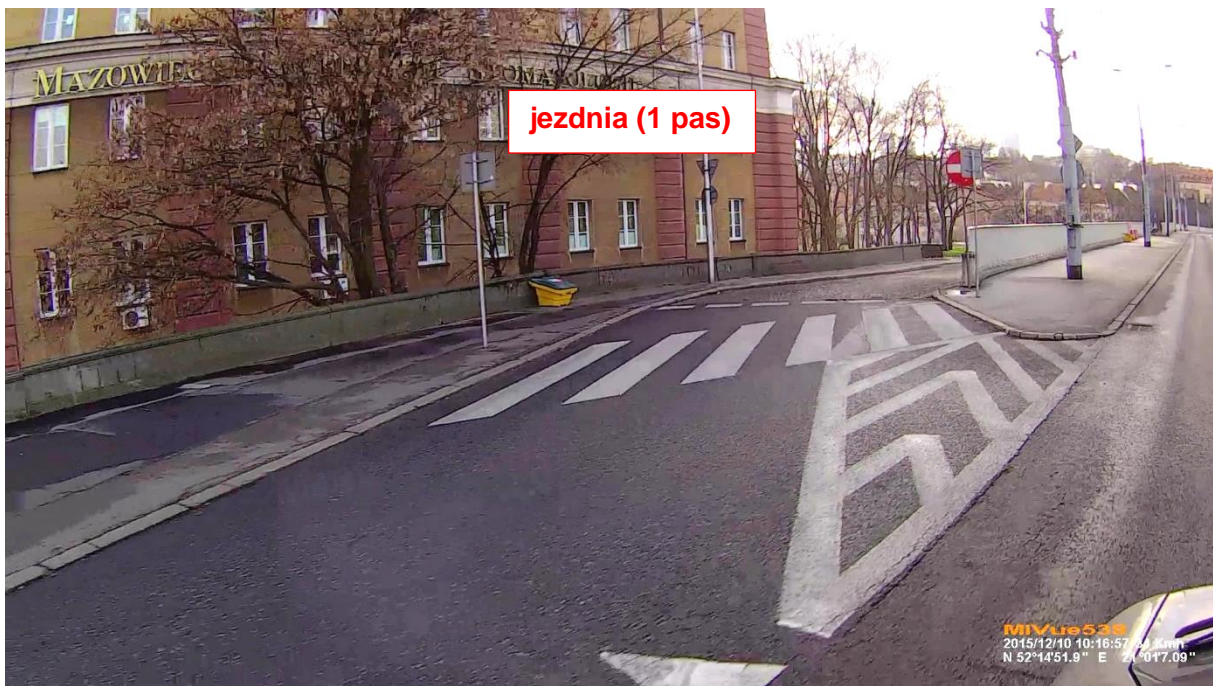
Rys. 2.14 Elementy przekroju poprzecznego – przykład I.

Rys. 2.15 Elementy przekroju poprzecznego – przykład II.

Rys. 2.16 Elementy przekroju poprzecznego – przykład III.

Rys. 2.17 Elementy przekroju poprzecznego – przykład IV.

Rys. 2.18 Elementy przekroju poprzecznego – przykład V.

Rys. 2.19 Elementy przekroju poprzecznego – przykład VI.

Rys. 2.20 Elementy przekroju poprzecznego – przykład VII.

Przykładowy opis przekroju poprzecznego w osi przejścia pokazano na rys. 2.13-2.19.

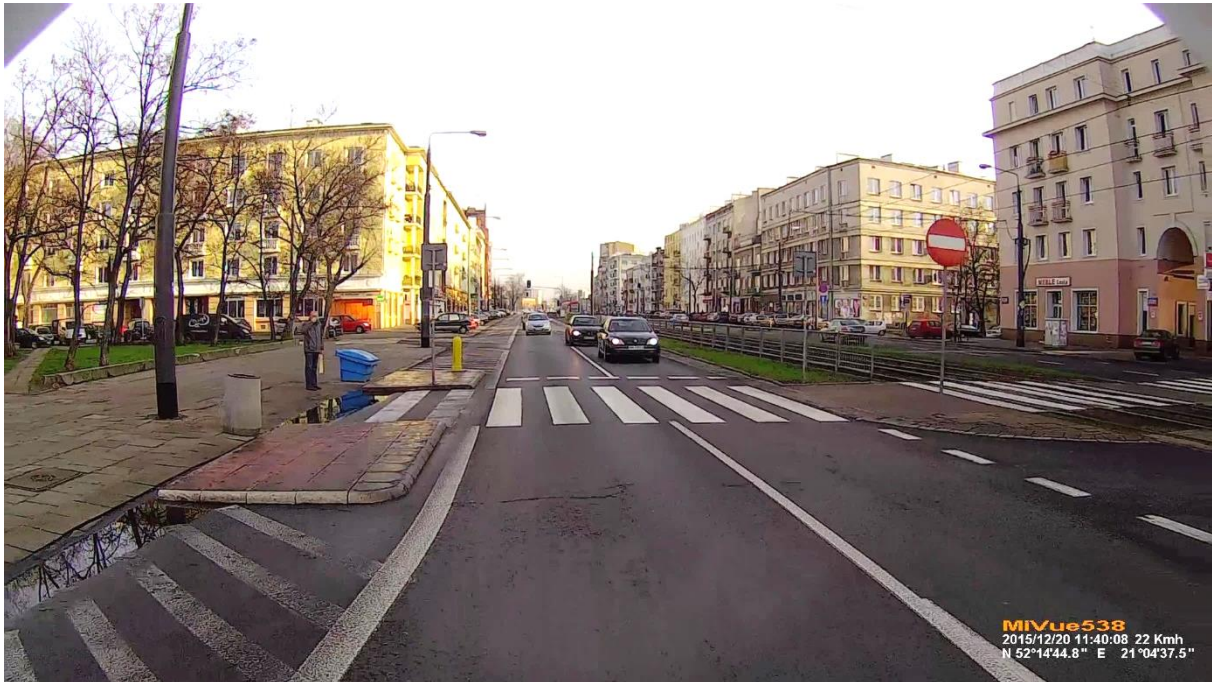
Rys. 2.22 Przykład zawężenia - lewa strona przejścia, wyspa wyniesiona o szerokości x.x m.

W tej części bazy znajdują się informacje nt. zawężeń jezdni w obszarze przejścia (jeżeli wystąpiły). Audytor określił jaki rodzaj zawężenia wystąpił w danym miejscu oraz jaką ma szerokość. Zawężenia wskazane zostały oddzielnie dla strony lewej i prawej przejścia. Strony określone zostały za pomocą określonego wcześniej kierunku głównego ruchu pojazdów.

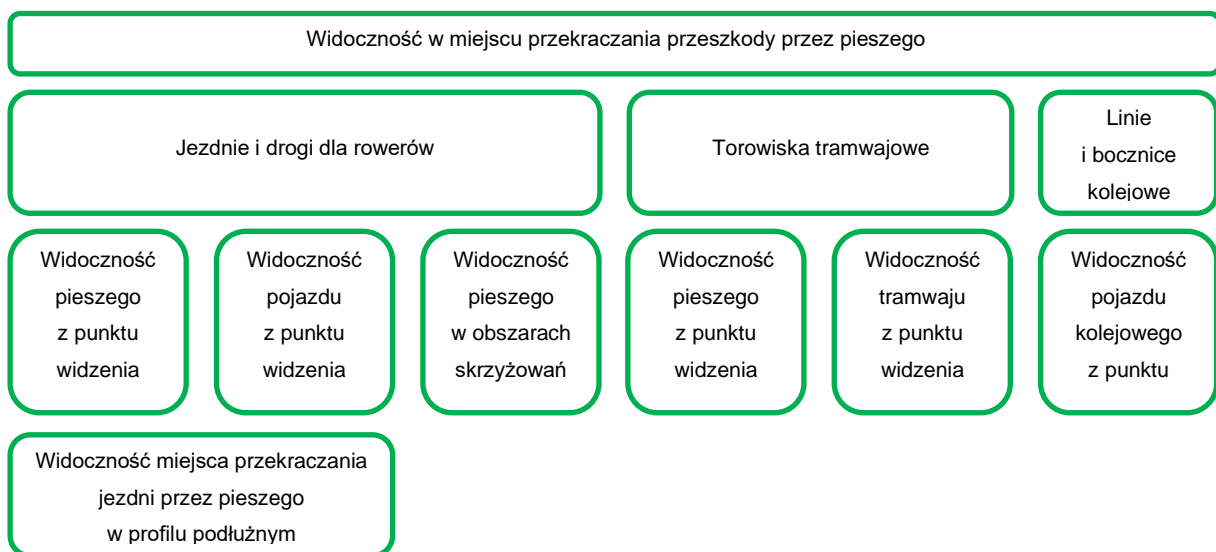
Rys. 2.25 Zestawienie typów pól widoczności na przejściach dla pieszych i urządzeniach alternatywnych w zależności od pokonywanej przeszkody [2]

Widoczność jest kluczowym czynnikiem wpływającym na bezpieczeństwo pieszych. Stąd podczas wizji w terenie wykonywany jest pomiar widoczności w warunkach rzeczywistych, przy zaparkowanych pojazdach czy wegetacji roślinności. W raporcie z Audytu BRD przedstawione są także obliczone wartości wymaganej widoczności na podstawie WR-D-41-3 [2] Wytyczne projektowania infrastruktury dla pieszych Część 3: Projektowanie przejść dla pieszych.

Wykorzystując zwarte tam wzory i zasady określono 4 typy widoczności.

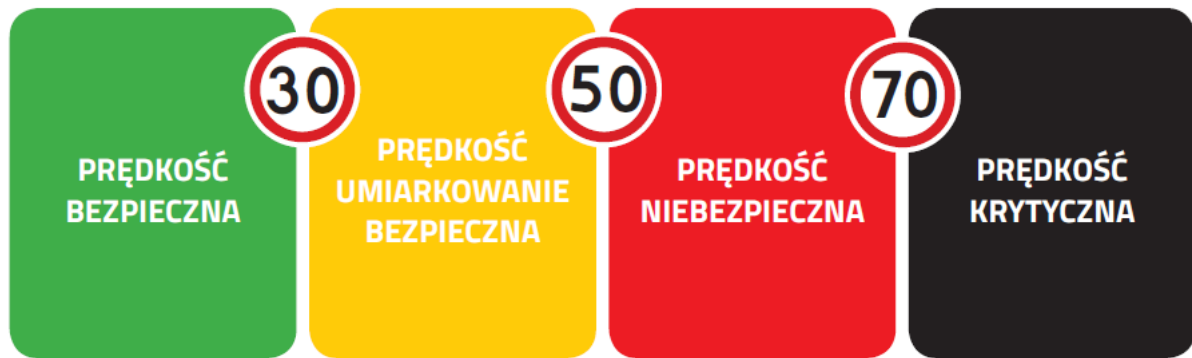
Rys. 2.27 Klasyfikacja prędkości pojazdów ze względu na bezpieczeństwo pieszych [1]

Audytorzy subiektywnie oceniają prędkości pojazdów uwzględniając wpływ tej prędkości na podstawie klasyfikacji przedstawionej w „Ochrona Pieszyc. Podręcznik dla organizatorów ruchu pieszego” [1]. Gdzie w przypadku prędkości większej niż 50 km/h stanowi istotne zagrożenie na przejściu dla pieszych (30 km/h w przypadku przejść szkolnych).

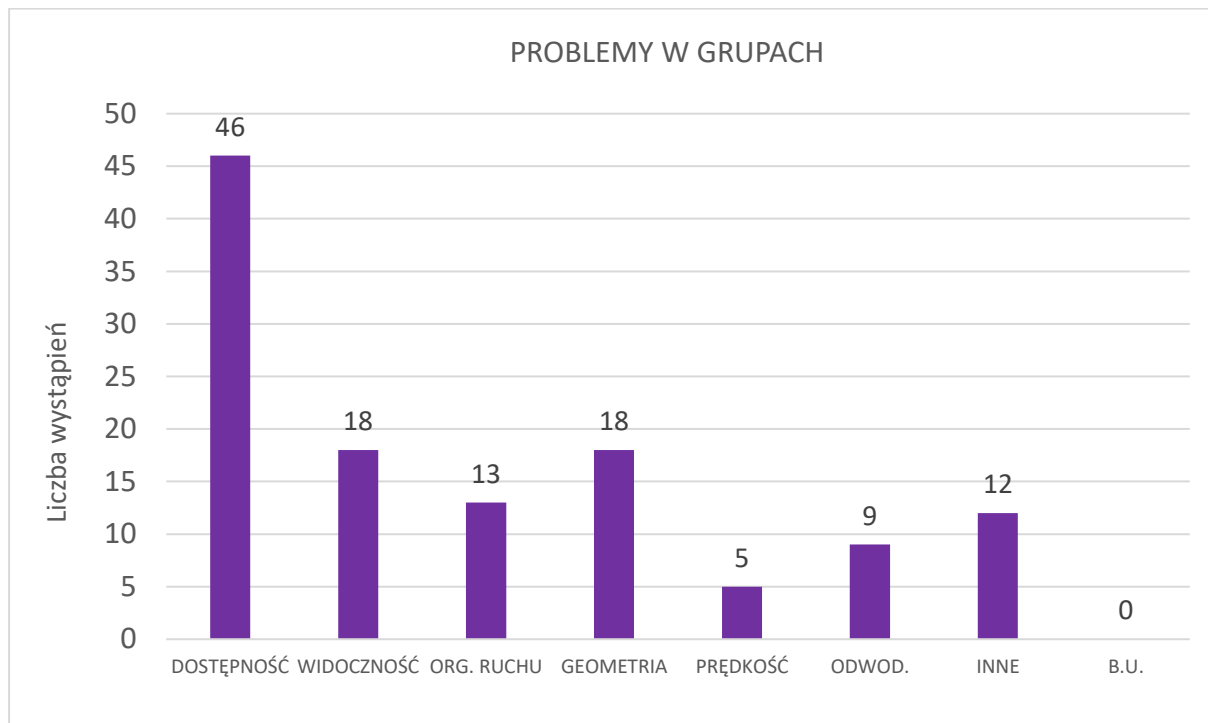
Najczęściej wskazywanymi zagrożeniami są zagrożenia z grupy określonej: DOSTĘPNOŚĆ W drugiej kolejności tzw. WIDOCZNOŚĆ i GEOMETRIA. W trzeciej kolejności wskazano na zagrożenia w grupie ORGANIZACJĘ RUCHU. Najmniej liczną grupą, jest grupa BRAK UWAG.

Rys. 3.2 Zestawienie grup problemowych występujących na ocenianych przejściach

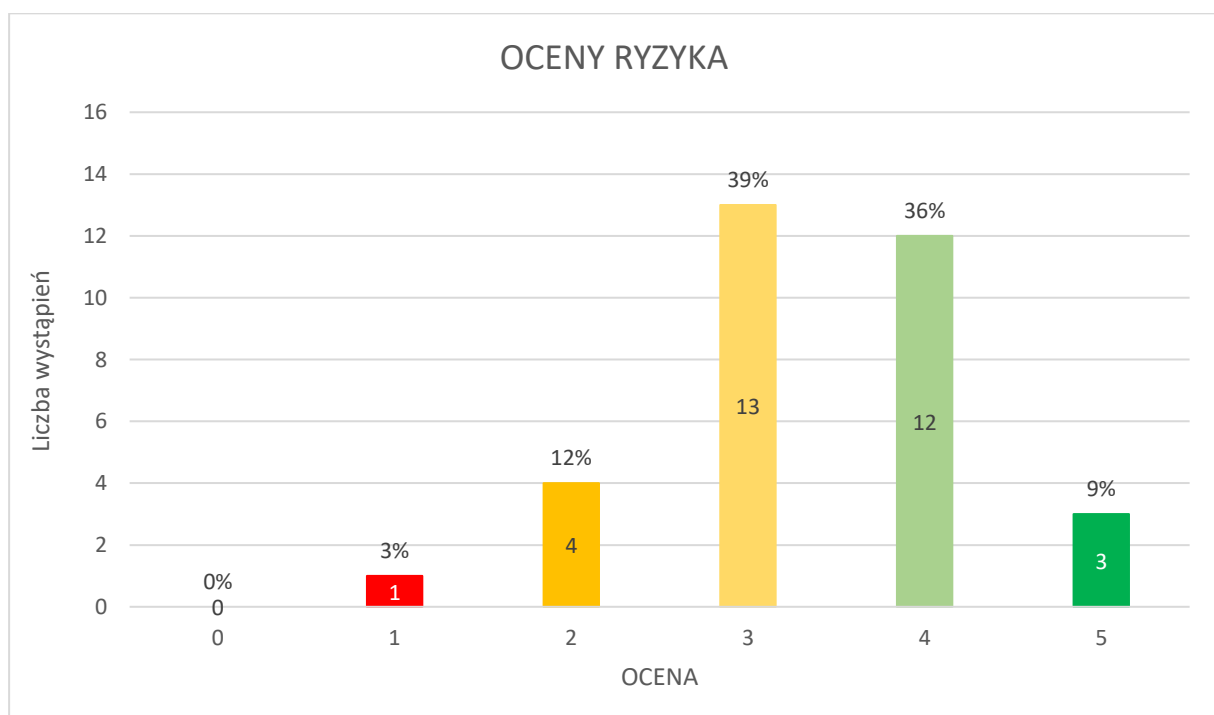
Na podstawie wizji w terenie oraz analizy danych Audytorzy wystawili oceny odpowiadające poziomowi ryzyka niechronionych użytkowników ruchu drogowego. Przyjęto zakres ocen od 0 do 5. Ocena 0 oznacza bardzo wysokie ryzyko zdarzeń drogowych z udziałem niechronionych użytkowników ruchu drogowego ze skutkiem śmiertelnym. Ocena 5 oznacza niskie ryzyko zdarzeń drogowych z udziałem niechronionych użytkowników ruchu drogowego, a jeśli już miałyby miejsce takie zdarzenie to skutki nie powinny być poważne.

Rys. 3.7 Zestawienie przyznanych ocen ryzyka

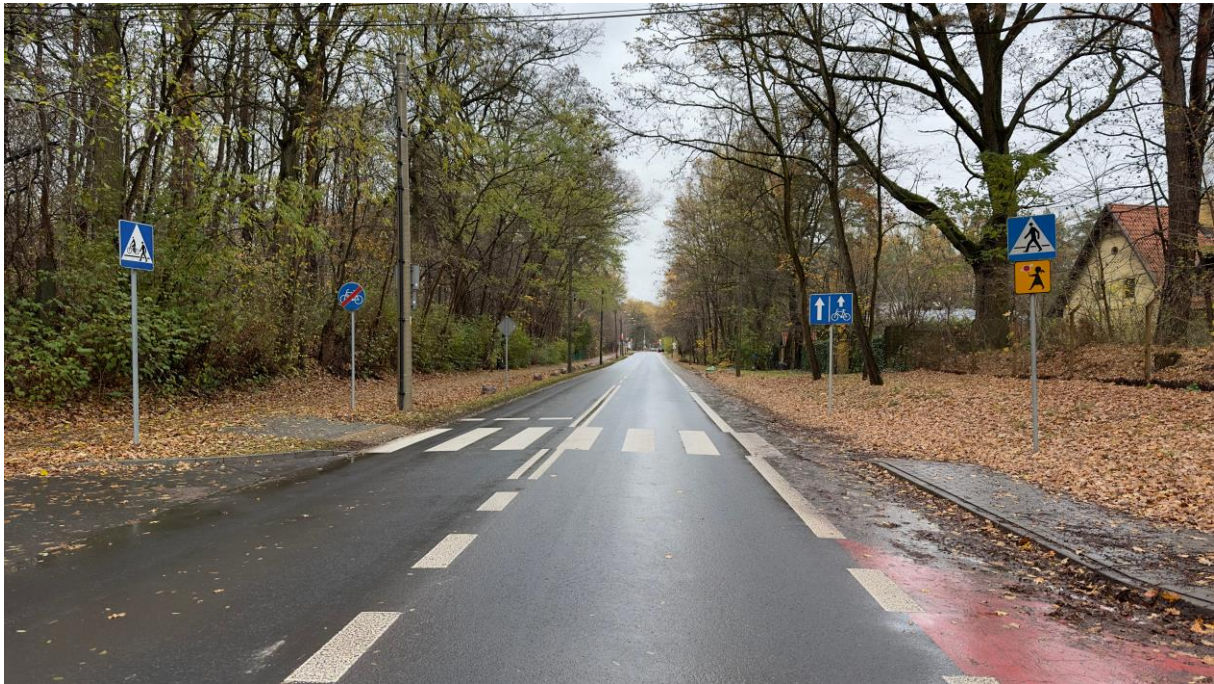
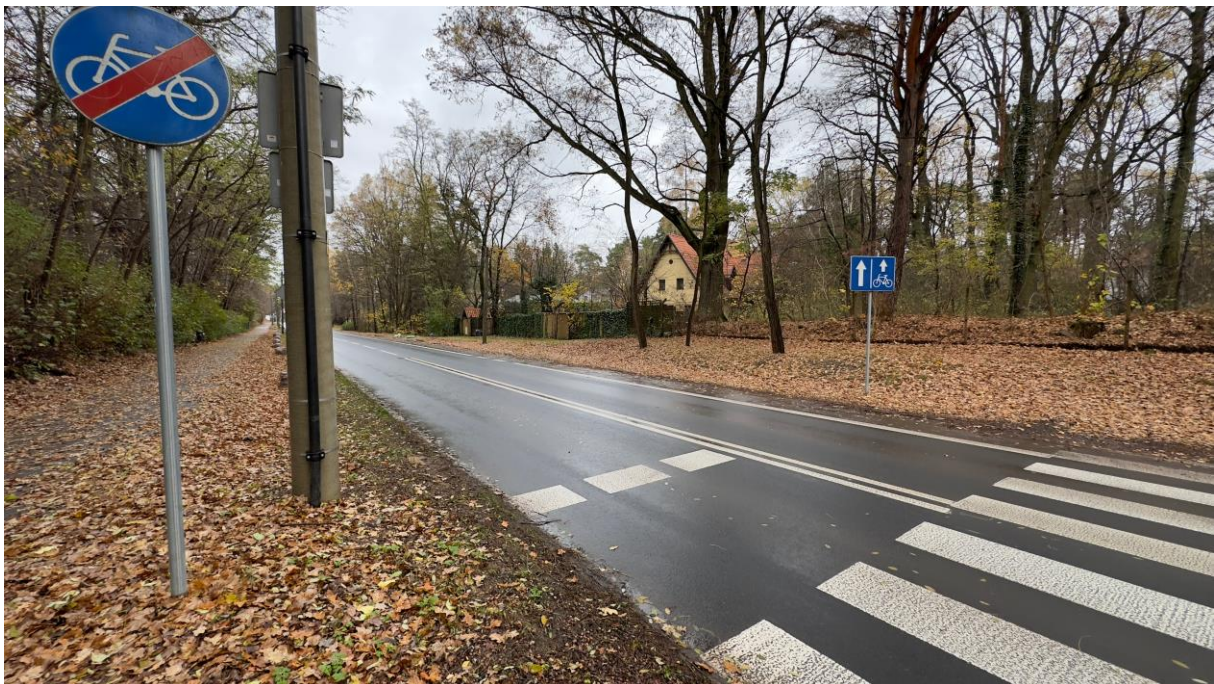
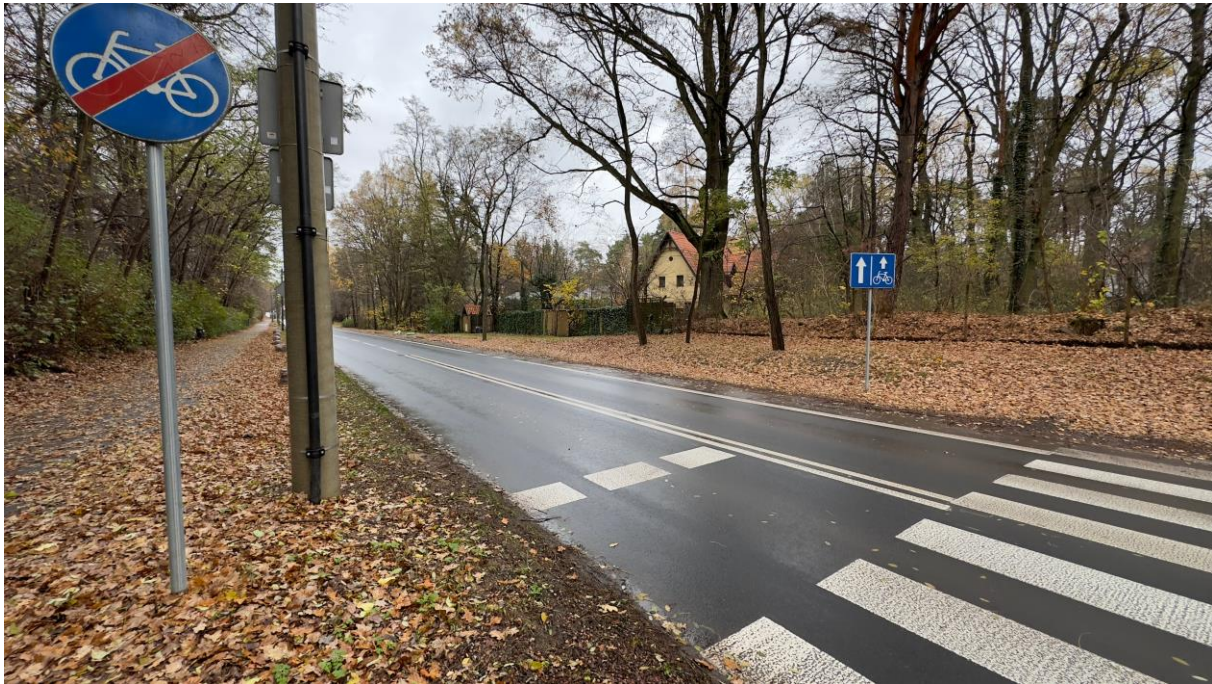
Rys. 4.1 Przejście nr 120071

Oceniono, że w obszarze przejścia występuje znaczna prędkość pojazdów, spowodowana między innymi geometrią drogi – długie proste odcinki. W przypadku zdarzenia z udziałem pieszych może to prowadzić do bardzo groźnych skutków.

Znak D-6 i T-27 od strony północnej są brudne.

Należy umyć znaki lub wymienić na nowe, jeśli mycie będzie nieskuteczne.

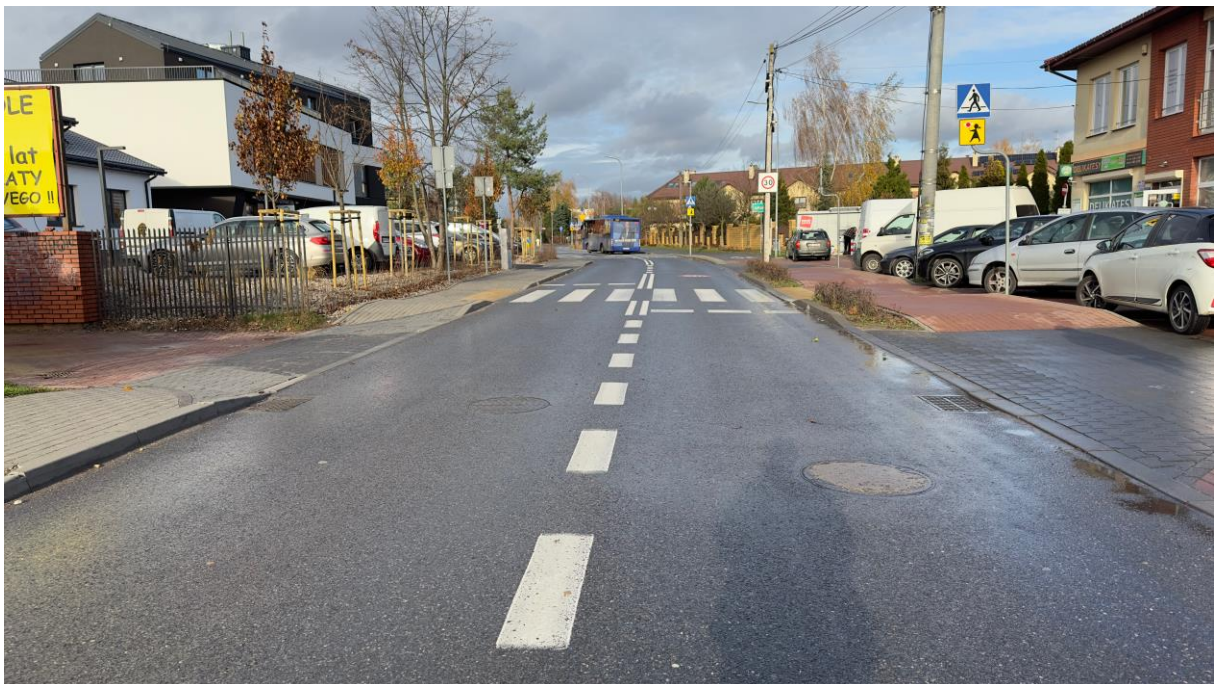
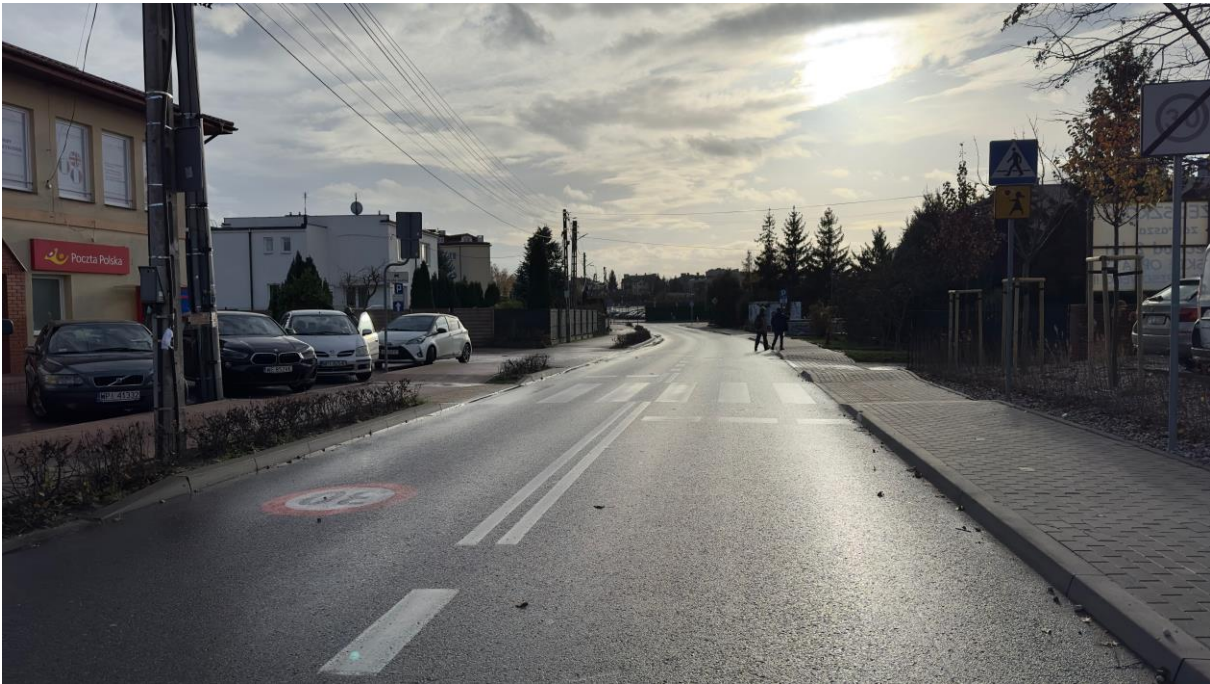
Rys. 4.4 Przejście nr 110031

Przejście dla pieszych budzi pewne wątpliwości w zakresie zasadności w kontekście otoczenia systemu infrastruktury dla pieszych, w szczególności, że zostało oznakowywane tabliczką T-27, więc stanowi element drogi dzieci do szkoły. Po pierwsze jest to przejście na odcinku prostym pomiędzy skrzyżowaniami a wszelka literatura polska i zagraniczna wskazuje, że takie przejścia są statystycznie bardziej niebezpieczne niż przejścia zlokalizowane przy skrzyżowaniu. Po drugie w odległości 50 m znajduje się kolejne przejście, wyniesione i bliżej ronda. Po trzecie przejście jest granicą strefy ograniczonej prędkości 30 km/h, więc od południa piesi dojeżdżają z wyższą prędkością niż z północy.

W strefie oczekiwania nie zastosowano kompletnego systemu prowadzenia fakturowego dla osób niewidzących i niedowidzących. Występują pasy ostrzegawcze. Pasów prowadzących brak.

Przejście należy wyposażyć w system informacji fakturowej składający się z dwóch pasów ostrzegawczych (ułożonych wzdłuż ulicy i odsuniętych o 0,5 m od krawędzi jezdni) oraz pasów prowadzących (także na wyspie azylu) ułożonych tak, aby nadawały kierunek przekraczania jezdni niewidomym.

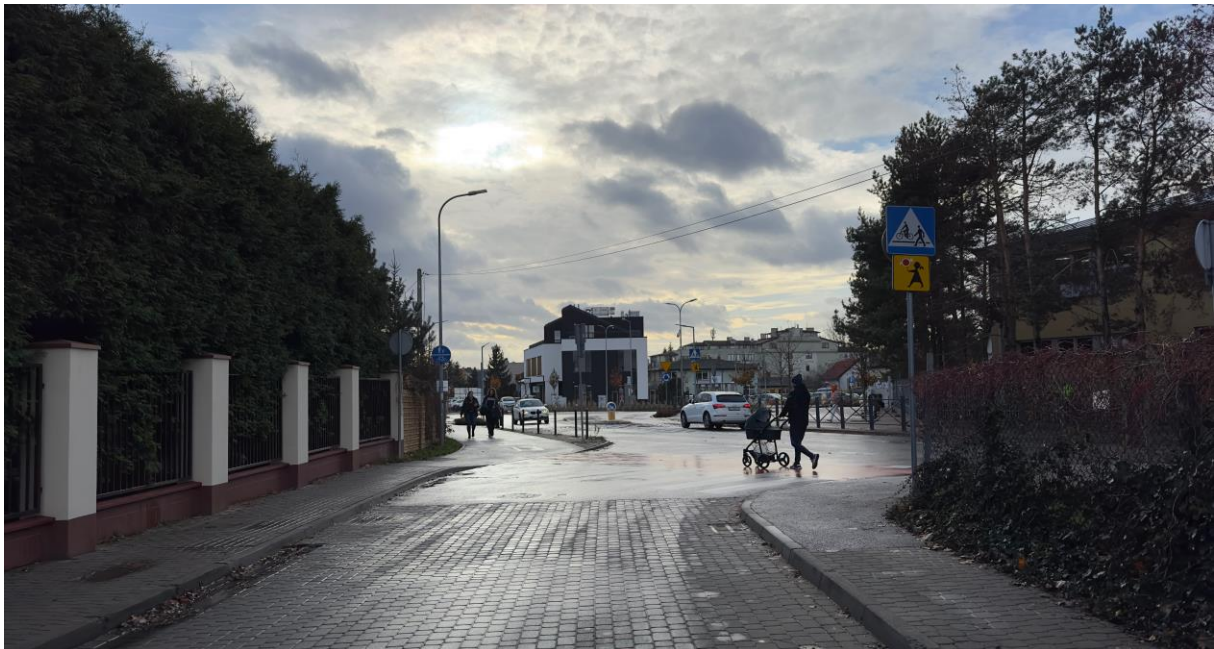
Rys. 4.6 Przejście nr 110161

Ogrodzenie w północno-wschodniej ćwiartce skrzyżowania ogranicza widoczność na strefę oczekiwania na przejście dla pieszych. Sytuacja dotyczy kierujących jadących z ul. Żwirowej i skręcających w prawo w ul. Spacerową. W okresie wykonania wizji lokalnej sytuacja nie była dramatyczna w tym zakresie, lecz w okresie wegetacji roślin ograniczenie będzie istotne, gdyż siatka ogrodzeniowa pokryta jest pnąciami roślinności.

Należy zapewnić lepszą widoczność na zachodnią strefę oczekiwania dla kierujących na relacji wschód – północ. Należy zadbać przynajmniej o zastosowanie ogrodzenia przeziernego lub zmienić przebieg ogrodzenia.

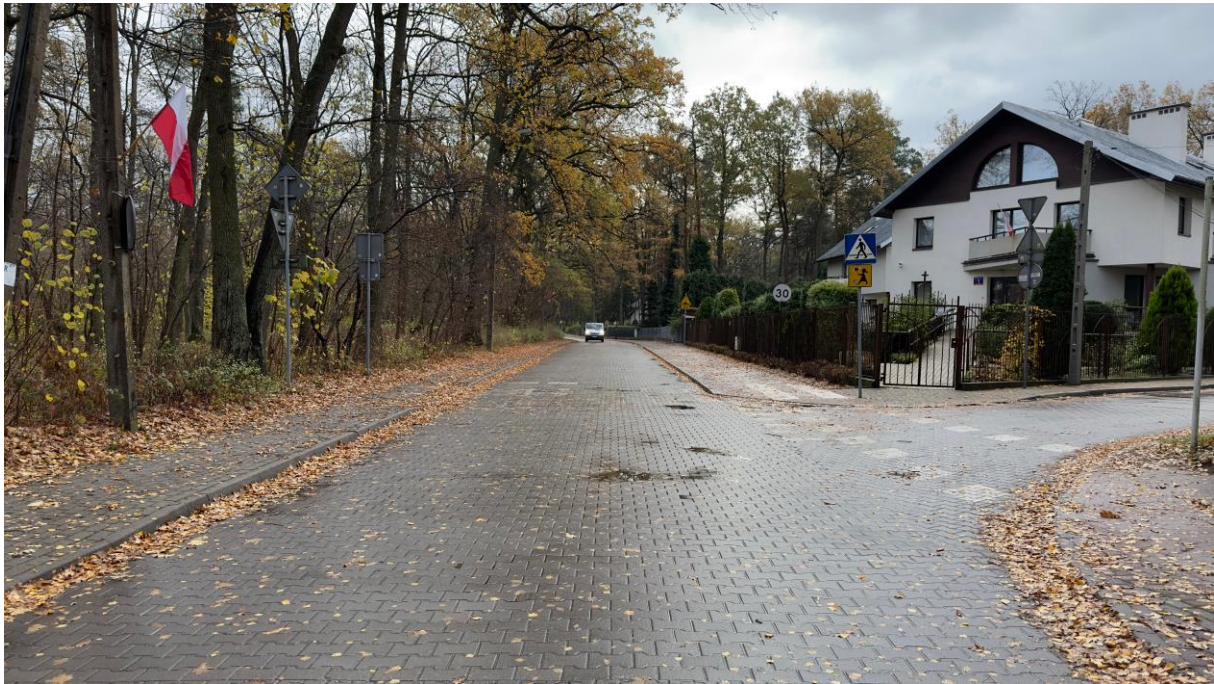
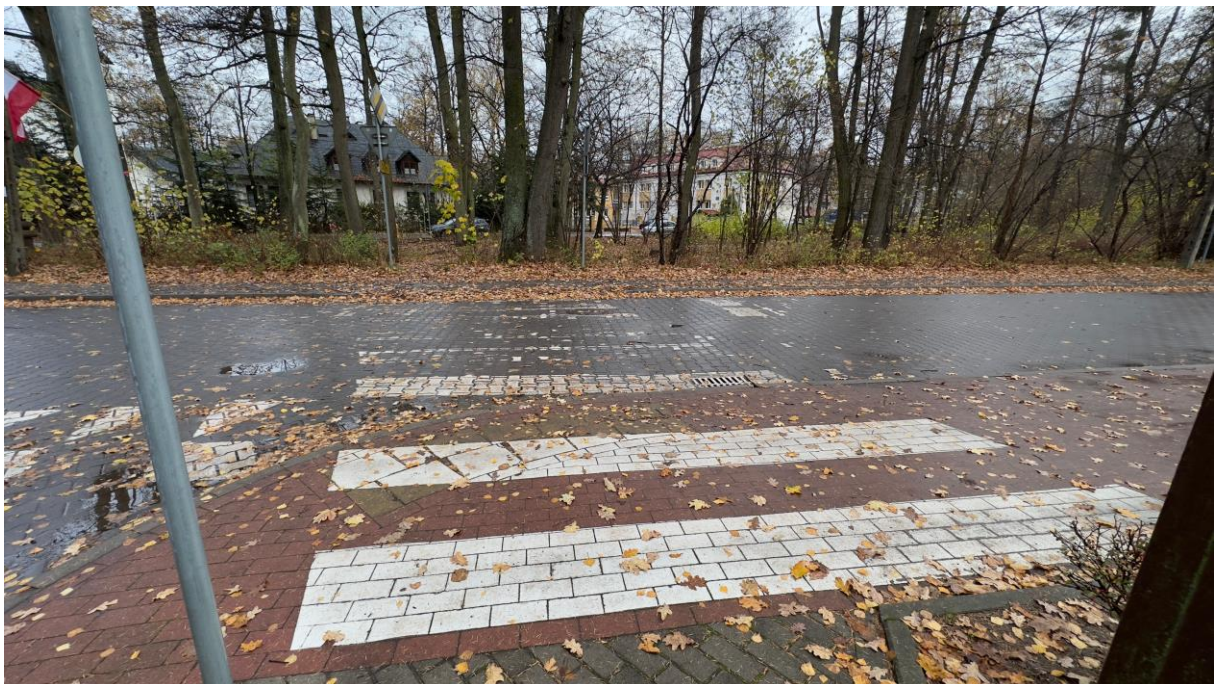
Rys. 4.7 Przejście nr 120011

W strefie oczekiwania nie zastosowano kompletnego systemu prowadzenia fakturowego dla osób niewidzących i niedowidzących. Występują pasy ostrzegawcze. Pasów prowadzących brak.

Należy skorygować wszystkie błędy dotyczące rampy, odwodnienia i czytelności, ale przede wszystkim należy usunąć oznakowanie P-10 ze strefy oczekiwania. Dodatkowo należy rozważyć likwidację przejazdu dla rowerzystów, gdyż prowadzi wprost na strefę oczekiwania. Zaleca się zastosowanie przejścia wyniesionego w tej przestrzeni.

Przejście należy wyposażyć w system informacji fakturowej składający się z dwóch pasów ostrzegawczych (ułożonych wzdłuż ulicy i odsuniętych o 0,5 m od krawędzi jezdni) oraz pasów prowadzących ułożonych tak, aby nadawały kierunek przekraczania jezdni niewidomym.

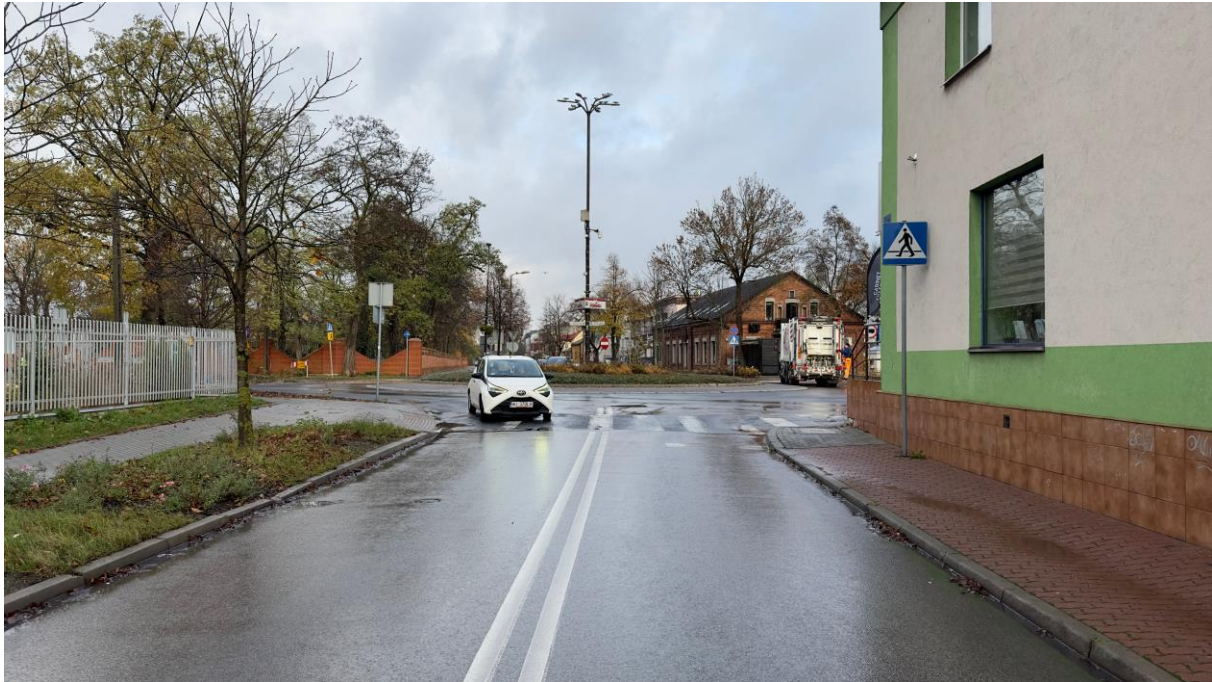
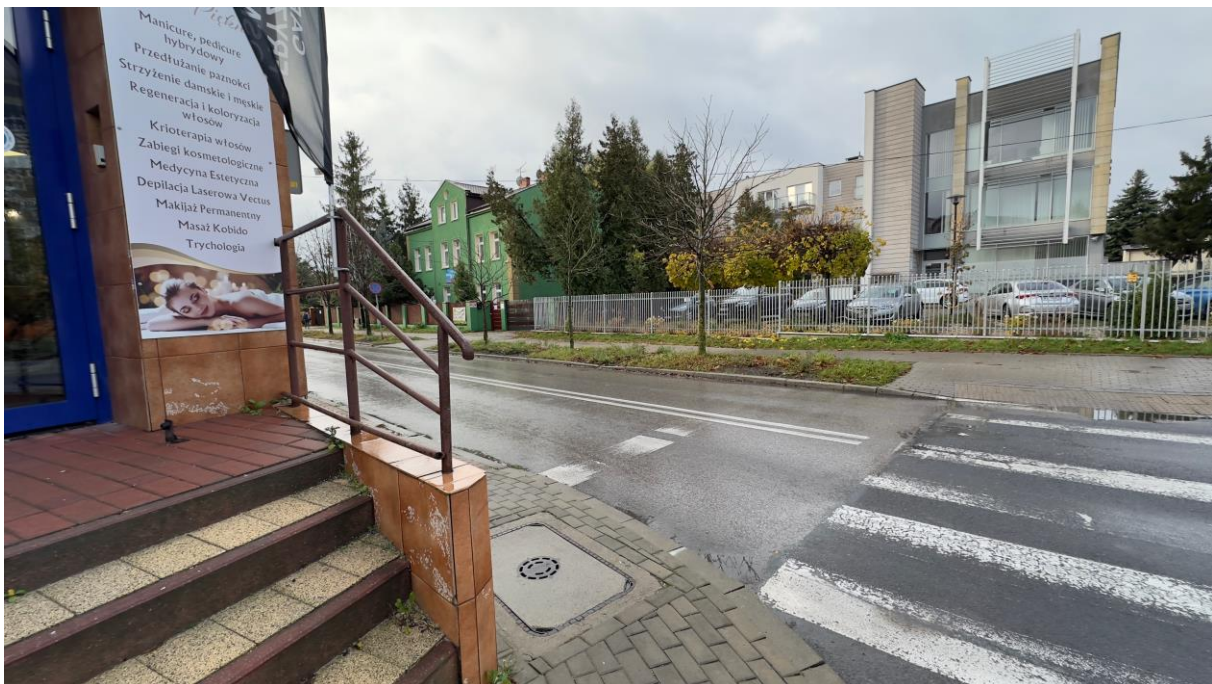
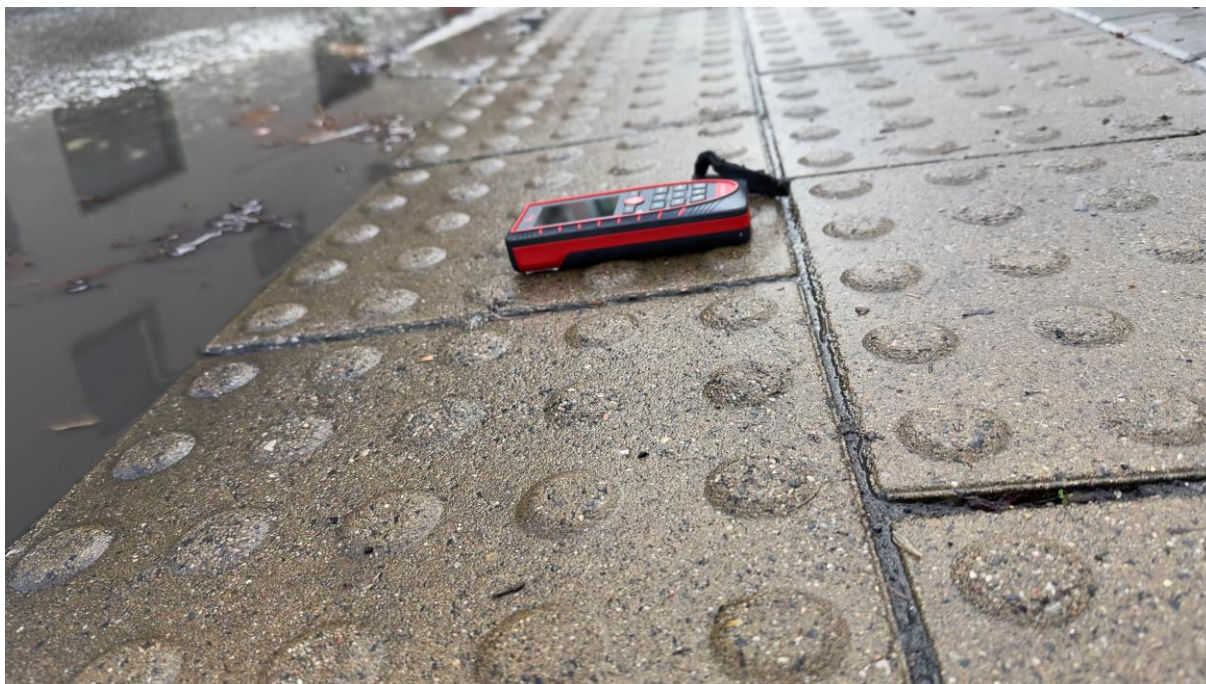
Rys. 4.9 Przejście nr 130041

Dodatkowo od strony ronda widnieje tabliczka T-27 a na dojeździe do ronda jej nie ma. Brak oznakowania pionowego może doprowadzić do sytuacji, że kierujący nie zauważą, że zbliżają się do przejścia dla pieszych. Problem nasili się w przypadku złego stanu oznakowania poziomego lub zalegania śniegu na jezdni.

Należy uzupełnić oznakowanie pionowe.
