**BIURO KONSULTACYJNO - PROJEKTOWE
INŻYNIERII DROGOWEJ TRAFIK S.C.**

**AUDYT BEZPIECZEŃSTWA RUCHU DROGOWEGO
DLA PRZEJŚĆ DLA PIESZYCH
NA DROGACH BĘDĄCYCH W ZARZĄDZIE
BURMISTRZA MIASTA I GMINY PIASECZNO**

OCENA STANU OŚWIETLENIA

Piaseczno, XI 2023 r.

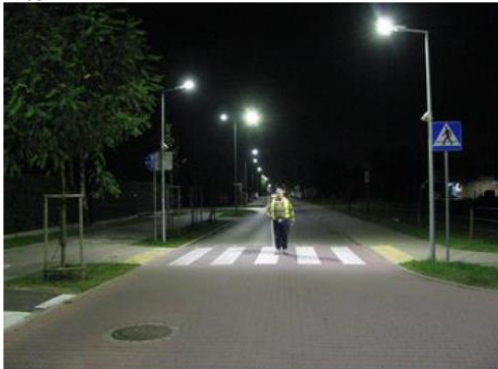
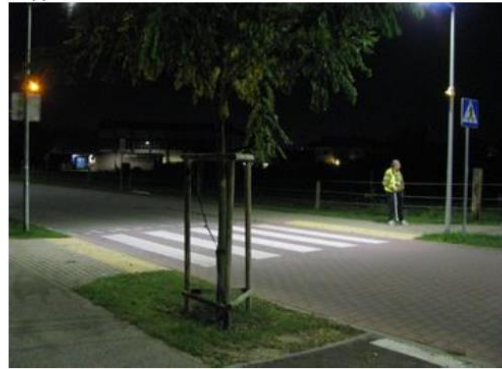
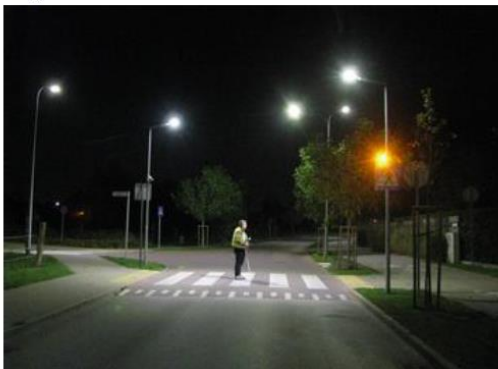
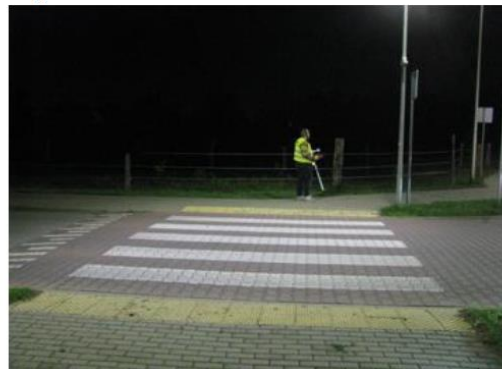
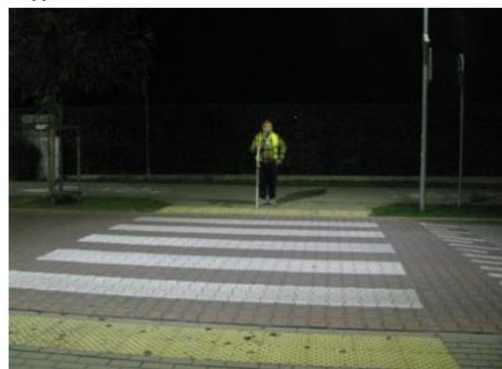
24. Dokumentacja zdjęciowa:

Wzdłuż ulicy Spacerowej zainstalowano oprawy drogowe wyposażone w źródła światła typu LED w systemie jednostronnego ustawienia latarni (instalacja sprawna, w bardzo dobrym stanie technicznym). Samo przejście jest oświetlone dodatkowo systemem dedykowanym w układzie krzyżowym (asymetryczny rozsył światła, dwie oprawy, kontrast dodatni) Odległość najbliższej latarni systemu dedykowanego jest bardzo mała i wynosi 1 m. Ogólnie ilość światła na bardzo dobrym poziomie (spełnione wymagania najwyższej klasy C – C0 w płaszczyźnie poziomej - E_h , oraz klasy EV w płaszczyźnie pionowej na wysokim poziomie EV3 dla obydwo kierunków ruchu. Ocena końcowa: 5 (obiektywna:5). Ogólnie ilość światła jest na bardzo dobrym poziomie i nie są wymagane żadne działania.

Poziom oświetlenia na przejściu dla pieszych jest prawidłowy. Bardzo dobrze wykonana instalacja. Poziom oświetlenia nie wymaga korekt. Jest to wzorowo oświetlone przejście na bezpośrednim dojeździe do szkoły i w nieznacznym oddaleniu od niej.

I.p.	Opis	Czynność
1	Przeprowadzenie kompleksowej konserwacji ulicznej instalacji oświetleniowej	
2	Czyszczenie opraw oświetleniowych w otoczeniu przejścia dla pieszych	
3	Wymiana niesprawnych źródeł światła na nowe w otoczeniu przejścia dla pieszych	
4	Wymiana źródła światła na inne o większej mocy w otoczeniu przejścia dla pieszych	
5	Wymiana źródła światła na inne o odmiennej barwie światła w otoczeniu przejścia dla pieszych	
6	Wymiana opraw oświetlenia ulicznego w otoczeniu przejścia dla pieszych	
7	Wymiana wszystkich opraw oświetlenia ulicznego	
8	Zmiana sposobu (lub wysokości) zamocowania opraw ulicznych w otoczeniu przejścia	
9	Przeprowadzenie kontroli ustawienia i regulacja położenia opraw i źródeł światła	
10	Usunięcie przeszkód dla światła	
11	Eliminacja źródeł oślnienia	
12	Montaż oprawy oświetlenia ulicznego w otoczeniu przejścia dla pieszych	
13	Montaż dodatkowych opraw oświetleniowych na istniejących słupach oświetlenia ulicznego

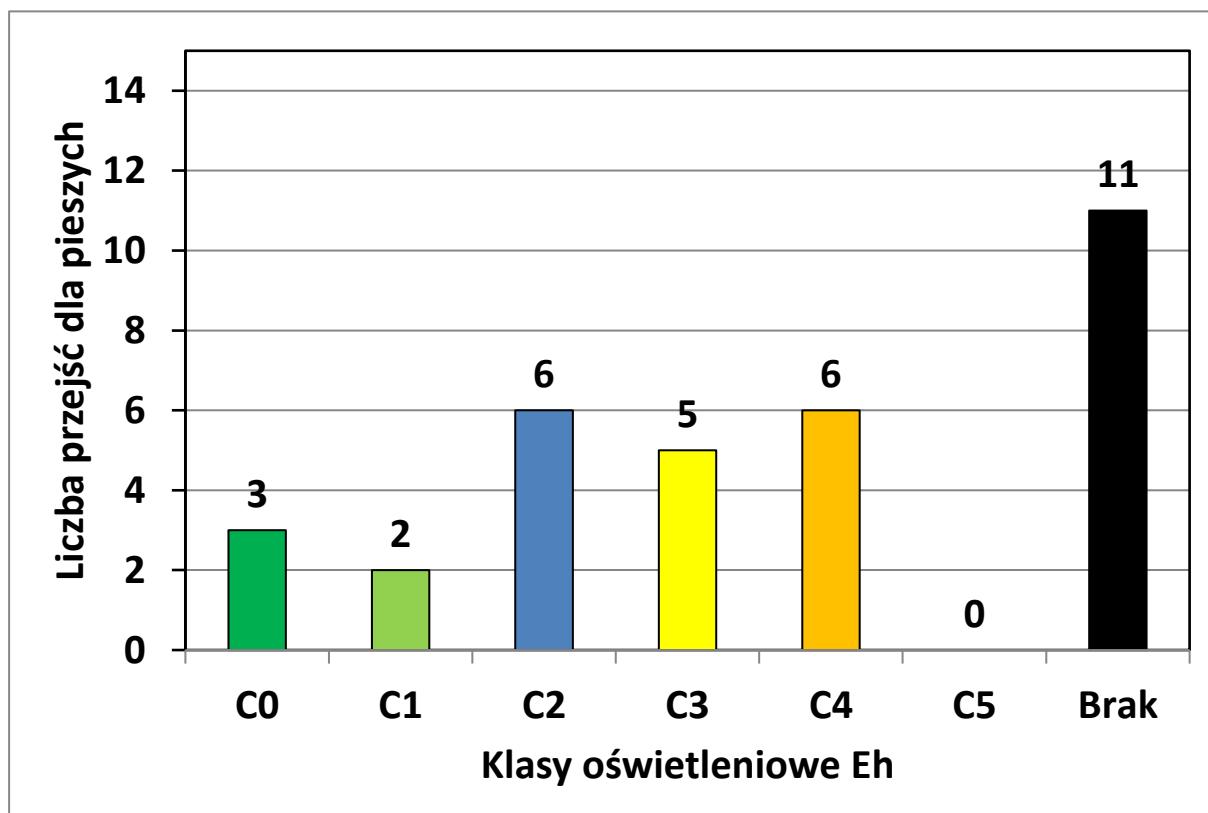
Rys. 5.1 Klasy poziomego natężenia oświetlenia na przejściach dla pieszych E_h w miejscowości Piaseczno.

Klasa C	E_h w [lx] (wartość najniższa, wartość oczekiwana)	U_o [wartość najniższa]	Liczba przejść	%
C0	50	0,4	3	9,1
C1	30	0,4	2	6,1
C2	20	0,4	6	18,2
C3	15	0,4	5	15,2
C4	10	0,4	6	18,2
C5	7,5	0,4	0	0,0
Brak	poniżej 7,5	0,4	11	33,3

Na rys. 5.1 zestawiono w sposób graficzny podział przejść dla pieszych wg klasy oświetleniowej C realizowanej w płaszczyźnie horyzontalnej.

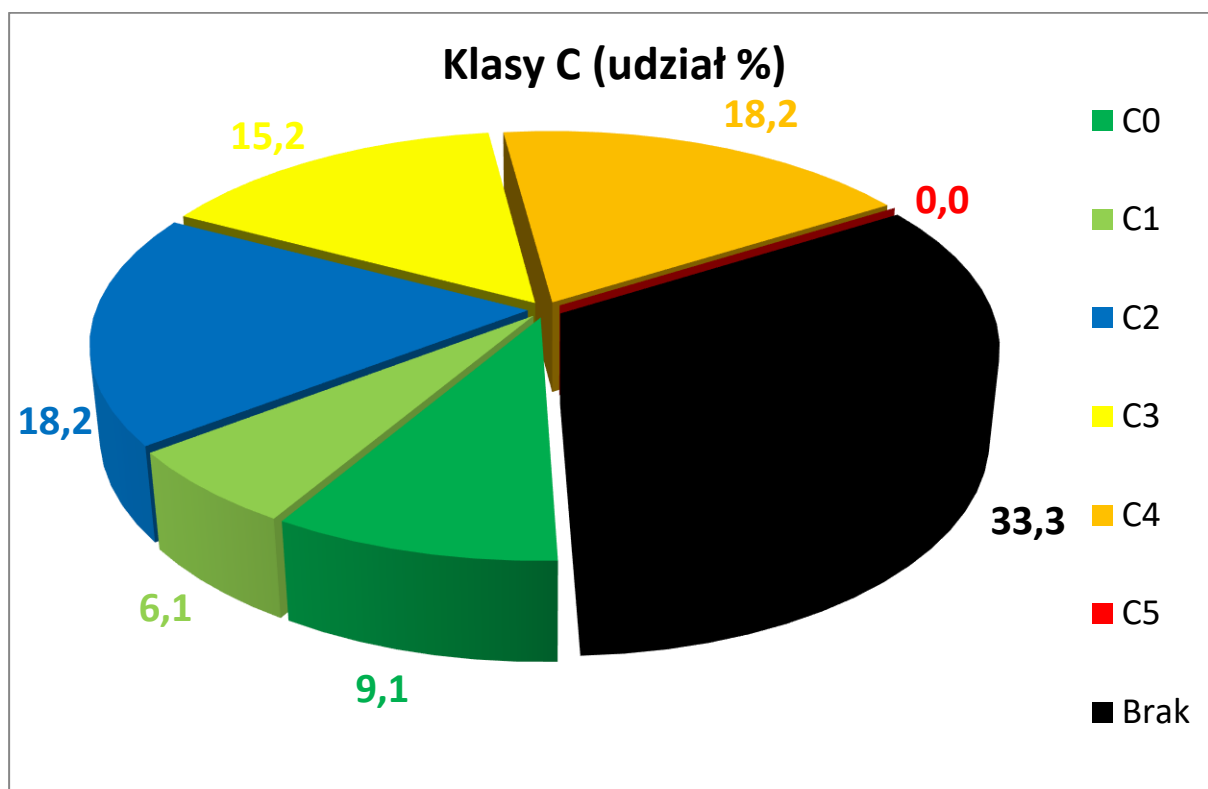
Rys. 5.2 Udział procentowy klas C poziomego natężenia oświetlenia na przejściach dla pieszych E_h w miejscowości Piaseczno.

Na rys. 5.2 zestawiono w sposób graficzny podział przejść dla pieszych wg udziału procentowego klasy oświetleniowej C realizowanej w płaszczyźnie horyzontalnej.

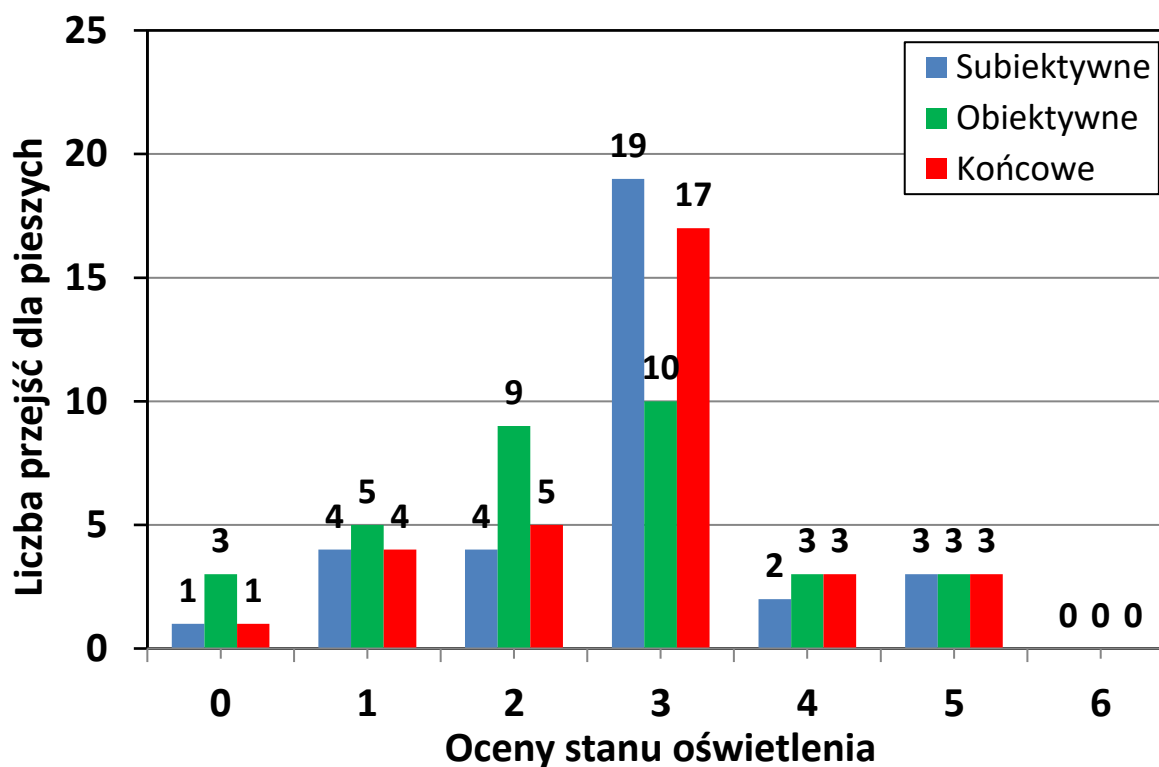
Rys. 5.4 Zestawienie ocen stanu oświetlenia przejść dla pieszych w miejscowości Piaseczno.

Ocena	Subiektywna	Subiektywna %	Obiektywna	Obiektywna %	Kończowa	Kończowa %
0	1	3,0	3	9,1	1	3,0
1	4	12,1	5	15,2	4	12,1
2	4	12,1	9	27,3	5	15,2
3	19	57,6	10	30,3	17	51,5
4	2	6,1	3	9,1	3	9,1
5	3	9,1	3	9,1	3	9,1
6	0	0,0	0	0,0	0	0,0

Na rys. 5.4 zestawiono oceny subiektywne, obiektywne i końcowe uzyskane dla przebadanych przejść dla pieszych w miejscowości Piaseczno.
