RAPORT Z UKIERUNKOWANEJ KONTROLI (AUDYTU) BRD		Arkusz 1
Audytora	Tomasz Mackun	
Data, Godzina	14.11.2023 15:50	
Pogoda	Zachmurzenie Całkowite

METRYKA WEDŁUG INWENTARYZACJI			
NR PRZEJŚCIA	100011		
DZIELNICA	Chylce	KATEGORIA	gminna
ULICA	Dworska	LICZBA PASÓW	2
PRZY ULICY / OBIEKCIE	Kasztelańskiej		
OPIS	przez Dworską

Przeście dla pieszych bezpośrednio przy wejściu do szkoły na ul. Dworskiej. Przeście wyniesione na drodze o jednym kierunku ruchu. Jest to przeście szkolne.

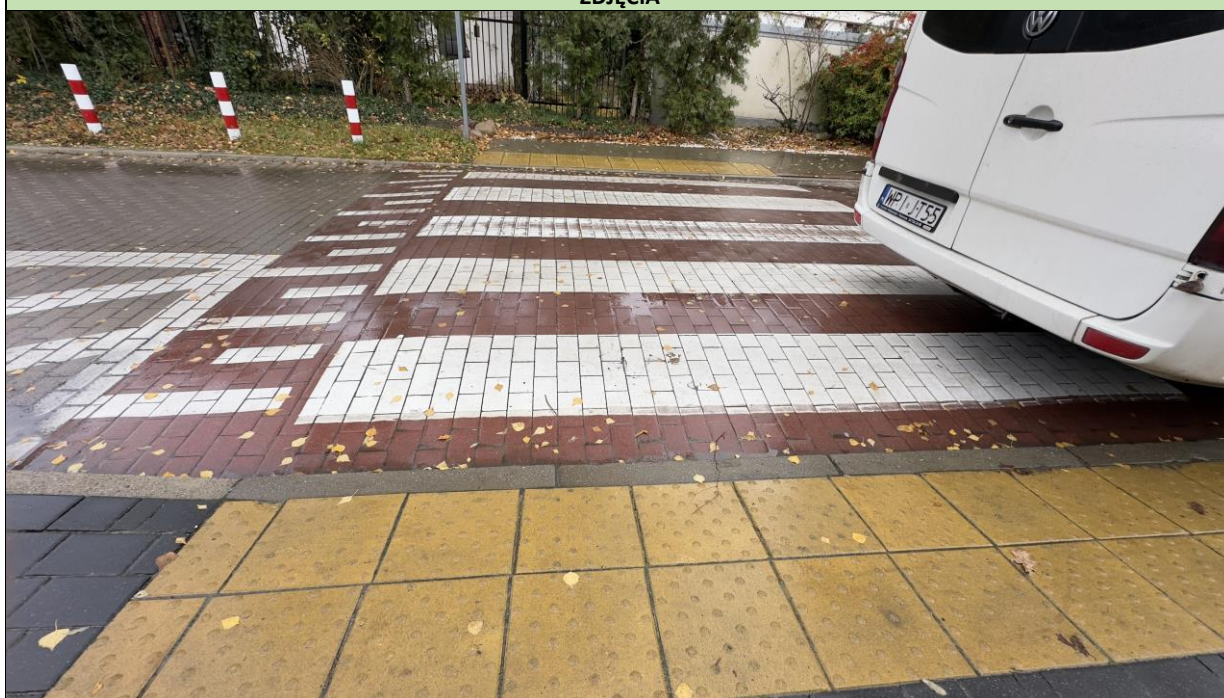
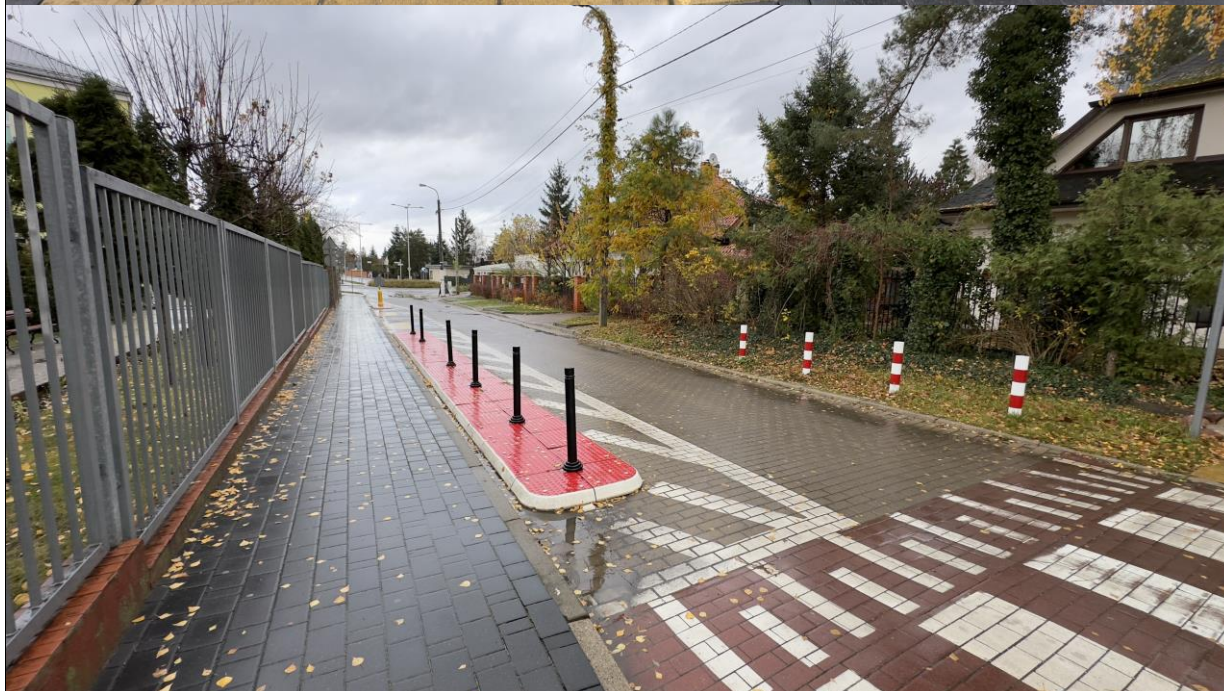
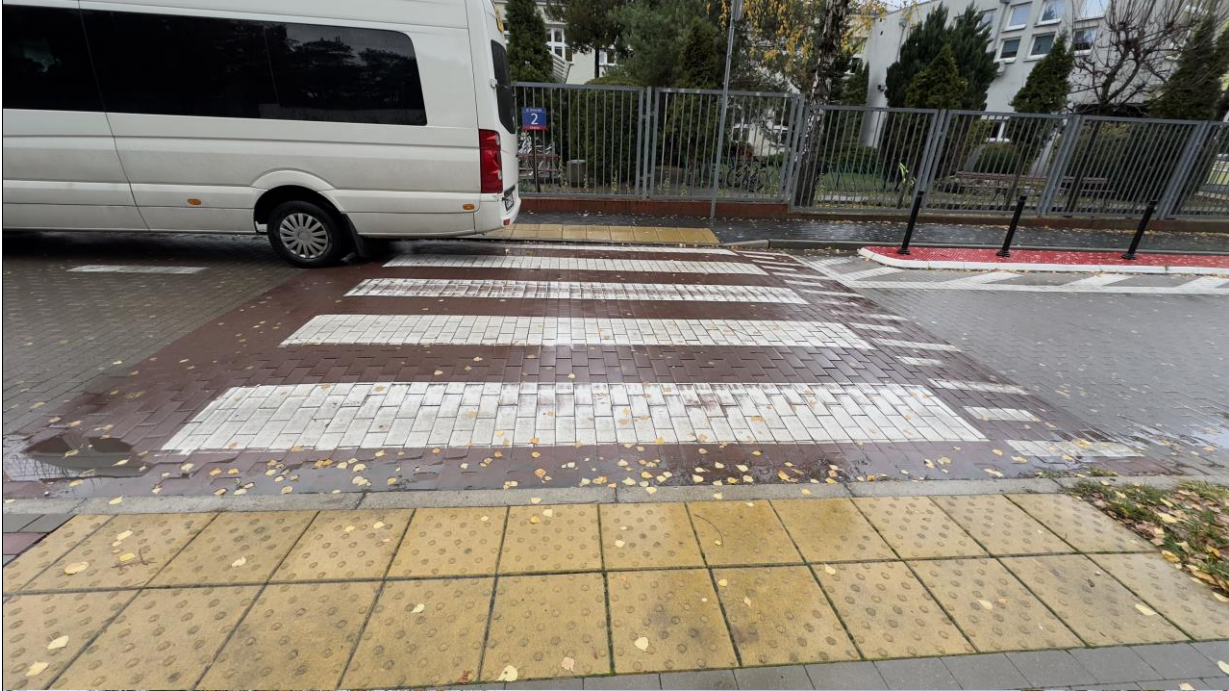
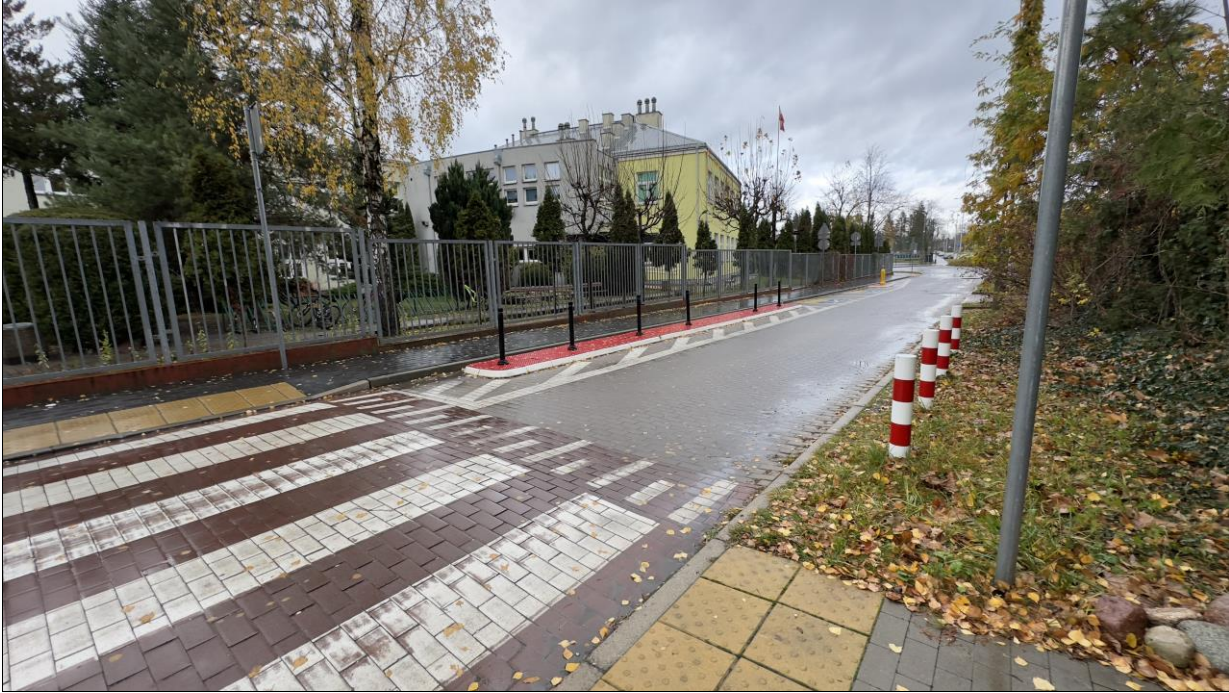
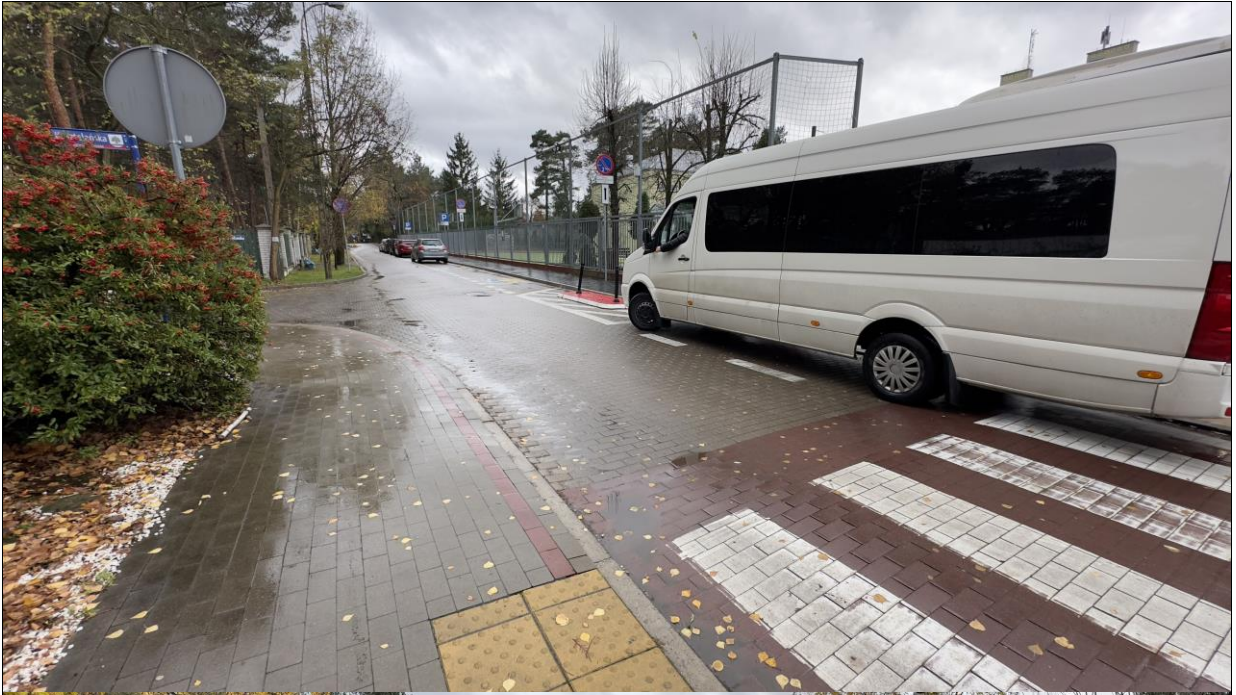
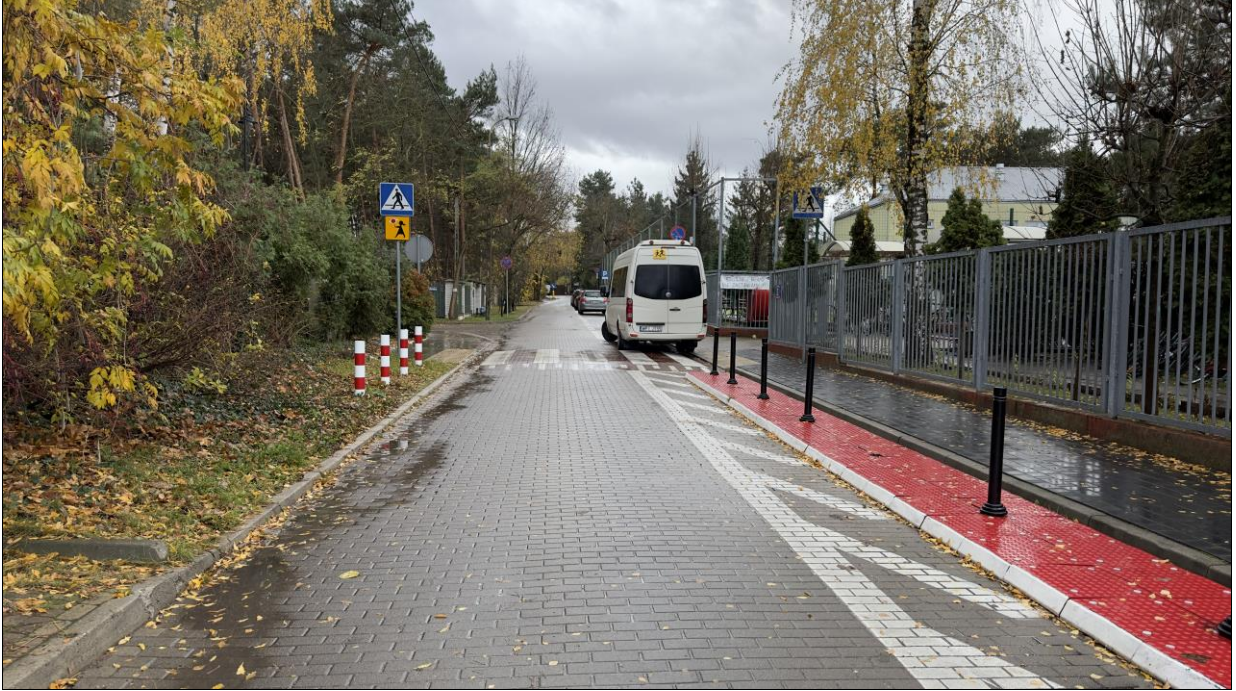
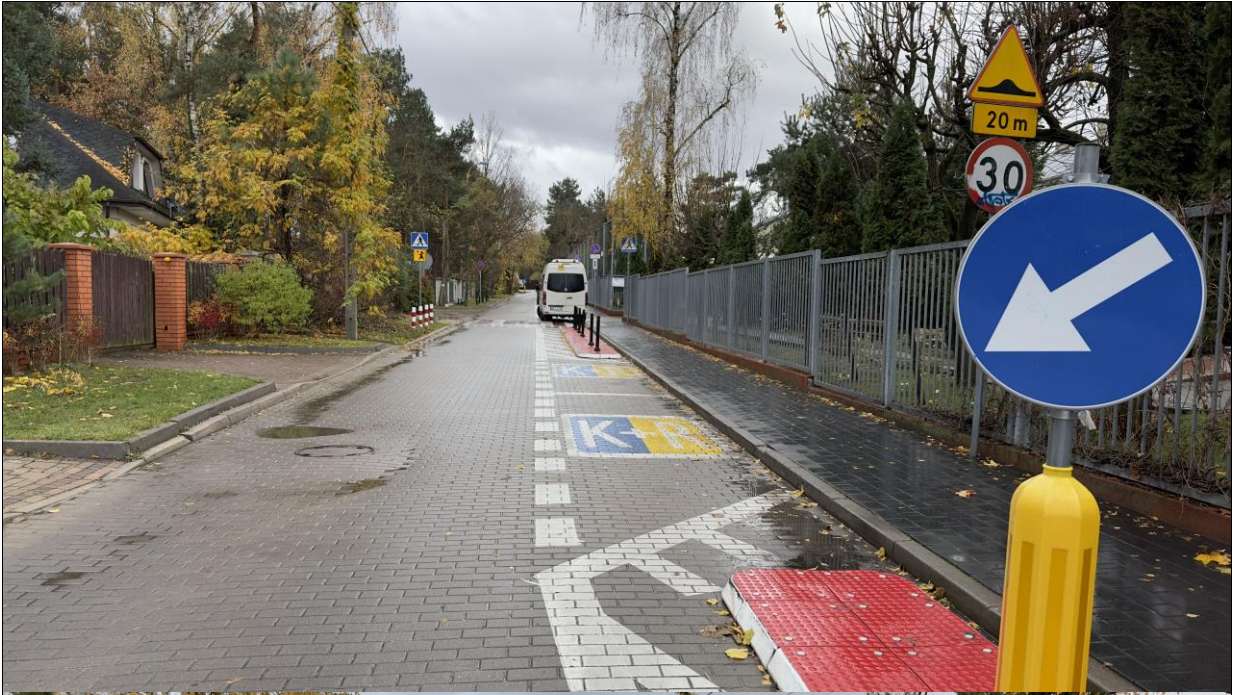
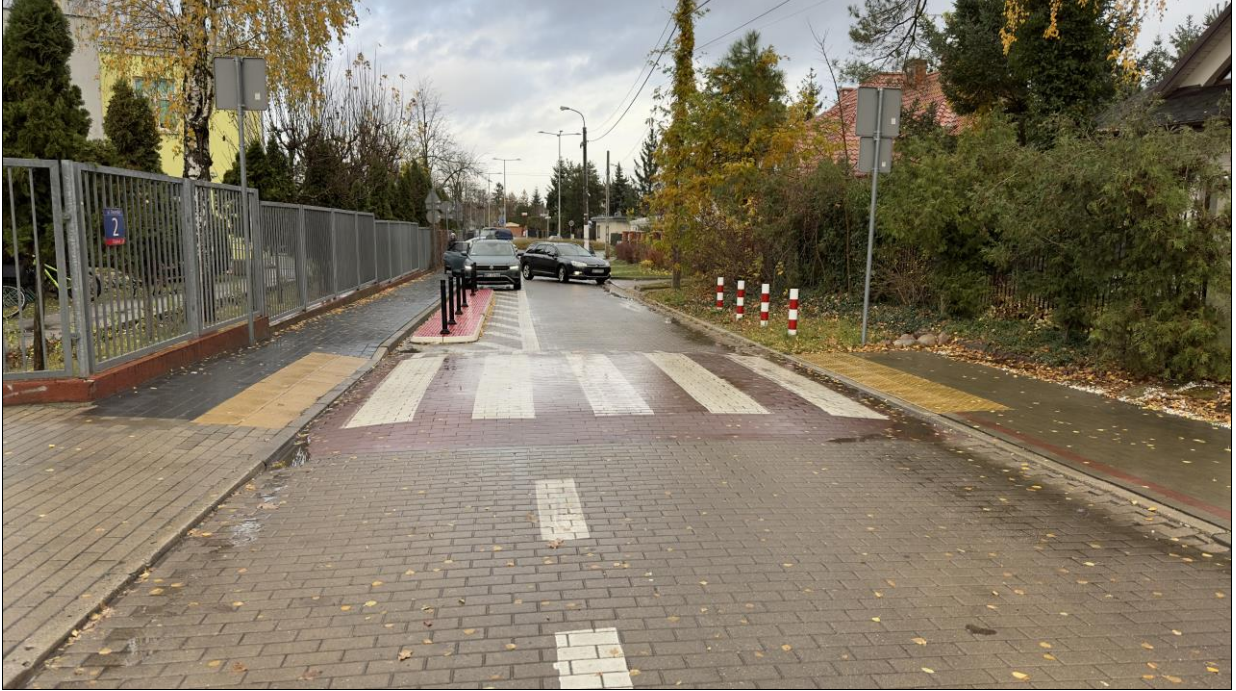
ZDJĘCIA

Podczas wizji lokalnej napotkano sytuacje, gdy mini-bus do przewozu dzieci oczekiwał na dzieci w obszarze prześcia dla pieszych.

Strefa oczekiwania ma zbyt małą powierzchnię. Istniejąca strefa oczekiwania jest za mała, aby jednocześnie zapewnić komfort i bezpieczeństwo dla pieszych idących wzdłuż ulicy chodnikiem oraz pieszych oczekujących na przekraczanie drogi. Dodatkowo chodnik wzdłuż ulicy jest za wąski. Aktualnie ulica jest zawężona prefabrykowaną wyspą i oznakowaniem poziomym, pozostawiając pas ruchu o szerokości 3 m. Jednocześnie przeście dla pieszych ma długość 5 m.

W strefie oczekiwania nie zastosowano kompletnego systemu prowadzenia fakturowego dla osób niewidzących i niedowidzących. Po stronie zachodniej ułożono tylko jeden pas płytek fakturowych. Pasów prowadzących brak.

Należy eliminować takie sytuacje.

Zaleca się powiększyć długość strefy oczekiwania do 2,5 m (min. 2, 0 m). Po stronie zachodniej prześcia należy skrócić długość prześcia (P-10) o 2,0 m. I wysunąć o te 2,0 m pieszego w kierunku osi drogi, tak aby krawędź oczekiwania wypadła na realnej krawędzi pasa ruchu. Takie działania spowoduje, że strefa oczekiwania będzie większa, pieszy będzie lepiej widoczny dla kierujących a przeście dla pieszych krótsze. Należy odpowiednio przesunąć system informacji fakturowej. Należy także rozważyć poszerzenie chodnika do min 1,8 m szerokości efektywnej.

Przeście należy wyposażyć w system informacji fakturowej składający się z dwóch pasów ostrzegawczych (ułożonych wzdłuż ulicy i odsuniętych o 0,5 m od krawędzi jezdni) oraz pasów prowadzących ułożonych tak, aby nadawały kierunek przekraczania jezdni niewidomym.
