RAPORT Z UKIERUNKOWANEJ KONTROLI (AUDYTU) BRD		Arkusz 1
Audytor	Tomasz Mackun	
Data, Godzina	14.11.2023 11:40	
Pogoda	Zachmurzenie Całkowite

METRYKA WEDŁUG INWENTARYZACJI			
NR PRZEJŚCIA	100021		
DZIELNICA	Chylce	KATEGORIA	gminna
ULICA	Dworska	LICZBA PASÓW	2
PRZY ULICY / OBIEKCIE	Długiej		
OPIS	przez Dworską, wlot N

Przejście dla pieszych na wlocie północnym ronda w ciągu ul. Dworskiej.

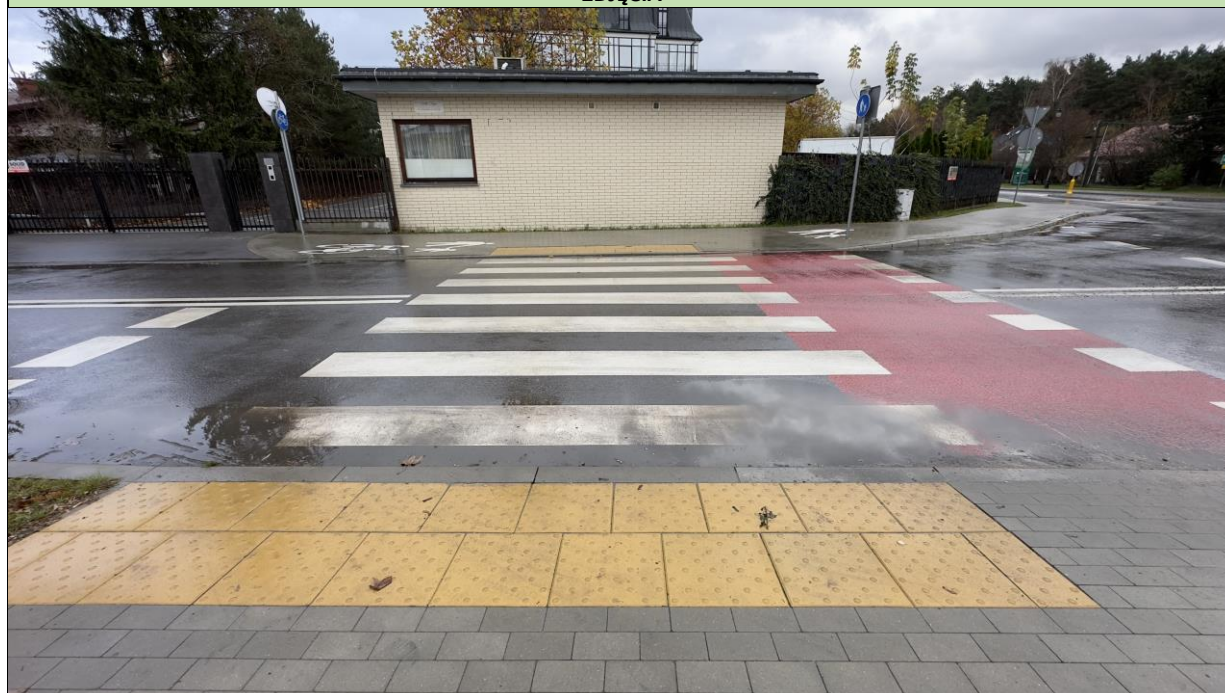
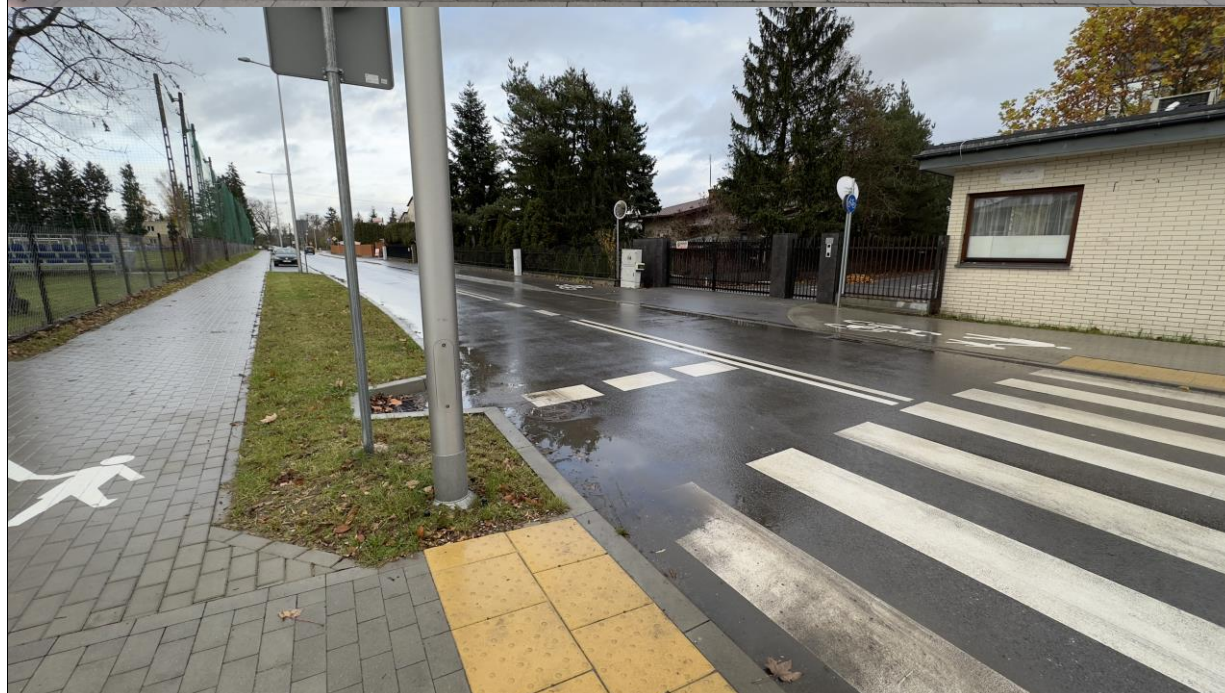
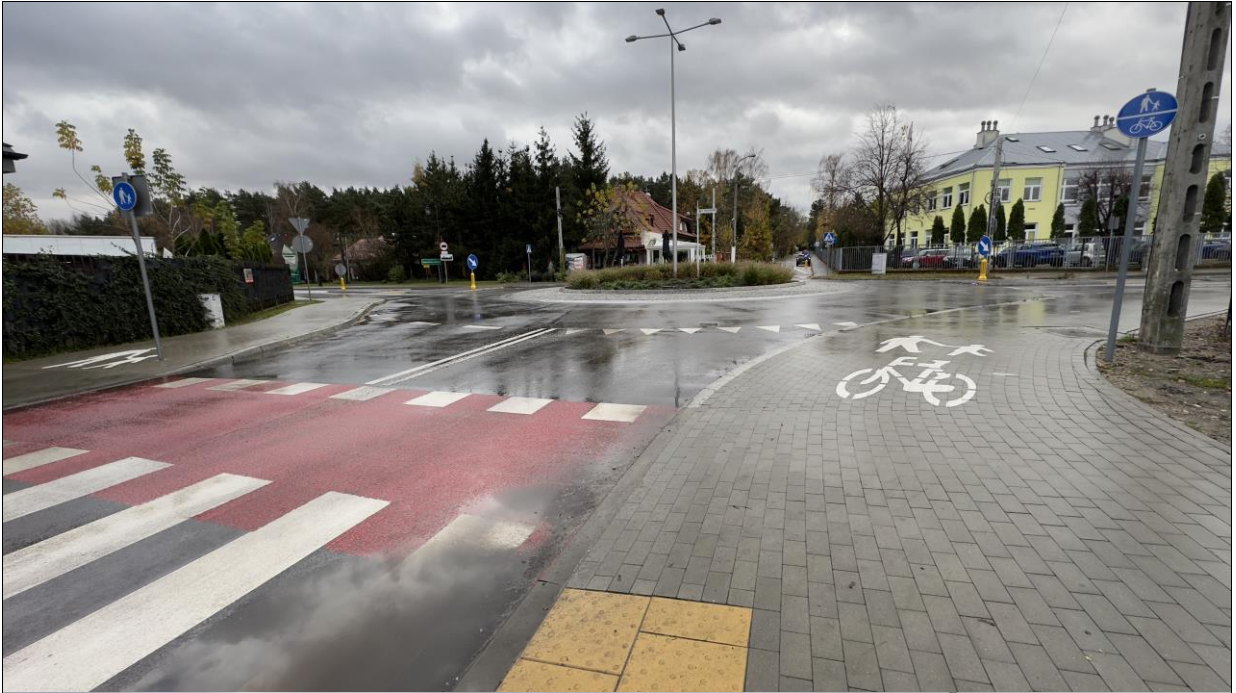
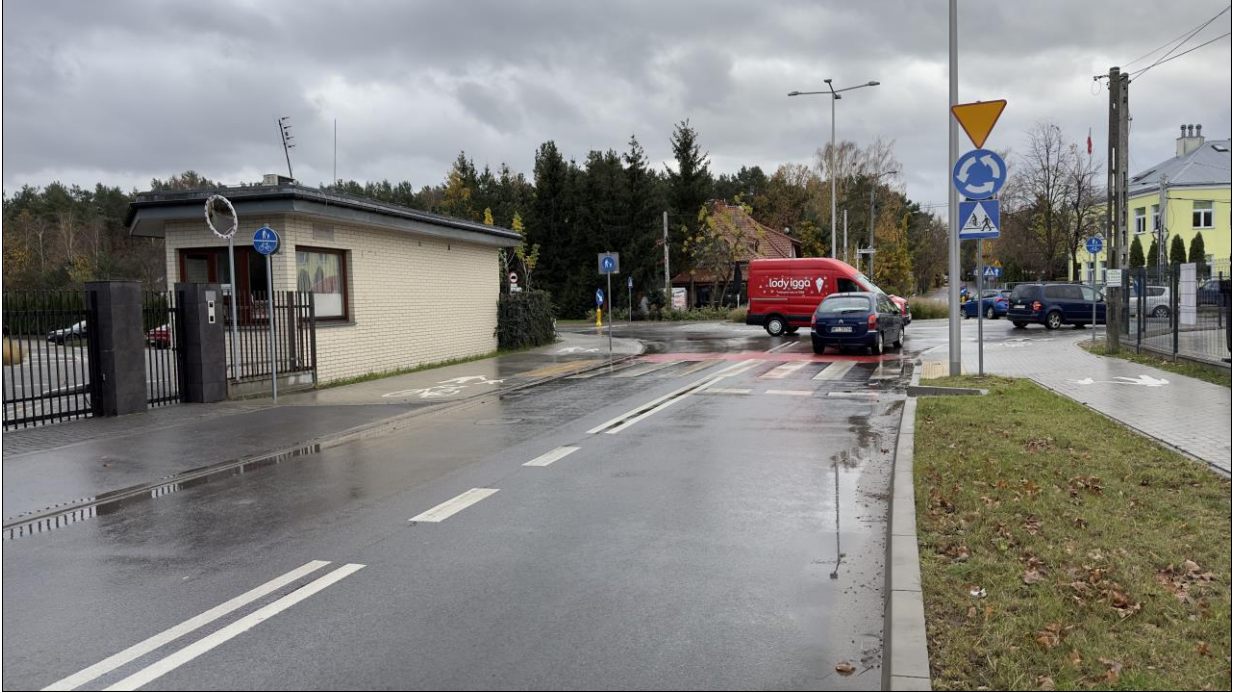
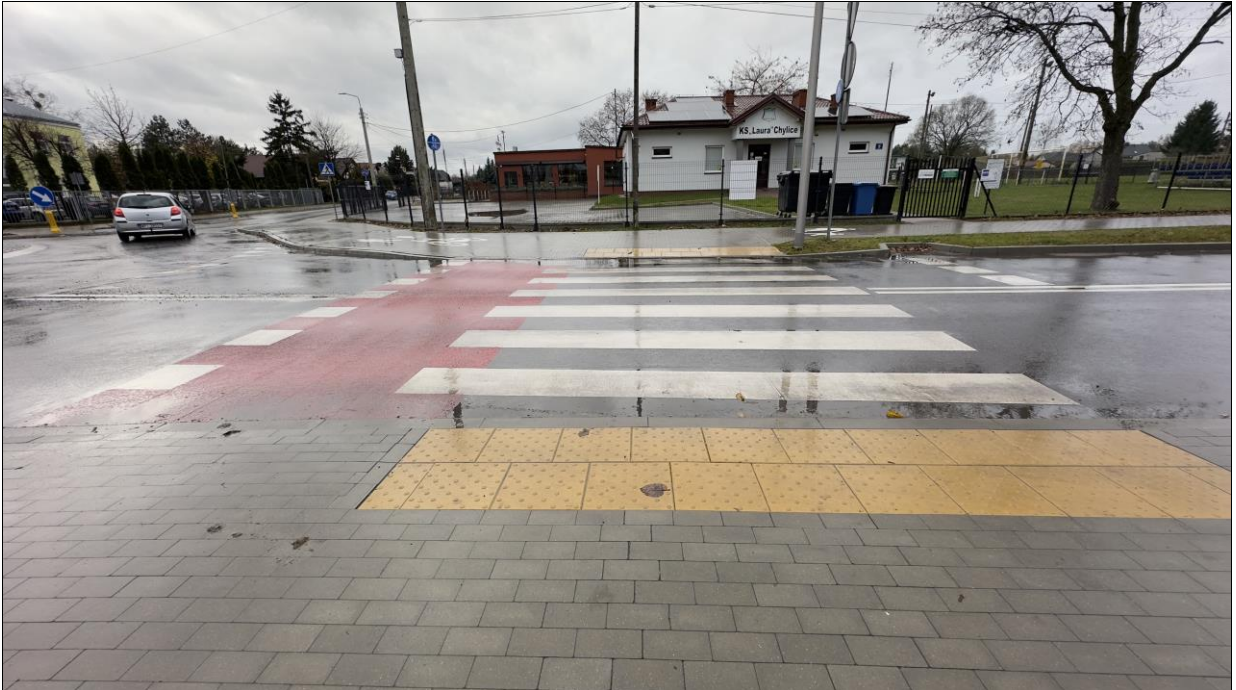
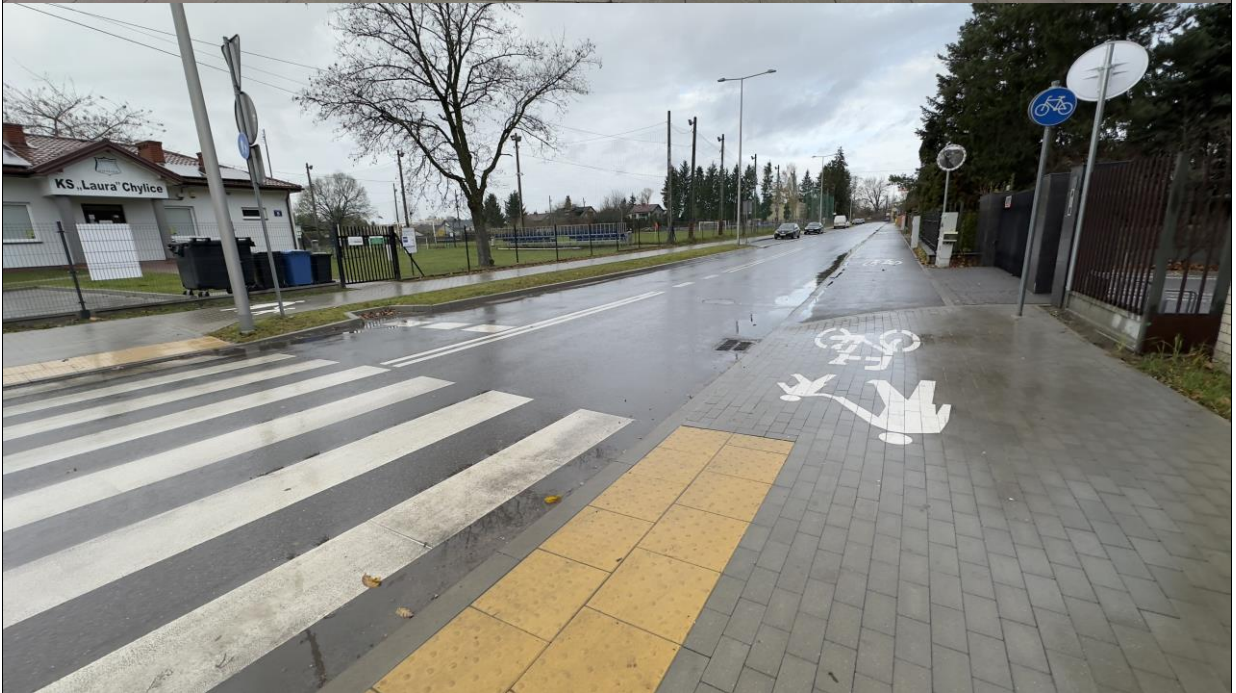
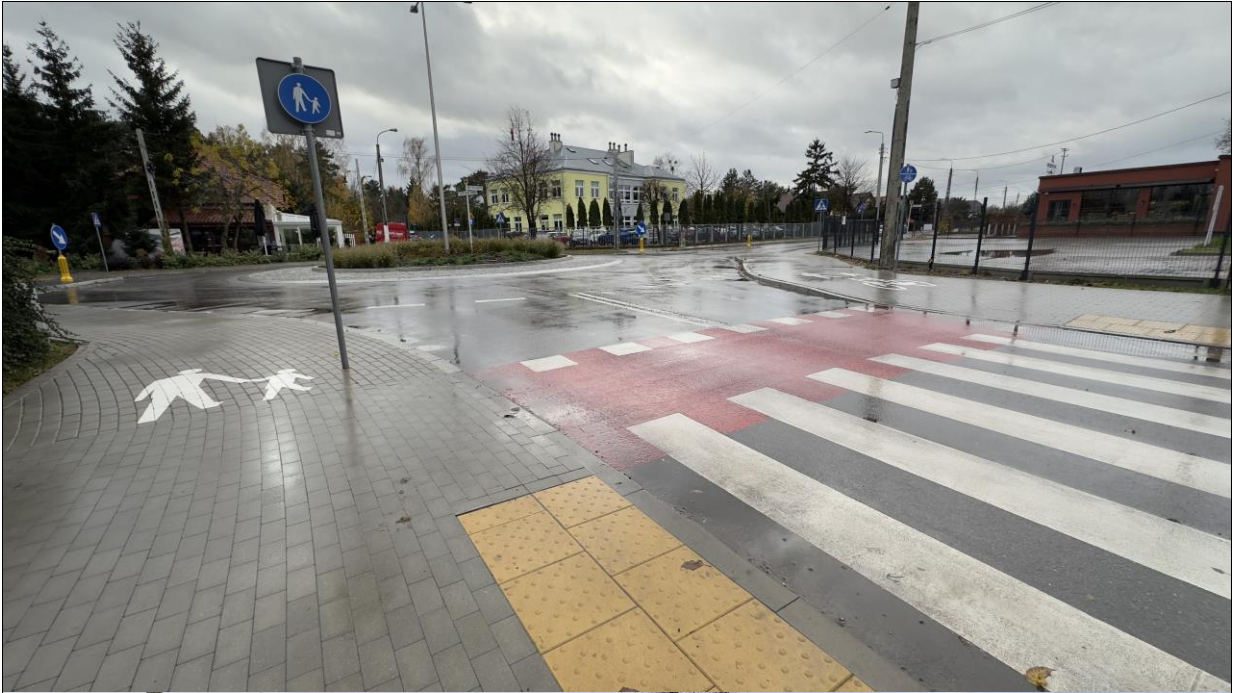
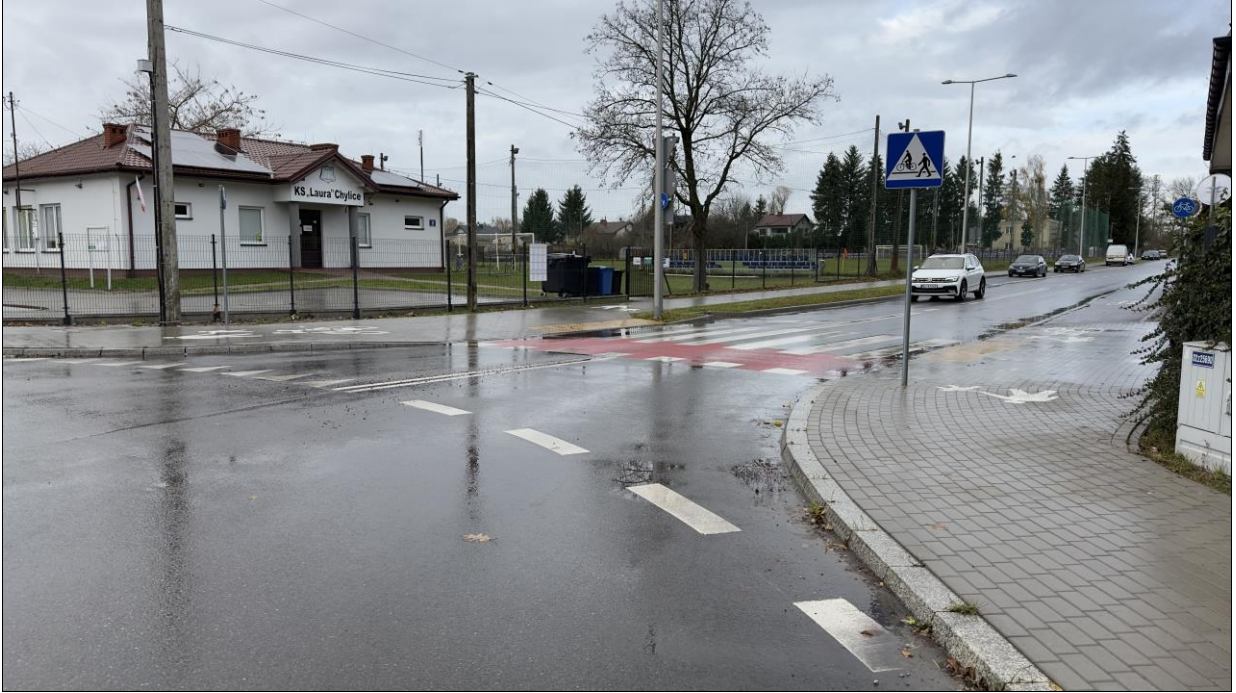
ZDJĘCIA

Na wlocie nie zastosowano wyspy azylu, a to istotnie zwiększa ryzyko pieszych. Wyspa azylu rozdziela kierunki ruchu pojazdów, skraca długość przejścia dla pieszych, pieszy przekraczając poszczególne etapy jezdni musi obserwować tylko jeden kierunek. W przypadku braku wyspy, w szczególności w okresach zimy, gdy istnieje zagrożenie wpadnięcia pojazdów w poślizg, pieszy nie będzie chroniony na tym wlocie. Istnieje też większe prawdopodobieństwo zderzenia się pojazdu zjeżdżającego z tarczy ronda i pojazdu włączającego się na rondo.

Podczas wizji lokalnej stwierdzono, że woda deszczowa zbiera się na przejściu. Piesi oczekujący mogą być opryskiwani przez pojazdy przejeżdżające. W okresach mrozów miejsce w obszarze tego miejsca jest obciążone większym ryzykiem powstawania śliskości. Powstawanie obszarów oblodzenia w obszarze przejścia jest szczególnie niebezpieczne i może prowadzić do poślizgnięć i upadków pieszych, co może być przyczyną urazów ciała. Dodatkowo oblodzenie w obszarze przejścia jak i przed nim znacznie wydłuży drogę hamowania pojazdów w tak newralgicznym miejscu.

W strefie oczekiwania nie zastosowano kompletnego systemu prowadzenia fakturowego dla osób niewidzących i niedowidzących. Występują pasy ostrzegawcze. Pasów prowadzących brak.

Należy wybudować wyspę azylu, tak jak się to realizuje w standardowych rozwiązaniach rond jednopasowych z nieprzejezdną wyspą środkową.

Należy sprawdzić co jest przyczyną takiego stanu rzeczy, gdyż w sąsiedztwie przejścia znajduje się wpust deszczowy i usprawnić system odwodnienia.

Przejście należy wyposażyć w system informacji fakturowej składający się z dwóch pasów ostrzegawczych (ułożonych wzdłuż ulicy i odsuniętych o 0,5 m od krawędzi jezdni) oraz pasów prowadzących ułożonych tak, aby nadawały kierunek przekraczania jezdni niewidomym.
