RAPORT Z UKIERUNKOWANEJ KONTROLI (AUDYTU) BRD		Arkusz 1
Audytor	Tomasz Mackun	
Data, Godzina	14.11.2023 11:47	
Pogoda	Zachmurzenie Całkowite

METRYKA WEDŁUG INWENTARYZACJI			
NR PRZEJŚCIA	100031		
DZIELNICA	Chylce	KATEGORIA	gminna
ULICA	Długa	LICZBA PASÓW	2
PRZY ULICY / OBIEKCIE	Dworskiej		
OPIS	przez Długą, wlot E

Przejście dla pieszych na wlocie wschodnim ronda w ciągu ul. Długiej.

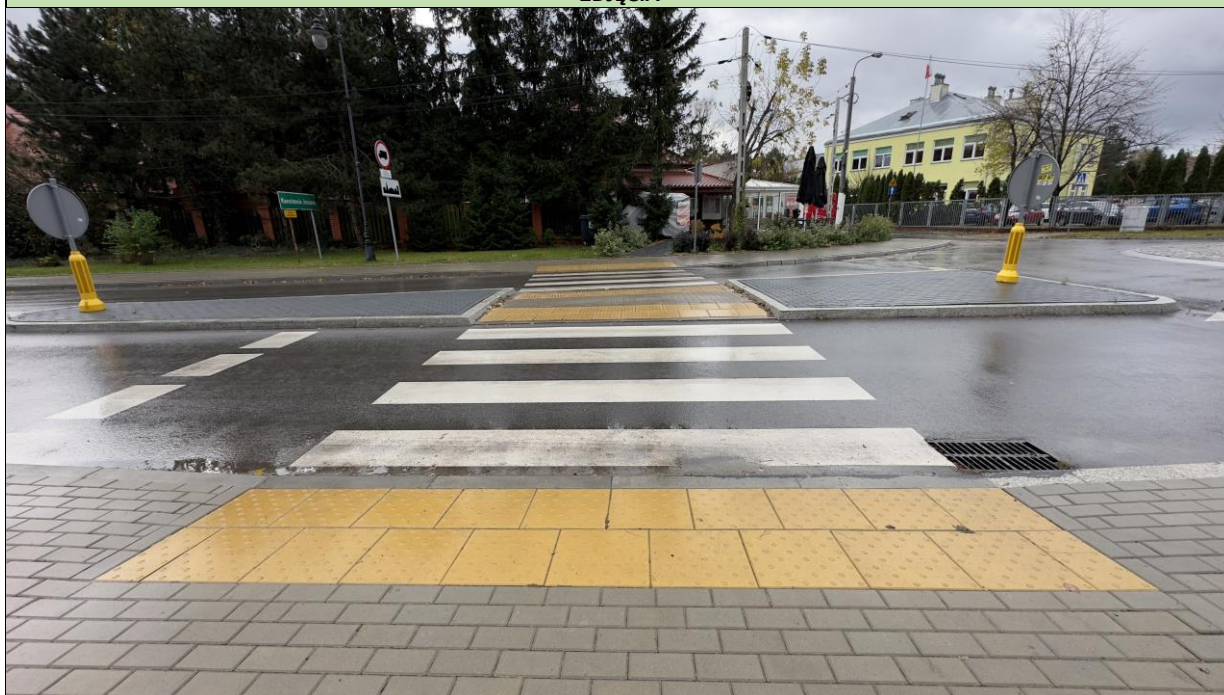
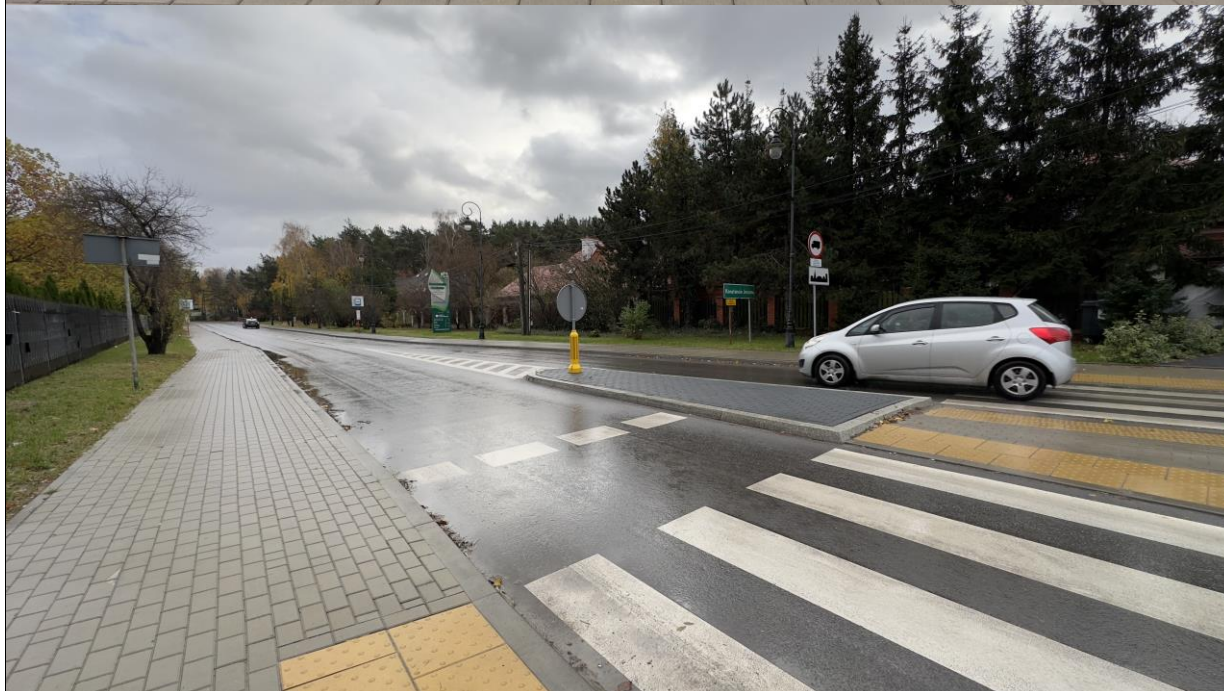
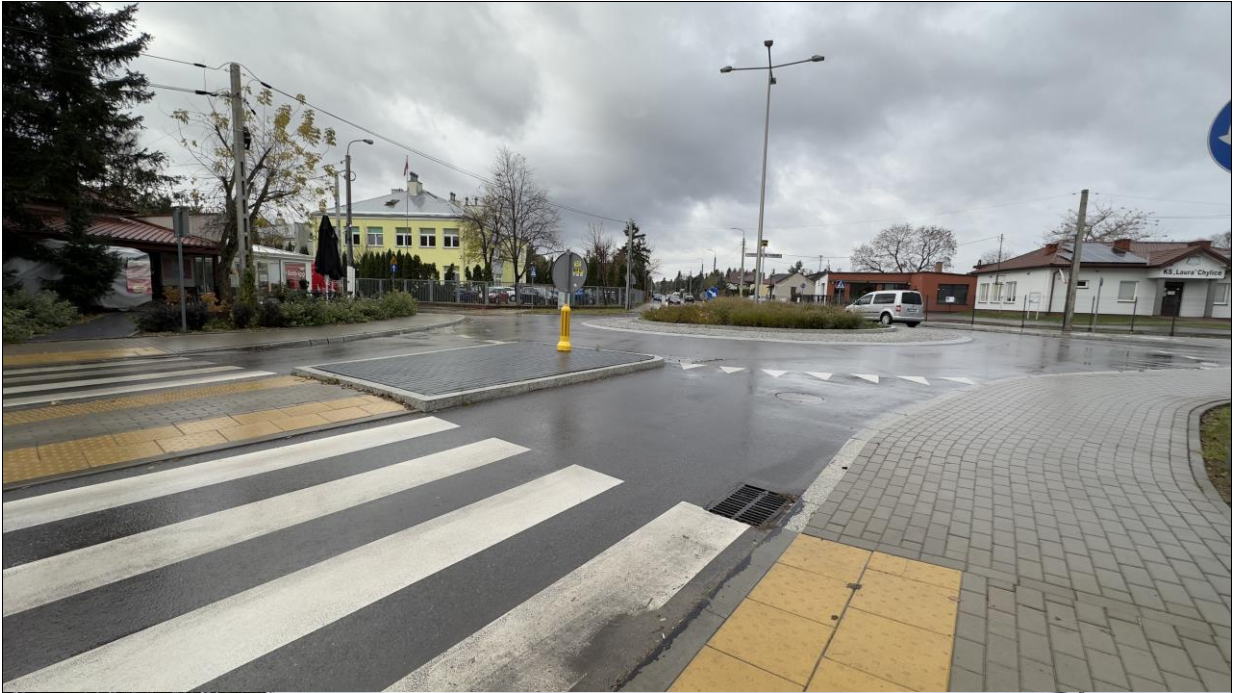
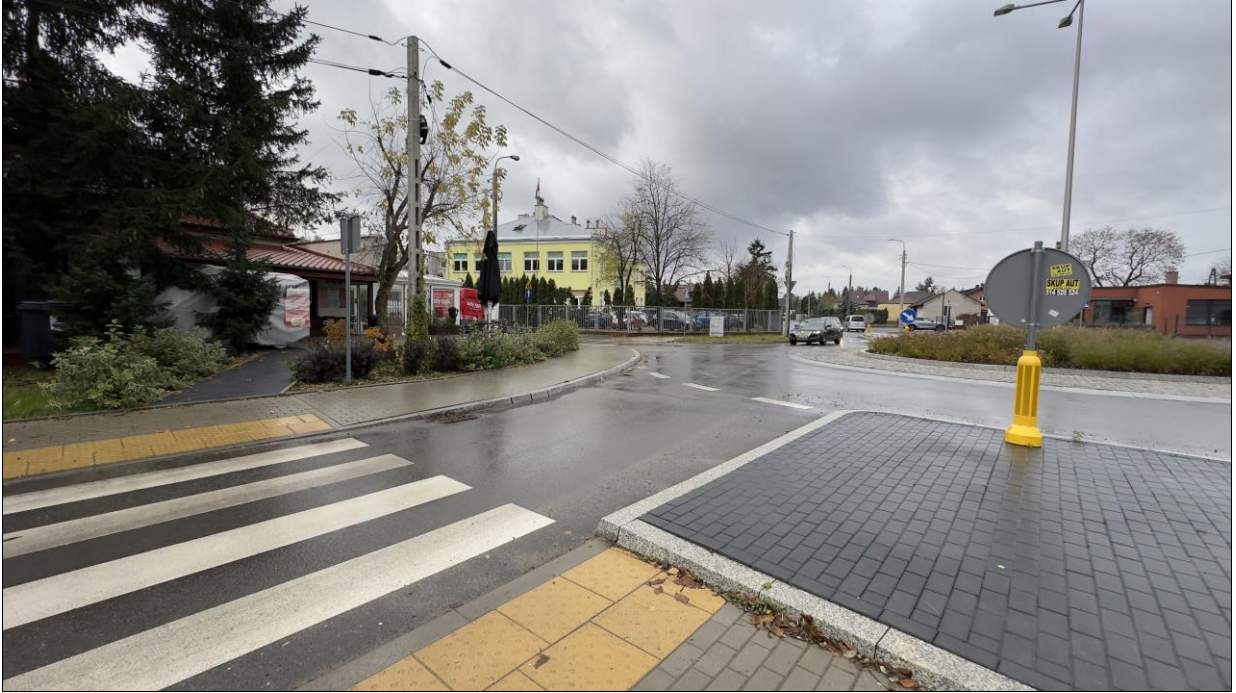
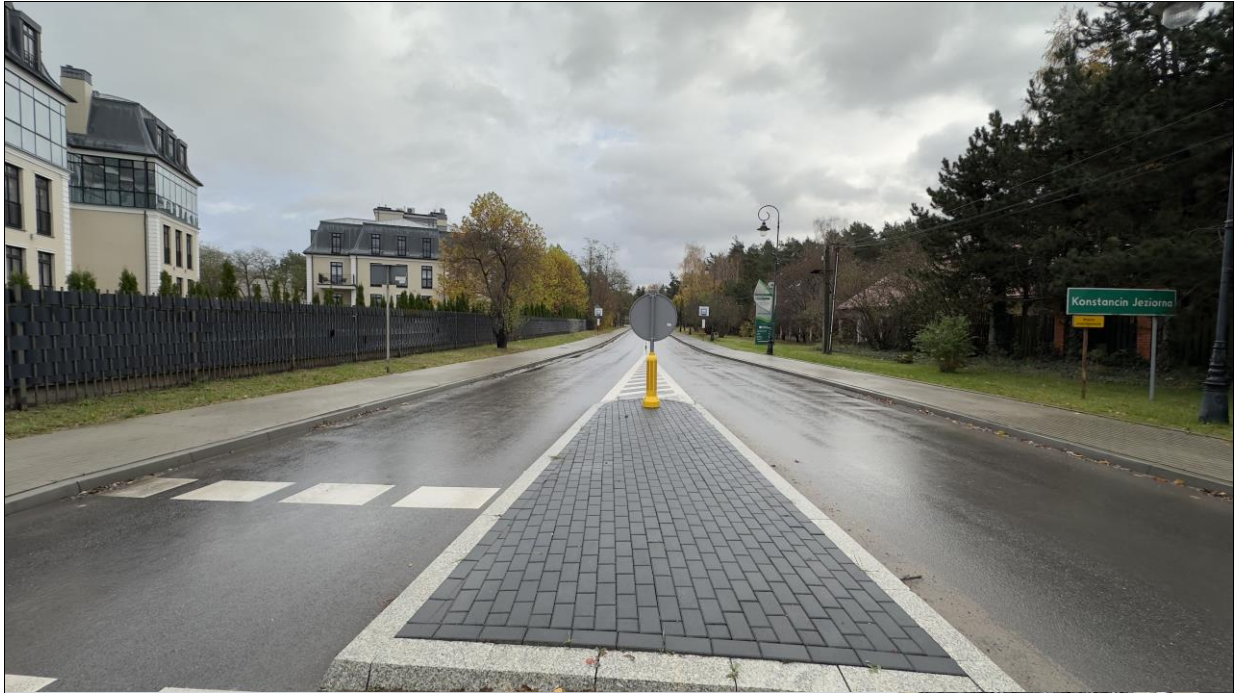
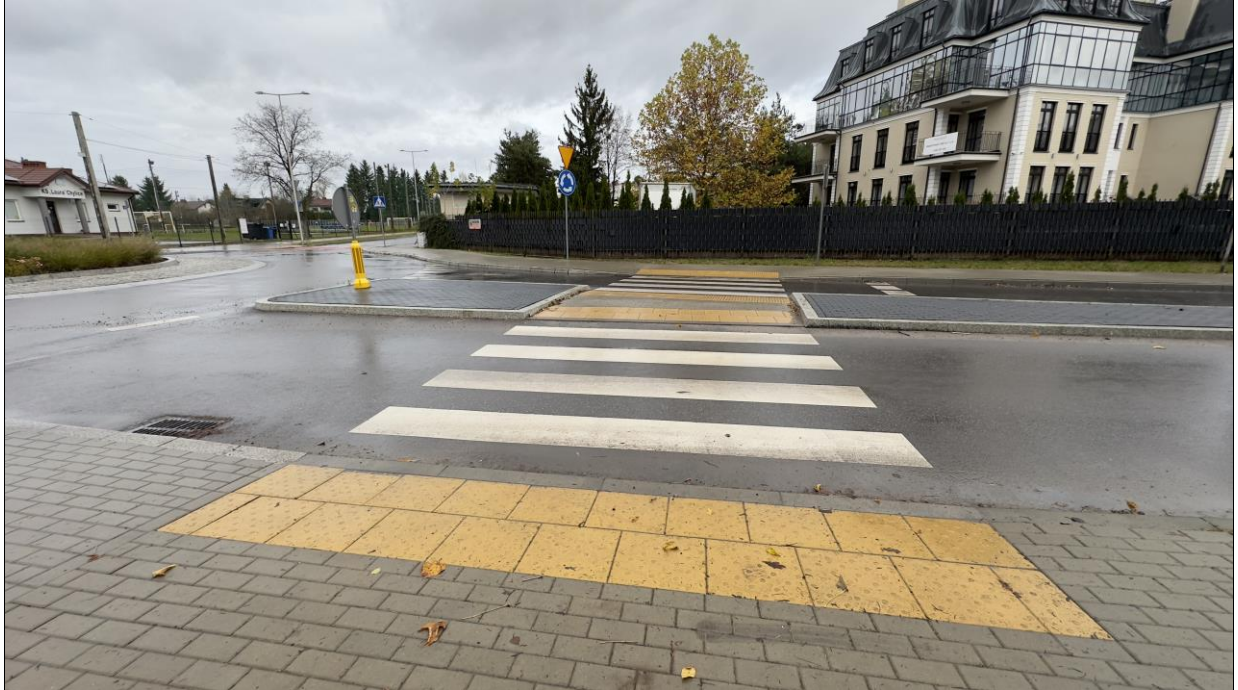
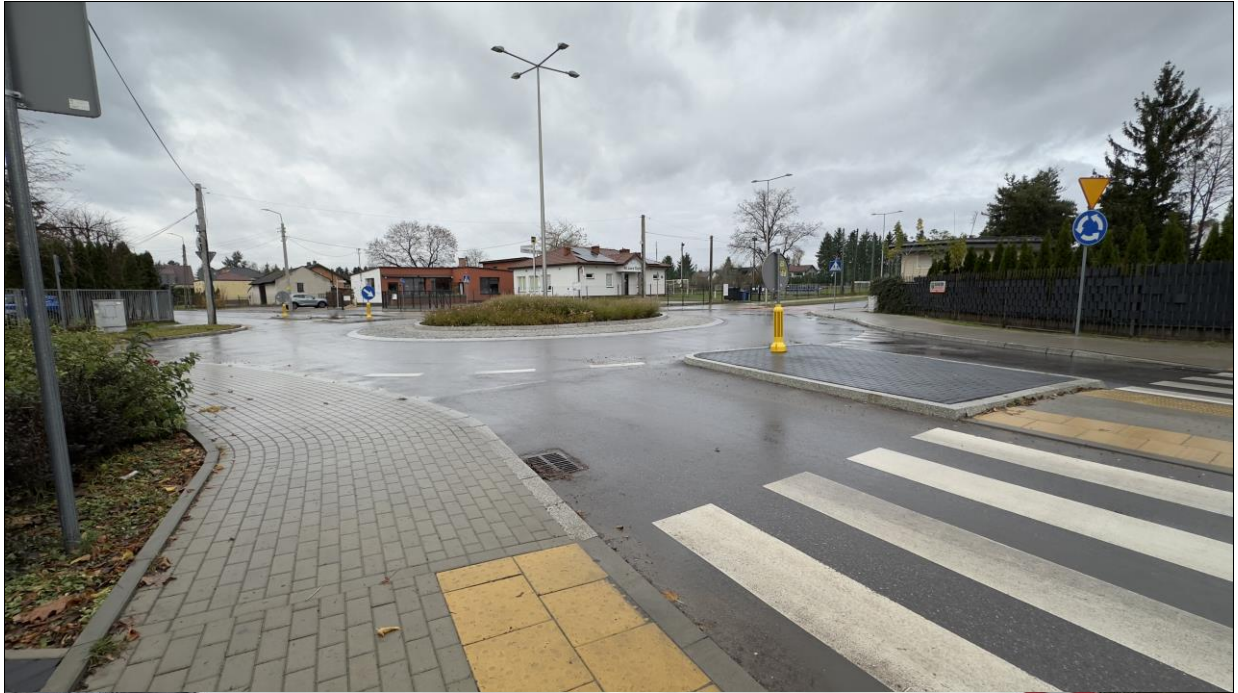
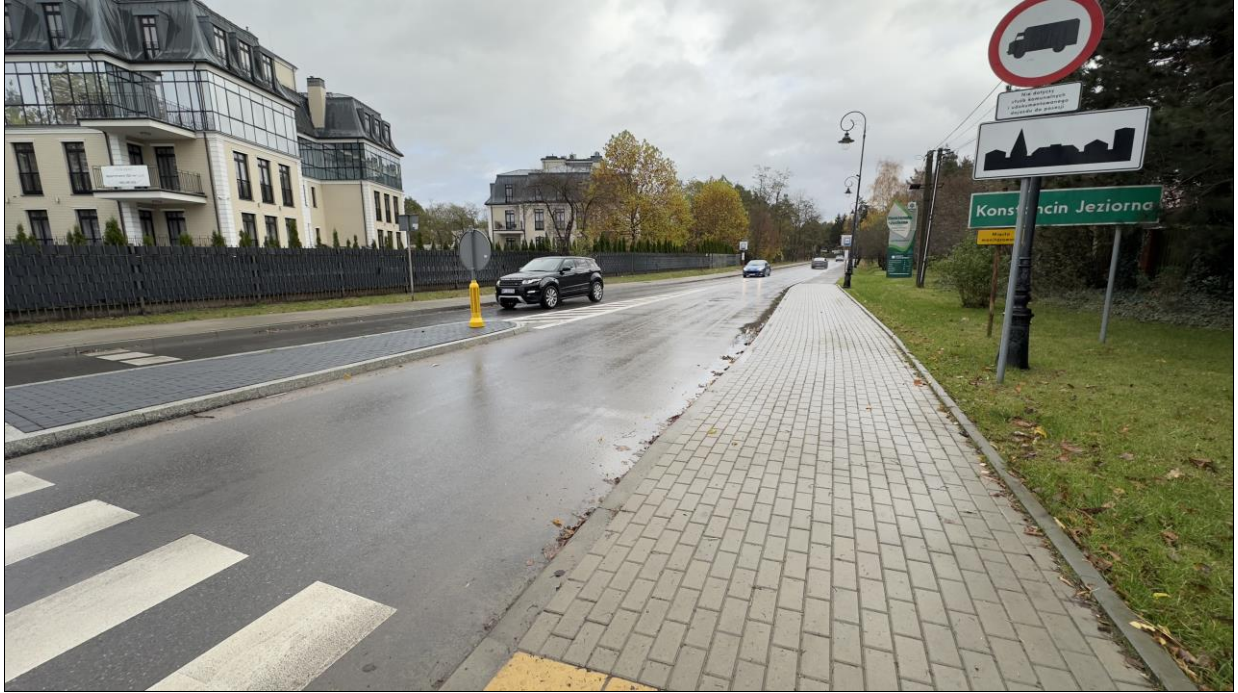
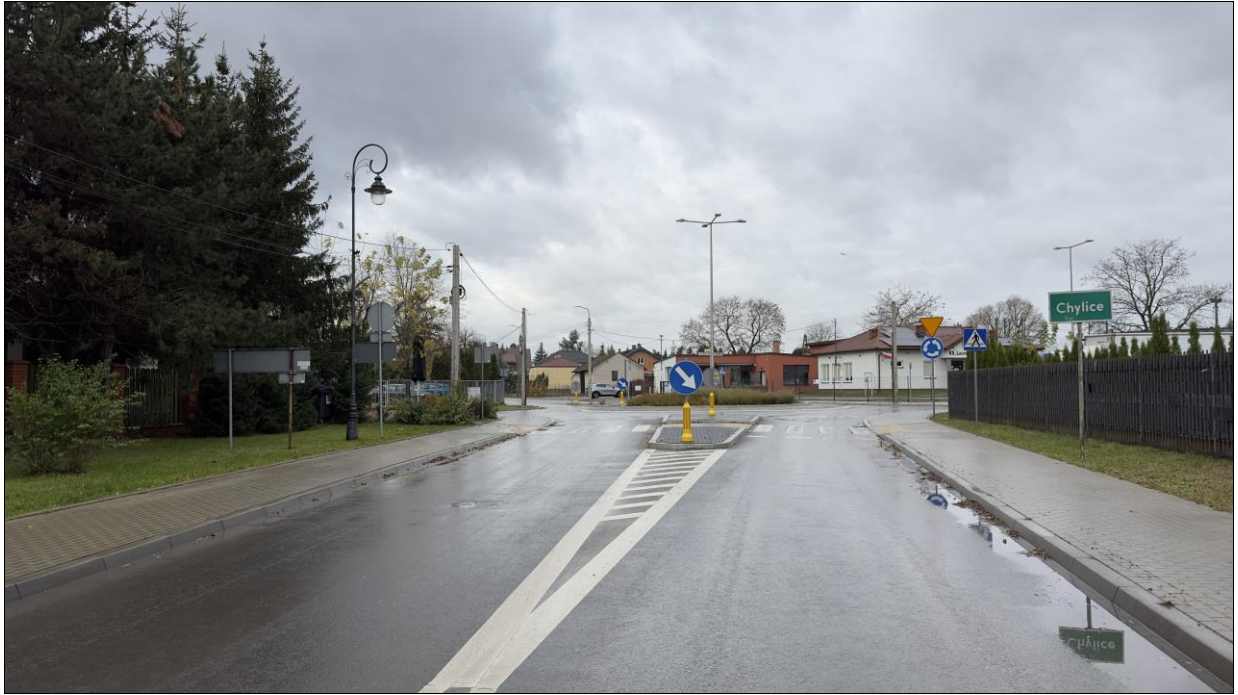
ZDJĘCIA

Tarcze znaków C-9 na wyspie azylu umieszczone na wysokości głowy dorosłego człowieka ograniczają pole widoczności z pozycji pieszego na pas, którym pojazdy zbliżają się do przejścia dla pieszych. Pieszy może nie dostrzec zbliżającego się pojazdu i wkroczyć na „zebrę”. Pożądane jest, aby kierowca i pieszy mogli nawiązać kontakt wzrokowy. Pozwala to obu stronom ocenić czy użytkownicy wzajemnie się dostrzegają.

W strefie oczekiwania i na wyspie azylu nie zastosowano kompletnego systemu prowadzenia fakturowego dla osób niewidzących i niedowidzących. Występują pasy ostrzegawcze. Pasów prowadzących brak.

Należy podnieść znaki C-9 ponad sylwetkę pieszego lub zastosować niskie pylony ze znakami C-9.

Przejście należy wyposażyć w system informacji fakturowej składający się z dwóch pasów ostrzegawczych (ułożonych wzdłuż ulicy i odsuniętych o 0,5 m od krawędzi jezdni) oraz pasów prowadzących (także na wyspie azylu) ułożonych tak, aby nadawały kierunek przekraczania jezdni niewidomym.
