RAPORT Z UKIERUNKOWANEJ KONTROLI (AUDYTU) BRD		Arkusz 1
Audytor	Tomasz Mackun	
Data, Godzina	14.11.2023 11:53	
Pogoda	Zachmurzenie Całkowite

METRYKA WEDŁUG INWENTARYZACJI			
NR PRZEJŚCIA	100041		
DZIELNICA	Chylce	KATEGORIA	gminna
ULICA	Dworska	LICZBA PASÓW	2
PRZY ULICY / OBIEKCIE	Długiej		
OPIS	przez Dworską, wlot S

Przejście dla pieszych na wlocie południowym ronda w ciągu ul. Dworskiej.

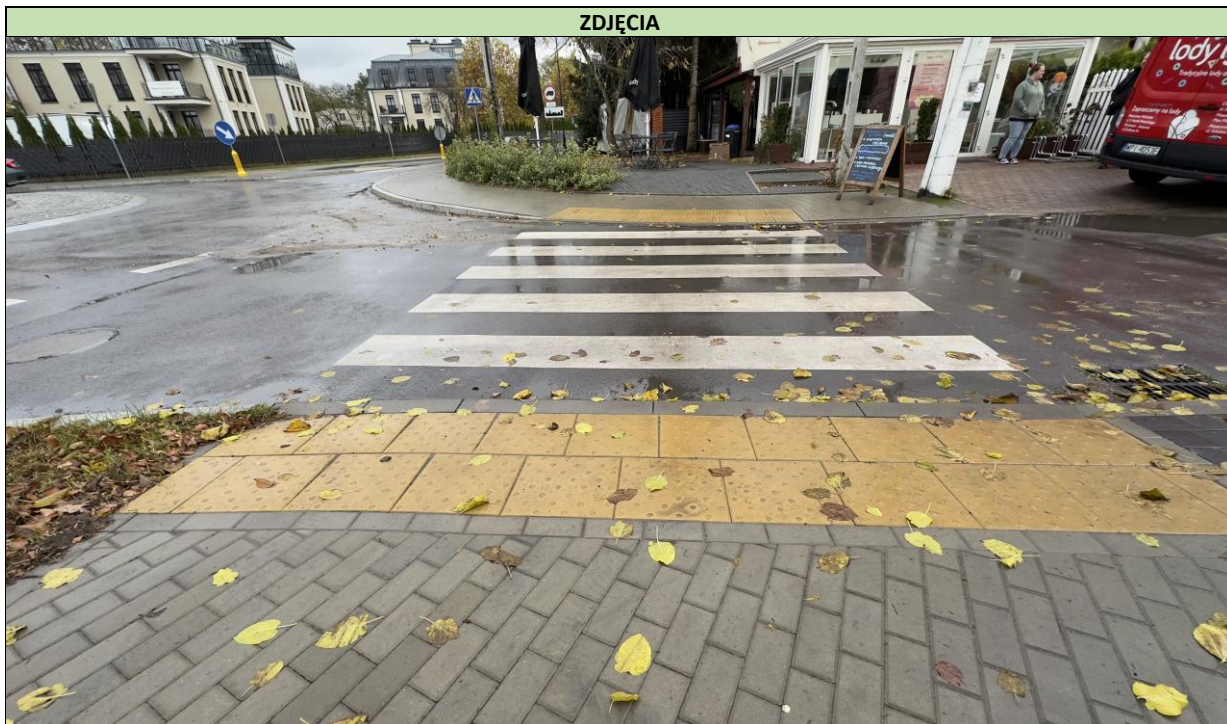
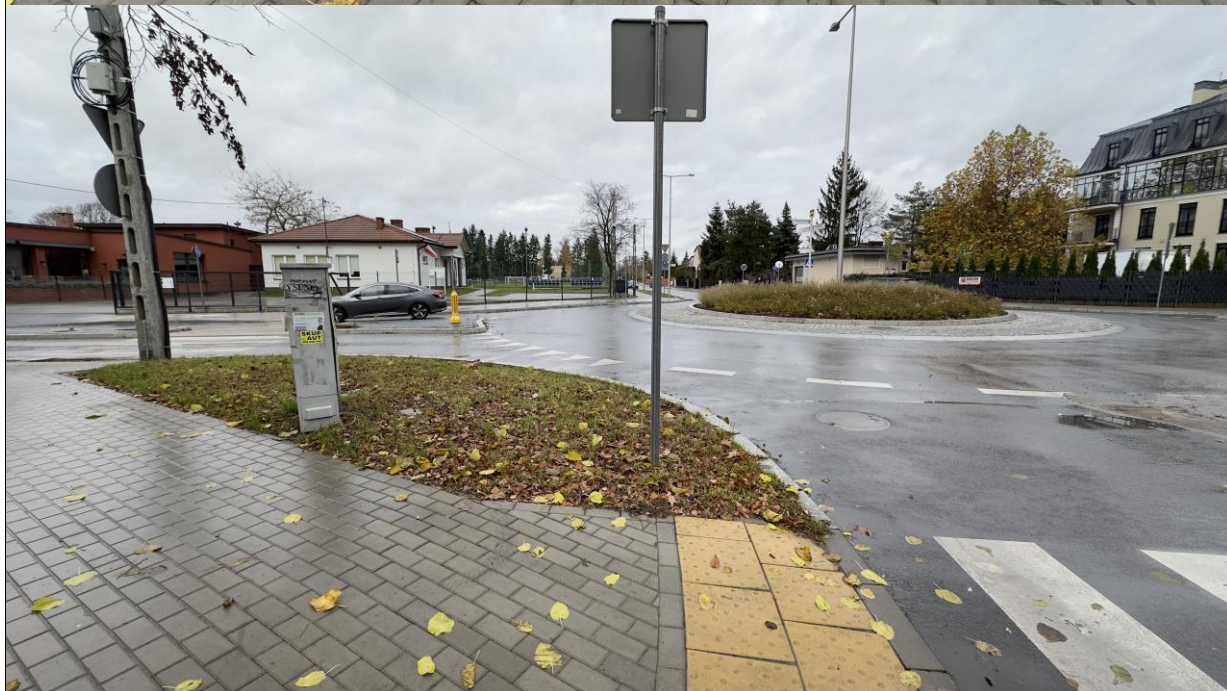
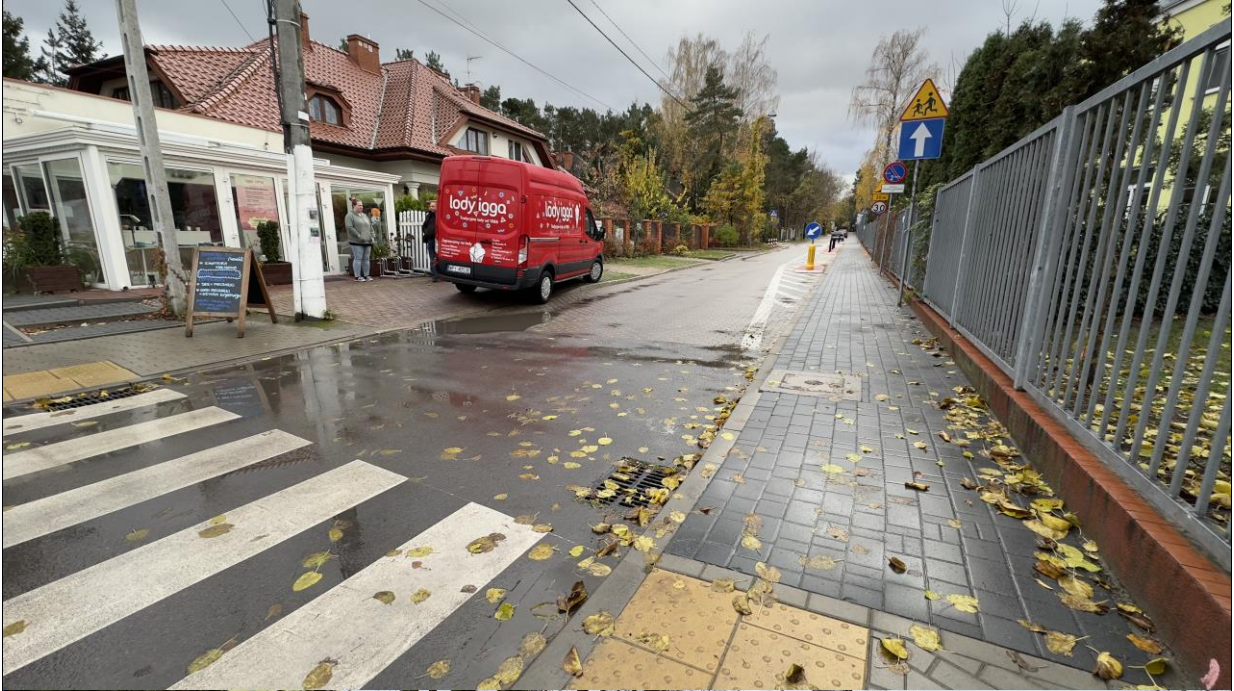
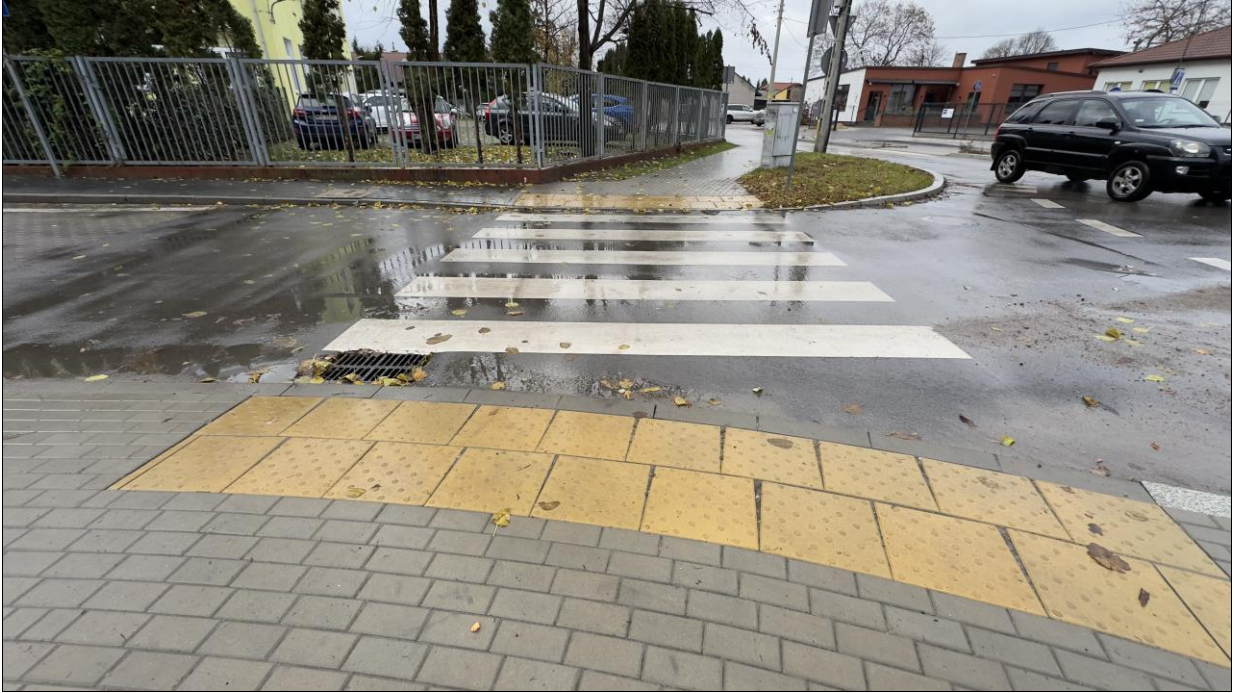
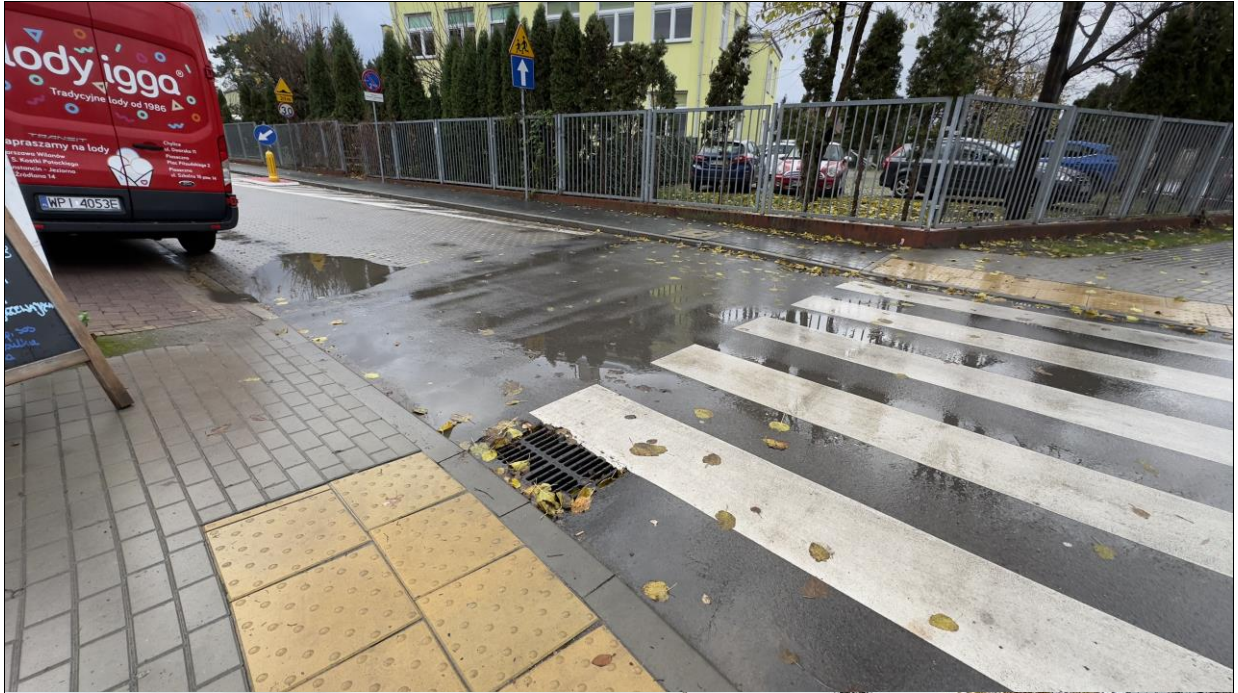
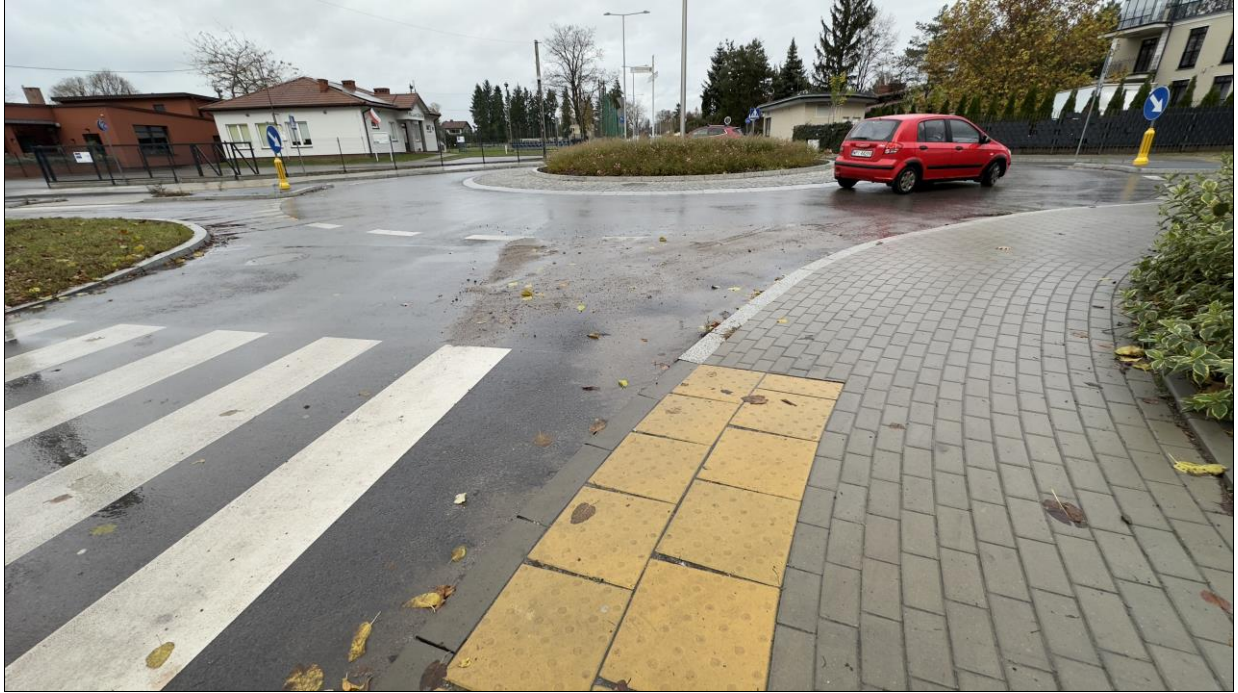
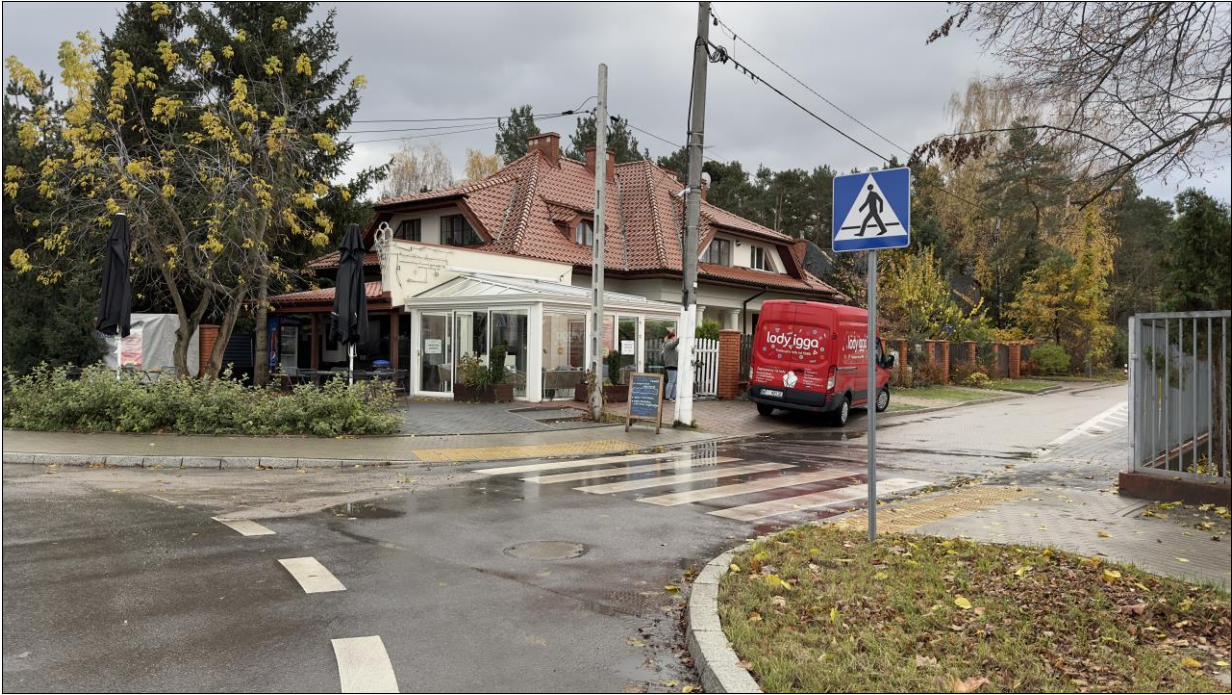
ZDJĘCIA

Przejście prowadzi przez ulicę o jednym kierunku ruchu. Ulica ma szerokość 5,5 m, czyli więcej niż jest to niezbędne dla zachowania przejezdności. Jednocześnie chodniki oraz strefy oczekiwania są zbyt wąskie. Istniejąca strefa oczekiwania jest za mała, aby jednocześnie zapewnić komfort i bezpieczeństwo dla pieszych idących wzdłuż ulicy chodnikiem oraz pieszych oczekujących na przekraczanie drogi.

W strefie oczekiwania nie zastosowano kompletnego systemu prowadzenia fakturowego dla osób niewidzących i niedowidzących. Występują pasy ostrzegawcze. Pasów prowadzących brak.

W obszarze oznakowania P-10 znajduje się wpust deszczowy. Lokalizacja wpustu deszczowego w obszarze przejścia generuje dwa problemy. Pierwszy związany jest z ryzykiem utknięcia koła roweru, koła wózka inwalidzkiego, wózka dziecięcego lub obcasów buta. Utknięcie lub potknięcie się osoby podczas przekraczania jezdni sprawi, że pieszy będzie przechodził przez jezdnię dłużej niż zakładał. Pieszy na krawędzi chodnika ocenia długość przejścia, prędkości i odległości nadjeżdżających pojazdów a także swoją prędkość i na tej podstawie decyduje czy istnieje wystarczająca luka czasowa na bezpieczne przekroczenie jezdni. W sytuacji, gdy pieszy utknie, potknie się w obszarze jezdni, czas przekraczania jezdni wydłuży się. Zatrzymaniem lub przytrzymaniem się pieszego przy przekroczeniu jezdni mogą być też zaskoczeni kierowcy zbliżający się do przejścia. Może to powodować ryzyko najechania pieszego przez pojazd lub potknięcia się i urazy u pieszych. Wpust deszczowy w obszarze przejścia sugeruje, że w tym miejscu znajduje się najniższy punkt niwelety lub występuje pochYLENIE o stałym trendzie. Oznacza to, że woda deszczowa, przynajmniej z jednej strony przejścia płynie w obszar wpustu a na krawędziach przejścia wystąpi skumulowany strumień wody. Piesi oczekujący mogą być opryskiwani przez pojazdy przejeżdżające. W okresach mrozów miejsce w obszarze wpustów jest obciążone większym ryzykiem powstawania śliskości a w przypadku powstawania błota pośniegowego, wpust może nie odbierać wód opadowych i mogą powstawać kałuże, które zamrzną przy ujemnej temperaturze. Powstawanie obszarów oblodzenia w obszarze przejścia jest szczególnie niebezpieczne i może prowadzić do poślizgnięć i upadków pieszych co może być przyczyną urazów ciała. Dodatkowo oblodzenie w obszarze przejścia jak i przed nim znacznie wydłuży drogę hamowania pojazdów w tak newralgicznym miejscu. Należy przenieść wpust, tak aby znajdował się przed przejściem od strony napływającej wody opadowej.

Należy skrócić drogę pieszego przez zawężenie jezdni i przeznaczenie uzyskanej przestrzeni na rzecz powiększenia strefy oczekiwania i chodników.

Przejście należy wyposażać w system informacji fakturowej składający się z dwóch pasów ostrzegawczych (ułożonych wzdłuż ulicy i odsuniętych o 0,5 m od krawędzi jezdni) oraz pasów prowadzących (także na wyspie azylu) ułożonych tak, aby nadawały kierunek przekraczania jezdni niewidomym.
