RAPORT Z UKIERUNKOWANEJ KONTROLI (AUDYTU) BRD		Arkusz 1
Audytor	Tomasz Mackun	
Data, Godzina	14.11.2023 11:58	
Pogoda	Zachmurzenie Całkowite

METRYKA WEDŁUG INWENTARYZACJI			
NR PRZEJŚCIA	100051		
DZIELNICA	Chylce	KATEGORIA	gminna
ULICA	Starochylicka	LICZBA PASÓW	2
PRZY ULICY / OBIEKCIE	Długiej		
OPIS	przez Starochylicka, wlot W

Przeście dla pieszych na wlocie zachodnim ronda w ciągu ul. Starochylickiej.

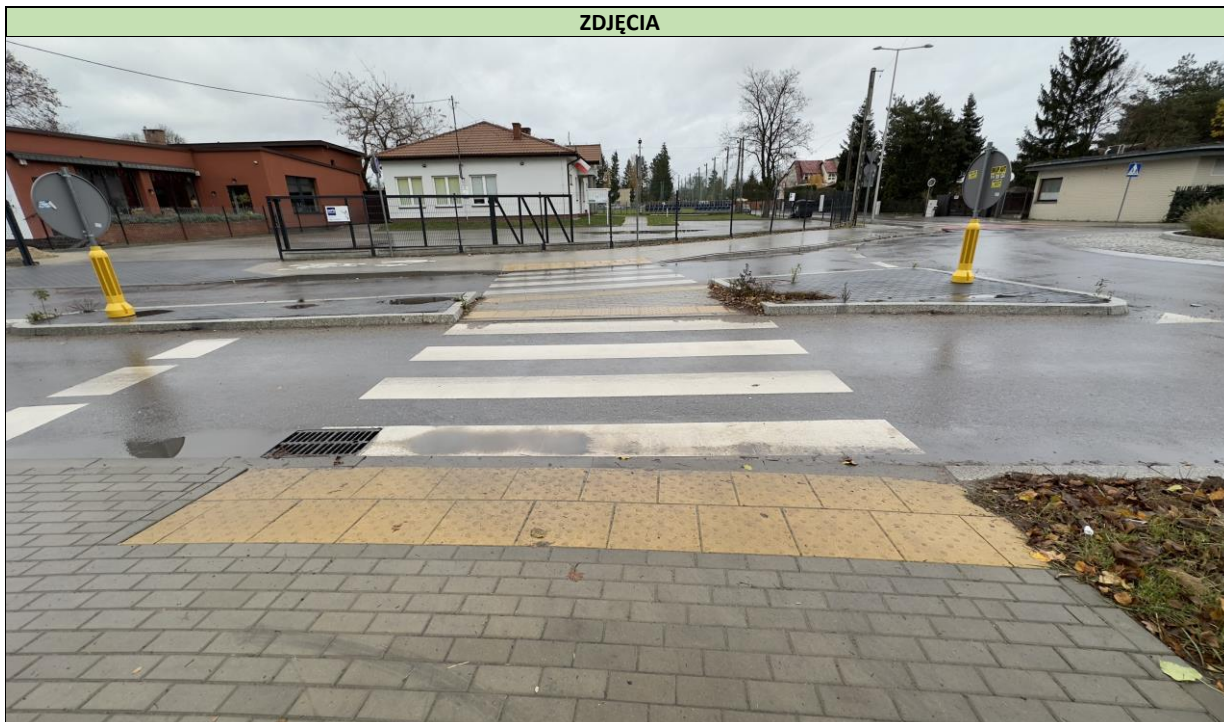
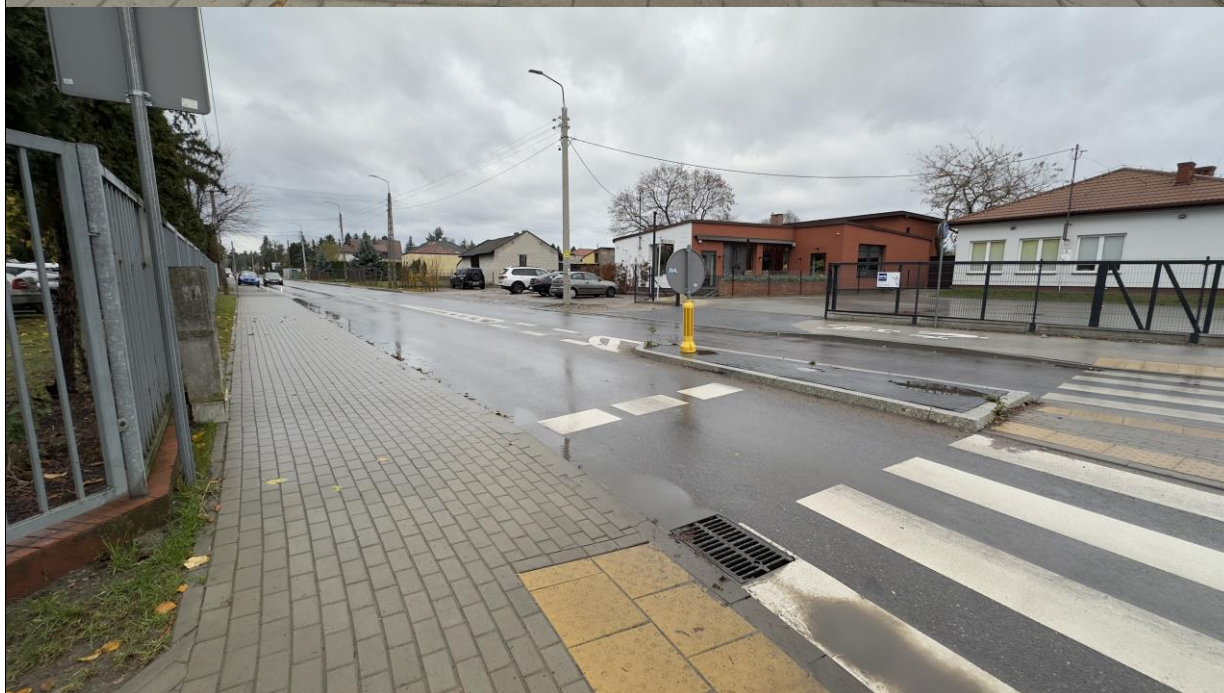
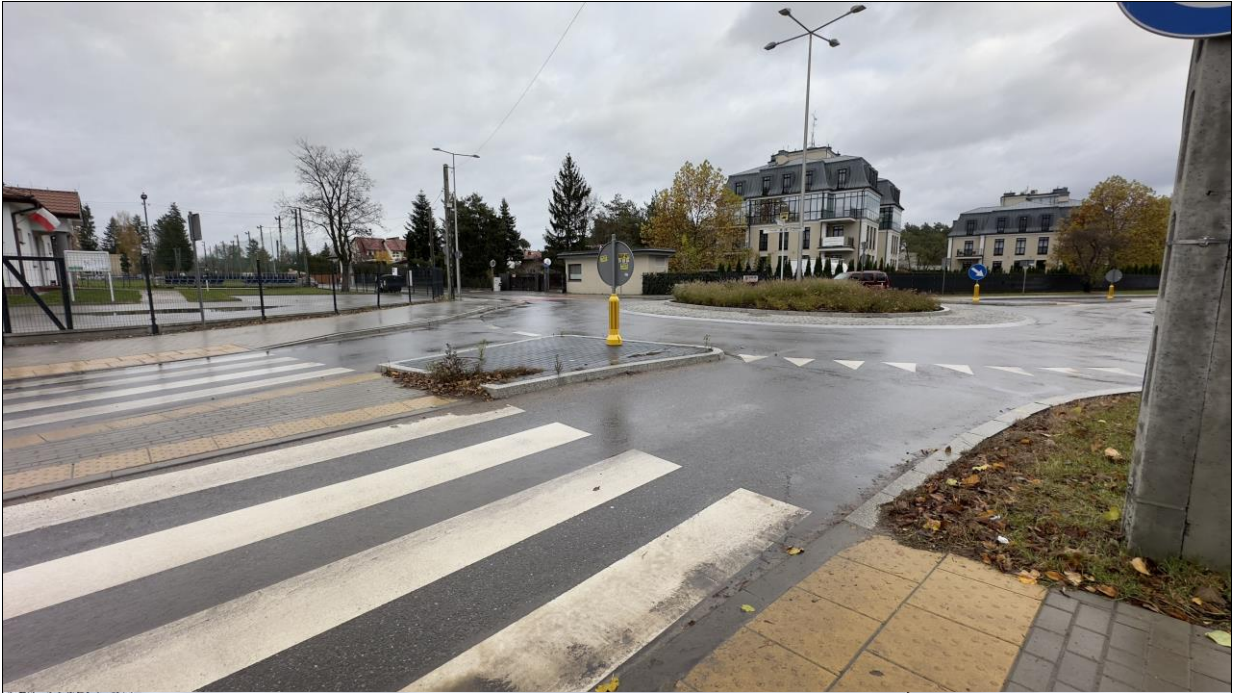
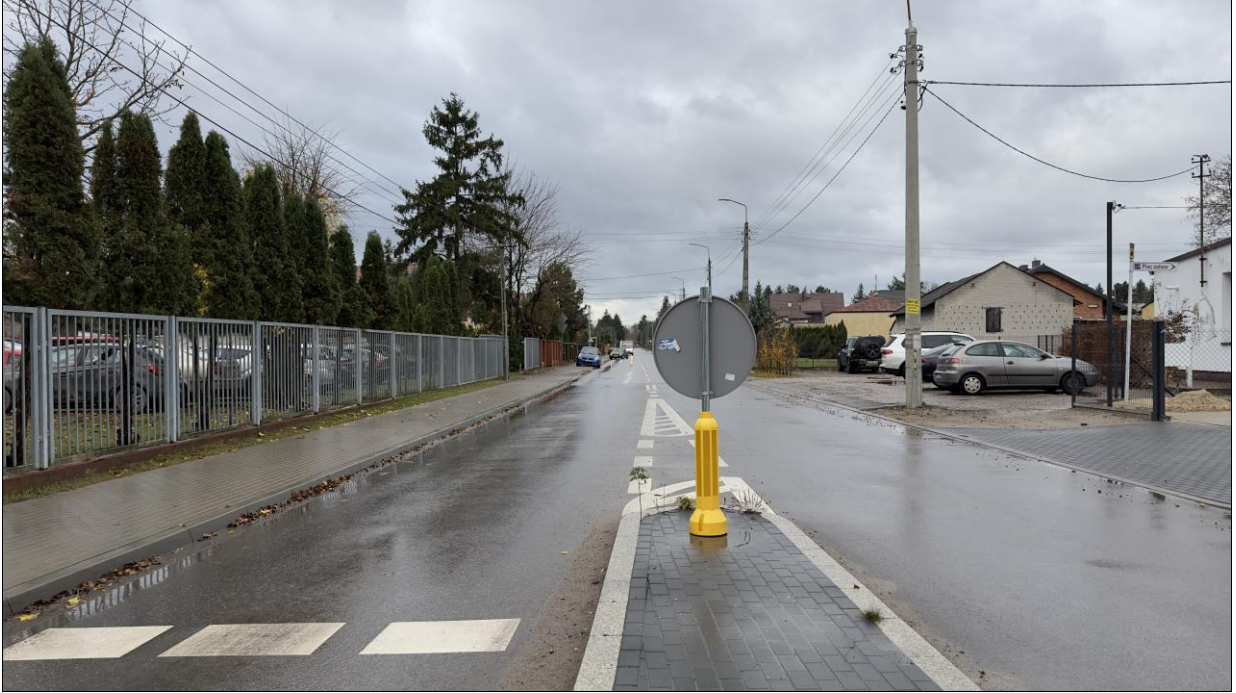
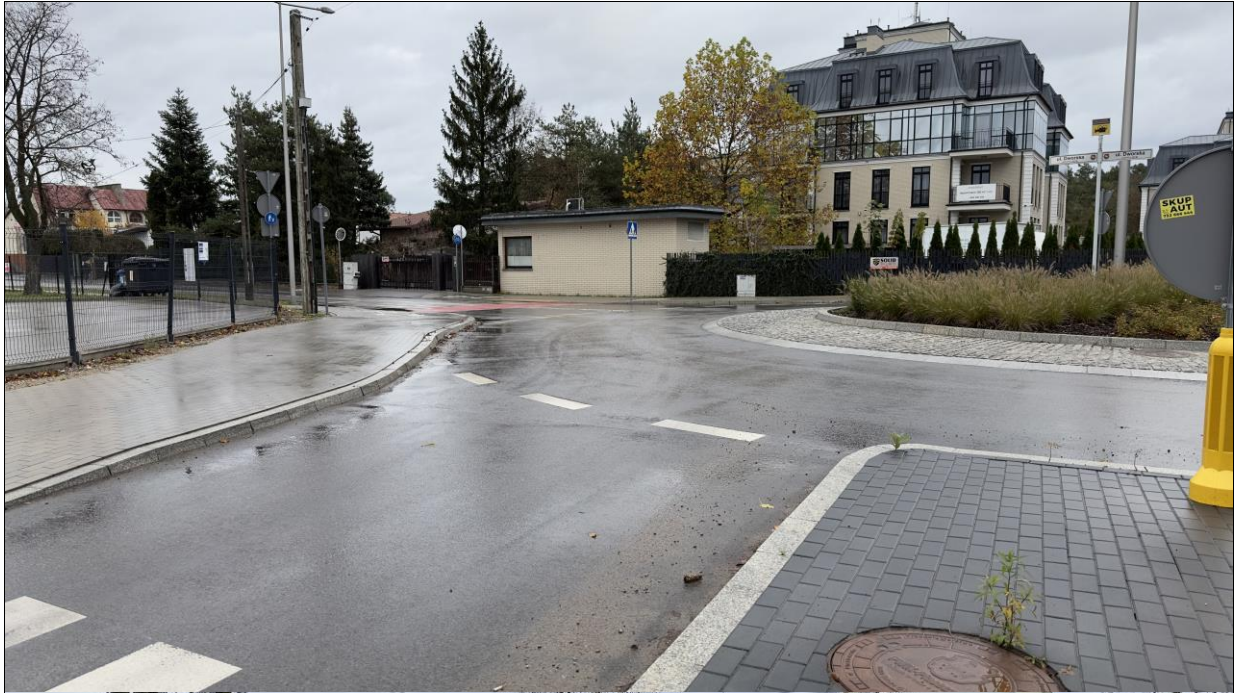
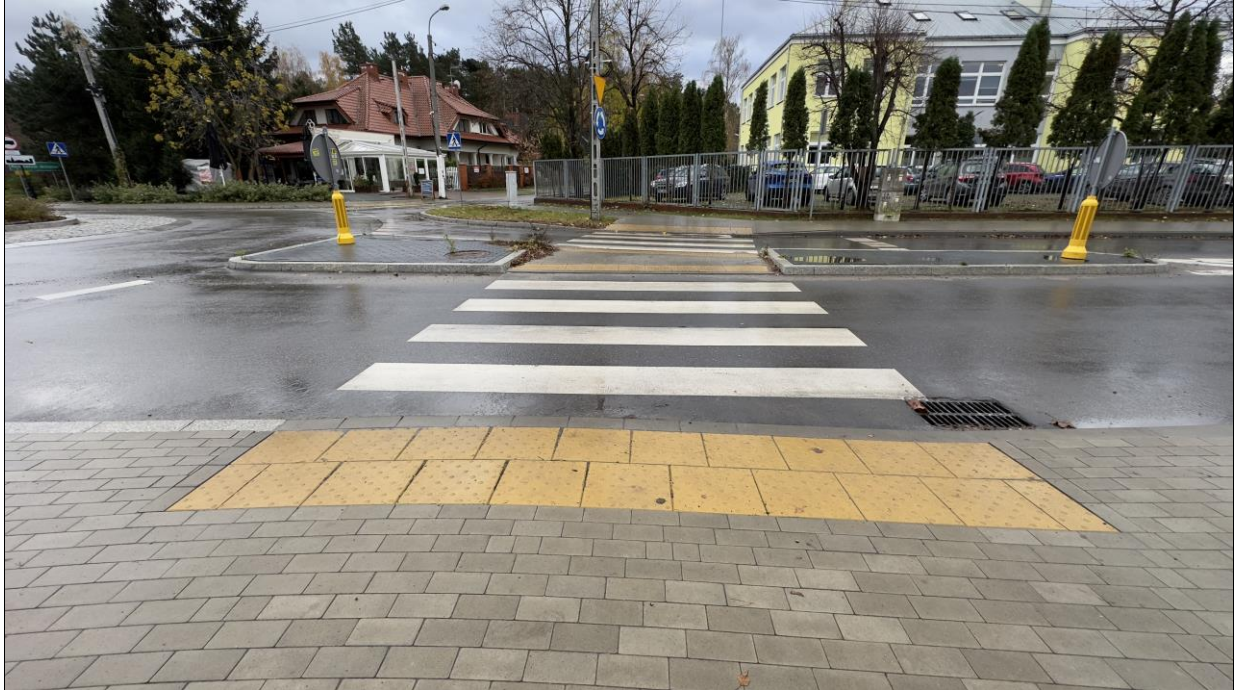
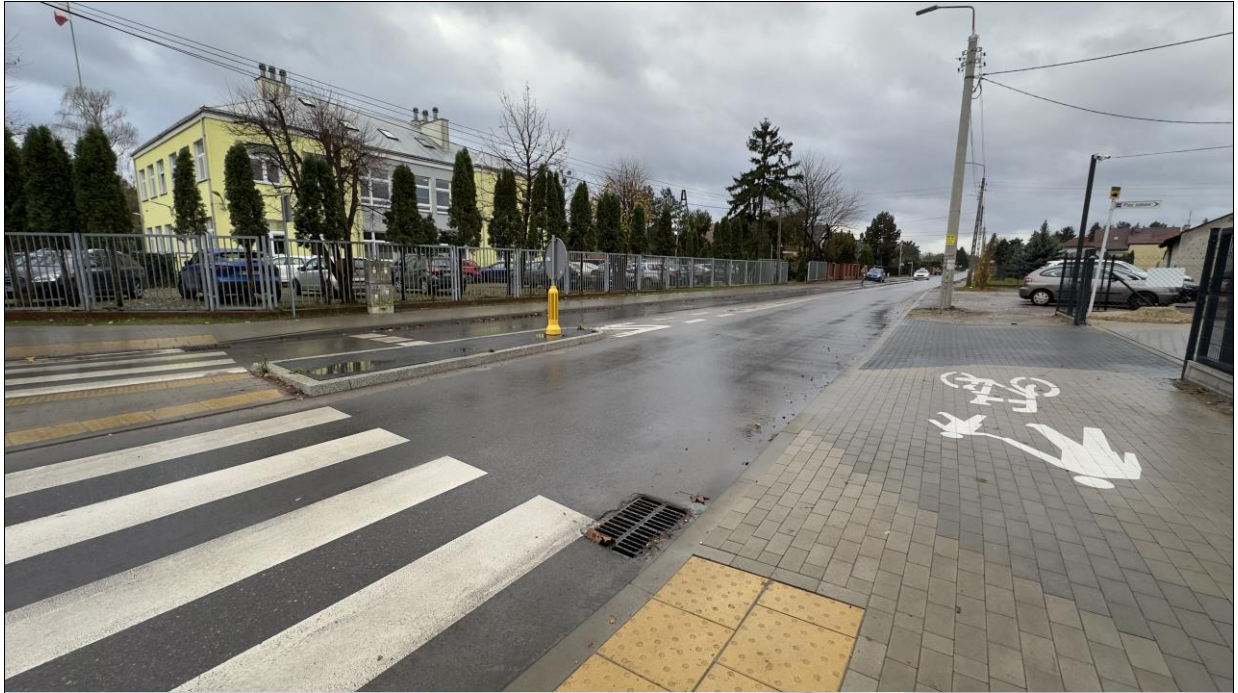
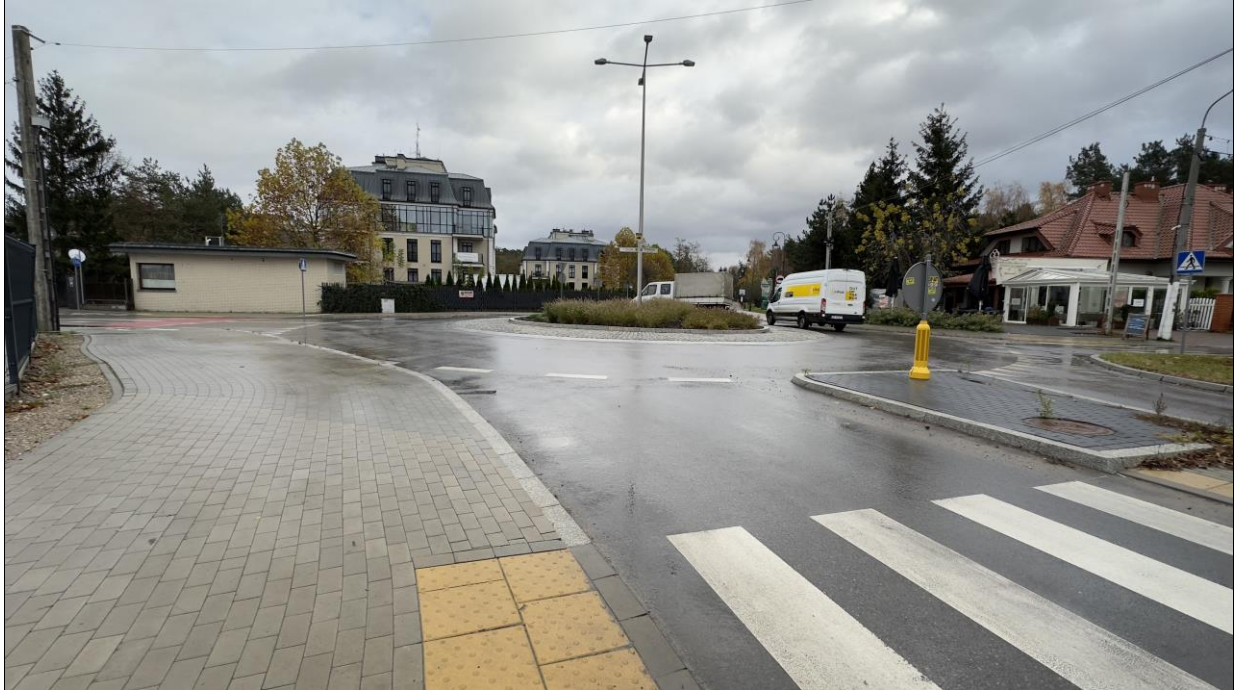
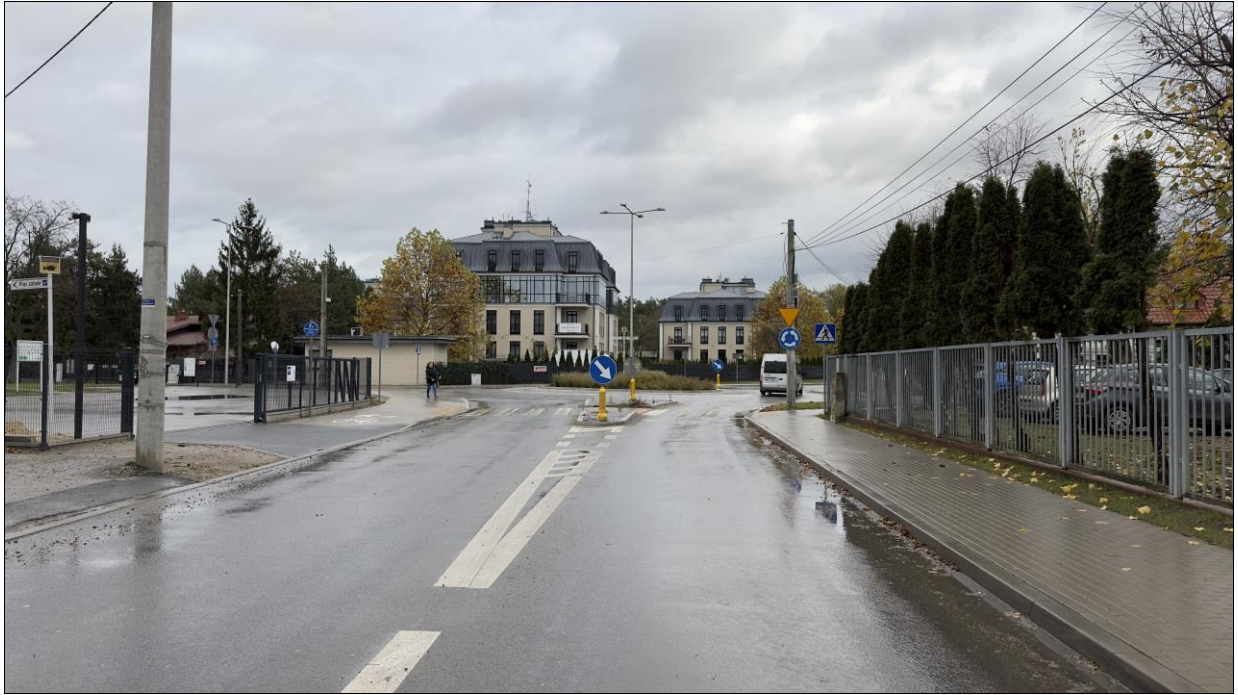
ZDJĘCIA

Wyspa dzieląca, na której zaplanowano wyspę azylu ma szerokość mniejszą niż 2,5 m (około 1.6 m w najwęższym miejscu). Wartość mniejsza niż 2.0 m sprawia, że przestrzeń dla osób z rowerami, na wózkach inwalidzkich, lub z wózkiem dziecięcym lub grupy osób będzie za mała. Istnieje ryzyko, że pojazdy będą potrącały takie osoby lub zaczepią o wystający rower. Powoduje to znaczne ryzyko dla pieszych, gdyż pieszy spodziewa się, że na wyspie azylu jest bezpieczny, a tymczasem będzie zagrożony.

Tarcze znaków C-9 na wyspie azylu umieszczone na wysokości głowy dorosłego człowieka ograniczają pole widoczności z pozycji pieszego na pas, którym pojazdy zbliżają się do przejścia dla pieszych. Pieszy może nie dostrzec zbliżającego się pojazdu i wkroczyć na „zebrę”. Pożądane jest, aby kierowca i pieszy mogli nawiązać kontakt wzrokowy. Pozwala to obu stronom ocenić czy użytkownicy wzajemnie się dostrzegają.

W strefie oczekiwania i na wyspie azylu nie zastosowano kompletnego systemu prowadzenia fakturowego dla osób niewidzących i niedowidzących. Występują pasy ostrzegawcze. Pasów prowadzących brak.

W obszarze oznakowania P-10 znajduje się wpust deszczowy. Lokalizacja wpustu deszczowego w obszarze przejścia generuje dwa problemy. Pierwszy związany jest z ryzykiem utknięcia koła roweru, koła wózka inwalidzkiego, wózka dziecięcego lub obcasów buta. Utknięcie lub potknięcie się osoby podczas przekraczania jezdni sprawi, że pieszy będzie przechodził przez jezdnię dłużej niż zakładał. Pieszy na krawędzi chodnika ocenia długość przejścia, prędkości i odległości nadjeżdżających pojazdów a także swoją prędkość i na tej podstawie decyduje czy istnieje wystarczająca luka czasowa na bezpieczne przekroczenie jezdni. W sytuacji, gdy pieszy utknie, potknie się w obszarze jezdni, czas przekraczania jezdni wydłuży się. Zatrzymaniem lub przytrzymaniem się pieszego przy przekroczeniu jezdni mogą być też zaskoczeni kierowcy zbliżający się do przejścia. Może to powodować ryzyko najechania pieszego przez pojazd lub potknięcia się i urazy u pieszych. Wpust deszczowy w obszarze przejścia sugeruje, że w tym miejscu znajduje się najniższy punkt niwelety lub występuje pochYLENIE o stałym trendzie. Oznacza to, że woda deszczowa, przynajmniej z jednej strony przejścia płynie w obszar wpustu a na krawędziach przejścia wystąpi skumulowany strumień wody. Piesi oczekujący mogą być opryskiwani przez pojazdy przejeżdżające. W okresach mrozów miejsce w obszarze wpustów jest obciążone większym ryzykiem powstawania śliskości a w przypadku powstawania błota pośniegowego, wpust może nie odbierać wód opadowych i mogą powstawać kałuże, które zamarzają przy ujemnej temperaturze. Powstawanie obszarów oblodzenia w obszarze przejścia jest szczególnie niebezpieczne i może prowadzić do poślizgnięć i upadków pieszych co może być przyczyną urazów ciała. Dodatkowo oblodzenie w obszarze przejścia jak i przed nim znacznie wydłuży drogę hamowania pojazdów w tak newralicznym miejscu. Należy przenieść wpust, tak aby znajdował się przed przejściem od strony napływającej wody opadowej.

Należy dostosować szerokość wyspy azylu, w taki sposób, aby w najwęższym miejscu przeznaczonym dla pieszych szerokość wyspy wynosiła 2,5 m (wyjątkowo 2,0 m).

Należy podnieść znaki C-9 ponad sylwetkę pieszego lub zastosować niskie pylony ze znakami C-9.

Przeście należy wyposażyć w system informacji fakturowej składający się z dwóch pasów ostrzegawczych (ułożonych wzdłuż ulicy i odsuniętych o 0,5 m od krawędzi jezdni) oraz pasów prowadzących (także na wyspie azylu) ułożonych tak, aby nadawały kierunek przekraczania jezdni niewidomym.
