RAPORT Z UKIERUNKOWANEJ KONTROLI (AUDYTU) BRD		Arkusz 1
Audytor	Tomasz Mackun	
Data, Godzina	14.11.2023 13:46	
Pogoda	Zachmurzenie Całkowite

METRYKA WEDŁUG INWENTARYZACJI			
NR PRZEJŚCIA	110011		
DZIELNICA	Józefosław	KATEGORIA	gminna
ULICA	Jerzyka	LICZBA PASÓW	2
PRZY ULICY / OBIEKCIE	Wilanowskiej		
OPIS	przez Jerzyka

Przejście dla pieszych na wlocie podporządkowanym ulicy Jerzyka przy skrzyżowaniu z ul. Wilanowską.

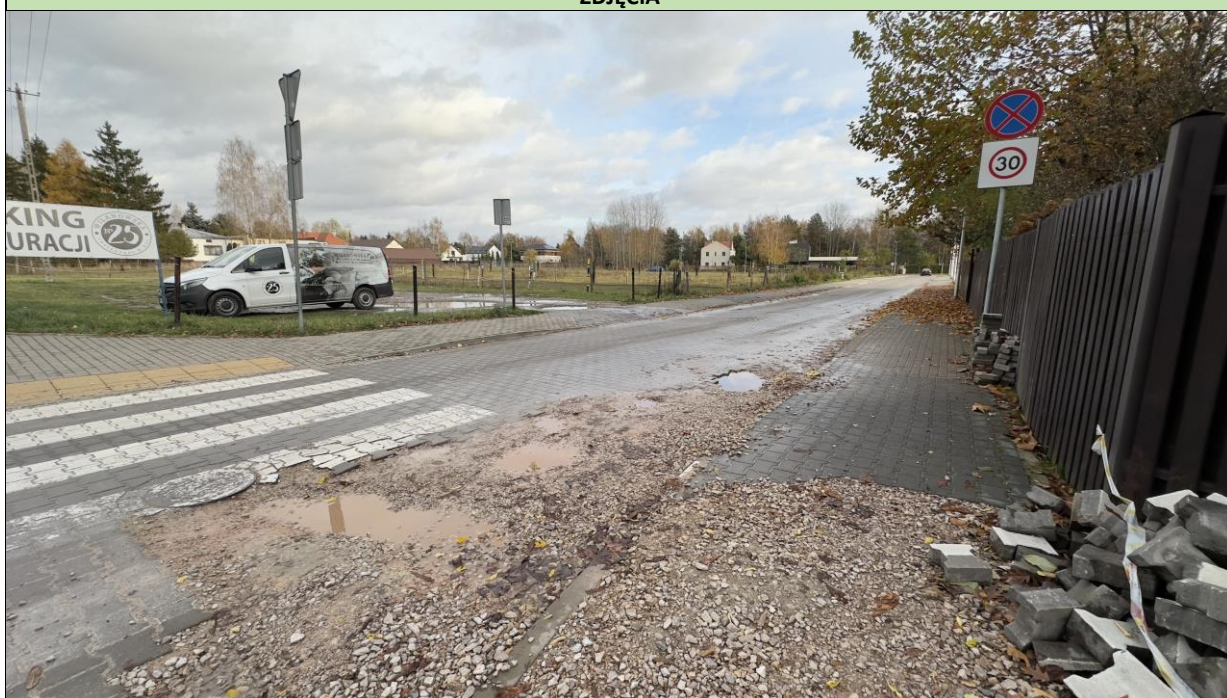
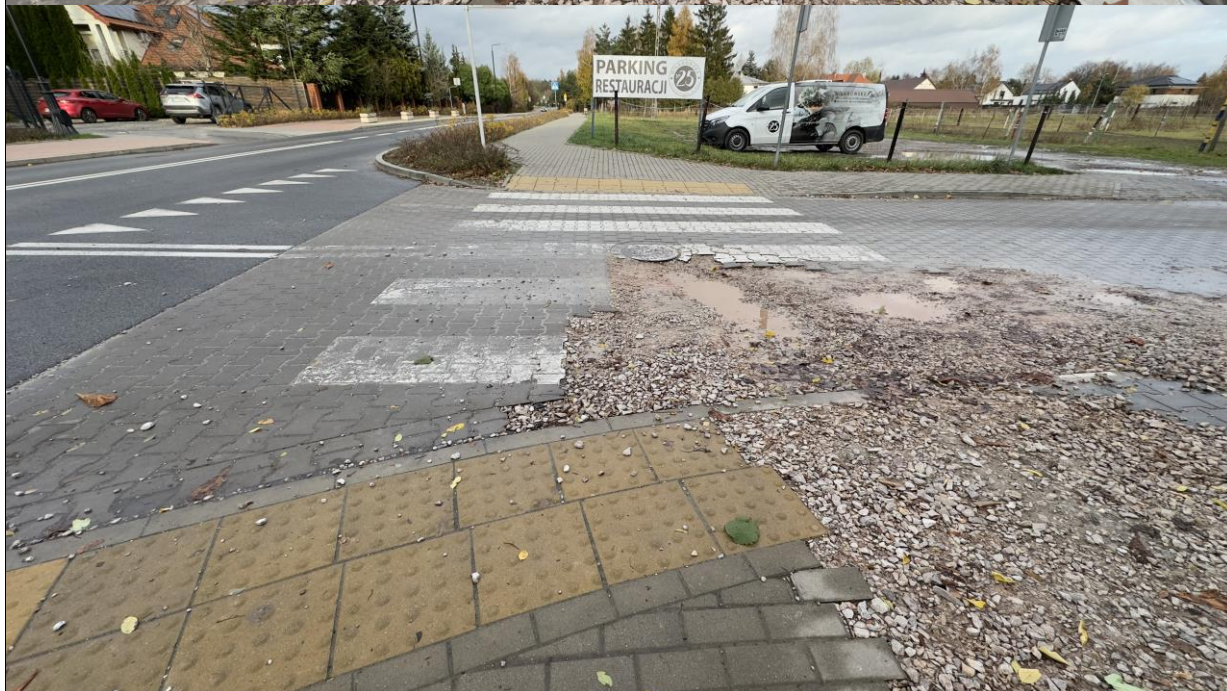
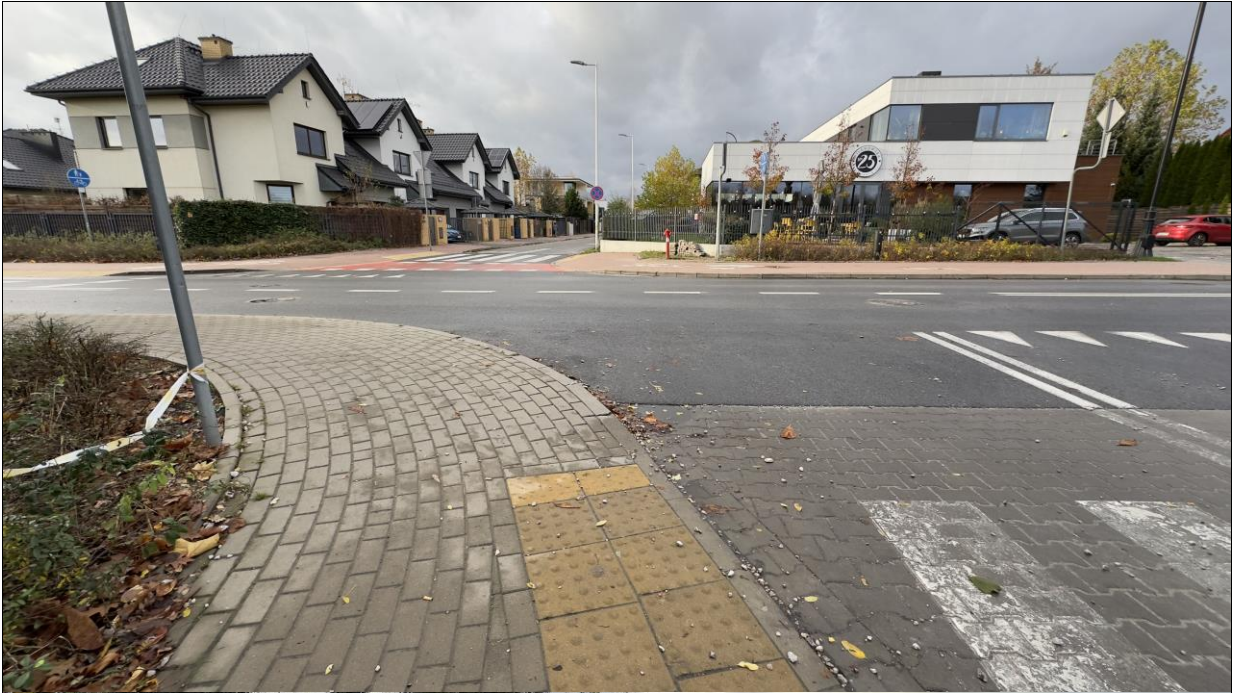
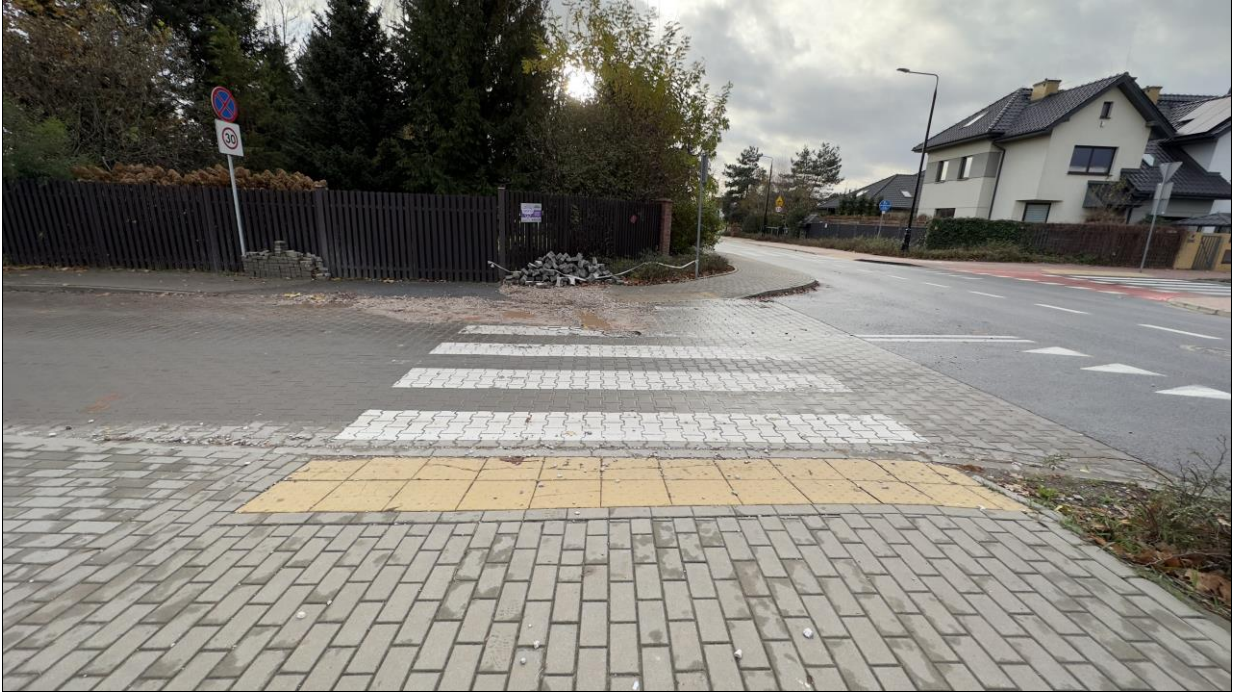
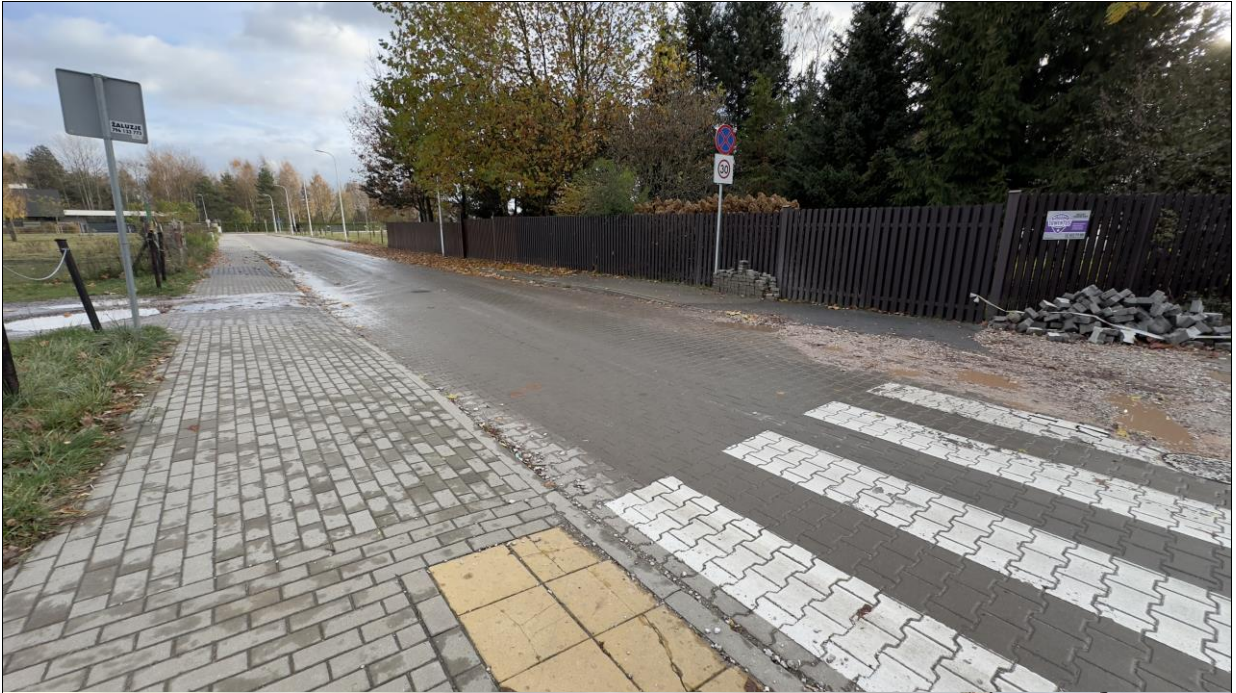
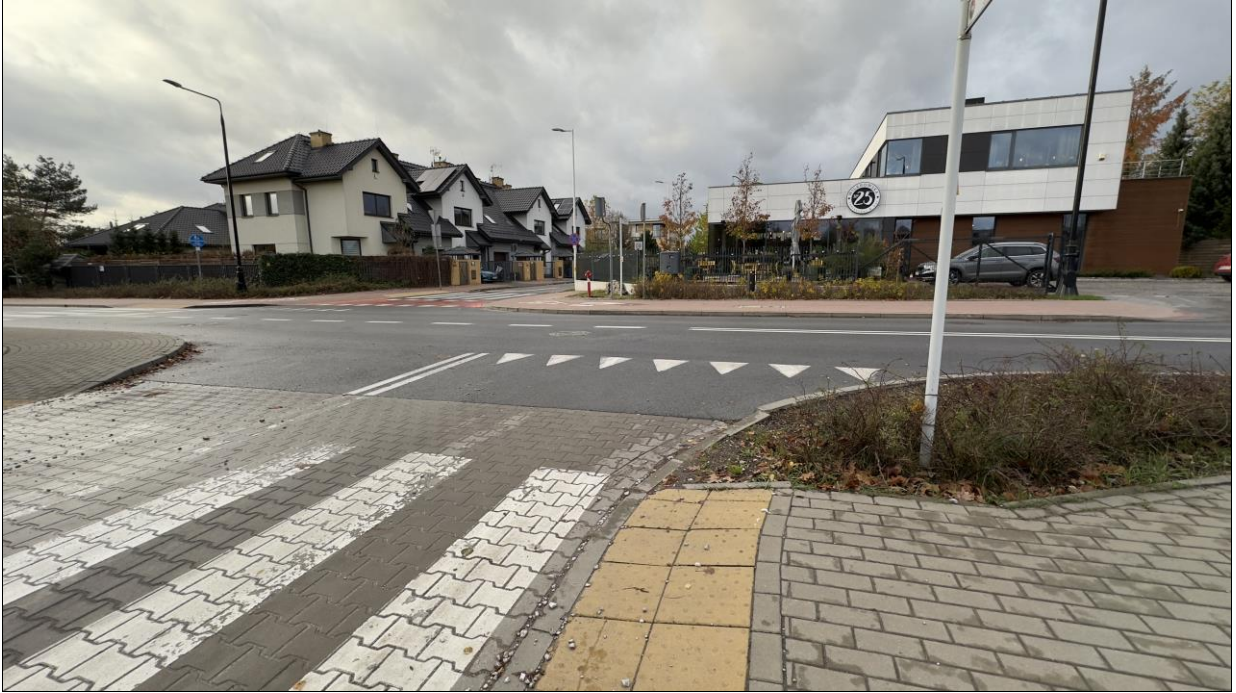
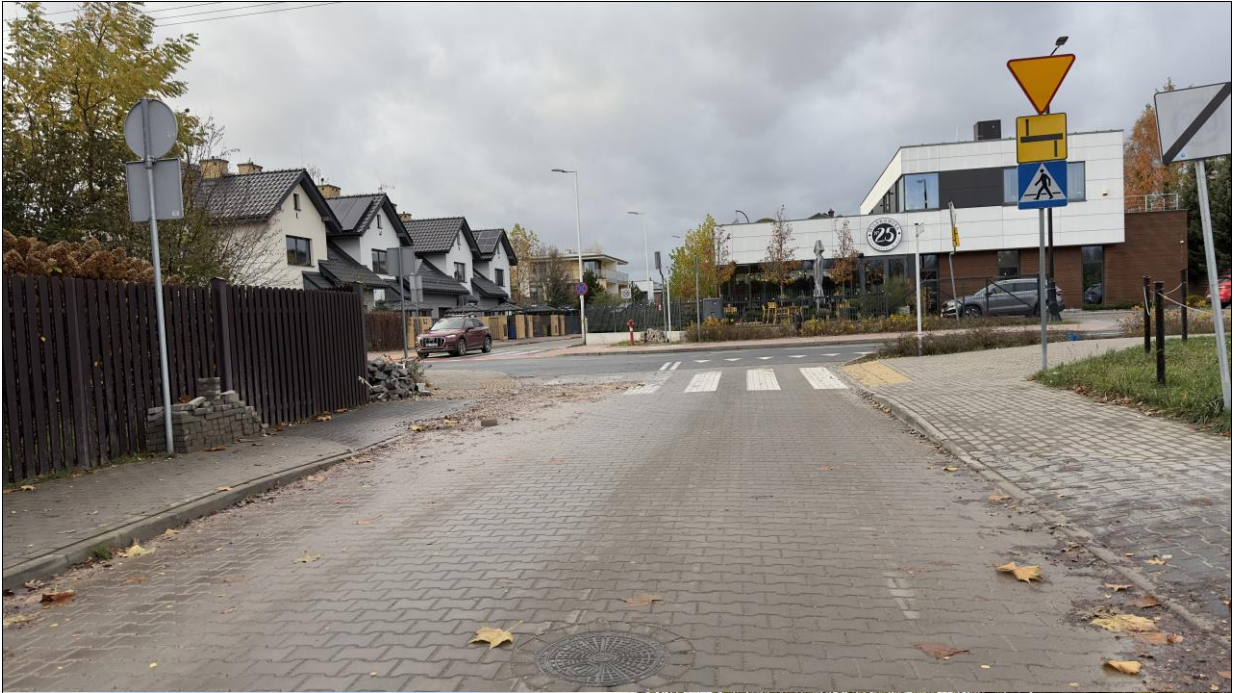
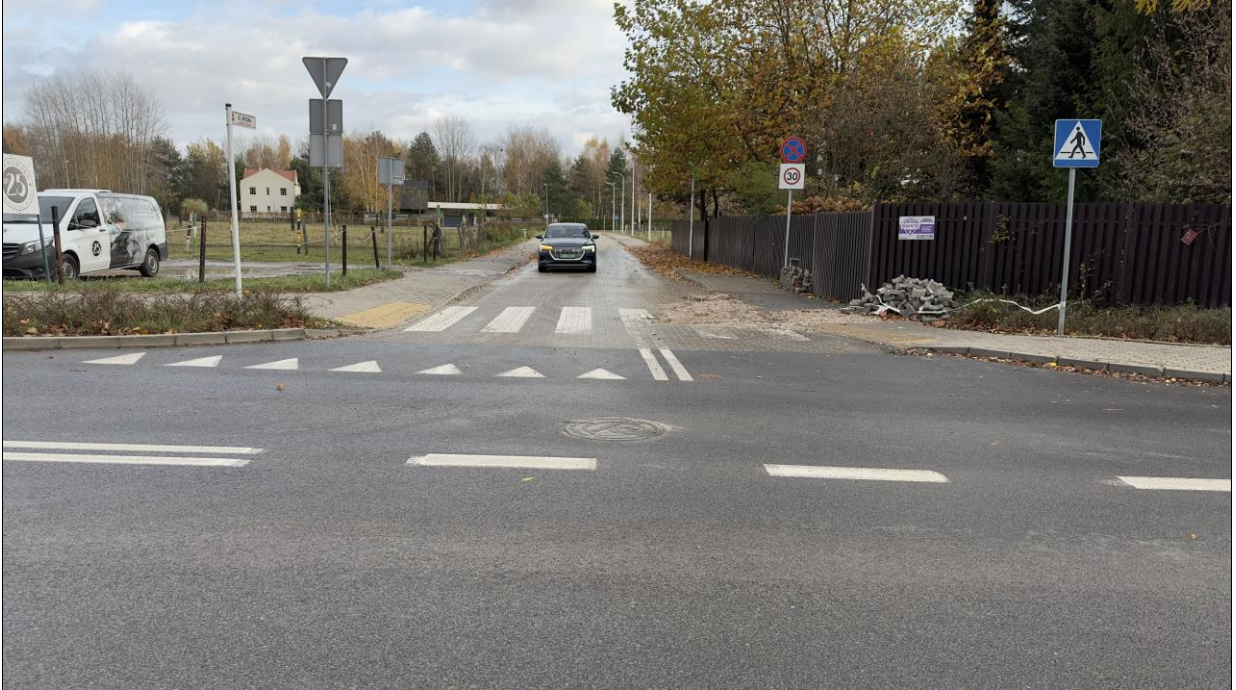
ZDJĘCIA

W obszarze przejścia dla pieszych została rozebrana częściowo nawierzchnia i nie została ponownie odtworzona. Generuje to liczne problemy takie jak nierówna nawierzchnia, problem odwodnienia jak i czytelności oznakowania poziomego. Należy pilnie odtworzyć nawierzchnię.

W strefie oczekiwania nie zastosowano kompletnego systemu prowadzenia fakturowego dla osób niewidzących i niedowidzących. Występują pasy ostrzegawcze. Pasów prowadzących brak.

Przejście należy wyposażać w system informacji fakturowej składający się z dwóch pasów ostrzegawczych (ułożonych wzdłuż ulicy i odsuniętych o 0,5 m od krawędzi jezdni) oraz pasów prowadzących (także na wyspie azylu) ułożonych tak, aby nadawały kierunek przekraczania jezdni niewidomym.
