RAPORT Z UKIERUNKOWANEJ KONTROLI (AUDYTU) BRD		Arkusz 1
Audytor	Tomasz Mackun	
Data, Godzina	14.11.2023 12:35	
Pogoda	Zachmurzenie Całkowite

METRYKA WEDŁUG INWENTARYZACJI			
NR PRZEJŚCIA	110021		
DZIELNICA	Józefosław	KATEGORIA	gminna
ULICA	Jerzyka	LICZBA PASÓW	2
PRZY ULICY / OBIEKCIE	Spacerowej		
OPIS	przez Jerzyka

Przejście dla pieszych na wlocie podporządkowanym ulicy Jerzyka przy wyniesionym skrzyżowaniu ulic równorzędnych z ul. Spacerową.

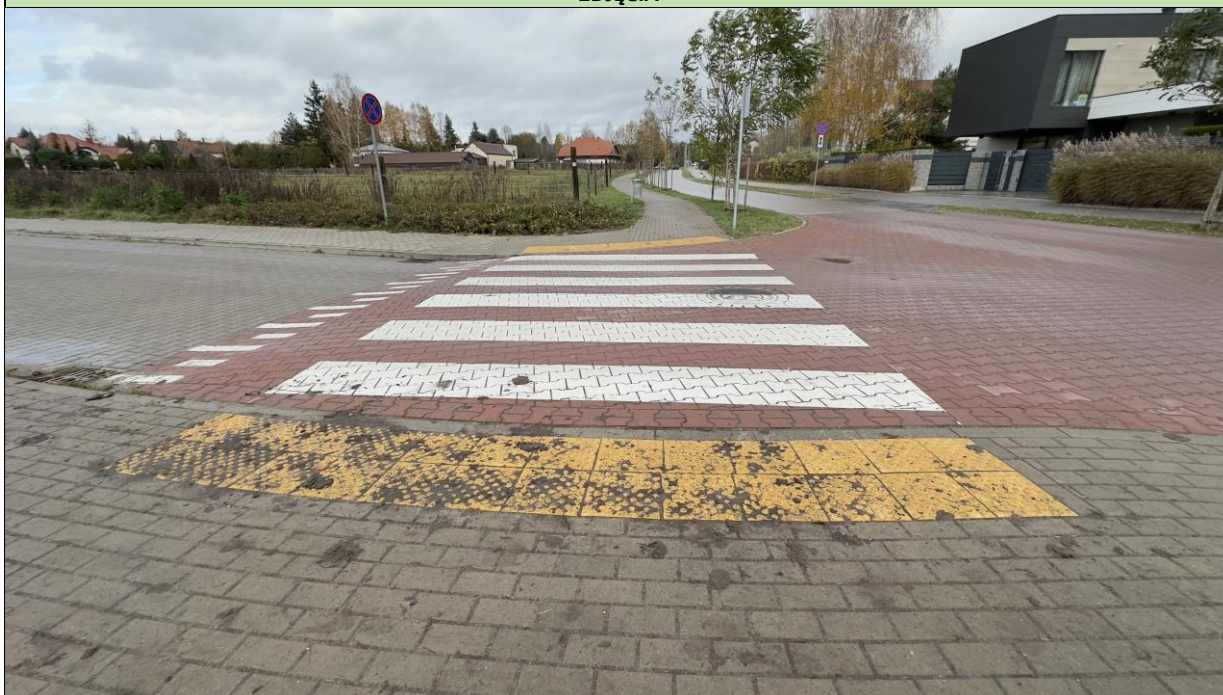
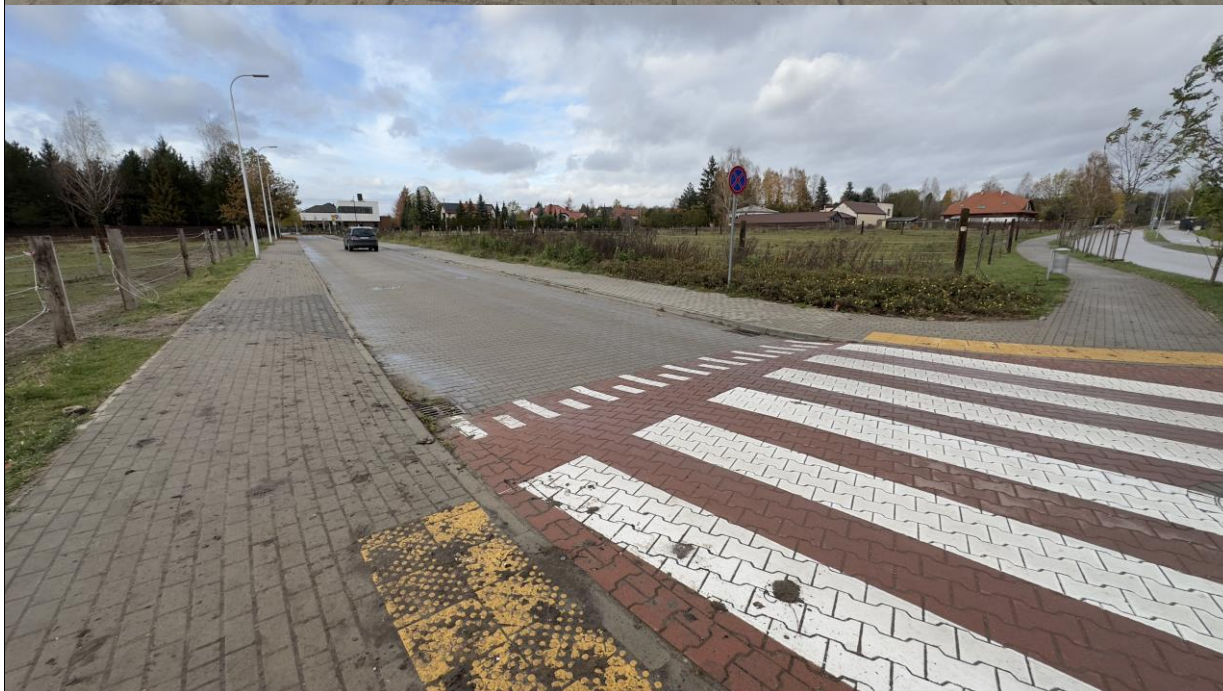
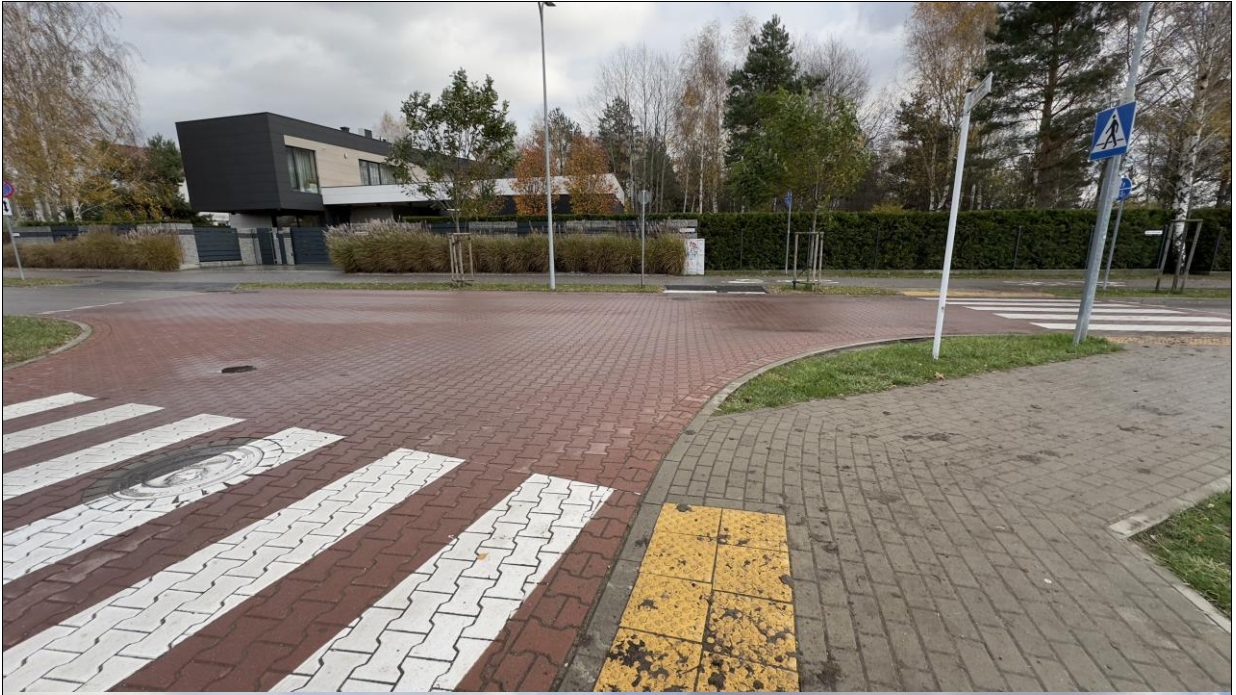
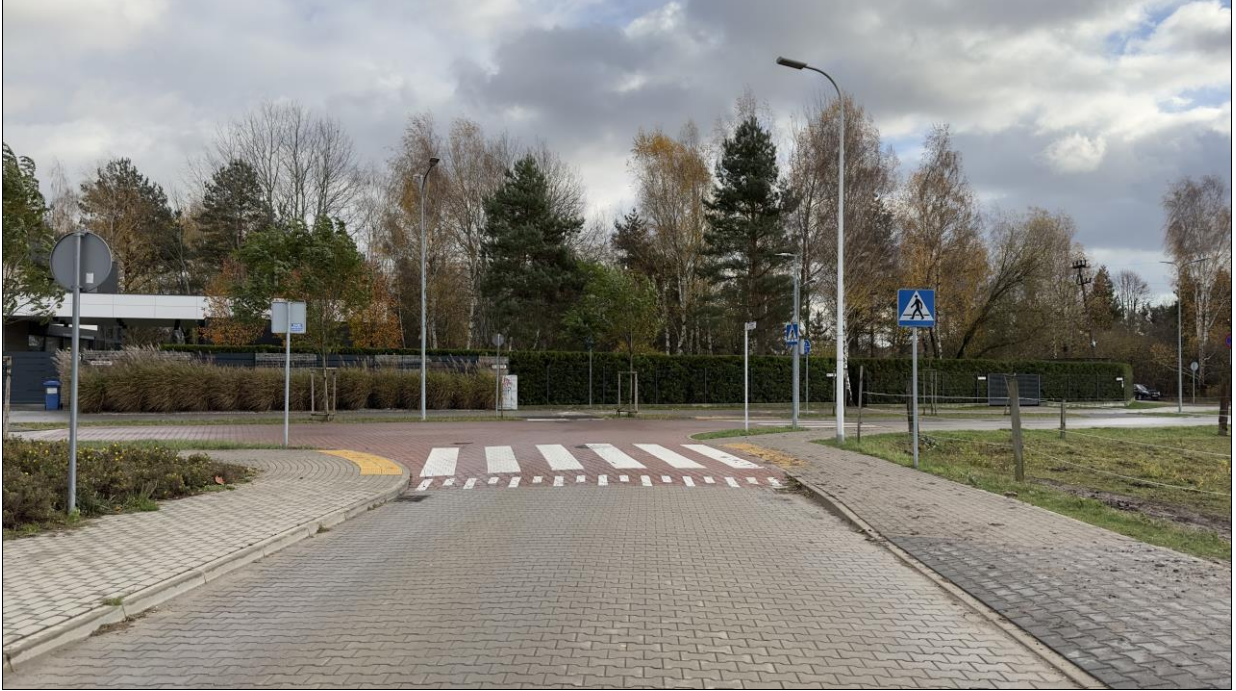
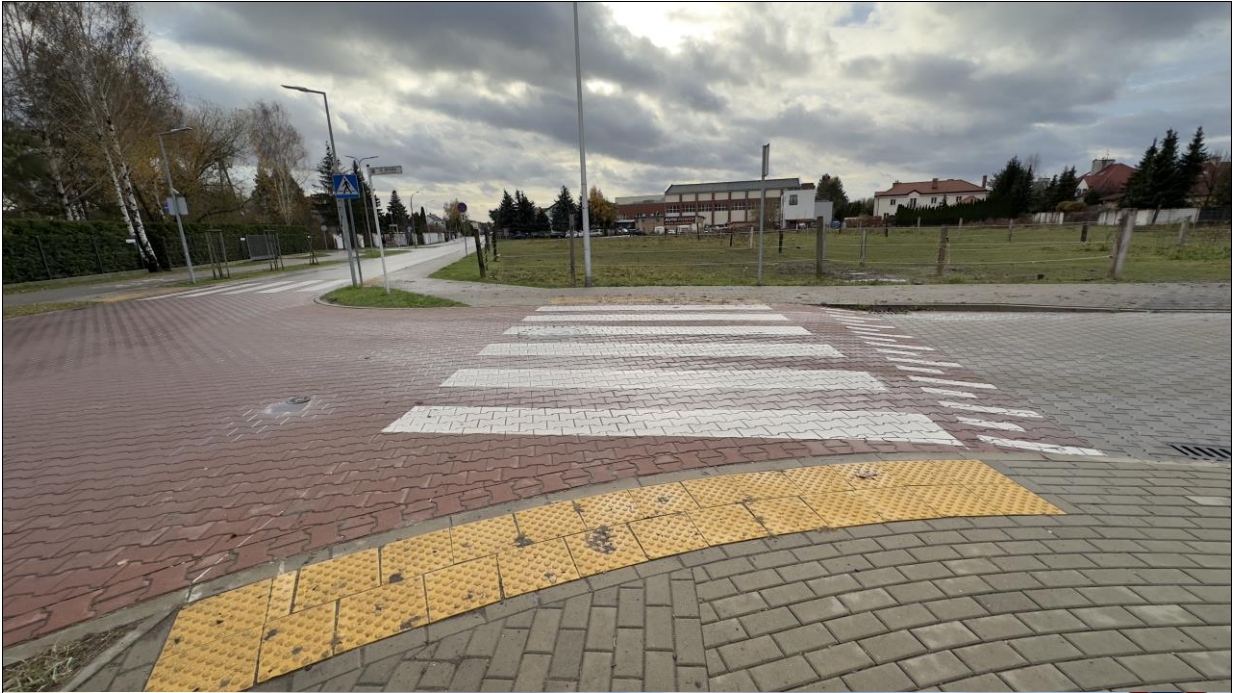
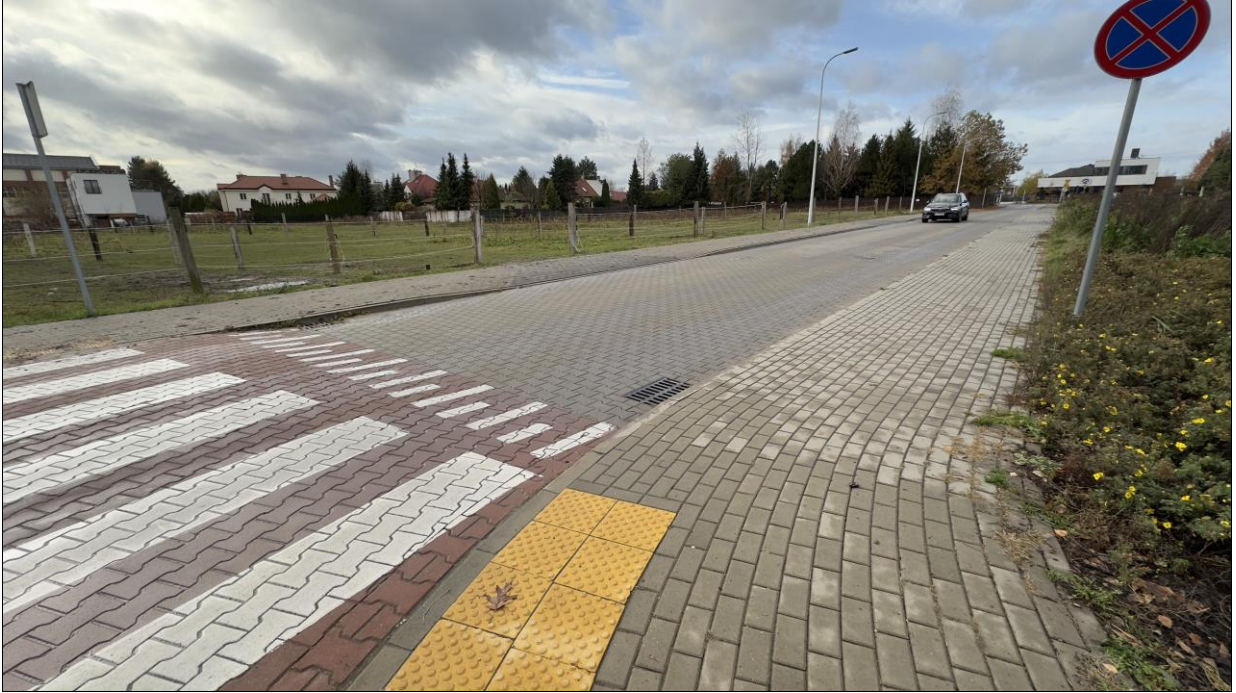
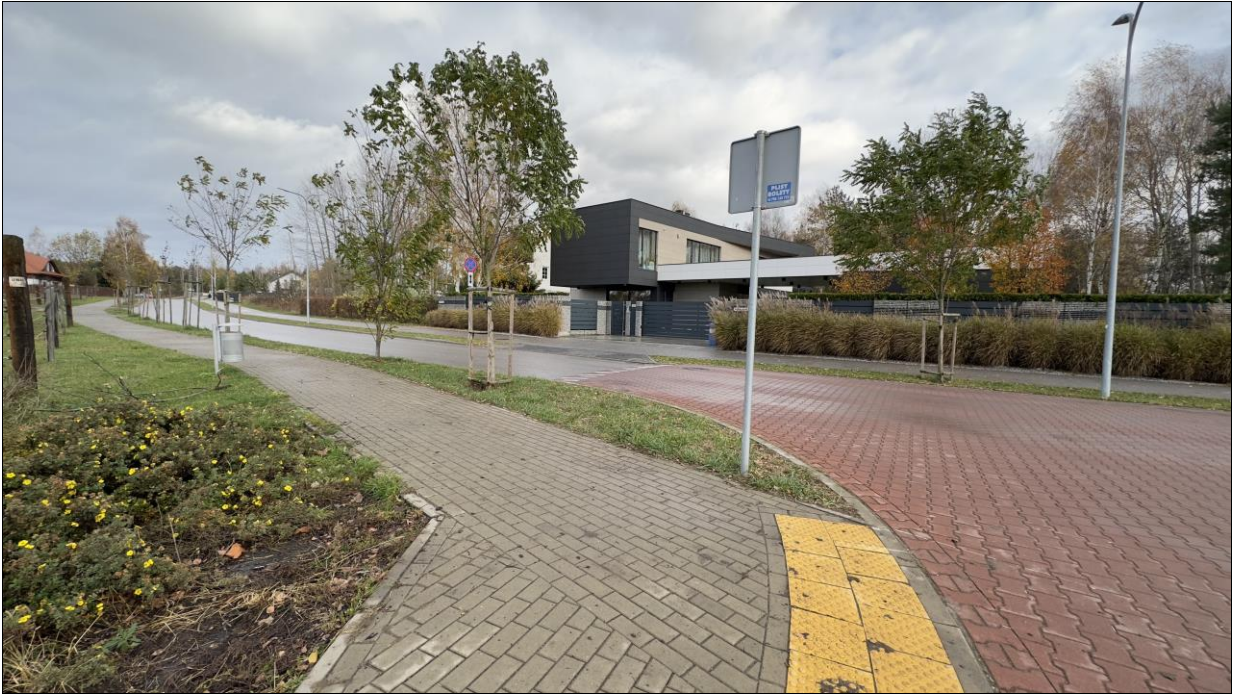
## ZDJĘCIA

W strefie oczekiwania nie zastosowano kompletnego systemu prowadzenia fakturowego dla osób niewidzących i niedowidzących. Występują pasy ostrzegawcze. Pasów prowadzących brak.

Przejście należy wyposażać w system informacji fakturowej składający się z dwóch pasów ostrzegawczych (ułożonych wzdłuż ulicy i odsuniętych o 0,5 m od krawędzi jezdni) oraz pasów prowadzących (także na wyspie azylu) ułożonych tak, aby nadawały kierunek przekraczania jezdni niewidomym.
