RAPORT Z UKIERUNKOWANEJ KONTROLI (AUDYTU) BRD		Arkusz 1
Audytor	Tomasz Mackun	
Data, Godzina	14.11.2023 13:05	
Pogoda	Zachmurzenie Całkowite

METRYKA WEDŁUG INWENTARYZACJI			
NR PRZEJŚCIA	110041		
DZIELNICA	Józefosław	KATEGORIA	gminna
ULICA	Julianowska	LICZBA PASÓW	2
PRZY ULICY / OBIEKCIE	Kameralnej		
OPIS	przez Julianowską, wlot S

RAPORT Z UKIERUNKOWANEJ KONTROLI (AUDYTU) BRD			Arkusz 2
NR PRZEJŚCIA	110041	KIERUNEK GŁÓWNY	N

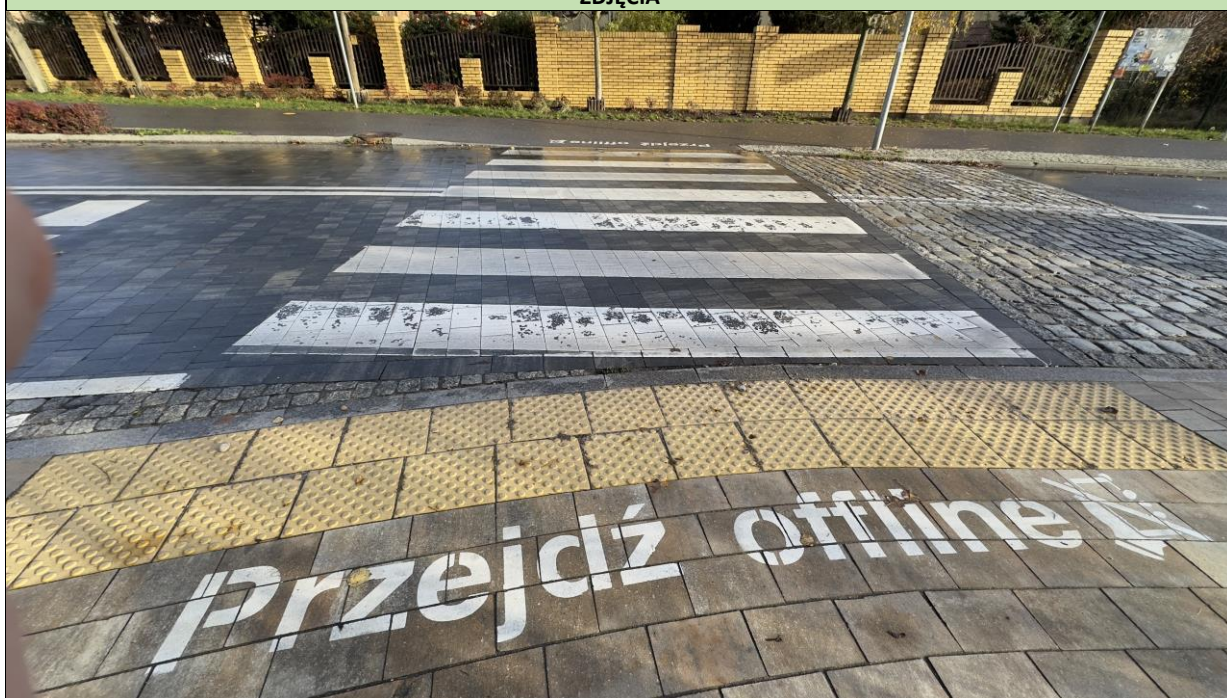
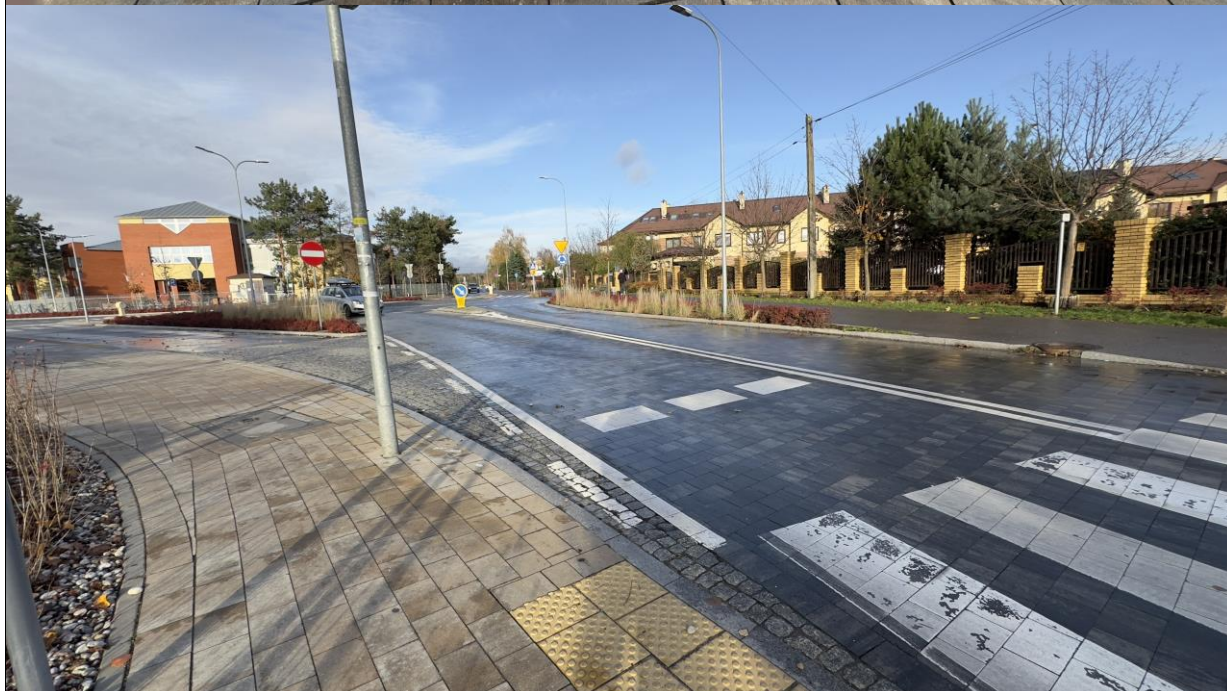
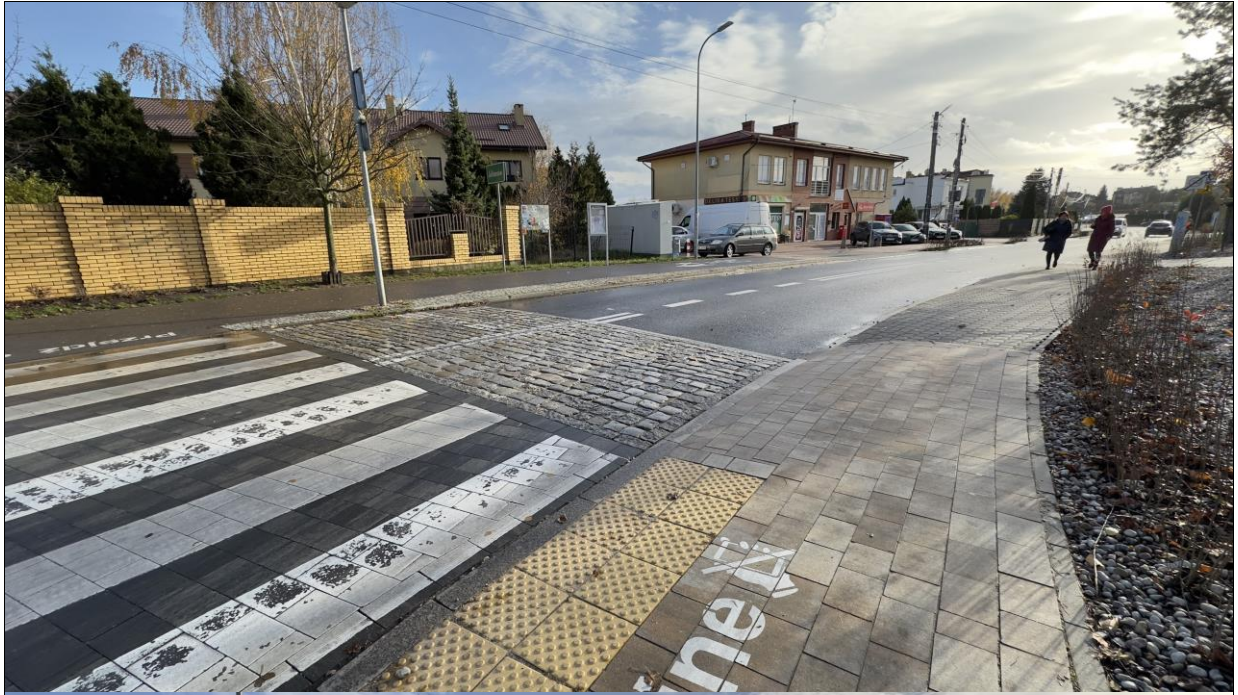
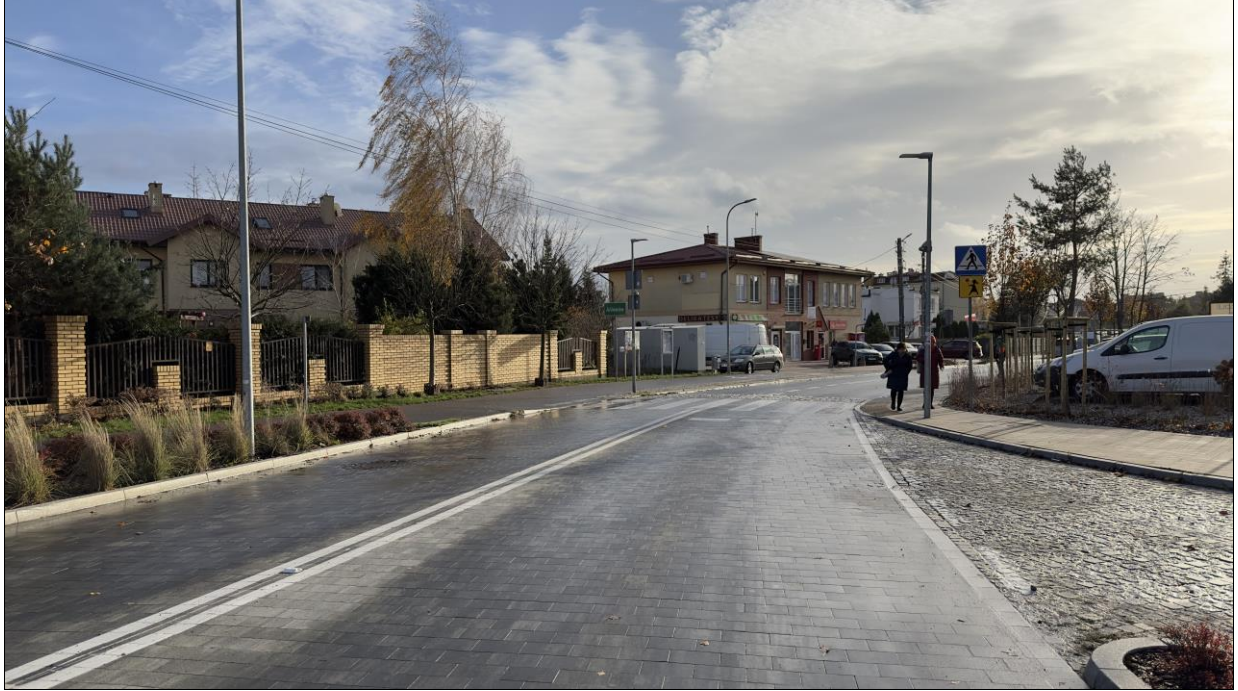
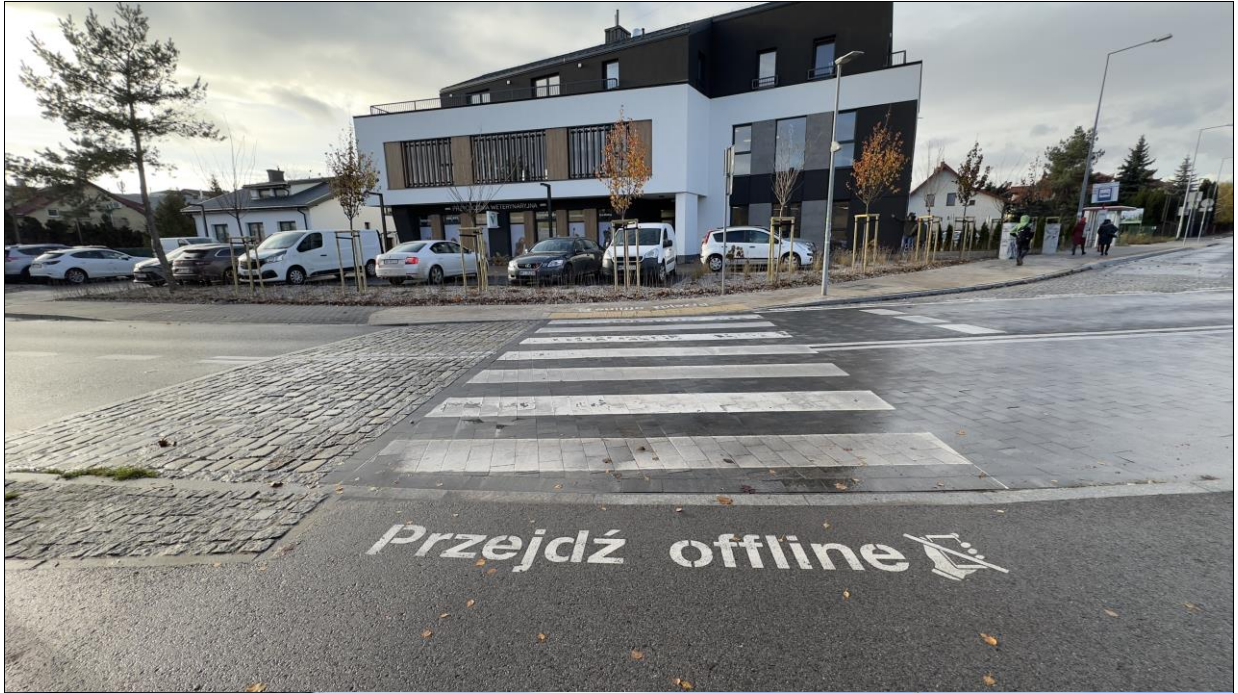
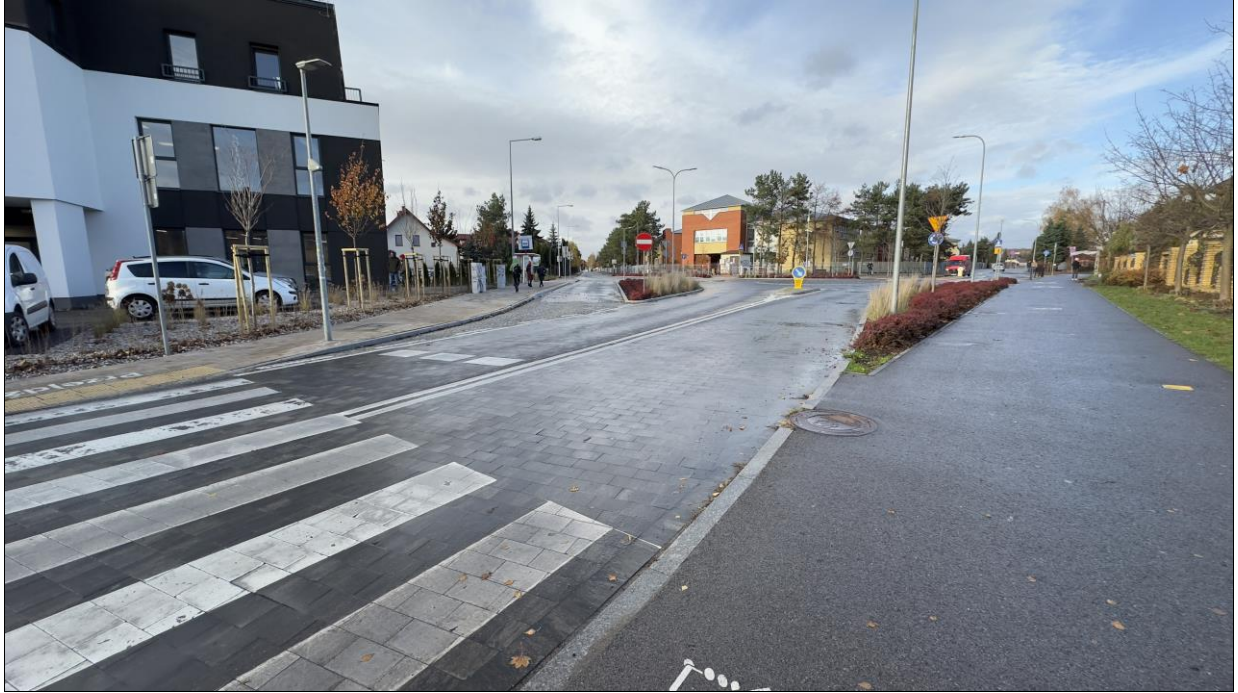
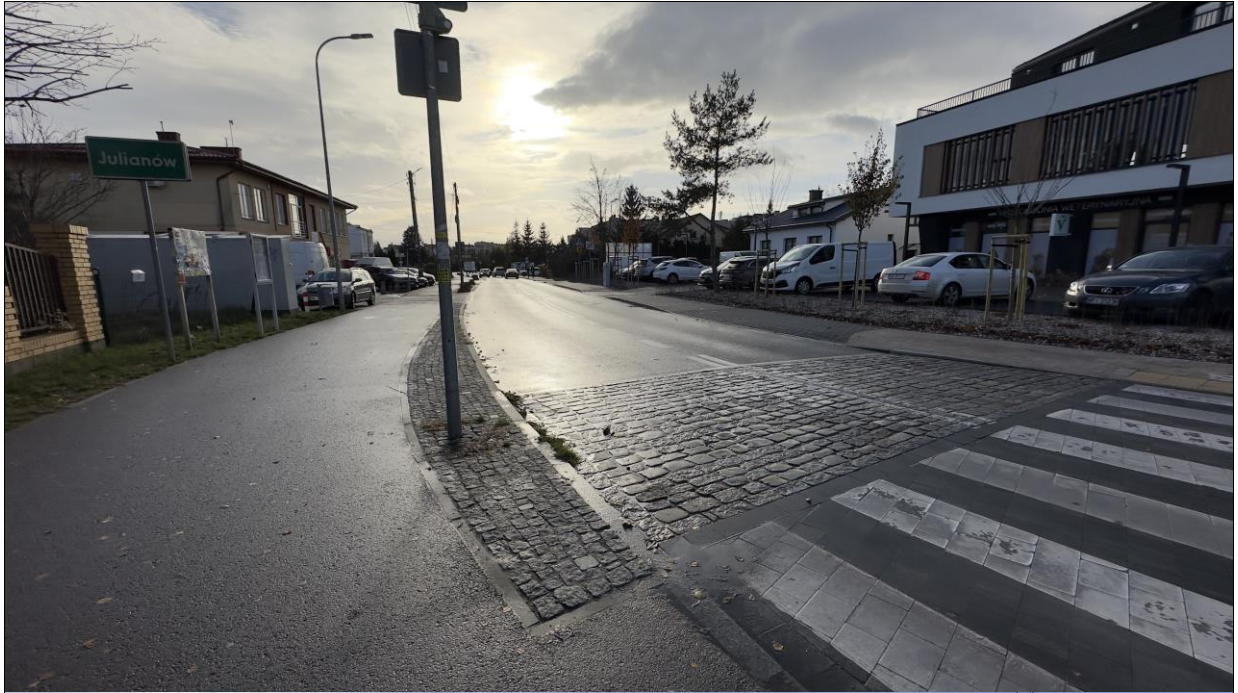
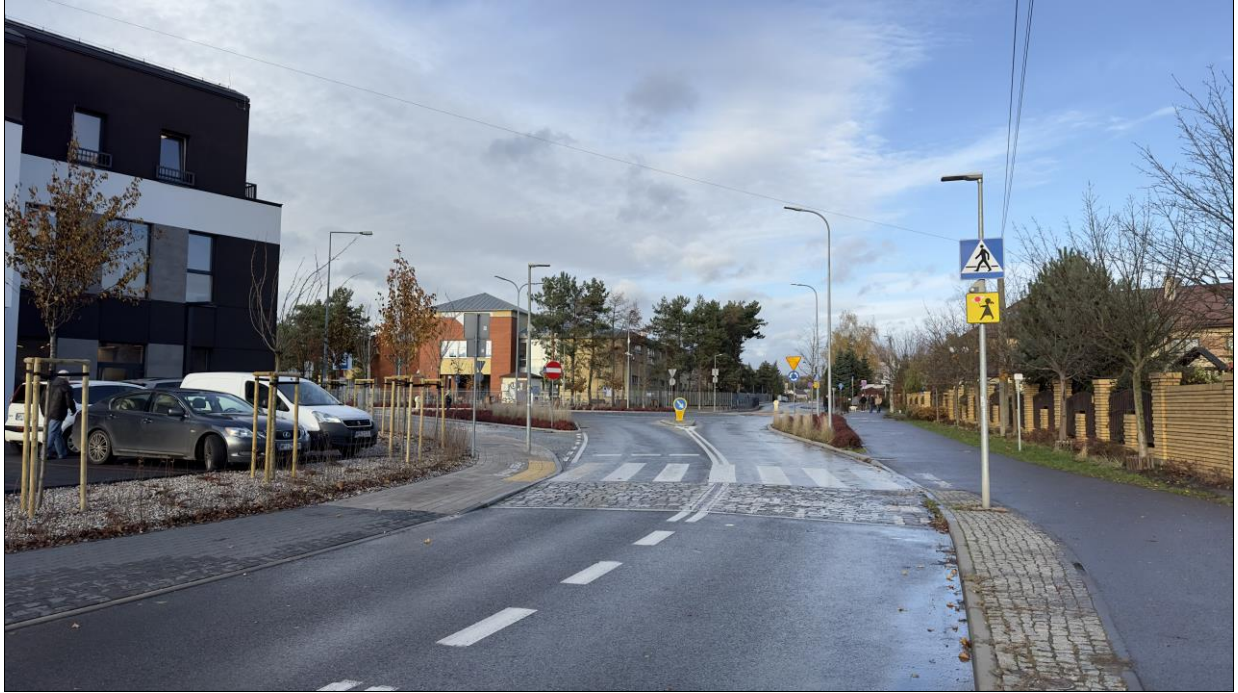
ZDJĘCIA

Przejście dla pieszych przy rondzie (lecz w jego oddaleniu) w ciągu ulicy Julianowskiej. Jest to przejście szkolne.

Przejście dla pieszych umieszczono na stosunkowo nowej infrastrukturze. Przy mini rondzie zastosowano na tzw. bypass'ie przystanek autobusowy. Konsekwencją takiego rozwiązania stało się odsunięcie przejścia z klasycznego położenia (bezpośrednio przy rondzie) na przejście odsunięte ok 30 m od ronda. Wszelka literatura polska i zagraniczna wskazuje, że takie przejścia są statystycznie bardziej niebezpieczne niż przejścia zlokalizowane przy skrzyżowaniu, więc jest to rozwiązanie niekorzystne. Przejście zostało oznakowywane tabliczką T-27, więc stanowi element drogi dzieci do szkoły. Należy zwrócić uwagę, że nie dość, że w obszarze odsuniętego przejścia prędkość pojazdów będzie większa niż przy samym rondzie to dodatkowo mogą wystąpić czasowe ograniczenia widoczności na pieszych. W momencie, gdy autobus będzie próbował włączać się do ruchu, będzie przesłaniał pieszych dla kierujących zjeżdżających z ronda.

W strefie oczekiwania nie zastosowano kompletnego systemu prowadzenia fakturowego dla osób niewidzących i niedowidzących. Występują pasy ostrzegawcze tylko po jednej stronie. Pasów prowadzących brak.

Strefa oczekiwania (po stronie zachodniej) ma zbyt małą powierzchnię. Istniejąca strefa oczekiwania jest za mała, aby jednocześnie zapewnić komfort i bezpieczeństwo dla pieszych idących wzdłuż ulicy chodnikiem oraz pieszych oczekujących na przekraczanie drogi. Dodatkowo chodnik wzdłuż ulicy jest za wąski. Zmusza to pieszego, aby poruszał się w przestrzeni skrajni drogi a to zwiększa jego zagrożenie.

Najlepszym rozwiązaniem byłby przesunięcie przejścia do położenia klasycznego, przy rondzie i zastosowaniu wyspy azylu, jednak wydaje się, że te rozwiązanie jest aktualnie nieosiągalne. Doraźnie należy zlokalizować (cofnąć) linię zatrzymań dla autobusów wyjeżdżających z zatoki tak, aby pojazd nie ograniczał widoczności na pieszych w strefie oczekiwania i jednoczesny kontakt z przewoźnikiem, aby uczulić kierowców autobusów na ww. problem. Sytuację należy rozpatrywać dla poniższego przejścia i przejścia przy poczcie tak jak to opisano w audycie dla przejście 110031. Wydaje się (pomiaru to powinny potwierdzić), że w tym obszarze powinno być jedno bezpieczne przejście dla dzieci.

Przejście należy wyposażać w system informacji fakturowej składający się z dwóch pasów ostrzegawczych (ułożonych wzdłuż ulicy i odsuniętych o 0,5 m od krawędzi jezdni) oraz pasów prowadzących (także na wyspie azylu) ułożonych tak, aby nadawały kierunek przekraczania jezdni niewidomym.

Zaleca się powiększyć długość strefy oczekiwania do 2,5 m (min. 2, 0 m). Należy także poszerzyć chodnik do min 1,8 m szerokości efektywnej.
