RAPORT Z UKIERUNKOWANEJ KONTROLI (AUDYTU) BRD		Arkusz 1
Audytora	Tomasz Mackun	
Data, Godzina	14.11.2023 13:00	
Pogoda	Zachmurzenie Całkowite

METRYKA WEDŁUG INWENTARYZACJI			
NR PRZEJŚCIA	110051		
DZIELNICA	Józefosław	KATEGORIA	gminna
ULICA	Kameralna	LICZBA PASÓW	2
PRZY ULICY / OBIEKCIE	Julianowskiej		
OPIS	przez Julianowską, wlot W

Przeście dla pieszych przy rondzie w ciągu ulicy Kameralnej. Jest to przeście szkolne.

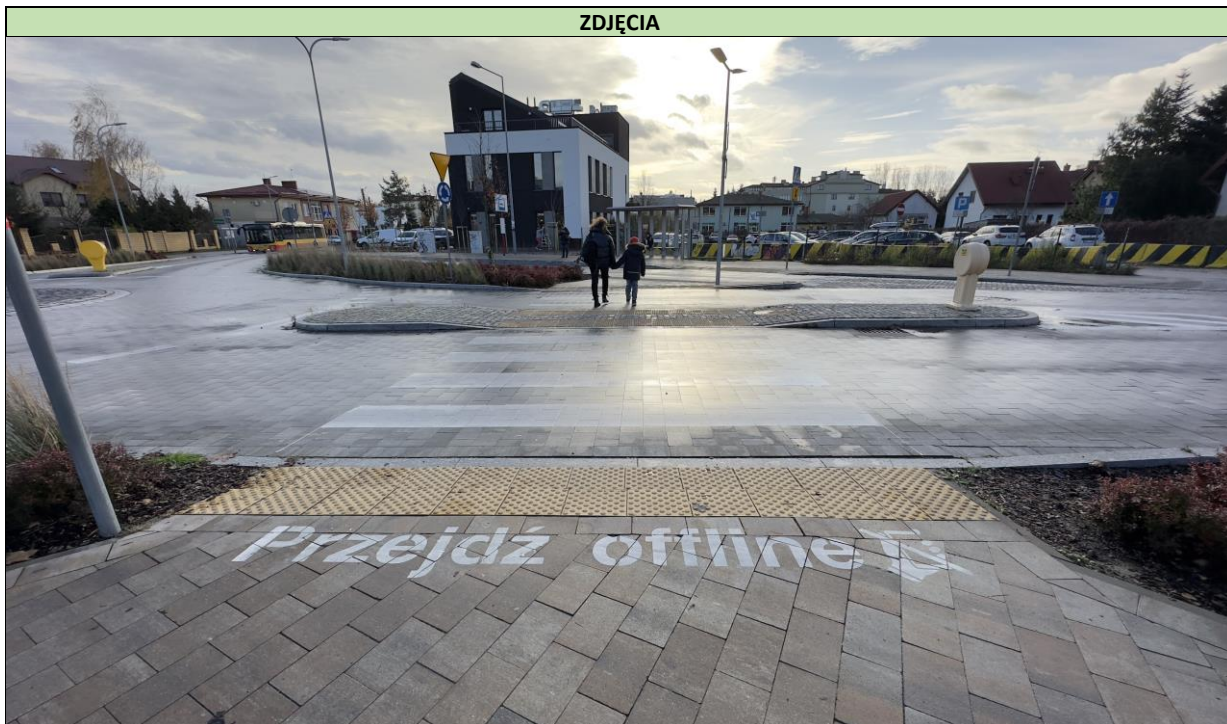
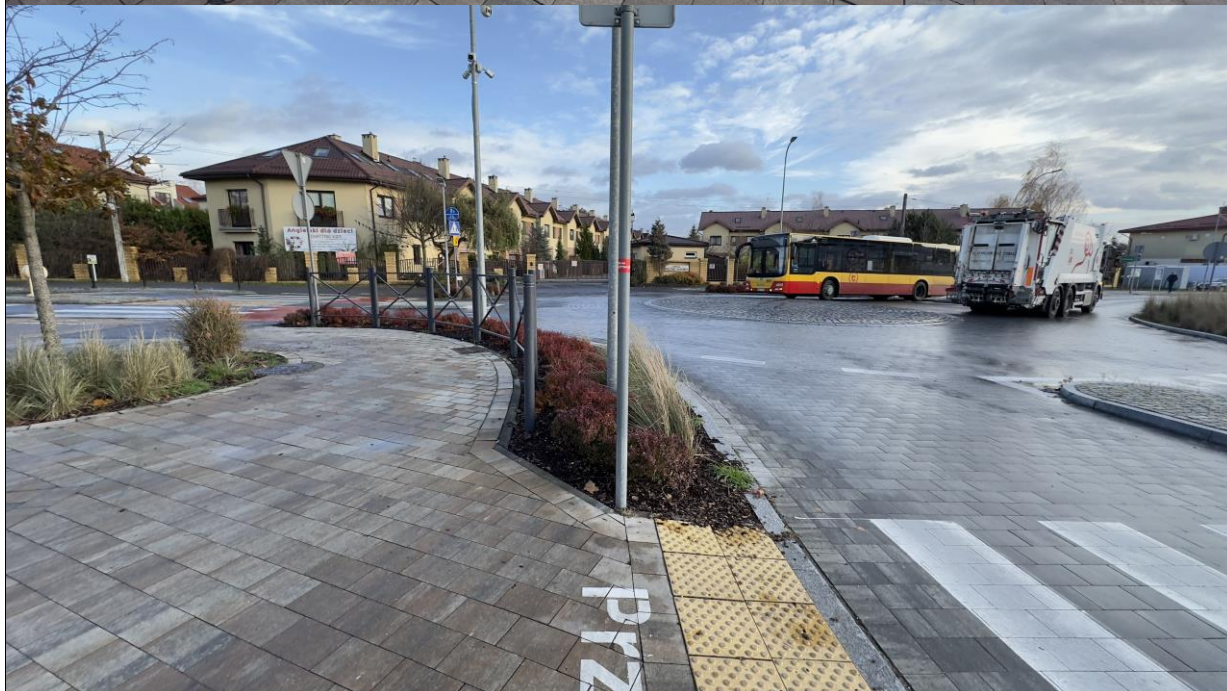
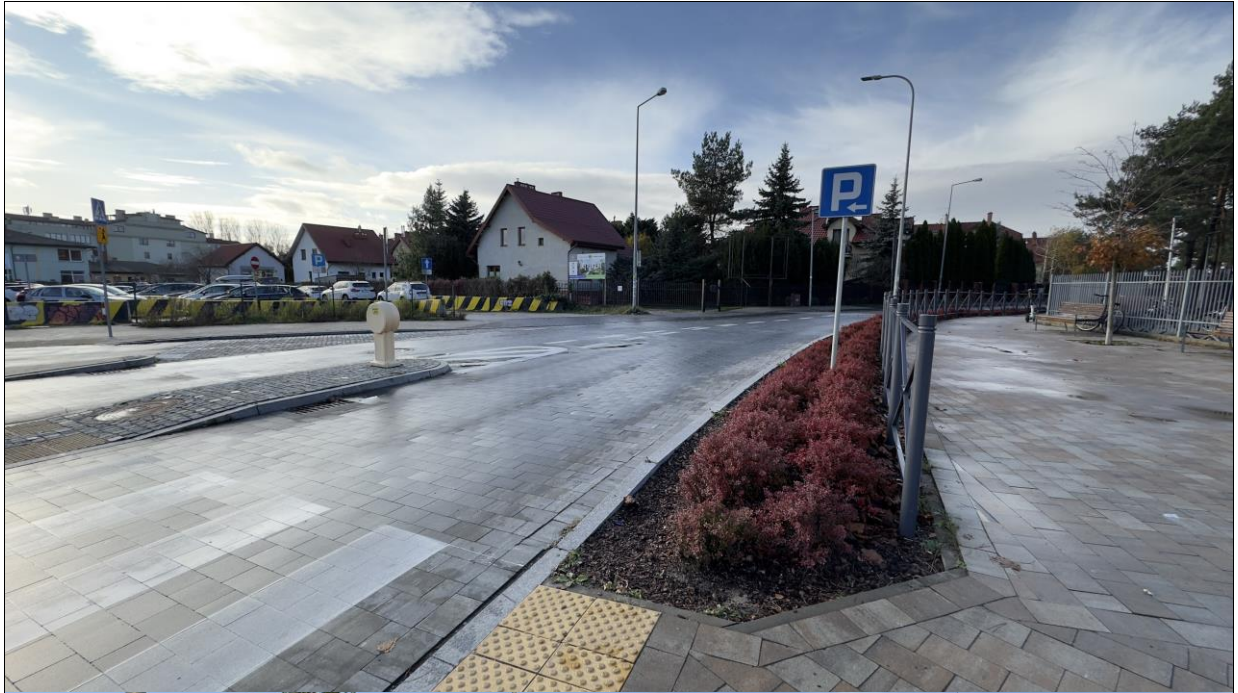
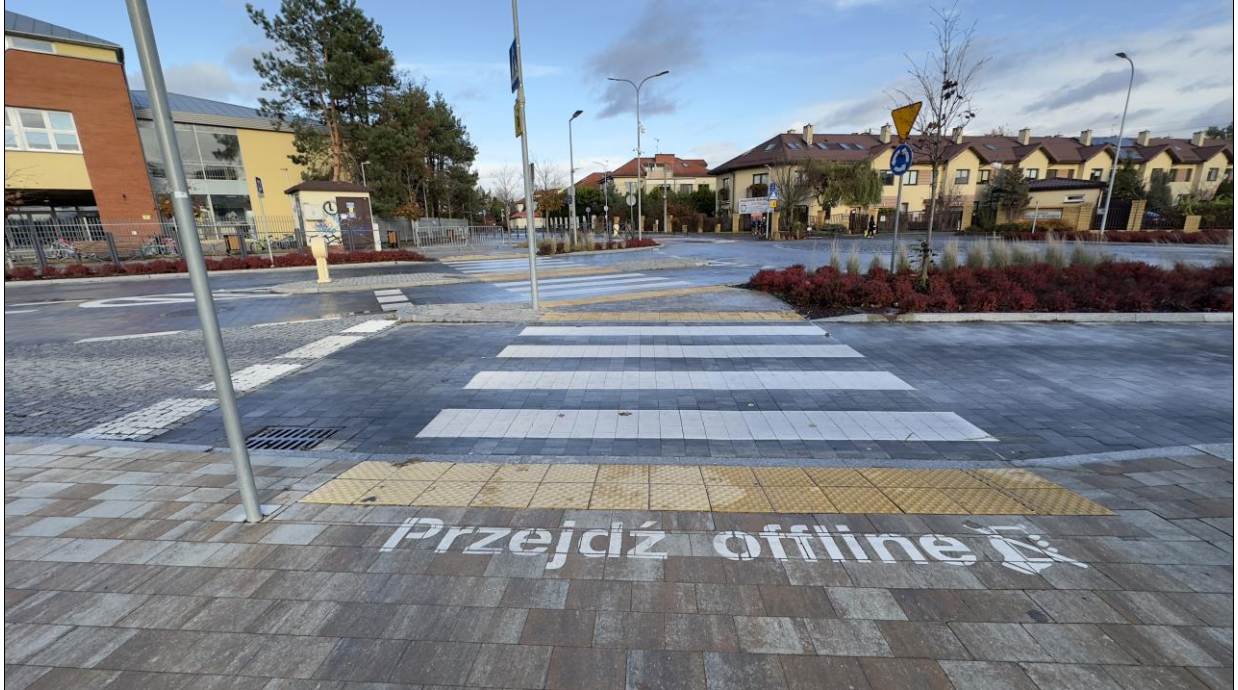
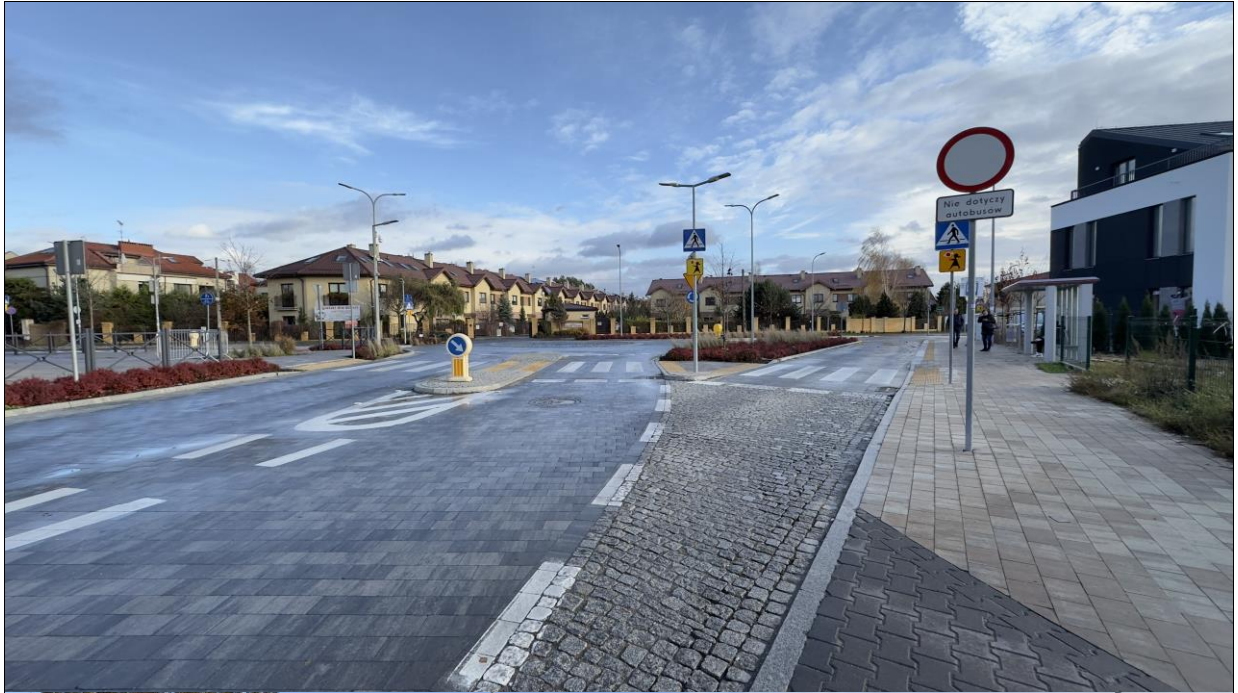
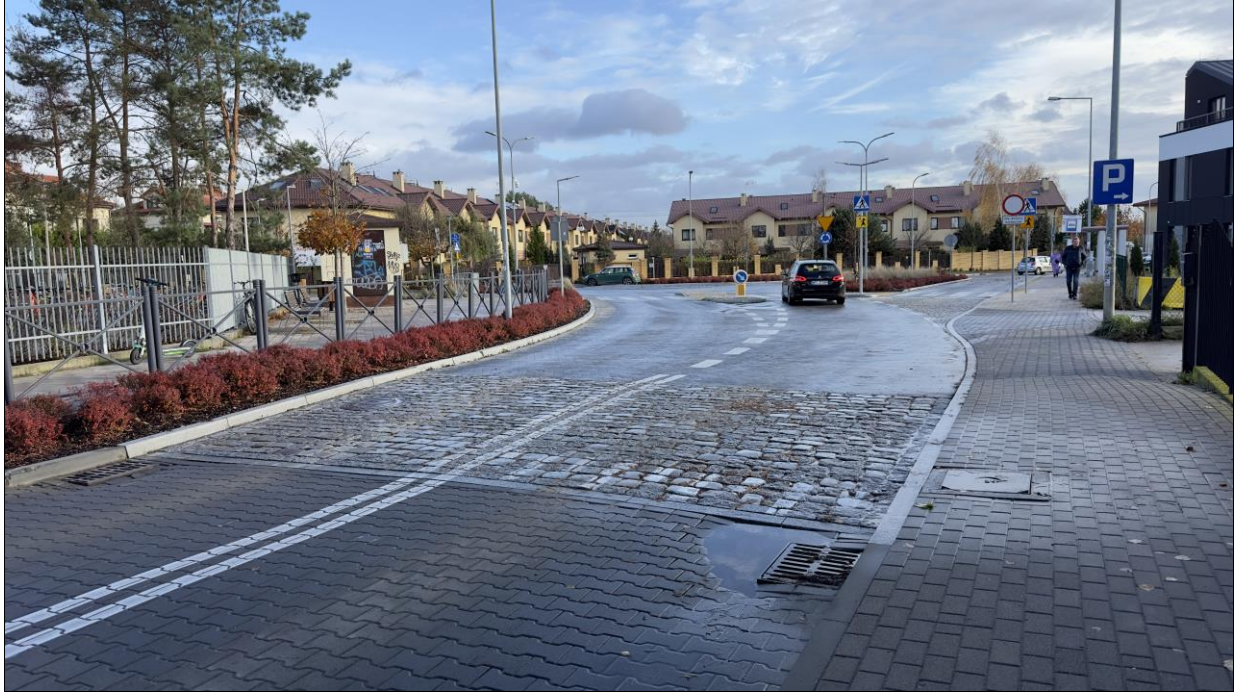
ZDJĘCIA

Całe mini rondo, wraz z przejściami jest wyniesione. Nawierzchnia jezdni jest z ciemnego kamienia, nawierzchnia wyspy rozdzielającej kierunki ruchu jest też z ciemnego kamienia. Na nosie wyspy nie ma znaku C-9. Wyspa może być niewystarczająco dostrzegalna. Dodatkowo wyspa jest zbyt wąska.

W strefie oczekiwania nie zastosowano kompletnego systemu prowadzenia fakturowego dla osób niewidzących i niedowidzących. Występują pasy ostrzegawcze po obu stronach i na wyspie. Pasów prowadzących brak.

Należy umieścić znak C-9 np. na pylonie U-5 lub na klasycznym słupku z tarczą znaku wyniesioną ponad głowy pieszych. Należy dostosować szerokość wyspy azylu, w taki sposób, aby w największym miejscu przeznaczonym dla pieszych szerokość wyspy wynosiła 2,5 m (wyjątkowo 2,0 m).

Przeście należy wyposażać w system informacji fakturowej składający się z dwóch pasów ostrzegawczych (ułożonych wzdłuż ulicy i odsuniętych o 0,5 m od krawędzi jezdni) oraz pasów prowadzących (także na wyspie azylu) ułożonych tak, aby nadawały kierunek przekraczania jezdni niewidomym.
