RAPORT Z UKIERUNKOWANEJ KONTROLI (AUDYTU) BRD		Arkusz 1
Audytor	Tomasz Mackun	
Data, Godzina	14.11.2023 12:40	
Pogoda	Zachmurzenie Całkowite

METRYKA WEDŁUG INWENTARYZACJI			
NR PRZEJŚCIA	110071		
DZIELNICA	Józefosław	KATEGORIA	gminna
ULICA	Rekreacyjna	LICZBA PASÓW	2
PRZY ULICY / OBIEKCIE	Spacerowa		
OPIS	przez Rekreacyjną

Przejście dla pieszych wraz z przejazdem dla rowerów na wlocie skrzyżowania równorzędnego, w ciągu ulicy Rekreacyjnej.

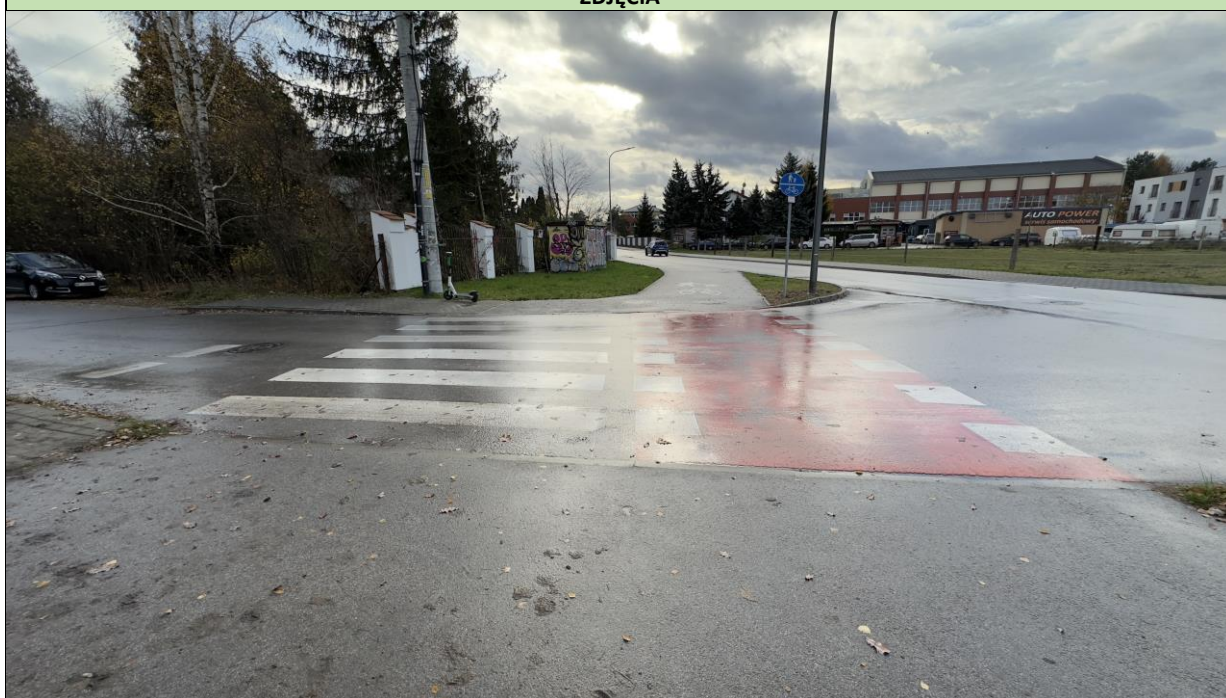
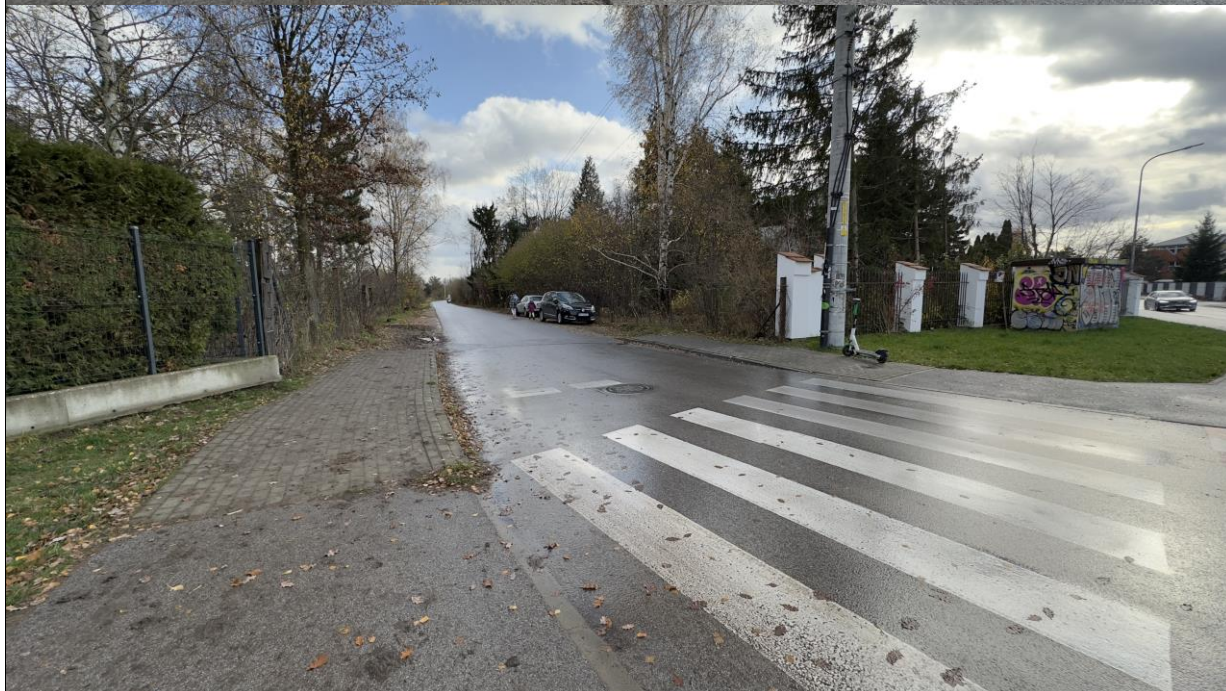
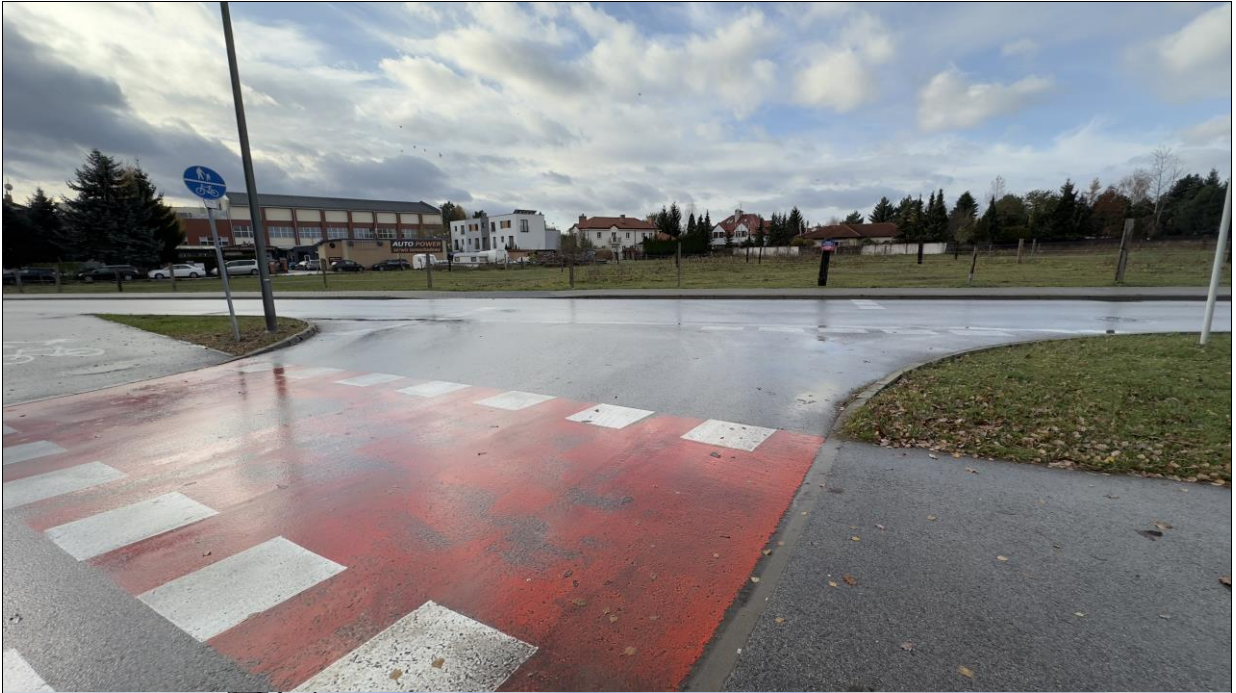
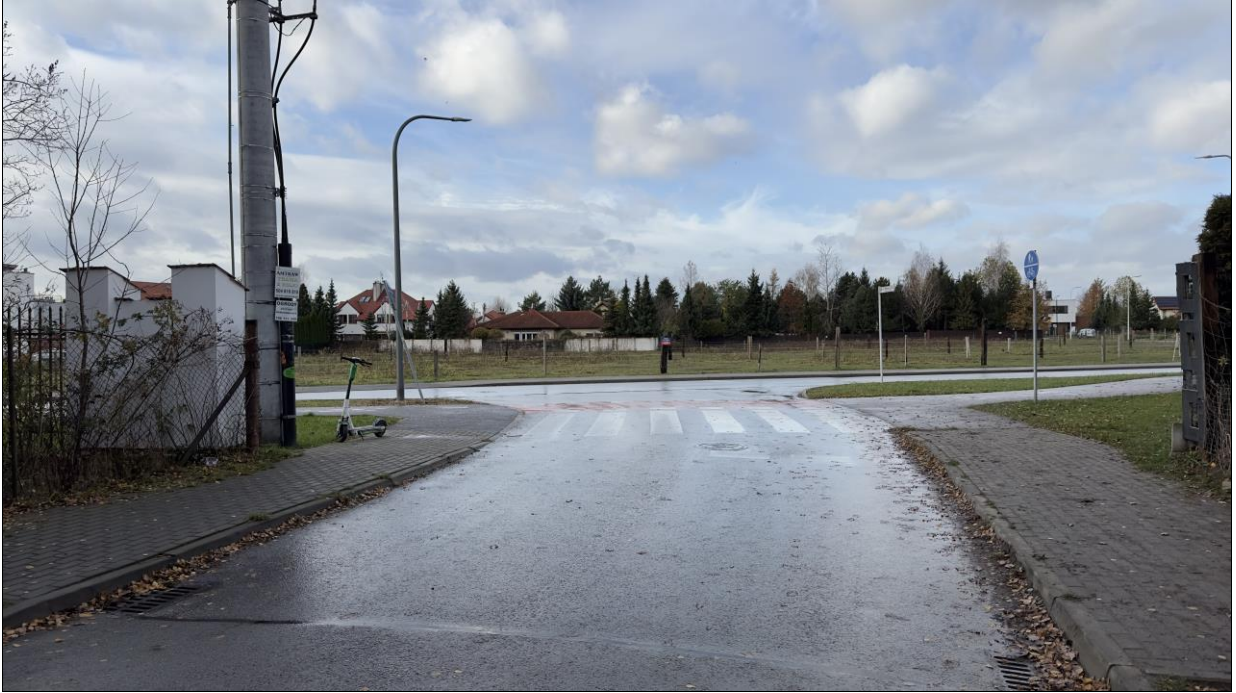
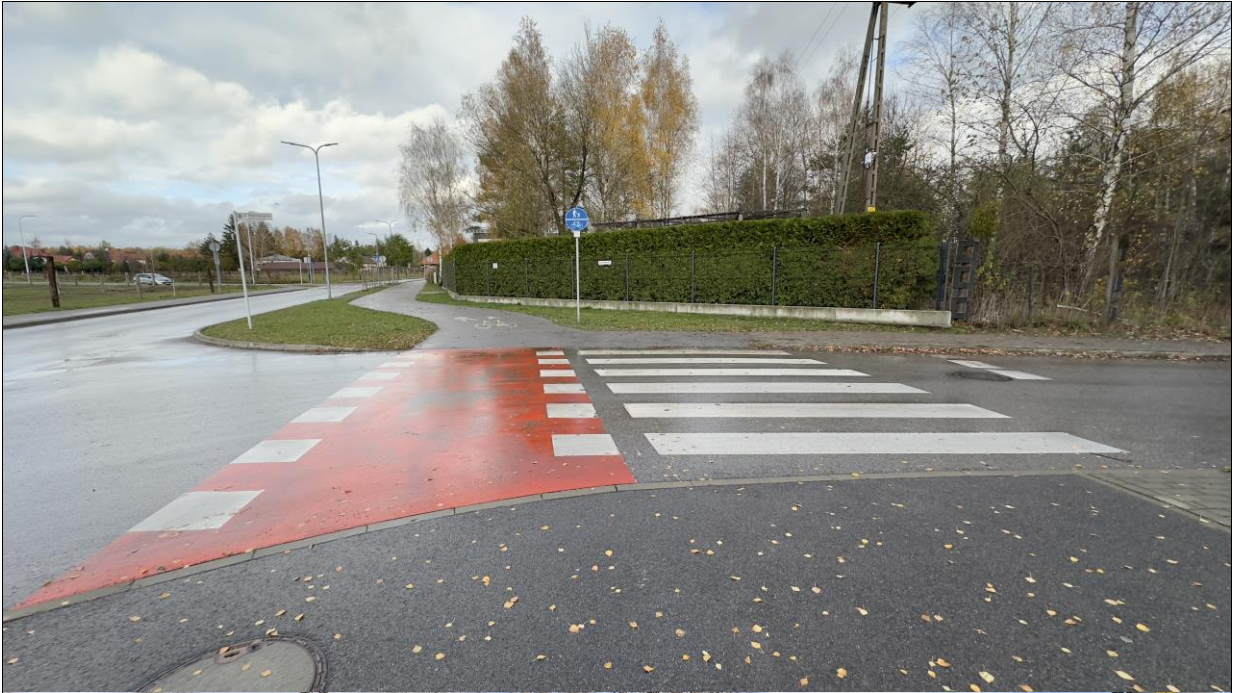
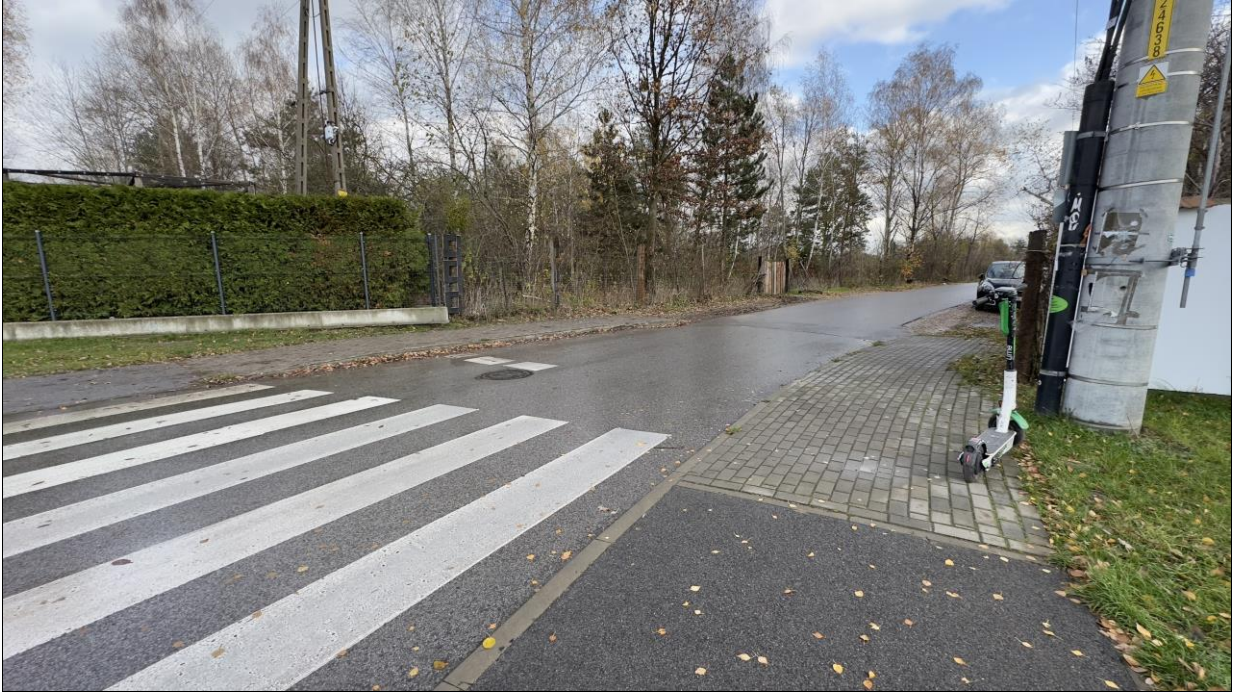
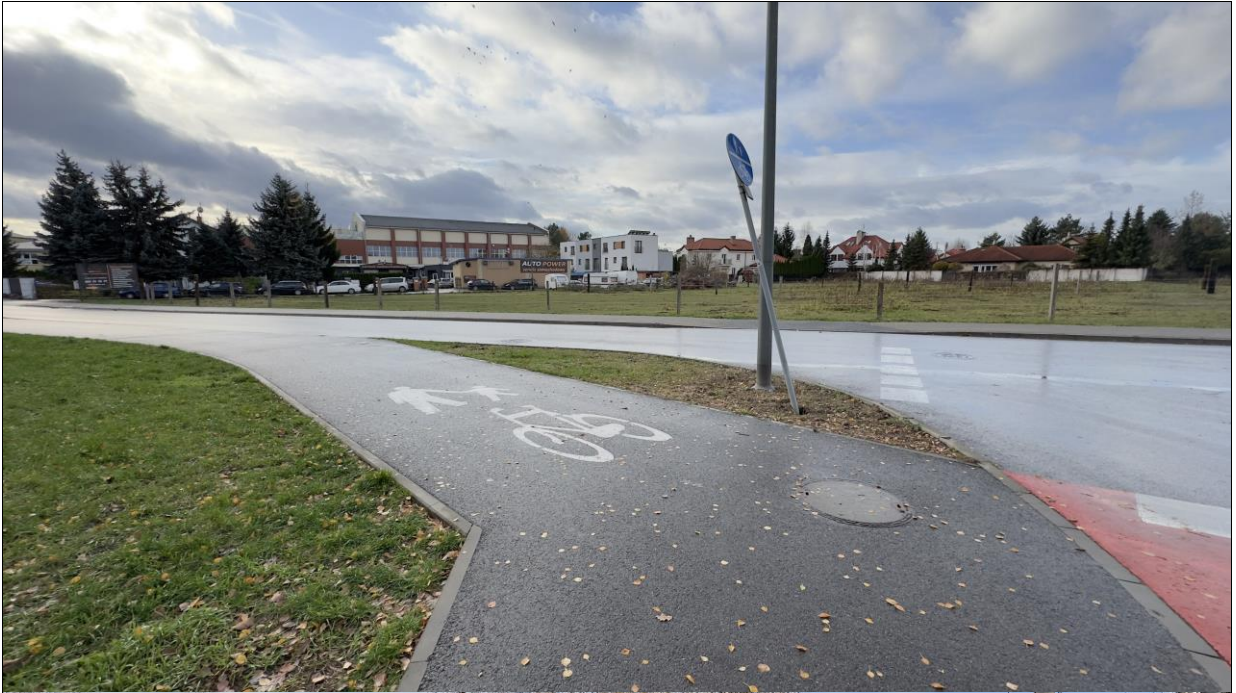
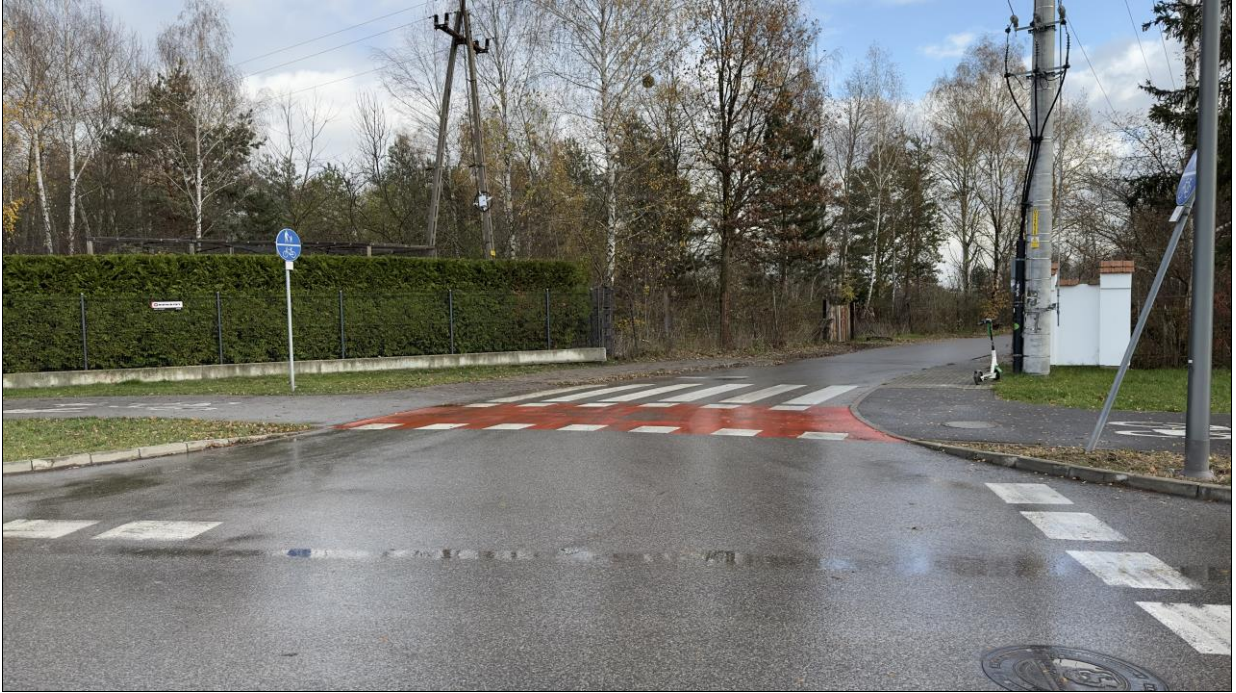
ZDJĘCIA

W strefie oczekiwania (po obu stronach) nie zastosowano systemu prowadzenia fakturowego dla osób niewidzących i niedowidzących.

W obszarze przejścia dla pieszych nie ma oznakowania pionowego informującego o przejściu i przejeździe dla rowerów. Brak oznakowania pionowego może doprowadzić do sytuacji, że kierujący nie zauważą, że zbliżają się do przejścia dla pieszych. Problem nasilił się w przypadku złego stanu oznakowania poziomego lub zalegania śniegu na jezdni. Należy uzupełnić oznakowanie pionowe.

Na wlocie ulicy rekreacyjnej widać ślady parkowania, które może ograniczać widoczność.

Przejście należy wyposażyć w system informacji fakturowej składający się z dwóch pasów ostrzegawczych (ułożonych wzdłuż ulicy i odsuniętych o 0,5 m od krawędzi jezdni) oraz pasów prowadzących ułożonych tak, aby nadawały kierunek przekraczania jezdni niewidomym.

Należy monitorować stacje i w razie potrzeby zastosować stosowane oznakowanie lub słupki w celu eliminacji parkowania.
