RAPORT Z UKIERUNKOWANEJ KONTROLI (AUDYTU) BRD		Arkusz 1
Audytor	Tomasz Mackun	
Data, Godzina	14.11.2023 12:53	
Pogoda	Zachmurzenie Całkowite

METRYKA WEDŁUG INWENTARYZACJI			
NR PRZEJŚCIA	<b>110081</b>		
DZIELNICA	Józefosław	KATEGORIA	gminna
ULICA	Julianowska	LICZBA PASÓW	2
PRZY ULICY / OBIEKCIE	Kameralnej		
OPIS	przez Julianowską, wlot N

RAPORT Z UKIERUNKOWANEJ KONTROLI (AUDYTU) BRD			Arkusz 2
NR PRZEJŚCIA	110081	KIERUNEK GŁÓWNY	S

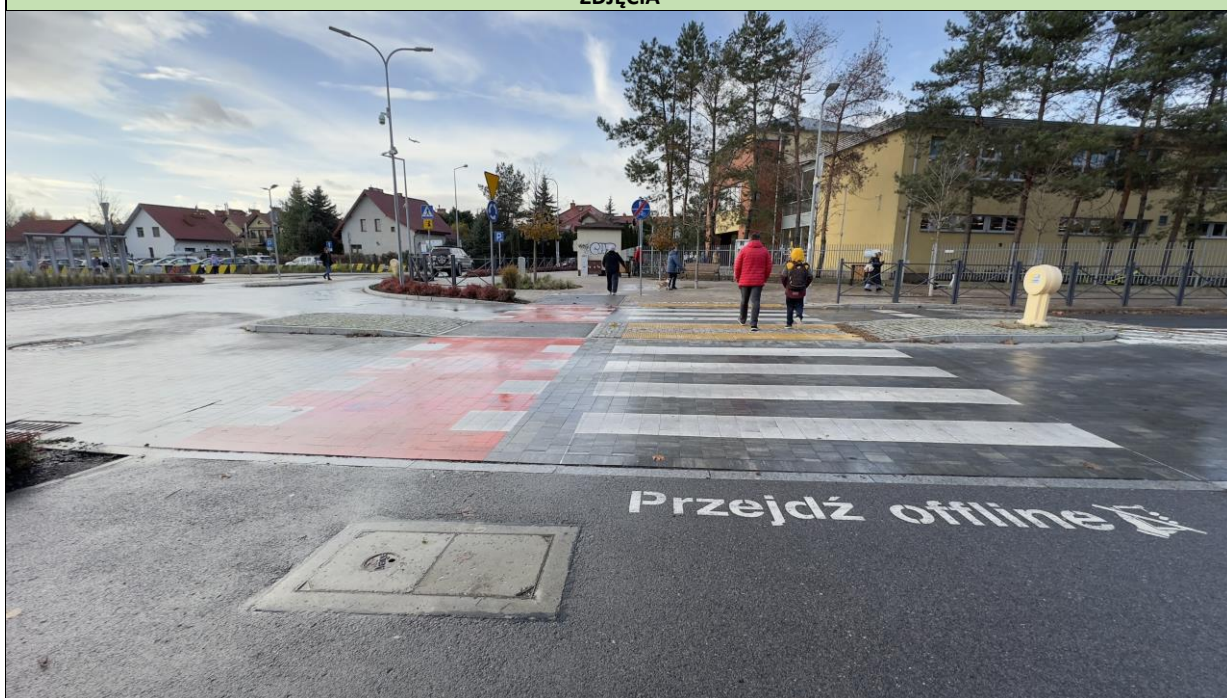
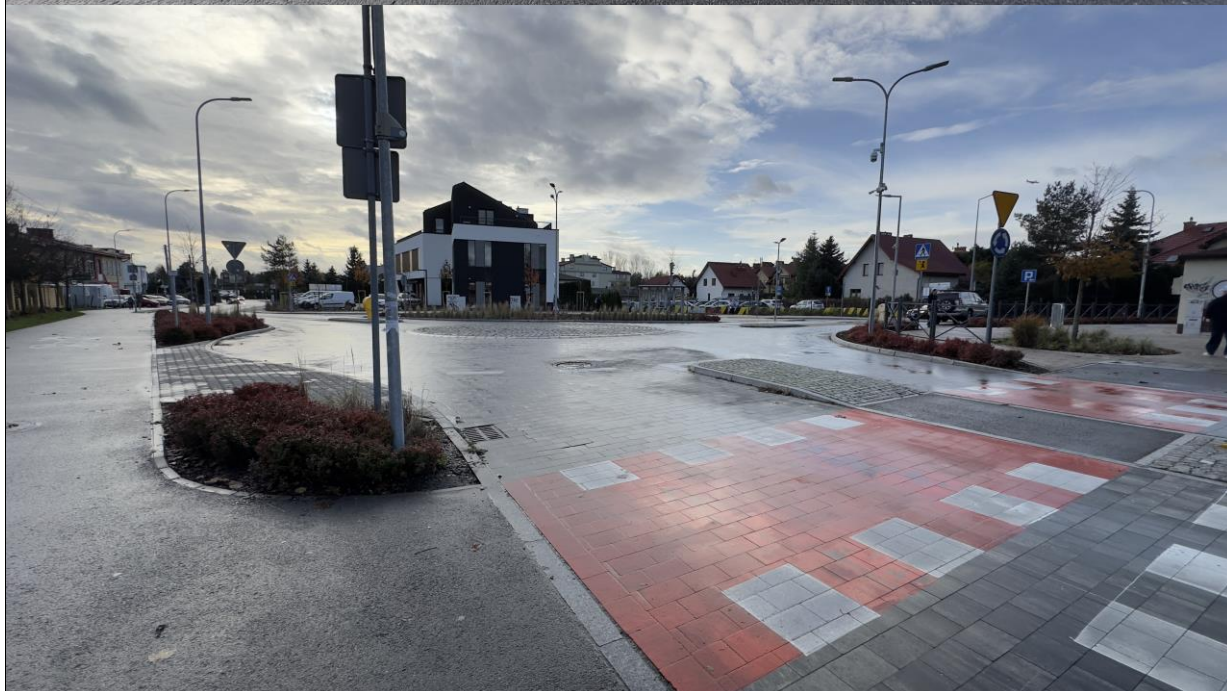
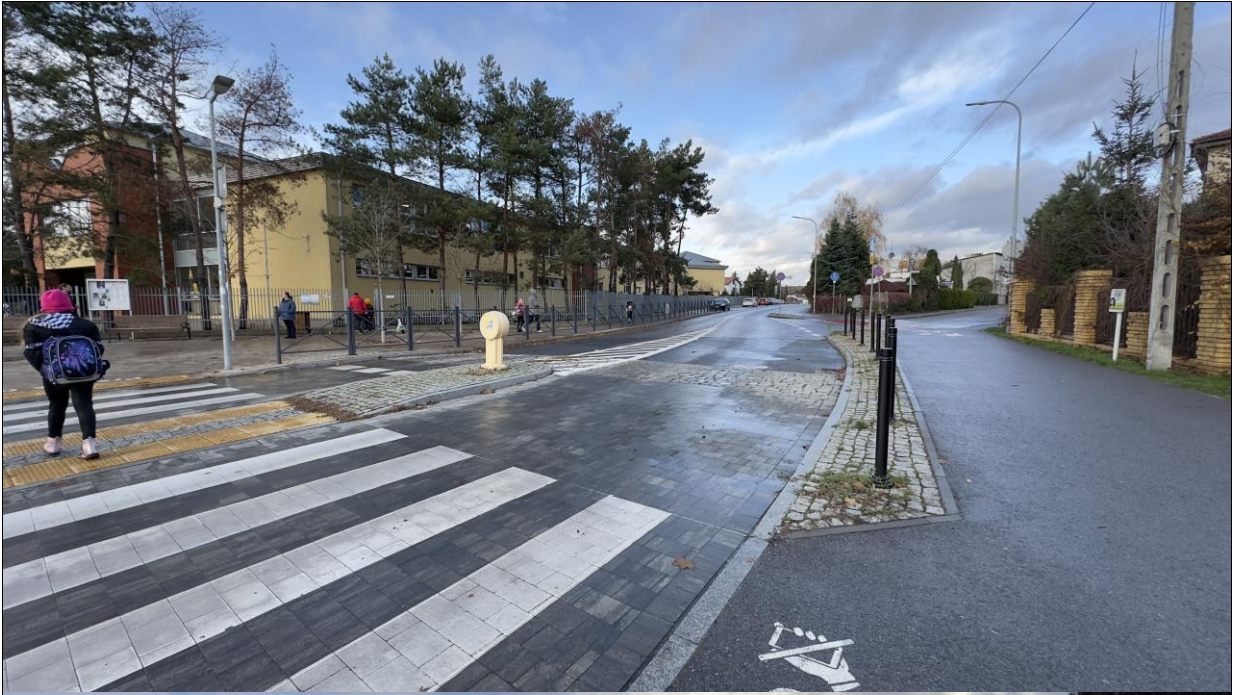
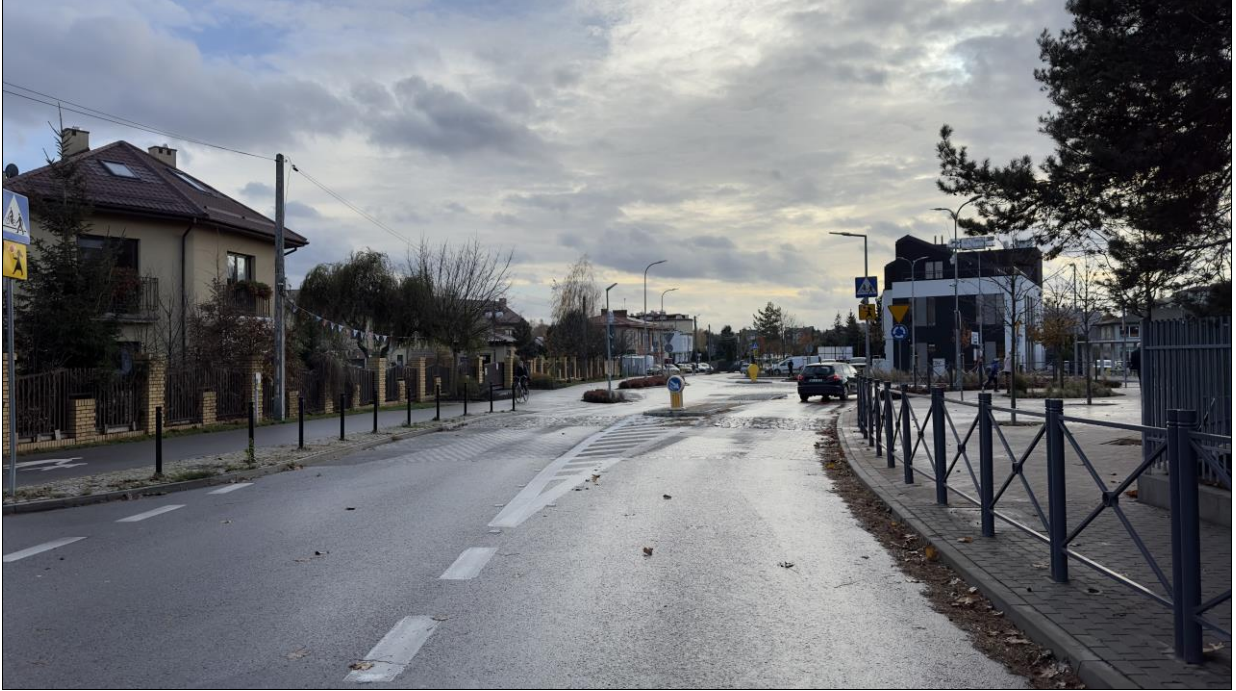
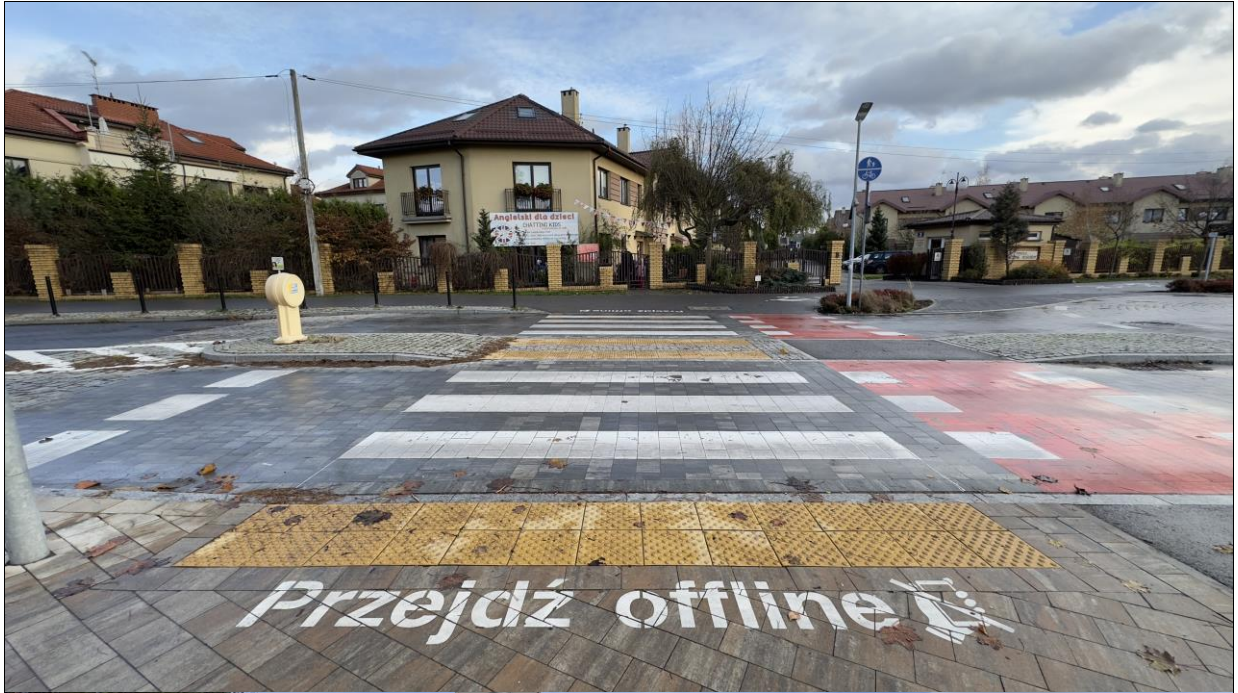
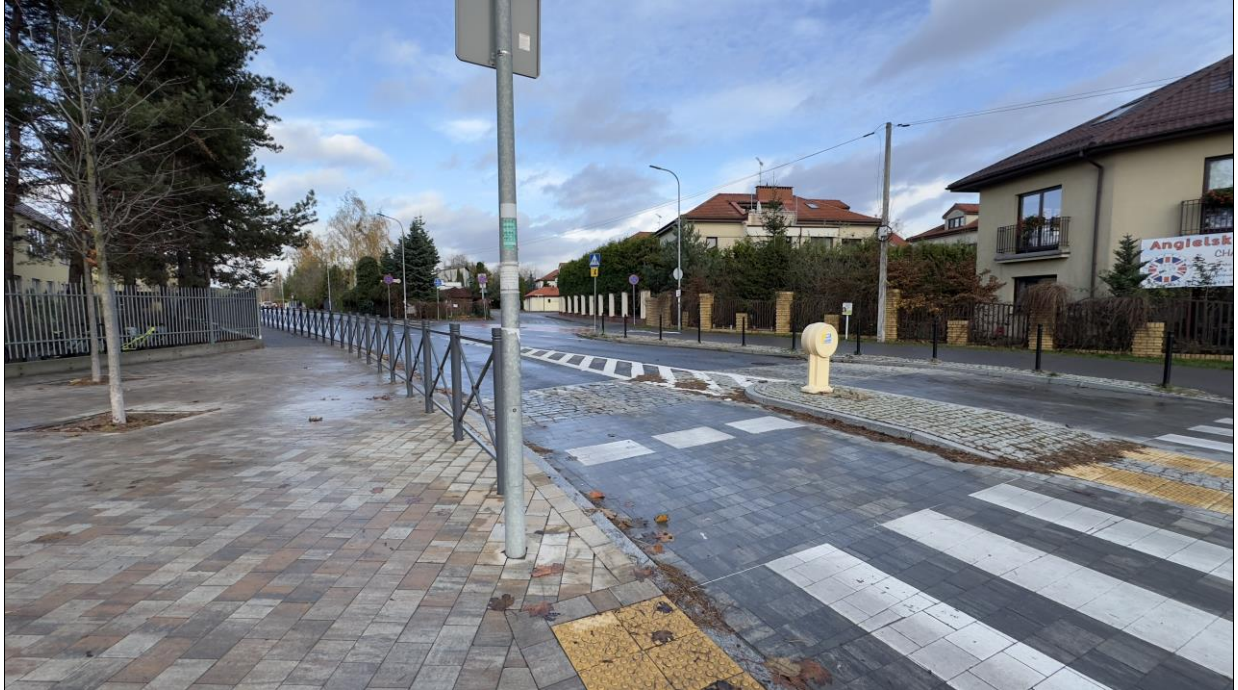
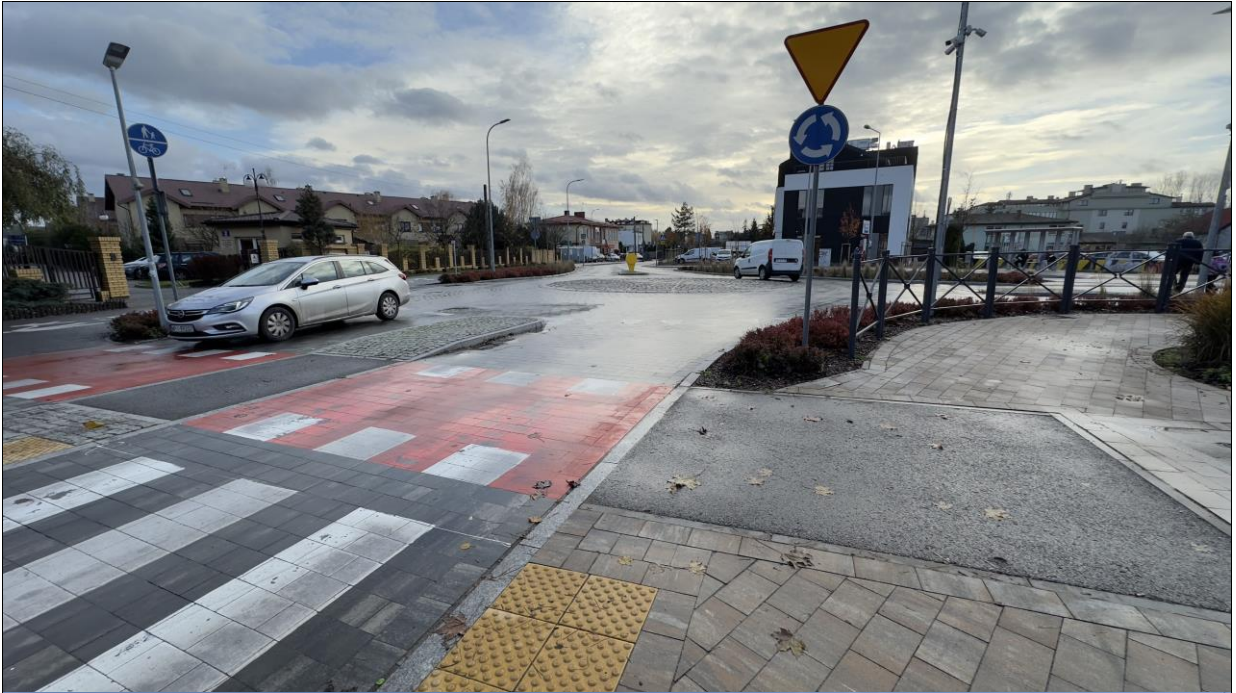
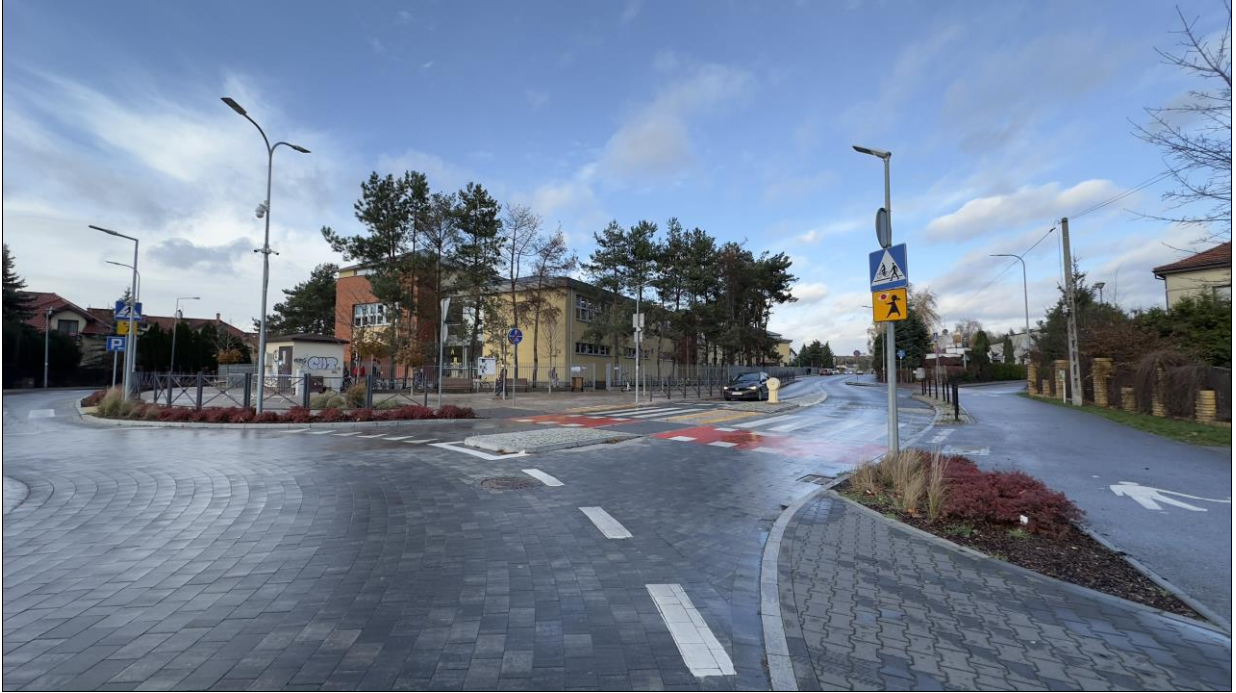
ZDJĘCIA

Całe mini rondo, wraz z przejściami jest wyniesione. Nawierzchnia jezdni jest z ciemnego kamienia, nawierzchnia wyspy rozdzielającej kierunki ruchu jest też z ciemnego kamienia. Na nosie wyspy nie ma znaku C-9. Wyspa może być niewystarczająco dostrzegalna. Dodatkowo wyspa jest zbyt wąska.

W strefie oczekiwania nie zastosowano kompletnego systemu prowadzenia fakturowego dla osób niewidzących i niedowidzących. Występują pasy ostrzegawcze po stronie zachodniej i na wyspie azylu. Pasów prowadzących brak.

Należy umieścić znak C-9 np. na pylonie U-5 lub na klasycznym słupku z tarczą znaku wyniesioną ponad głowy pieszych. Należy dostosować szerokość wyspy azylu, w taki sposób, aby w największym miejscu przeznaczonym dla pieszych szerokość wyspy wynosiła 2,5 m (wyjątkowo 2,0 m).

Przeście należy wyposażać w system informacji fakturowej składający się z dwóch pasów ostrzegawczych (ułożonych wzdłuż ulicy i odsuniętych o 0,5 m od krawędzi jezdni) oraz pasów prowadzących (także na wyspie azylu) ułożonych tak, aby nadawały kierunek przekraczania jezdni niewidomym.
