RAPORT Z UKIERUNKOWANEJ KONTROLI (AUDYTU) BRD		Arkusz 1
Audytor	Tomasz Mackun	
Data, Godzina	14.11.2023 12:32	
Pogoda	Zachmurzenie Całkowite

METRYKA WEDŁUG INWENTARYZACJI			
NR PRZEJŚCIA	110091		
DZIELNICA	Józefosław	KATEGORIA	gminna
ULICA	Spacerowa	LICZBA PASÓW	2
PRZY ULICY / OBIEKCIE	Jerzyka		
OPIS	przez Spacerową

RAPORT Z UKIERUNKOWANEJ KONTROLI (AUDYTU) BRD			Arkusz 2
NR PRZEJŚCIA	110091	KIERUNEK GŁÓWNY	N

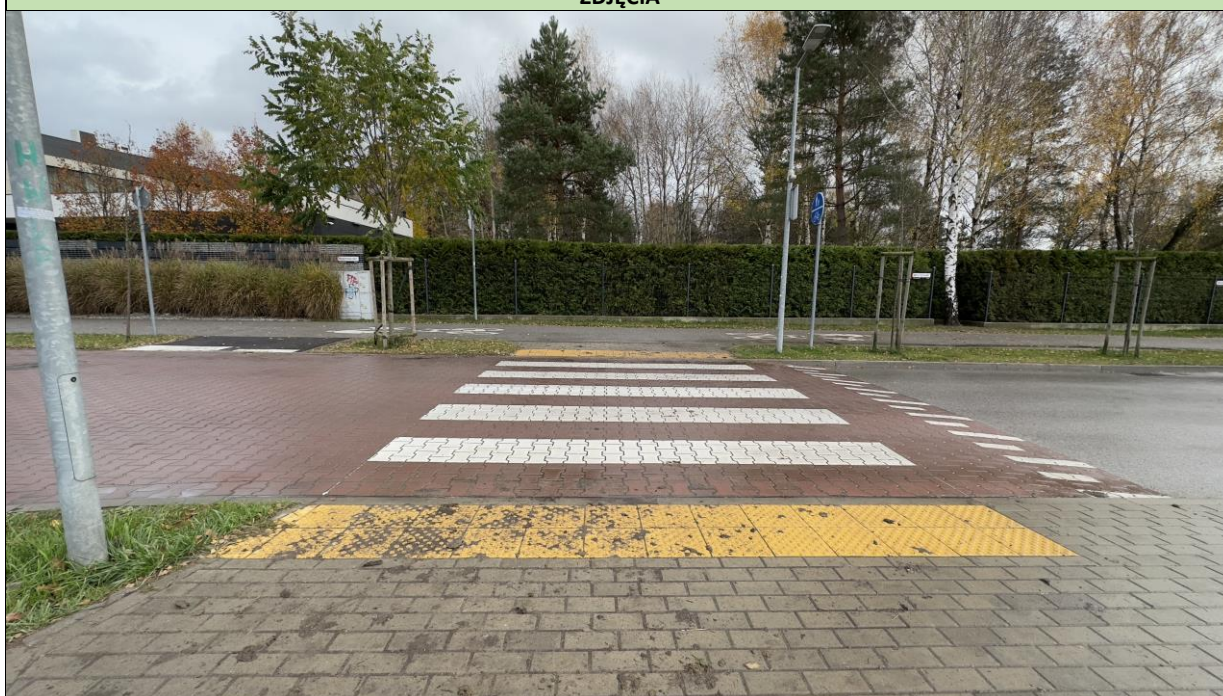
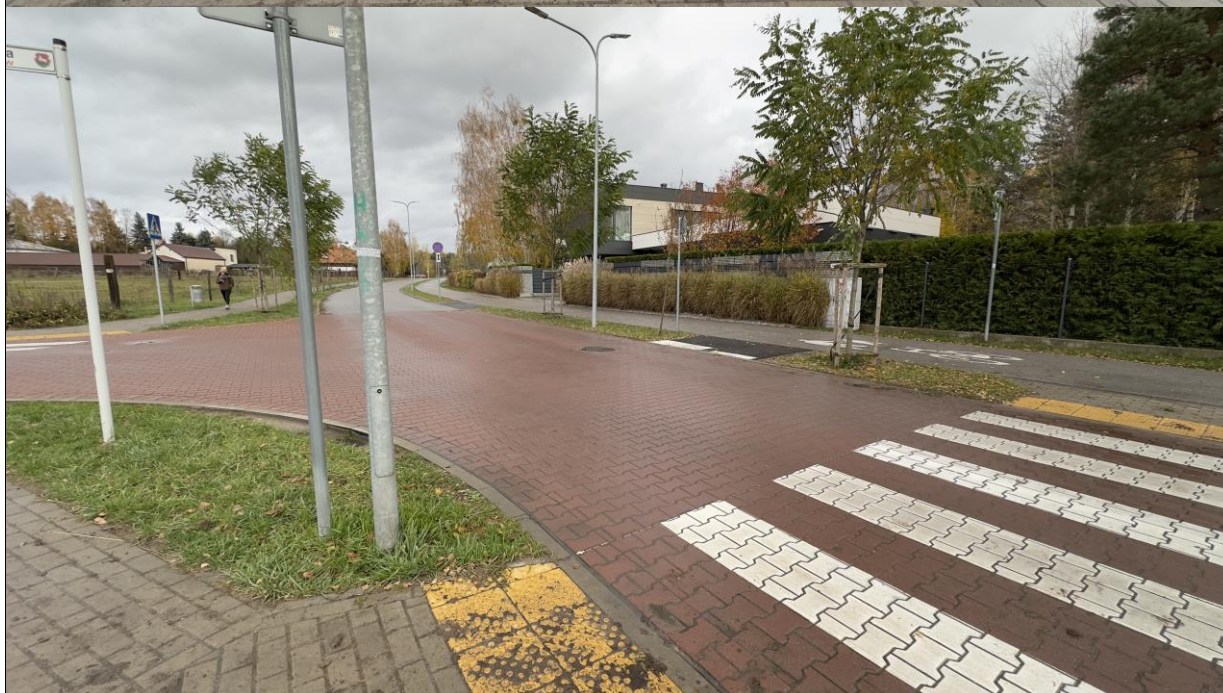
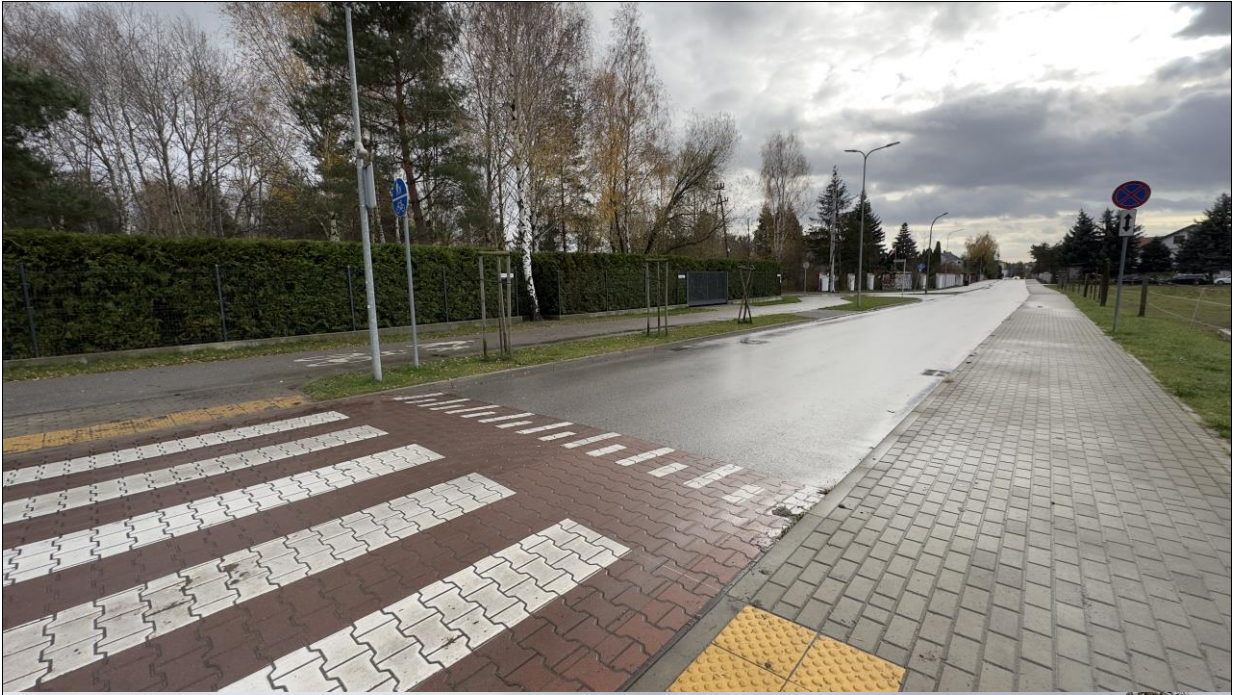
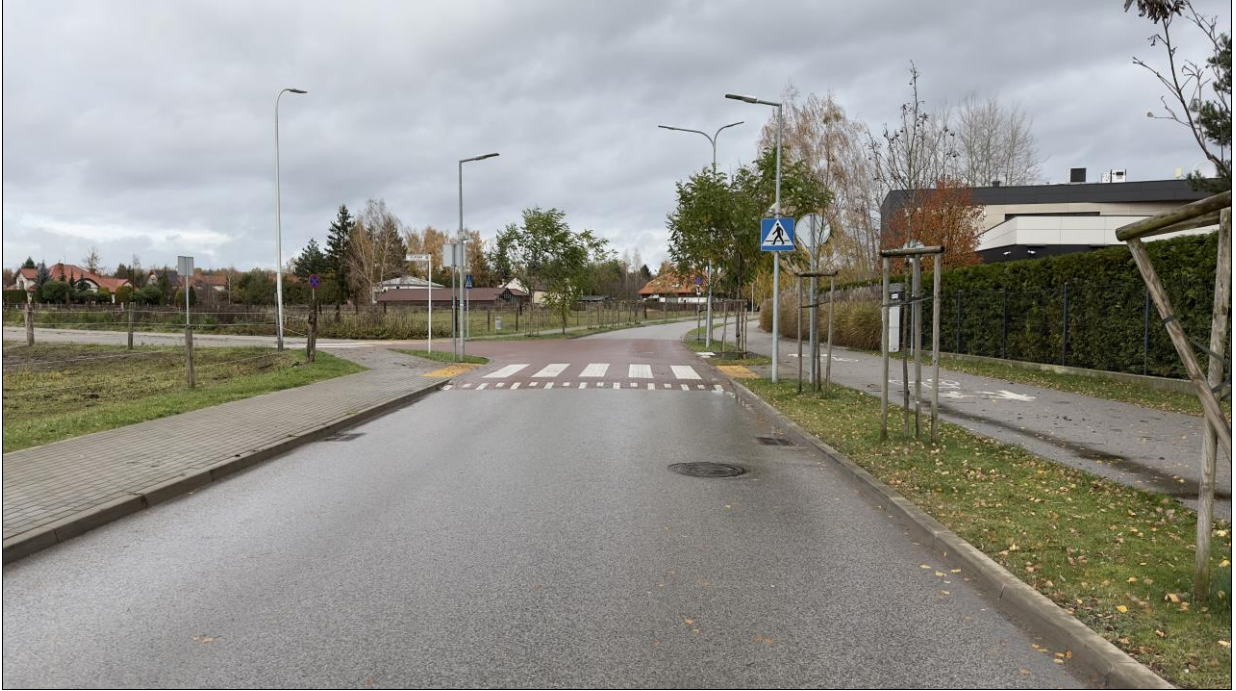
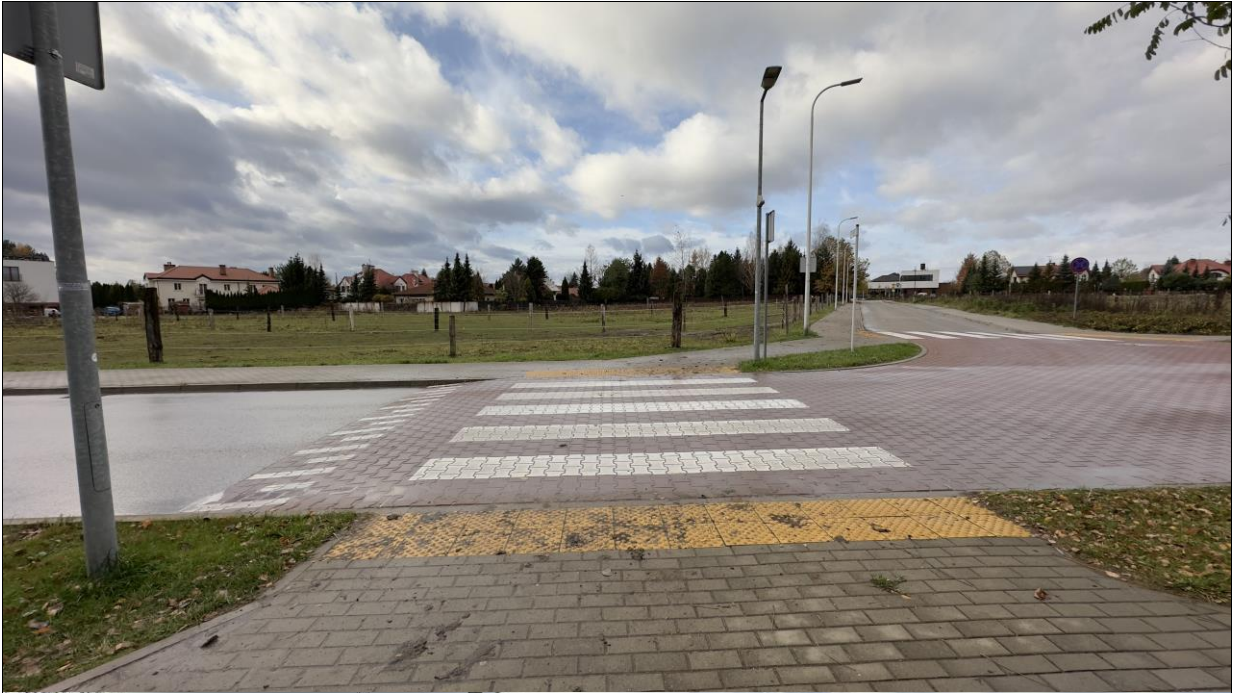
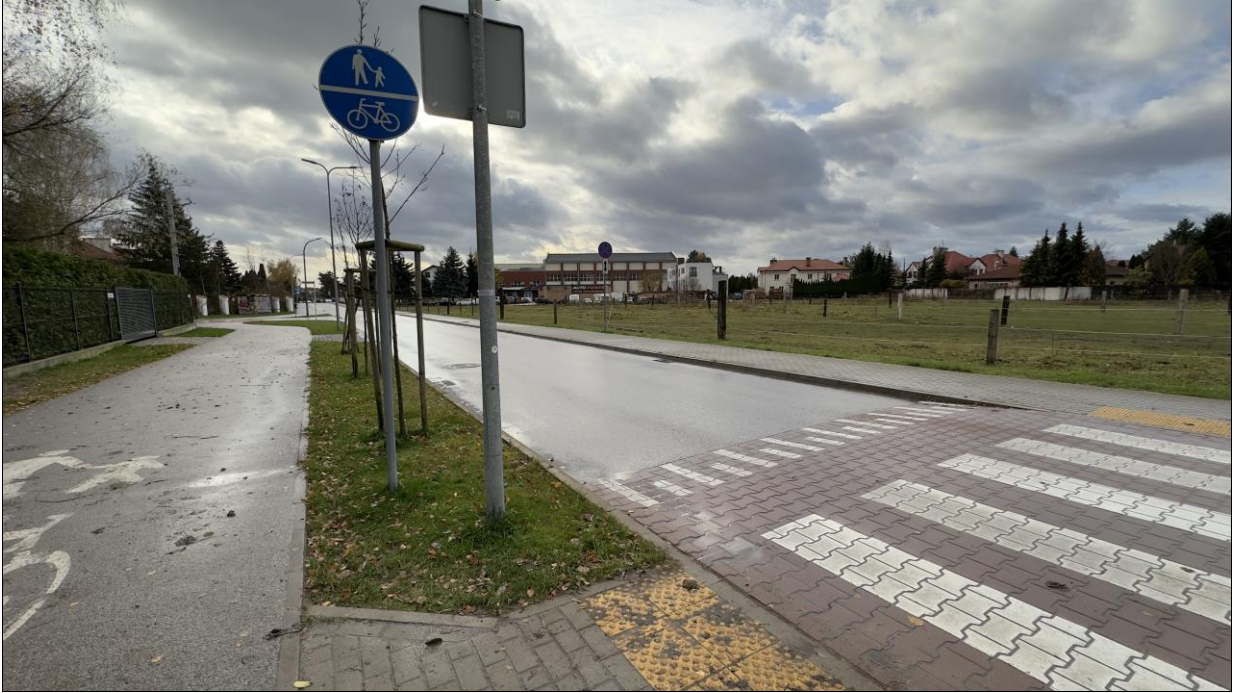
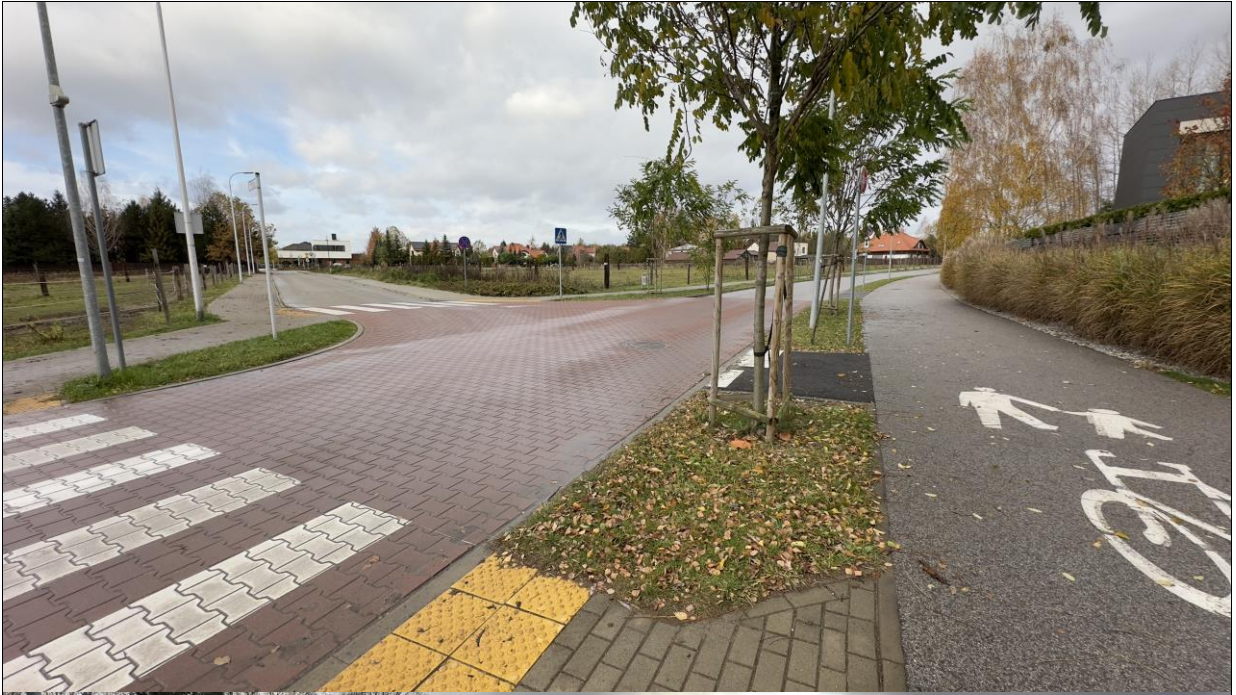
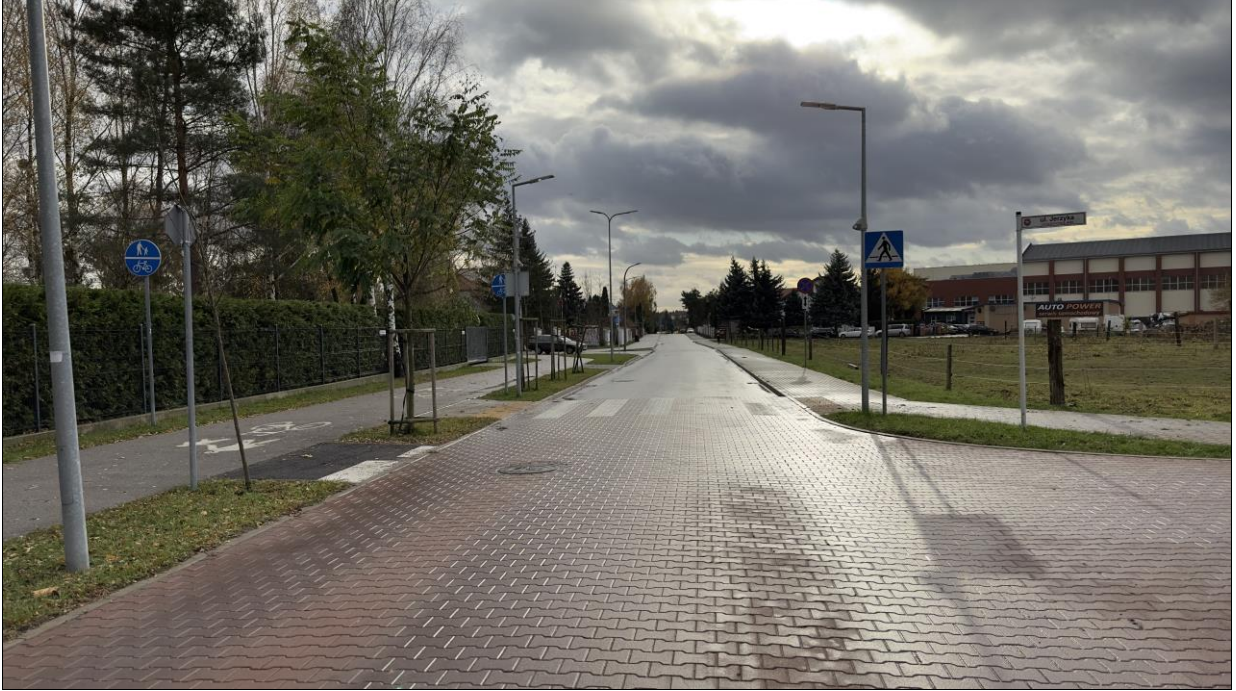
ZDJĘCIA

Przejście dla pieszych na wlocie podporządkowanym ulicy Spacerowej przy wyniesionym skrzyżowaniu ulic równorzędnych z ul. Jerzyka.

W strefie oczekiwania nie zastosowano kompletnego systemu prowadzenia fakturowego dla osób niewidzących i niedowidzących. Występują pasy ostrzegawcze. Pasów prowadzących brak.

Po wschodniej stronie skrzyżowania, przed i za przejściem dla pieszych, w pasie zieleni nasadzono drzewa. Drzewa te, aktualnie posiadają cienkie pnie jednak, wraz z zabezpieczeniami, latarnią i słupkiem znaku w perspektywie kierowcy będą stanowiły w pewnym zakresie ograniczenie widoczność. Dziś, z uwagi na cienkie pnie drzew, problem nie jest duży, lecz wraz z rozrostem drzew problem będzie narastał. Ograniczenia widoczności mogą powodować bardzo groźne w skutkach sytuacje na drodze. Kierujący zbliżający się do przejścia dla pieszych, muszą mieć możliwość dostrzeżenia pieszych zbliżających się do przejścia i jednocześnie piesi muszą mieć możliwość obserwacji potoków ruchu. Kierowca oraz pieszy mają swoje prawa i obowiązki. Kierowca powinien dostosować swą prędkość, aby zatrzymać się w przypadku, gdy pieszy wchodzi na przejście dla pieszych. Pieszy natomiast powinien upewnić się, że może przekraczać przejście dla pieszych. W sytuacji, gdy występują ograniczenia widoczności kierowca i pieszy nie są w stanie zrealizować swoich obowiązków, w zakresie dostosowania dynamiki ruchu i upewnienia się co do możliwości dalszego przemieszczania. Pieszy widząc przejście dla pieszych ma wrażenie, że jest bezpieczny i często wkracza na jezdnię, natomiast kierujący nie mają szansy na dostrzeżenie pieszych z odpowiednim wyprzedzeniem. Użytkownicy są zaskakiwani i może okazać się, że ich prędkość jest zbyt duża, aby bezpiecznie zatrzymać pojazd.

Przejście należy wyposażyć w system informacji fakturowej składający się z dwóch pasów ostrzegawczych (ułożonych wzdłuż ulicy i odsuniętych o 0,5 m od krawędzi jezdni) oraz pasów prowadzących (także na wyspie azyłu) ułożonych tak, aby nadawały kierunek przekraczania jezdni niewidomym.

Należy przesadzić drzewa poza obszar pól wymaganej widoczności pilnie, dopóki drzewa da się przesadzić i nie stanowią bardzo istotnej przeszkody ograniczającej widoczność.
