RAPORT Z UKIERUNKOWANEJ KONTROLI (AUDYTU) BRD		Arkusz 1
Audytora	Tomasz Mackun	
Data, Godzina	14.11.2023 12:36	
Pogoda	Zachmurzenie Całkowite

METRYKA WEDŁUG INWENTARYZACJI			
NR PRZEJŚCIA	110101		
DZIELNICA	Józefosław	KATEGORIA	gminna
ULICA	Spacerowa	LICZBA PASÓW	2
PRZY ULICY / OBIEKCIE	Spacerowej 40		
OPIS	przez Spacerową

Przejście dla pieszych (wyniesione) pomiędzy skrzyżowaniami w ciągu ulicy Spacerowej.

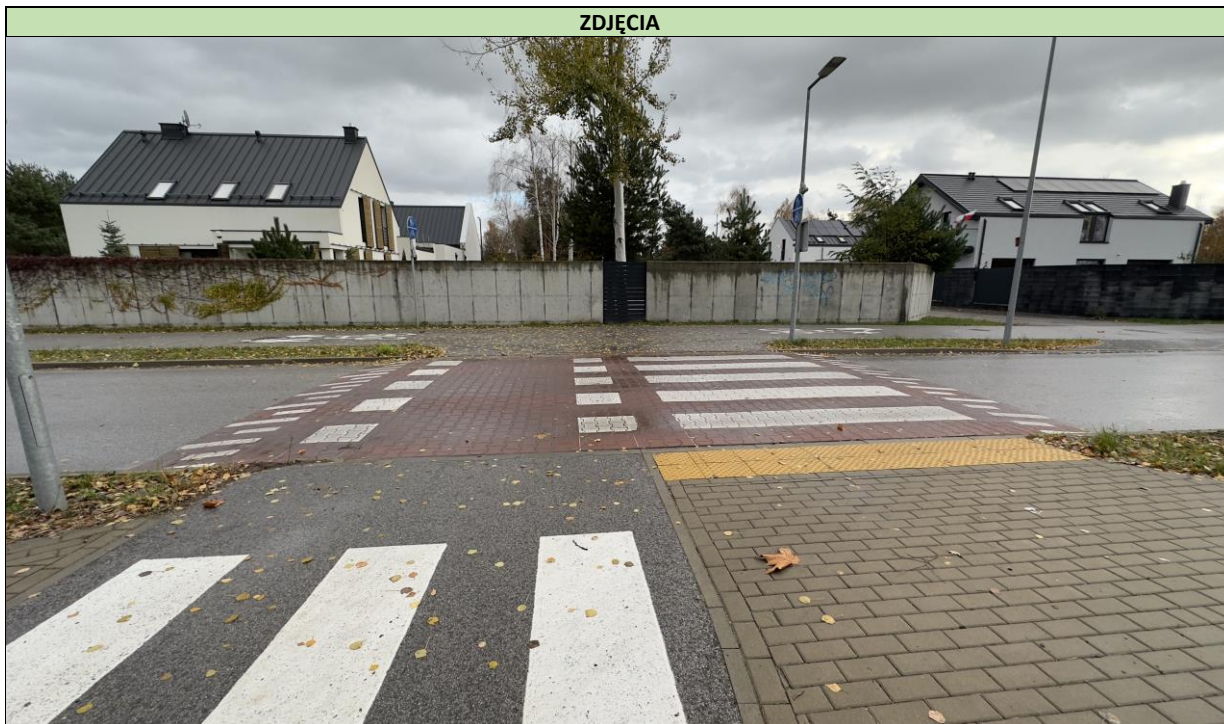
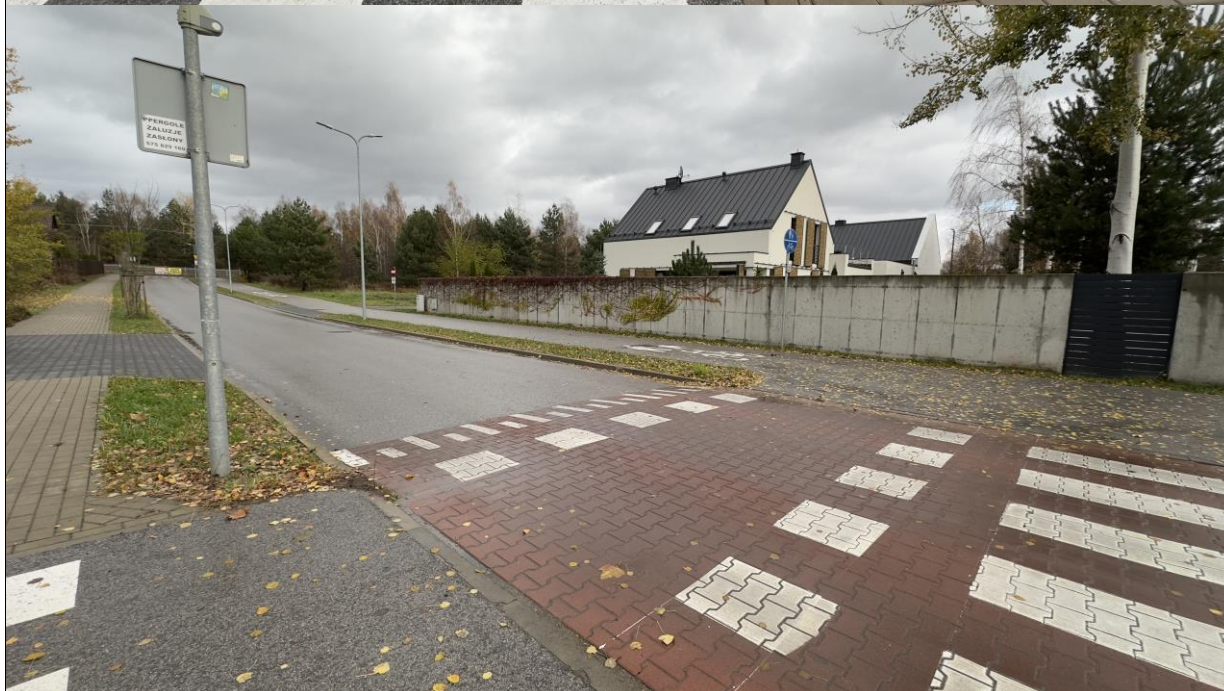
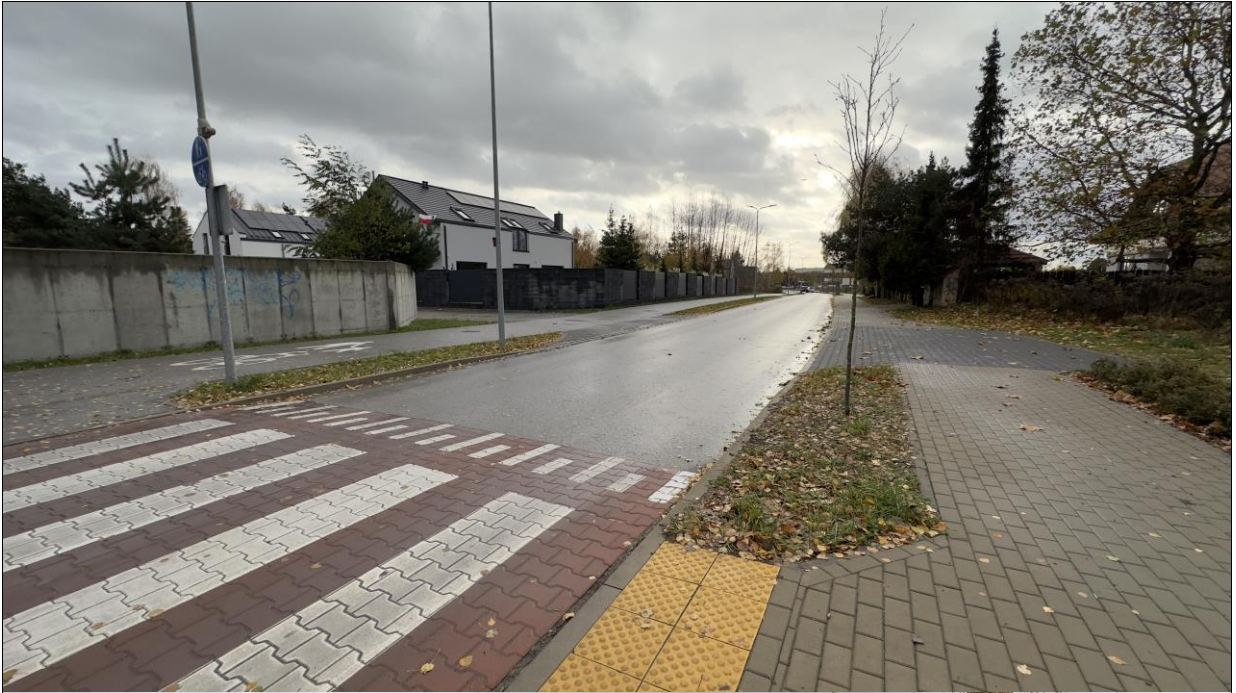
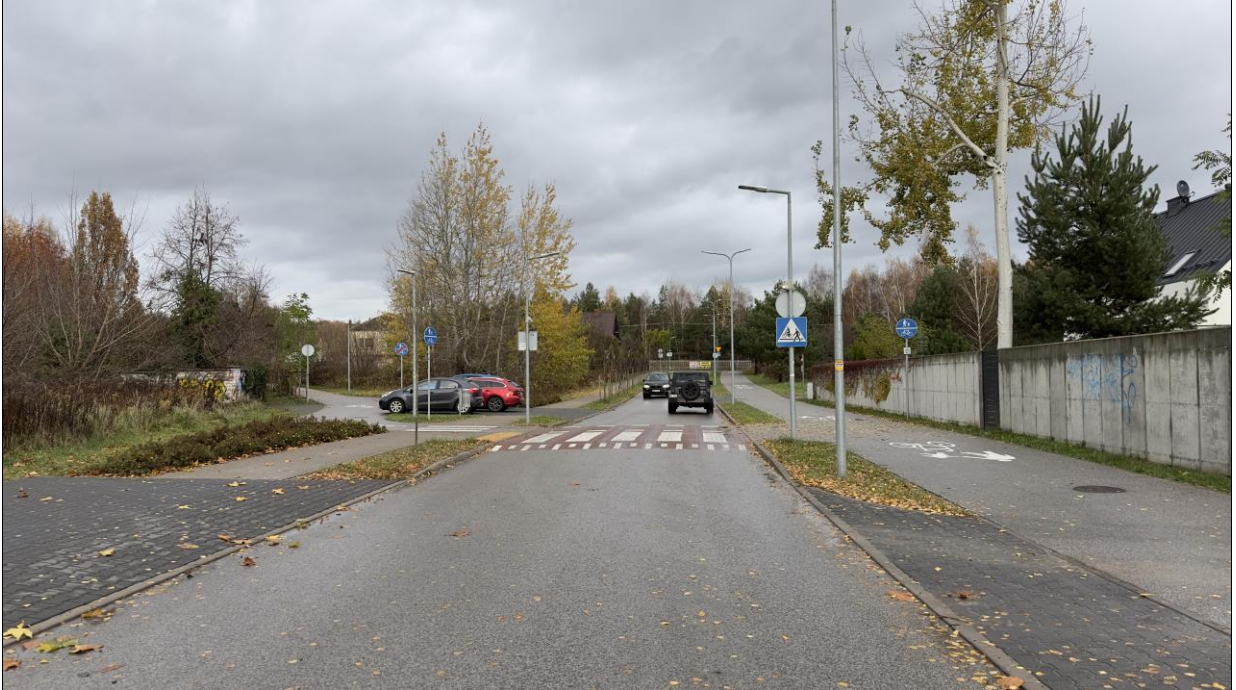
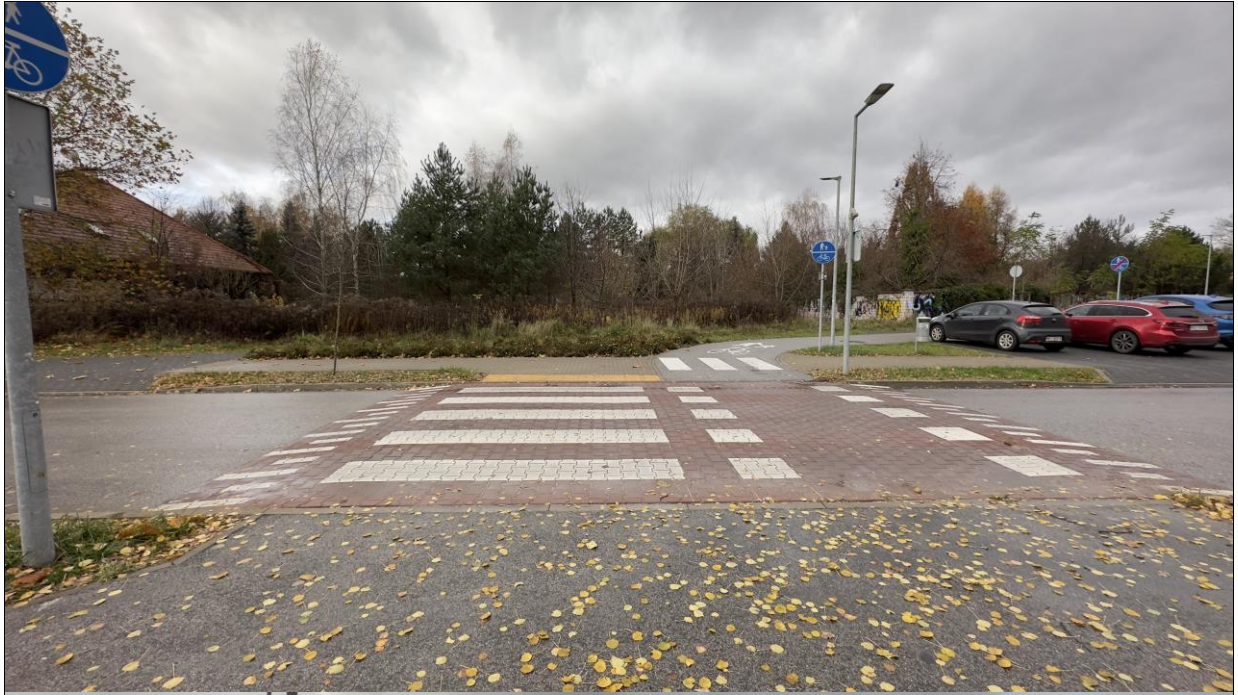
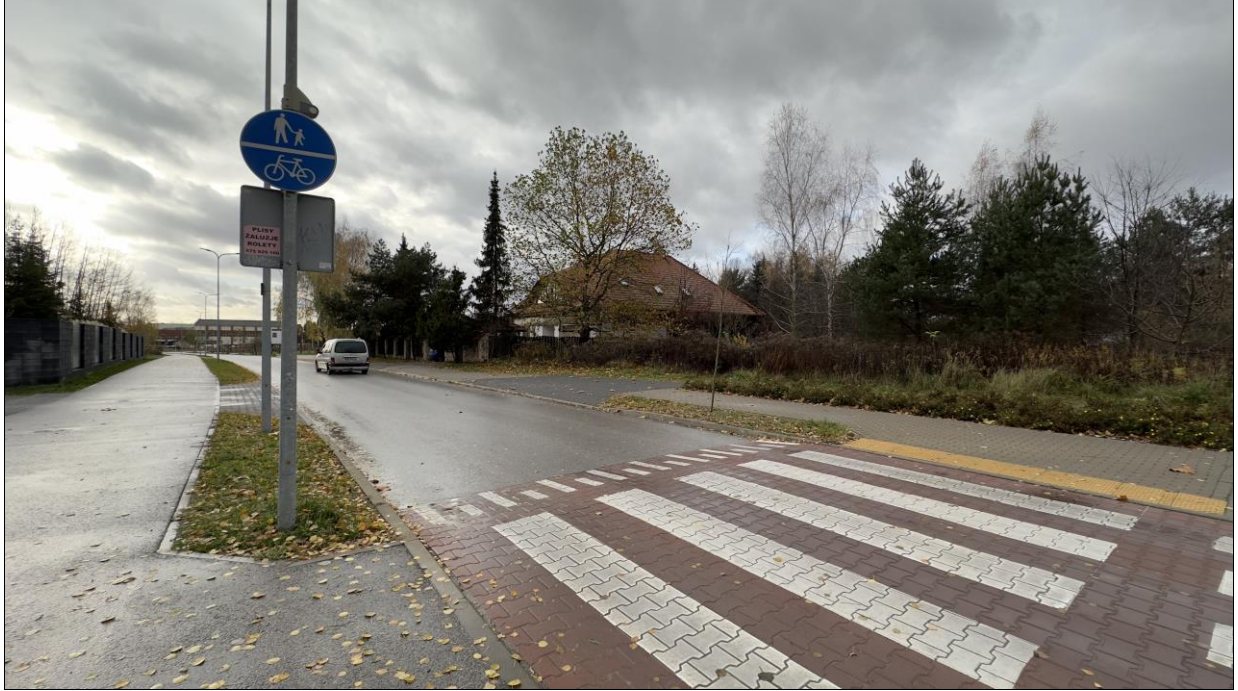
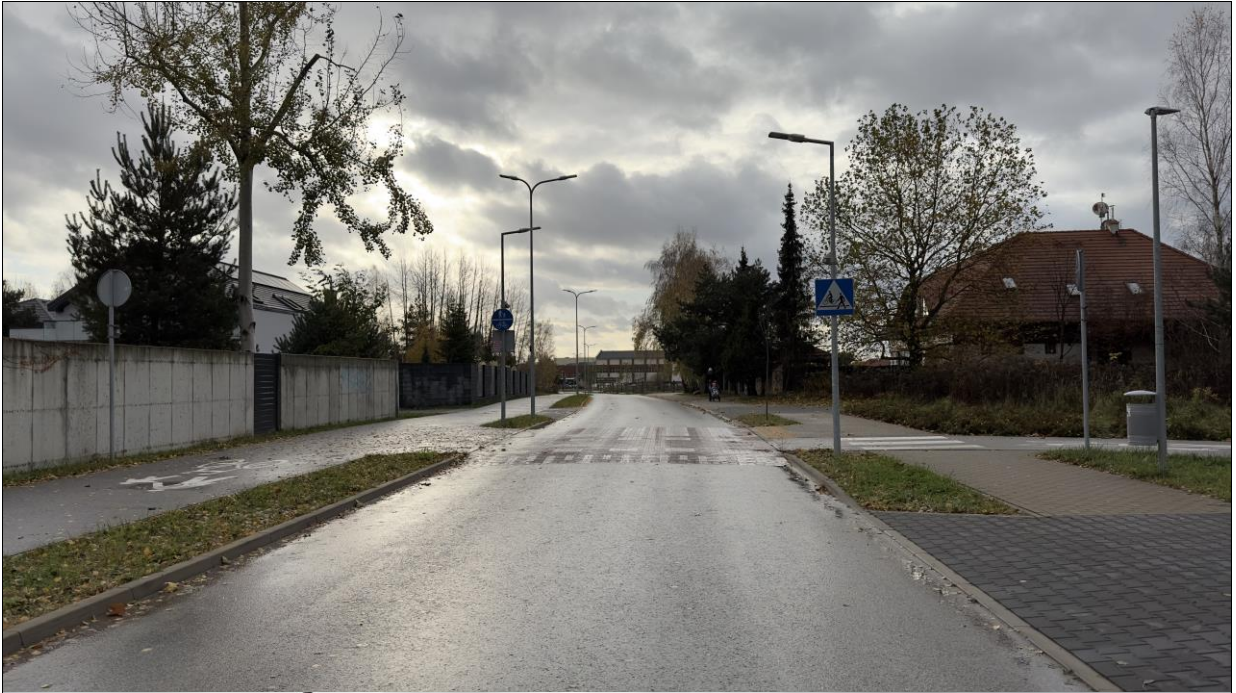
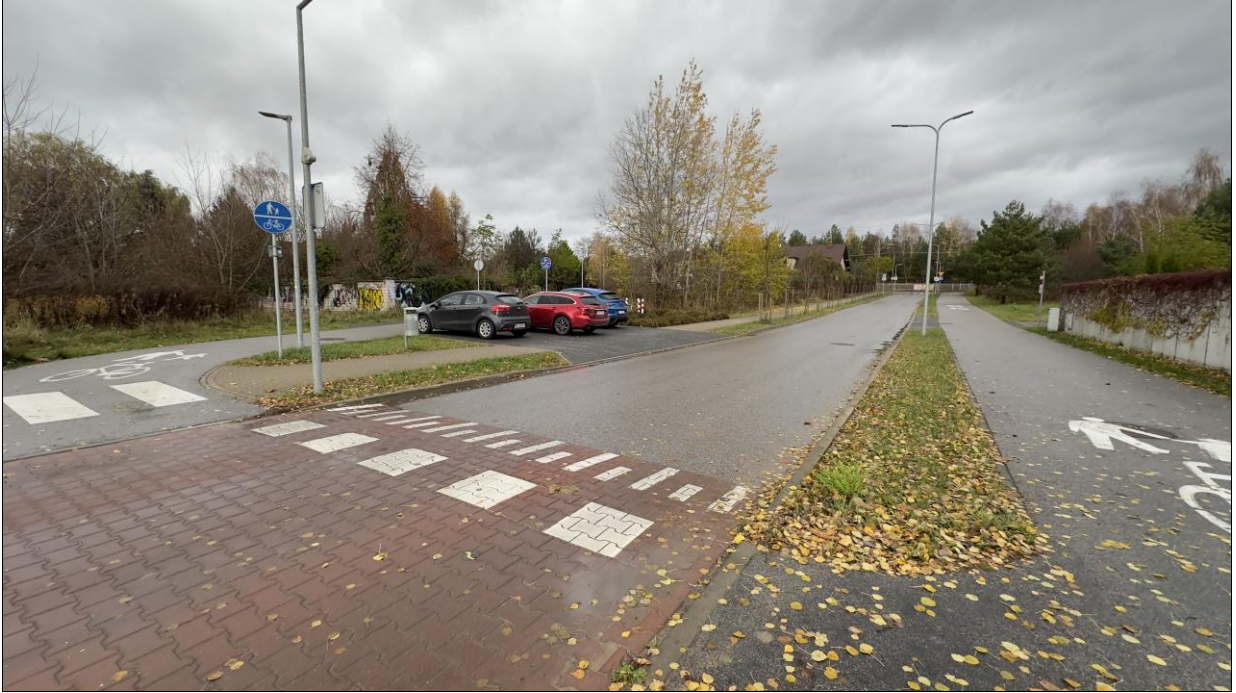
**ZDJĘCIA**

W strefie oczekiwania nie zastosowano kompletnego systemu prowadzenia fakturowego dla osób niewidzących i niedowidzących. Występują pasy ostrzegawcze po stronie zachodniej. Pasów prowadzących brak.

Przejście należy wyposażyć w system informacji fakturowej składający się z dwóch pasów ostrzegawczych (ułożonych wzdłuż ulicy i odsuniętych o 0,5 m od krawędzi jezdni) oraz pasów prowadzących ułożonych tak, aby nadawały kierunek przekraczania jezdni niewidomym.
