RAPORT Z UKIERUNKOWANEJ KONTROLI (AUDYTU) BRD		Arkusz 1
Audytor	Tomasz Mackun	
Data, Godzina	14.11.2023 12:21	
Pogoda	Zachmurzenie Całkowite

METRYKA WEDŁUG INWENTARYZACJI			
NR PRZEJŚCIA	110111		
DZIELNICA	Józefosław	KATEGORIA	gminna
ULICA	Spacerowa	LICZBA PASÓW	2
PRZY ULICY / OBIEKCIE	Działkowej		
OPIS	przez Spacerową

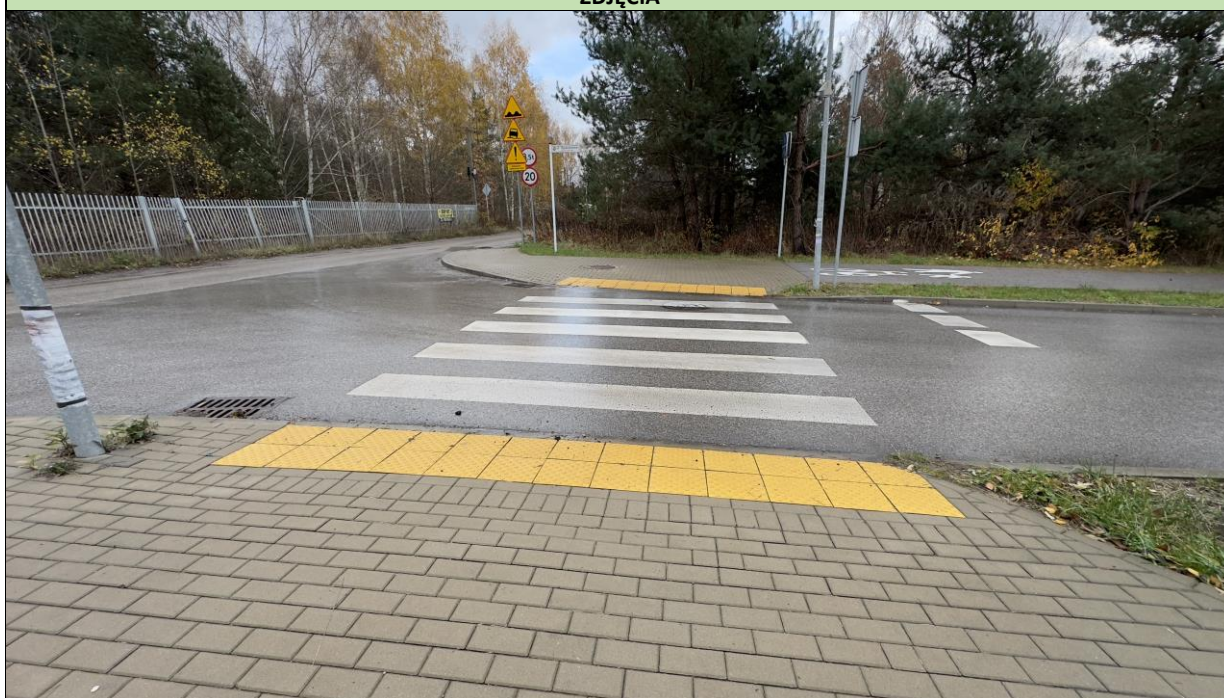
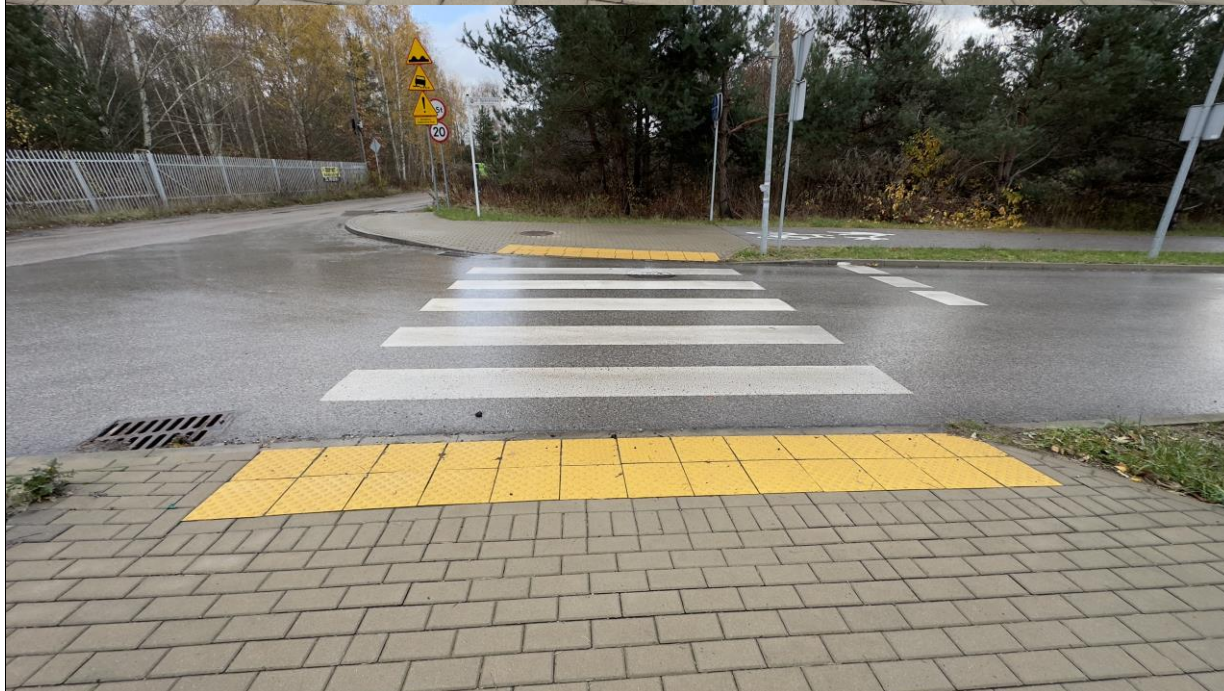
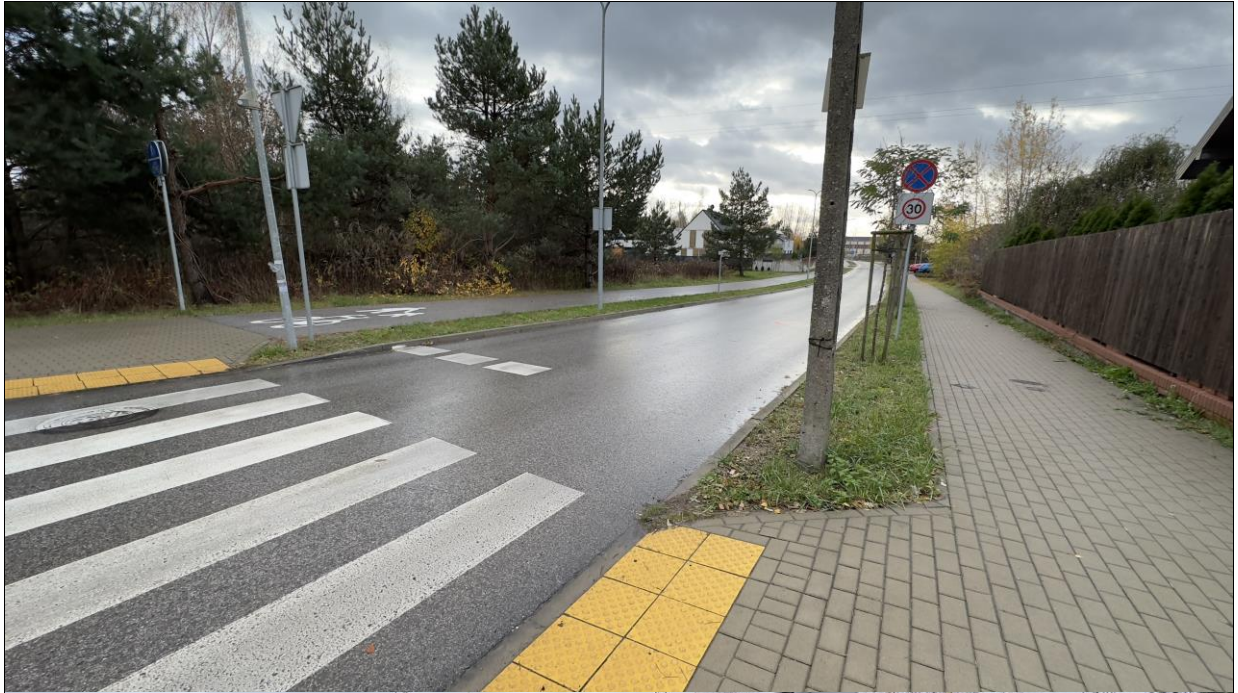
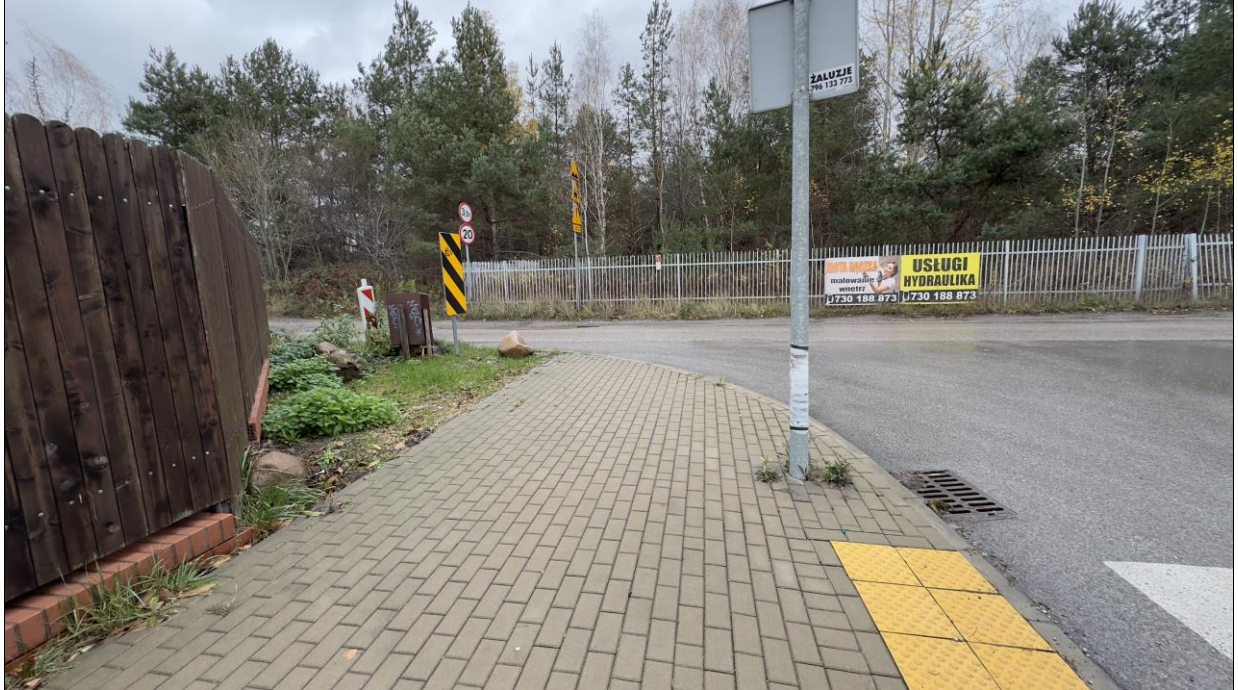
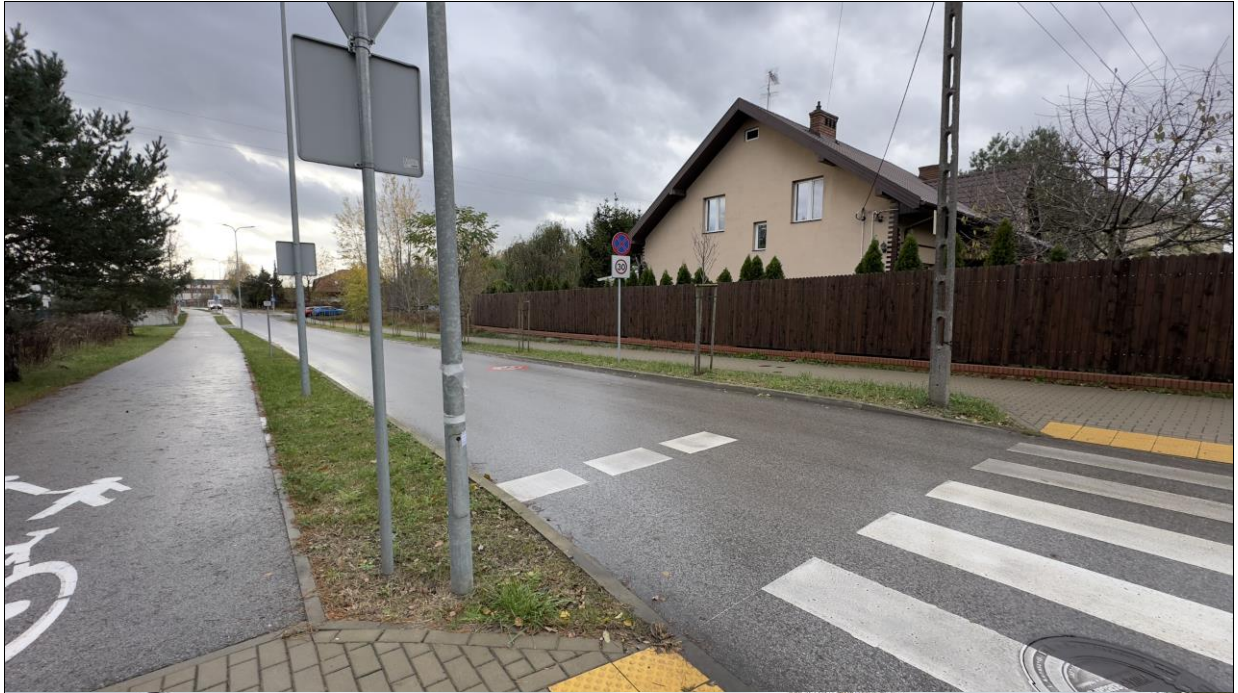
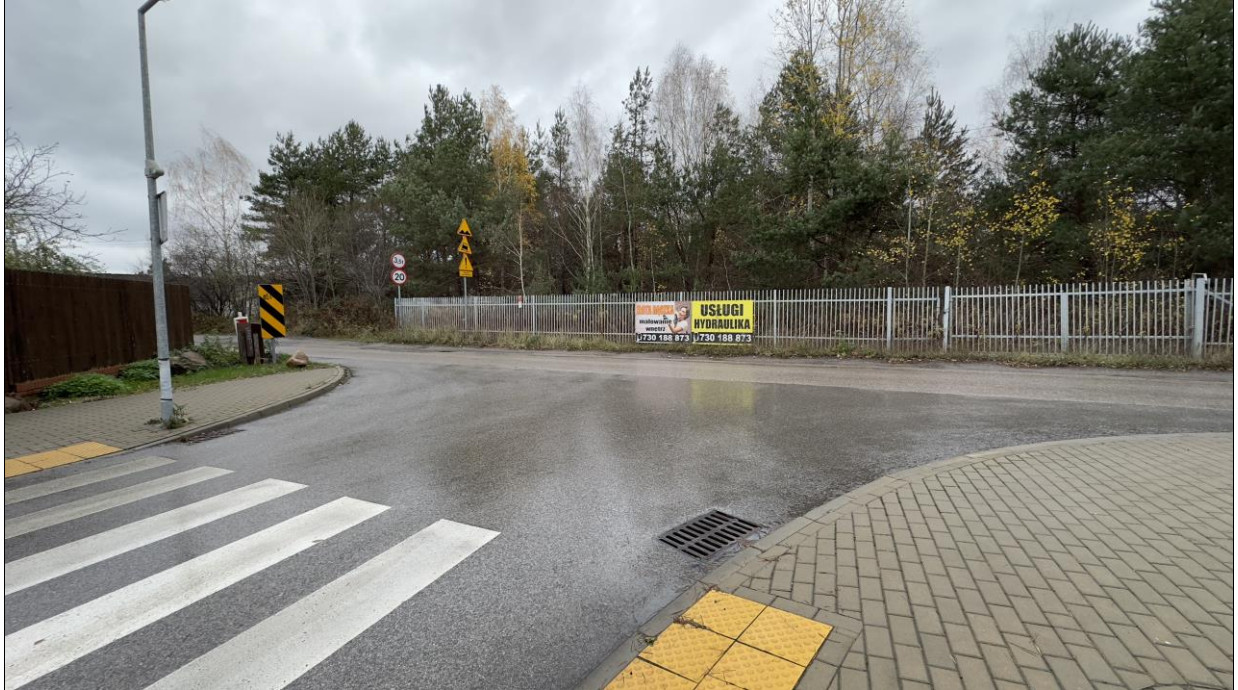
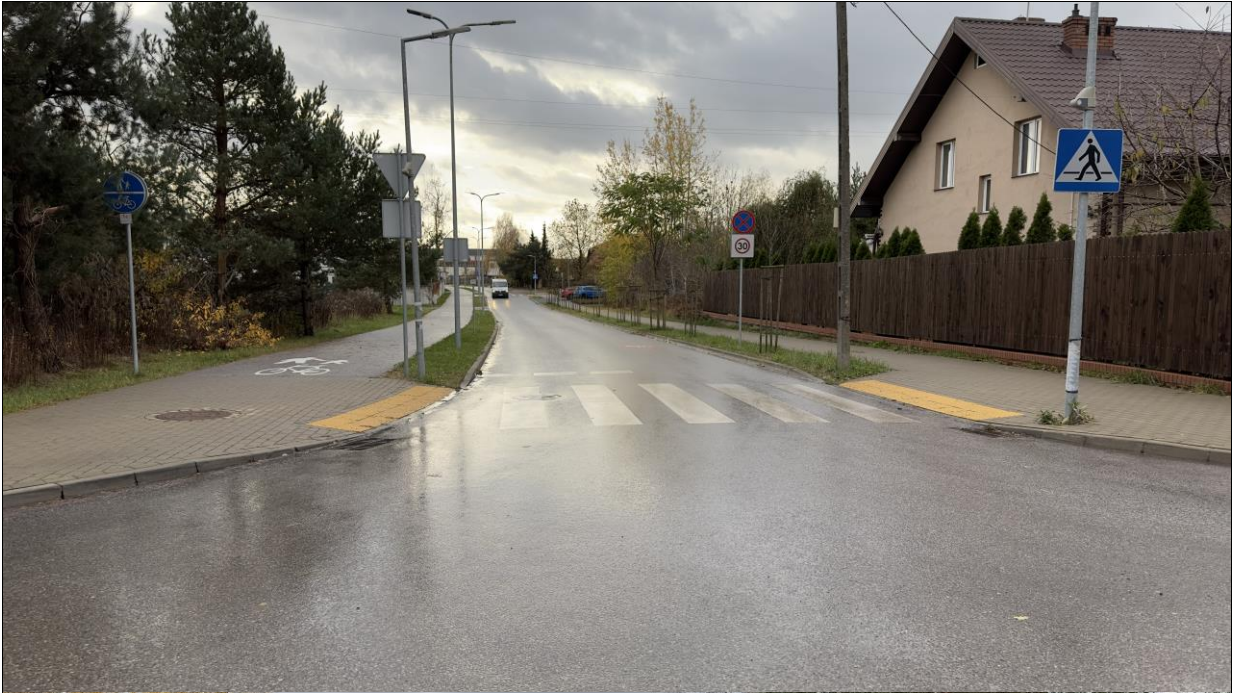
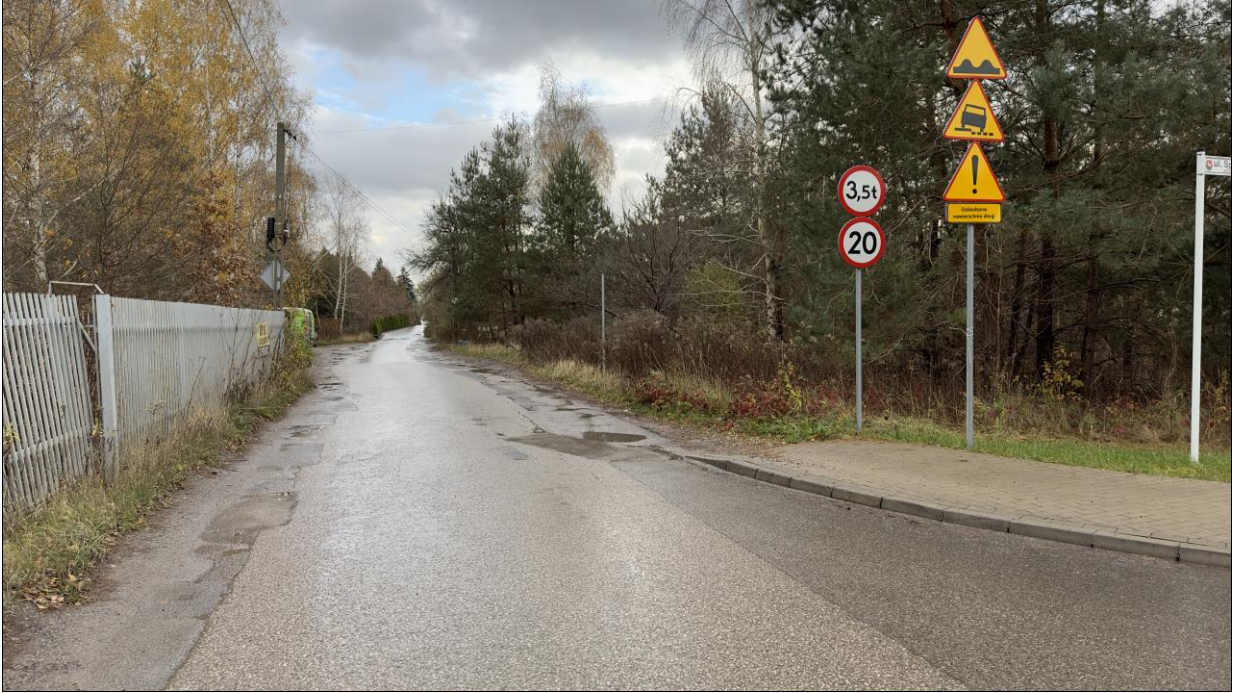
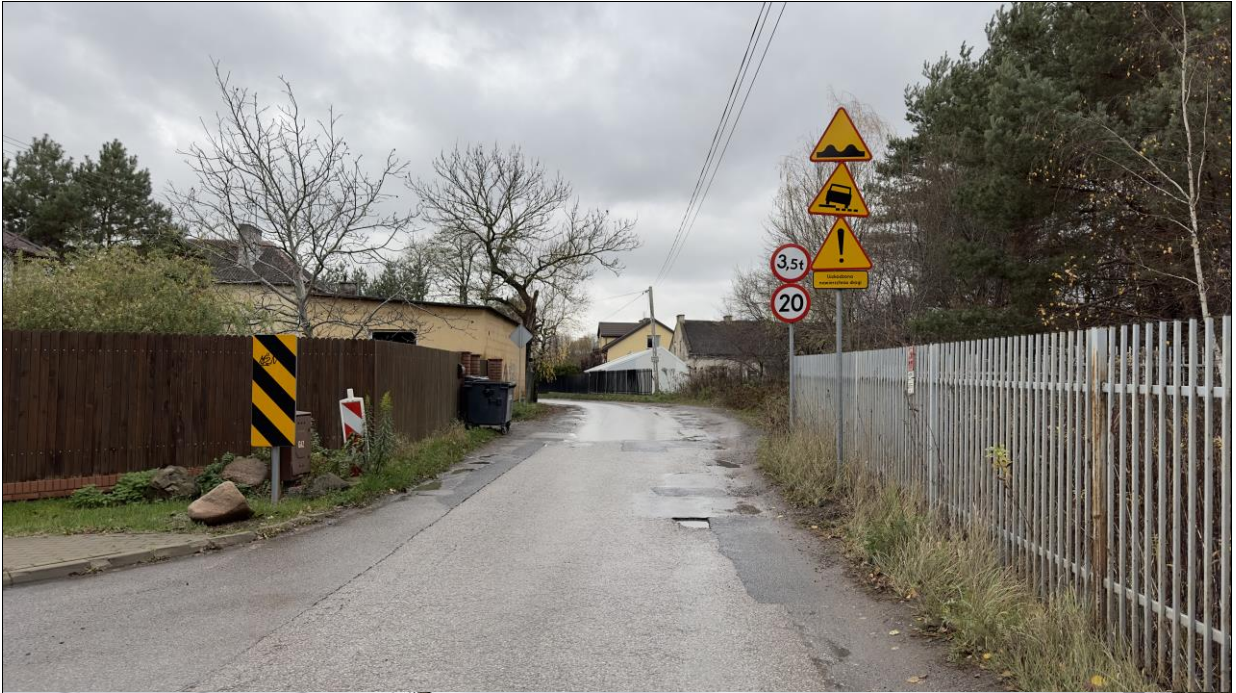
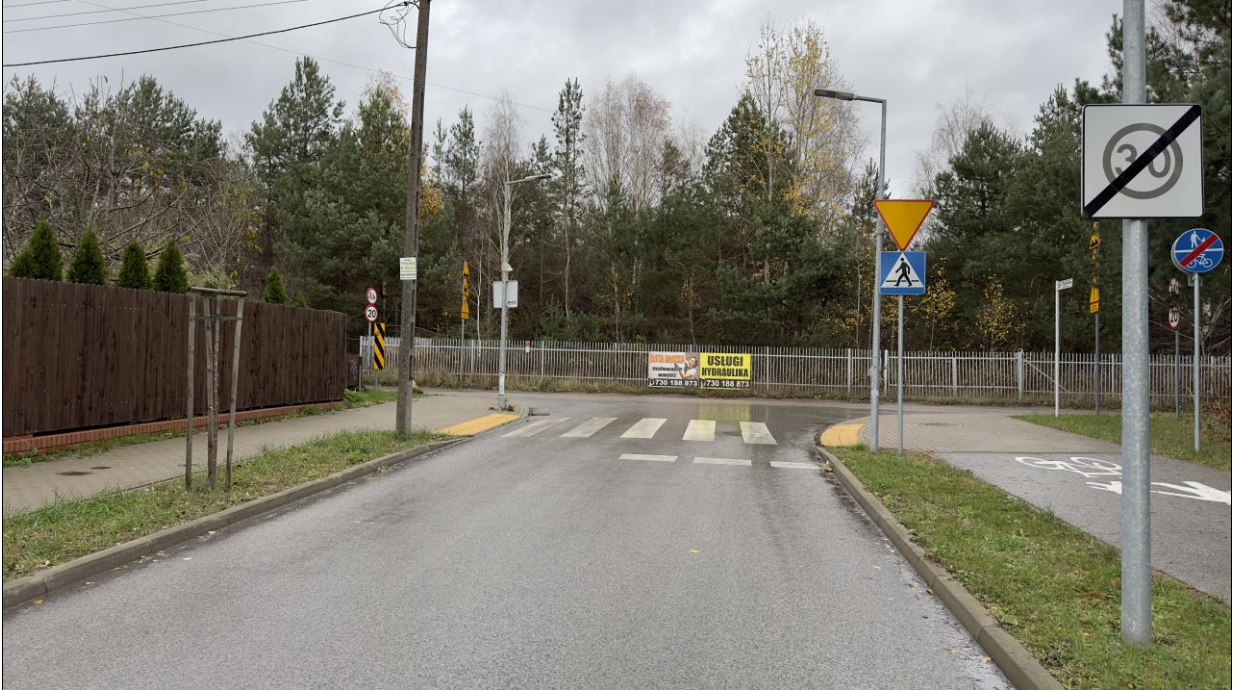
ZDIĘCIA

Przeście dla pieszych na wlocie ulicy Spacerowej, która jest podporządkowana do ul. Działkowej.
W strefie oczekiwania nie zastosowano kompletnego systemu prowadzenia fakturowego dla osób niewidzących i niedowidzących. Występują pasy ostrzegawczych. Pasów prowadzących brak.

Płot w południowo zachodniej ćwiartce skrzyżowania ogranicza widoczność na strefę oczekiwania na przejście dla pieszych. Sytuacja dotyczy kierujących jadących z ul. Działkowej i skręcających w prawo w ul. Spacerową. Aktualnie problem nie jest duży, gdyż ulica Działkowa jest w złym stanie technicznym i trudno spodziewać się tam wysokich prędkości. Jednak, gdy nastąpi remont tej ulicy problem może się ujawnić.

Przeście należy wyposażyć w system informacji fakturowej składający się z dwóch pasów ostrzegawczych (ułożonych wzdłuż ulicy i odsuniętych o 0,5 m od krawędzi jezdni) oraz pasów prowadzących ułożonych tak, aby nadawały kierunek przekraczania jezdni niewidomym.

Należy zapewnić lepszą widoczność na zachodnią strefę oczekiwania dla kierujących na relacji zachód – południe.
