RAPORT Z UKIERUNKOWANEJ KONTROLI (AUDYTU) BRD		Arkusz 1
Audytor	Tomasz Mackun	
Data, Godzina	14.11.2023 13:35	
Pogoda	Zachmurzenie Całkowite

METRYKA WEDŁUG INWENTARYZACJI			
NR PRZEJŚCIA	110121		
DZIELNICA	Józefosław	KATEGORIA	gminna
ULICA	Wilanowska	LICZBA PASÓW	2
PRZY ULICY / OBIEKCIE	Kameralnej		
OPIS	przez Wilanowską, wlot N

Przejście dla pieszych na wlocie podporządkowanym skrzyżowania z łamanym pierwszeństwem, na wlocie w ciągu ulicy Wilanowskiej.

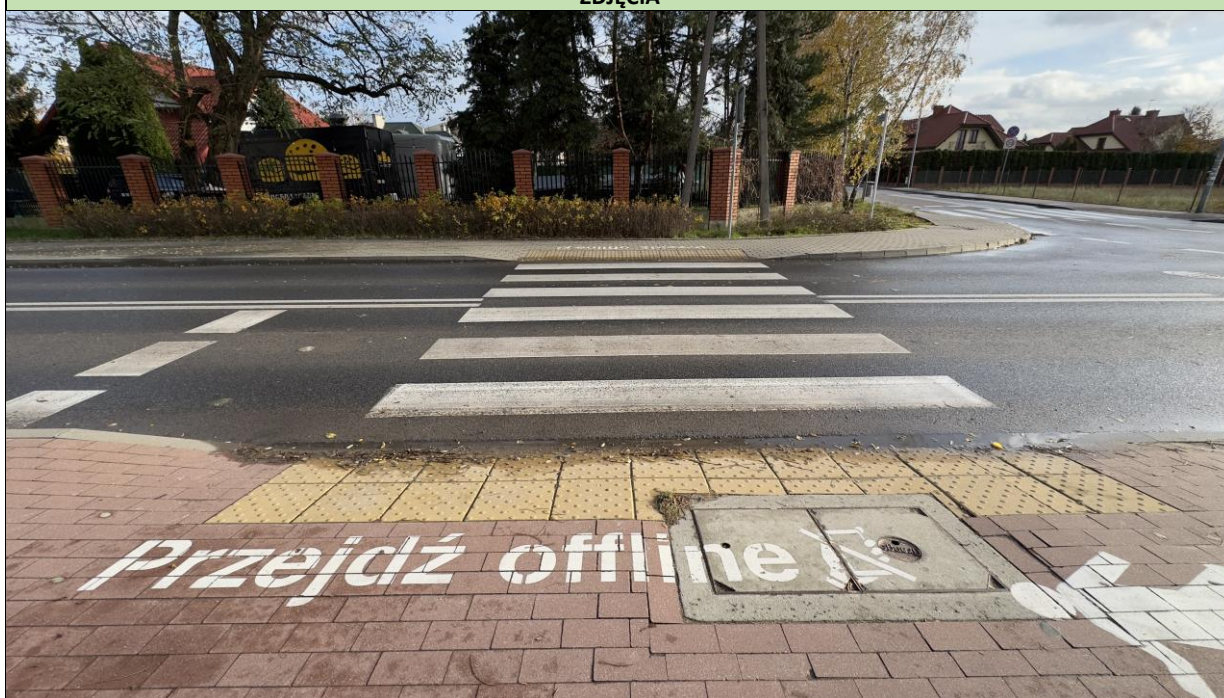
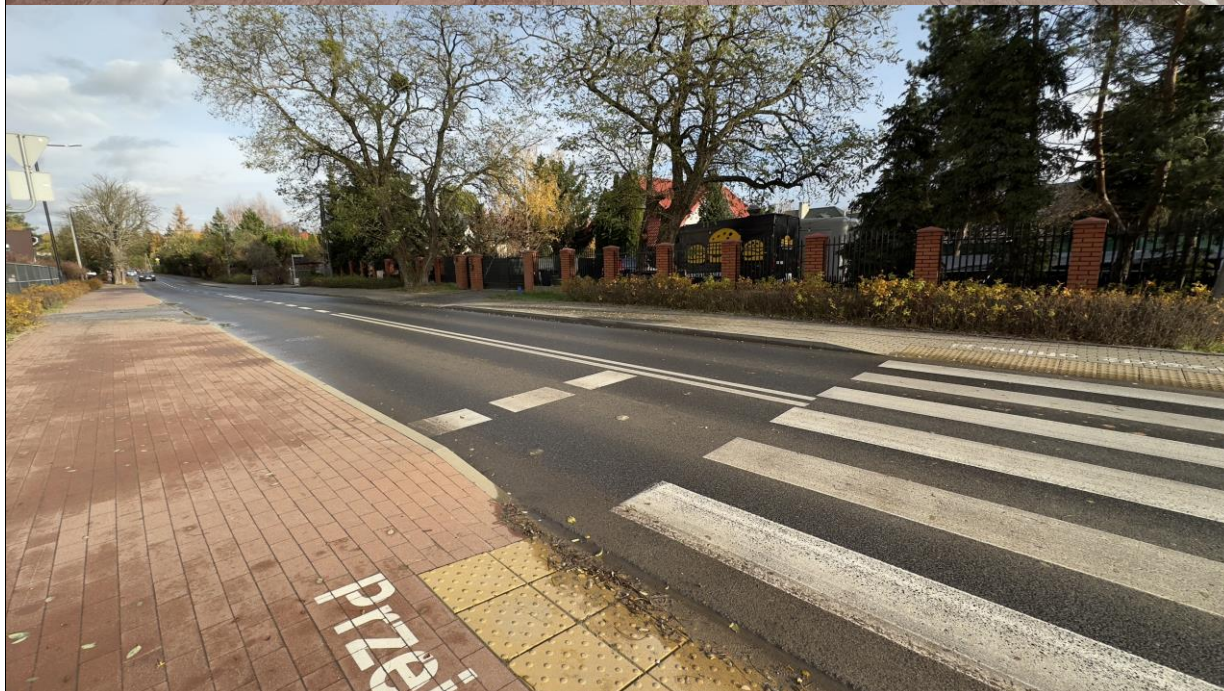
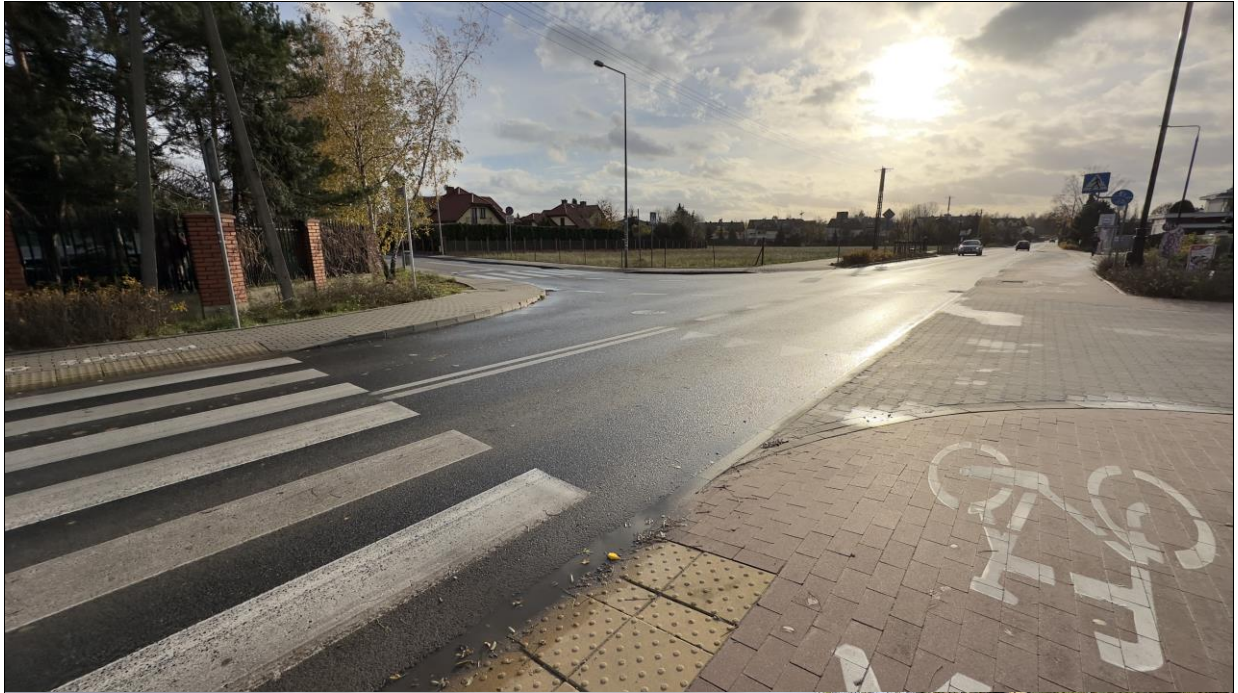
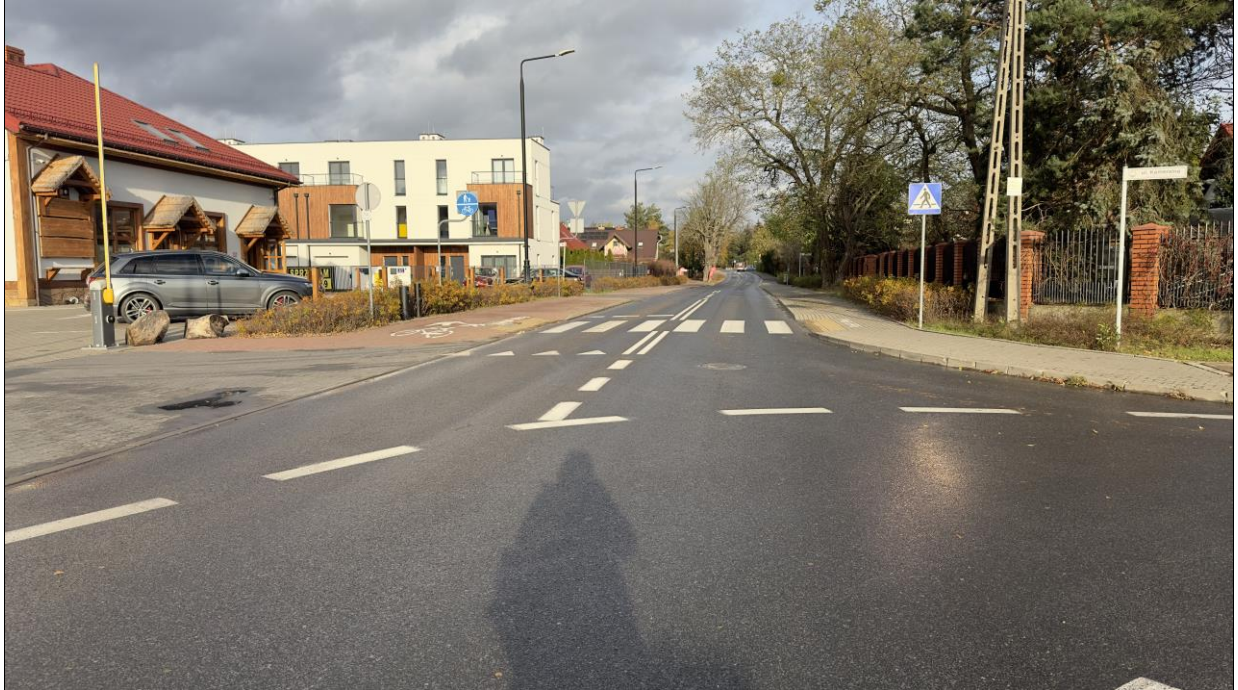
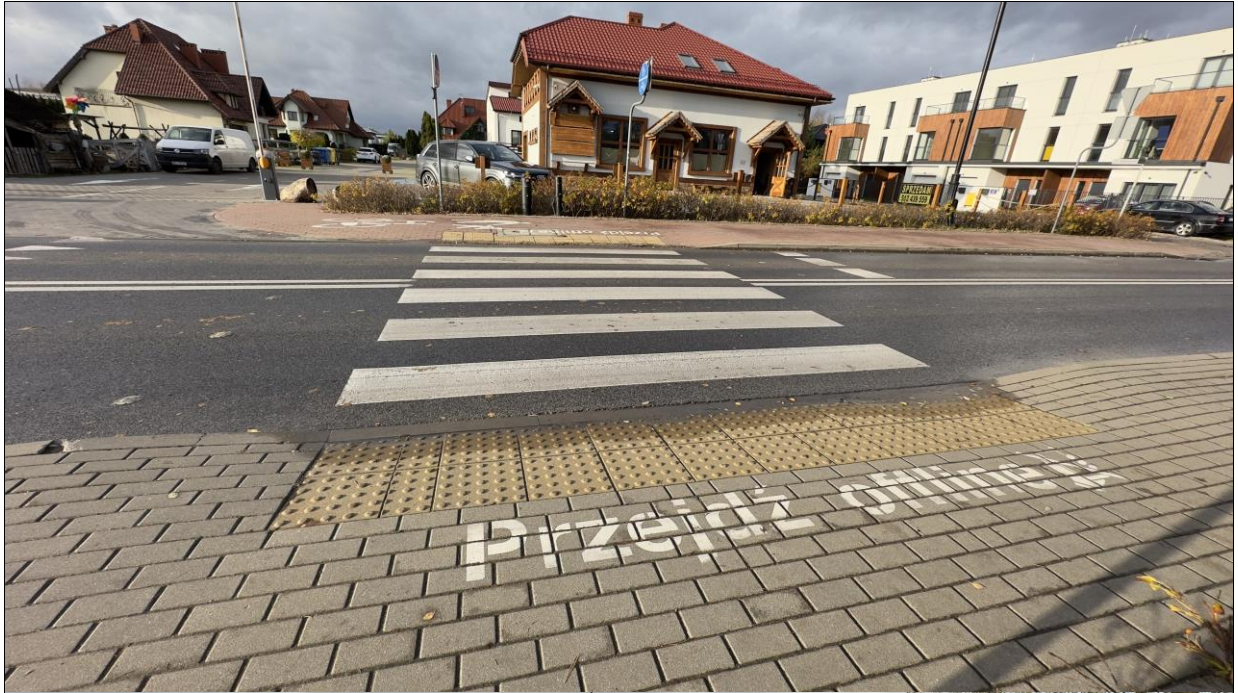
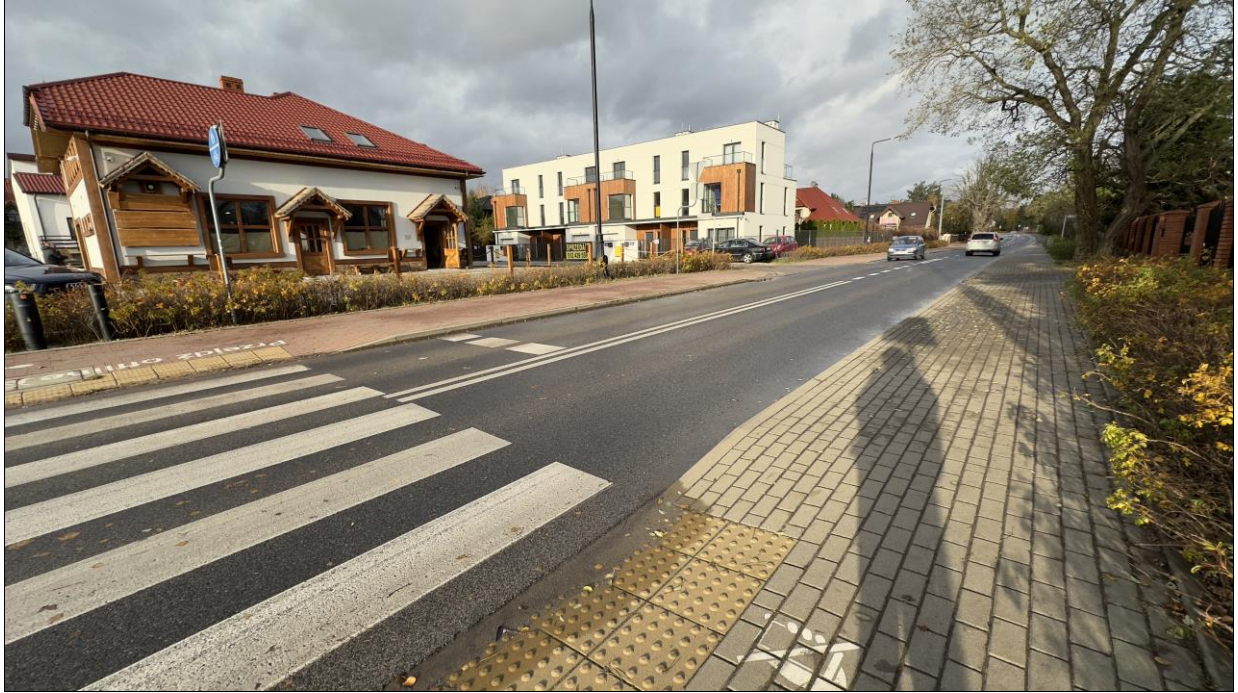
ZDJĘCIA

Charakterystyka skrzyżowania z łamanym pierwszeństwem nie sprzyja zapewnieniu bezpieczeństwa użytkowników ruchu, w tym pieszych. Naturalnym rozwiązaniem, które ułatwia kierującym percepcję, odczytywanie organizacji ruchu drogowego, jest spójna geometria skrzyżowania z organizacją ruchu. Na skrzyżowaniu z łamanym pierwszeństwem kierujący otrzymują w zależności od wlotu sprzeczne sygnały. Geometria „podpowiada” pierwszeństwo a oznakowanie wysyła sprzeczny sygnał, że należy ustąpić innym pojazdom. Na innych wlotach sytuacja może być odwrotna tj. oznakowanie wskazuje pierwszeństwo a geometria podporządkowanie. W związku z powyższym w obszarze skrzyżowania mogą wystąpić niepożądane zachowania zaskoczonych kierowców a to może istotnie wpłynąć na bezpieczeństwo pieszych. Na tym wlocie mogą pojawić się pojazdy jadące z dużą prędkością w ciągu ulicy Wilanowskiej.

W strefie oczekiwania nie zastosowano kompletnego systemu prowadzenia fakturowego dla osób niewidzących i niedowidzących. Występują pasy ostrzegawcze po obu stronach i na wyspie. Pasów prowadzących brak.

Należy dążyć do przebudowy skrzyżowania na skrzyżowanie typu rondo lub dostosować geometrię ruchu do istniejącej organizacji. Do czasu kompleksowej przebudowy skrzyżowania należy rozważyć budowę wyspy azylu, podkreślając podporządkowanie tego wlotu.

Przejście należy wyposażyć w system informacji fakturowej składający się z dwóch pasów ostrzegawczych (ułożonych wzdłuż ulicy i odsuniętych o 0,5 m od krawędzi jezdni) oraz pasów prowadzących ułożonych tak, aby nadawały kierunek przekraczania jezdni niewidomym.
