RAPORT Z UKIERUNKOWANEJ KONTROLI (AUDYTU) BRD		Arkusz 1
Audytor	Tomasz Mackun	
Data, Godzina	14.11.2023 13:52	
Pogoda	Zachmurzenie Całkowite

METRYKA WEDŁUG INWENTARYZACJI			
NR PRZEJŚCIA	110151		
DZIELNICA	Józefosław	KATEGORIA	gminna
ULICA	Wilanowska	LICZBA PASÓW	2
PRZY ULICY / OBIEKCIE	Wilanowskiej 27		
OPIS	przez Wilanowską

Przejście dla pieszych pomiędzy skrzyżowaniami ulicy Wilanowskiej.

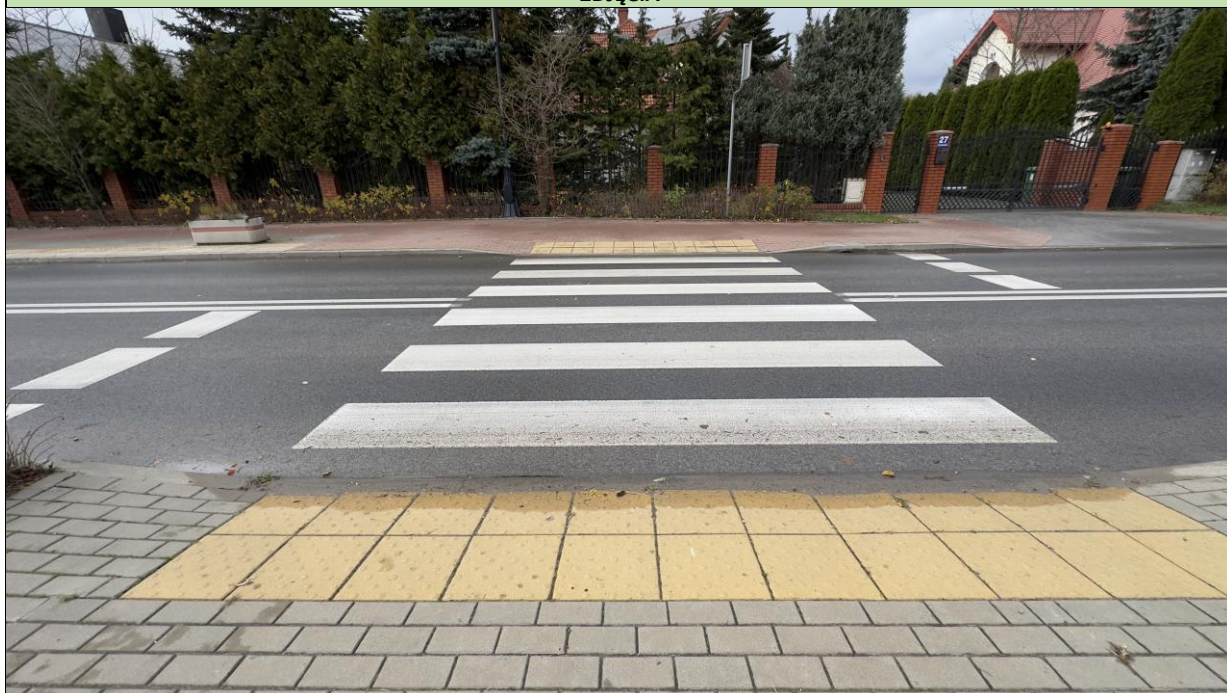
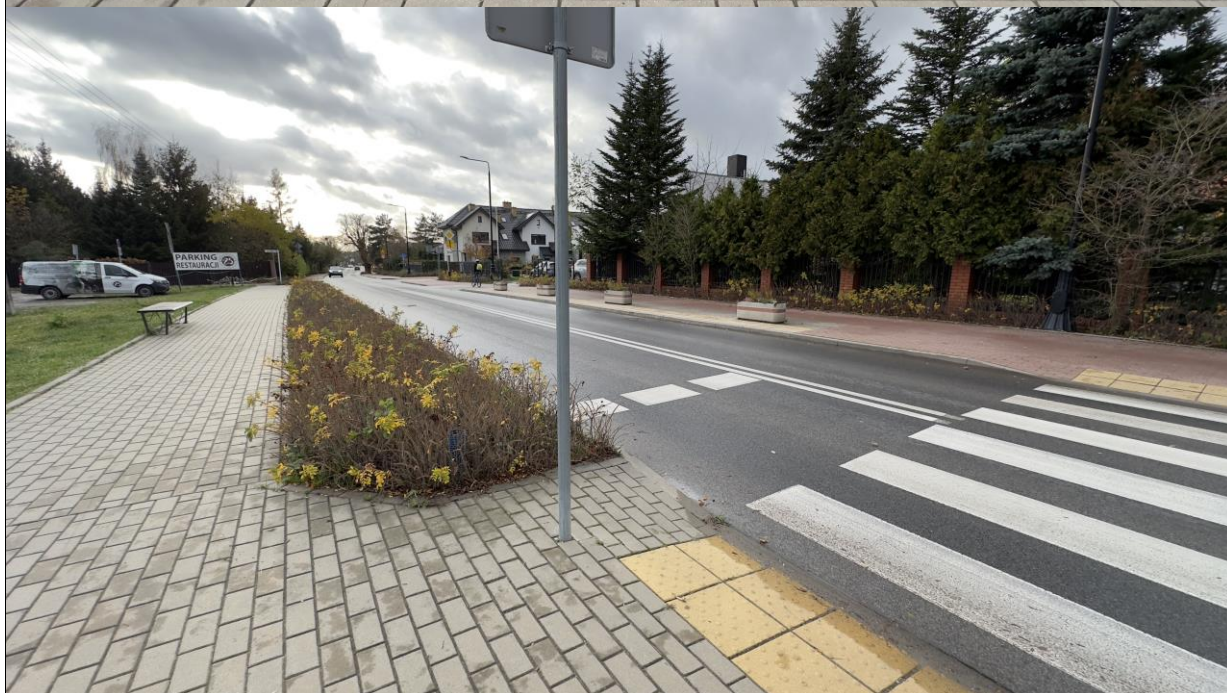
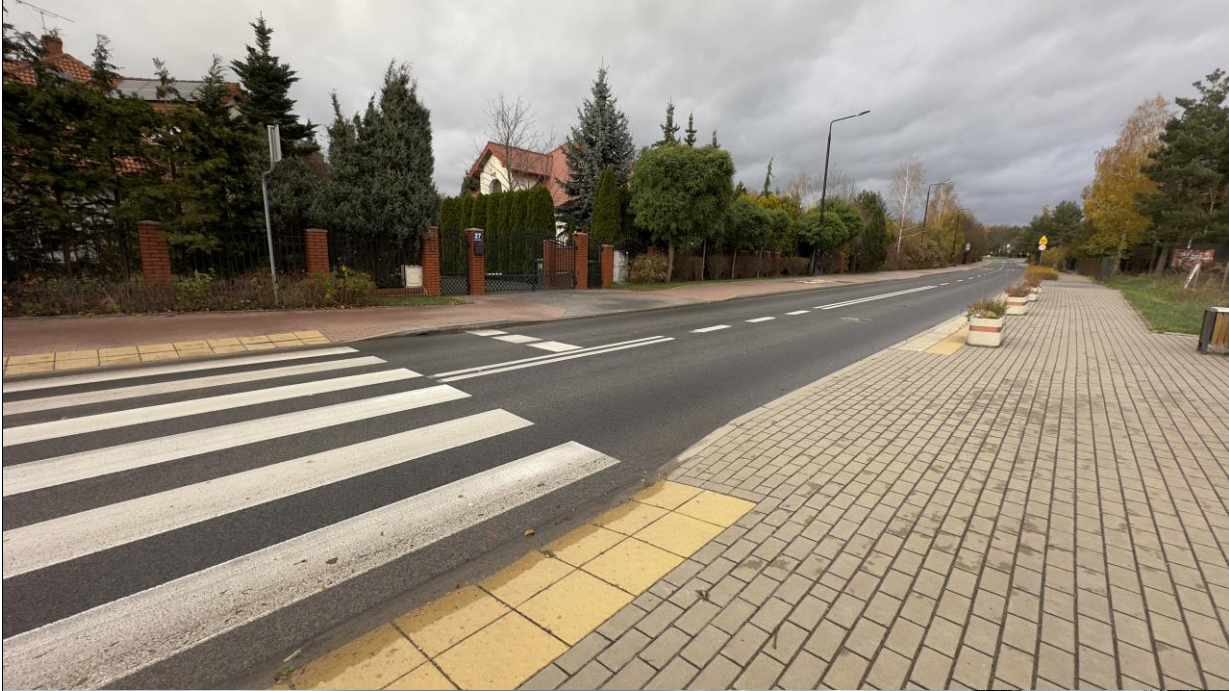
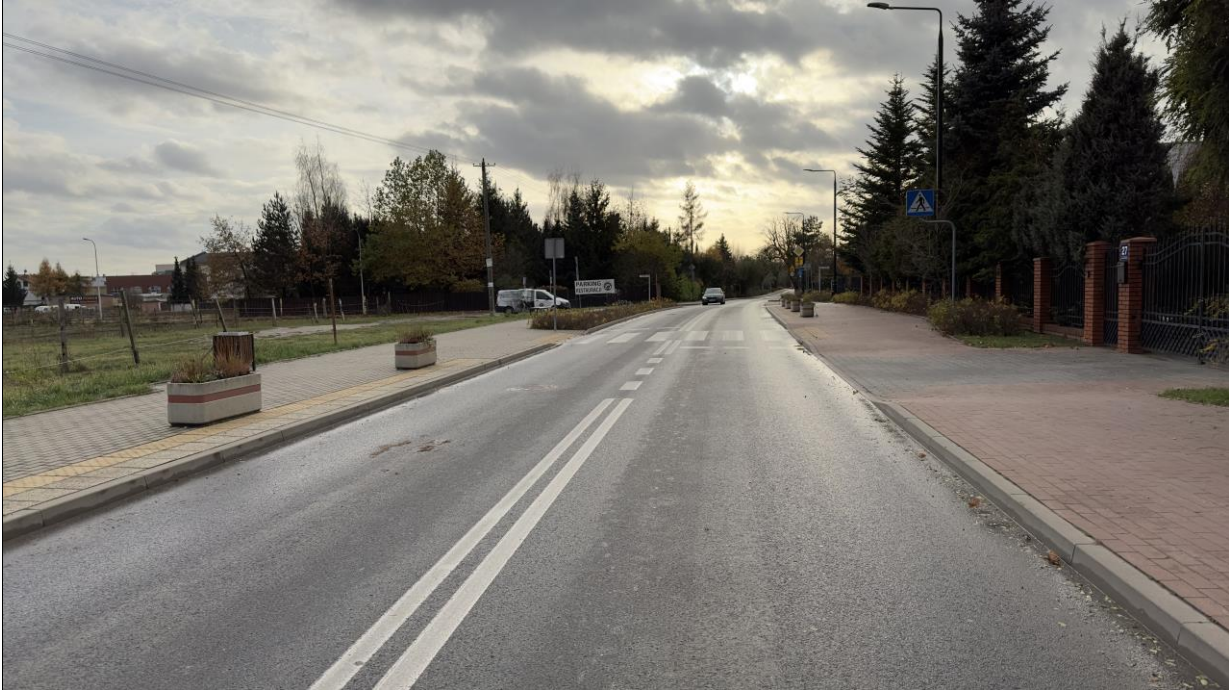
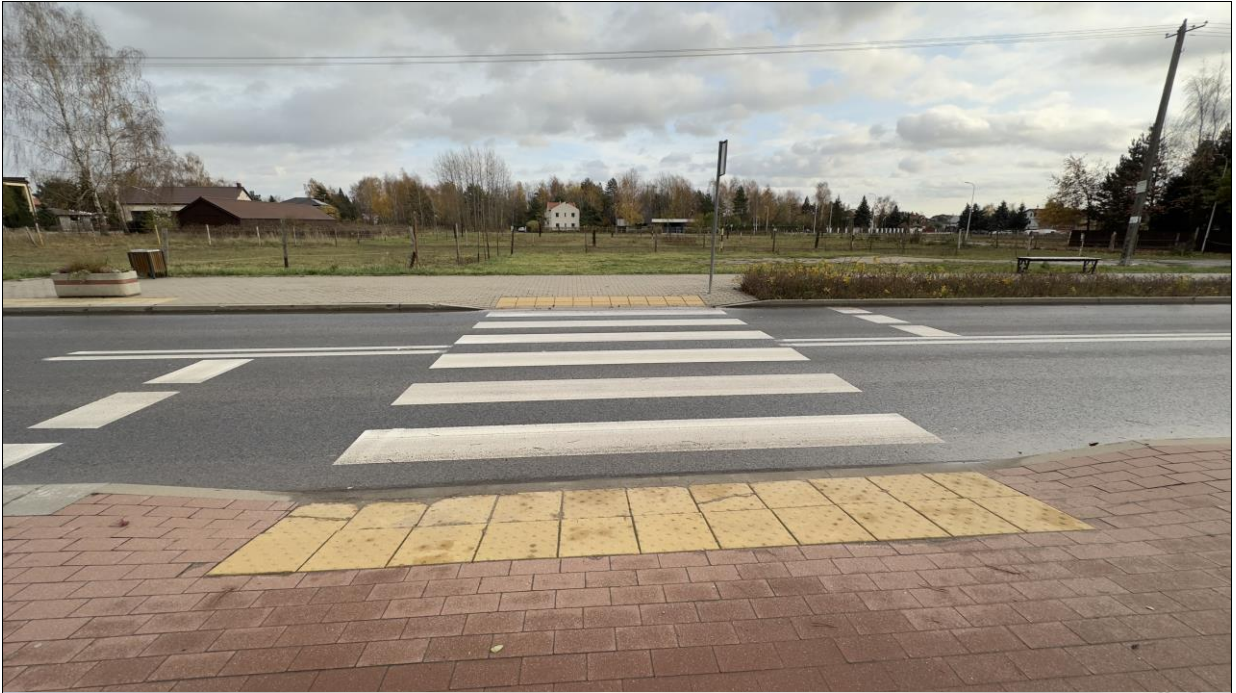
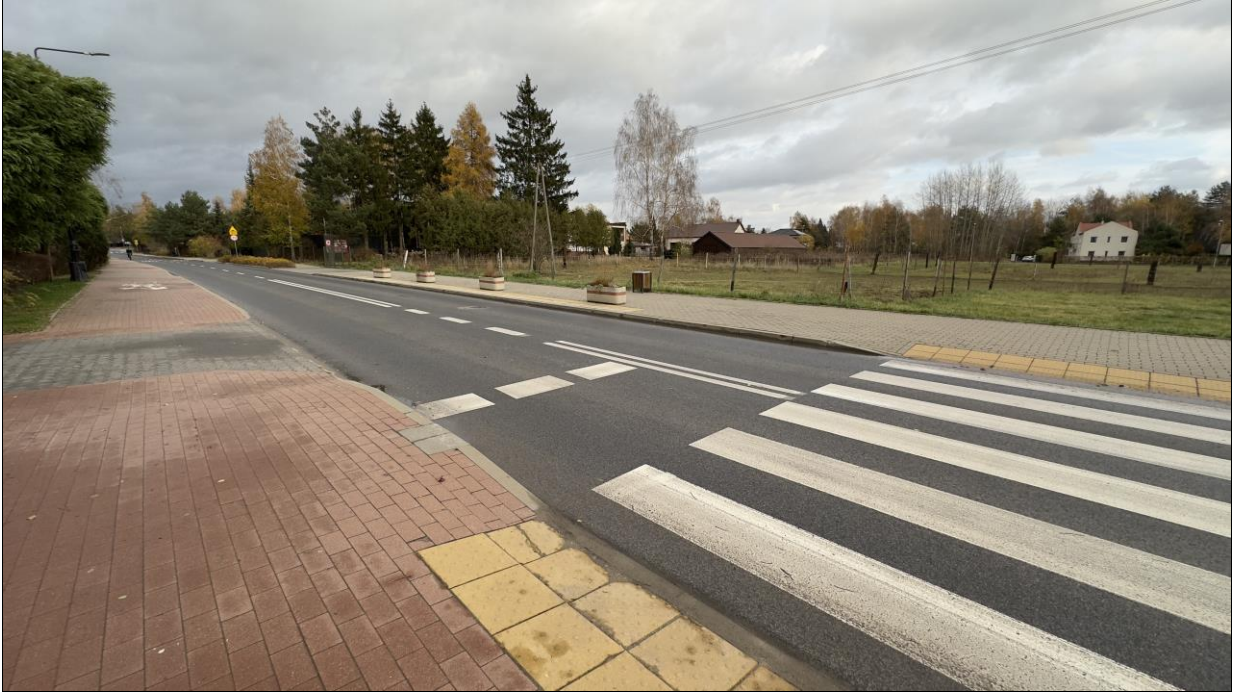
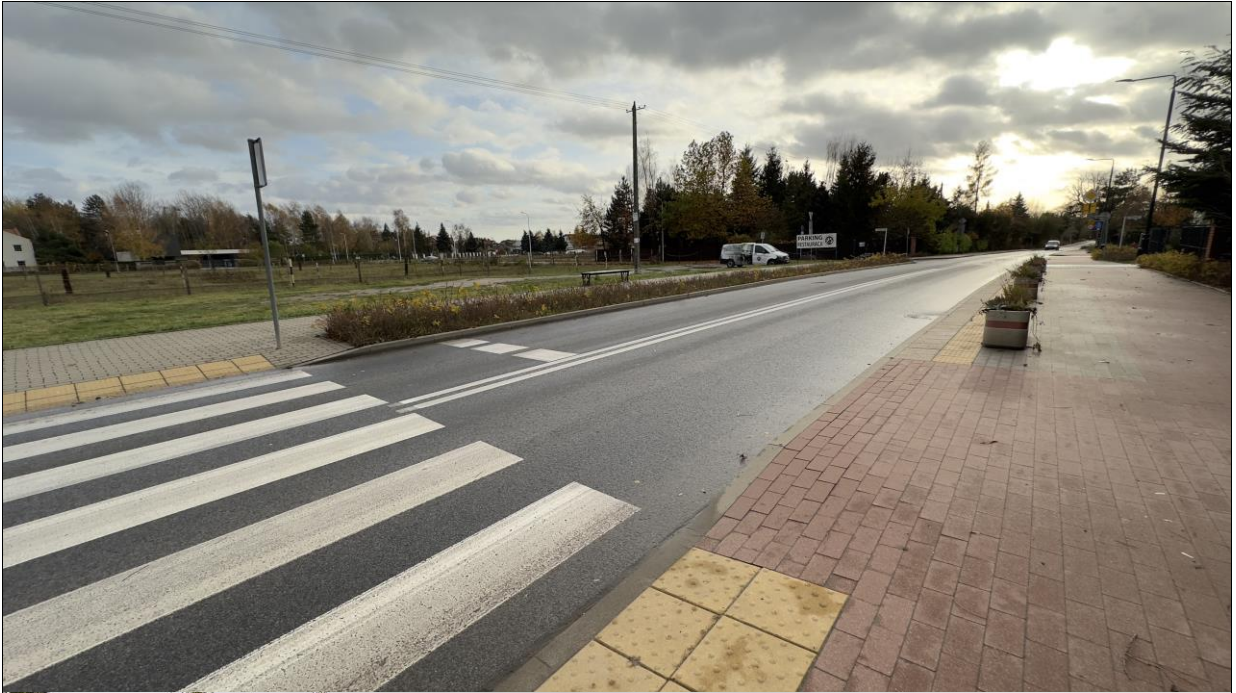
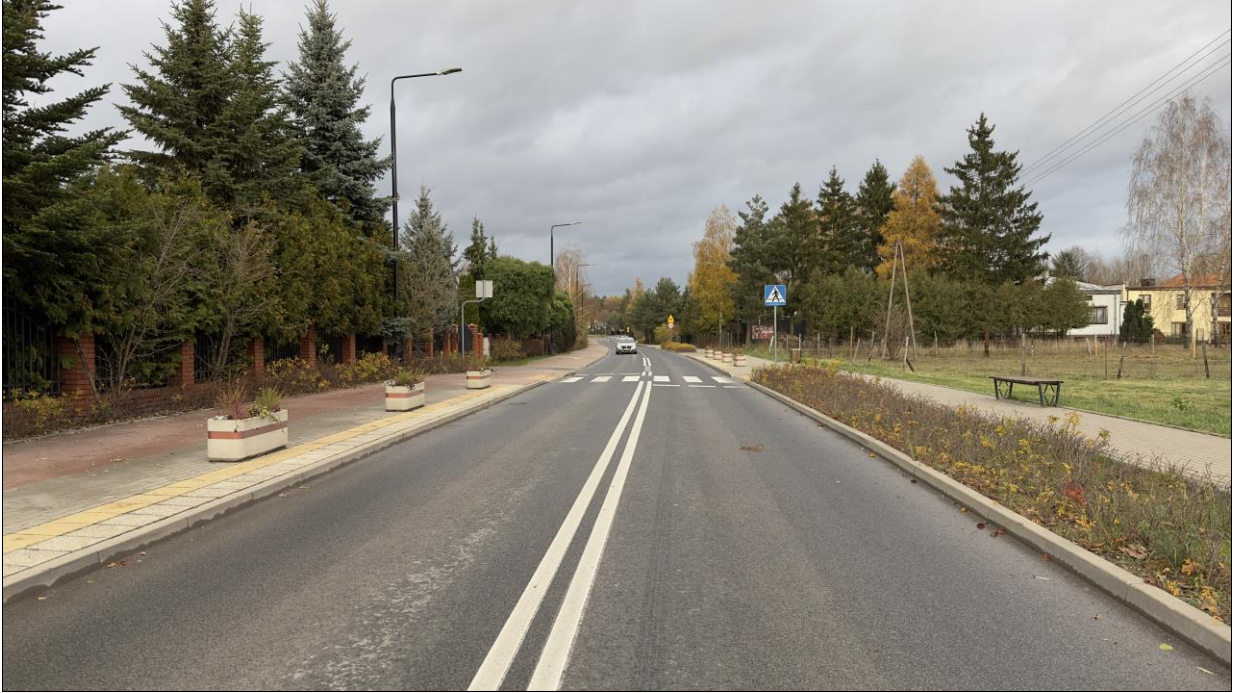
ZDJĘCIA

Przejście dla pieszych zlokalizowano na odcinku prostym pomiędzy skrzyżowaniami (40 m od skrzyżowania z ul. Jerzyka) a wszelka literatura polska i zagraniczna wskazuje, że takie przejścia są statystycznie bardziej niebezpieczne niż przejścia zlokalizowane przy skrzyżowaniu. Poza skrzyżowaniem należy spodziewać się istotnie wyższych prędkości pojazdów. Przed przejściem dla pieszych po stronie północnej w odległości ok 80 m zlokalizowane są progi wyspowe. Z uwagi na ich odległość od przejścia oraz istotny udział pojazdów typu SUV ich wpływ na prędkość w obszarze przejścia dla pieszych jest ograniczona. Docelowo zaleca się zlokalizować przejście dla pieszych przy skrzyżowaniu z ul. Jerzyka (wymaga przesunięcia zjazdu). Doraźnie należy przenieść progi wyspowe bezpośrednio przed przejście dla pieszych. Rekomenduje się zastosowanie pomiędzy progami w osi jedni gumowego słupka uchylnego, uniemożliwiającego omijanie progów.

W strefie oczekiwania nie zastosowano kompletnego systemu prowadzenia fakturowego dla osób niewidzących i niedowidzących. Występują pasy ostrzegawcze. Pasów prowadzących brak.

Przejście należy wyposażyć w system informacji fakturowej składający się z dwóch pasów ostrzegawczych (ułożonych wzdłuż ulicy i odsuniętych o 0,5 m od krawędzi jezdni) oraz pasów prowadzących ułożonych tak, aby nadawały kierunek przekraczania jezdni niewidomym.
